Asbestinventarisatetest

Doornappelstraat 5, 3670 Oudsbergen

Attestnummer : 20260409-000335.000

Uitgegeven op : 09.04.2026

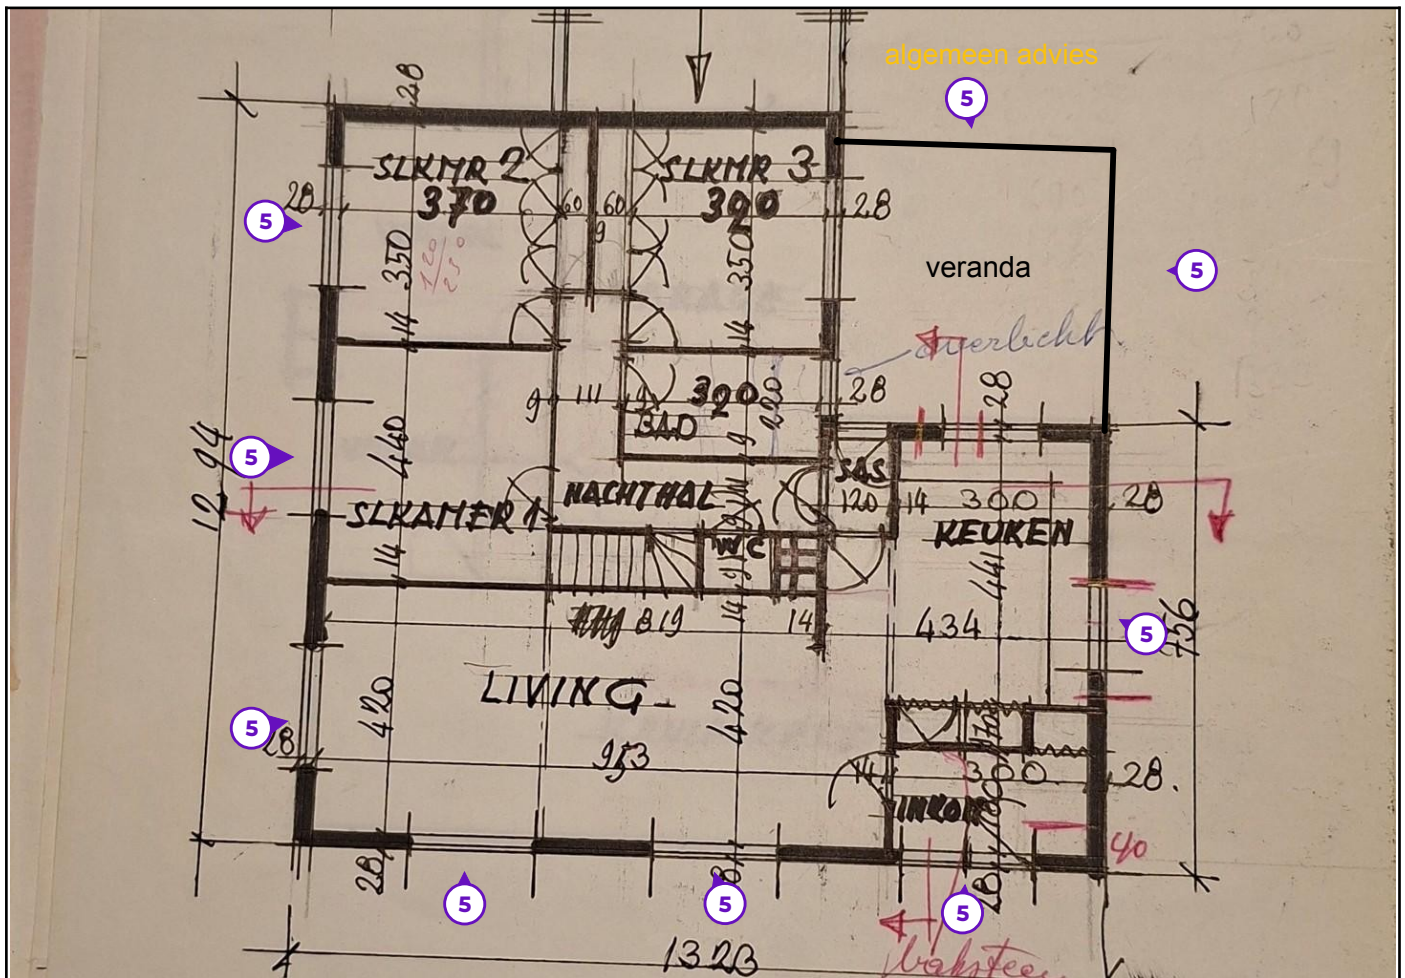
Plan 1.2: gelijkvloers pl1

Beschrijving	Type	Actie
1. Algemeen advies	Advies	-
5. Afdichting ramen	Overige ruimte of materiaal	-

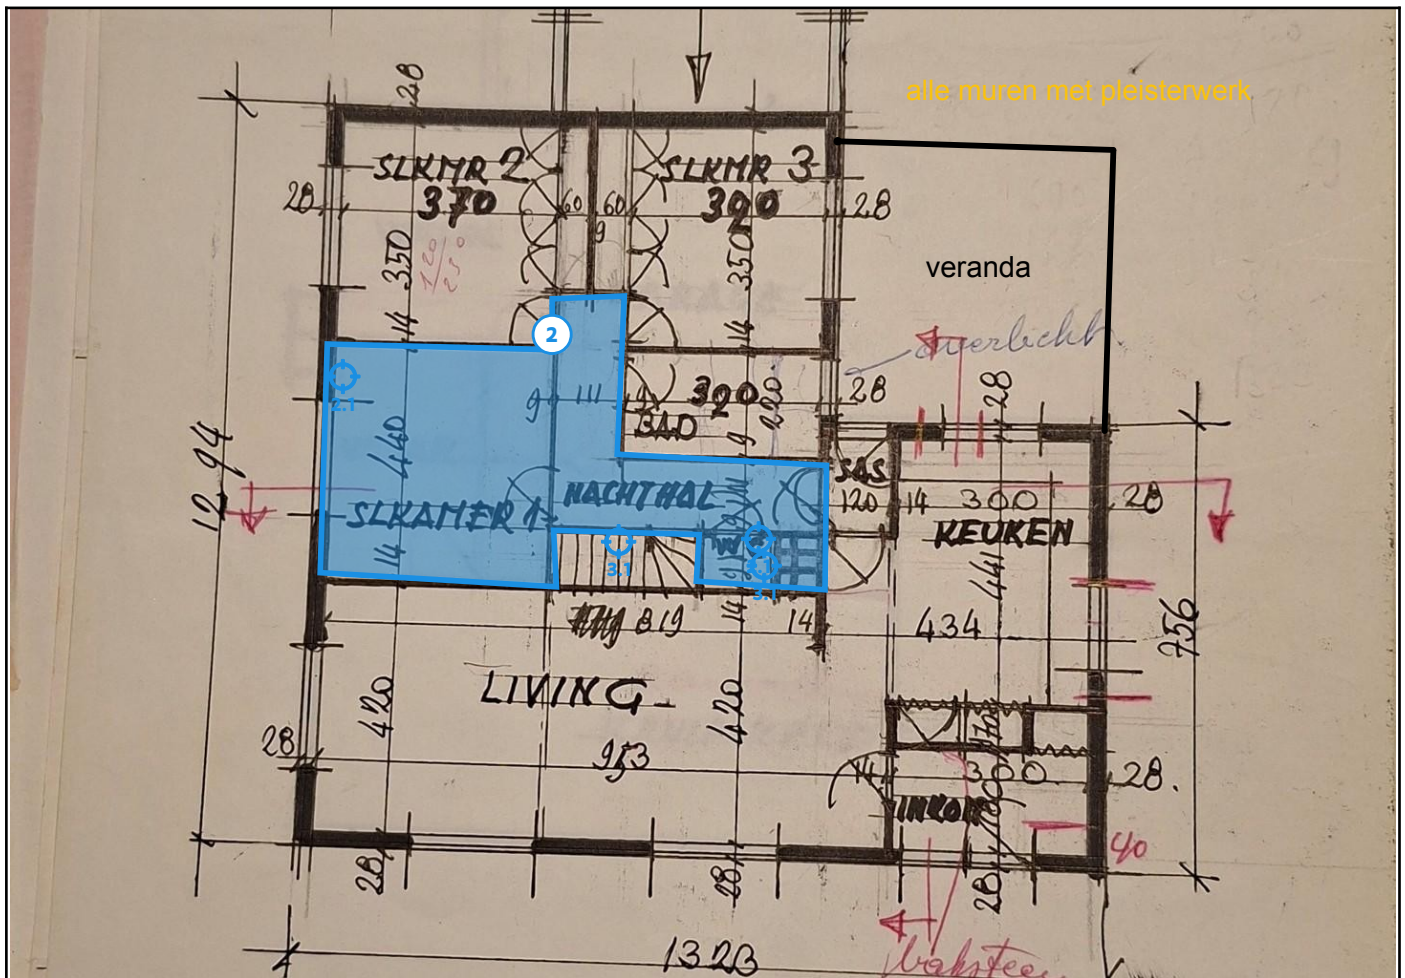
Plan 1.3: gelijkvloers pl2

Beschrijving	Type	Actie
2. Pleisterwerk plafond	Geen asbest	-
2.1 Code: MM2 Pleisterwerk plafond/ 6020432622	Mengmonster	-
3. Pleisterwerk muur	Geen asbest	-
3.1 Code: MM1 Pleisterwerk muur/ 6020432455	Mengmonster	-

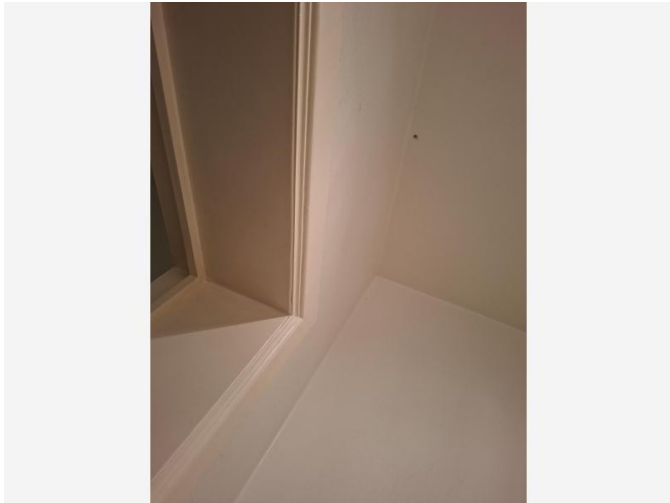
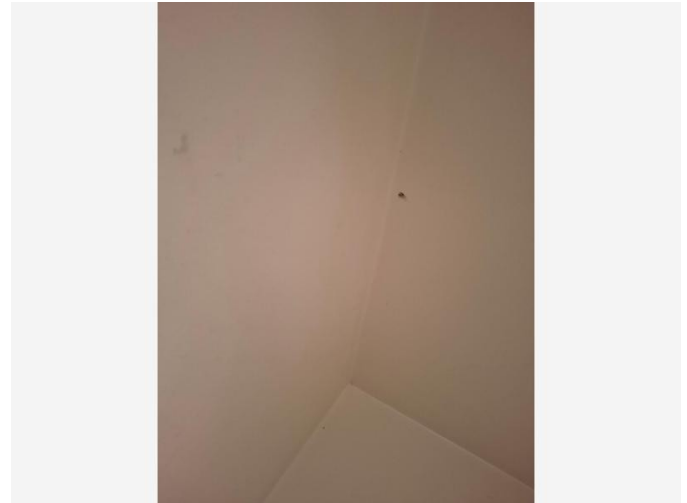
Fiche 2: Pleisterwerk plafond

Geen asbest

#	Type	Referentie	Resultaat
2.1	Mengmonster	MM2 Pleisterwerk plafond/ 6020432622	Geen asbest

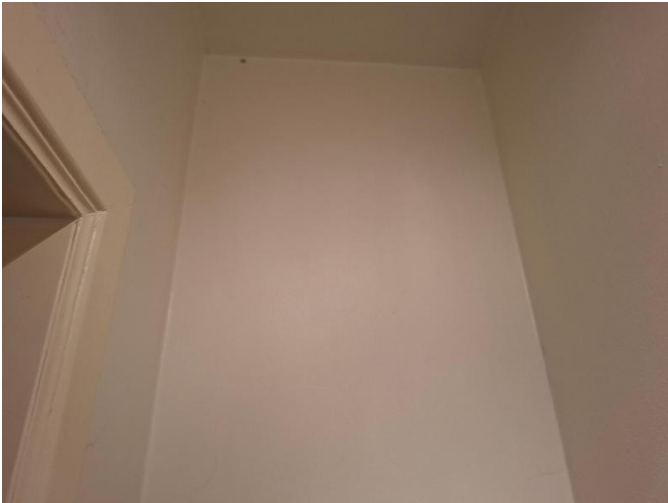
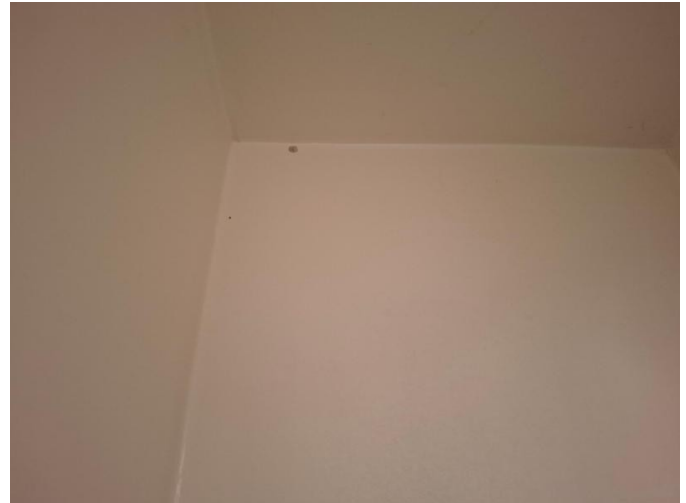
Fiche 3: Pleisterwerk muur

Geen asbest

#	Type	Referentie	Resultaat
3.1	Mengmonster	MM1 Pleisterwerk muur/ 6020432455	Geen asbest

Beschrijving	Pleisterwerk muur
Omgeving	Binnen
Primaire drager	Binnenwand
Bindmiddel van materiaal	Gips - kalk
Gebondenheid op basis van bindmiddel	Niet-hechtgebonden
Hoeveelheid (oppervlakte - dikte - aantal)	• 295,00 m ² - 1,50 cm - 1 stuk
Totaal volume	4,425 m ³
Identificatiemethode	Een monstername door de asbestdeskundige met laboanalyse door een asbestlabo.
Destructieve handeling voor identificatie	Nee
Opmerking	deel gipsplaat - niet verdacht
