# Asbestinventarisatetest

Tweegezusterslaan 38/001, 2100 Antwerpen

Attestnummer : 20260220-000332.000

Uitgegeven op : 20.02.2026

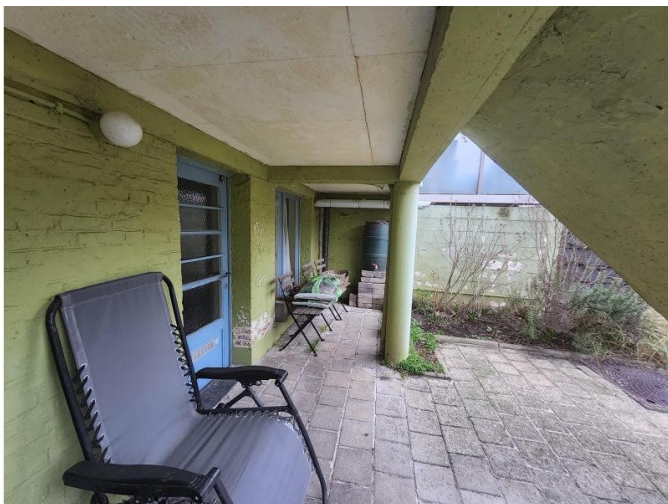
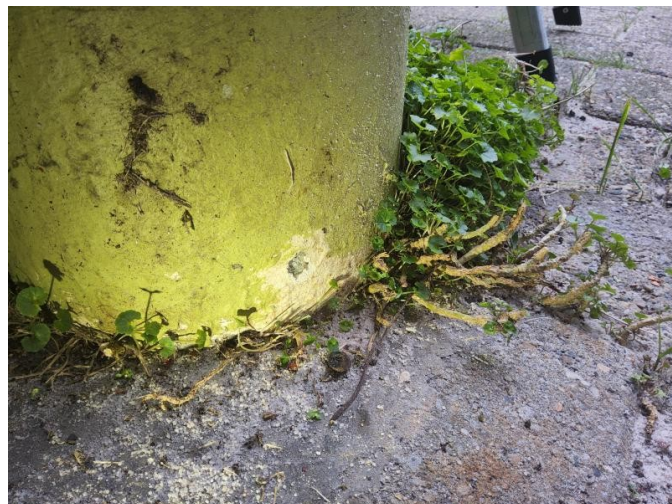
Het asbestmateriaal valt onder de mijlpaal van 2040.

Eindbeoordeling materiaalrisico	Laag materiaalrisico en/of verlaagde kans op vezelvrijgave
---------------------------------	--

Gebondenheid	Categorie 1: hechtgebonden in oorsprong
Asbestsoort (vezeltype)	Alleen chrysotiel
Asbestconcentratie	Laag (< 50%)
Afschermingsgraad van het gehele materiaal	Geheel of deels (ook) vrij aan de binnenlucht
Toestand van het materiaal	Licht beschadigd, licht verweerd. Intact calciumsilicaatmateriaal of categorie III 'gebondenheid'

#	Type	Referentie	Resultaat
1.1	Puntmonster	Staal 4	Chrysotiel

Beschrijving	Steunpaal terras - verloren bekisting
Omgeving	Buiten
Primaire drager	Fundering-draagstructuur (horizontaal, verticaal)
Asbestmateriaal	Verloren bekisting - Buis, koper
Bindmiddel van asbestmateriaal	Cement
Gebondenheid op basis van bindmiddel	Hecht
Hoeveelheid (lengte - omtrek - dikte - aantal)	<ul style="list-style-type: none"> <li>• 2,50 m - 105,00 cm - 1,00 cm - 1 stuk</li> </ul>
Totaal volume	0,026 m <sup>3</sup>
Eenvoudig bereikbaar	<p>Nee</p> <ul style="list-style-type: none"> <li>• Verwijdering tast de bouwkundige integriteit aan.</li> </ul>
Bevestigingswijze	<ul style="list-style-type: none"> <li>• Geklemd</li> <li>• Onbekend</li> </ul>
Identificatiemethode	Een monstername door de asbestdeskundige met laboanalyse door een asbestlabo.
Destructieve handeling voor identificatie	Nee
Opmerking	De aangegeven hoeveelheden zijn een schatting, mogelijks kan dit afwijken van de realiteit. Bij renovatie is het aan te raden om de exacte hoeveelheid verder na te gaan. Opm: Bij verwijdering vraag steeds een bewijs/attest/ticket/facturatie waar het materiaal naar toe is gegaan. Dit heeft u nodig bij het vernieuwen - actualiseren van uw asbestattest.

- Zorg voor een veilig beheer. Vermijd het beschadigen van het asbestmateriaal. Controleer de toestand jaarlijks op wijzigingen.
- Scherm in afwachting van verwijdering het asbestmateriaal af van luchtstromingen en verstoring: bijvoorbeeld door het te verpakken, te fixeren, af te dekken, signalisatie - afbakening aan te brengen, ...
- Zorg voor een veilig beheer en verwijder dit asbestmateriaal wanneer het bij werken eenvoudig bereikbaar wordt. Controleer de toestand jaarlijks op wijzigingen.

- Eenvoudige handelingen: mag via doe-het-zelf of door werknemer(s) met opleidingsattest eenvoudige handelingen
  - Aan de achterzijde is er een steunpaal aanwezig ter ondersteuning van het gebouw. Er werd geen controle gedaan in welke mate de paal effectief ter ondersteuning is, al dan niet architecturaal. Bij grote structurele werken en/of sloop kan mits de nodige ondersteuning eventueel de steunpalen worden verwijderd. Dit op voorwaarde dat er eerst een aangewezen stabiliteitsstudie werd gedaan & mits nodige maatregelen voor het gebouw of bij sloop.
  - Omwille dat de steunpaal mogelijks een ondersteuning is voor het gebouw kan de toepassing hierdoor

moeilijk worden verwijderd. Dit kan daarom enkel worden verwijderd bij sloop door een professional die beschikt over het opleidingsattest 'Asbestverwijdering eenvoudige handelingen' of erkend asbestverwijderaar (afschieten verloren bekisting).

- Op korte termijn kan men de paal afschermen (inpakken of lakken) om te beschermen tegen eventuele schade en vrijkomen van asbestvezels.

- Aan de achterzijde zijn er een steunpalen aanwezig ter ondersteuning van het gebouw. Er werd geen controle gedaan in welke mate de steunpaal effectief ter ondersteuning is van het gebouw al dan niet architecturaal. Bij grote structurele werken mits de nodige ondersteuning kan eventueel de steunpaal worden verwijderd. Dit op voorwaarde dat er eerst een stabiliteitsstudie wordt gedaan en met de nodige extra ondersteuning.

- Omwille dat de steunpaal mogelijks een grote ondersteuning is voor het gebouw kan de toepassing (verloren bekisting) hierdoor moeilijk worden verwijderd. Dit kan daarom enkel worden verwijderd door een erkend asbestverwijderaar en een aangewezen stabiliteitsstudie.

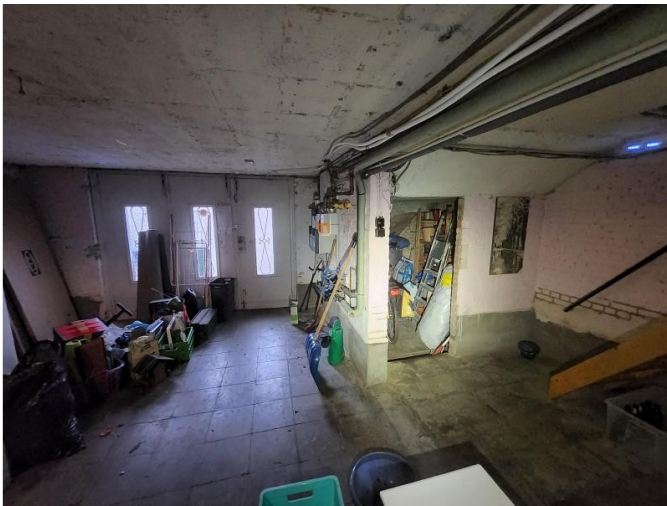
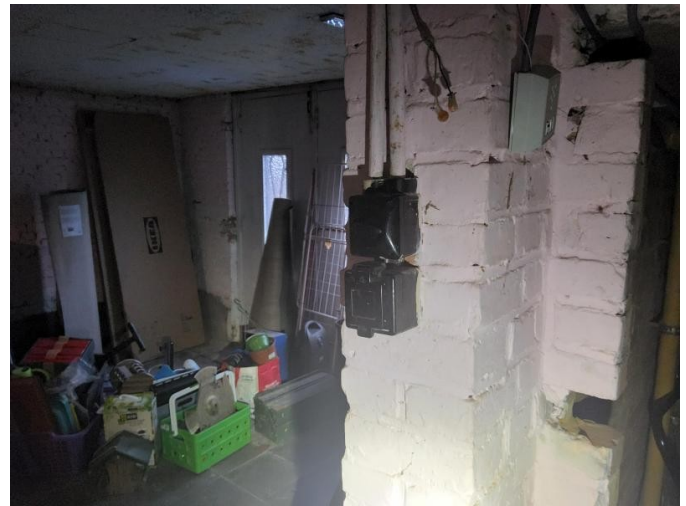
Het asbestmateriaal valt onder de mijlpaal van 2040.

Eindbeoordeling materiaalrisico	Laag materiaalrisico en/of verlaagde kans op vezelvrijgave
---------------------------------	--

Gebondenheid	Categorie 1: hechtgebonden in oorsprong
Asbestsoort (vezeltype)	Crocidoliet aanwezig
Asbestconcentratie	Laag (< 50%)
Afschermingsgraad van het gehele materiaal	Geheel of deels (ook) vrij aan de binnenlucht
Toestand van het materiaal	Onbeschadigd, niet verweerd

Beschrijving	Zwarte Bakeliet schakelaar & stopcontact
Omgeving	Binnen
Primaire drager	Communicatie en elektrische infrastructuur en uitrusting
Asbestmateriaal	Plaat, paneel, tablet - Type Bakeliet
Bindmiddel van asbestmateriaal	Kunststof of -hars
Gebondenheid op basis van bindmiddel	Hecht
Hoeveelheid (oppervlakte - dikte - aantal)	<ul style="list-style-type: none"> <li>• 0,30 m<sup>2</sup> - 0,30 cm - 1 stuk</li> </ul>
Totaal volume	< 0,001 m <sup>3</sup>
Eenvoudig bereikbaar	Ja
Bevestigingswijze	<ul style="list-style-type: none"> <li>• Geschroefd</li> </ul>
Identificatiemethode	<p>De asbestdeskundige beoordeelt het materiaal als asbestverdacht en dus asbesthoudend, en dit zonder monstername.</p> <p>Motivatie: De monstername brengt andere schade aan dan schade die inherent is aan de monstername.</p>
Destructieve handeling voor identificatie	Nee
Opmerking	<p>Mogelijks kan dit bij de gemeenschappelijke delen toebehoren, anderzijds is het de schakelaar van het licht in de garage.</p> <p>Bakeliet kan asbesthoudend zijn en kan enkel uitgesloten worden via een negatieve analyse. Monstername is echter niet mogelijk binnen het kader van het niet-destructief onderzoek.</p> <p>Mogelijks kunnen er nog verborgen bakeliet toepassingen aanwezig zijn in het gebouw.</p> <p>De aangegeven hoeveelheden zijn een schatting, mogelijks kan dit afwijken van de realiteit of zijn er nog verborgen toepassingen uit hetzelfde materiaal. Bij renovatie is het aan te raden om de exacte hoeveelheid verder na te gaan.</p> <p>Geen staalname uitgevoerd: installatie mogelijks nog in gebruik/onder spanning.</p>

- Verwijder dit asbestmateriaal zo snel mogelijk. Volg de toestand goed op.
- Voer bijkomende staalname(s) uit.

- Eenvoudige handelingen: mag via doe-het-zelf of door werknemer(s) met opleidingsattest eenvoudige handelingen
  - Voorzichtigheid dient geboden te worden met elektriciteitskasten & oudere zwarte/witte stopcontacten in Bakeliet. Bakeliet kan mogelijks asbestvezels bevatten. In het kader van een niet-destructief onderzoek kon geen staalname worden genomen van het materiaal (mogelijks onder spanning). Indien de aanwezigheid van asbest is aangetoond kan dit via kan via eenvoudige handeling.

- Deze toepassing ("Bakeliet") is een hechtgebonden materiaal en kan via eenvoudige handeling verwijderd worden door doe-het-zelver of een professional die beschikt over het opleidingsattest 'Asbestverwijdering eenvoudige handelingen'.

- Schakelaars, stopcontacten & andere gelijkaardige toepassingen kunnen eenvoudig losgeschroefd worden. Het verwijderen ervan moet gebeuren zonder te schuren / breken & afgevoerd te worden in afvalzakken bestemd voor asbest. Hechtgebonden materialen in goede staat, kunnen naar het containerpark worden

- Opm: Elektriciteitskasten zijn eigendom van de netbeheerder en kunnen bijgevolg enkel door hen worden verwijderd. In theorie zouden alle elektriciteitskasten op heden niet-asbesthoudend mogen zijn (codex welzijn). Verder navraag en/of onderzoek kan hier aangewezen zijn, mogelijks betreft het enkel harde zwarte kunststof.

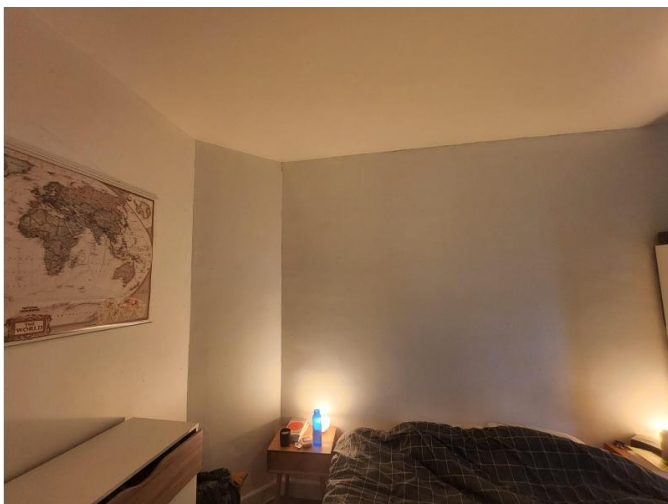
**Reden:** Er is geen volledige risicobeoordeling mogelijk

**Uitleg van de asbestdeskundige:** In de slaapkamer & keuken is er een schuine wand, welke een onderdeel zal zijn van de schouw. Mogelijks kan hierachter nog een koker verborgen zijn. Bij renovatiewerken is het aangewezen hier verder onderzoek te doen.

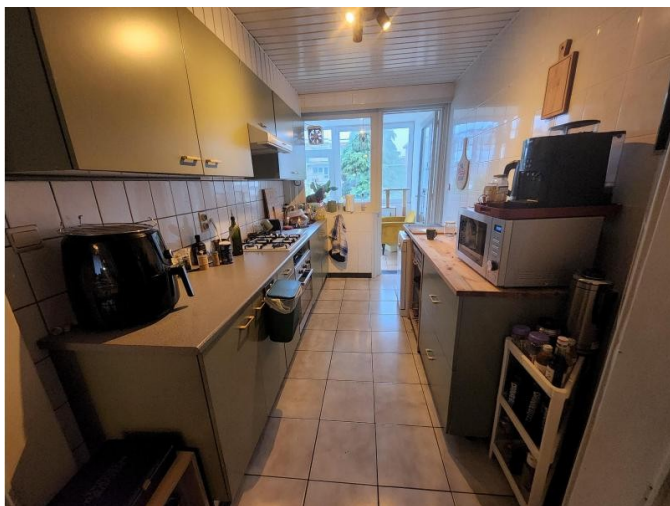
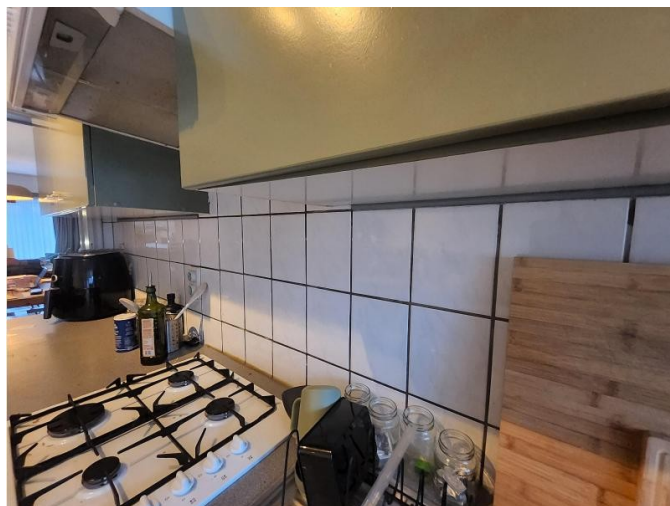
Een deel van de muur in de keuken is bezet met wandtegels. Er kon niet worden nagegaan met welke toepassing (teggelijm, mortel, cement, kleeftijm,...) de wandtegels werden geplaatst. Mogelijks kan oude tegelijm asbestvezels bevatten. Op heden is het niet mogelijk om monsternamen te doen aangezien het een niet-destructief onderzoek is en nergens wandtegels loszitten. Alsook kan er niet met zekerheid worden nagegaan wanneer de wandtegels werden aangebracht aan de binnenmuur (mogelijks kan dit net na/voor 2001 geweest zijn).

Bij renovatie is het aan te raden om de tegelijm te laten analyseren of de wandtegels met de kleeftijm te beschouwen als asbesthoudend materiaal. Eventueel is een aanvullend destructief onderzoek aangewezen om verder na te gaan.

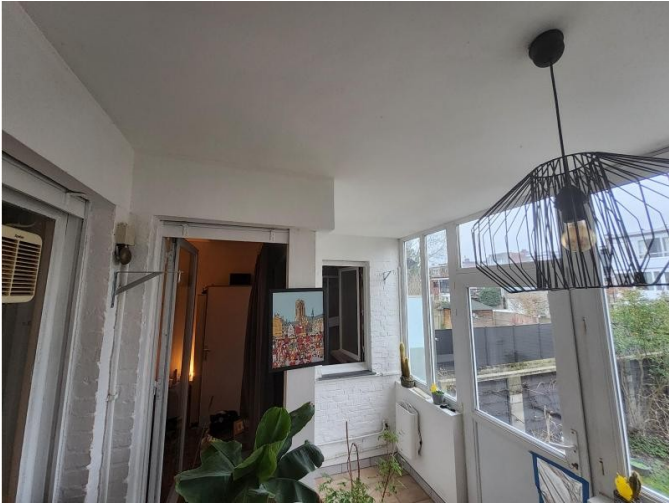
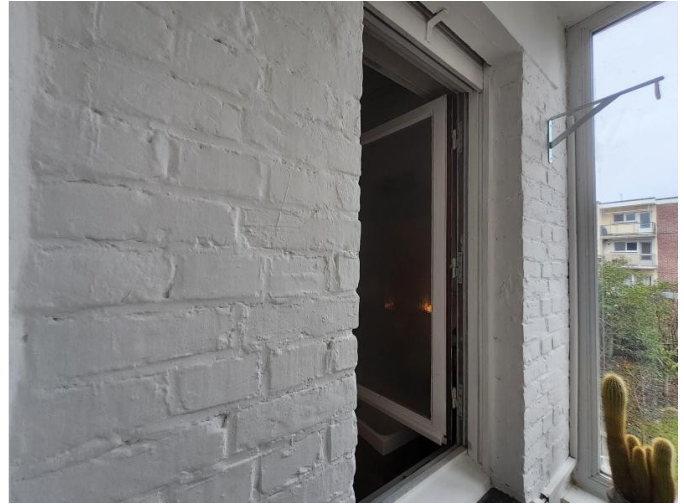
# Fiche 6: Muren terras - deels bakstenen & raampartijen

De binnenmuren van het terras zijn voornamelijk uit de blote bakstenen (wit geschilderd) & raampartijen.

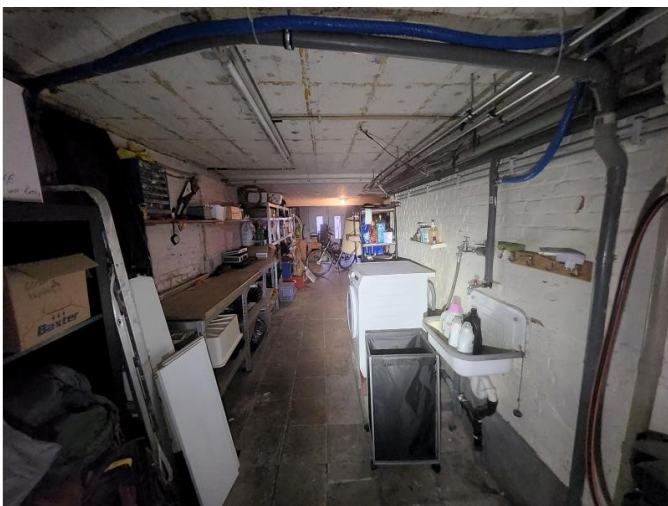
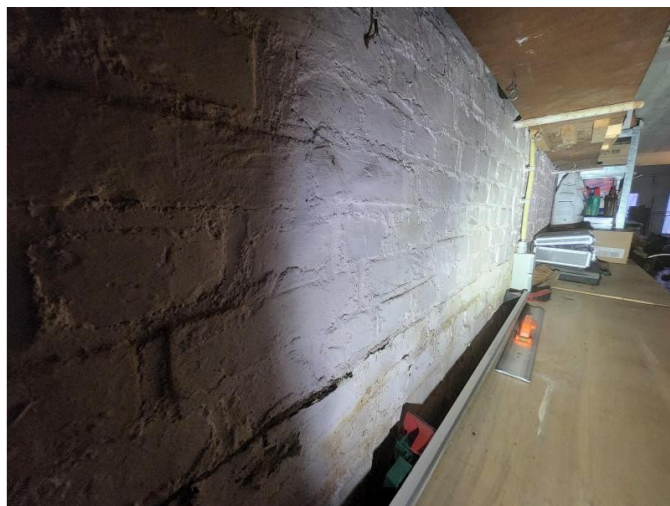
De binnenmuren van de garage bestaan voornamelijk uit de blote bakstenen (wit geschilderd).

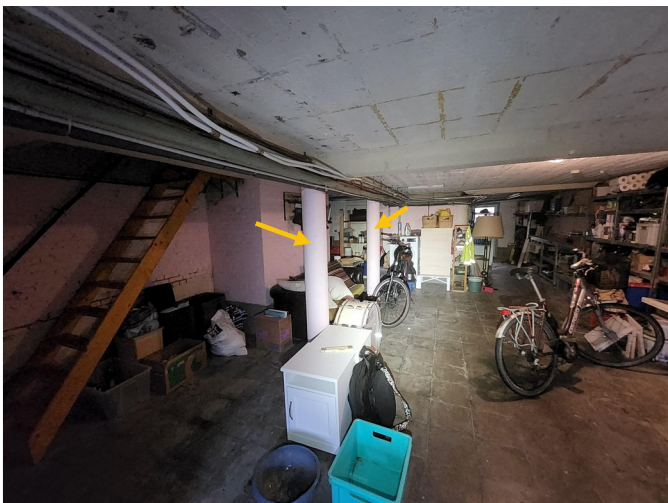
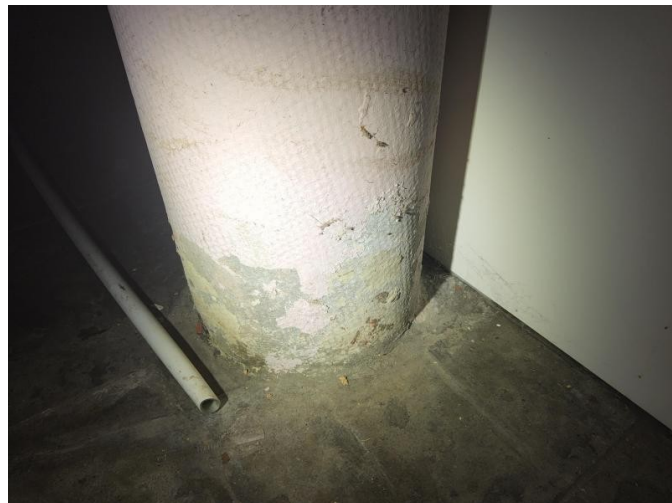
## Fiche 8: Steunpalen garage - gemeenschappelijke delen

In de garage die behoren tot de gemeenschappelijke delen zijn er steunpalen aanwezig, die hetzelfde zijn als die vanop het terras.

De monstername was hier positief op Chrysotiel. aangewezen is preventief de steunpalen te lakken om verdere vezelvrijgave te beperken.

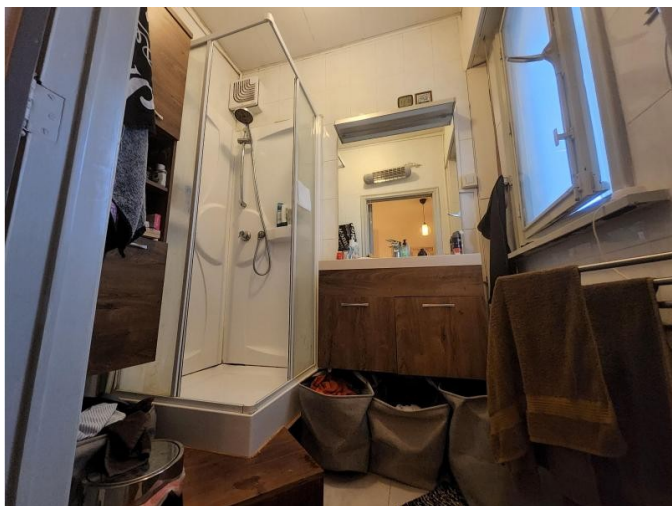
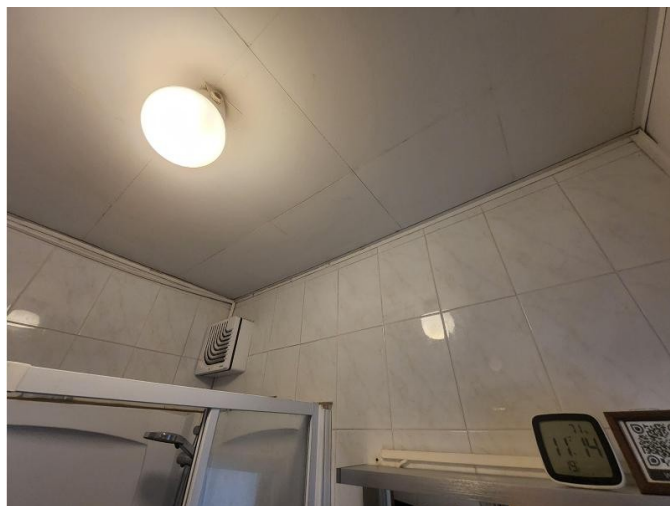
De muur in de badkamer is bezet met wandtegels. Er kon niet worden nagegaan met welke toepassing (tegellijm, mortel, cement, kleeplijm,...) de wandtegels werden geplaatst. Mogelijks kan oude tegellijm asbestvezels bevatten. Op heden is het niet mogelijk om monsternamen te doen aangezien het een niet-destructief onderzoek is en nergens wandtegels loszitten. Alsook kan er niet met zekerheid worden nagegaan wanneer de wandtegels werden aangebracht aan de binnenmuur (mogelijks kan dit net na/voor 2001 geweest zijn).

Bij renovatie is het aan te raden om de tegellijm te laten analyseren of de wandtegels met de kleeplijm te beschouwen als asbesthoudend materiaal. Eventueel is een aanvullend destructief onderzoek aangewezen om verder na te gaan.

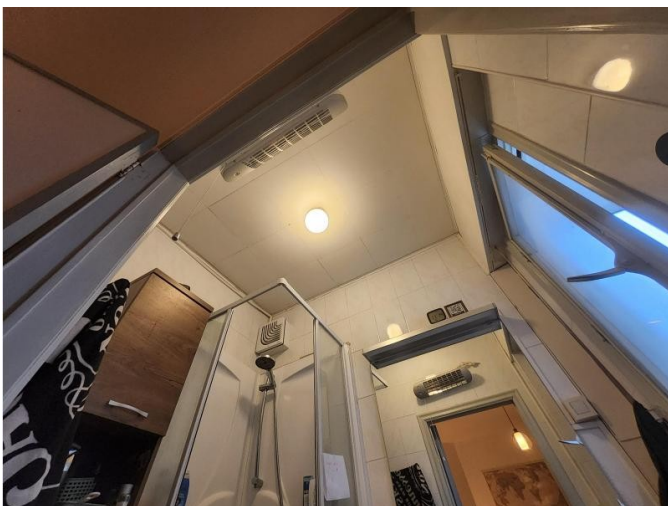
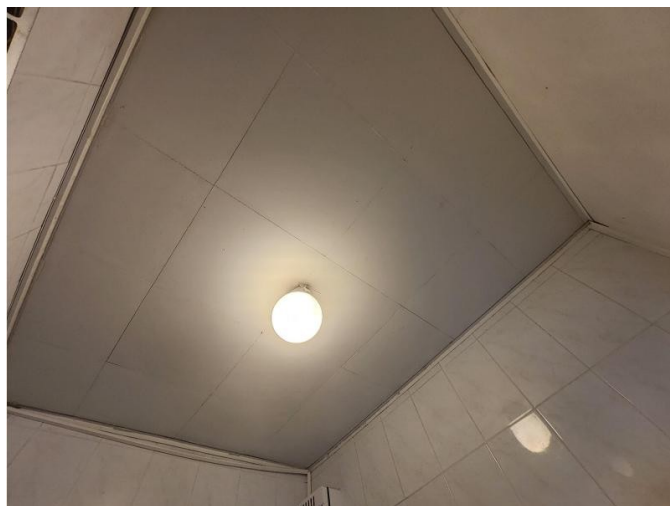
Het plafond in de badkamer bestaat voornamelijk uit houten decoratieve tegels, mogelijks kan er hierachter nog ouder pleisterwerk zitten en/of ander materiaal. Bij een volgende renovatie is het aan te raden om hier verder onderzoek op te doen. Tijdens de inspectie waren er geen facturen en/of fotomateriaal beschikbaar die het zou kunnen uitsluiten.

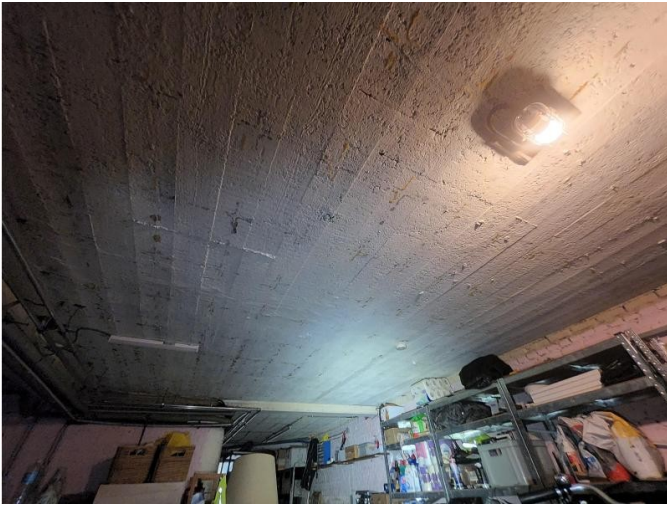
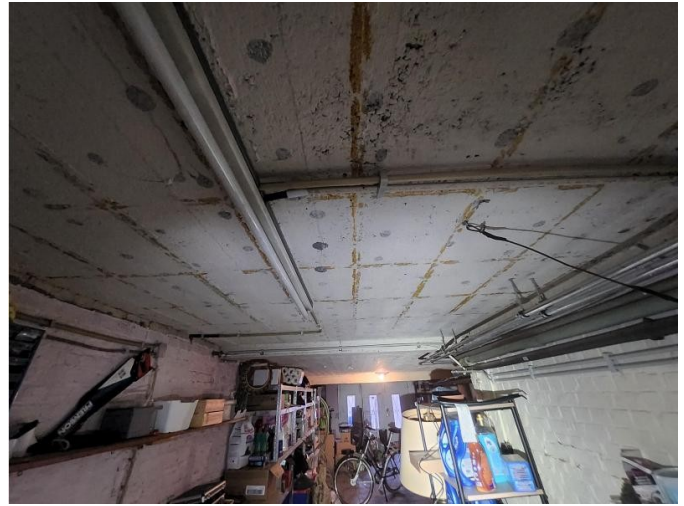
Het plafond in de garage ruimte bestaat voornamelijk uit de betongewelven.
