# Asbestinventarisatetest

Bosuil 76/26, 2100 Antwerpen

Attestnummer : 20260518-000434.000

Uitgegeven op : 18.05.2026

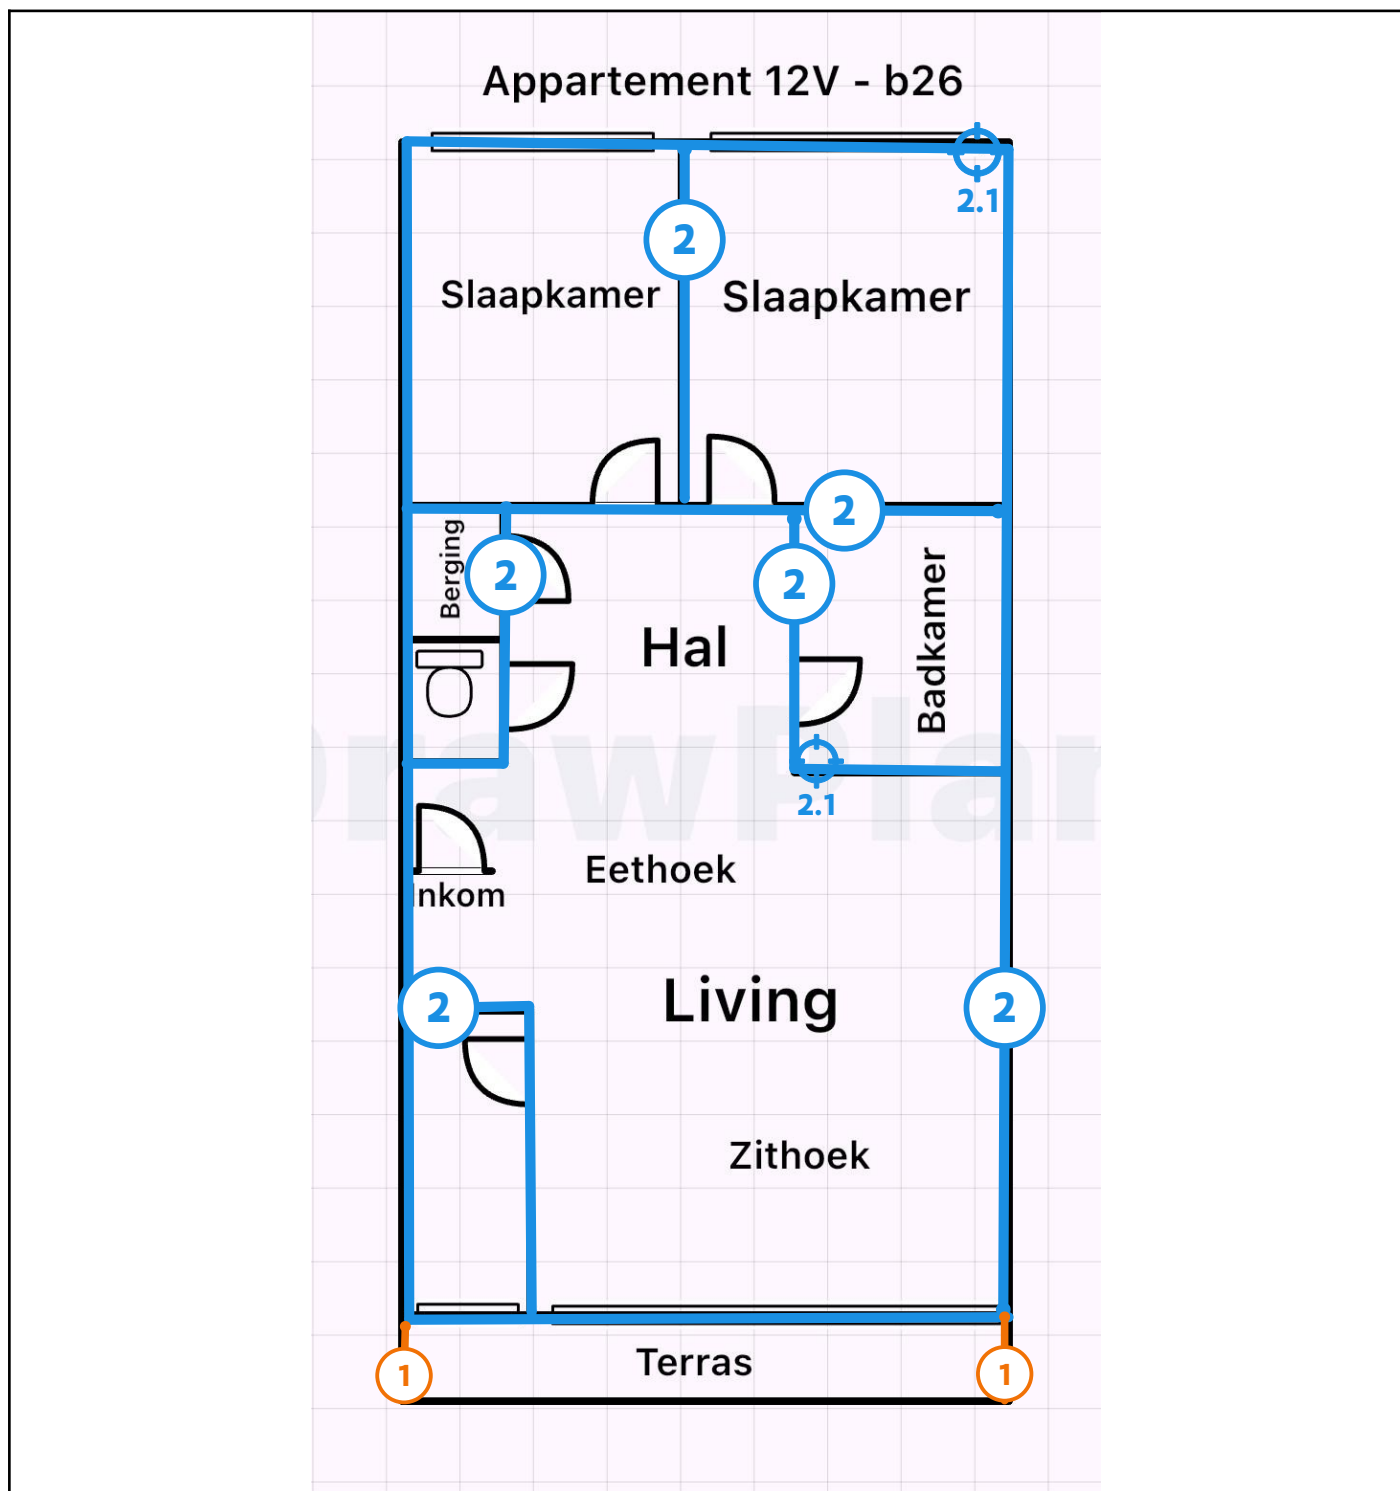
## Plan 1.1: Appartement 12V

Beschrijving	Type	Actie
1. Mastiek / katten (terras) GD	Asbestmateriaal	<a href="#">Verwijderen</a>
2. Pleisterwerk muur	Geen asbest	-

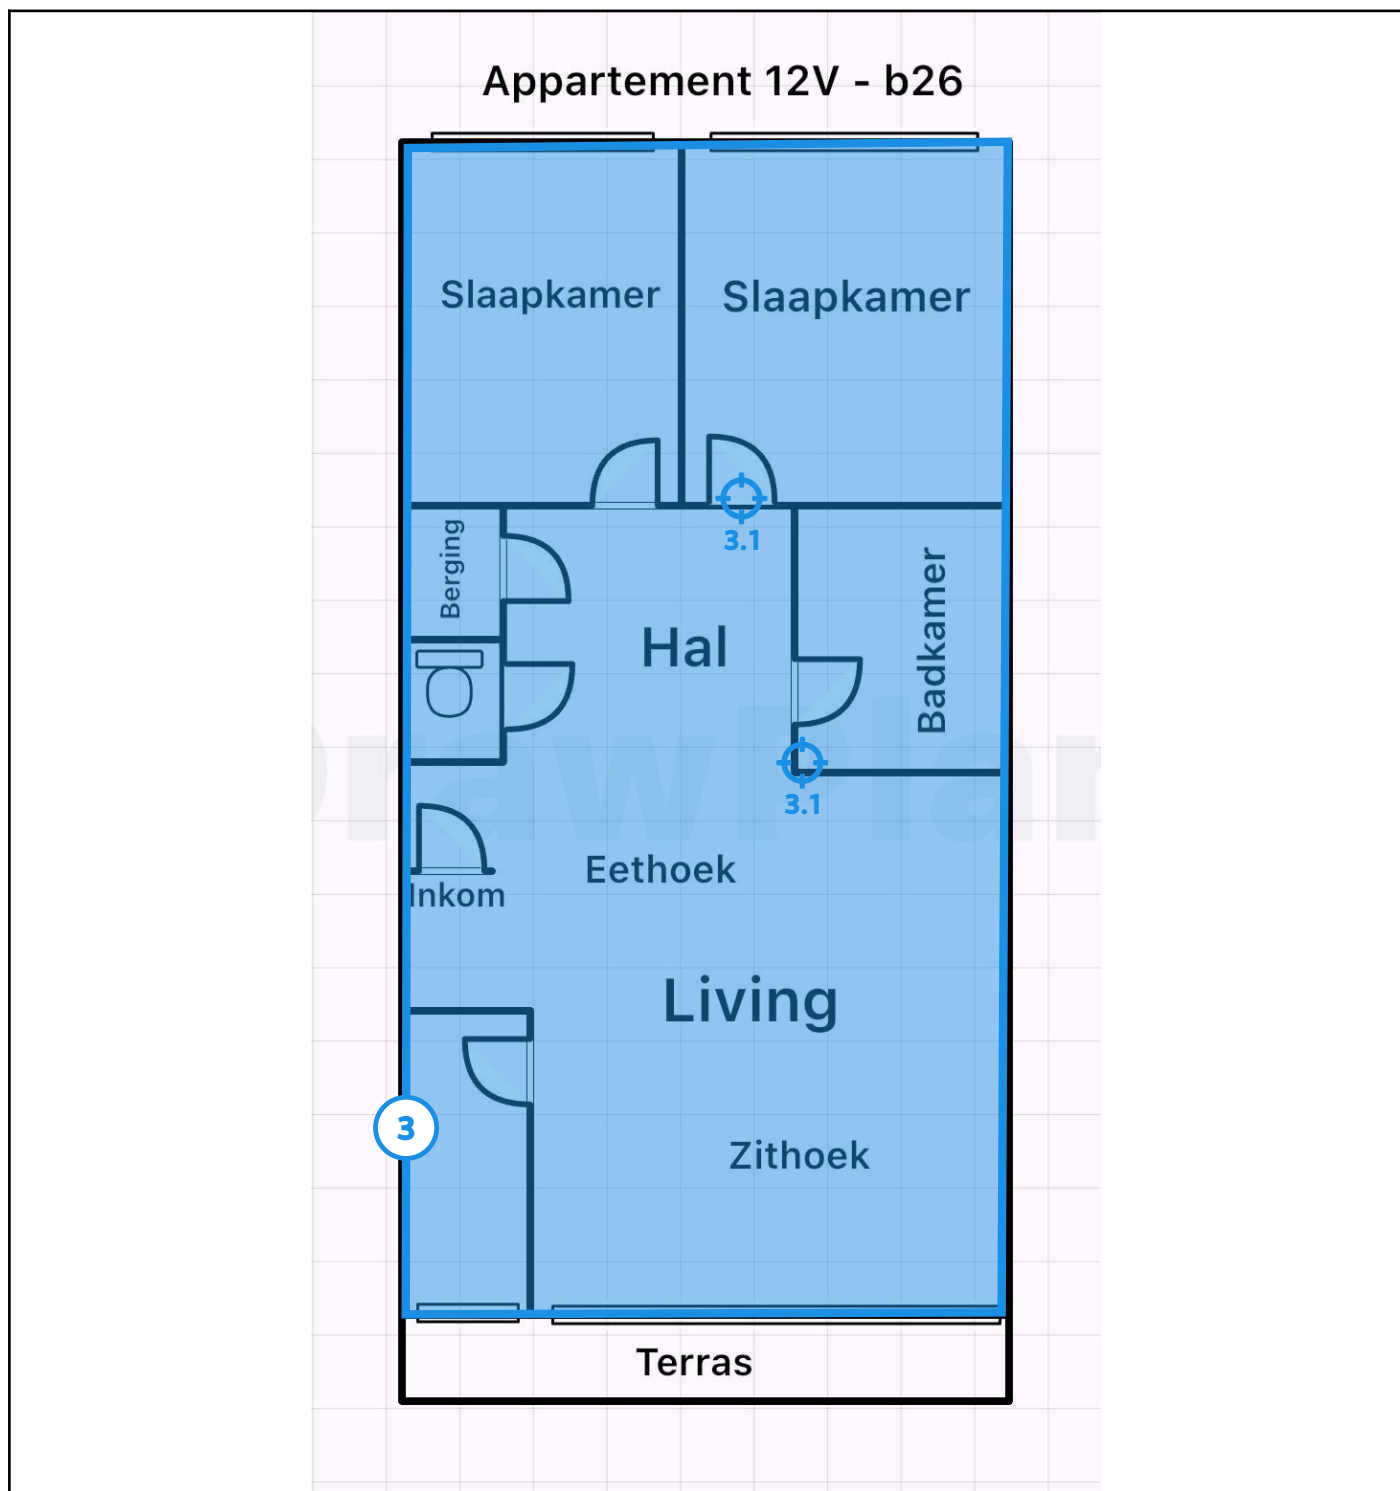
## Plan 1.2: Appartement 12V - kopie

Beschrijving	Type	Actie
3. Pleisterwerk plafond	Geen asbest	-
3.1 Code: MM02 : plafond	Mengmonster	-

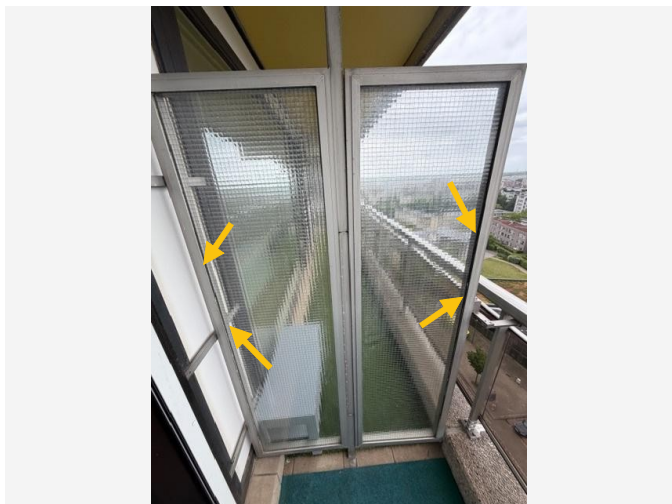
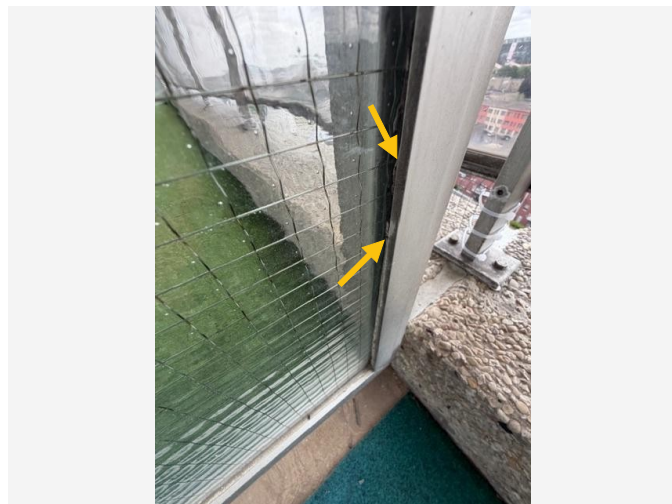
Eindbeoordeling materiaalrisico	Laag materiaalrisico en/of verlaagde kans op vezelvrijgave
---------------------------------	--

Gebondenheid	Categorie 2: niet-hechtgebonden met matrix
Asbestsoort (vezeltype)	Amfibool aanwezig, uitgezonderd crocidoliet
Asbestconcentratie	Laag (< 50%)
Afschermingsgraad van het gehele materiaal	Geheel of deels vrij aan de buitenlucht, maar geen contact met binnenlucht
Toestand van het materiaal	Licht beschadigd, licht verweerd. Intacte calciumsilicaatplaat of materiaal met categorie 3-gebondenheid

<b>Opmerking</b>	Gaat om mastiek/kitten op het terras met name glazen schijdingswanden. Dit maakt deel uit van de GD (gemene delen)

- Zorg voor een veilig beheer. Vermijd het beschadigen van het asbestmateriaal. Controleer de toestand jaarlijks op wijzigingen.

- Eenvoudige handelingen: mag via doe-het-zelf of door werknemer(s) met opleidingsattest eenvoudige handelingen  
Gaat om glazen tussenschotten (terras GD), deze kunnen makkelijk manueel compleet verwijderd worden (door losschroeven). Deze mogen in speciale zakken naar het containerpark / recyclagepark gebracht worden om te deponeren. Het gaat om hechgebonden materiaal. Let op : draag altijd beschermende kledij, een FFP3-masker en veiligheidsschoenen.

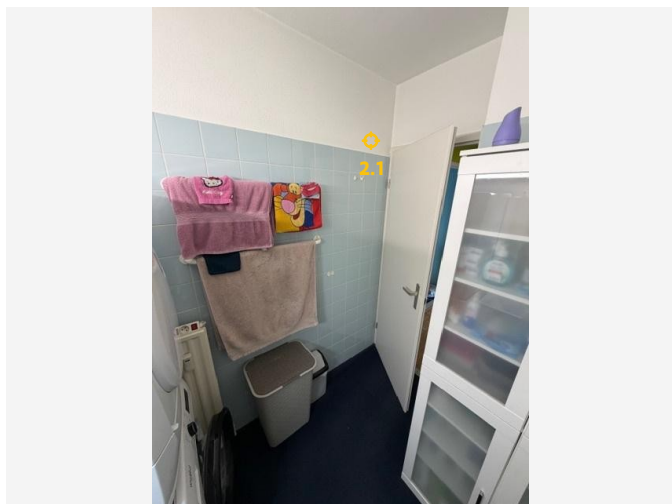
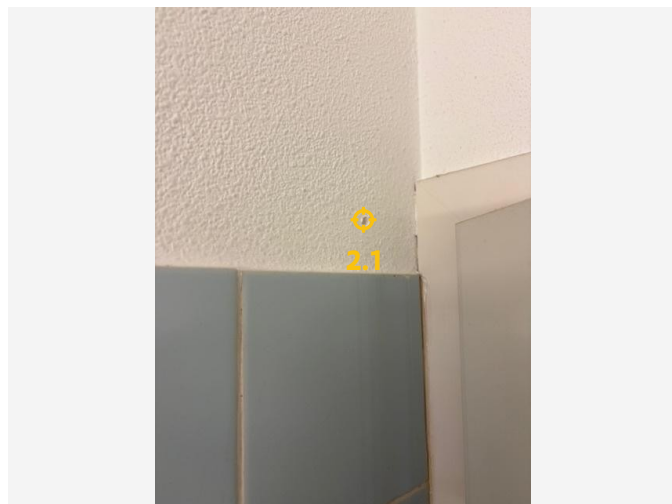
## Fiche 2: Pleisterwerk muur

Geen asbest

#	Type	Referentie	Resultaat
2.1	Mengmonster	MM01 : muur	Geen asbest

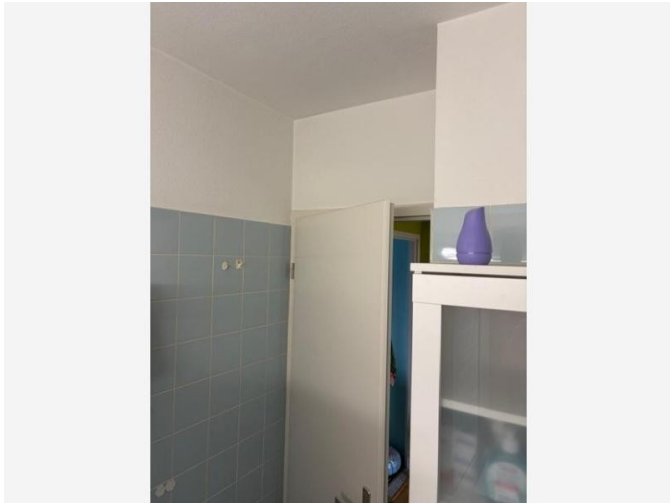
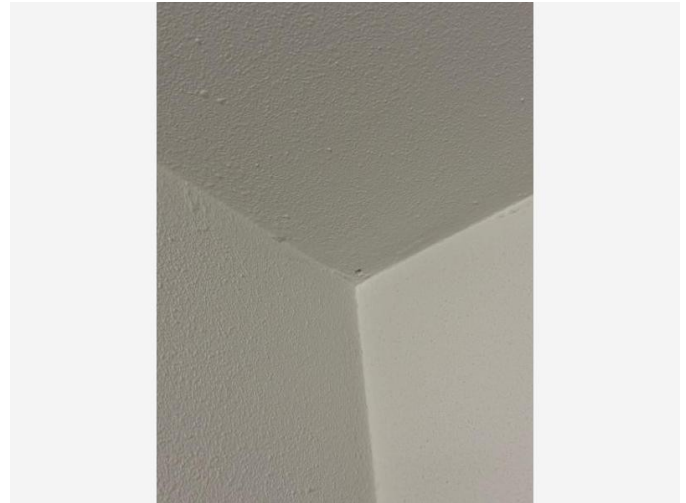
## Fiche 3: Pleisterwerk plafond

Geen asbest

#	Type	Referentie	Resultaat
3.1	Mengmonster	MM02 : plafond	Geen asbest

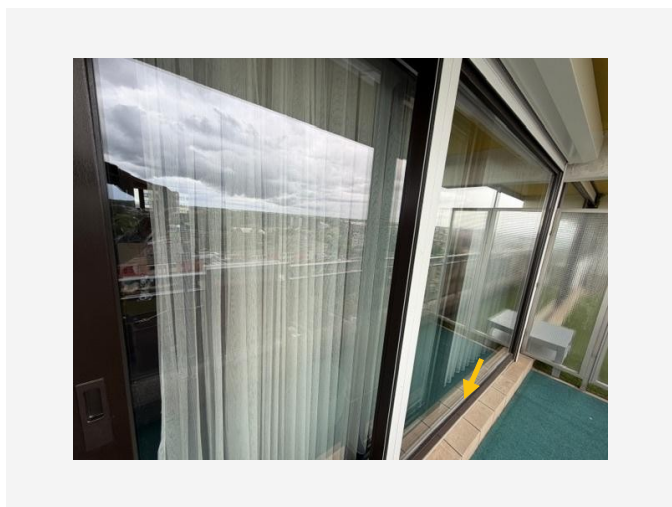
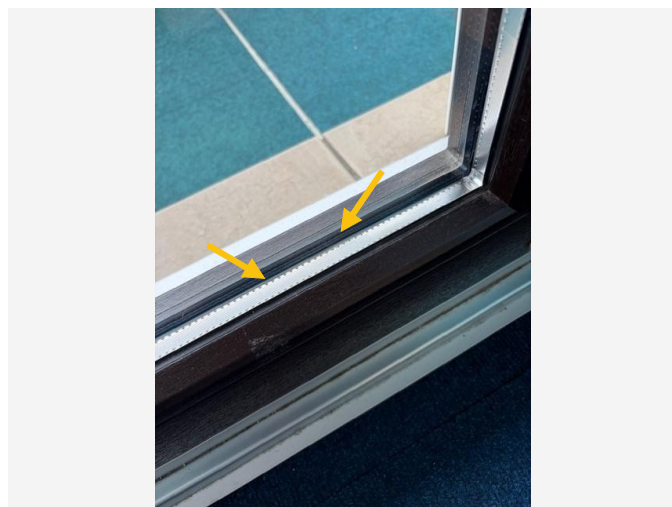
### Fiche 4: Ramen (siliconkit)

Beschrijving	Notitie	Terug te vinden op plannen
Fiche 4: Ramen (siliconkit)	Gaat om siliconkit, deze is niet verdacht.	-
