Asbestinventarisatetest

Bovenstraat 14, 9550 Herzele

Attestnummer : 20251016-000452.000

Uitgegeven op : 16.10.2025

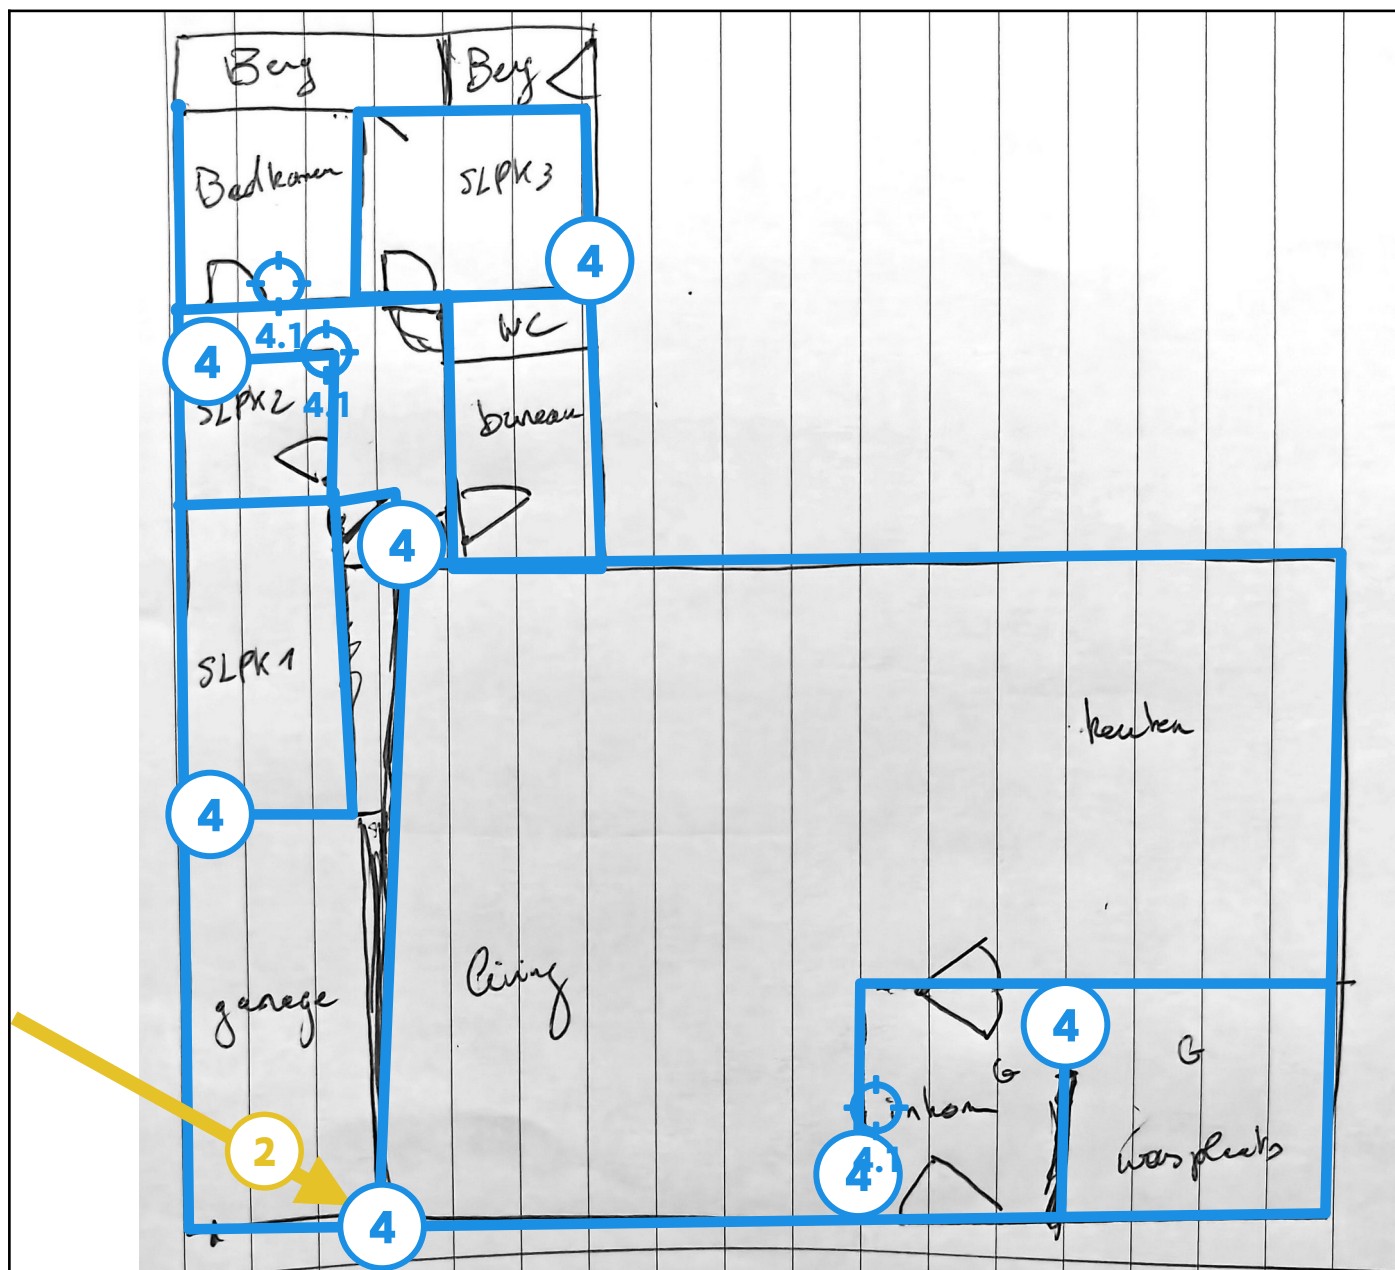
Plan 1.1: Plan GLV

Beschrijving	Type	Actie
2. Bakeliet tellerkast	Asbestmateriaal	Zorgvuldig beheren
4. Pleisterwerk muren	Geen asbest	-
4.1 Code: MM01	Mengmonster	-

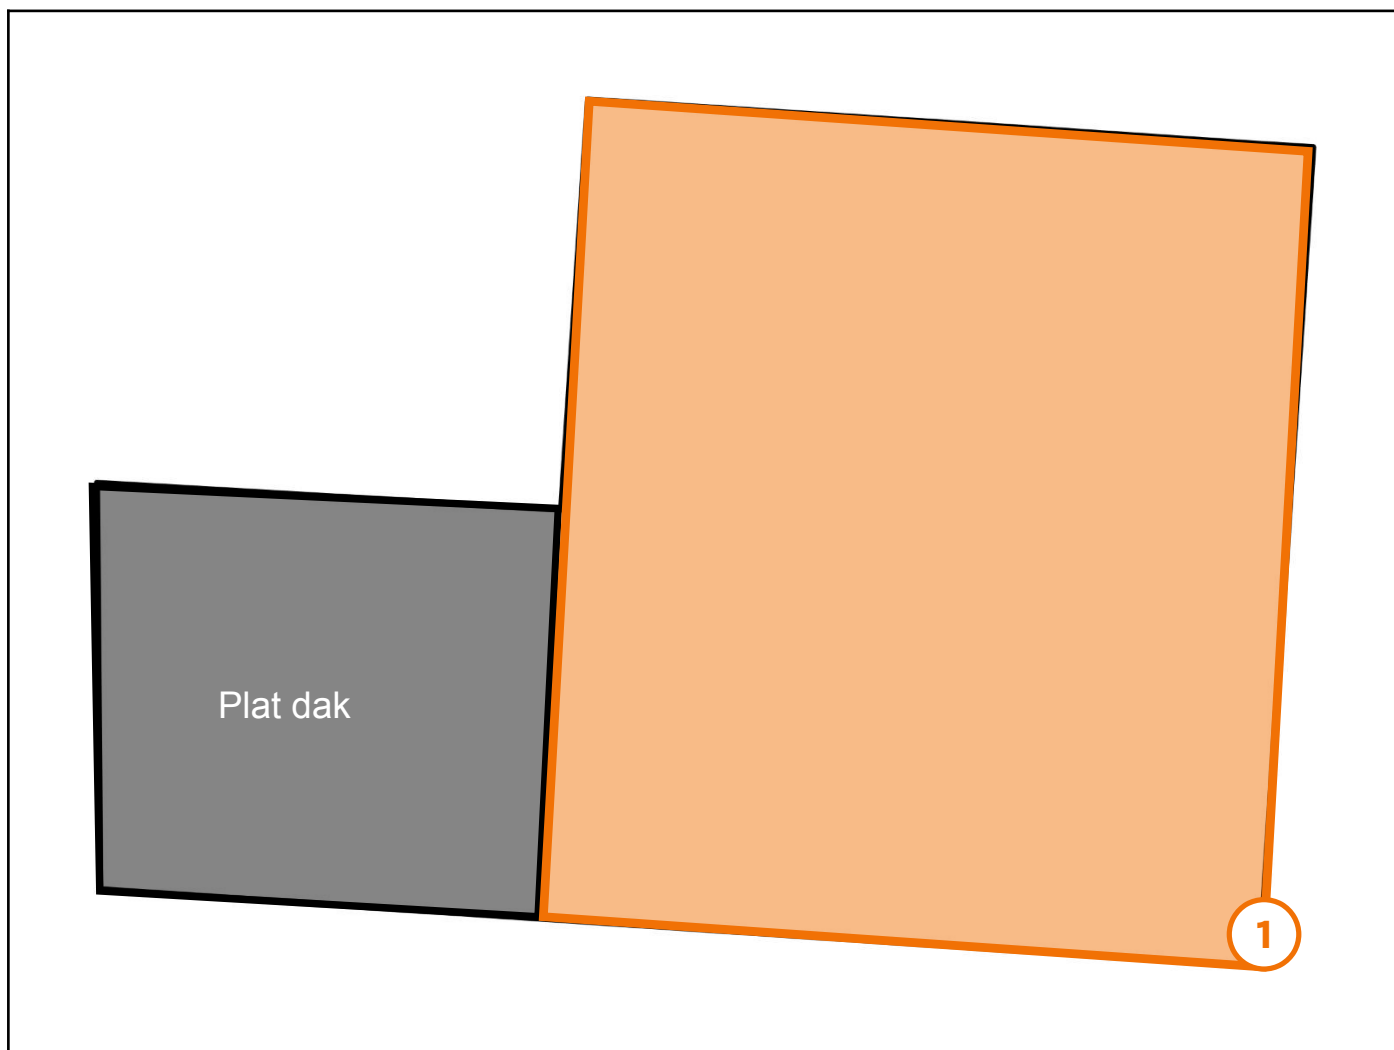
Plan 1.2: Plan Zolder +1

Beschrijving	Type	Actie
1. Onderdak type menuiserie	Asbestmateriaal	Verwijderen

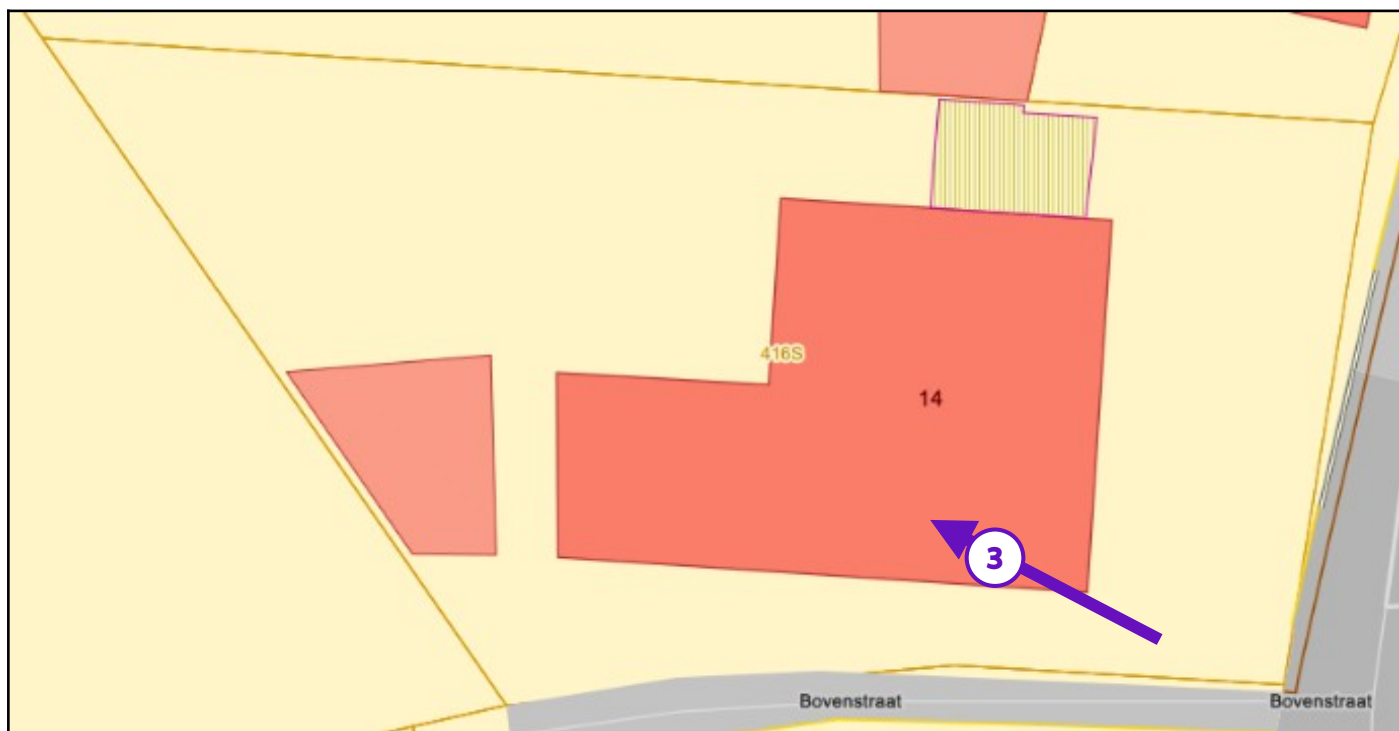
Plan 7.1: Vaststellingen buiten de constructies

Beschrijving	Type	Actie
3. Schoorsteen rookgaskanaal - beoordeling	Beperking	-

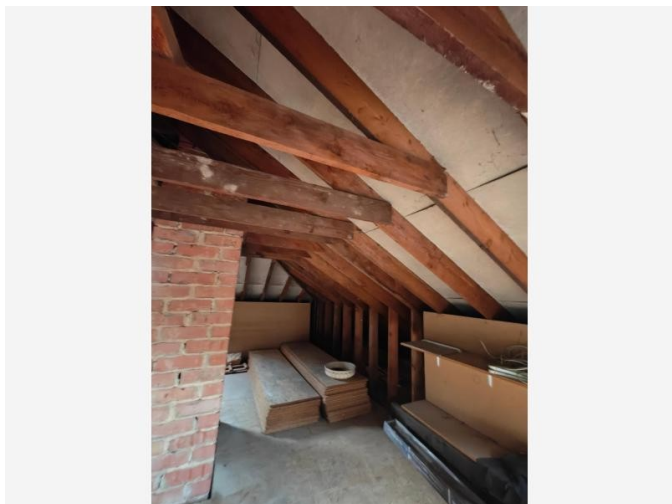
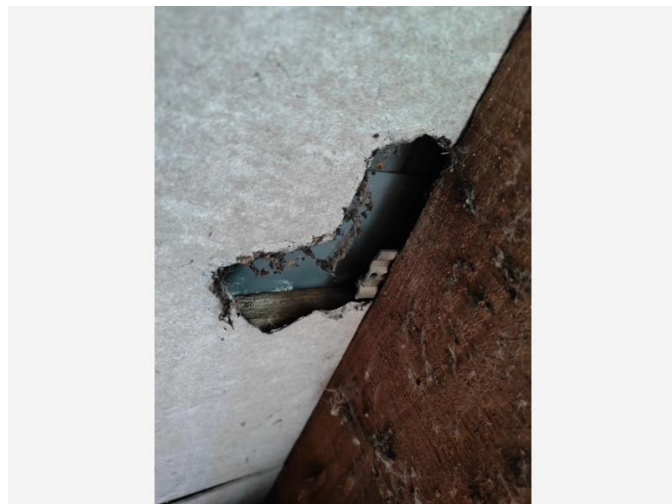
Het asbestmateriaal valt onder de mijlpaal van 2040.

Eindbeoordeling materiaalrisico	Verhoogd materiaalrisico en/of verhoogde kans op vezelvrijgave
---------------------------------	--

Gebondenheid	Categorie 1: hechtgebonden in oorsprong
Asbestsoort (vezeltype)	Crocidoliet aanwezig
Asbestconcentratie	Laag (< 50%)
Afschermingsgraad van het gehele materiaal	Geheel of deels (ook) vrij aan de binnenlucht
Toestand van het materiaal	Licht beschadigd, licht verweerd. Intact calciumsilicaatmateriaal of categorie III 'gebondenheid'

Beschrijving	Onderdak type menuiserite
Omgeving	Grenst aan binnen- en buitenlucht
Primaire drager	Schuin dak
Asbestmateriaal	Plaat, paneel, tablet - Type Menuiserite
Bindmiddel van asbestmateriaal	Cement
Gebondenheid op basis van bindmiddel	Hecht
Hoeveelheid (oppervlakte - dikte - aantal)	• 112,00 m ² - 0,35 cm - 1 stuk
Totaal volume	0,392 m ³
Eenvoudig bereikbaar	Ja
Bevestigingswijze	<ul style="list-style-type: none">• Geklemd• Genageld, geniet
Identificatiemethode	Vaststelling zonder monsternamen
Destructieve handeling voor identificatie	Nee
Opmerking	Deze oppervlakte, volumes en gewichten zijn niet gemeten, maar geschat op basis van een benadering van de aanwezige onderdakplaten (de opgegeven hoeveelheden mogen niet gebruikt worden als maatstaf voor heffingen)

Verwijderen

- Zorg voor een veilig beheer. Vermijd het beschadigen van het asbestmateriaal. Controleer de toestand jaarlijks op wijzigingen.
- Voer bijkomende staalname(s) uit.

- Eenvoudige handelingen: mag via doe-het-zelf of door werknemer(s) met opleidingsattest eenvoudige handelingen
Raadpleeg de actuele wetgeving op de website van OVAM. Onder strikte voorwaarden is het eventueel toegestaan om deze toepassing zelf te verwijderen.
- Eenvoudige handelingen: enkel door erkend asbestverwijderaar
Hoewel deze eventueel door eenvoudige handelingen verwijderd kunnen worden, adviseer ik als deskundige om de verwijdering te laten uitvoeren door een erkende asbestverwijderaar. Dit garandeert de veiligheid van zowel de bewoners als de bureu.

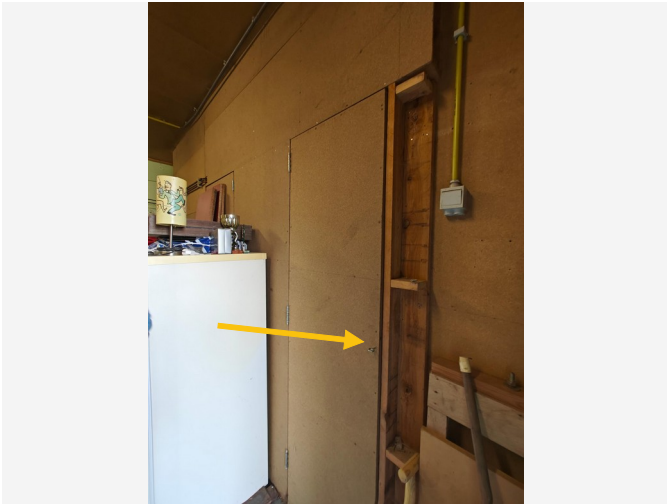
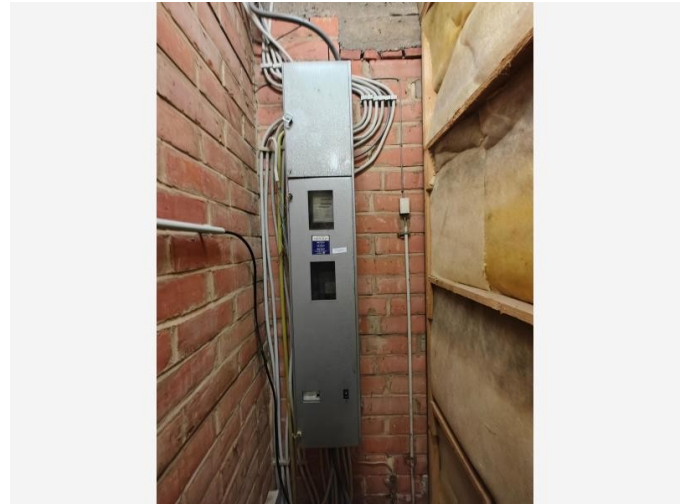
Het asbestmateriaal valt onder de mijlpaal van 2040.

Eindbeoordeling materiaalrisico	Laag materiaalrisico en/of verlaagde kans op vezelvrijgave
---------------------------------	--

Gebondenheid	Categorie 1: hechtgebonden in oorsprong
Asbestsoort (vezeltype)	Crocidoliet aanwezig
Asbestconcentratie	Laag (< 50%)
Afschermingsgraad van het gehele materiaal	Geheel of deels (ook) vrij aan de binnenlucht
Toestand van het materiaal	Onbeschadigd, niet verweerd

Beschrijving	Bakeliet tellerkast
Omgeving	Binnen
Primaire drager	Communicatie en elektrische infrastructuur en uitrusting
Asbestmateriaal	Plaat, paneel, tablet - Type Bakeliet
Bindmiddel van asbestmateriaal	Kunststof of -hars
Gebondenheid op basis van bindmiddel	Hecht
Hoeveelheid (oppervlakte - dikte - aantal)	<ul style="list-style-type: none">• 0,70 m² - 0,50 cm - 1 stuk
Totaal volume	0,004 m ³
Eenvoudig bereikbaar	Ja
Bevestigingswijze	<ul style="list-style-type: none">• Geschroefd
Identificatiemethode	Vaststelling zonder monstername
Destructieve handeling voor identificatie	Nee
Opmerking	<p>Deze oppervlakte werd niet gemeten, maar geschat op basis van een benadering van de aanwezige tellerkast. Deze schatting mag niet worden gebruikt als maatstaf voor heffingen. Als deskundigen hebben wij vastgesteld dat het materiaal daadwerkelijk bakeliet betreft en geen harde pvc. Bakeliet wordt door ons beschouwd als een asbestverdachte toepassing, aangezien het in veel gevallen asbesthoudend is. We hebben geen staalname uitgevoerd om de functionaliteit van de tellerkast niet in gevaar te brengen. Daarnaast is staalname verboden, aangezien de tellerkast eigendom is van de nutsvoorzieningsmaatschappij.</p>

Zorgvuldig beheren

- Zorg voor een veilig beheer. Vermijd het beschadigen van het asbestmateriaal. Controleer de toestand jaarlijks op wijzigingen.
- Voer bijkomende staalname(s) uit.

- Eenvoudige handelingen: mag via doe-het-zelf of door werknemer(s) met opleidingsattest eenvoudige handelingen
Deze toepassing mag volgens de huidige wetgeving worden verwijderd via eenvoudige handelingen. Aangezien deze toepassing echter eigendom is van de nutsvoorzieningsmaatschappij, mag deze uitsluitend worden verwijderd door hen of door een door hen aangestelde onderaannemer die beschikt over de nodige attesten en opleidingen. Daarom wordt hier verwezen naar de methode van een erkende verwijderaar, maar in feite dient dit via de nutsvoorzieningsmaatschappij te verlopen.

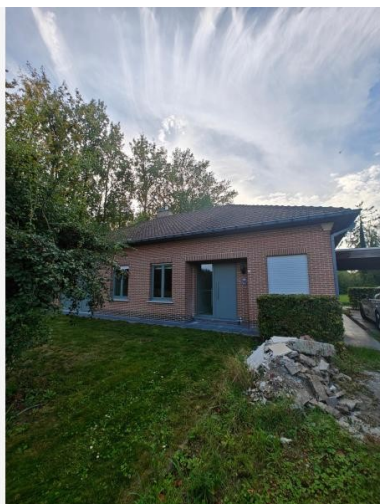
Situeringfoto

Tijdelijke beperking

Reden: Het te onderzoeken materiaal situeert zich hoger dan 3,50 m te rekenen vanaf een veilige ondergrond

Uitleg van de asbestdeskundige: Het rookgaskanaal is niet beoordeeld. Aan de binnenzijde is de kachel aangesloten. Aan de buitenzijde is het hoger dan 3,5 meter om de schoorsteen te inspecteren. Het is niet zichtbaar of er een asbestverdacht rookgaskanaal aanwezig is in de schoorsteen. Conform ons inspectieprotocol mogen wij een beperking inroepen voor hoogtes hoger dan 3,5 m. Indien men dit wil laten onderzoeken, dient er een nieuwe afspraak gemaakt te worden en moet er een hoogtewerker voorzien worden, evenals iemand die bevoegd is om deze te bedienen en eventueel een techniek die de al dan niet aanwezige schouwhoed kan afnemen en weer terugplaatsen.

(Asbest)materiaal	Rookgaskanaal
Karakterisatie	Asbest (verdacht)
Primaire drager	HVAC infrastructuur en uitrusting

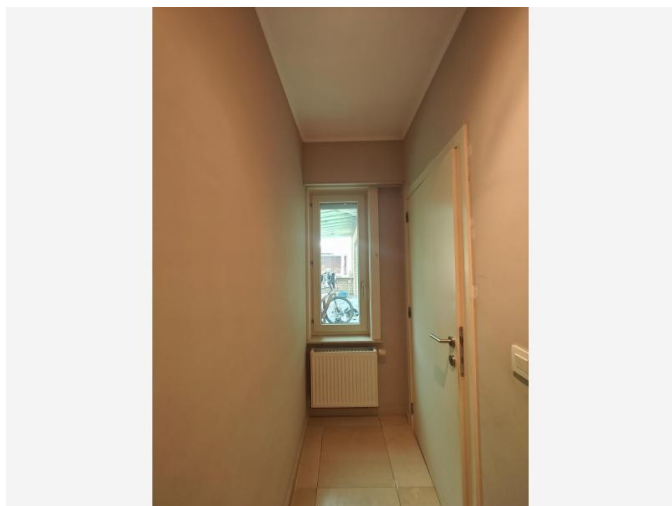
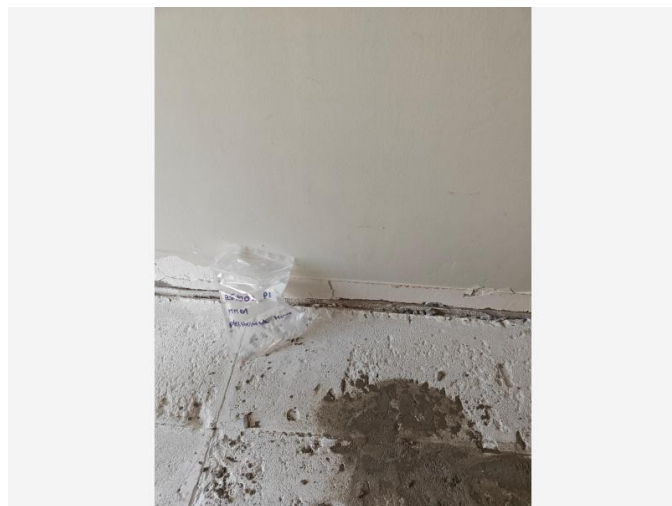
Geen asbest

#	Type	Referentie	Resultaat
4.1	Mengmonster	MM01	Geen asbest

Beschrijving	Pleisterwerk muren
Omgeving	Binnen
Primaire drager	Binnenwand
Bindmiddel van materiaal	Gips - kalk
Gebondenheid op basis van bindmiddel	Niet-hechtgebonden
Hoeveelheid (oppervlakte - dikte - aantal)	• 155,00 m ² - 1,00 cm - 1 stuk
Totaal volume	1,55 m ³
Identificatiemethode	Vaststelling met monstername
Destructieve handeling voor identificatie	Nee
Opmerking	Deze oppervlakte, volumes en gewichten zijn niet gemeten, maar geschat op basis van een benadering van het aanwezig pleisterwerk in alle muren (de opgegeven hoeveelheden mogen niet gebruikt worden als maatstaf van heffing).
