Asbestinventarisatetest

Ringenhofweg 122, 2500 Lier

Attestnummer : 20260316-000317.000

Uitgegeven op : 16.03.2026

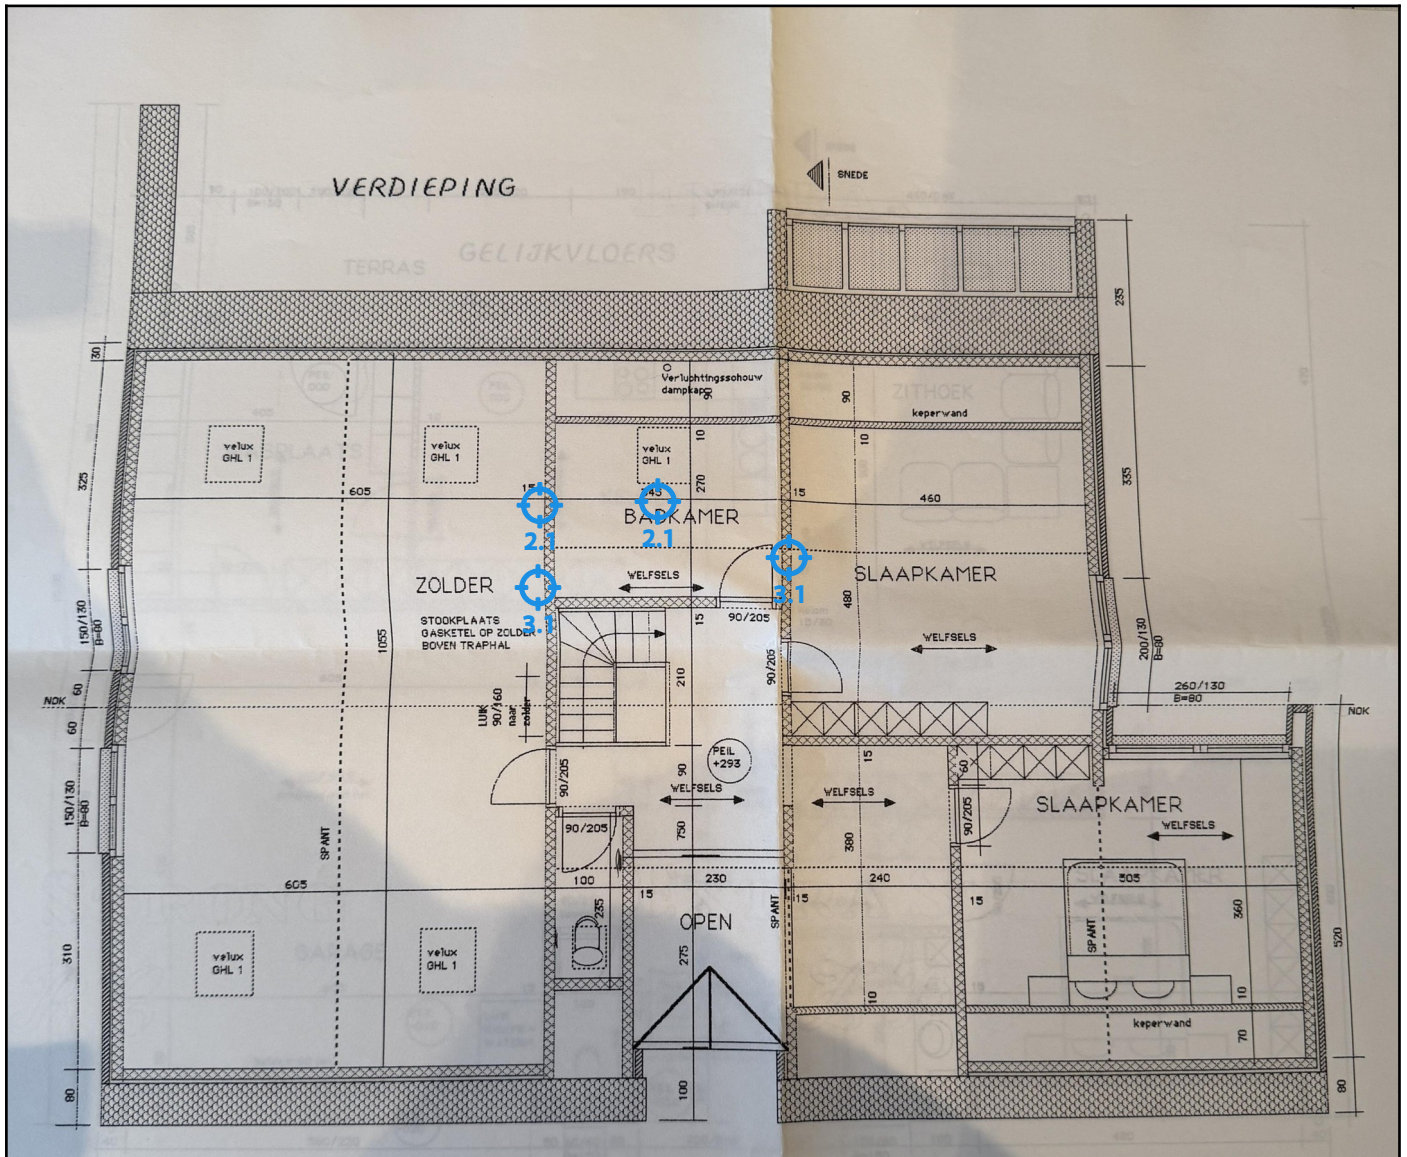
Plan 1.1: IMG_5974

Beschrijving	Type	Actie
2. Plafondpleister	Geen asbest	-
2.1 Code: MM02	Mengmonster	-
3. Wandpleister	Geen asbest	-
3.1 Code: MM01	Mengmonster	-

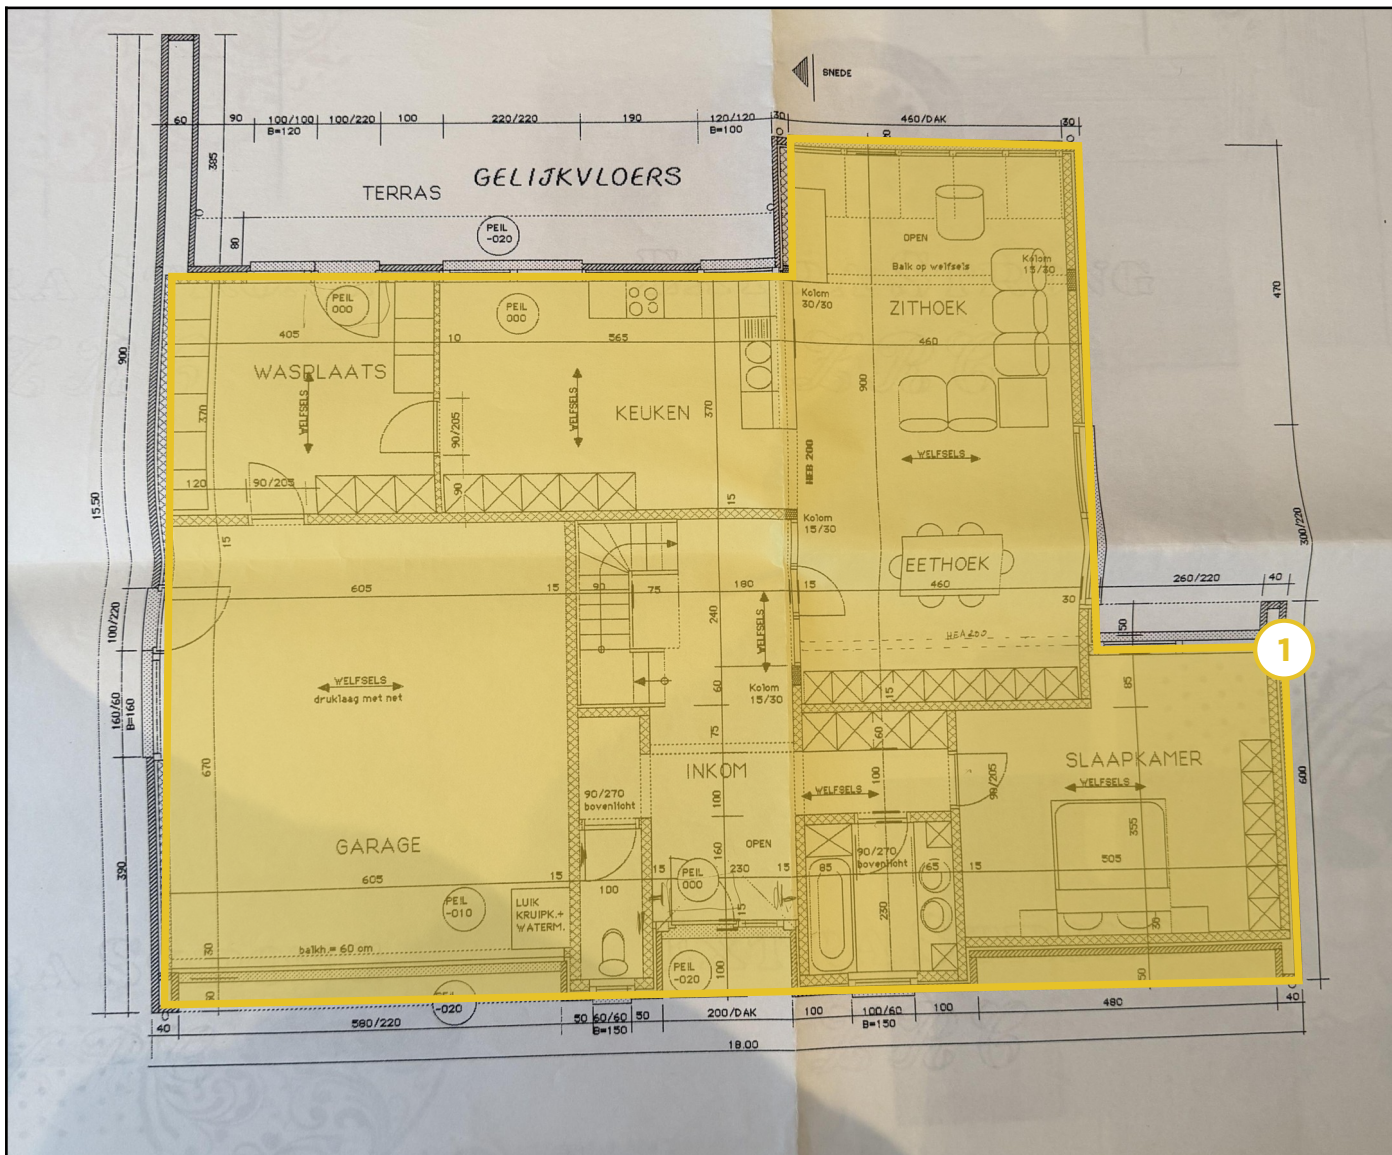
Plan 1.2: IMG_5975

Beschrijving	Type	Actie
1. Lijm onder vloer-en wandtegels	Asbestmateriaal	Zorgvuldig beheren

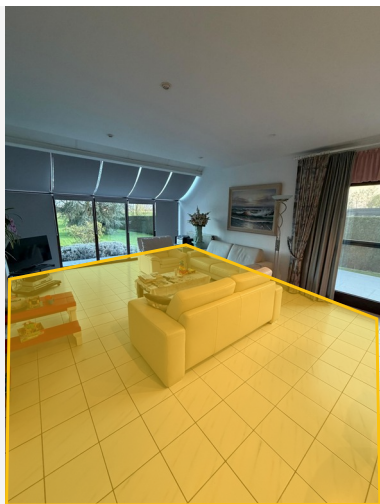
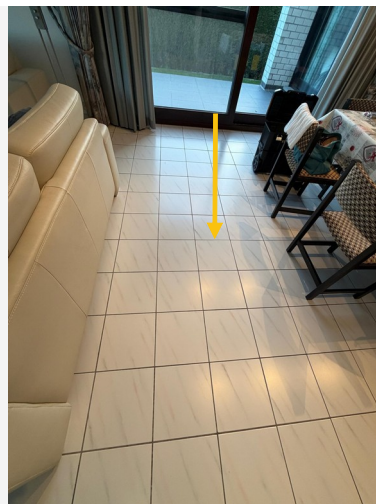
Het asbestmateriaal valt onder de mijlpaal van 2040.

Dit onderzoek betreft een niet destructief onderzoek, waardoor de lijm onder de tegels niet kan bemonsterd worden zonder de tegelvloer te beschadigen. Bij eventuele toekomstige renovatiewerken, dient de lijm onder de vloeren of achter de wandtegels, destructief onderzocht te worden.

Eindbeoordeling materiaalrisico	Zeer laag materiaalrisico en/of zeer lage kans op vezelvrijgave
---------------------------------	---

Gebondenheid	Categorie 1: hechtgebonden in oorsprong
Asbestsoort (vezeltype)	Alleen chrysotiel aanwezig
Asbestconcentratie	Laag (< 50%)
Afschermingsgraad van het gehele materiaal	Stootvaste afscherming of omkasting
Toestand van het materiaal	Onbeschadigd, niet verweerd

Beschrijving	Lijm onder vloer-en wandtegels
Omgeving	Binnen
Primaire drager	Binnenwand
Asbestmateriaal	In-situ afwerkingslagen - Lijmlaag
Bindmiddel van asbestmateriaal	Lijm
Gebondenheid op basis van bindmiddel	Hecht
Hoeveelheid (oppervlakte - dikte - aantal)	• 140,00 m ² - 0,80 mm - 1 stuk
Totaal volume	0,112 m ³
Eenvoudig bereikbaar	Ja
Bevestigingswijze	• Verlijmd, ingegoten, versmeerd
Identificatiemethode	<p>De asbestdeskundige beoordeelt het materiaal als asbestverdacht en dus asbesthoudend, en dit zonder monstername.</p> <p>Motivatie: Er is een onderzoeksbeperking die monstername verhindert; De asbestdeskundige kan geen volledige risicobeoordeling uitvoeren van het materiaal.</p>
Destructieve handeling voor identificatie	Nee
Opmerking	De vermelde oppervlaktes en volumes zijn een beredeneerde schatting. Hieraan kunnen geen rechten worden ontleend. De dikte is een schatting gebaseerd op monsterplaatsen en is niet altijd representatief.

- Zorg voor een veilig beheer. Vermijd het beschadigen van het asbestmateriaal. Controleer de toestand jaarlijks op wijzigingen.

- Hermetische zone (erkend asbestverwijderaar)
Verwijdering in een hermetische zone moet door een erkend asbestverwijderaar worden uitgevoerd. Werknemers moeten een opleidingsattest hebben en de juiste PBM's gebruiken om blootstelling aan asbestvezels te voorkomen.

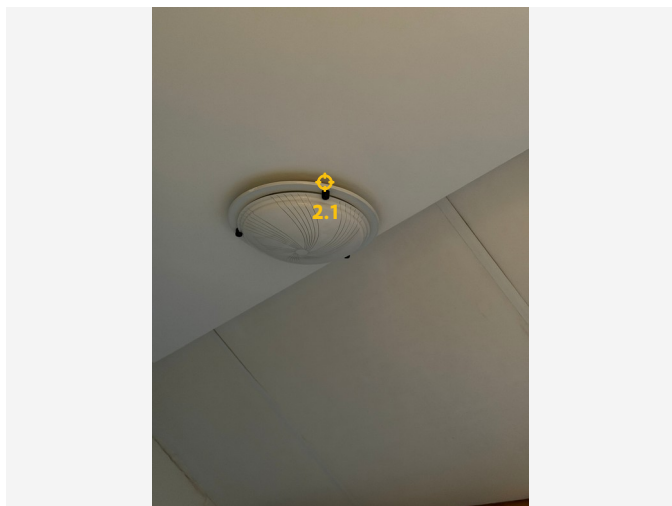
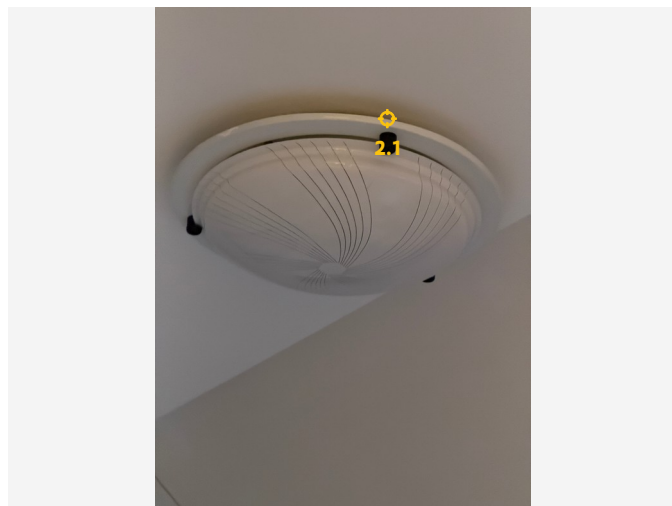
Fiche 2: Plafondpleister

Geen asbest

#	Type	Referentie	Resultaat
2.1	Mengmonster	MM02	Geen asbest

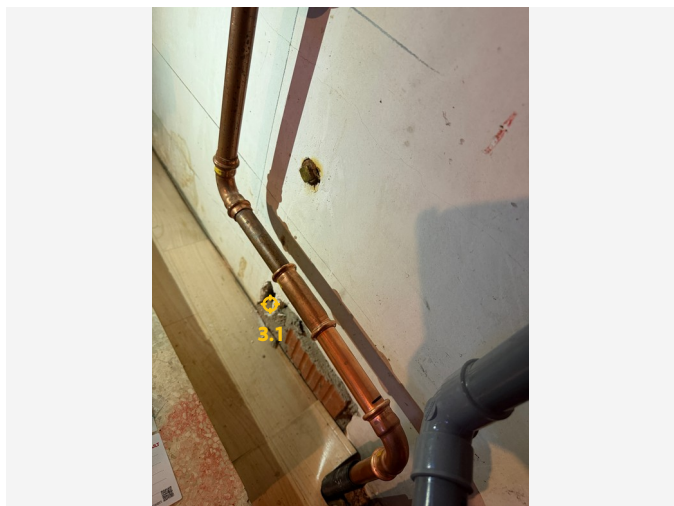
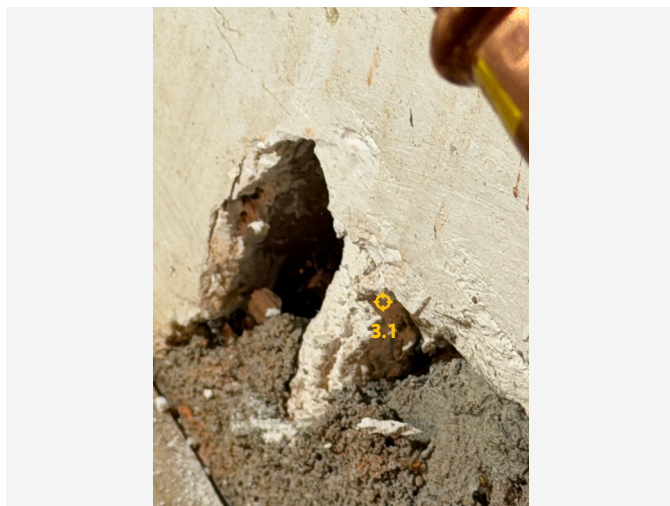
Fiche 3: Wandpleister

Geen asbest

#	Type	Referentie	Resultaat
3.1	Mengmonster	MM01	Geen asbest
