Asbestinventarisatetest

Gorrebroek 11, 2830 Willebroek

Attestnummer : 20260512-000239.000

Uitgegeven op : 12.05.2026

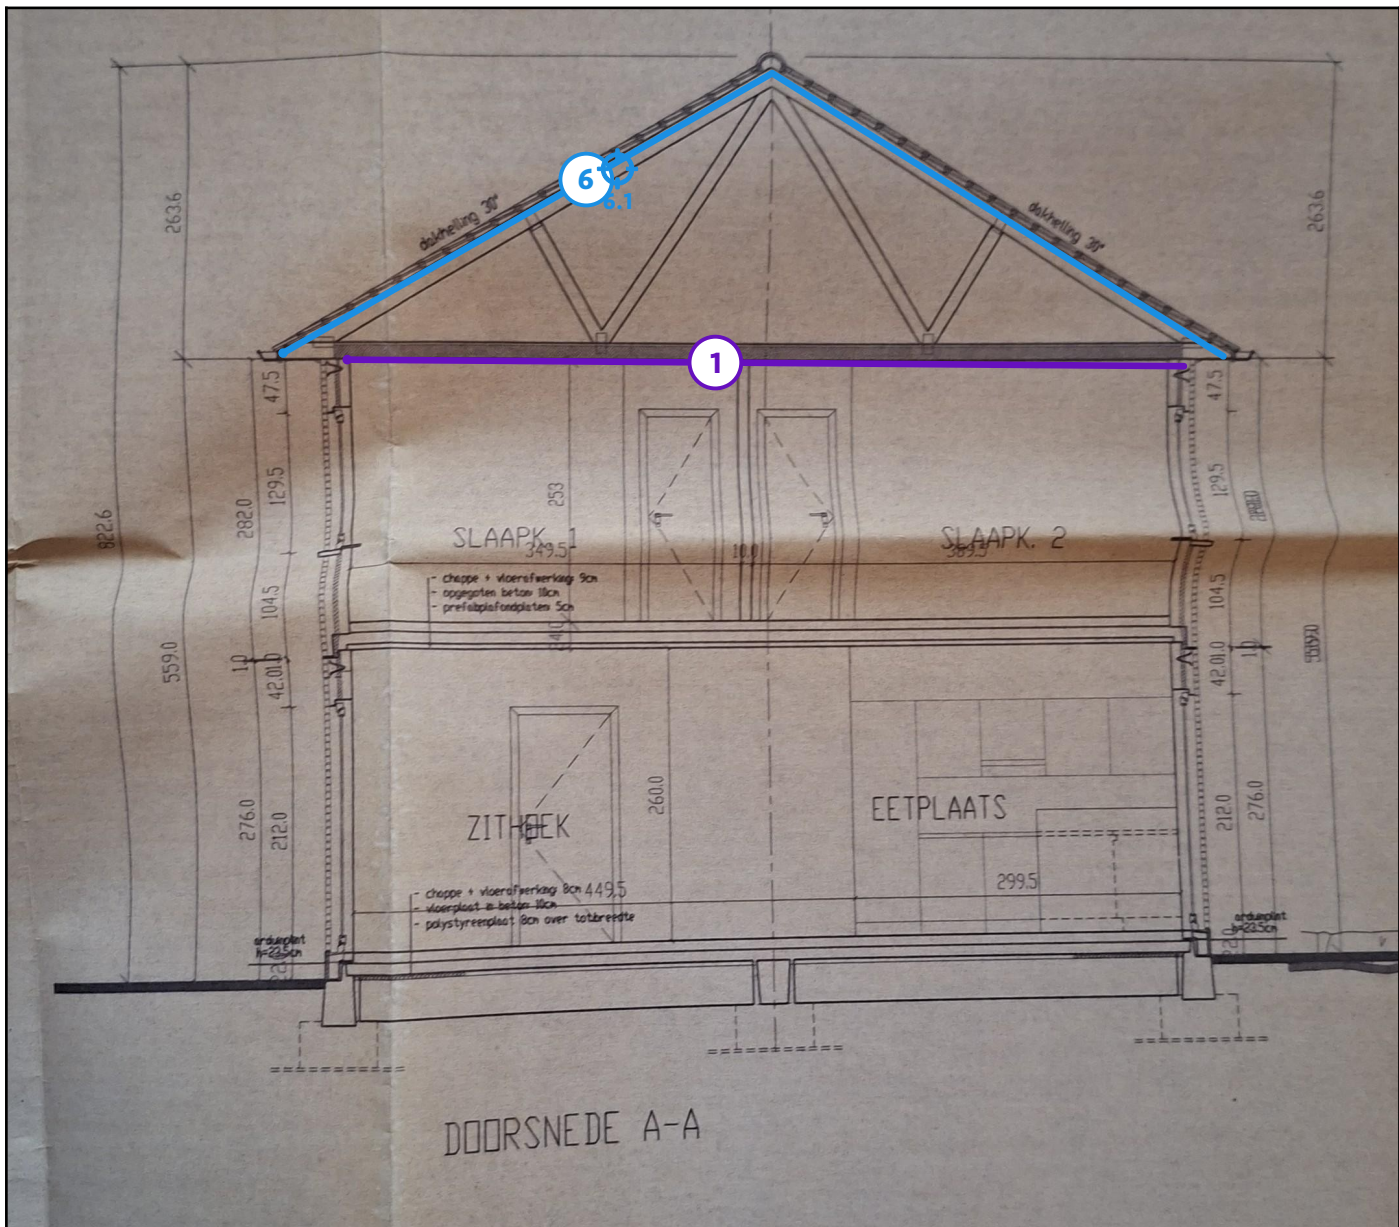
Plan 1.4: Doorsnede woning

Beschrijving	Type	Actie
1. Verlaagd plafond	Advies	-
6. Onderdak type Menuiserie	Geen asbest	-
6.1 Code: GO3	Puntmonster	-

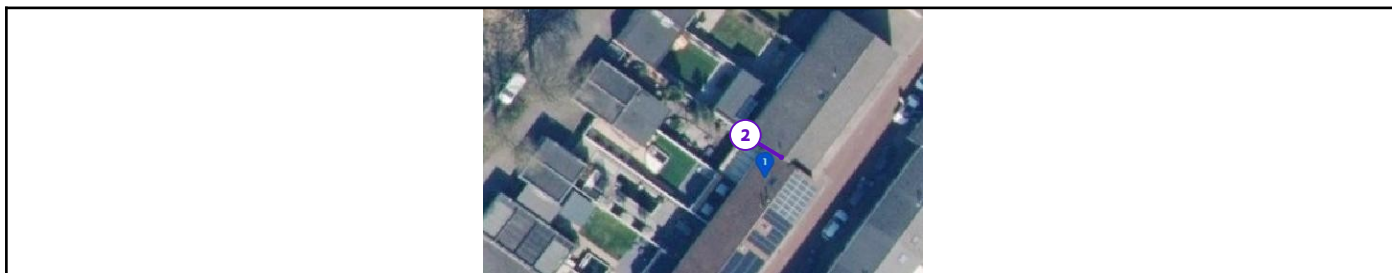
Plan 1.5: Bovenaanzicht woning

Beschrijving	Type	Actie
2. Aanpalende gevel met leien	Advies	-

De gevel van de aanpalende woning bevat asbestverdachte leien. Laat de leien onaangeroerd tot ze op professionele wijze worden weggehaald.

Basis voor advies	Beoordeling op basis van expertise met een vaststelling door de asbestdeskundige.
Primaire drager	Wand buitenschil
(Asbest)materiaal	Dak- en gevelbekleding - Lei, shingle
Bindmiddel	Cement
Gebondenheid bindmiddel	Hecht

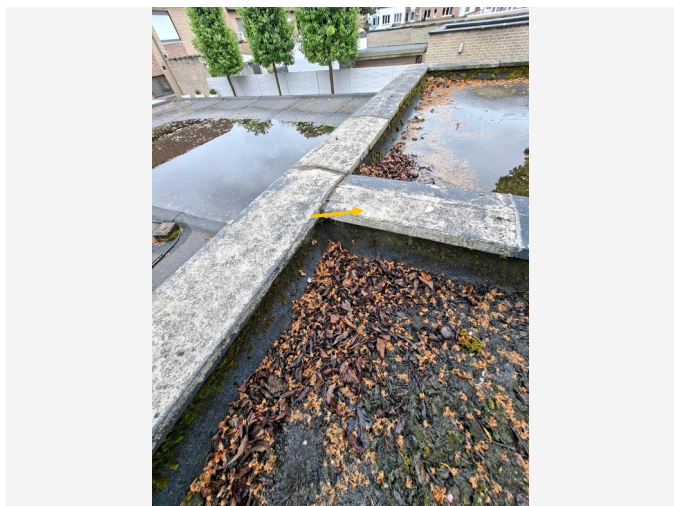
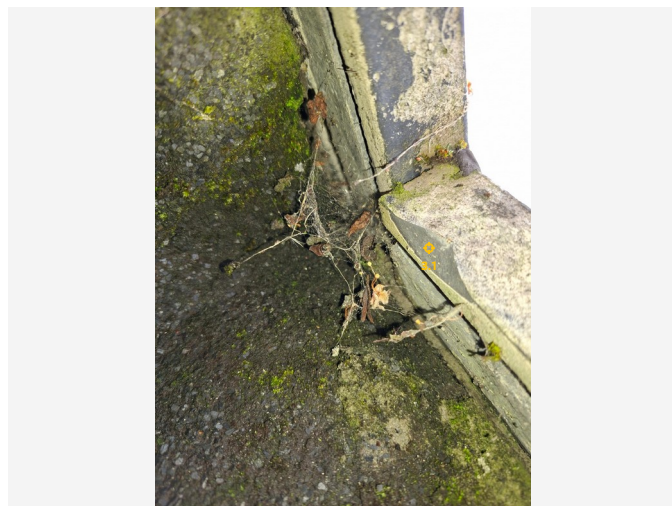
Fiche 3: Deksteen

Conclusie

Geen asbest

#	Type	Referentie	Resultaat
3.1	Puntmonster	GO2	Geen asbest

Beschrijving	Deksteen
Omgeving	Buiten
Primaire drager	Wand vrijstaand (scheidingsmuur, ...)
Bindmiddel van materiaal	Cement
Gebondenheid op basis van bindmiddel	Hecht
Hoeveelheid (oppervlakte - dikte - aantal)	• 5,00 m ² - 5,00 cm - 1 stuk
Totaal volume	0,25 m ³
Identificatiemethode	Een monstername door de asbestdeskundige met laboanalyse door een asbestlabo.
Destructieve handeling voor identificatie	Nee
Opmerking	De precieze hoeveelheid kan afwijken.

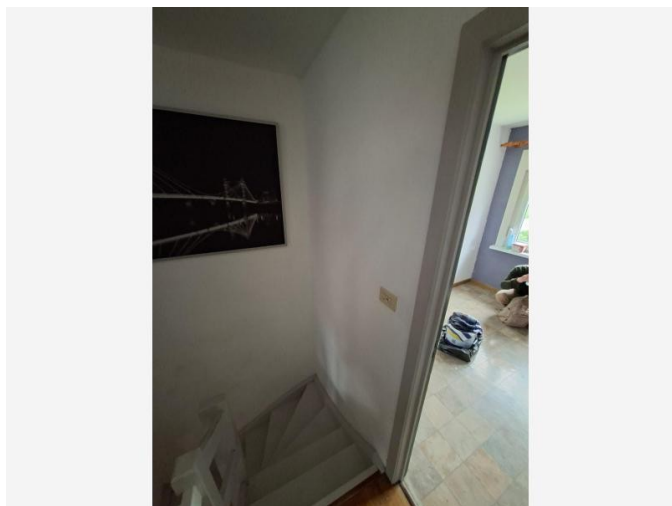
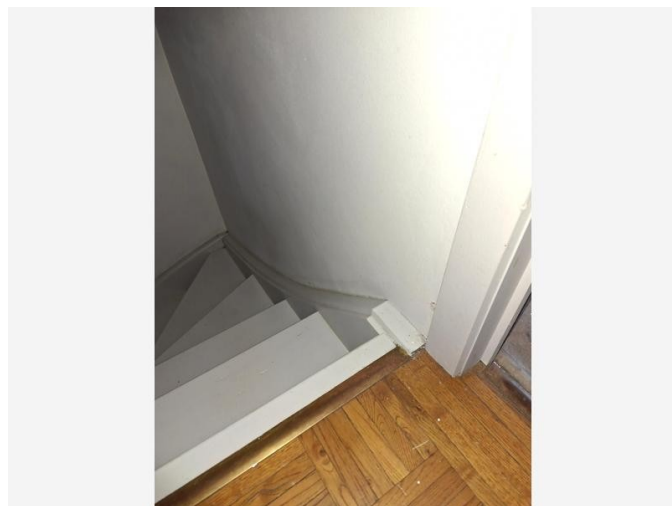
Fiche 4: Pleisterwerk wanden

Conclusie

Geen asbest

#	Type	Referentie	Resultaat
4.1	Mengmonster	GO1	Geen asbest

Beschrijving	Pleisterwerk wanden
Omgeving	Binnen
Primaire drager	Binnenwand
Bindmiddel van materiaal	Gips - kalk
Gebondenheid op basis van bindmiddel	Niet-hechtgebonden
Hoeveelheid (oppervlakte - dikte - aantal)	• 250,00 m ² - 1,00 cm - 1 stuk
Totaal volume	2,50 m ³
Identificatiemethode	Een monstername door de asbestdeskundige met laboanalyse door een asbestlabo.
Destructieve handeling voor identificatie	Nee
Opmerking	Waar mogelijk, wordt staalname uitgevoerd conform het inspectieprotocol: in een droge ruimte zoals een slaapkamer, in een natte ruimte zoals een keuken of badkamer, in een traphal en in een stookruimte.

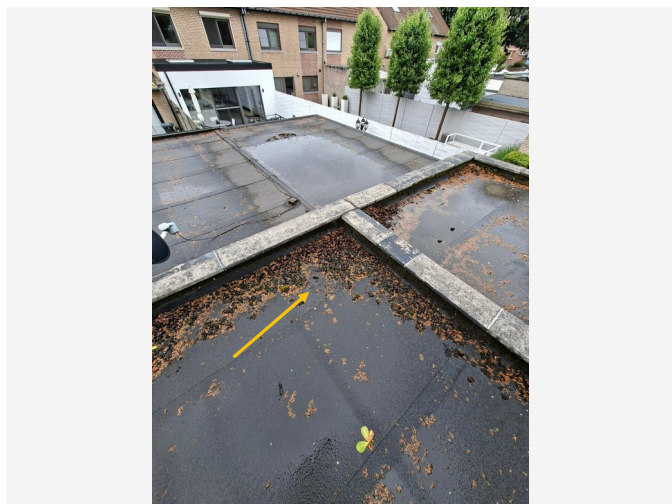
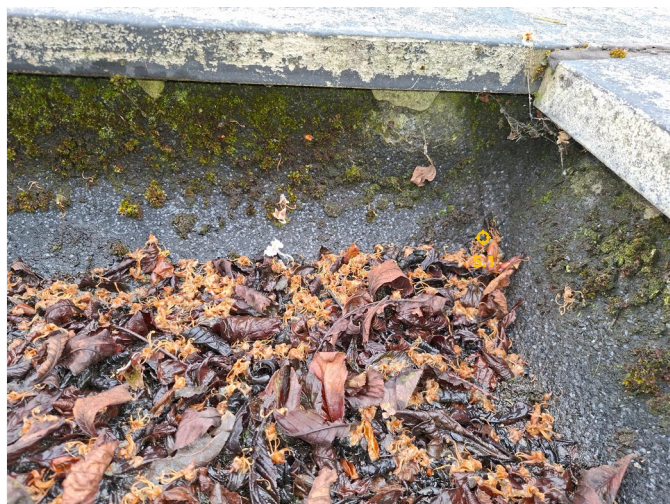
Fiche 5: Roofing

Conclusie

Geen asbest

#	Type	Referentie	Resultaat
5.1	Puntmonster	GO4	Geen asbest

Beschrijving	Roofing
Omgeving	Buiten
Primaire drager	Plat dak
Bindmiddel van materiaal	Bitumen (roofing, teer, asfalt)
Gebondenheid op basis van bindmiddel	Hecht
Hoeveelheid (oppervlakte - aantal)	<ul style="list-style-type: none">• 40,00 m² - 1 stuk
Totale oppervlakte	40,00 m ²
Identificatiemethode	Een monstername door de asbestdeskundige met laboanalyse door een asbestlabo.
Destructieve handeling voor identificatie	Nee

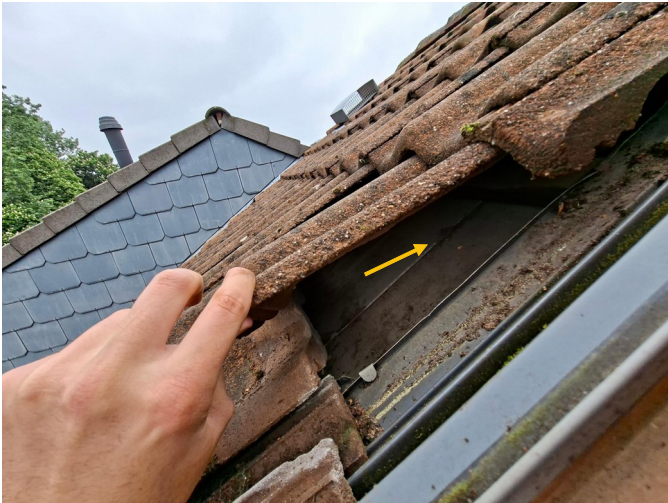
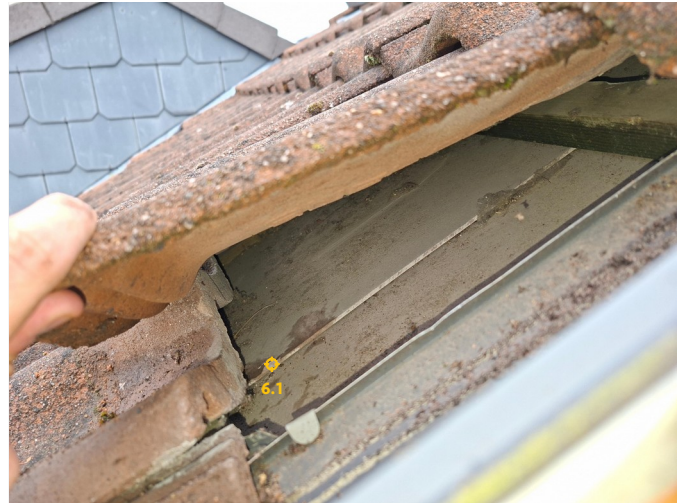
Fiche 6: Onderdak type Menuiserie

Conclusie

Geen asbest

#	Type	Referentie	Resultaat
6.1	Puntmonster	GO3	Geen asbest

Beschrijving	Onderdak type Menuiserite
Omgeving	Grenst aan binnen- en buitenlucht
Primaire drager	Schuin dak
Bindmiddel van materiaal	Cement
Gebondenheid op basis van bindmiddel	Hecht
Hoeveelheid (oppervlakte - dikte - aantal)	• 80,00 m ² - 0,40 cm - 1 stuk
Totaal volume	0,32 m ³
Identificatiemethode	Een monstername door de asbestdeskundige met laboanalyse door een asbestlabo.
Destructieve handeling voor identificatie	Nee
