# Asbestinventarisatetest

Hengelhoefdreef 5, 3530 Houthalen-Helchteren

Attestnummer : 20260517-000231.000

## Zone 1: Bijgebouw

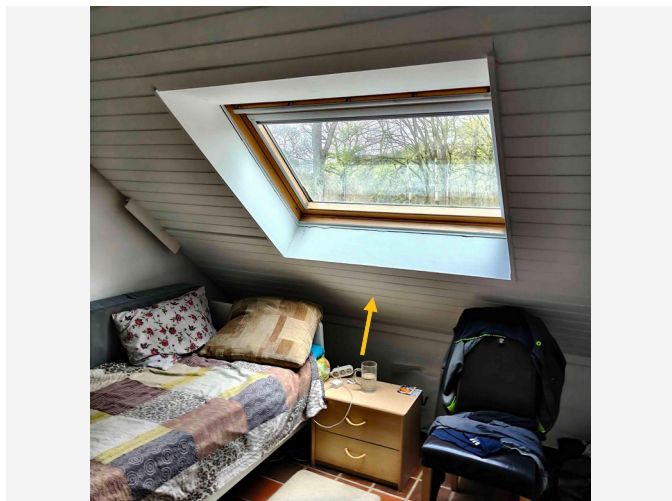
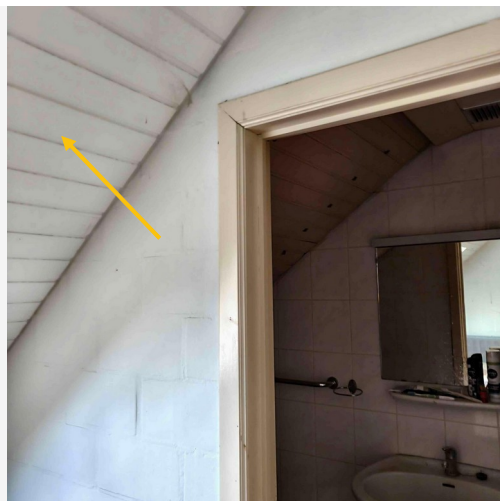
# Fiche 1: Plafonds / schuin dak bestaande uit voorzetpanelen

Het plafond en/of het schuine dak werden afgewerkt met niet-asbestverdachte materialen ( voorzetmaterialen of isolatie ) waardoor onderzoek van eventuele achterliggende lagen niet kon worden uitgevoerd.

De asbestdeskundige beoordeelt het materiaal als niet-asbestverdacht.

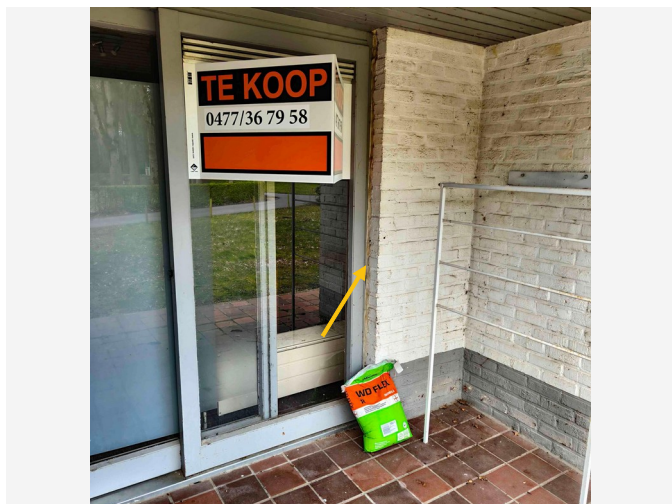
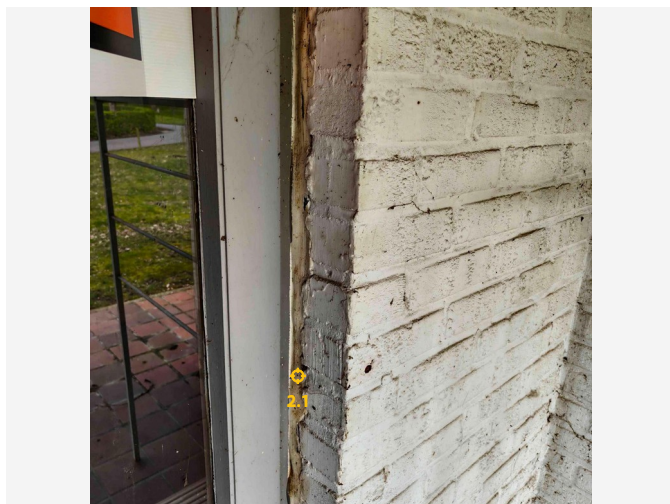
Geen asbest

#	Type	Referentie	Resultaat
2.1	Puntmonster	MastiekB9	Geen asbest

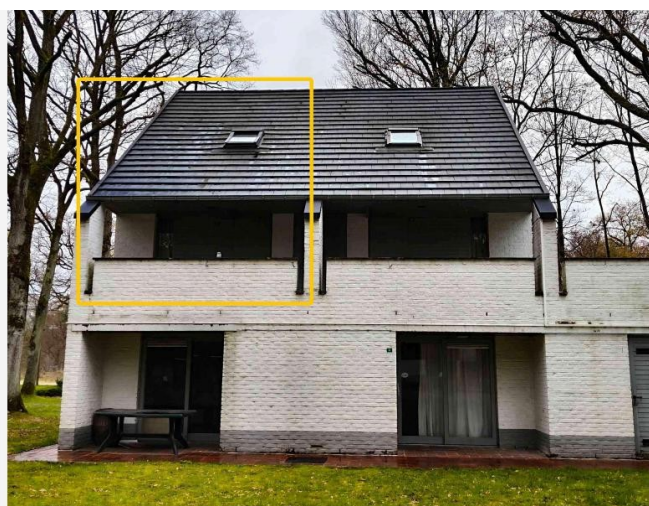
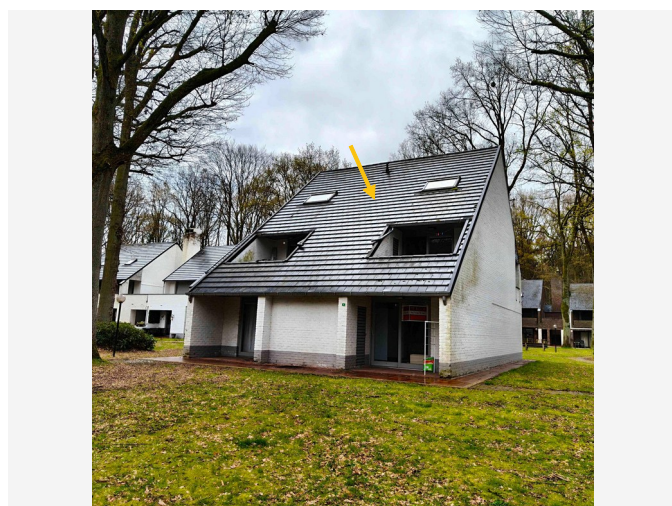
### Fiche 3: Dakbedekking bestaande uit kunststof pannen (niet verdacht)

Beschrijving	Notitie	Terug te vinden op plannen
Fiche 3: Dakbedekking bestaande uit kunststof pannen (niet verdacht)	De dakbedekking is niet-asbestverdacht. Eventuele onderliggende materialen konden niet onderzocht worden.	Plan 1.2: B101_verdieping 2
