# Asbestinventarisatetest

Edelzangerslaan 6/0201, 3010 Leuven

Attestnummer : 20251222-000085.000

Uitgegeven op : 22.12.2025

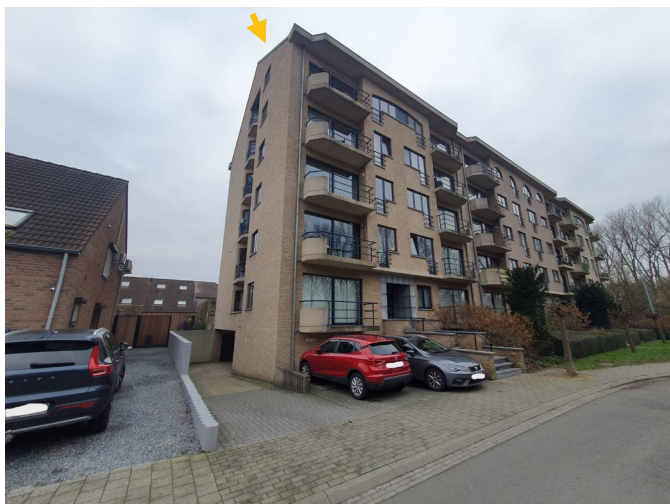
Situeringfoto

**Reden:** Het te onderzoeken materiaal situeert zich hoger dan 3,50 m te rekenen vanaf een veilige ondergrond

**Uitleg van de asbestdeskundige:** Het rookgaskanaal is niet beoordeeld, in het appartement is het rookgaskanaal niet inspecteerbaar. buiten situeert het zich hoger dan 3,5m.

(Asbest)materiaal	Rookgaskanaal
Karakterisatie	Asbest (verdacht)
Primaire drager	HVAC infrastructuur en uitrusting

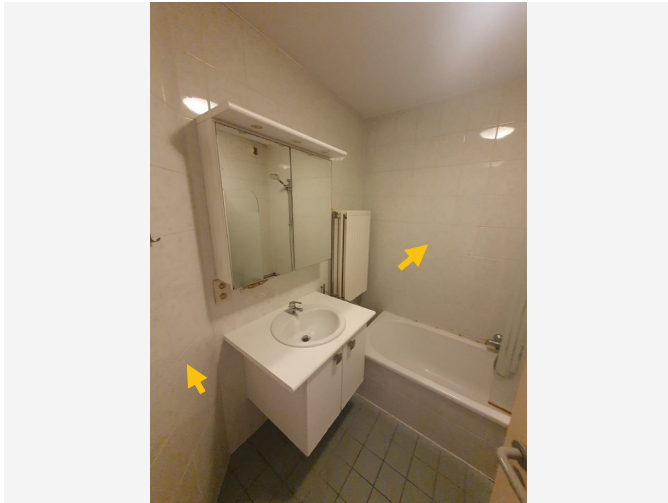
Situeringsfoto

De tegellijm waarmee de tegels werden geplaatst kan mogelijk asbest bevatten, alvorens de faïence te verwijderen adviseren we na te gaan of er asbesthoudende lijm werd gebruikt .

<b>Basis voor advies</b>	Beoordeling op basis van expertise, zonder een vaststelling door de asbestdeskundige.
<b>Primaire drager</b>	Binnenwand
<b>(Asbest)materiaal</b>	In-situ afwerkingslagen - Lijm laag
<b>Bindmiddel</b>	Lijm
<b>Gebondenheid bindmiddel</b>	Hecht

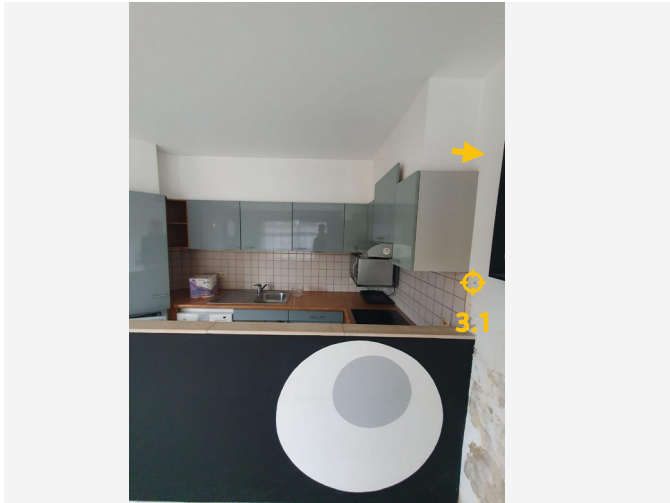
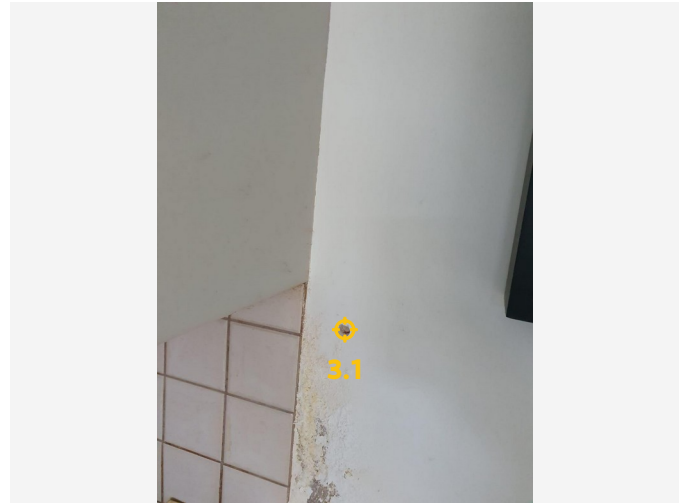
## Fiche 3: Pleisterwerk muren

Geen asbest

#	Type	Referentie	Resultaat
3.1	Mengmonster	141225A1.1	Geen asbest

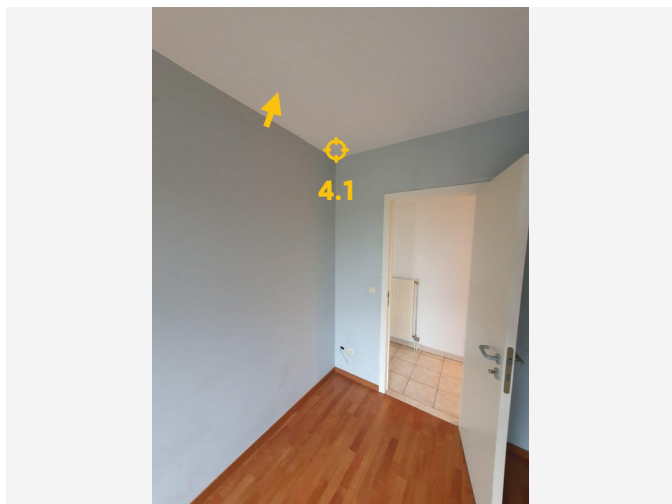
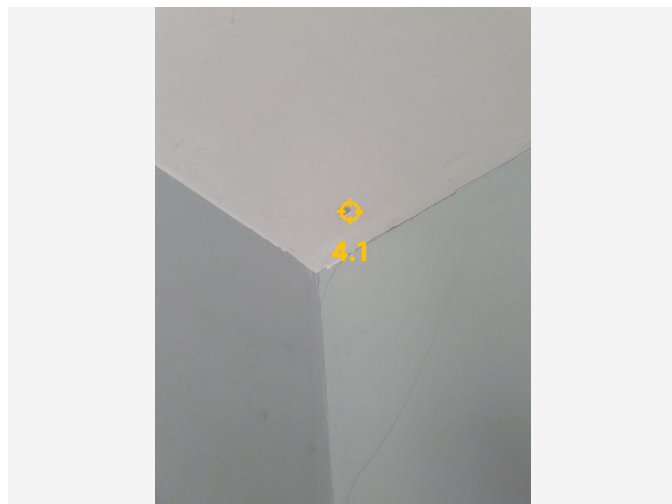
## Fiche 4: Pleisterwerk Plafonds

Geen asbest

#	Type	Referentie	Resultaat
4.1	Mengmonster	141225A1.2	Geen asbest

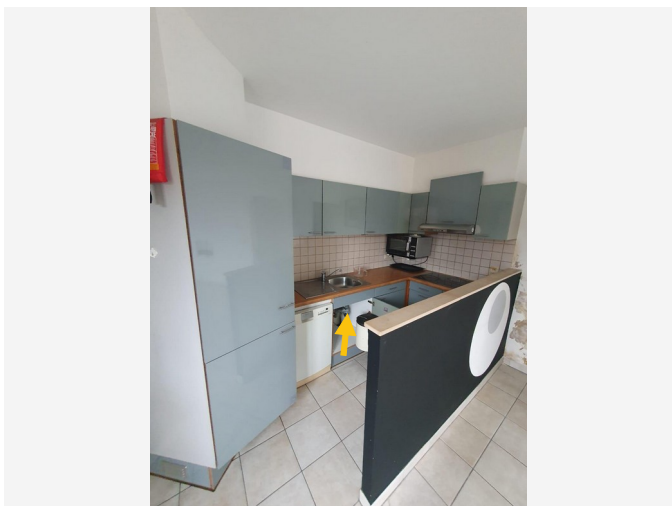
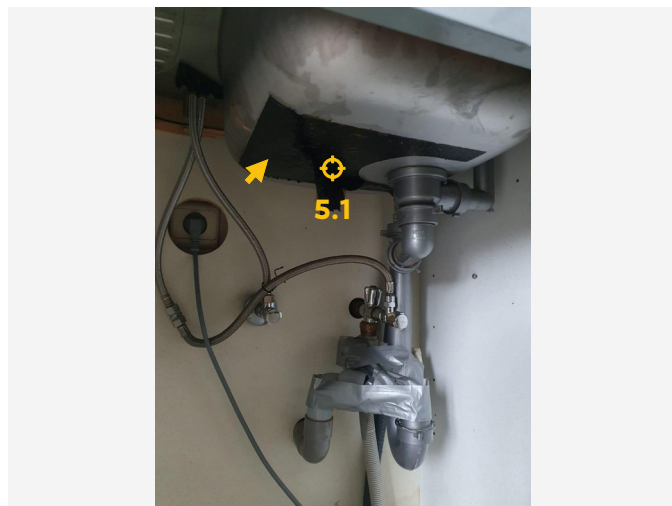
## Fiche 5: Antidreunplaatje

Geen asbest

#	Type	Referentie	Resultaat
5.1	Puntmonster	141225A1.3	Geen asbest

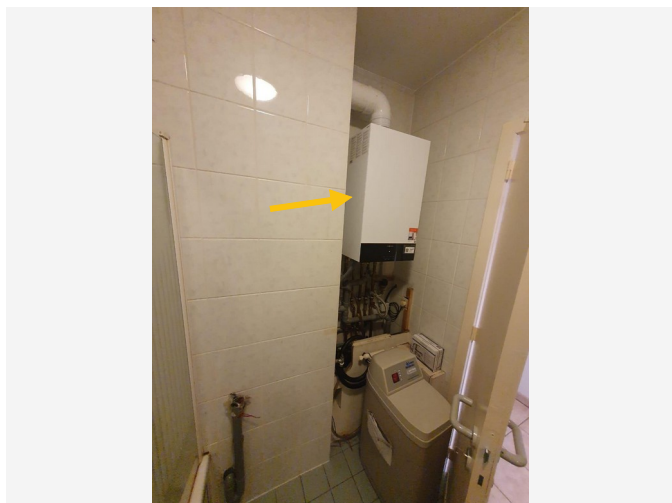
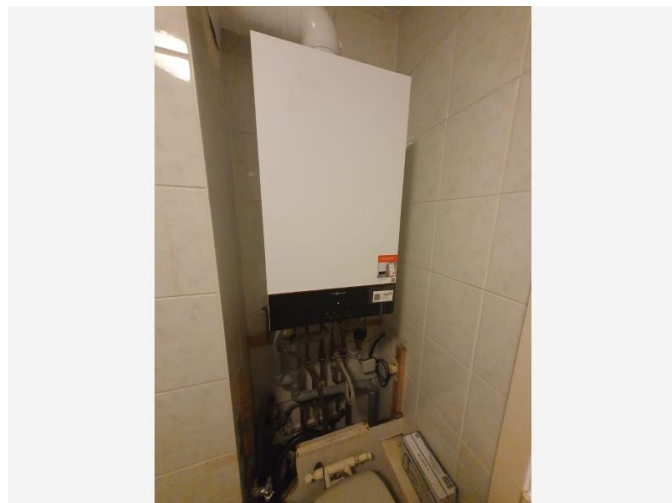
### Fiche 6: Materialen aan de stookketel (dichtingen, isolerend materiaal)

Beschrijving	Notitie	Terug te vinden op plannen
Fiche 6: Materialen aan de stookketel (dichtingen, isolerend materiaal)	De materialen aan de stookketel zijn niet asbestverdacht.	-
Fiche 7: Afdichtingsmateriaal aan schrijnwerk	Het afdichtingsmateriaal aan het schrijnwerk werd onderzocht en is niet asbestverdacht.	Plan 1.2: tweede verdieping (muren)
