Asbestinventarisatetest

Ninoofsesteenweg 374/202, 1700 Dilbeek

Attestnummer : 20250802-000110.000

Uitgegeven op : 02.08.2025

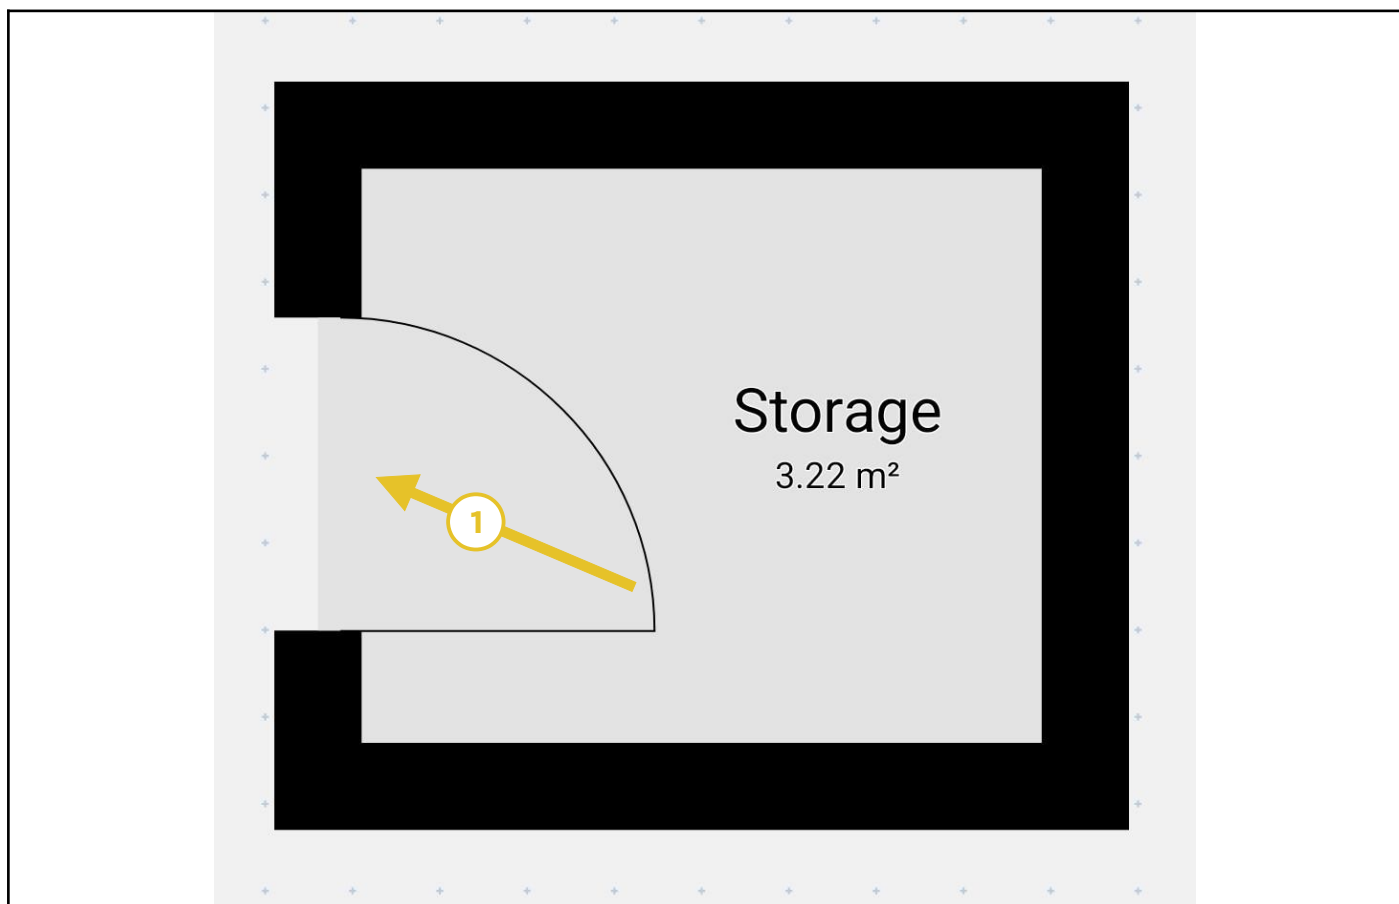
Plan 1.6: Privatieve berging gelijkvloers

Beschrijving	Type	Actie
1. Bakeliet lichtpunt privatieve berging gelijkvloers	Asbestmateriaal	Zorgvuldig beheren

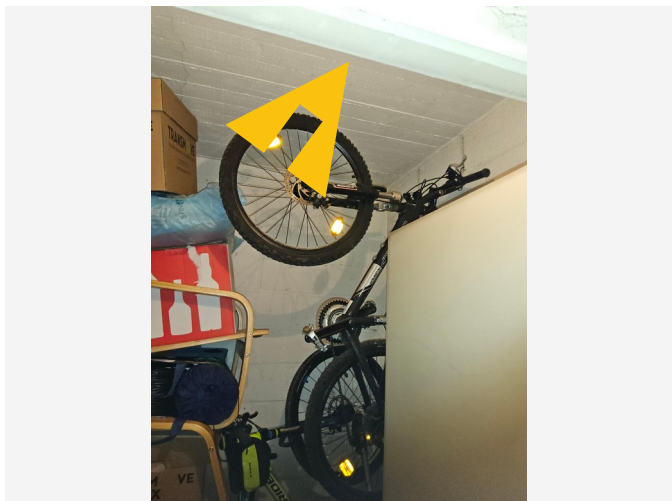
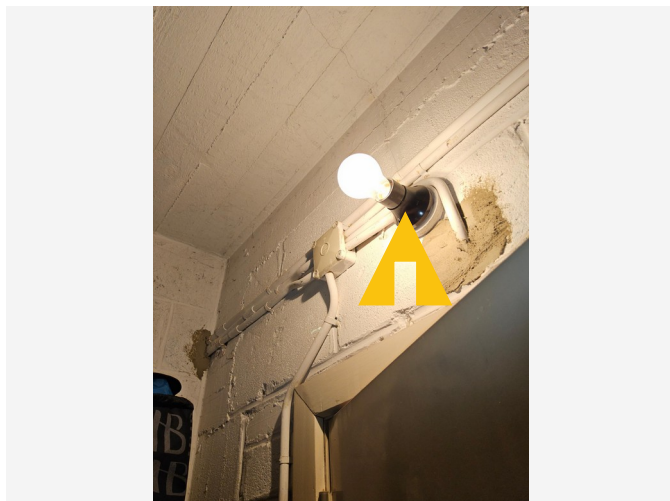
Het asbestmateriaal valt onder de mijlpaal van 2040.

Eindbeoordeling materiaalrisico	Laag materiaalrisico en/of verlaagde kans op vezelvrijgave
---------------------------------	--

Gebondenheid	Categorie 1: hechtgebonden in oorsprong
Asbestsoort (vezeltype)	Crocidoliet aanwezig
Asbestconcentratie	Laag (< 50%)
Afschermingsgraad van het gehele materiaal	Geheel of deels (ook) vrij aan de binnenlucht
Toestand van het materiaal	Onbeschadigd, niet verweerd

Beschrijving	Bakeliet lichtpunt privatieve berging gelijkvloers
Omgeving	Binnen
Primaire drager	Communicatie en elektrische infrastructuur en uitrusting
Asbestmateriaal	Plaat, paneel, tablet - Type Bakeliet
Bindmiddel van asbestmateriaal	Kunststof of -hars
Gebondenheid op basis van bindmiddel	Hecht
Hoeveelheid (oppervlakte - dikte - aantal)	• 0,01 m ² - 10,00 cm - 1 stuk
Totaal volume	0,001 m ³
Eenvoudig bereikbaar	Ja
Bevestigingswijze	• Geschroefd
Identificatiemethode	Vaststelling zonder monstername
Destructieve handeling voor identificatie	Nee

- Zorg voor een veilig beheer. Vermijd het beschadigen van het asbestmateriaal. Controleer de toestand jaarlijks op wijzigingen.
- Voer bijkomende staalname(s) uit.

- Eenvoudige handelingen: mag via doe-het-zelf of door werknemer(s) met opleidingsattest eenvoudige handelingen
Indien het materiaal niet beschadigd geraakt en men stofvorming vermijdt mag dit eventueel door een doe-het-zelf of werknemer(s) met opleidingsattest eenvoudige handelingen verwijderd worden. Dit is enkel mogelijk mits het nemen van de juiste voorzorgsmaatregelen, het gebruik van de nodige PBM's (een aansluitend stofmasker beschermingsklasse FFP3, wegwerphandschoenen, een wegwerpoverall (Cat. III, Type 5 en 6) en afspoelbare schoenen). Verwijder de bakeliet toepassingen voorzichtig met handgereedschap (voorzichtig losschroeven). De asbesthoudende toepassing mag in geen geval met machinaal gereedschap verwijderd worden om het risico op vrijgave van asbestdeeltjes zo veel als mogelijk in te perken. Het afval dient hermetisch afgesloten en dubbel verpakt afgevoerd te worden naar een recyclagepark of kan opgehaald worden door een geregistreerde asbestinzamelaar. Bij verwijdering door een aannemer of erkend

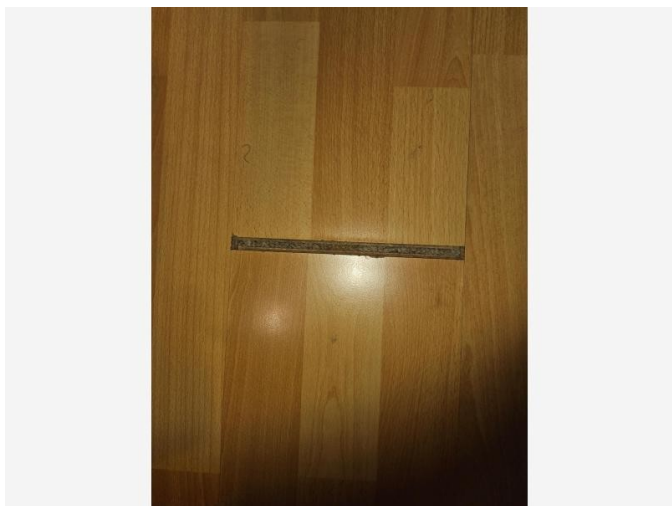
Laminaat met een onderlaag die lijkt op vast tapijt. Niet asbestverdacht. Geen verdere inspectie mogelijk binnen het kader van het niet-destructief onderzoek.

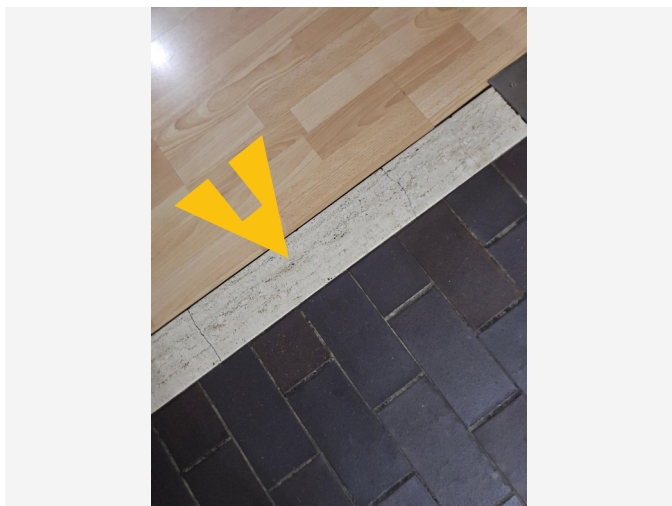
Natuursteen, geen asbestverdachte dorpels aangetroffen.

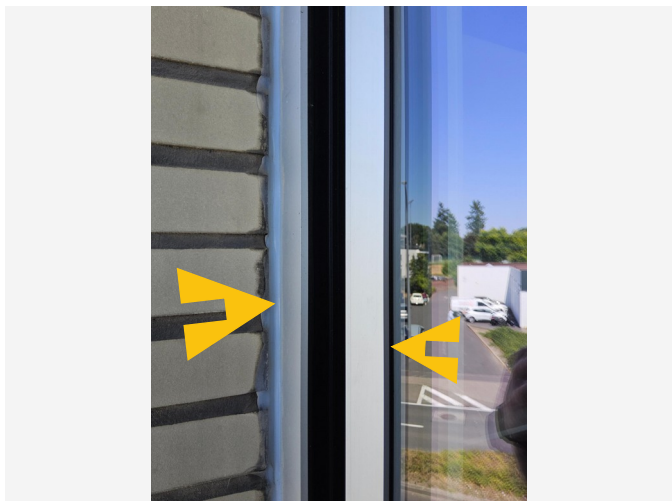
Fiche 4: Silicone schrijnwerk en tussen schrijnwerk-en metselwerk appartement

Soepele silicone, geen asbestverdachte mastieken aangetroffen.

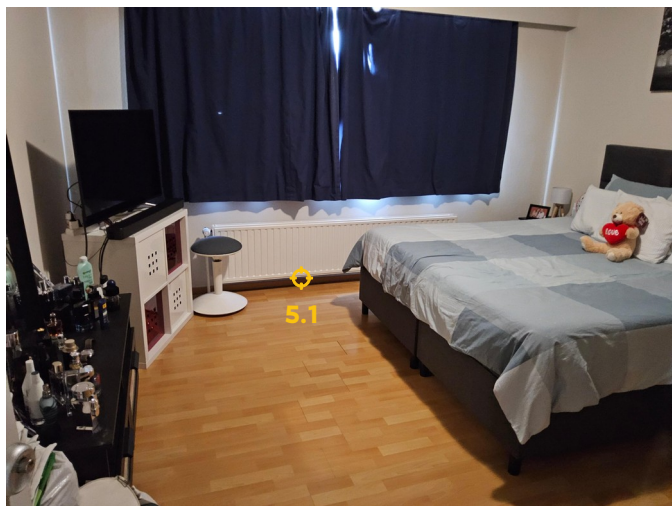
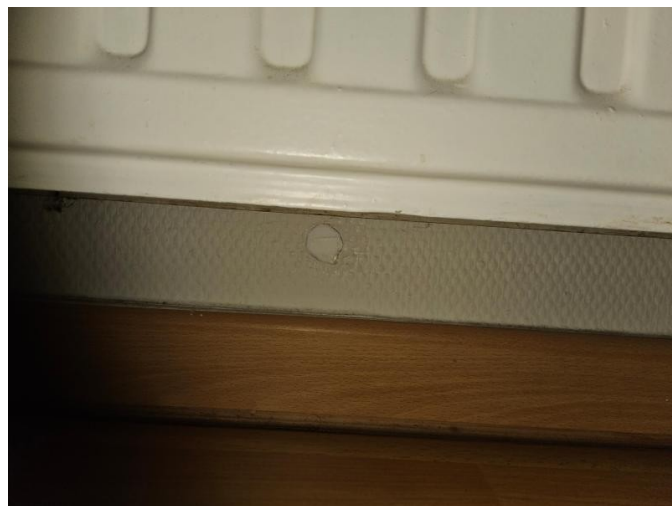
Geen asbest

#	Type	Referentie	Resultaat
5.1	Mengmonster	1.1	Geen asbest

Beschrijving	Pleisterwerk binnenmuren appartement
Omgeving	Binnen
Primaire drager	Binnenwand
Bindmiddel van materiaal	Gips - kalk
Gebondenheid op basis van bindmiddel	Niet-hechtgebonden
Hoeveelheid (oppervlakte - dikte - aantal)	• 300,00 m ² - 1,00 cm - 1 stuk
Totaal volume	3,00 m ³
Identificatiemethode	Vaststelling met monsternamen
Destructieve handeling voor identificatie	Nee
Opmerking	Geen pleisterwerk in een privatieve trappenhal en stookplaats.

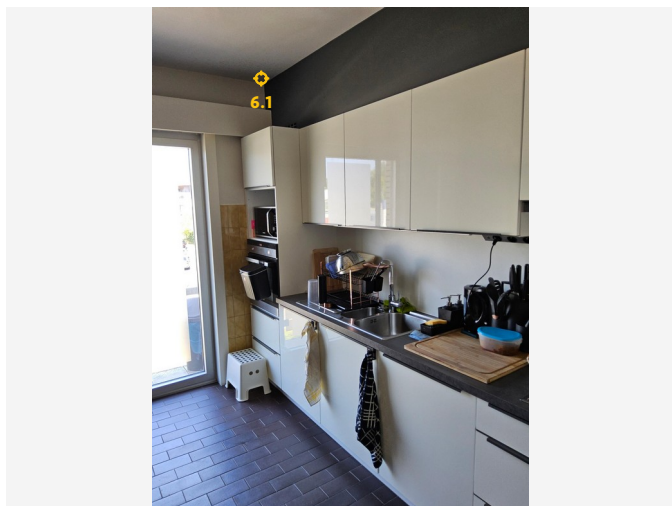
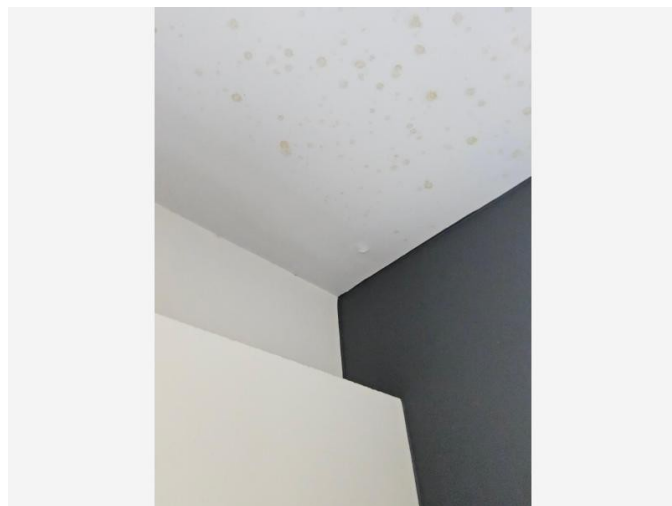
Geen asbest

#	Type	Referentie	Resultaat
6.1	Mengmonster	2.1	Geen asbest

Beschrijving	Pleisterwerk plafonds appartement
Omgeving	Binnen
Primaire drager	Plafond
Bindmiddel van materiaal	Gips - kalk
Gebondenheid op basis van bindmiddel	Niet-hechtgebonden
Hoeveelheid (oppervlakte - dikte - aantal)	• 97,00 m ² - 1,00 cm - 1 stuk
Totaal volume	0,97 m ³
Identificatiemethode	Vaststelling met monstername
Destructieve handeling voor identificatie	Nee
Opmerking	Geen pleisterwerk in een privatieve trappenhal en stookplaats.
