Asbestinventarisatetest

Lijsterstraat 2, 2900 Schoten

Attestnummer : 20260220-000231.000

Niet-asbestveilig

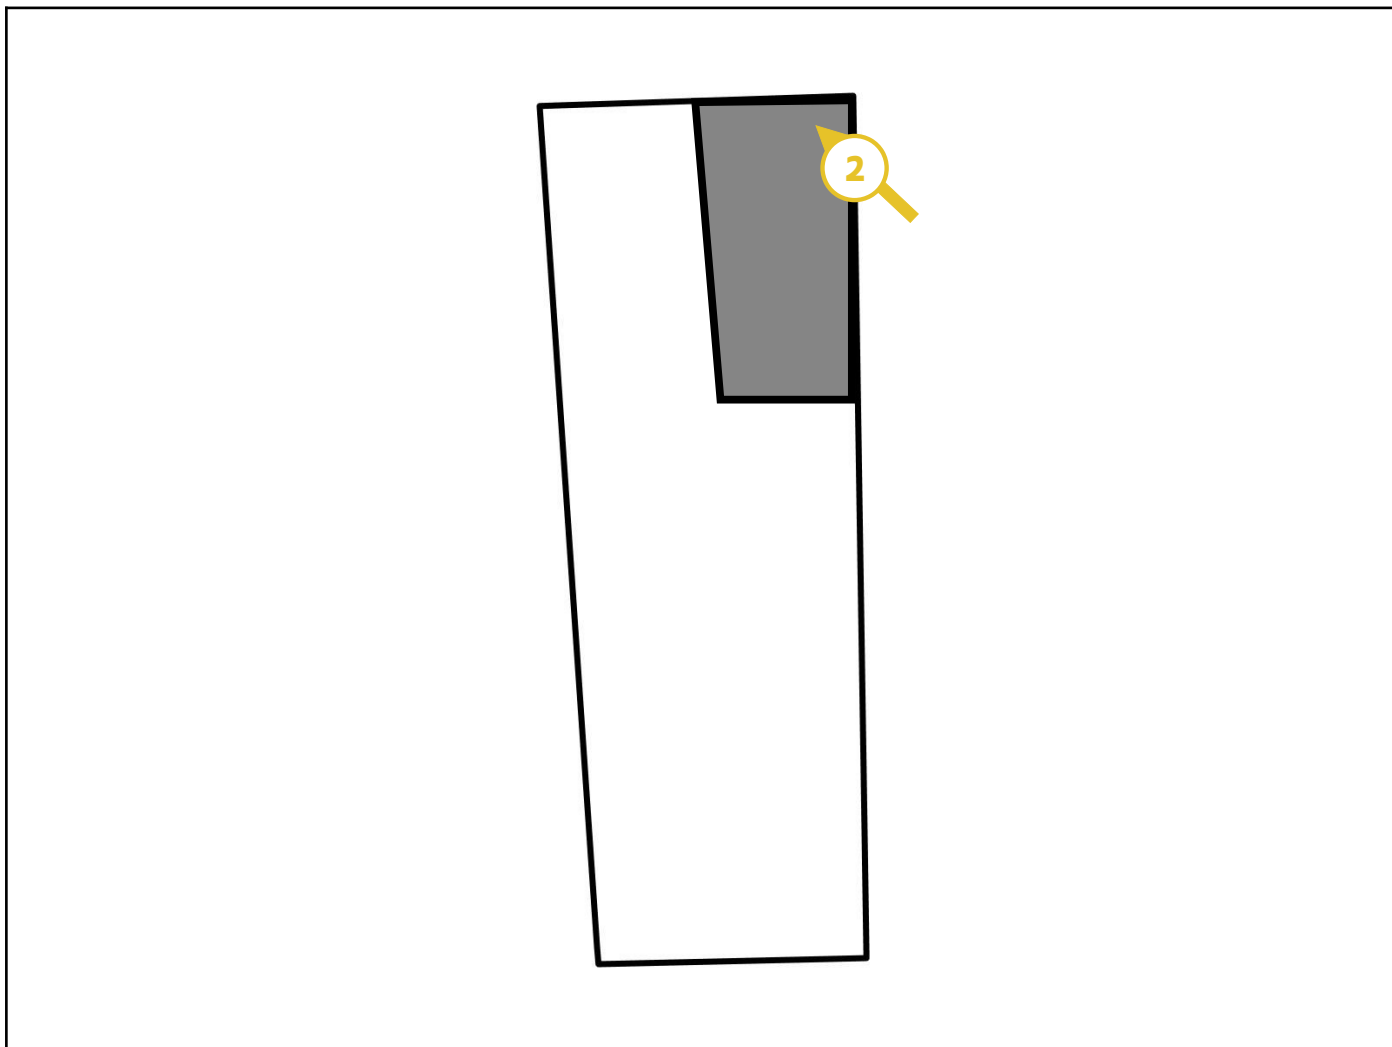
Plan 1.1: kelder

Beschrijving	Type	Actie
2. Bakeliet schakelkast	Asbestmateriaal	Zorgvuldig beheren

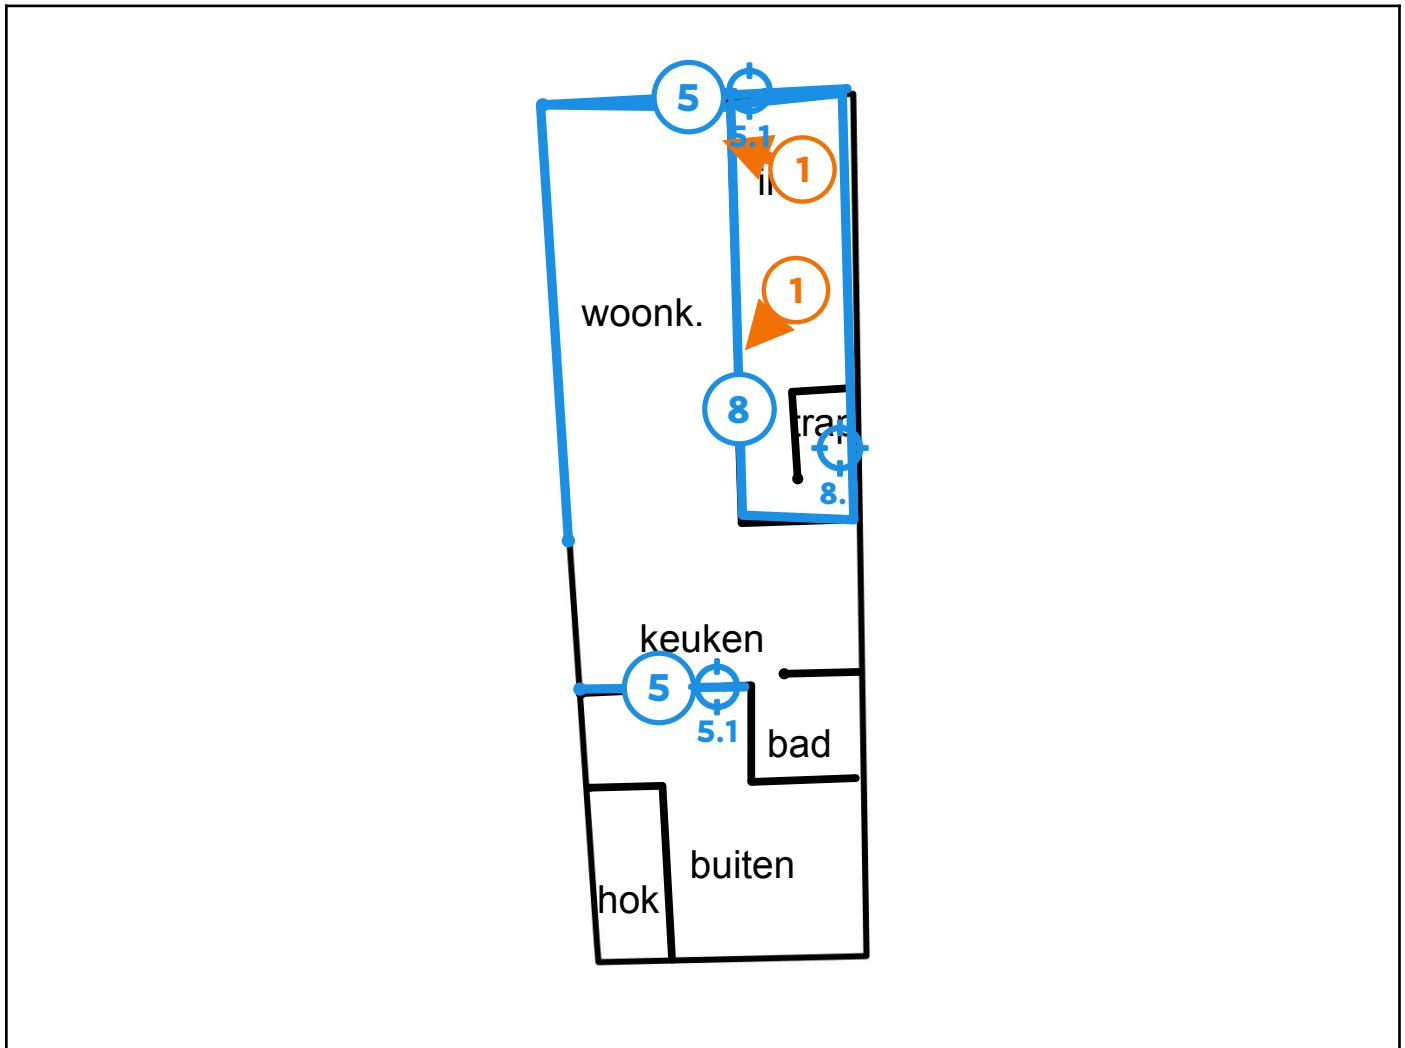
Plan 1.2: gelijkvloers

Beschrijving	Type	Actie
1. Bakeliet schakelaars/stopcontacten	Asbestmateriaal	Verwijderen
5. Cementen smeerlaag buiten	Geen asbest	-
5.1 Code: C cement	Mengmonster	-
8. Pleisterwerk wanden	Geen asbest	-
8.1 Code: A gips muren	Mengmonster	-

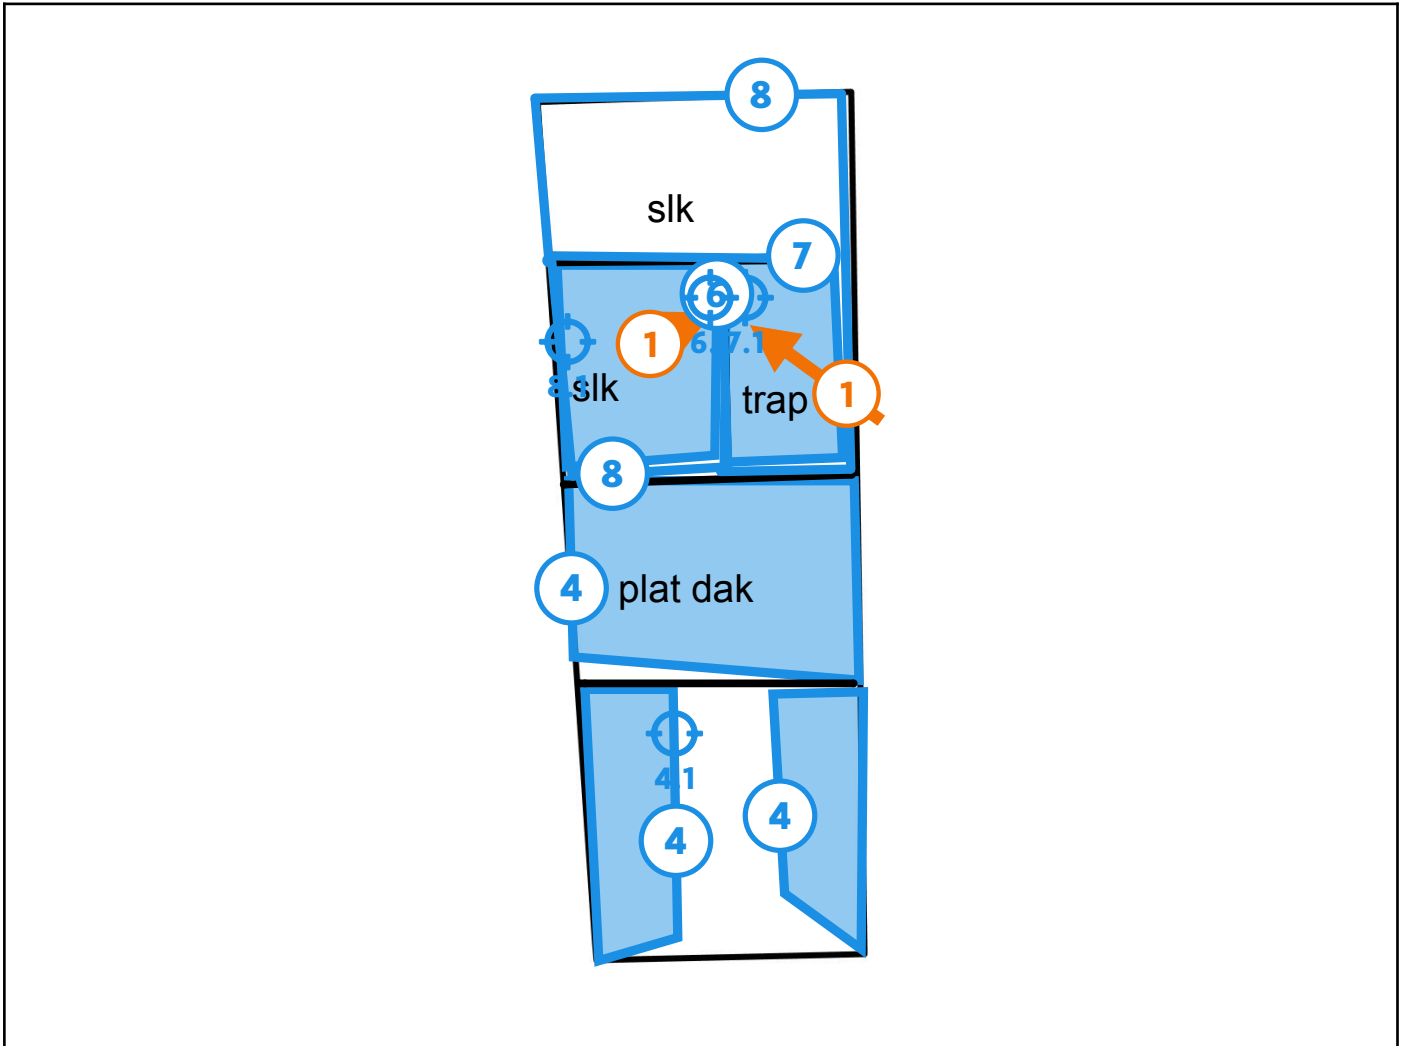
Plan 1.3: verdiep

Beschrijving	Type	Actie
1. Bakeliet schakelaars/stopcontacten	Asbestmateriaal	Verwijderen
4. Roofing	Geen asbest	-
4.1 Code: E roofing	Puntmonster	-
6. Vinyl	Geen asbest	-
6.1 Code: F vloer	Puntmonster	-
7. vloerzeil los traphal	Geen asbest	-
7.1 Code: H vloerzeil	Puntmonster	-

8. Pleisterwerk wanden	Geen asbest	-
8.1 Code: A gips muren	Mengmonster	-

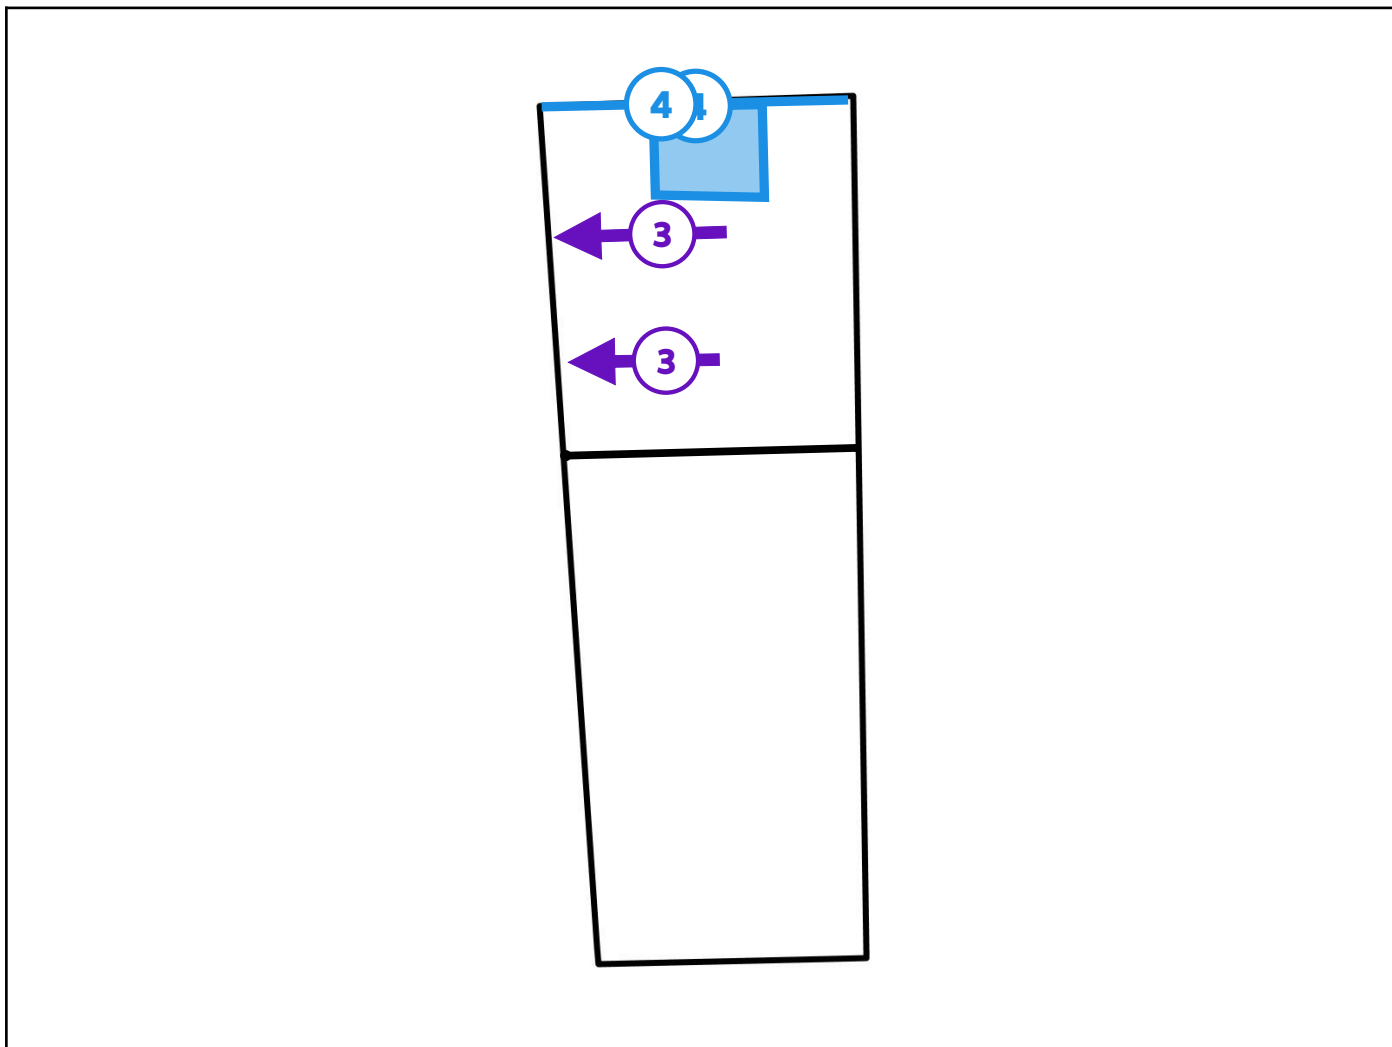
Plan 1.4: zolder

Beschrijving	Type	Actie
3. Schouw	Beperking	-
4. Roofing	Geen asbest	-

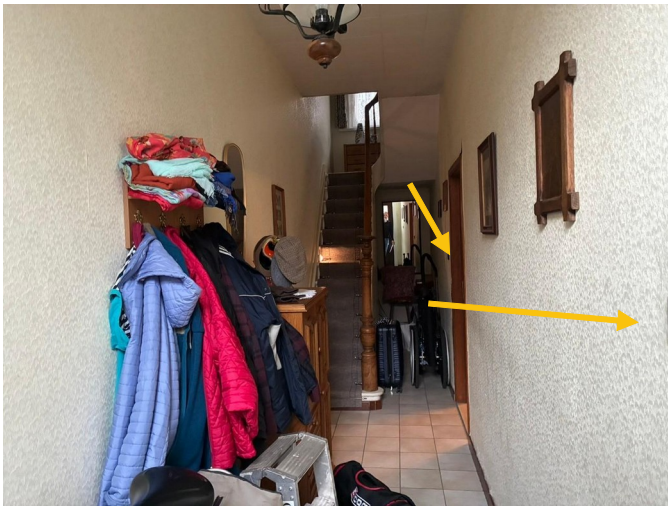
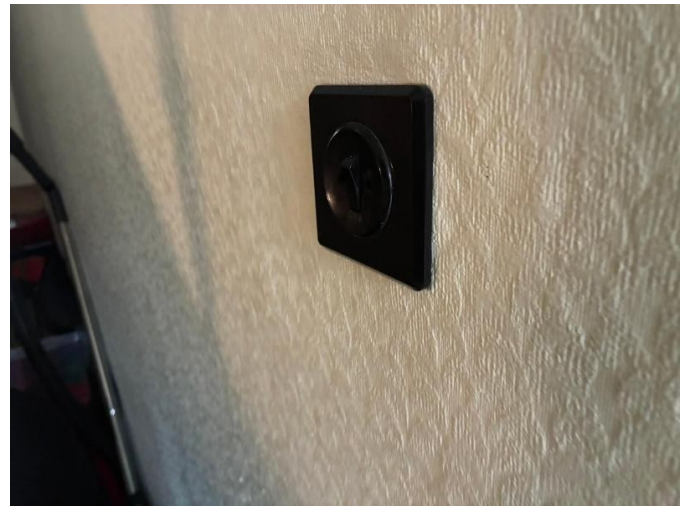
Verhoogd materiaalrisico en/of verhoogde kans op vezelvrijgave

Gebondenheid	Categorie 1: hechtgebonden in oorsprong
Asbestsoort (vezeltype)	Crocidoliet aanwezig
Asbestconcentratie	Laag (< 50%)
Afschermingsgraad van het gehele materiaal	Geheel of deels (ook) vrij aan de binnenlucht
Toestand van het materiaal	Licht beschadigd, licht verweerd. Intact calciumsilicaatmateriaal of categorie III 'gebondenheid'

Beschrijving	Bakeliet schakelaars/stopcontacten
Omgeving	Binnen
Primaire drager	Communicatie en elektrische infrastructuur en uitrusting
Asbestmateriaal	Plaat, paneel, tablet - Type Bakeliet
Bindmiddel van asbestmateriaal	Kunststof of -hars
Gebondenheid op basis van bindmiddel	Hecht
Hoeveelheid (oppervlakte - dikte - aantal)	<ul style="list-style-type: none">• 0,10 m² - 1,00 cm - 4 stuks
Totaal volume	0,004 m ³
Eenvoudig bereikbaar	Ja
Bevestigingswijze	<ul style="list-style-type: none">• Geschroefd
Identificatiemethode	<p>De asbestdeskundige beoordeelt het materiaal als asbestverdacht en dus asbesthoudend, en dit zonder monstername.</p> <p>Motivatie: De monstername brengt andere schade aan dan schade die inherent is aan de monstername.</p>
Destructieve handeling voor identificatie	Nee
Opmerking	<p>De hoeveelheid is een zo nauwkeurig mogelijke opmeting. Hieraan kunnen evenwel geen rechten worden ontleend. Monstername niet uitgevoerd wegens risico op beschadiging van een elektrisch component en mogelijke blootstelling aan spanning of storingen in de elektrische installatie.</p>

Verwijderen

- Zorg voor een veilig beheer. Vermijd het beschadigen van het asbestmateriaal. Controleer de toestand jaarlijks op wijzigingen.
- Voer bijkomende staalname(s) uit.

- Eenvoudige handelingen: mag via doe-het-zelf of door werknemer(s) met opleidingsattest eenvoudige handelingen
Deze toepassing kan door een aannemer die over een opleidingsattest eenvoudige handelingen beschikt of door een particulier (doe-het-zelf), verwijderd worden indien er geen verhoogd risico op vrijgave van asbestvezels (max. concentratie 0,01 vezels/cm³ - CODEX Art. VI.3-54) ontstaat en de toepassing voorafgaand wordt gefixeerd/bevochtigd; de individuele elementen zonder machinale werktuigen (boormachine, slijpschijf, hogedrukreiniger,...) en zonder breken of gooien een voor een losgemaakt worden; en ten slotte dubbel en luchtdicht verpakt weggevoerd worden naar een erkend afvalpunt (recyclagepark).

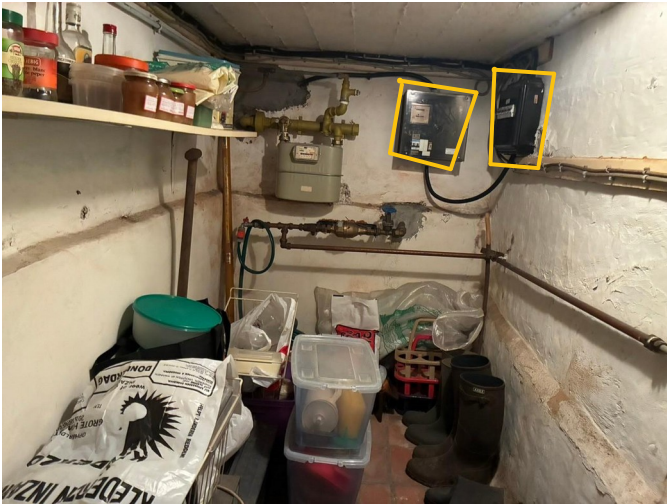
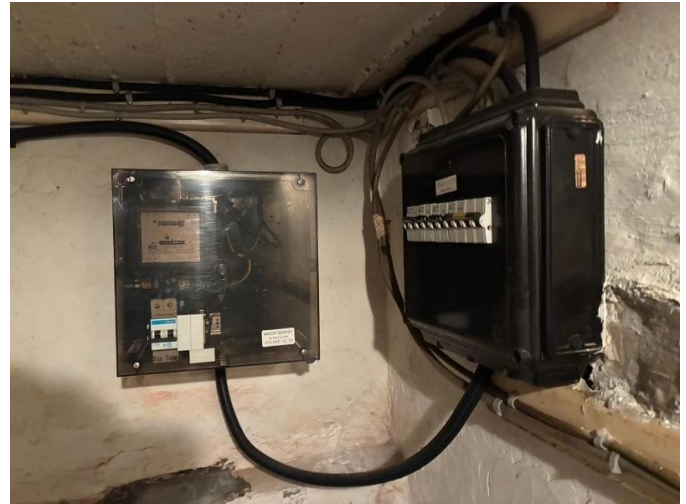
Eindbeoordeling materiaalrisico	Laag materiaalrisico en/of verlaagde kans op vezelvrijgave
---------------------------------	--

Gebondenheid	Categorie 1: hechtgebonden in oorsprong
Asbestsoort (vezeltype)	Crocidoliet aanwezig
Asbestconcentratie	Laag (< 50%)
Afschermingsgraad van het gehele materiaal	Geheel of deels (ook) vrij aan de binnenlucht
Toestand van het materiaal	Onbeschadigd, niet verweerd

Beschrijving	Bakeliet schakelkast
Omgeving	Binnen
Primaire drager	Communicatie en elektrische infrastructuur en uitrusting
Asbestmateriaal	Plaat, paneel, tablet - Type Bakeliet
Bindmiddel van asbestmateriaal	Kunststof of -hars
Gebondenheid op basis van bindmiddel	Hecht
Hoeveelheid (oppervlakte - dikte - aantal)	<ul style="list-style-type: none"> • 0,10 m² - 1,00 cm - 2 stuks
Totaal volume	0,002 m ³
Eenvoudig bereikbaar	Ja
Bevestigingswijze	<ul style="list-style-type: none"> • Geschroefd
Identificatiemethode	<p>De asbestdeskundige beoordeelt het materiaal als asbestverdacht en dus asbesthoudend, en dit zonder monstername.</p> <p>Motivatie: De monstername brengt andere schade aan dan schade die inherent is aan de monstername.</p>
Destructieve handeling voor identificatie	Nee
Opmerking	De hoeveelheid is een zo nauwkeurig mogelijke opmeting. Hieraan kunnen evenwel geen rechten worden ontleend. Monstername niet uitgevoerd wegens risico op beschadiging van een elektrisch component en mogelijke blootstelling aan spanning of storingen in de elektrische installatie.

Zorgvuldig beheren

- Zorg voor een veilig beheer. Vermijd het beschadigen van het asbestmateriaal. Controleer de toestand jaarlijks op wijzigingen.
- Voer bijkomende staalname(s) uit.

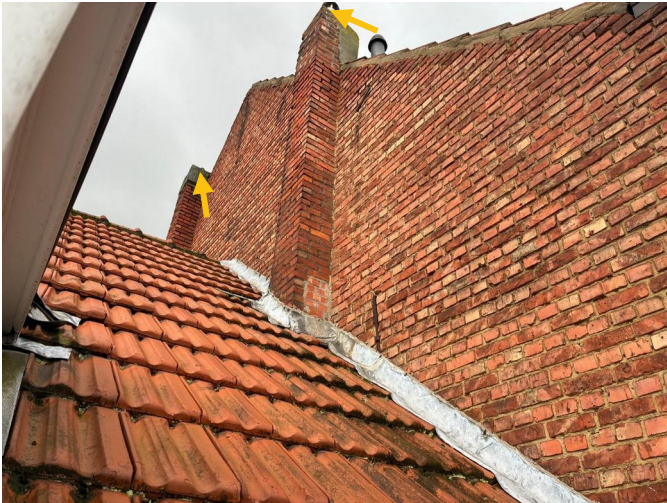
Situeringfoto

Tijdelijke beperking

Reden: Het te onderzoeken materiaal situeert zich hoger dan 3,50 m te rekenen vanaf een veilige ondergrond

Uitleg van de asbestdeskundige: De schouw bevat binnenin mogelijk een asbestcement rookgaskanaal. Laat dit onderzoeken bij eventuele werken.
