Asbestinventarisatetest

Drijvelden 10, 2200 Herentals

Attestnummer : 20241104-000115.000

Niet-asbestveilig

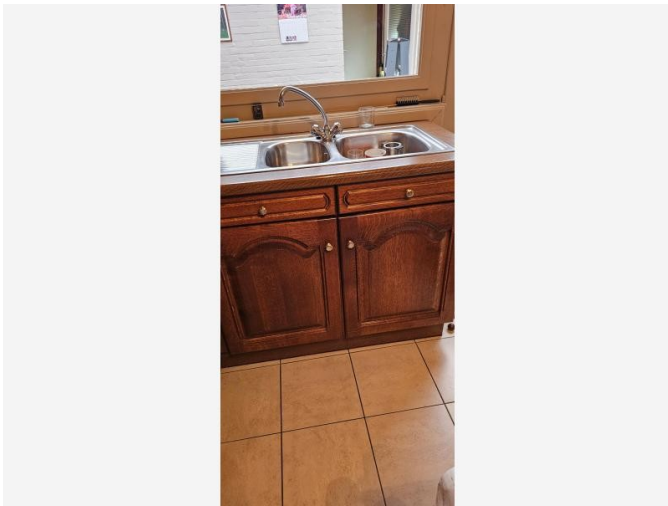
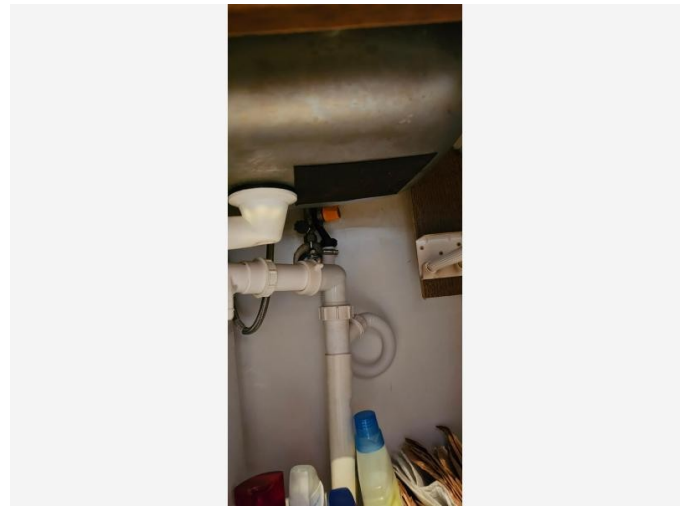
Eindbeoordeling materiaalrisico	Verhoogd materiaalrisico en/of verhoogde kans op vezelvrijgave
---------------------------------	--

Gebondenheid	Categorie 1: hechtgebonden in oorsprong
Asbestsoort (vezeltype)	Crocidoliet aanwezig
Asbestconcentratie	Laag (< 50%)
Afschermingsgraad van het gehele materiaal	Geheel of deels (ook) vrij aan de binnenlucht
Toestand van het materiaal	Licht beschadigd, licht verweerd. Intact calciumsilicaatmateriaal of categorie III 'gebondenheid'

Beschrijving	bescherming spoelbak onderaan (in kast)
Omgeving	Binnen
Primaire drager	Sanitaire infrastructuur en uitrusting (toe- en afvoer)
Asbestmateriaal	In-situ afwerkingslagen - Smeerlaag
Bindmiddel van asbestmateriaal	Bitumen (roofing, teer, asfalt)
Gebondenheid op basis van bindmiddel	Hecht
Hoeveelheid (oppervlakte - dikte - aantal)	• 0,20 m ² - 0,20 cm - 1 stuk
Totaal volume	< 0,001 m ³
Eenvoudig bereikbaar	Ja
Bevestigingswijze	• Verlijmd, ingegoten, versmeerd
Identificatiemethode	Vaststelling zonder monstername Motivatie: Op vraag van de eigenaar-opdrachtgever werd geen monstername uitgevoerd
Destructieve handeling voor identificatie	Nee

Verwijderen

- Zorg voor een veilig beheer. Vermijd het beschadigen van het asbestmateriaal. Controleer de toestand jaarlijks op wijzigingen.

- Eenvoudige handelingen: mag via doe-het-zelf of door werknemer(s) met opleidingsattest eenvoudige handelingen
Verwijder spoelbak in zijn geheel naar erkend afvalcentra

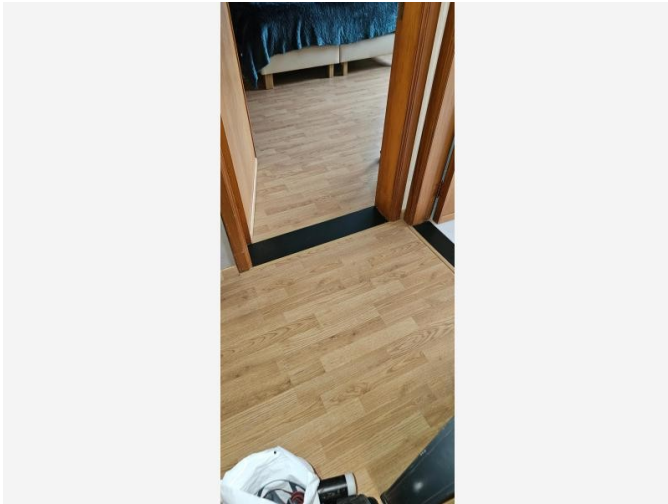
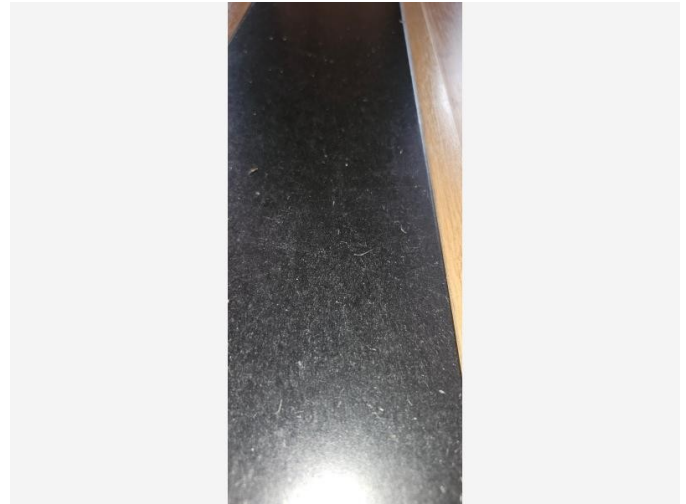
Eindbeoordeling materiaalrisico	Laag materiaalrisico en/of verlaagde kans op vezelvrijgave
---------------------------------	--

Gebondenheid	Categorie 1: hechtgebonden in oorsprong
Asbestsoort (vezeltype)	Alleen chrysotiel
Asbestconcentratie	Laag (< 50%)
Afschermingsgraad van het gehele materiaal	Geheel of deels (ook) vrij aan de binnenlucht
Toestand van het materiaal	Licht beschadigd, licht verweerd. Intact calciumsilicaatmateriaal of categorie III 'gebondenheid'

Beschrijving	Deurdorpels 1e verdiep
Omgeving	Binnen
Primaire drager	Vloer
Asbestmateriaal	Plaat, paneel, tablet - Type Massal
Bindmiddel van asbestmateriaal	Cement
Gebondenheid op basis van bindmiddel	Hecht
Hoeveelheid (oppervlakte - dikte - aantal)	<ul style="list-style-type: none">• 0,40 m² - 2,00 cm - 1 stuk
Totaal volume	0,008 m ³
Eenvoudig bereikbaar	Ja
Bevestigingswijze	<ul style="list-style-type: none">• Verlijmd, ingegoten, versmeerd
Identificatiemethode	Vaststelling zonder monstername
Destructieve handeling voor identificatie	Nee

Zorgvuldig beheren

- Zorg voor een veilig beheer. Vermijd het beschadigen van het asbestmateriaal. Controleer de toestand jaarlijks op wijzigingen.

- Eenvoudige handelingen: mag via doe-het-zelf of door werknemer(s) met opleidingsattest eenvoudige handelingen
Gebruik PBM's, in zijn geheel afvoeren

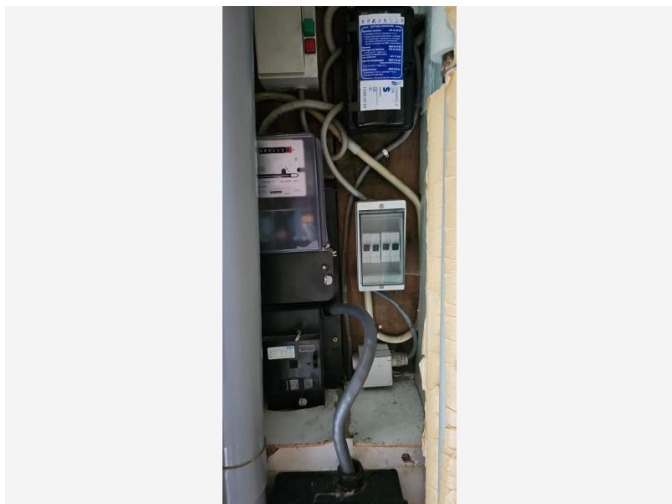
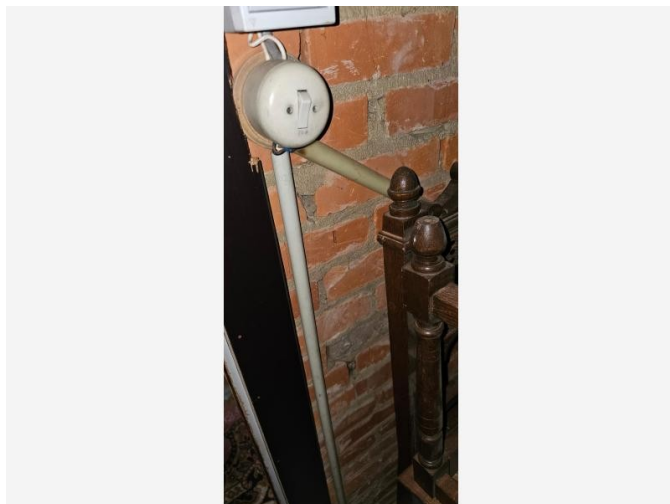
Eindbeoordeling materiaalrisico	Laag materiaalrisico en/of verlaagde kans op vezelvrijgave
---------------------------------	--

Gebondenheid	Categorie 1: hechtgebonden in oorsprong
Asbestsoort (vezeltype)	Alleen chrysotiel
Asbestconcentratie	Laag (< 50%)
Afschermingsgraad van het gehele materiaal	Geheel of deels (ook) vrij aan de binnenlucht
Toestand van het materiaal	Licht beschadigd, licht verweerd. Intact calciumsilicaatmateriaal of categorie III 'gebondenheid'

Beschrijving	Elektriciteit
Omgeving	Binnen
Primaire drager	Communicatie en elektrische infrastructuur en uitrusting
Asbestmateriaal	Plaat, paneel, tablet - Type Bakeliet
Bindmiddel van asbestmateriaal	Kunststof of -hars
Gebondenheid op basis van bindmiddel	Hecht
Hoeveelheid (oppervlakte - dikte - aantal)	• 0,30 m ² - 1,00 cm - 1 stuk
Totaal volume	0,003 m ³
Eenvoudig bereikbaar	Ja
Bevestigingswijze	• Geschroefd
Identificatiemethode	Vaststelling zonder monstername
Destructieve handeling voor identificatie	Nee

Zorgvuldig beheren

- Zorg voor een veilig beheer. Vermijd het beschadigen van het asbestmateriaal. Controleer de toestand jaarlijks op wijzigingen.

- Eenvoudige handelingen: mag via doe-het-zelf of door werknemer(s) met opleidingsattest eenvoudige handelingen
Gebruik PBM's, afvoeren in zijn geheel naar erkend afvalcentra

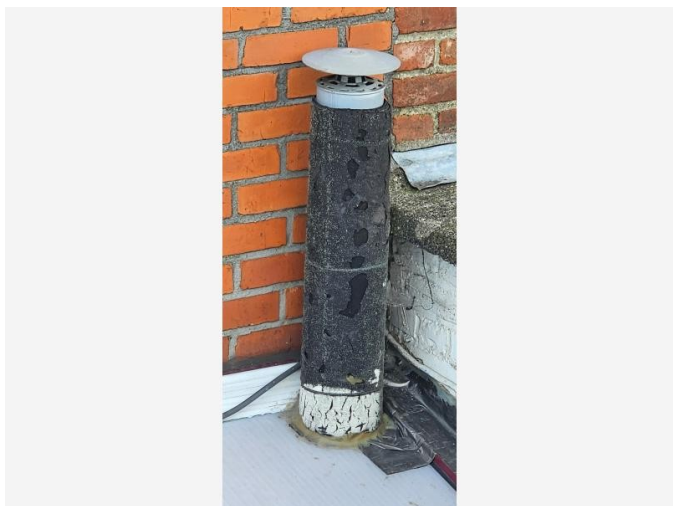
Permanente beperking

Reden: Er is geen volledige risicobeoordeling mogelijk

Uitleg van de asbestdeskundige: Schouw door Acrylplaten, geen staalname mogelijk, niet bereikbaar

(Asbest)materiaal	Dak- en gevelbekleding - Roofing
Karakterisatie	Asbest (verdacht)
Primaire drager	Plat dak

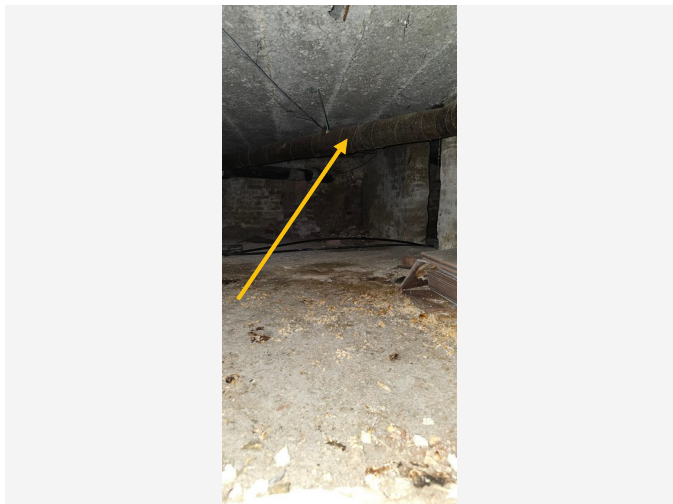
Permanente beperking

Reden: Er is geen volledige risicobeoordeling mogelijk

Uitleg van de asbestdeskundige: Klein deurtje van 0,5x0,5 meter voor toegang naar kruipruimte kruipruimte maar 80cm hoog
via het luik kunnen we geïsoleerde leidingen waarnemen die ingewikkeld zijn met soort Roofing

(Asbest)materiaal	Dak- en gevelbekleding - Roofing
Karakterisatie	Asbest (verdacht)
Primaire drager	Ruimteverwarming

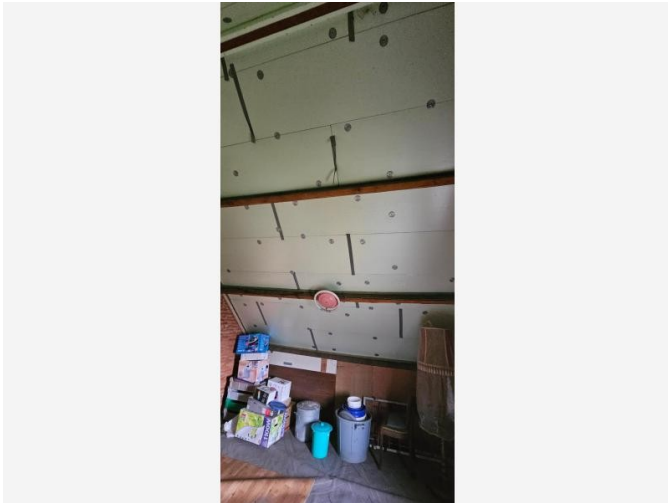
Permanente beperking

Reden: Er is geen volledige risicobeoordeling mogelijk

Uitleg van de asbestdeskundige: Het dak is langs binnen volledig geïsoleerd. Via een klein opening hebben we trachten waar te nemen als er een (asbesthoudend) onderdak aanwezig is of niet. we hebben die niet goed kunnen waarnemen. bij Renovatie of afbraak, de nodige voorzichtigheid inbouwen en bijkomende staalname uitvoeren indien nodig

(Asbest)materiaal	Plaat, paneel, tablet - Type Menuiserie
Karakterisatie	Asbest (verdacht)
Primaire drager	Schuin dak

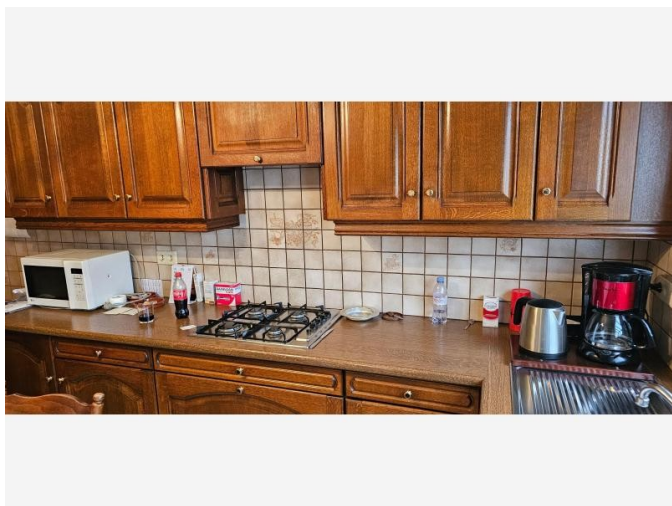
Geen staalname mogelijk gezien mooi afgewerkte toestand, geen beschadigde tegel of plaats om staal te nemen

Dit is eveneens van toepassing voor vloerlijm onder de geplaatste laminaatvloer op de eerste verdieping en tegellijm badkamer 1e verdiep

Identificatiemethode	Redelijk vermoeden
Primaire drager	Binnenwand
(Asbest)materiaal	In-situ afwerkingslagen - Lijm laag
Bindmiddel	Lijm
Gebondenheid bindmiddel	Hecht

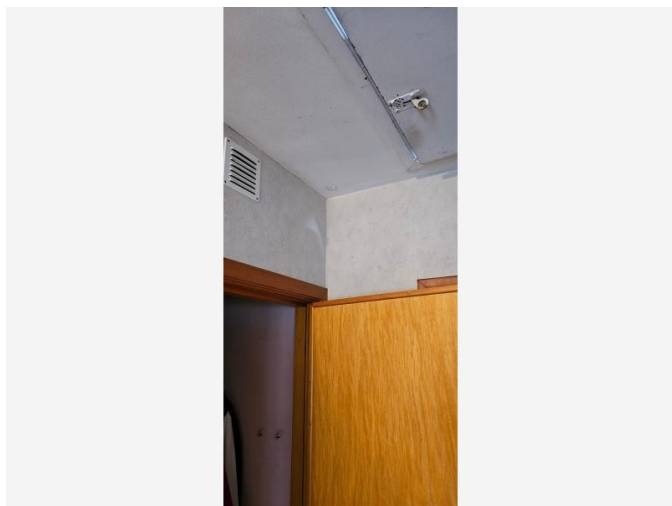
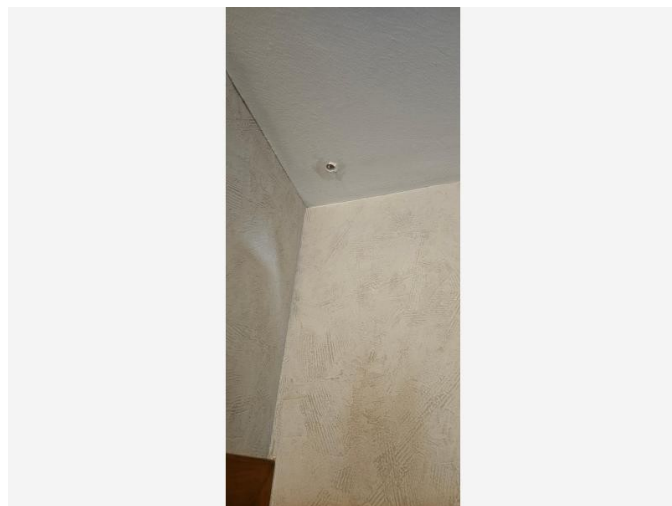
Fiche 8: Pleisterwerk Plafonds

Geen asbest

#	Type	Referentie	Resultaat
8.1	Mengmonster	MM04	Geen asbest

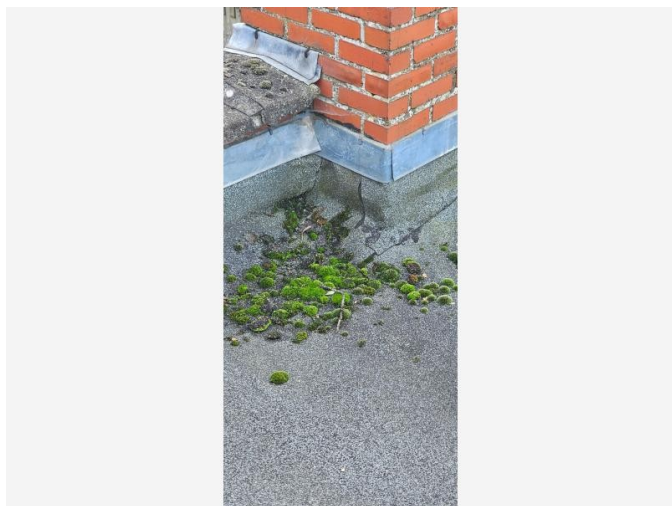
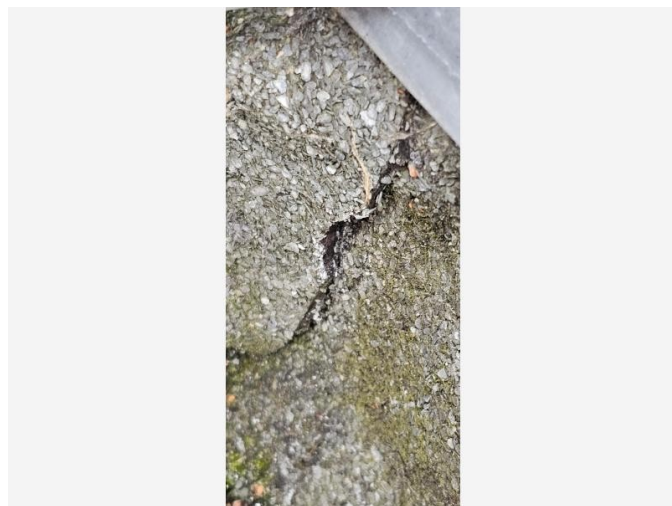
Fiche 9: Dakbedekking Plat Dak

Geen asbest

#	Type	Referentie	Resultaat
9.1	Puntmonster	PM01	Geen asbest

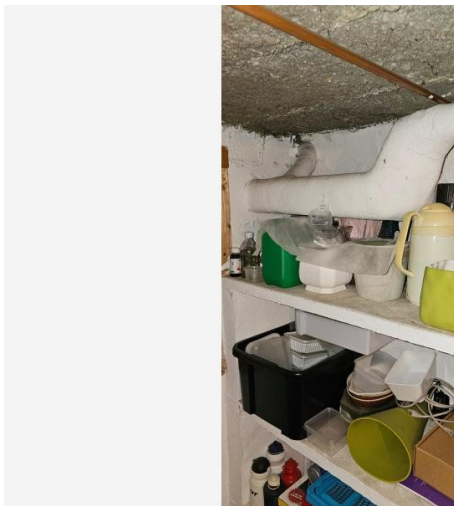
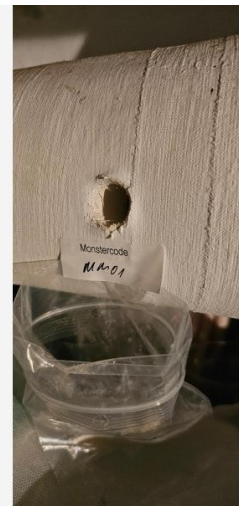
Geen asbest

#	Type	Referentie	Resultaat
10.1	Mengmonster	MM01	Geen asbest

Beschrijving	Isolatie verwarmingsleidingen kelder
Omgeving	Binnen
Primaire drager	Ruimteverwarming
Bindmiddel van materiaal	Weinig of geen bindmiddel (textiel, bevloeking, ...)
Gebondenheid op basis van bindmiddel	Niet-hechtgebonden
Hoeveelheid (gewicht - aantal)	<ul style="list-style-type: none">• 10,00 kg - 1 stuk
Totaal gewicht	10,00 kg
Identificatiemethode	Vaststelling met monstername
Destructieve handeling voor identificatie	Nee

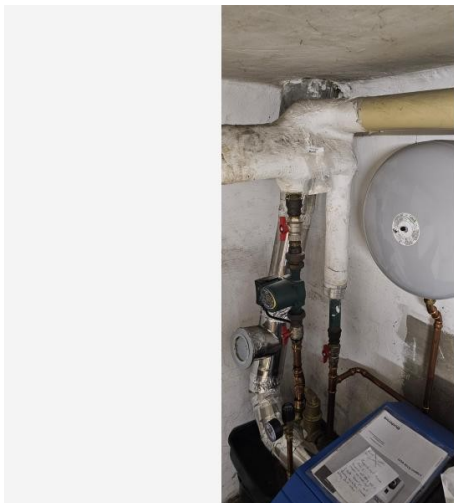
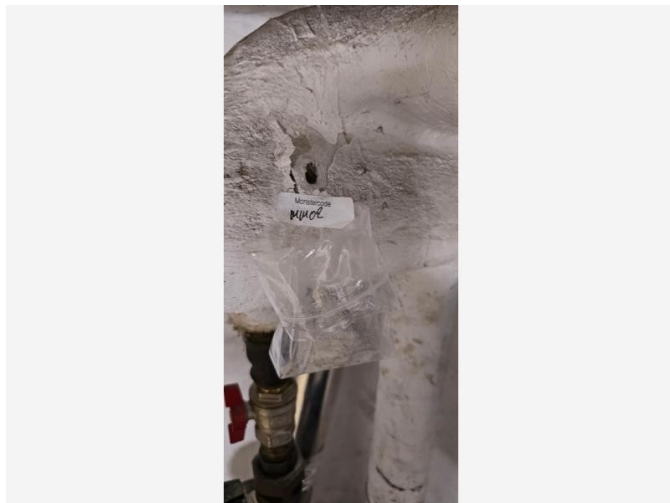
Fiche 11: Isolatie verwarmingsleidingen kelder - bochten

Geen asbest

#	Type	Referentie	Resultaat
11.1	Mengmonster	MM02	Geen asbest

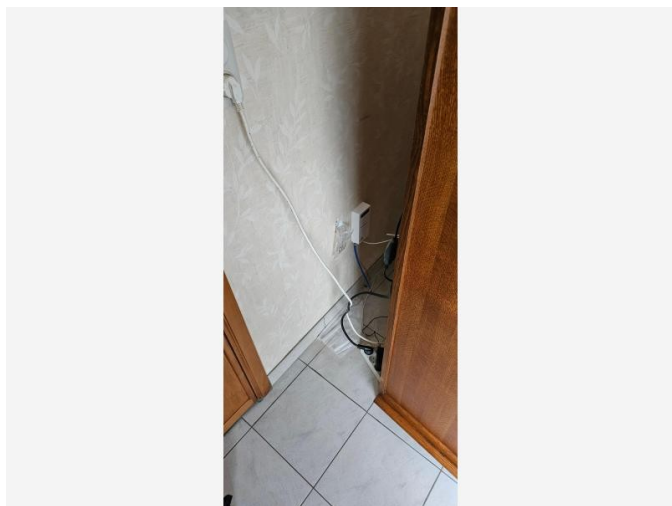
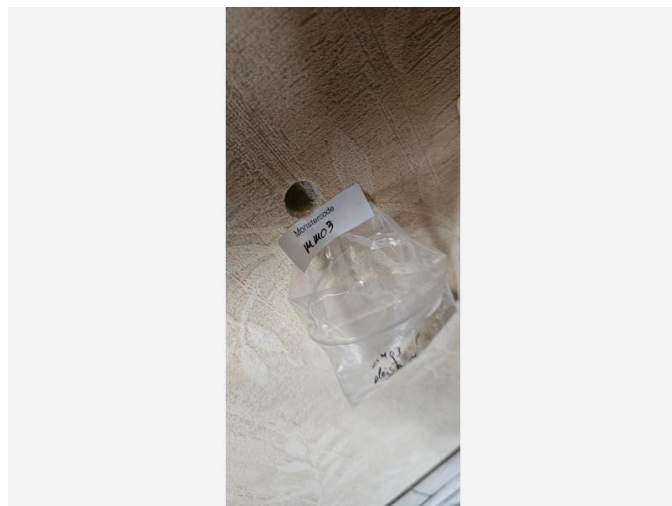
Fiche 12: Pleisterwerk muren

Geen asbest

#	Type	Referentie	Resultaat
12.1	Mengmonster	MM03	Geen asbest
