Asbestinventarisatetest

Antwerpsesteenweg 513, 9040 Gent

Attestnummer : 20260506-000359.000

Uitgegeven op : 06.05.2026

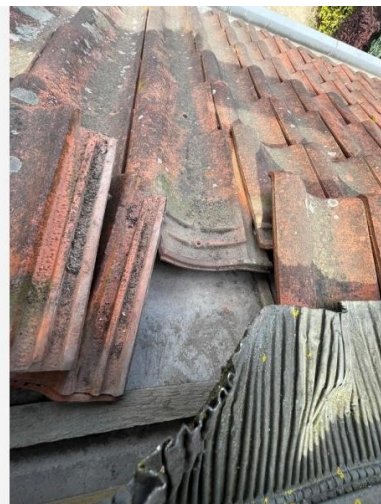
Het asbestmateriaal valt onder de mijlpaal van 2040.

Eindbeoordeling materiaalrisico	Verhoogd materiaalrisico en/of verhoogde kans op vezelvrijgave
---------------------------------	--

Gebondenheid	Categorie 1: hechtgebonden in oorsprong
Asbestsoort (vezeltype)	Crocidoliet aanwezig
Asbestconcentratie	Laag (< 50%)
Afschermingsgraad van het gehele materiaal	Geheel of deels vrij aan de binnenlucht, maar geen contact met binnenluchtstromen
Toestand van het materiaal	Licht beschadigd, licht verweerd. Intacte calciumsilicaatplaat of materiaal met categorie 3-gebondenheid

Beschrijving	Onderdak type Menuiserite
Omgeving	Grenst aan binnen- en buitenlucht
Primaire drager	Schuin dak
Asbestmateriaal	Plaat, paneel, tablet - Type Menuiserite
Bindmiddel van asbestmateriaal	Cement
Gebondenheid op basis van bindmiddel	Hecht
Hoeveelheid (oppervlakte - dikte - aantal)	<ul style="list-style-type: none">• 65,00 m² - 0,30 cm - 1 stuk
Totaal volume	0,195 m ³
Eenvoudig bereikbaar	Nee <ul style="list-style-type: none">• Het asbestmateriaal is bedekt (uitgezonderd laag verf, coating, behang, kunststof, textiel) en het wegnemen van het bedekkende materiaal kan niet zonder het bedekkende materiaal te beschadigen.
Bevestigingswijze	<ul style="list-style-type: none">• Geklemd• Genageld, geniet
Identificatiemethode	De asbestdeskundige beoordeelt het materiaal als asbesthoudend, en dit zonder monsternamen.
Destructieve handeling voor identificatie	Nee
Opmerking	De hoeveelheid is een zo nauwkeurig mogelijke opmeting. Hieraan kunnen evenwel geen rechten worden ontleend.

- Zorg voor een veilig beheer. Vermijd het beschadigen van het asbestmateriaal. Controleer de toestand jaarlijks op wijzigingen.
- Voer bijkomende staalname(s) uit.

- Eenvoudige handelingen: mag via doe-het-zelf of door werknemer(s) met opleidingsattest eenvoudige handelingen
Deze toepassing kan door een aannemer die over een opleidingsattest eenvoudige handelingen beschikt of door een particulier (doe-het-zelf), verwijderd worden indien er geen verhoogd risico op vrijgave van asbestvezels (max. concentratie 0,01 vezels/cm³ - CODEX Art. VI.3-54) ontstaat en de toepassing voorafgaand wordt gefixeerd/bevochtigd; de individuele elementen zonder machinale werktuigen (boormachine, slijpschijf, hogedrukreiniger,...) en zonder breken of gooien een voor een losgemaakt worden; en ten slotte dubbel en luchtdicht verpakt weggevoerd worden naar een erkend afvalpunt (recyclagepark).

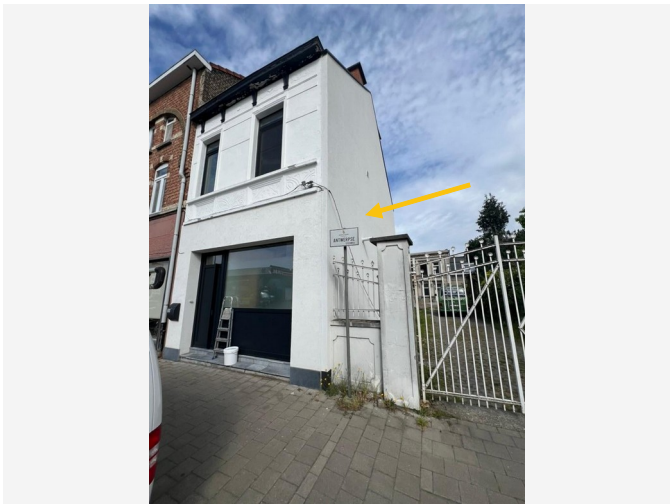
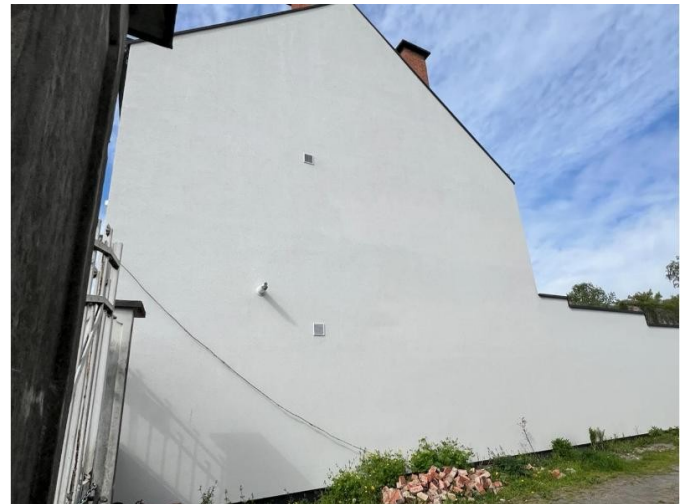
Het asbestmateriaal valt onder de mijlpaal van 2040.

Zeer laag materiaalrisico en/of zeer lage kans op vezelvrijgave

Gebondenheid	Categorie 1: hechtgebonden in oorsprong
Asbestsoort (vezeltype)	Crocidoliet aanwezig
Asbestconcentratie	Laag (< 50%)
Afschermingsgraad van het gehele materiaal	Alleen randen, niet afgeschermd, maar geen contact met binnenluchtstromen
Toestand van het materiaal	Onbeschadigd, niet verweerd

Beschrijving	Onderliggende laag crepi zijgevel
Omgeving	Buiten
Primaire drager	Wand buitenschil
Asbestmateriaal	In-situ afwerkingslagen - Crepi
Bindmiddel van asbestmateriaal	Cement
Gebondenheid op basis van bindmiddel	Hecht
Hoeveelheid (gewicht - aantal)	<ul style="list-style-type: none">• 250,00 kg - 1 stuk
Totaal gewicht	250,00 kg
Eenvoudig bereikbaar	Nee <ul style="list-style-type: none">• Het asbestmateriaal is bedekt (uitgezonderd laag verf, coating, behang, kunststof, textiel) en het wegnemen van het bedekkende materiaal kan niet zonder het bedekkende materiaal te beschadigen.
Bevestigingswijze	<ul style="list-style-type: none">• Verlijmd, ingegoten, versmeerd
Identificatiemethode	De asbestdeskundige beoordeelt het materiaal als asbestverdacht en dus asbesthoudend, en dit zonder monstername. Motivatie: Er is een onderzoeksbeperking die monstername verhindert; De asbestdeskundige heeft geen toegang gekregen tot dit deel van het inspectiegebied.

Destructieve handeling voor identificatie	Nee
Opmerking	De crepi is niet asbesthoudend . Uit afbeeldingen op Google Streetview kan worden vastgesteld dat er een nieuwe laag crepi werd aangebracht aan de zijgevel tussen 2022 en 2024. Op dezelfde afbeeldingen kan worden vastgesteld dat er een bestaande oude afwerkingslaag (vermoedelijk cementering) aanwezig was.

- Zorg voor een veilig beheer en verwijder dit asbestmateriaal wanneer het bij werken eenvoudig bereikbaar wordt. Controleer de toestand jaarlijks op wijzigingen.
- Voer bijkomende staalname(s) uit.

- Hermetische zone (erkend asbestverwijderaar)
Deze toepassing kan enkel door een erkende asbestverwijderaar via de methodiek van hermetische zone verwijderd worden omdat verwijdering via de methodiek van eenvoudige handelingen en/of couveusezakmethode niet mogelijk is; en er automatisch een verhoogd risico op vrijgave van asbestvezels (max. concentratie 0,01 vezels/cm - CODEX Art. VI.3-54) ontstaat. (Bron: CODEX - Art. VI.3-61.- par 1.)

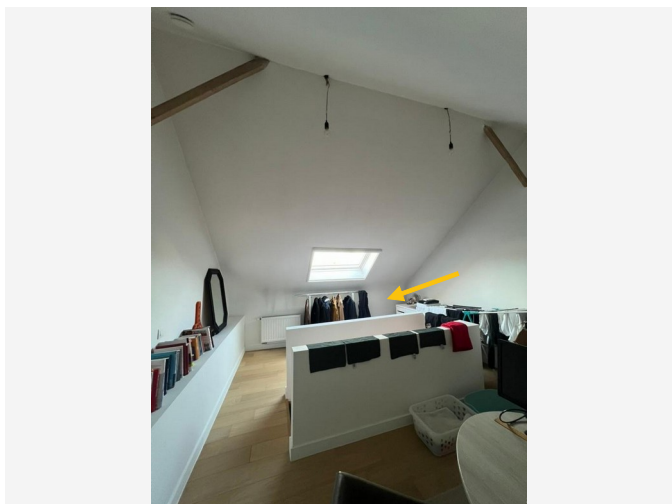
Situeringfoto

Permanente beperking

Reden: Muur opgetrokken tussen dak en zoldervloer

Uitleg van de asbestdeskundige: Muur tussen dak en zoldervloer. Er is een holle ruimte gecreerd tussen het dak en zoldervloer. Deze is volledig dichtgemaakt.

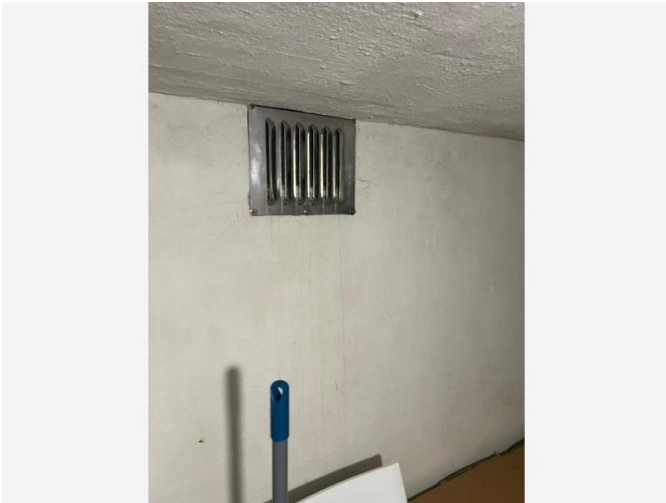
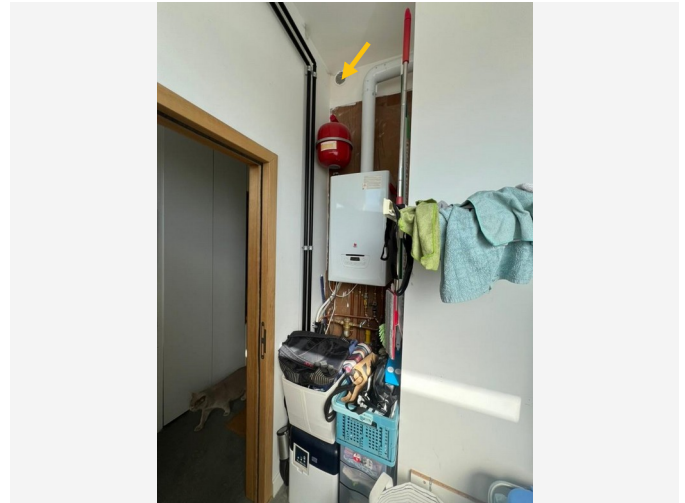
De ventilatiekanalen zijn niet inspecteerbaar en bestaan mogelijk uit asbestverdachte buizen. Bij werken, laat dit onderzoeken.

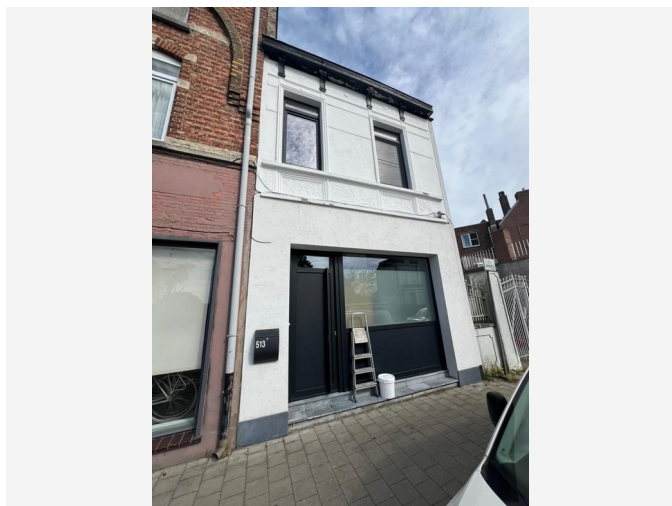
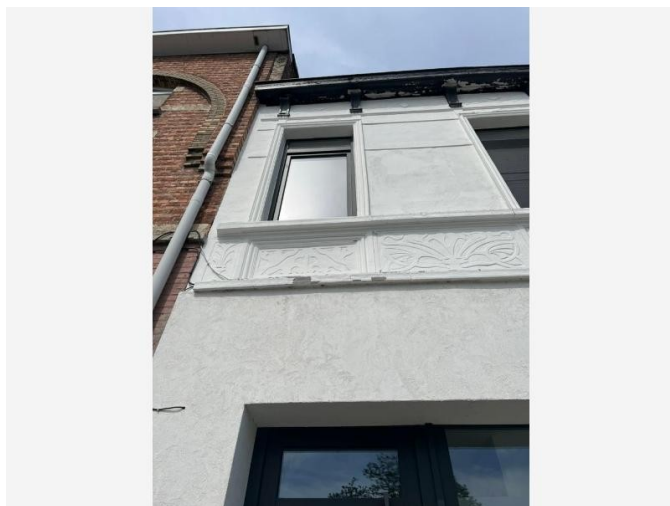
Fiche 9: Cementen smeerlaag buitengevel

Geen asbest

#	Type	Referentie	Resultaat
9.1	Mengmonster	3 Cementering gevel / 6020283236	Geen asbest

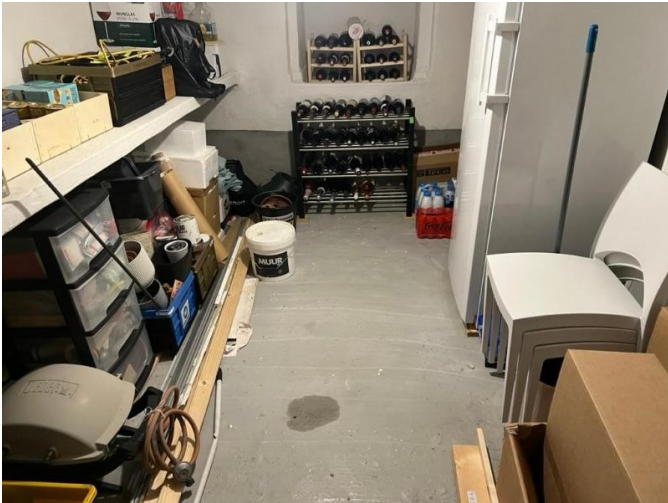
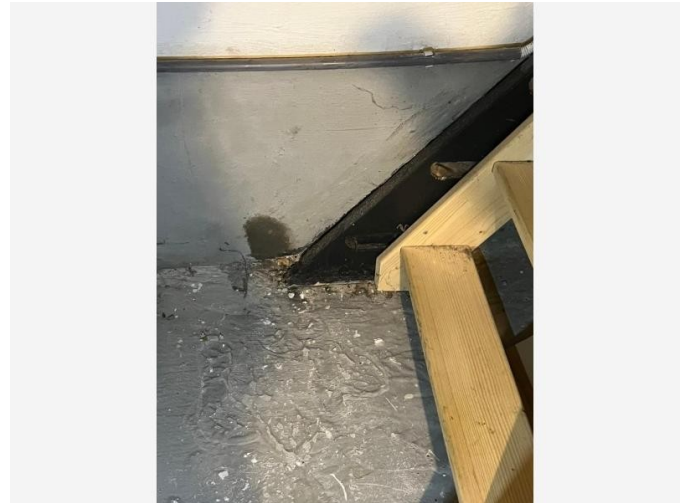
Fiche 10: Cementen smeerlaag muren binnen kelder

Geen asbest

#	Type	Referentie	Resultaat
10.1	Mengmonster	1 Muren cementering kelder/ 6020283228	Geen asbest

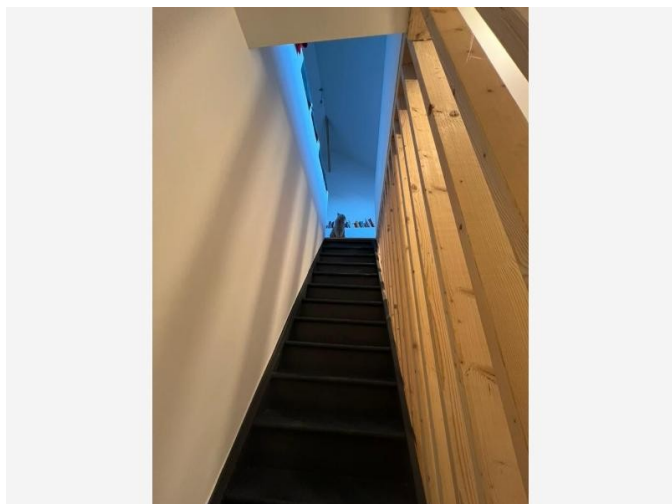
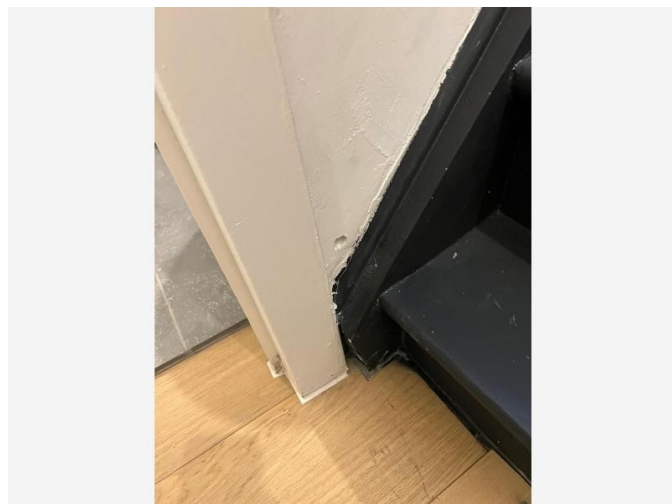
Geen asbest

#	Type	Referentie	Resultaat
11.1	Mengmonster	6 Pleister muren/ 6020283227	Geen asbest

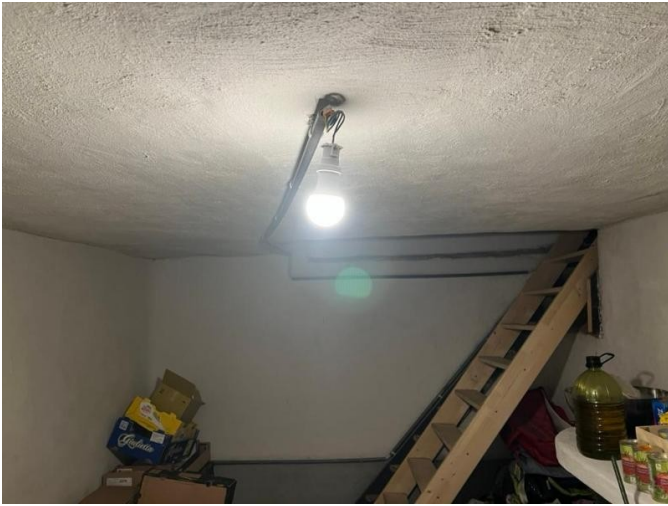
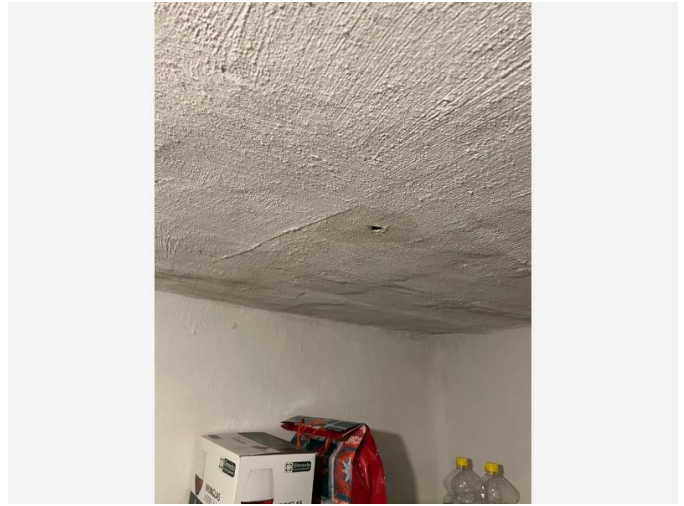
Geen asbest

#	Type	Referentie	Resultaat
12.1	Mengmonster	2 Plafond cementering kelder/ 6020283235	Geen asbest

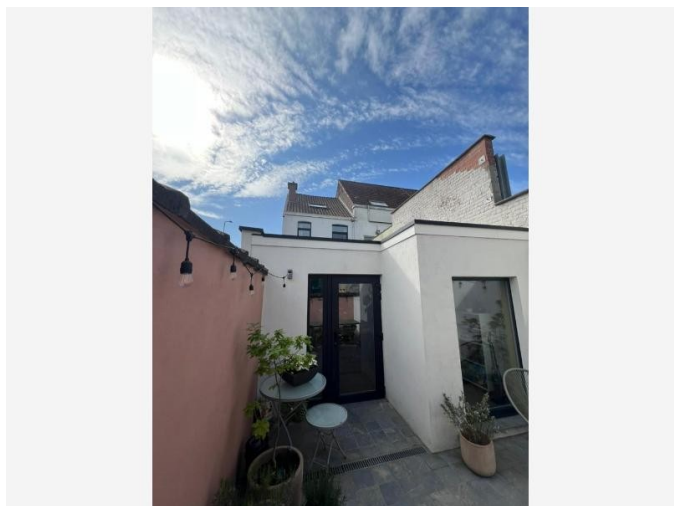
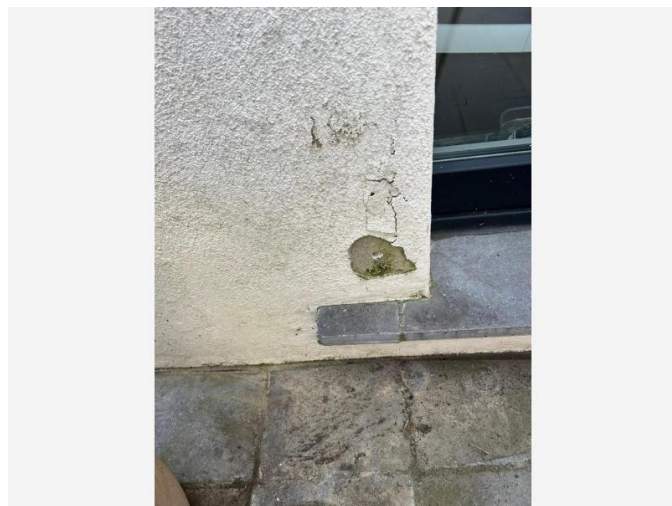
Fiche 13: Crepi muren tuin

Geen asbest

#	Type	Referentie	Resultaat
13.1	Mengmonster	5 Crepi tuinmuren/ 6020283238	Geen asbest
