Asbestinventarisatetest

Vijfhoeklaan 4, 2960 Brecht

Attestnummer : 20260506-000352.001

Uitgegeven op : 19.05.2026

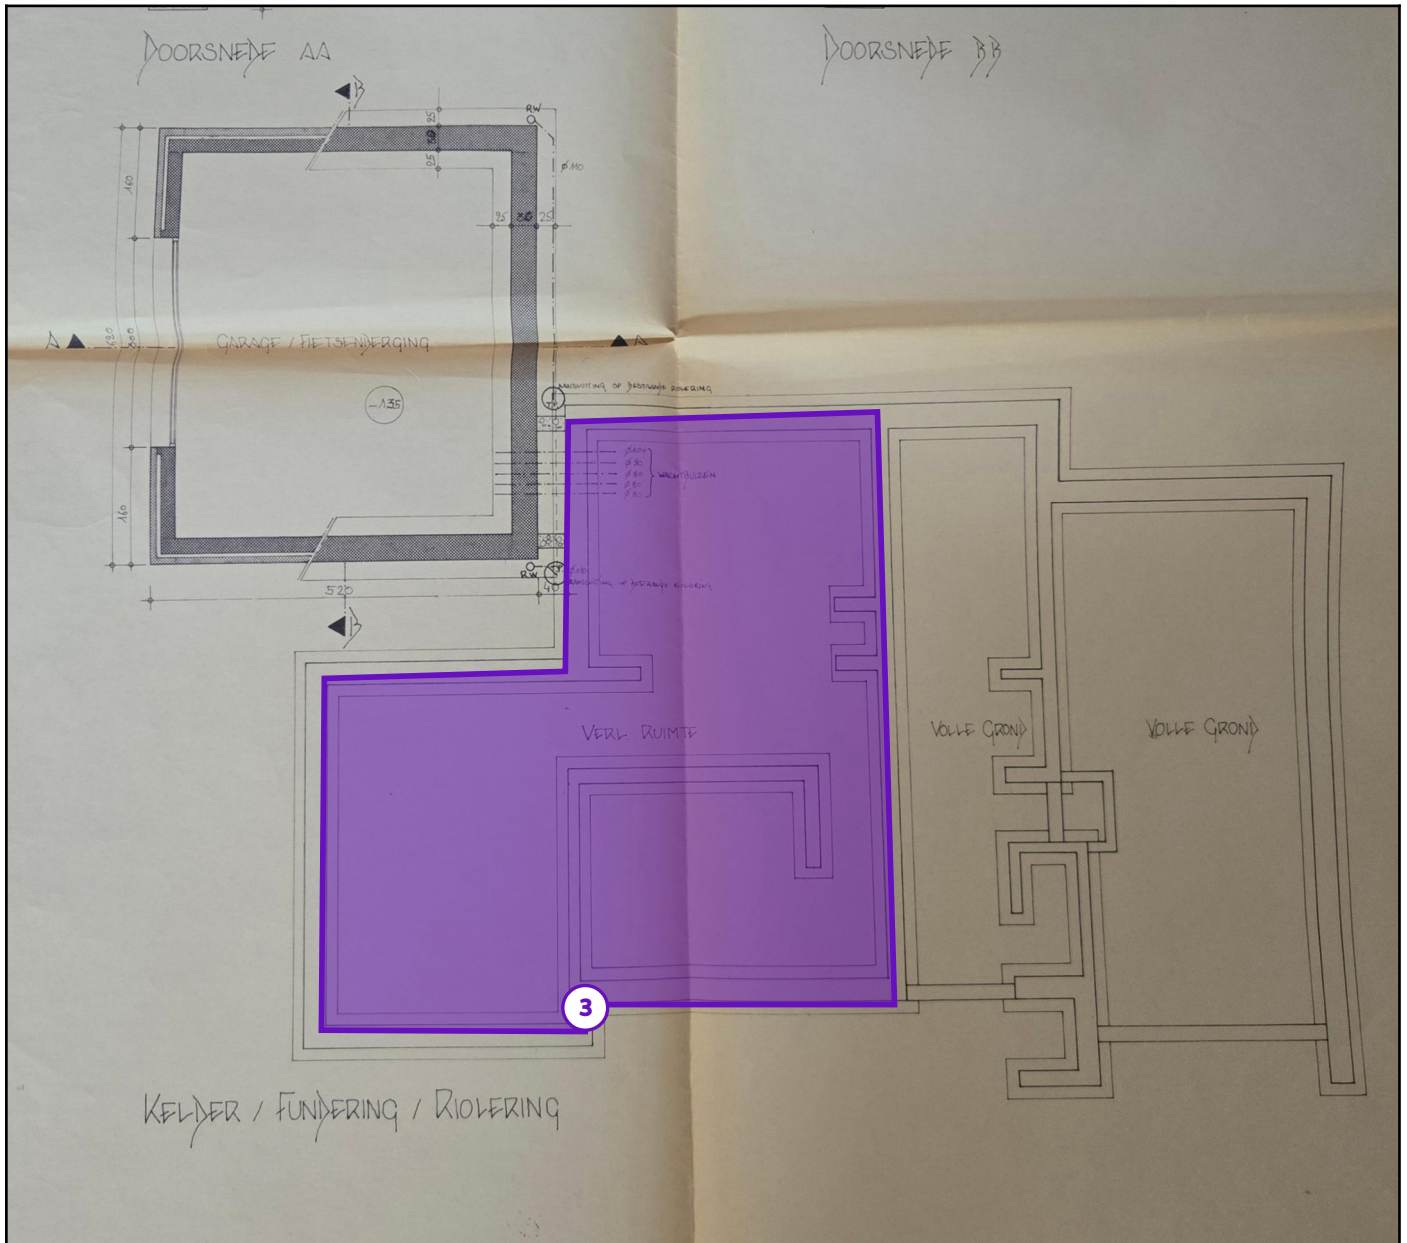
Plan 1.1: Fundering plan

Beschrijving	Type	Actie
3. Kruipkelder	Beperking	-

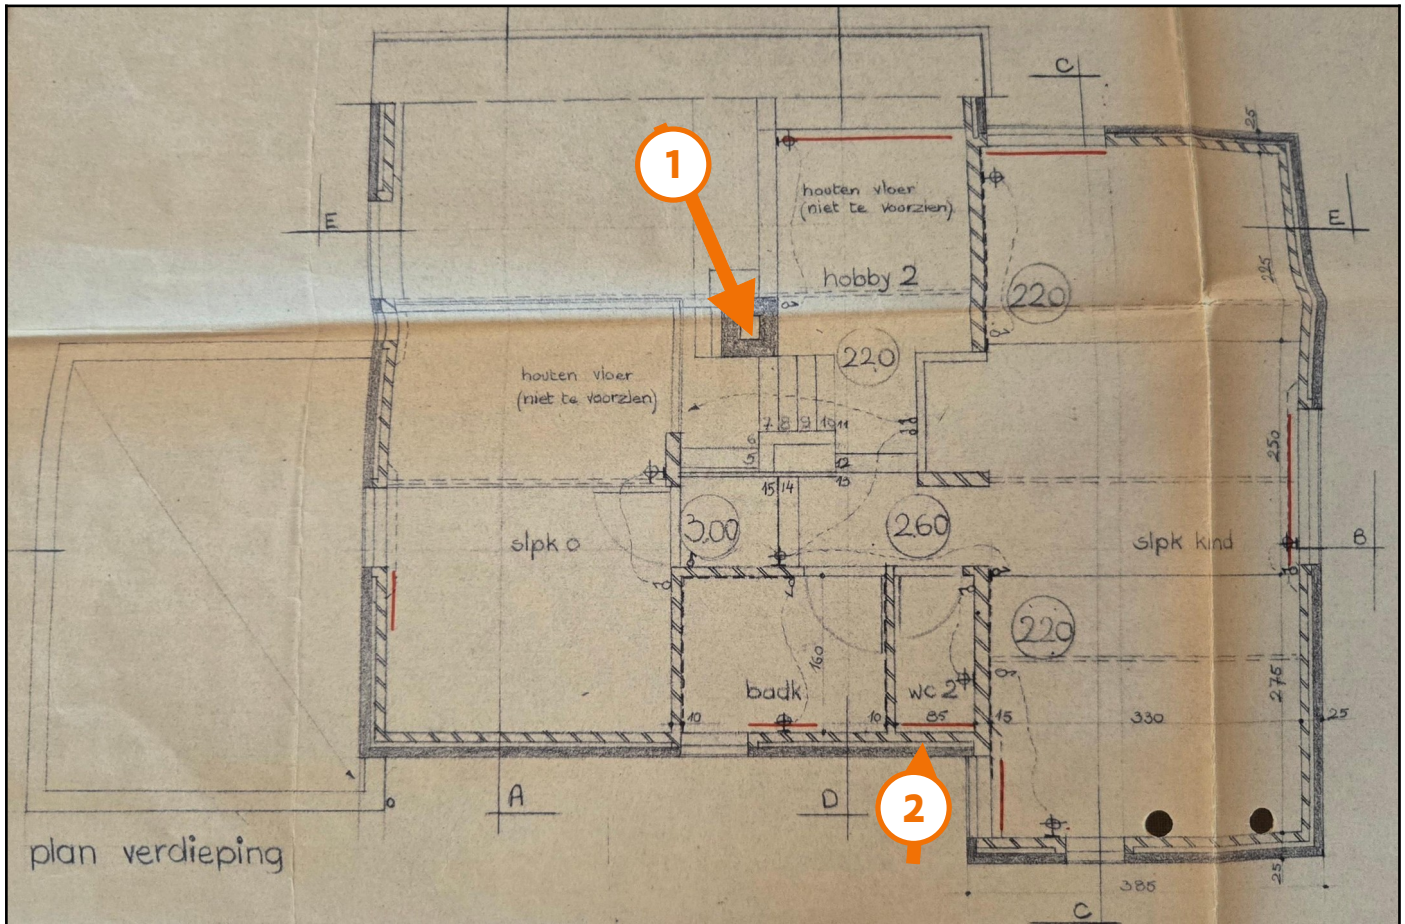
Plan 1.3: 1ste verdieping plan

Beschrijving	Type	Actie
1. Schouw	Asbestmateriaal	Verwijderen
2. Cementbuis - verluchting	Asbestmateriaal	Maatregelen nemen

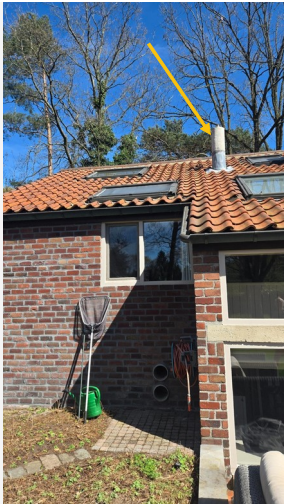
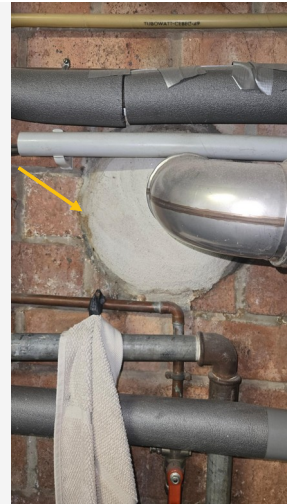
Het asbestmateriaal valt onder de mijlpaal van 2034.

Eindbeoordeling materiaalrisico	Verhoogd materiaalrisico en/of verhoogde kans op vezelvrijgave
---------------------------------	--

Gebondenheid	Categorie 1: hechtgebonden in oorsprong
Asbestsoort (vezeltype)	Crocidoliet aanwezig
Asbestconcentratie	Laag (< 50%)
Afschermingsgraad van het gehele materiaal	Geheel of deels vrij aan de binnenlucht, maar geen contact met binnenluchtstromen
Toestand van het materiaal	Licht beschadigd, licht verweerd. Intacte calciumsilicaatplaat of materiaal met categorie 3-gebondenheid

Beschrijving	Schouw
Omgeving	Buiten
Primaire drager	HVAC infrastructuur en uitrusting
Asbestmateriaal	Rookgaskanaal
Bindmiddel van asbestmateriaal	Cement
Gebondenheid op basis van bindmiddel	Hecht
Hoeveelheid (lengte - omtrek - dikte - aantal)	<ul style="list-style-type: none">• 4,00 m - 0,20 cm - 1,00 cm - 1 stuk
Totaal volume	< 0,001 m ³
Eenvoudig bereikbaar	Ja
Bevestigingswijze	<ul style="list-style-type: none">• Verlijmd, ingegoten, versmeerd
Identificatiemethode	De asbestdeskundige beoordeelt het materiaal als asbesthoudend, en dit zonder monsternamen.
Destructieve handeling voor identificatie	Nee
Opmerking	De hoeveelheid is een zo nauwkeurig mogelijke opmeting. Hieraan kunnen evenwel geen rechten worden ontleend.

Verwijderen

- Zorg voor een veilig beheer. Vermijd het beschadigen van het asbestmateriaal. Controleer de toestand jaarlijks op wijzigingen.

- Eenvoudige handelingen: mag via doe-het-zelf of door werknemer(s) met opleidingsattest eenvoudige handelingen
Deze toepassing kan door een aannemer die over een opleidingsattest eenvoudige handelingen beschikt of door een particulier (doe-het-zelf), verwijderd worden indien er geen verhoogd risico op vrijgave van asbestvezels (max. concentratie 0,01 vezels/cm³ - CODEX Art. VI.3-54) ontstaat en de toepassing voorafgaand wordt gefixeerd/bevochtigd; de individuele elementen zonder machinale werktuigen (boormachine, slijpschijf, hogedrukreiniger, \hat{a} \ddagger \ddagger) en zonder breken of gooien een voor een losgemaakt worden; en ten slotte dubbel en luchtdicht verpakt weggevoerd worden naar een erkend afvalpunt (recyclagepark).

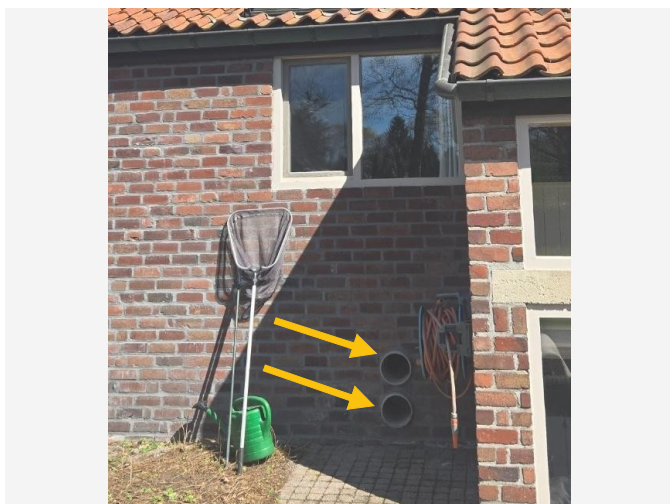
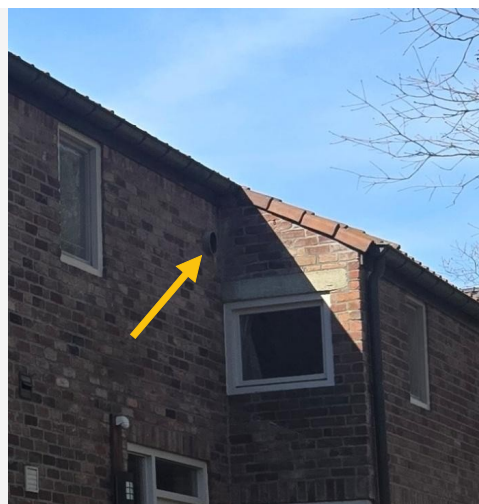
Het asbestmateriaal valt onder de mijlpaal van 2040.

Verhoogd materiaalrisico en/of verhoogde kans op vezelvrijgave

Gebondenheid	Categorie 1: hechtgebonden in oorsprong
Asbestsoort (vezeltype)	Crocidoliet aanwezig
Asbestconcentratie	Laag (< 50%)
Afschermingsgraad van het gehele materiaal	Geheel of deels vrij aan binnenluchtstromen
Toestand van het materiaal	Licht beschadigd, licht verweerd. Intacte calciumsilicaatplaat of materiaal met categorie 3-gebondenheid

Beschrijving	Cementbuis - verluchting
Omgeving	Grenst aan binnen- en buitenlucht
Primaire drager	Schacht-koker (technisch)
Asbestmateriaal	Buis, koker, leiding, pijp, doorvoer
Bindmiddel van asbestmateriaal	Cement
Gebondenheid op basis van bindmiddel	Hecht
Hoeveelheid (lengte - omtrek - dikte - aantal)	<ul style="list-style-type: none">• 0,50 m - 15,00 cm - 1,00 cm - 4 stuks
Totaal volume	0,003 m ³
Eenvoudig bereikbaar	Nee <ul style="list-style-type: none">• Het asbestmateriaal is bedekt (uitgezonderd laag verf, coating, behang, kunststof, textiel) en het wegnemen van het bedekkende materiaal kan niet zonder het bedekkende materiaal te beschadigen.
Bevestigingswijze	<ul style="list-style-type: none">• Verlijmd, ingegoten, versmeerd
Identificatiemethode	De asbestdeskundige beoordeelt het materiaal als asbestverdacht en dus asbesthoudend, en dit zonder monstername. Motivatie: De monstername brengt andere schade aan dan schade die inherent is aan de monstername.

Destructieve handeling voor identificatie	Nee
Opmerking	De precieze lengte is onbekend.

Maatregelen nemen

- Zorg voor een veilig beheer. Vermijd het beschadigen van het asbestmateriaal. Controleer de toestand jaarlijks op wijzigingen.
- Scherm in afwachting van verwijdering het asbestmateriaal af van luchtstromingen en verstoring: bijvoorbeeld door het te verpakken, te fixeren, af te dekken, signalisatie - afbakening aan te brengen, ...

- Eenvoudige handelingen: mag via doe-het-zelf of door werknemer(s) met opleidingsattest eenvoudige handelingen
Deze toepassing kan door een aannemer die over een opleidingsattest eenvoudige handelingen beschikt of door een particulier (doe-het-zelf), verwijderd worden indien er geen verhoogd risico op vrijgave van asbestvezels (max. concentratie 0,01 vezels/cm³ - CODEX Art. VI.3-54) ontstaat en de toepassing voorafgaand wordt gefixeerd/bevochtigd; de individuele elementen zonder machinale werktuigen (boormachine, slijpschijf, hogedrukreiniger, â†) en zonder breken of gooien een voor een losgemaakt worden; en ten slotte dubbel en luchtdicht verpakt weggevoerd worden naar een erkend afvalpunt (recyclagepark).

- Eenvoudige handelingen: enkel door erkend asbestverwijderaar
Kan men mits gebruik van de juiste PBM's, na fixatie en zonder beschadigingen veilig verwijderen en afvoeren via een erkend asbestafvalverwerker.

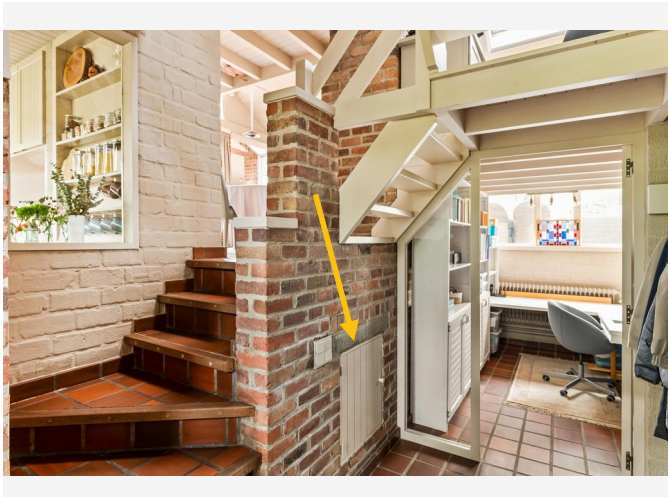
Situeringfoto

Permanente beperking

Reden: Het onderzoek kan niet uitgevoerd worden binnen de bepalingen van de Welzijnswet

Uitleg van de asbestdeskundige: Ruimtes met een hoogte lager dan 1,5 meter hoeven in het kader van een asbestattest voor verkoop of schenking niet onderzocht te worden.

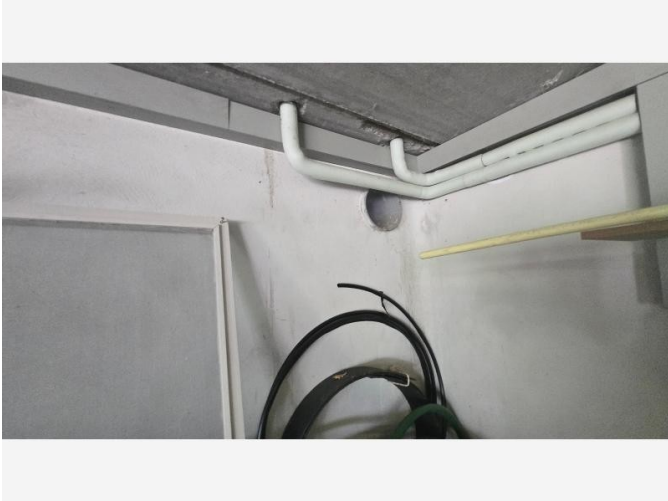
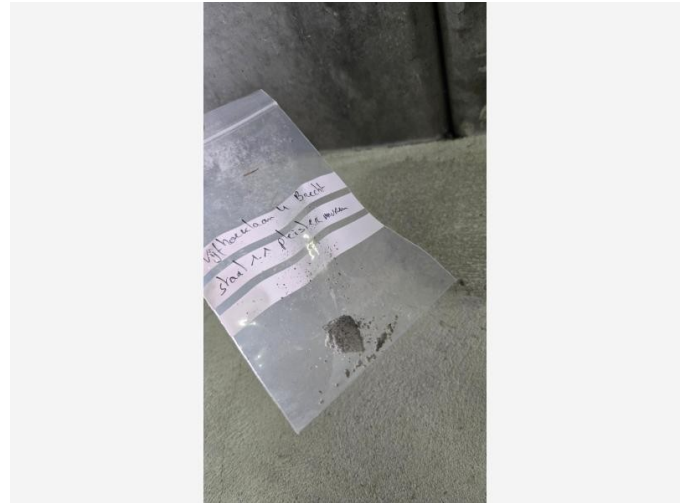
Fiche 4: Pleisterwerk wanden

Geen asbest

#	Type	Referentie	Resultaat
4.1	Mengmonster	Staal 1.1 pleister muren	Geen asbest

Beschrijving	Pleisterwerk wanden
Omgeving	Binnen
Primaire drager	Binnenwand
Bindmiddel van materiaal	Gips - kalk
Gebondenheid op basis van bindmiddel	Niet-hechtgebonden
Hoeveelheid (oppervlakte - dikte - aantal)	• 150,00 m ² - 1,00 cm - 1 stuk
Totaal volume	1,50 m ³
Identificatiemethode	Een monstername door de asbestdeskundige met laboanalyse door een asbestlabo.
Destructieve handeling voor identificatie	Nee
Opmerking	De hoeveelheid is een zo nauwkeurig mogelijke opmeting. Hieraan kunnen evenwel geen rechten worden ontleend. Waar mogelijk, wordt staalname uitgevoerd conform het inspectieprotocol: in een droge ruimte zoals een slaapkamer, in een natte ruimte zoals een keuken of badkamer, in een traphal en in een stookruimte.

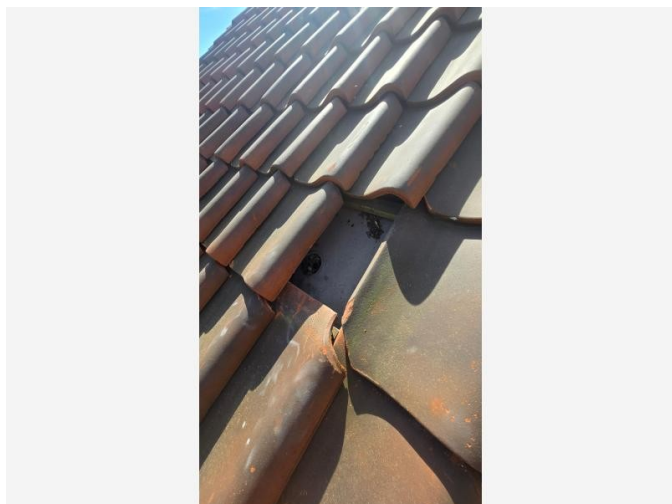
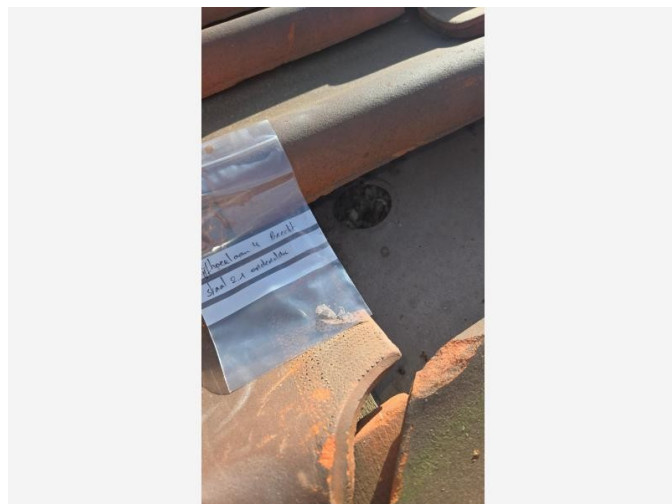
Geen asbest

#	Type	Referentie	Resultaat
5.1	Puntmonster	Staal 2.1 onderdak	Geen asbest

Beschrijving	Onderdak
Omgeving	Binnen
Primaire drager	Schuin dak
Bindmiddel van materiaal	Cement
Gebondenheid op basis van bindmiddel	Hecht
Hoeveelheid (oppervlakte - dikte - aantal)	• 100,00 m ² - 0,50 cm - 1 stuk
Totaal volume	0,50 m ³
Identificatiemethode	Een monstername door de asbestdeskundige met laboanalyse door een asbestlabo.
Destructieve handeling voor identificatie	Nee
Opmerking	De hoeveelheid is een zo nauwkeurig mogelijke opmeting. Hieraan kunnen evenwel geen rechten worden ontleend.

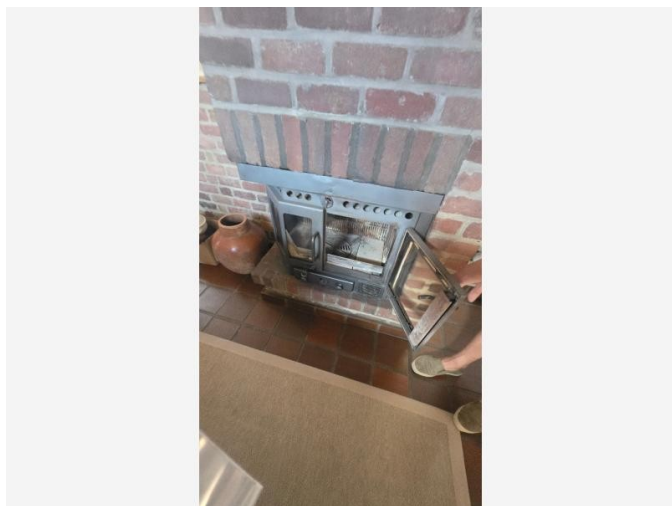
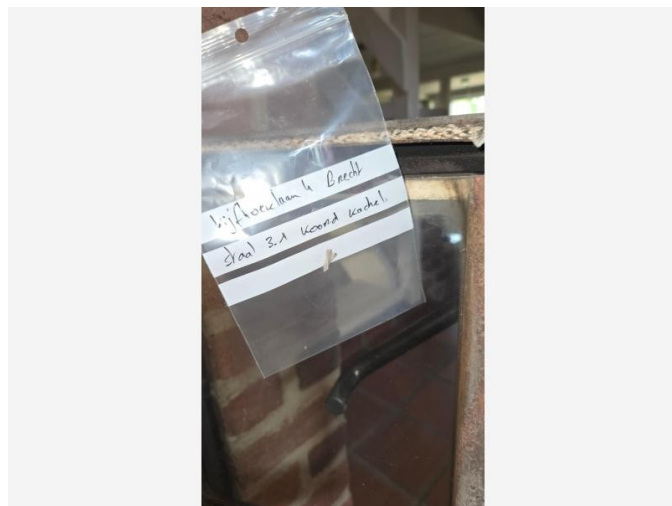
Geen asbest

#	Type	Referentie	Resultaat
6.1	Puntmonster	Staal 4.1 koord kachel	Geen asbest

Beschrijving	Koord kachel
Omgeving	Binnen
Primaire drager	Ruimteverwarming
Bindmiddel van materiaal	Weinig of geen bindmiddel (textiel, bevolking, ...)
Gebondenheid op basis van bindmiddel	Niet-hechtgebonden
Hoeveelheid (lengte - omtrek - aantal)	<ul style="list-style-type: none">• 2,00 m - 3,00 cm - 1 stuk
Totale oppervlakte	0,06 m ²
Identificatiemethode	Een monstername door de asbestdeskundige met laboanalyse door een asbestlabo.
Destructieve handeling voor identificatie	Nee
Opmerking	De hoeveelheid is een zo nauwkeurig mogelijke opmeting. Hieraan kunnen evenwel geen rechten worden ontleend.
