# Asbestinventarisatetest

Hoogveld 29, 1702 Dilbeek

Attestnummer : 20260414-000135.000

Uitgegeven op : 14.04.2026

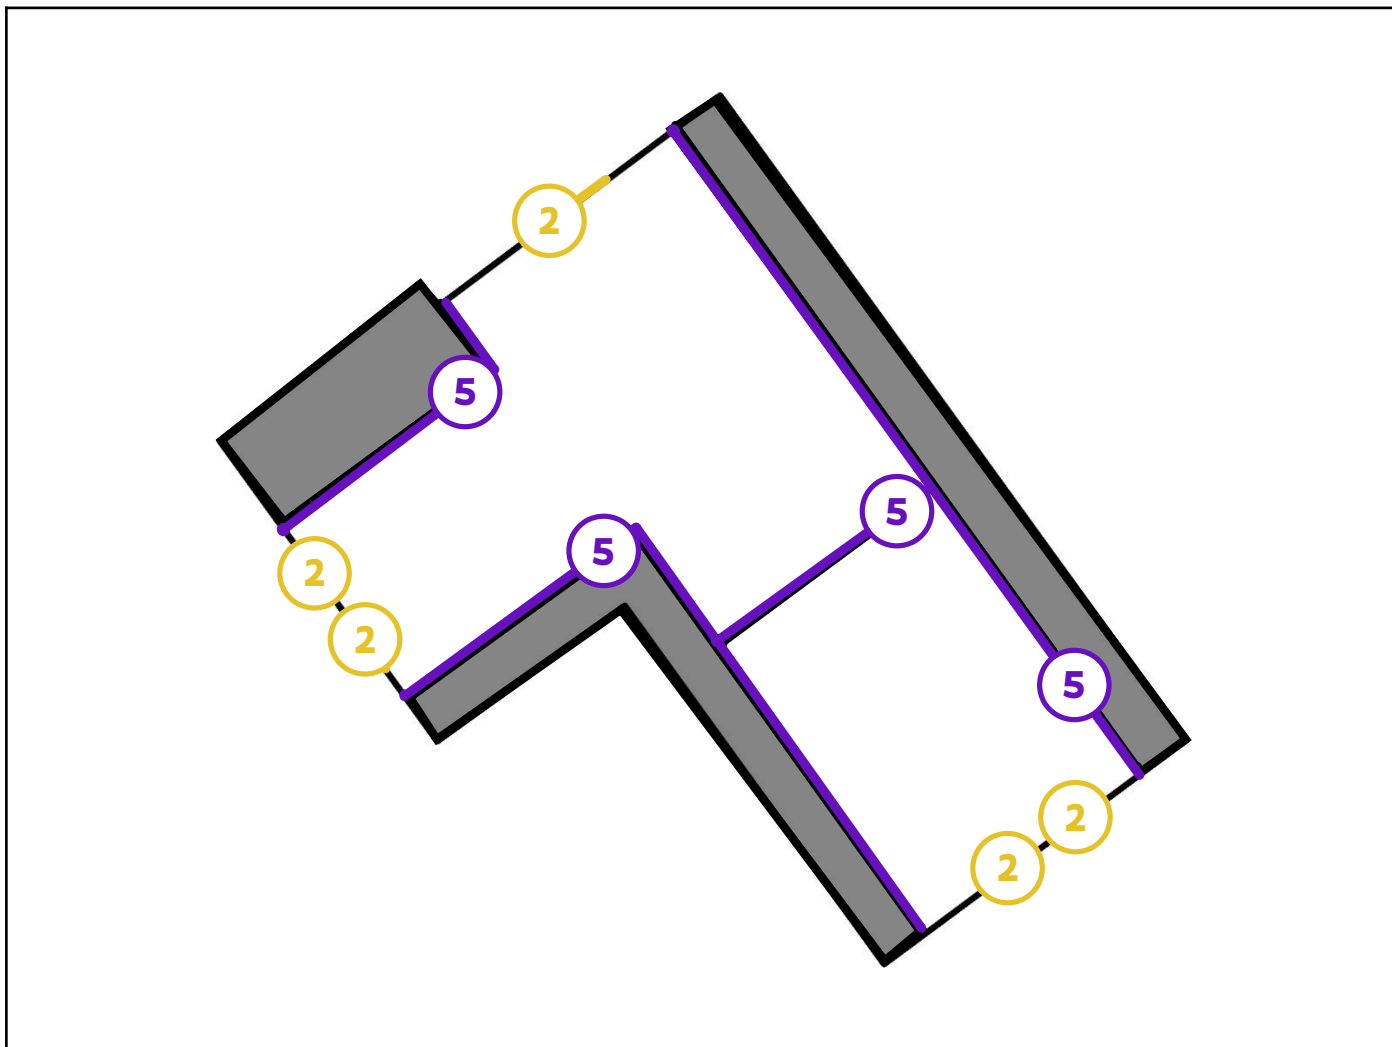
## Plan 1.7: Zolder

Beschrijving	Type	Actie
2. Venstertablet binnen (massal)	Asbestmateriaal	Zorgvuldig beheren
5. Valse wanden	Advies	-

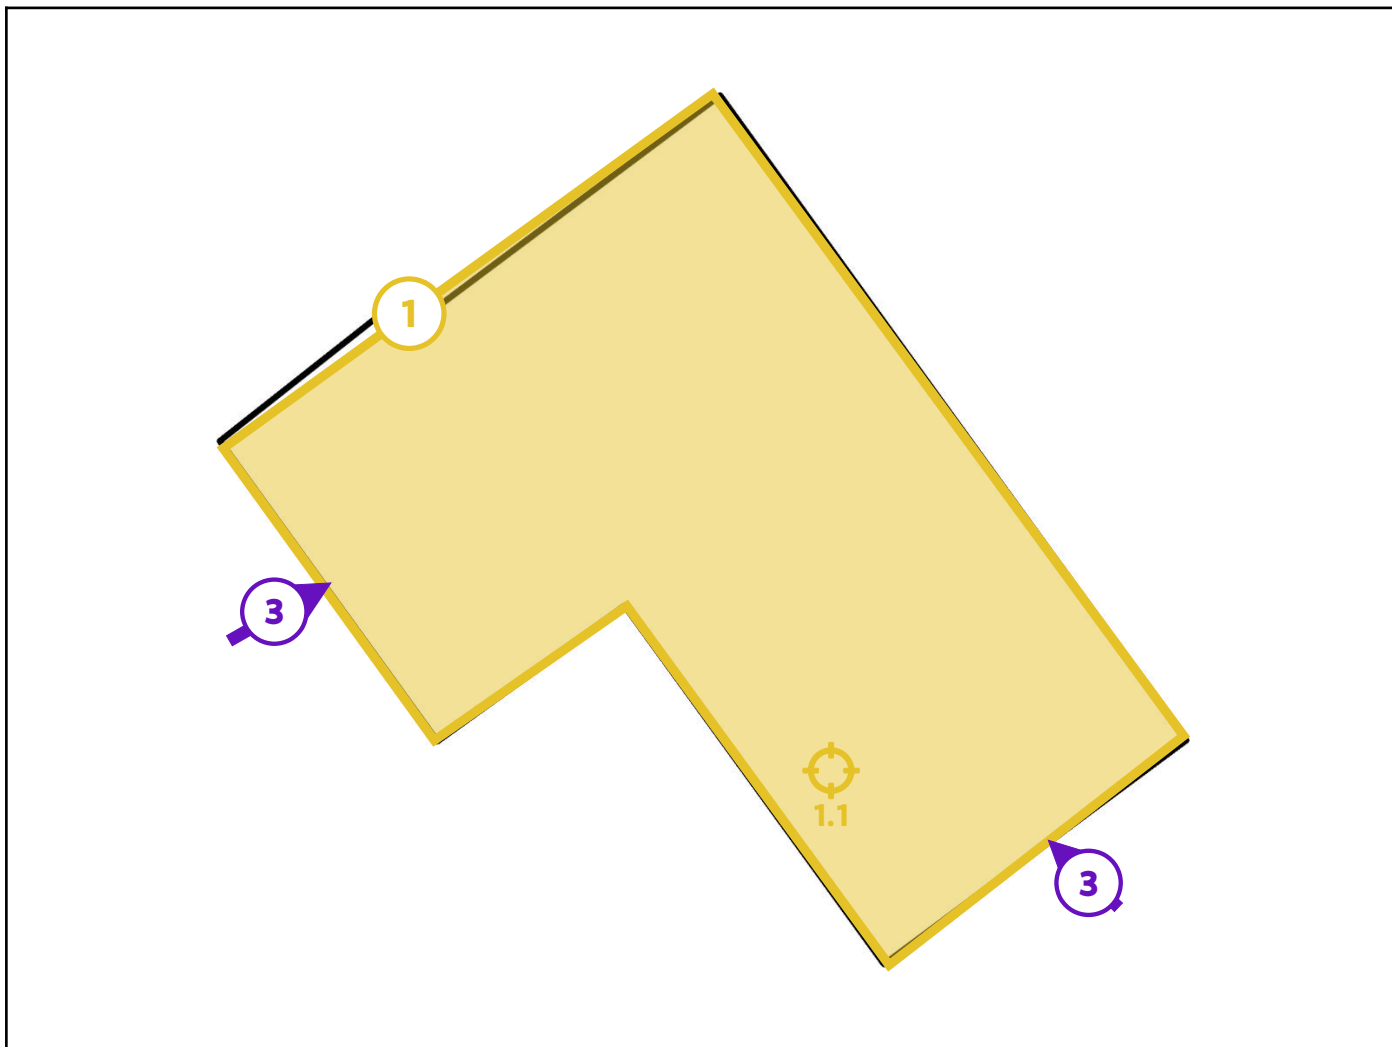
## Plan 1.8: Woning plan

Beschrijving	Type	Actie
1. Onderdak (staalname)	Asbestmateriaal	Zorgvuldig beheren
1.1 Code: 4	Puntmonster	-
3. Schouw op het dak (beperkingsfiche)	Beperking	-

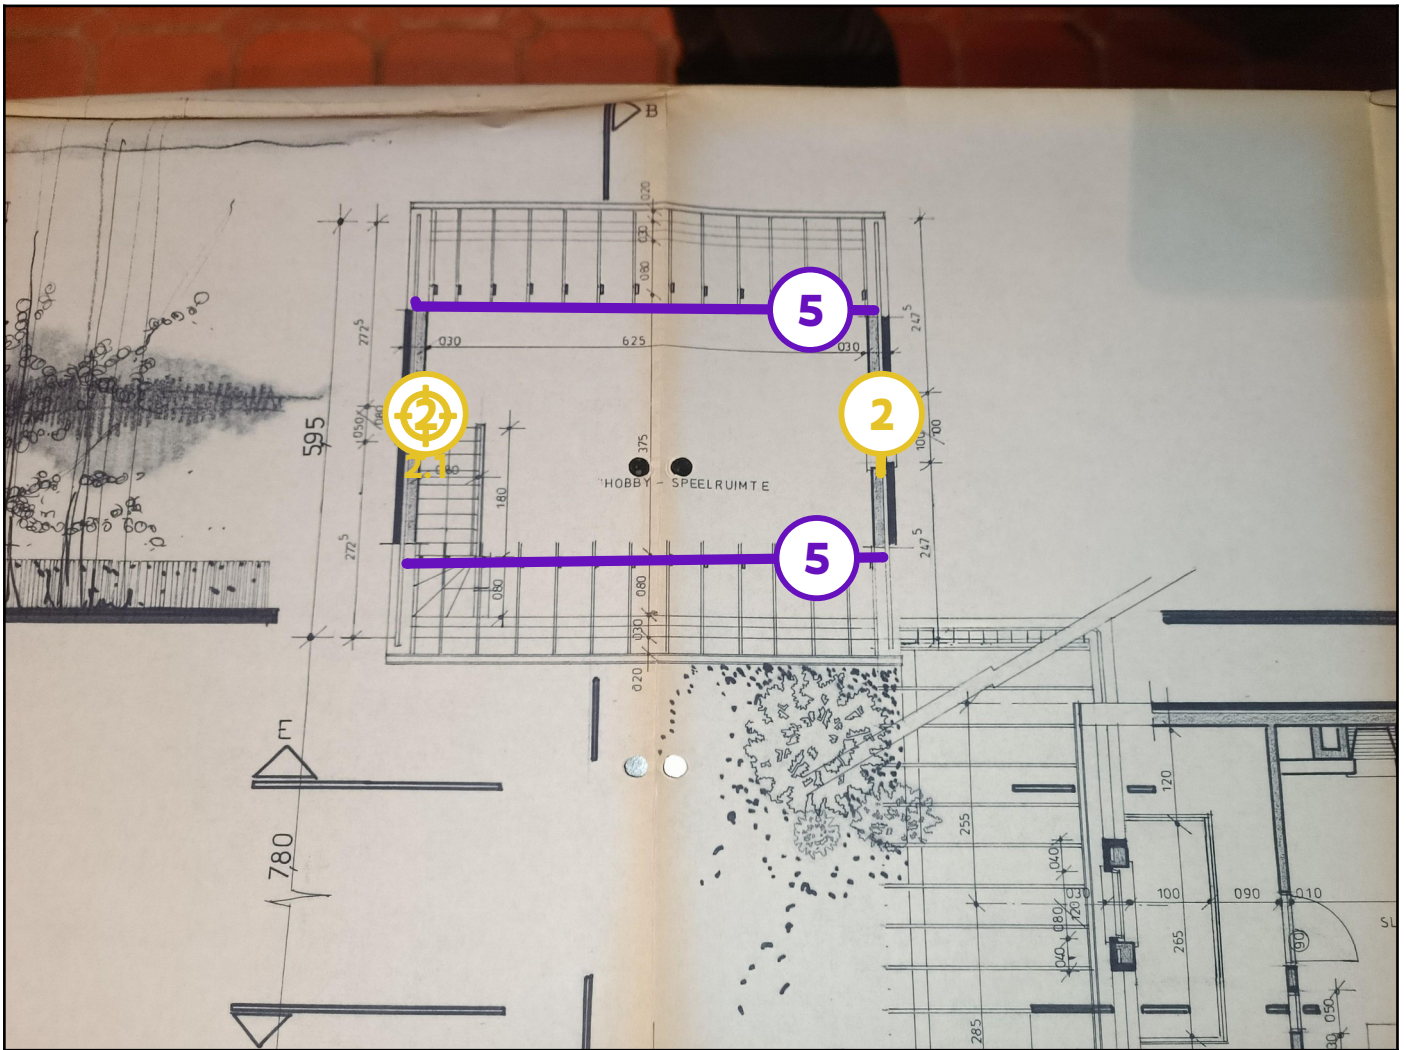
## Plan 2.4: Verdieping

Beschrijving	Type	Actie
2. Venstertablet binnen (massal)	Asbestmateriaal	Zorgvuldig beheren
2.1 Code: 5	Puntmonster	-
5. Valse wanden	Advies	-

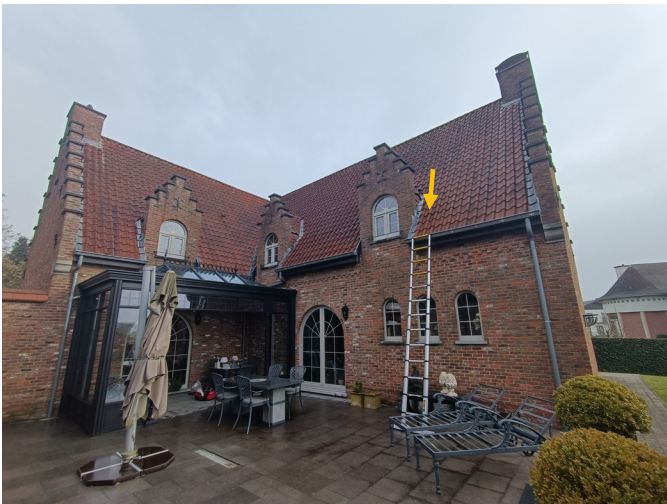
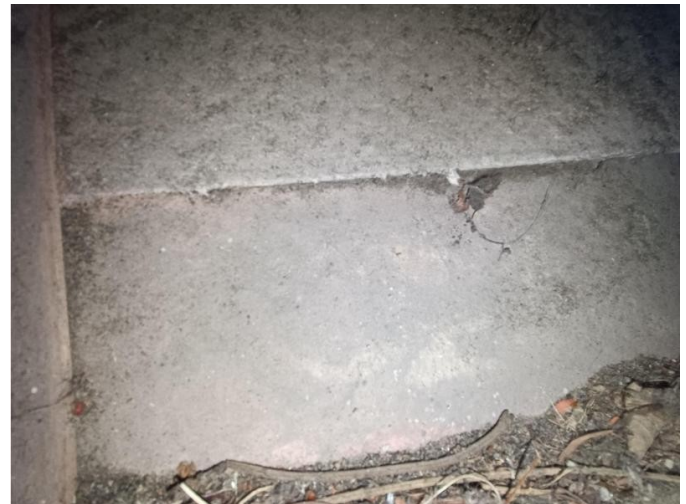
Overzichtsfoto

Detailfoto

Het asbestmateriaal valt onder de mijlpaal van 2040.

Eindbeoordeling materiaalrisico	Zeer laag materiaalrisico en/of zeer lage kans op vezelvrijgave
Opmerking	onderdakplaten zitten tussen de dakbedekking en constructiebalken

Gebondenheid	Categorie 1: hechtgebonden in oorsprong
Asbestsoort (vezeltype)	Alleen chrysotiel aanwezig
Asbestconcentratie	Laag (< 50%)
Afschermingsgraad van het gehele materiaal	Stootvaste afscherming of omkasting
Toestand van het materiaal	Onbeschadigd, niet verweerd

#	Type	Referentie	Resultaat
1.1	Puntmonster	4	Chrysotiel

Beschrijving	Onderdak (staalname)
Omgeving	Binnen
Primaire drager	Schuin dak
Asbestmateriaal	Plaat, paneel, tablet - Type Menuiserite
Bindmiddel van asbestmateriaal	Cement
Gebondenheid op basis van bindmiddel	Hecht
Hoeveelheid (oppervlakte - dikte - aantal)	<ul style="list-style-type: none"> <li>• 300,00 m<sup>2</sup> - 0,50 cm - 1 stuk</li> </ul>
Totaal volume	1,50 m <sup>3</sup>
Eenvoudig bereikbaar	<p>Nee</p> <ul style="list-style-type: none"> <li>• Het asbestmateriaal is bedekt (uitgezonderd laag verf, coating, behang, kunststof, textiel) en het wegnemen van het bedekkende materiaal kan niet zonder het bedekkende materiaal te beschadigen.</li> </ul>
Bevestigingswijze	<ul style="list-style-type: none"> <li>• Geklemd</li> </ul>
Identificatiemethode	Een monstername door de asbestdeskundige met laboanalyse door een asbestlabo.
Destructieve handeling voor identificatie	Nee
Opmerking	<p>De vermelde oppervlaktes, diktes en volumes betreffen een beredeneerde schatting. Er worden geen rechten verleend aan deze oppervlaktes/diktes/volumes.</p> <p>Deze handeling is een steekproef, er is geen garantie dat het volledige dak met éénzelfde materiaal is opgebouwd. Dit kan enkel via destructief onderzoek vastgesteld worden.</p>

- Zorg voor een veilig beheer en verwijder dit asbestmateriaal wanneer het bij werken eenvoudig bereikbaar wordt. Controleer de toestand jaarlijks op wijzigingen.

(dak werker met 8u basisopleiding asbest) indien de platen eenvoudig te verwijderen zijn zonder kans op breken kan dit via doe-het-zelf of door werknemer(s) met opleidingsattest eenvoudige handelingen; Dek de zoldervloer af met plastic folie . Standaard dragen van de nodige wegwerp beschermingsmiddelen FFP 3 masker , handschoenen en tyvec CAT III type 5-6 , afspoelbaar schoeisel Verwijder de dakpannen. Fixeer het plaatmateriaal , de asbesthoudende platen één voor één en in hun geheel verwijderen. Niet gooien, niet breken. Verwijder onder verneveling of tussentijds voldoende bevochtigen tijdens de volledige duur van de werken. Dubbel verpakken in plastic folie , luchtdicht verpakken of plaats in container met asbestbag. Reinig Nadien de draagstructuur met vochtige doeken (+stofzuiger met absoluut filter kan niet gehoord worden dus voor een particulier niet mogelijk .) Alle werknemer(s) moeten wel beschikken over een opleidingsattest eenvoudige handelingen 8u. Een vastgesteld asbesthoudend onderdak mag niet definitief

ingesloten worden , dit dient verplicht verwijderd te worden als het bij werken bereikbaar wordt. (vb bij vernieuwen van de dakbedekking onderdak mee verwijderen ) Voor hechtgebonden toepassingen: Bij verwijdering door doe-het-zelf moet men dit afval dubbel en luchtdicht verpakt aandienen bij het gemeentelijk recyclagepark. Men raadpleegt best op voorhand de voorwaarden van het recyclagepark.

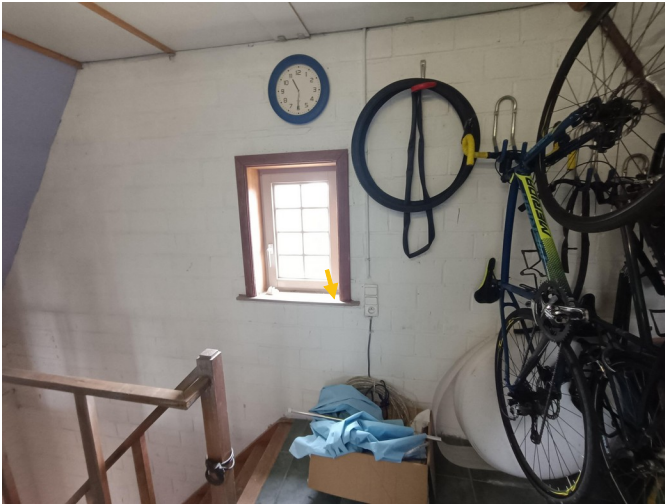
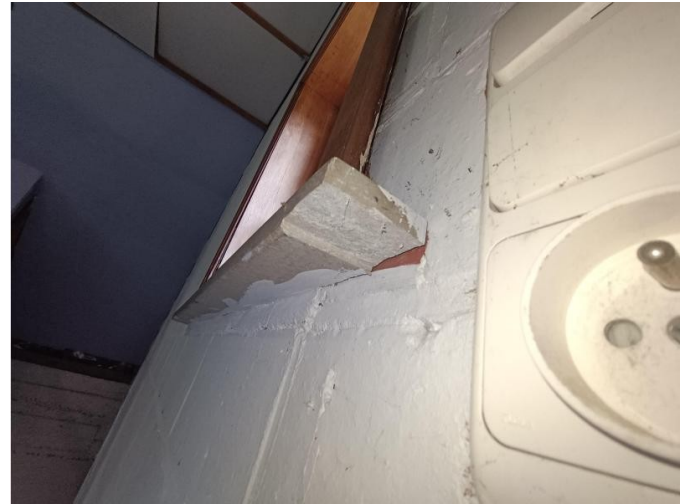
Overzichtsfoto

Detailfoto

Het asbestmateriaal valt onder de mijlpaal van 2040.

Eindbeoordeling materiaalrisico	Zeer laag materiaalrisico en/of zeer lage kans op vezelvrijgave
---------------------------------	---

Gebondenheid	Categorie 1: hechtgebonden in oorsprong
Asbestsoort (vezeltype)	Alleen chrysotiel aanwezig
Asbestconcentratie	Laag (< 50%)
Afschermingsgraad van het gehele materiaal	Geheel of deels vrij aan de binnenlucht, maar geen contact met binnenluchtstromen
Toestand van het materiaal	Onbeschadigd, niet verweerd

#	Type	Referentie	Resultaat
2.1	Puntmonster	5	Chrysotiel

Beschrijving	Venstertablet binnen (massal)
Omgeving	Binnen
Primaire drager	Wandopening verticaal (raam, deur, ...)
Asbestmateriaal	Plaat, paneel, tablet - Type Massal
Bindmiddel van asbestmateriaal	Cement
Gebondenheid op basis van bindmiddel	Hecht
Hoeveelheid (oppervlakte - dikte - aantal)	• 0,30 m <sup>2</sup> - 2,00 cm - 10 stuks
Totaal volume	0,06 m <sup>3</sup>
Eenvoudig bereikbaar	Ja
Bevestigingswijze	• Verlijmd, ingegoten, versmeerd
Identificatiemethode	Een monstername door de asbestdeskundige met laboanalyse door een asbestlabo.
Destructieve handeling voor identificatie	Nee
Opmerking	Visueel verdacht beschouwd. Aantal stuks 10 De vermelde oppervlaktes, diktes, gewichten en volumes betreffen een beredeneerde schatting. Er worden geen rechten verleend aan deze oppervlaktes/diktes/volumes.

- Zorg voor een veilig beheer. Vermijd het beschadigen van het asbestmateriaal. Controleer de toestand jaarlijks op wijzigingen.
- Voer bijkomende staalname(s) uit.

- Eenvoudige handelingen: mag via doe-het-zelf of door werknemer(s) met opleidingsattest eenvoudige handelingen  
EH via doe-het zelf : De dorpels of tabletten kunnen voorzichtig losgebeiteld worden, zonder de toepassing zelf te breken , extra bevochtigen om stof te voorkomen Standaard dragen van de nodige wegwerp beschermingsmiddelen FFP 3 masker , handschoenen en tyvec CAT III type 5-6 , afwasbaar schoeisel Verpakken in dubbel plastic folie , sluit luchtdicht af en afvoeren naar het containerpark als hechtgebonden asbestafval. Voor hechtgebonden toepassingen: Bij verwijdering door doe-het-zelf moet men dit afval dubbel en luchtdicht verpakt aandienen bij het gemeentelijk recyclagepark. Men raadpleegt best op voorhand de voorwaarden van het recyclagepark. Zie ook link Zie <https://ovam.vlaanderen.be/wie-mag-wat-verwijderen> <https://ovam.vlaanderen.be/voorzorgsmaatregelen-bij-asbestverwijdering> <https://ovam.vlaanderen.be/asbestafval-afvoeren> Zie ook wetgevend kader (website van de OVAM en CODEX boek VI titel 3). <http://werk.belgie.be/sites/default/files/content/documents/Welzijn%20op%20het>

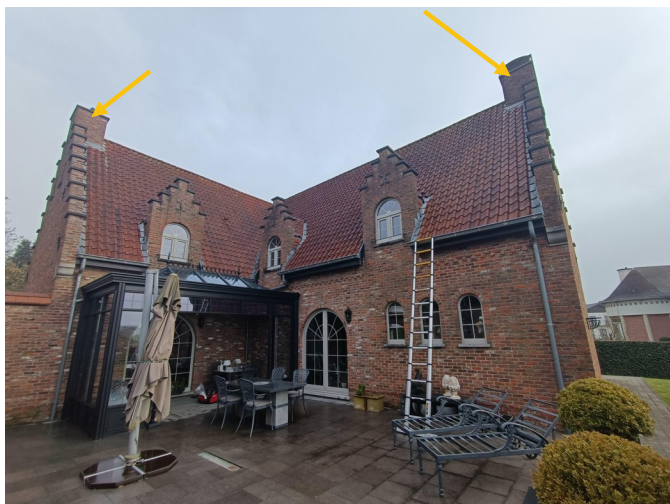
*Situeringfoto*

**Reden:** Het te onderzoeken materiaal situeert zich hoger dan 3,50 m te rekenen vanaf een veilige ondergrond

**Uitleg van de asbestdeskundige:** Bij werken (dak of reiniging schouw) kan een stelling geplaatst worden, het is niet duidelijk of er asbestverdachte materialen aanwezig zijn in/rond de schouw.

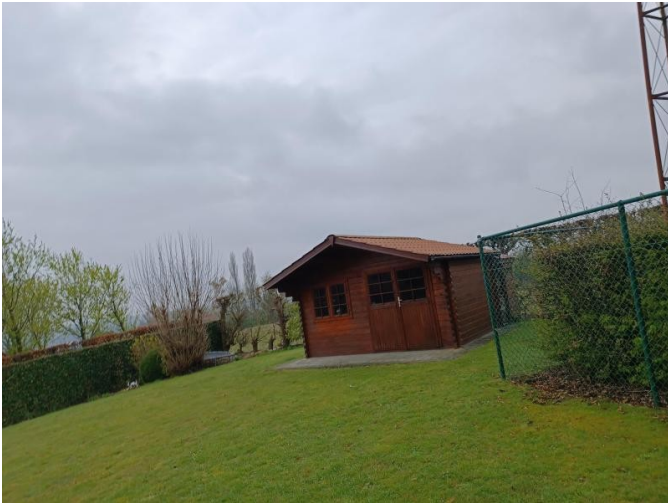
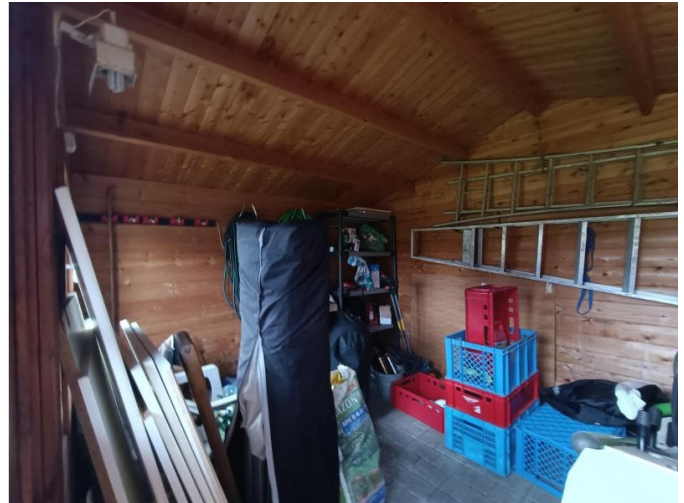
Het tuinhuis werd gecontroleerd. Niets verdachts aanwezig.

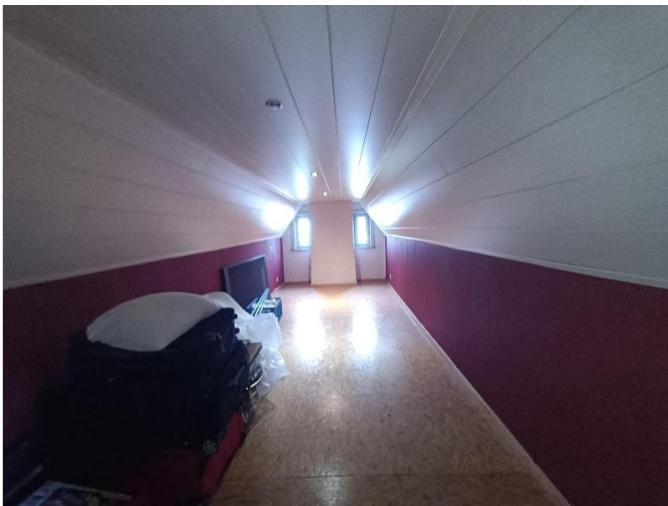
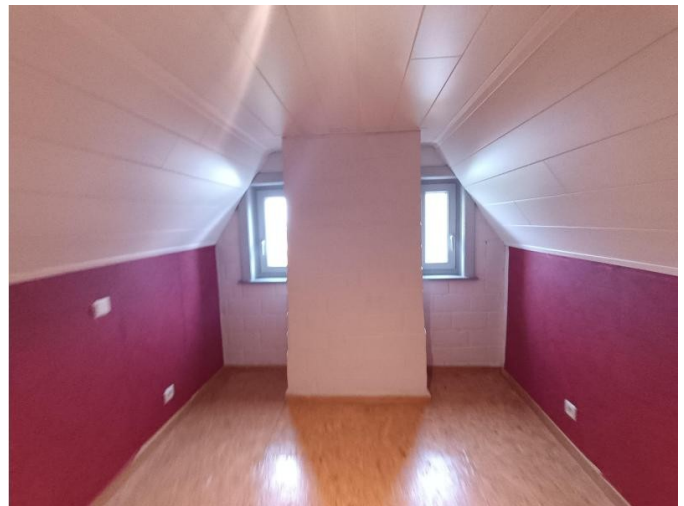
binnenwanden zijn afgewerkt met valse wanden. Het is niet duidelijk of er pleisterwerk of asbest toepassingen aanwezig zijn achter/op deze valse wanden, het is aangewezen om bijkomend onderzoek uit te voeren bij werken.

Zonder destructieve handeling is het niet mogelijk om na te gaan of er asbesthoudende materialen aanwezig zijn achter de wand afwerking. Als bij sloop of renovatie blijkt dat er achter deze wanden nog pleisterwerk of asbest verdachte toepassingen aanwezig zijn, moet dit bemonsterd worden.

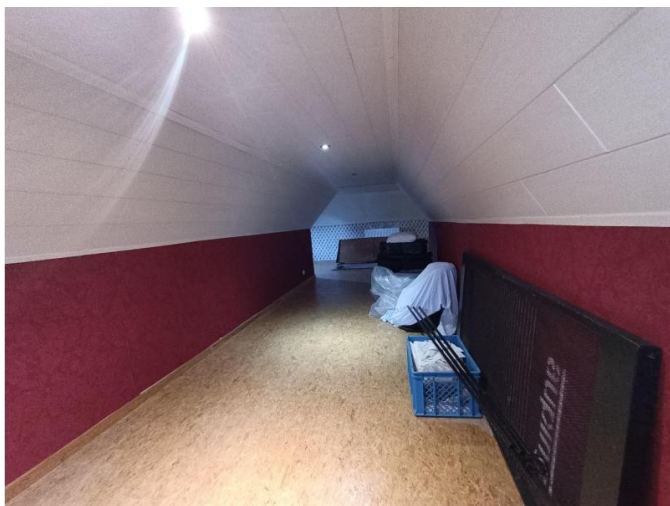
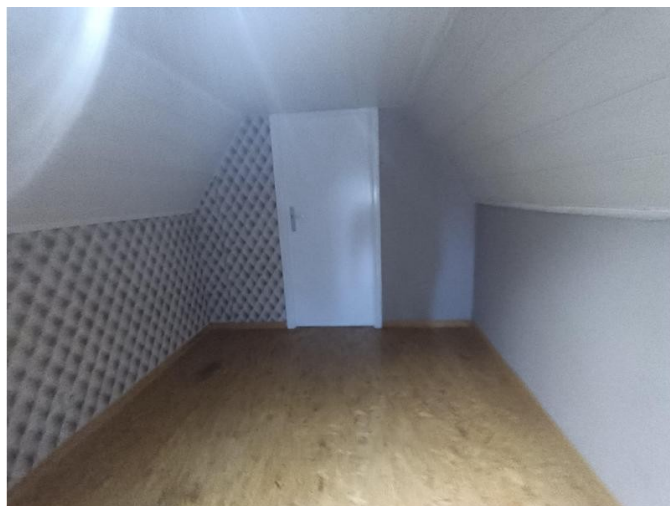
Plafonds zijn afgewerkt met valse plafonds in plaatmateriaal (gipsplaten/ pvc/ hout). Het is niet duidelijk of er pleisterwerk of ander verdacht asbestmateriaal aanwezig is achter / op deze valse plafonds, het is aangewezen om bijkomend onderzoek uit te voeren bij werken. Zonder destructieve handeling is het niet mogelijk om na te gaan of er asbesthoudende materialen aanwezig zijn achter de plafond afwerking. Als bij sloop of renovatie blijkt dat er achter deze plafonds nog pleisterwerk of asbest verdachte toepassingen aanwezig zijn, moet dit bemonsterd worden.

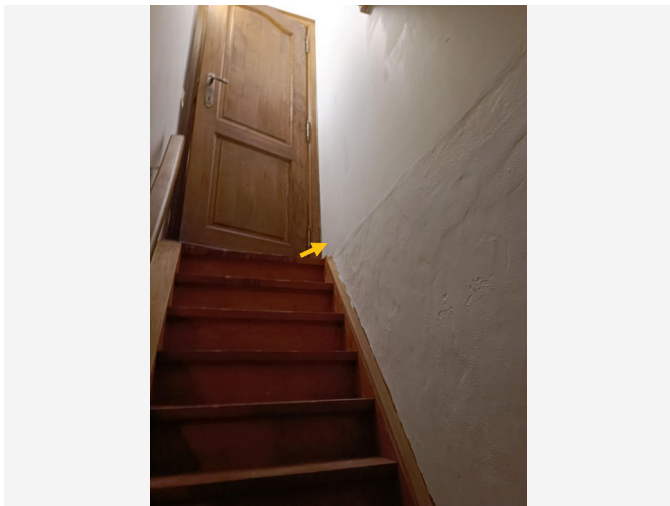
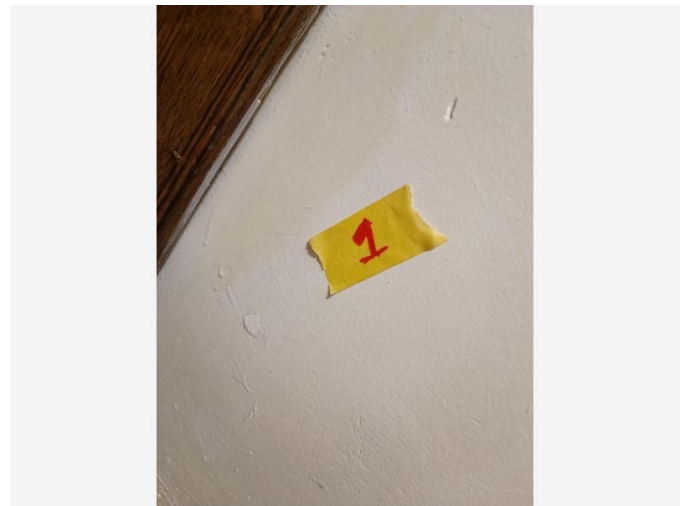
Geen asbest

#	Type	Referentie	Resultaat
7.1	Mengmonster	1	Geen asbest

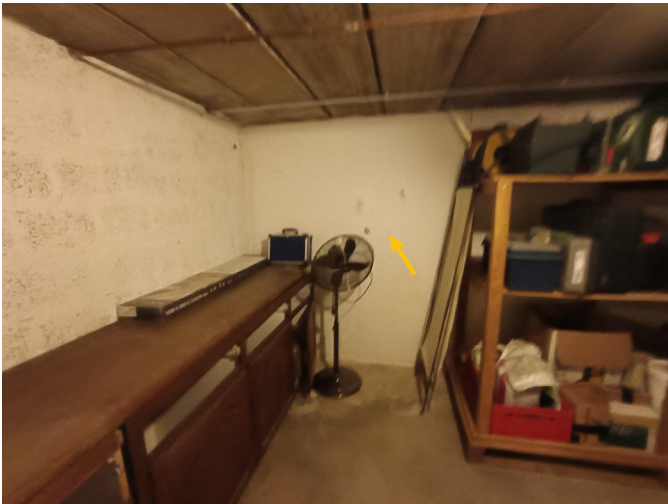
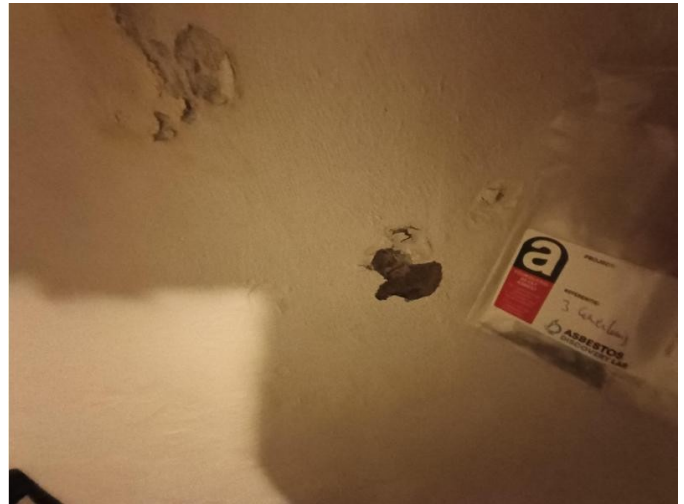
## Fiche 8: Cementering binnentoepassing (met staalname)

Geen asbest

#	Type	Referentie	Resultaat
8.1	Mengmonster	3	Geen asbest

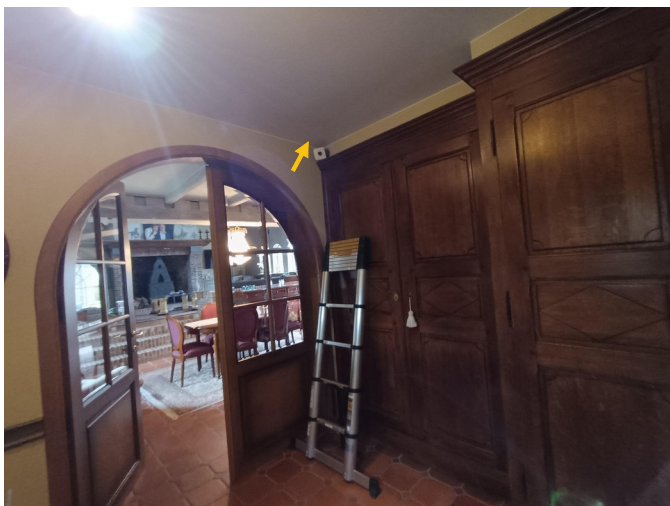
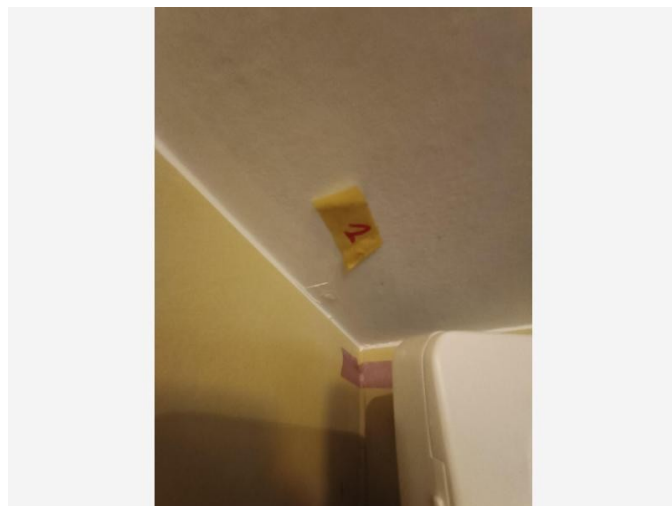
## Fiche 9: Plafondpleister

Geen asbest

#	Type	Referentie	Resultaat
9.1	Mengmonster	2	Geen asbest
