# Asbestinventarisatetest

Groenplein 5, 2300 Turnhout

Attestnummer : 20240722-000251.000

Uitgegeven op : 22.07.2024

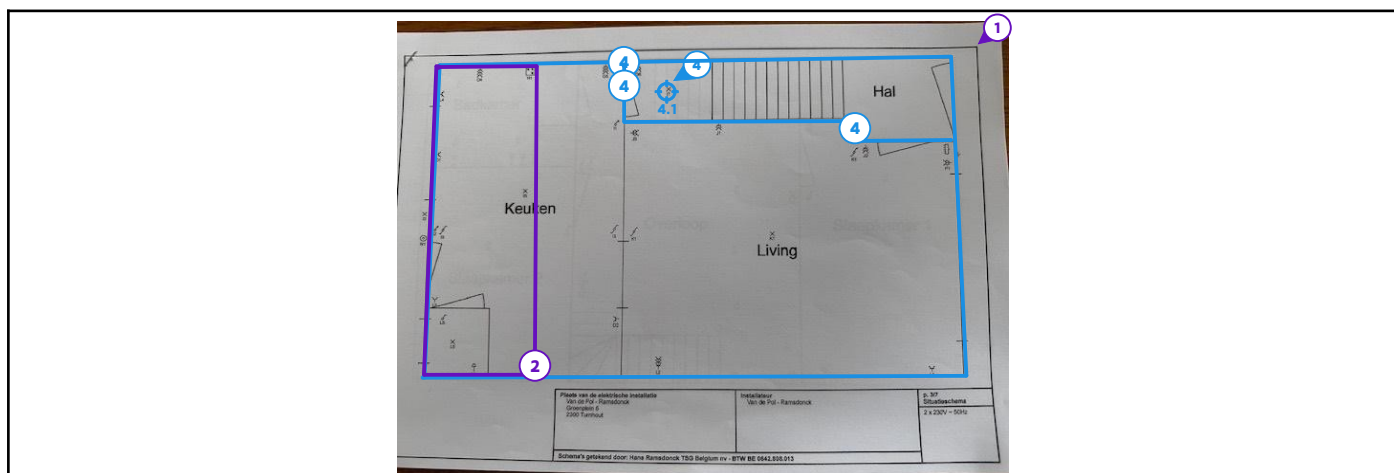
## Plan 1.2: Gelijkvloers

Beschrijving	Type	Actie
1. Volledige renovatie woning	Advies	-
2. Roofingdak eerste verdieping woning	Advies	-
4. Pleisterwerk plafonds	Geen asbest	-
4.1 Code: 061/144/2024	Mengmonster	-

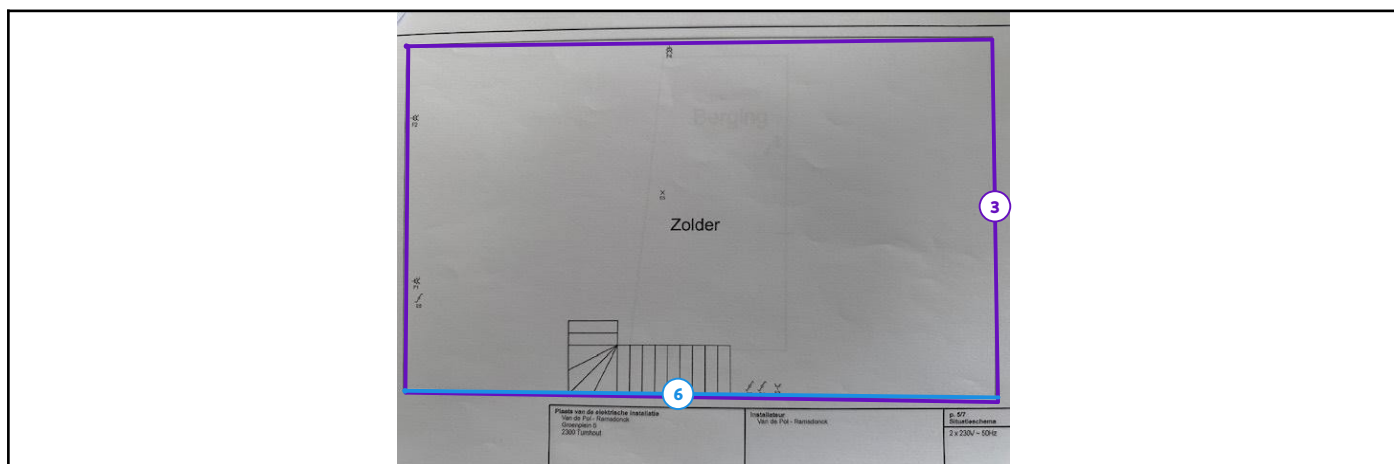
## Plan 1.4: Zolder

Beschrijving	Type	Actie
3. Onderdak woning	Advies	-
6. Pleisterwerk muren	Geen asbest	-

Ter hoogte van een dakraam kan de asbestdeskundige een pan een stuk opheffen, de pannen zijn vastgeschroefd . De asbestdeskundige kan op deze plaats vaststellen dat het onderdak bestaat uit een soort pvc-doek.

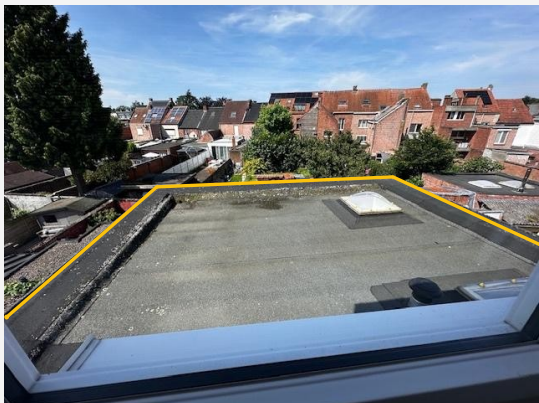
Vrije foto

De woning werd volledig gerenoveerd in 2016, alle verdiepingen werden grondig aangepakt. De asbestdeskundige kan tijdens zijn niet-destructief onderzoek geen asbestverdachte materialen aantreffen.

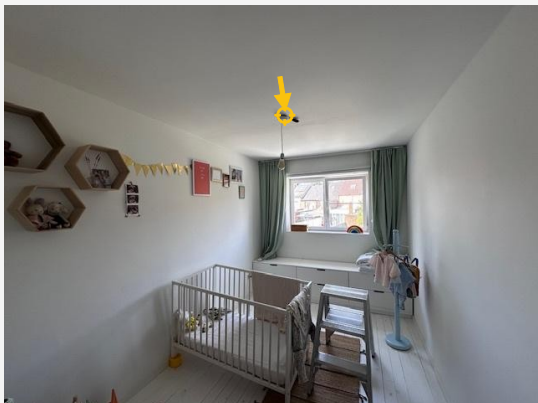
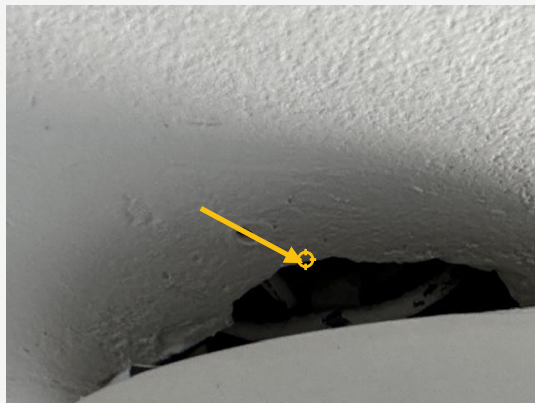
## Fiche 4: Pleisterwerk plafonds

Geen asbest

#	Type	Referentie	Resultaat
4.1	Mengmonster	061/144/2024	Geen asbest

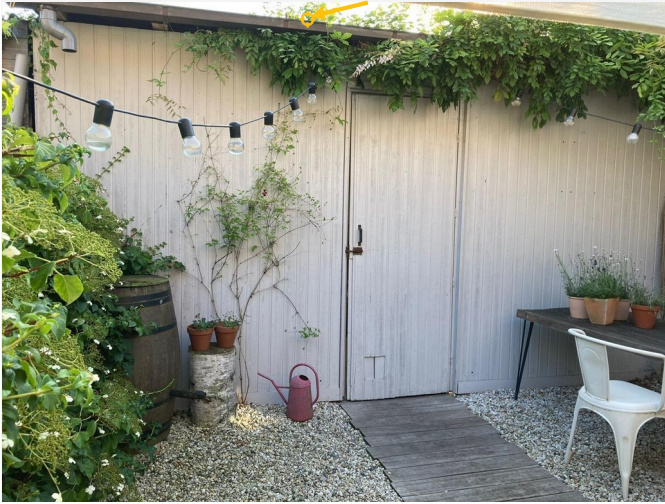
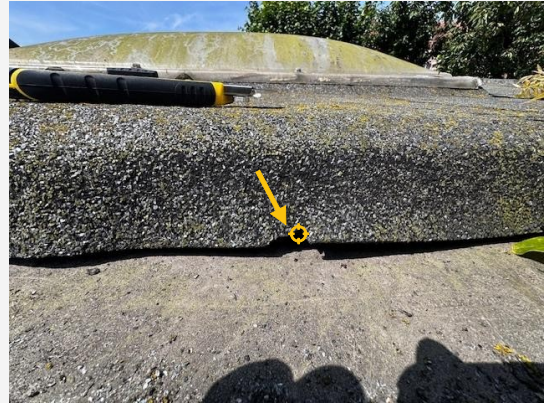
## Fiche 5: Roofingdak tuinhuis

Geen asbest

#	Type	Referentie	Resultaat
5.1	Puntmonster	061/146/2024	Geen asbest

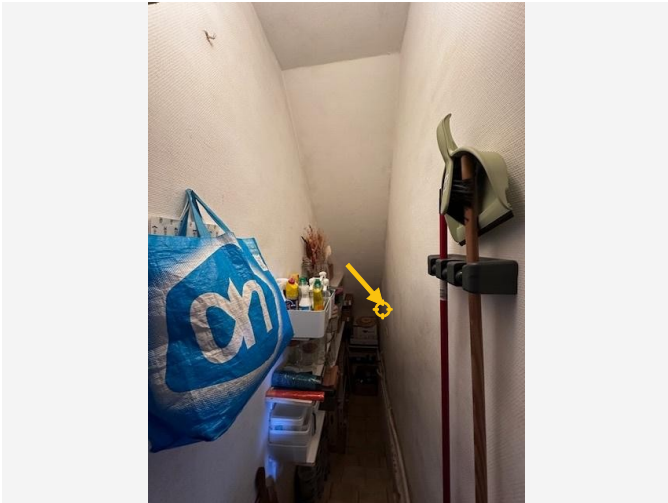
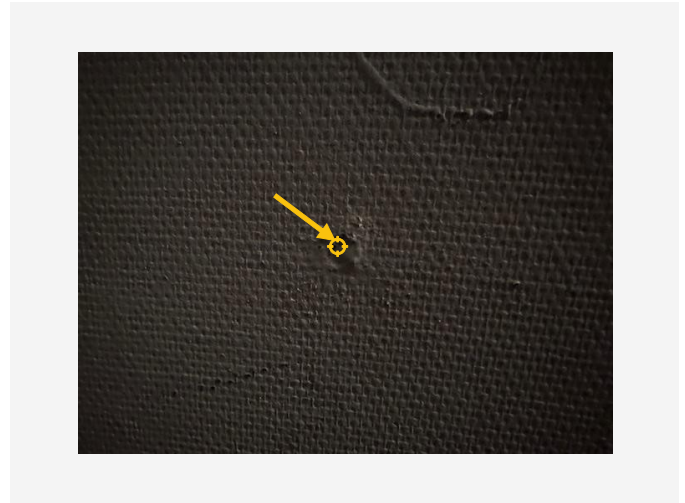
## Fiche 6: Pleisterwerk muren

Geen asbest

#	Type	Referentie	Resultaat
6.1	Mengmonster	061/145/2024	Geen asbest
