Asbestinventarisatetest

De Damhouderestraat 11, 2018 Antwerpen

Attestnummer : 20251127-000023.000

Uitgegeven op : 27.11.2025

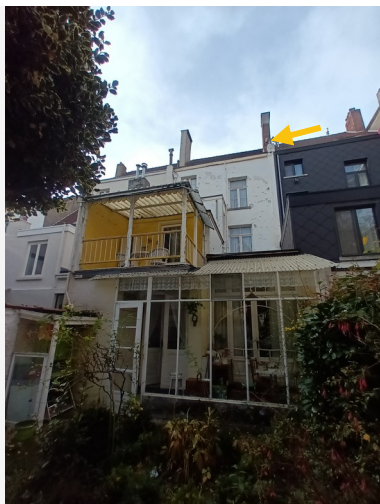
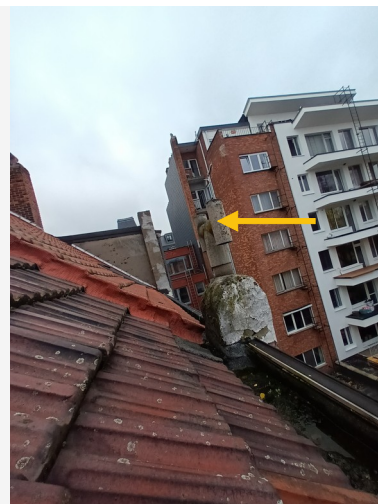
Het asbestmateriaal valt onder de mijlpaal van 2034.

Eindbeoordeling materiaalrisico	Laag materiaalrisico en/of verlaagde kans op vezelvrijgave
---------------------------------	--

Beschrijving	Schouwhoed (visueel vastgesteld)
Omgeving	Buiten
Primaire drager	HVAC infrastructuur en uitrusting
Asbestmateriaal	Schouwhoed, ventilatiekap (anti-windval)
Bindmiddel van asbestmateriaal	Cement
Gebondenheid op basis van bindmiddel	Hecht
Hoeveelheid (gewicht - aantal)	<ul style="list-style-type: none">• 3,00 kg - 1 stuk
Totaal gewicht	3,00 kg
Eenvoudig bereikbaar	Ja
Bevestigingswijze	<ul style="list-style-type: none">• Geklemd
Identificatiemethode	<p>De asbestdeskundige beoordeelt het materiaal als asbestverdacht en dus asbesthoudend, en dit zonder monstername.</p> <p>Motivatie: De monstername brengt andere schade aan dan schade die inherent is aan de monstername.</p>
Destructieve handeling voor identificatie	Nee
Opmerking	De vermelde oppervlaktes, diktes, gewichten en volumes betreffen een beredeneerde schatting. Er worden geen rechten verleend aan deze oppervlaktes/diktes/volumes.

- Zorg voor een veilig beheer. Vermijd het beschadigen van het asbestmateriaal. Controleer de toestand jaarlijks op wijzigingen.
- Verwijder dit asbestmateriaal zo snel mogelijk. Volg de toestand goed op.
- Voer bijkomende staalname(s) uit.

- Eenvoudige handelingen: mag via doe-het-zelf of door werknemer(s) met opleidingsattest eenvoudige handelingen
EH via doe-het-zelf De schouwhoed kan voorzichtig losgebeiteld worden, extra bevochtigen om stof te voorkomen. Standaard dragen van de nodige wegwerp beschermingsmiddelen FFP 3 masker, handschoenen en tyvec CAT III type 5-6, afwasbaar schoeisel. Bij de gemeente/containerpark afsluitzakken halen om dubbel in te pakken, sluit luchtdicht af en breng naar het plaatselijk containerpark als hechtgebonden asbestafval. Voor hechtgebonden toepassingen: Bij verwijdering door doe-het-zelf moet men dit afval dubbel en luchtdicht verpakt aandienen bij het gemeentelijk recyclagepark. Men raadpleegt best op voorhand de voorwaarden van het recyclagepark. Zie ook link Zie <https://ovam.vlaanderen.be/wie-mag-wat-verwijderen> <https://ovam.vlaanderen.be/voorzorgsmaatregelen-bij-asbestverwijdering>

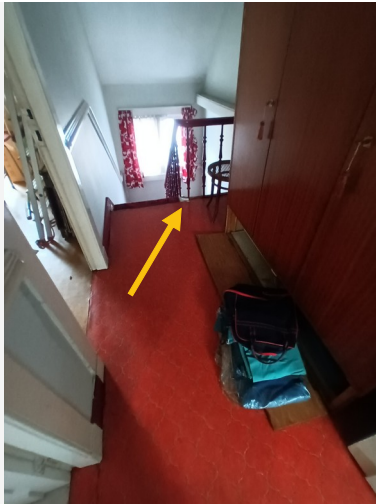
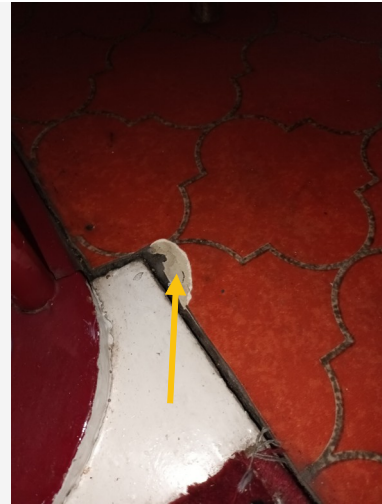
Het asbestmateriaal valt onder de mijlpaal van 2034.

Eindbeoordeling materiaalrisico	Verhoogd materiaalrisico en/of verhoogde kans op vezelvrijgave
---------------------------------	--

Gebondenheid	Categorie 2: niet-hechtgebonden met matrix
Asbestsoort (vezeltype)	Alleen chrysotiel
Asbestconcentratie	Hoog (>= 50%)
Afschermingsgraad van het gehele materiaal	Geheel of deels (ook) vrij aan de binnenlucht
Toestand van het materiaal	Licht beschadigd, licht verweerd. Intact calciumsilicaatmateriaal of categorie III 'gebondenheid'

#	Type	Referentie	Resultaat
2.1	Puntmonster	7	Chrysotiel

Beschrijving	Vinylvloer met kartonlaag nachthal v3
Omgeving	Binnen
Primaire drager	Vloer
Asbestmateriaal	Prefab - afwerking - Vloerzeil
Bindmiddel van asbestmateriaal	Karton - papier - viltachtig
Gebondenheid op basis van bindmiddel	Niet-hechtgebonden
Hoeveelheid (oppervlakte - aantal)	• 5,00 m ² - 1 stuk
Totale oppervlakte	5,00 m ²
Eenvoudig bereikbaar	Ja
Bevestigingswijze	• Verlijmd, ingegoten, versmeerd
Identificatiemethode	Een monstername door de asbestdeskundige met laboanalyse door een asbestlabo.
Destructieve handeling voor identificatie	Nee
Opmerking	De bovenzijde bestaat uit kunststof (vinyl). De onderzijde van het vloerzeil bestaat uit karton. Vb De karton laag is vastgelijmd aan een onderliggende vloer / houten planché De vermelde oppervlaktes en volumes betreffen een beredeneerde schatting. Er worden geen rechten verleend aan deze oppervlaktes/volumes. De dikte is een schatting die voorkomt uit de monsterplaatsen en is daarom niet altijd representatief

- Zorg voor een veilig beheer. Vermijd het beschadigen van het asbestmateriaal. Controleer de toestand jaarlijks op wijzigingen.
- Scherm in afwachting van verwijdering het asbestmateriaal af van luchtstromingen en verstoring: bijvoorbeeld door het te verpakken, te fixeren, af te dekken, signalisatie - afbakening aan te brengen, ...

- Eenvoudige handelingen: enkel door erkend asbestverwijderaar
Toepassing mag niet door doe-het-zelf verwijderd worden! Bevestiging los : EH erkend saneerder : de saneerder motiveert de verwijderingsmethode in zijn werkplan. Een kartonnen onderlaag is losgebonden. Uitzonderingen zijn mogelijk maar worden goedgekeurd door FOD Waso volgens huidige regelgeving i.v.m. asbestverwijderingsmethodes Zie ook link Zie <https://ovam.vlaanderen.be/wie-mag-wat-verwijderen>
<https://ovam.vlaanderen.be/voorzorgsmaatregelen-bij-asbestverwijdering>
<https://ovam.vlaanderen.be/asbestafval-afvoeren> Zie ook wetgevend kader (website van de OVAM en CODEX boek VI titel 3). <http://werk.belgie.be/sites/default/files/content/documents/Welzijn%20op%20het%20werk/Regelgeving/Codex%20boek%20VI%20titel%203%20Asbest.pdf> methodiek verwijderingsmethodes worden achteraan in het attest verder toegelicht

- Hermetische zone (erkend asbestverwijderaar)
bevestiging gelijmd (wit of zwarte lijm) : HZ Erkend saneerder . Bij het lostrekken van de vinyl zal de onderlaag scheuren. Een kartonnen onderlaag is losgebonden. Lijmresten worden met een freesmachine verwijderd in een hermetische zone. Zie ook link Zie <https://ovam.vlaanderen.be/wie-mag-wat-verwijderen>
<https://ovam.vlaanderen.be/voorzorgsmaatregelen-bij-asbestverwijdering>
<https://ovam.vlaanderen.be/asbestafval-afvoeren> Zie ook wetgevend kader (website van de OVAM en CODEX boek VI titel 3). <http://werk.belgie.be/sites/default/files/content/documents/Welzijn%20op%20het%20werk/Regelgeving/Codex%20boek%20VI%20titel%203%20Asbest.pdf> methodiek verwijderingsmethodes worden achteraan in het attest verder toegelicht

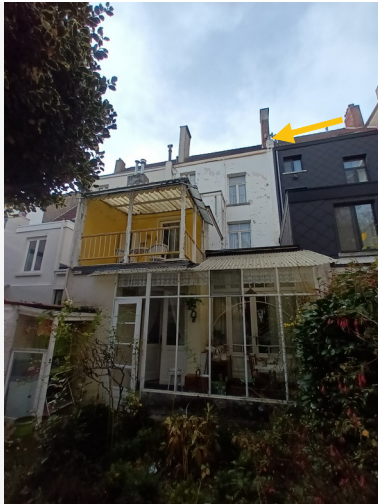
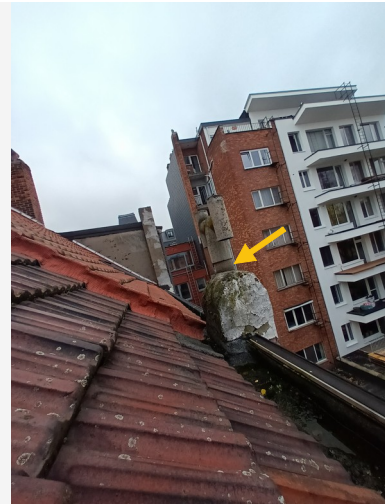
Het asbestmateriaal valt onder de mijlpaal van 2034.

Eindbeoordeling materiaalrisico	Verhoogd materiaalrisico en/of verhoogde kans op vezelvrijgave
---------------------------------	--

Gebondenheid	Categorie 1: hechtgebonden in oorsprong
Asbestsoort (vezeltype)	Crocidoliet aanwezig
Asbestconcentratie	Laag (< 50%)
Afschermingsgraad van het gehele materiaal	Geheel of deels (ook) vrij aan binnenluchtstromen
Toestand van het materiaal	Licht beschadigd, licht verweerd. Intact calciumsilicaatmateriaal of categorie III 'gebondenheid'

Beschrijving	Schouwbus (visueel vastgesteld)
Omgeving	Buiten
Primaire drager	HVAC infrastructuur en uitrusting
Asbestmateriaal	Rookgaskanaal
Bindmiddel van asbestmateriaal	Cement
Gebondenheid op basis van bindmiddel	Hecht
Hoeveelheid (lengte - omtrek - dikte - aantal)	<ul style="list-style-type: none"> • 1,00 m - 40,00 cm - 1,00 cm - 1 stuk
Totaal volume	0,004 m ³
Eenvoudig bereikbaar	Ja
Bevestigingswijze	<ul style="list-style-type: none"> • Verlijmd, ingegoten, versmeerd
Identificatiemethode	<p>De asbestdeskundige beoordeelt het materiaal als asbestverdacht en dus asbesthoudend, en dit zonder monstername.</p> <p>Motivatie: Er is een onderzoeksbeperking die monstername verhindert; De ruimte of het materiaal bevindt zich hoger dan 3,5 meter vanaf een vaste ondergrond.</p>
Destructieve handeling voor identificatie	Nee
Opmerking	<p>Op het dak is een schouwbus aanwezig.</p> <p>De vermelde oppervlaktes, diktes en volumes betreffen een beredeneerde schatting. Er worden geen rechten verleend aan deze oppervlaktes/diktes/volumes.</p>

- Verwijder dit asbestmateriaal zo snel mogelijk. Volg de toestand goed op.
- Voer bijkomende staalname(s) uit.

- Eenvoudige handelingen: mag via doe-het-zelf of door werknemer(s) met opleidingsattest eenvoudige handelingen
EH via doe-het zelf De bus kan voorzichtig losgebeiteld worden , extra bevochtigen om stof te voorkomen
Standaard dragen van de nodige wegwerp beschermingsmiddelen FFP 3 masker , handschoenen en tyvec
CAT III type 5-6 , afwasbaar schoeisel Bij de gemeente/containerpark afsluitzakken halen om dubbel in te pakken , sluit luchtdicht af en breng naar het plaatselijk containerpark als hechtgebonden asbestafval. Voor hechtgebonden toepassingen: Bij verwijdering door doe-het-zelf moet men dit afval dubbel en luchtdicht verpakt aandienen bij het gemeentelijk recyclagepark. Men raadpleegt best op voorhand de voorwaarden van het recyclagepark. Zie ook link Zie <https://ovam.vlaanderen.be/wie-mag-wat-verwijderen>
<https://ovam.vlaanderen.be/voorzorgsmaatregelen-bij-asbestverwijdering>
<https://ovam.vlaanderen.be/asbestafval-afvoeren> Zie ook wetgevend kader (website van de OVAM en CODEX boek VI titel 3). <http://werk.belgie.be/sites/default/files/content/documents/Welzijn%20op%20het%20werk/Regelgeving/Codex%20boek%20VI%20titel%203%20Asbest.pdf> methodiek verwijderingsmethodes

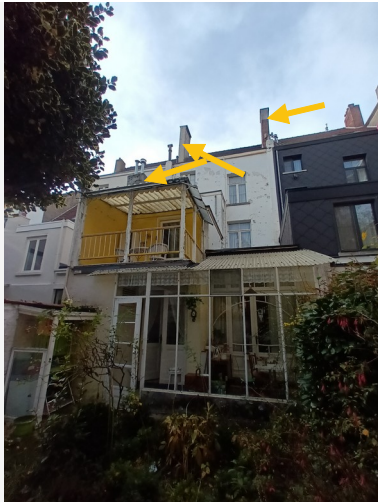
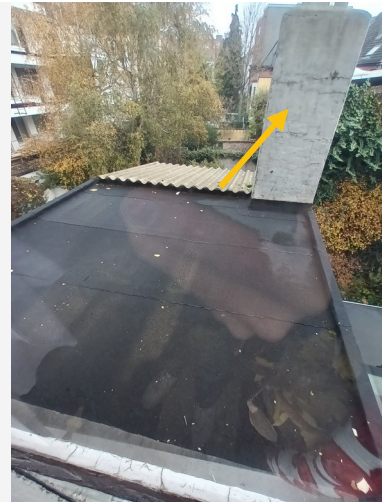
Fiche 4: Cementering schouwen (niet bereikbaar voor staalname)

Het asbestmateriaal valt onder de mijlpaal van 2040.

Eindbeoordeling materiaalrisico	Laag materiaalrisico en/of verlaagde kans op vezelvrijgave
---------------------------------	--

Gebondenheid	Categorie 1: hechtgebonden in oorsprong
Asbestsoort (vezeltype)	Crocidoliet aanwezig
Asbestconcentratie	Laag (< 50%)
Afschermingsgraad van het gehele materiaal	Geheel of deels vrij aan de buitenlucht
Toestand van het materiaal	Licht beschadigd, licht verweerd. Intact calciumsilicaatmateriaal of categorie III 'gebondenheid'

Beschrijving	Cementering schouwen (niet bereikbaar voor staalname)
Omgeving	Buiten
Primaire drager	HVAC infrastructuur en uitrusting
Asbestmateriaal	In-situ afwerkingslagen - Crepi
Bindmiddel van asbestmateriaal	Cement
Gebondenheid op basis van bindmiddel	Hecht
Hoeveelheid (gewicht - aantal)	<ul style="list-style-type: none">• 300,00 kg - 1 stuk
Totaal gewicht	300,00 kg
Eenvoudig bereikbaar	Ja
Bevestigingswijze	<ul style="list-style-type: none">• Verlijmd, ingegoten, versmeerd
Identificatiemethode	<p>De asbestdeskundige beoordeelt het materiaal als asbestverdacht en dus asbesthoudend, en dit zonder monstername.</p> <p>Motivatie: Er is een onderzoeksbeperking die monstername verhindert; De ruimte of het materiaal bevindt zich hoger dan 3,5 meter vanaf een vaste ondergrond.</p>
Destructieve handeling voor identificatie	Nee
Opmerking	<p>Volgens het inspectieprotocol is een monstername van cementering verplicht om dit te identificeren als niet-asbesthoudend.</p> <p>De toepassing is niet bereikbaar voor monstername. De toepassing blijft asbestverdacht.</p> <p>De vermelde oppervlaktes en volumes betreffen een beredeneerde schatting. Er worden geen rechten verleend aan deze oppervlaktes/volumes. De dikte is een schatting die voorkomt uit de monsterplaatsen en is daarom niet altijd representatief.</p>

- Zorg voor een veilig beheer. Vermijd het beschadigen van het asbestmateriaal. Controleer de toestand jaarlijks op wijzigingen.
- Voer bijkomende staalname(s) uit.

- Hermetische zone (erkend asbestverwijderaar)
HZ erkend asbestverwijderaar

Cementering wordt verwijderd tot op de draagmuur, dit is een losgebonden toepassing en dient verwijderd te worden in een hermetische zone. Voer bijkomende staalnames uit om bepaalde zones uit te sluiten.

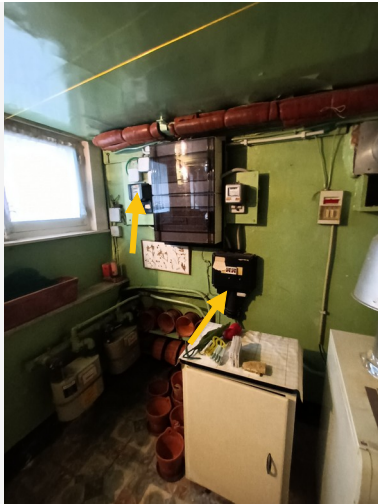
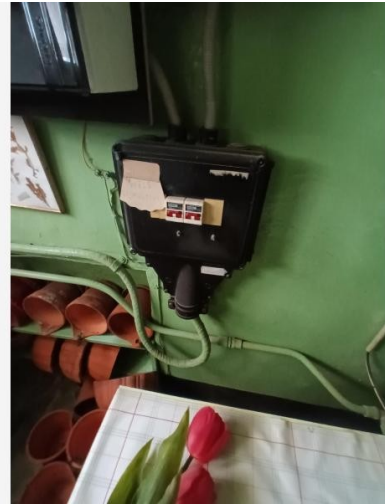
Het asbestmateriaal valt onder de mijlpaal van 2040.

- Zorg voor een veilig beheer. Vermijd het beschadigen van het asbestmateriaal. Controleer de toestand jaarlijks op wijzigingen.
- Voer bijkomende staalname(s) uit.

- Eenvoudige handelingen: mag via doe-het-zelf of door werknemer(s) met opleidingsattest eenvoudige handelingen
Schakelaars, stopcontacten en andere gelijkaardige toepassingen kunnen eenvoudig losgeschroefd worden --> EH doe-het-zelf. Afgesloten of verzegelde kast --> EH opgeleid techniek personeel 8u basisopleiding asbest. Voor elektrische infrastructuur en uitrusting dient u vooraleer men deze toepassing gaat bevochtigen de elektriciteit af te sluiten (zoniet elektrocutie-/brandgevaar). standaard dragen van de nodige wegwerp beschermingsmiddelen FFP 3 masker , handschoenen en tyvec CAT III type 5-6 , afspoelbaar schoeisel Losschroeven en dubbel verpakken in plastic , sluit luchtdicht af en breng dit als hechtgebonden afval naar een plaatselijk containerpark. Voor hechtgebonden toepassingen: Bij verwijdering door doe-het-zelf moet men dit afval dubbel en luchtdicht verpakt aandienen bij het gemeentelijk recyclagepark. Men raadpleegt best op voorhand de voorwaarden van het recyclagepark.

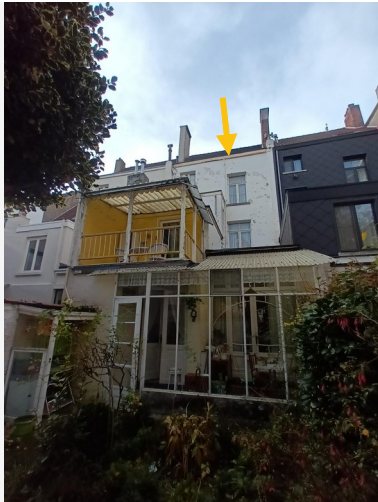
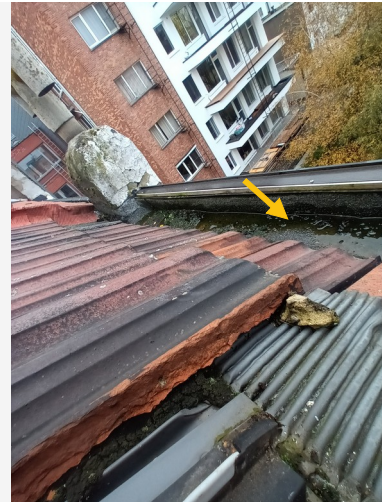
Fiche 6: Dakgoot roofing (visueel vastgesteld - geen monstername)

Beschrijving	Dakgoot roofing (visueel vastgesteld - geen monstername)
Omgeving	Buiten
Primaire drager	Infrastructuur hemelwater (opvang en afvoer)
Asbestmateriaal	Dak- en gevelbekleding - Roofing
Bindmiddel van asbestmateriaal	Bitumen (roofing, teer, asfalt)
Gebondenheid op basis van bindmiddel	Hecht
Hoeveelheid (oppervlakte - aantal)	<ul style="list-style-type: none"> • 5,00 m² - 2 stuks
Totale oppervlakte	10,00 m ²
Eenvoudig bereikbaar	Ja
Bevestigingswijze	<ul style="list-style-type: none"> • Verlijmd, ingegoten, versmeerd
Identificatiemethode	<p>De asbestdeskundige beoordeelt het materiaal als asbestverdacht en dus asbesthoudend, en dit zonder monstername.</p> <p>Motivatie: Er is een onderzoeksbeperking die monstername verhindert; De ruimte of het materiaal bevindt zich hoger dan 3,5 meter vanaf een vaste ondergrond.</p>
Destructieve handeling voor identificatie	Nee
Opmerking	<p>Volgens het inspectieprotocol is een monstername van roofing verplicht om dit te identificeren als niet-asbesthoudend. Omwille van de hoogte (>3,50m) is de dakgoot niet bereikbaar en kon er bijgevolg geen staal genomen worden. De toepassing wordt in de databank als asbestverdacht beschouwd. Het is aangewezen om extra controle uit te voeren bij eventuele dakrenovatiewerken. De vermelde oppervlaktes, diktes en volumes betreffen een beredeneerde schatting. Er worden geen rechten verleend aan deze oppervlaktes/diktes/volumes.</p>

Mag en wil uzelf verwijderen: Zorg er dan voor dat: -u zich vooraf goed informeert op www.asbestinfo.be -u zich beschermt met een FFP3 mondmasker, wegwerphandschoenen, wegwerpoveral Cat III type 5-6, afspoelbaar schoeisel -er geen minderjarigen of derden aanwezig zijn -u beschikt over PE-folie en zakken om loskomende deeltjes en het afval op te vangen en te verpakken -u beschikt over een vernevelaar (water) of fixeermiddel om het abestmateriaal te bevochtigen tijdens de volledige duur van de werken -u weet hoe u asbestmateriaal veilig kan demonteren zonder stof of breuken -u beschikt over natte doeken om eventuele resten en stof weg te nemen

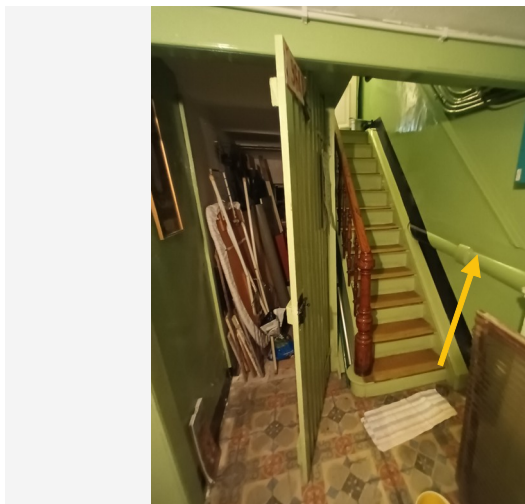
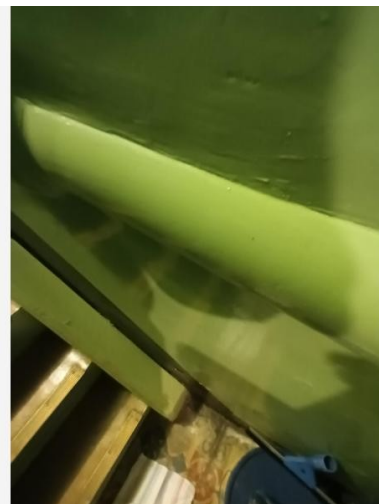
Beschrijving	AC afvoerbuis (visueel vastgesteld)
Omgeving	Binnen
Primaire drager	Sanitaire infrastructuur en uitrusting (toe- en afvoer)
Asbestmateriaal	Buis, koker, leiding, pijp, doorvoer
Bindmiddel van asbestmateriaal	Cement
Gebondenheid op basis van bindmiddel	Hecht
Hoeveelheid (lengte - omtrek - dikte - aantal)	<ul style="list-style-type: none"> • 7,00 m - 40,00 cm - 1,00 cm - 1 stuk
Totaal volume	0,028 m ³
Eenvoudig bereikbaar	<p>Nee</p> <ul style="list-style-type: none"> • Het asbestmateriaal is bedekt (uitgezonderd laag verf, coating, behang, kunststof, textiel) en het wegnemen van het bedekkende materiaal kan niet zonder het bedekkende materiaal te beschadigen.
Bevestigingswijze	<ul style="list-style-type: none"> • Verlijmd, ingegoten, versmeerd
Identificatiemethode	<p>De asbestdeskundige beoordeelt het materiaal als asbestverdacht en dus asbesthoudend, en dit zonder monstername.</p> <p>Motivatie: De monstername brengt andere schade aan dan schade die inherent is aan de monstername.</p>

Destructieve handeling voor identificatie	Nee
Opmerking	De vermelde oppervlaktes, diktes, gewichten en volum es betreffen een beredeneerde schatting. Er worden geen rechten verleend aan deze oppervlaktes/diktes/volumes.

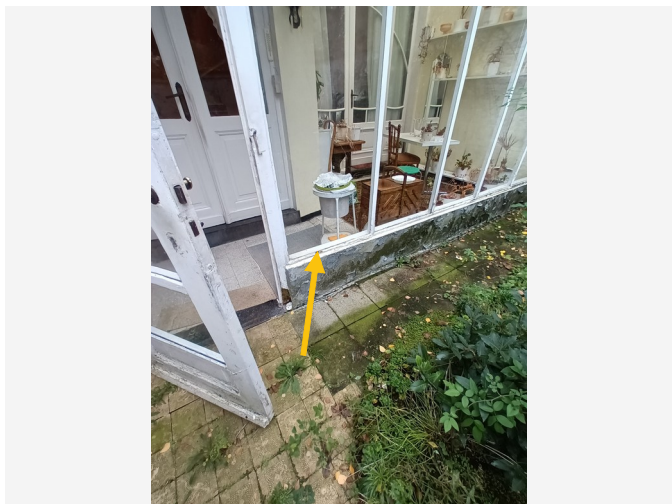
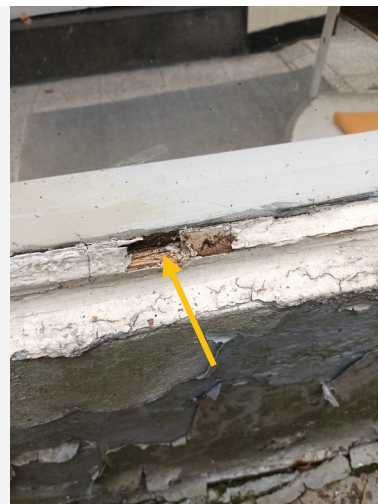
Beschrijving	Stopverf houten ramen woning (staalname)
Omgeving	Grenst aan binnen- en buitenlucht
Primaire drager	Wandopening verticaal (raam, deur, ...)
Asbestmateriaal	In-situ afwerkingslagen - Pasta, stopverf, voegsel, stopsel, vulsel, mastiek, katten, ...
Bindmiddel van asbestmateriaal	Kitten, mastiek, pasta
Gebondenheid op basis van bindmiddel	Hecht
Hoeveelheid (gewicht - aantal)	<ul style="list-style-type: none">• 20,00 kg - 1 stuk
Totaal gewicht	20,00 kg
Eenvoudig bereikbaar	Ja
Bevestigingswijze	<ul style="list-style-type: none">• Verlijmd, ingegoten, versmeerd
Identificatiemethode	Een monstername door de asbestdeskundige met laboanalyse door een asbestlabo.
Destructieve handeling voor identificatie	Nee
Opmerking	Het gewicht is een beredeneerde schatting. Betreft alle ramen en deuren van de woning. Er worden geen rechten verleend aan deze oppervlaktes. De dikte is een schatting die voorkomt uit de monsterplaatsen en is daarom niet altijd representatief.

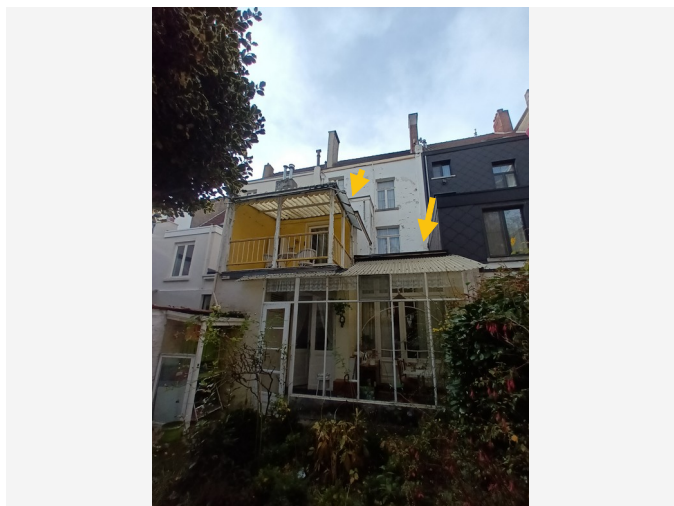
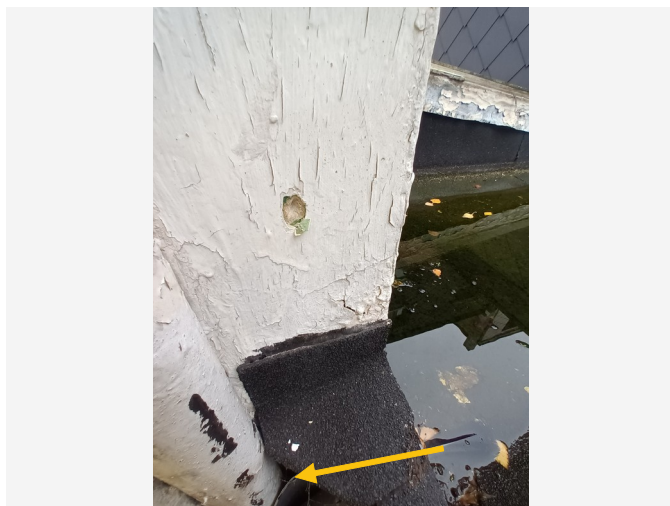
Fiche 18: Roofing platte daken (met staalname)

Beschrijving	Roofing platte daken (met staalname)
Omgeving	Buiten
Primaire drager	Plat dak
Bindmiddel van materiaal	Bitumen (roofing, teer, asfalt)
Gebondenheid op basis van bindmiddel	Hecht
Hoeveelheid (oppervlakte - aantal)	• 30,00 m ² - 2 stuks
Totale oppervlakte	60,00 m ²
Identificatiemethode	Een monstername door de asbestdeskundige met laboanalyse door een asbestlabo.
Destructieve handeling voor identificatie	Nee
Opmerking	Er werd een staal genomen aan een uitstekend stuk roofing waardoor de waterdichtheid niet in het gedrang komt van de opstand. Er kan niet uitgesloten worden dat dit al dan niet een andere laag roofing betreft. De vermelde oppervlaktes, diktes en volumes betreffen een beredeneerde schatting. Er worden geen rechten verleend aan deze oppervlaktes/diktes/volumes.

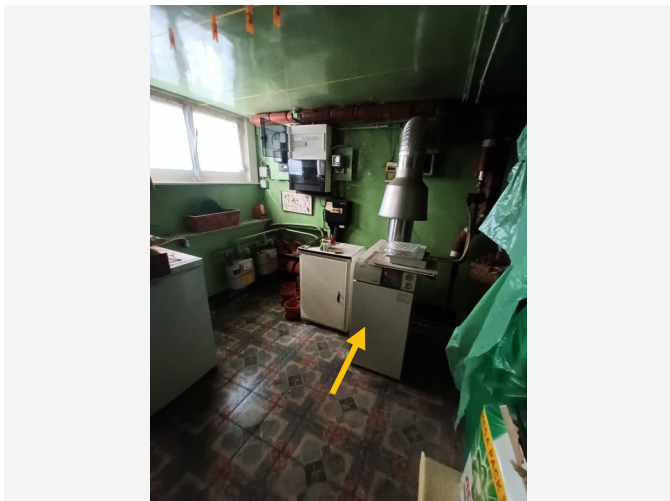
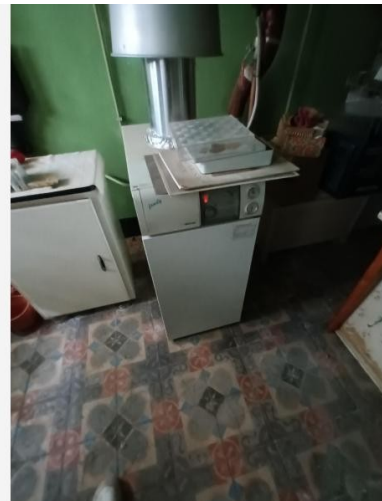
Beschrijving	Notitie	Terug te vinden op plannen
Fiche 22: CV Ketel	De CV ketel werd gecontroleerd(bwj 2001) en is niet asbest verdacht / geen risico bouwjaar.	Plan 1.2: Kelder
Fiche 23: Onderdak niet verdacht	Het dak werd gecontroleerd (via een dakraam ,optillen van een dakpan). Er is geen verdacht onderdak vastgesteld. (soort doek aangetroffen) Deze handeling is een steekproef , er is geen garantie dat het volledige dak met éénzlfde materiaal is opgebouwd. Dit kan enkel via destructief onderzoek vastgesteld worden.	Plan 1.16: Woning plan
Fiche 24: Leidingisolatie: niet verdacht	De thermische isolatie bestaat uit mousse. Asbestvezels werden verwerkt in de pleisterlaag. Er is geen pleisterlaag aanwezig, de isolatie is hierdoor niet verdacht.	Plan 1.2: Kelder
