# Asbestinventarisatetest

Mesesstraat 22, 2300 Turnhout

Attestnummer : 20260520-000089.000

Uitgegeven op : 20.05.2026

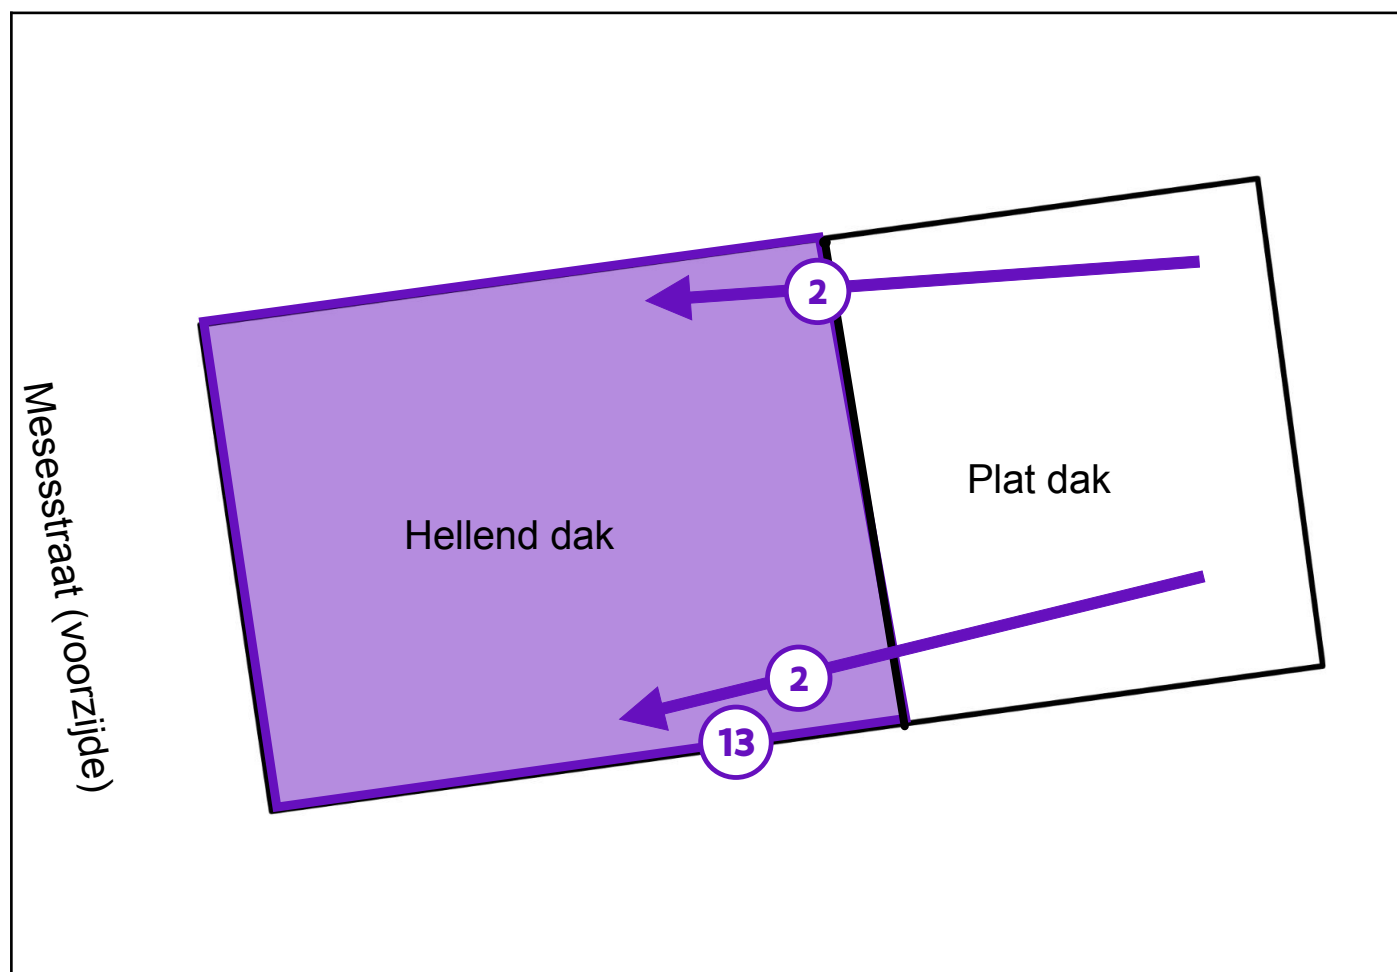
## Plan 1.1: Hoofdgebouw plan

Beschrijving	Type	Actie
2. Schouwen op het dak (beperkingsfiche)	Beperking	-
13. Dakbedekking hellend dak: niet verdacht.	Overige ruimte of materiaal	-

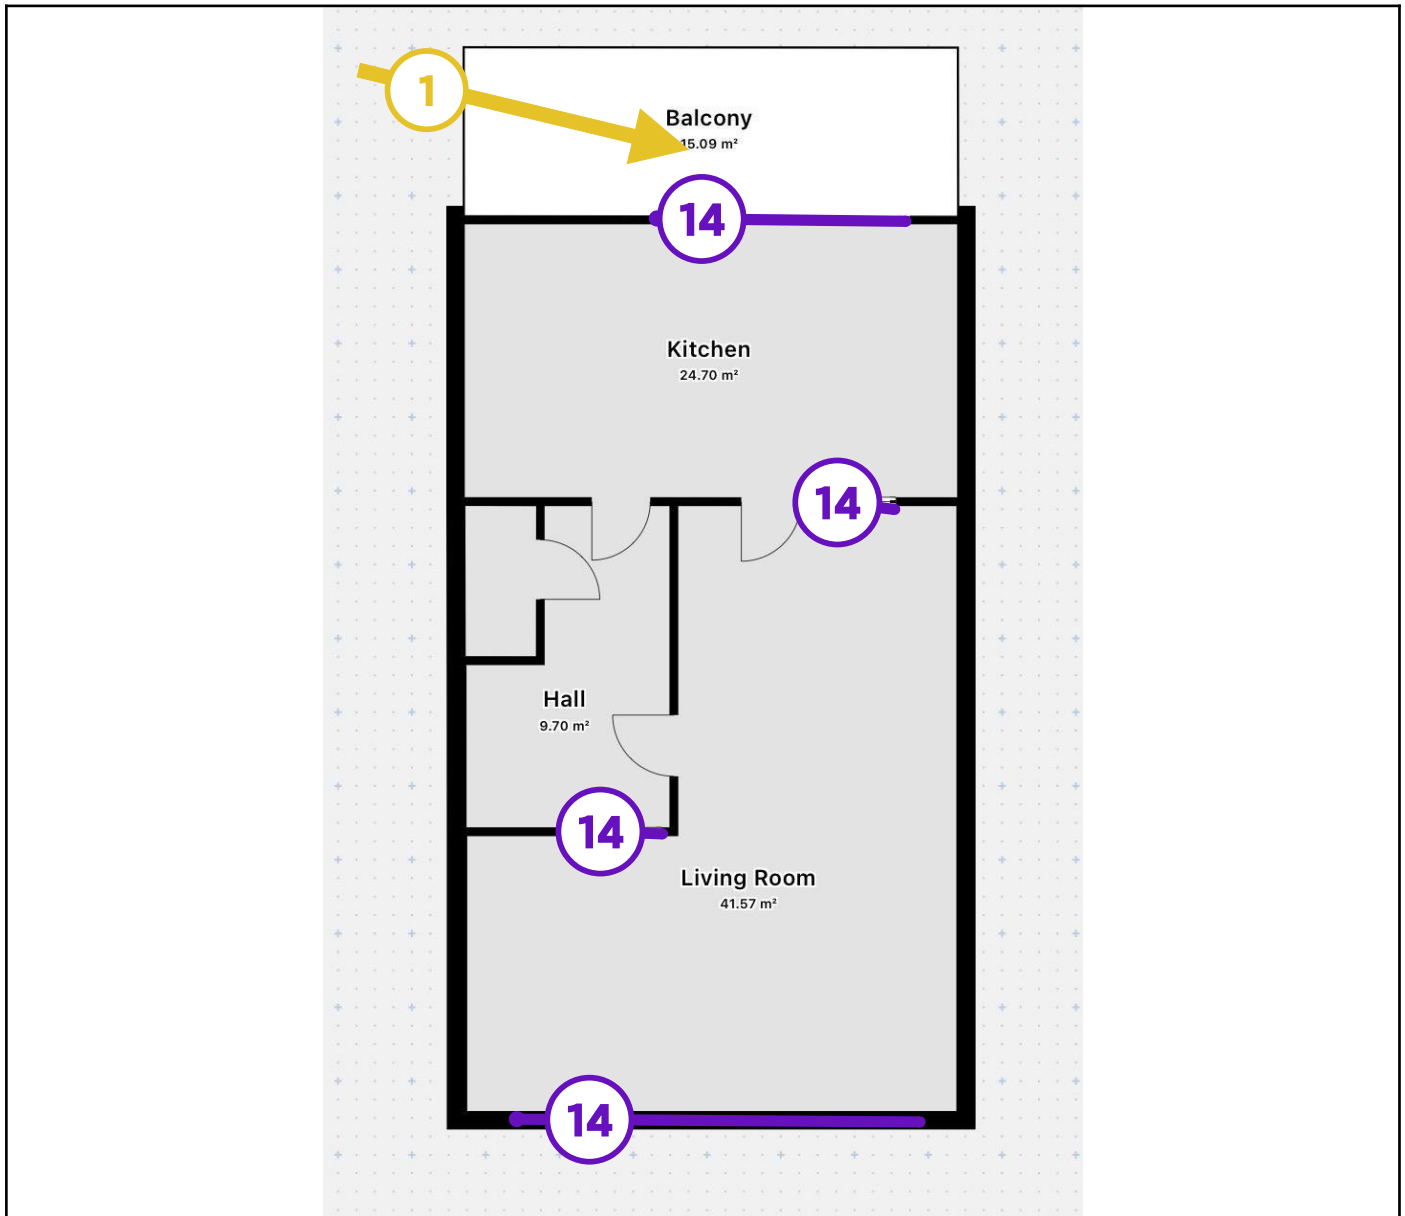
## Plan 1.3: Eerste verdieping

Beschrijving	Type	Actie
1. Verloren bekistingspaal	Asbestmateriaal	Zorgvuldig beheren
14. Kit aan woning: niet verdacht	Overige ruimte of materiaal	-

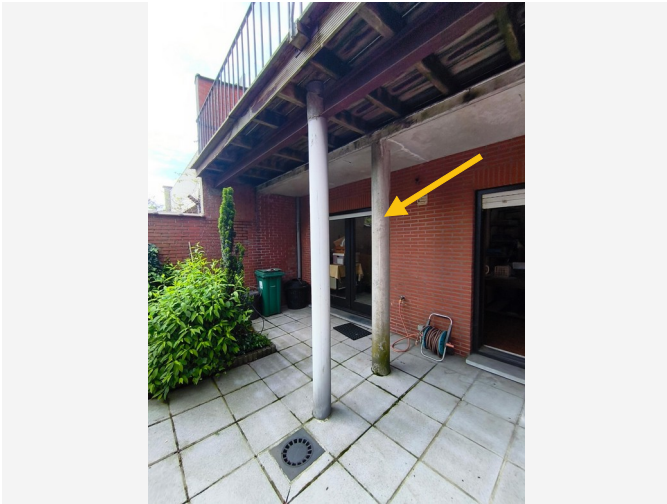
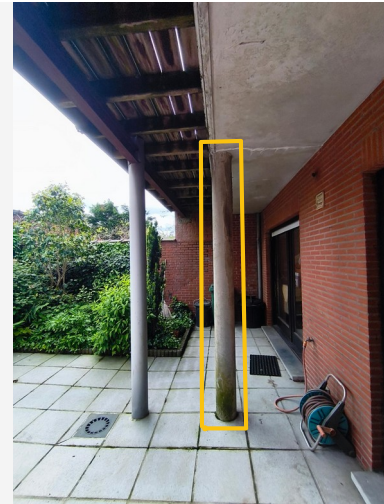
Het asbestmateriaal valt onder de mijlpaal van 2040.

Zorgvuldig beheren

Afschuren van de toepassing zal de blootstellingrisico's verhogen

Laag materiaalrisico en/of verlaagde kans op vezelvrijgave

<b>Gebondenheid</b>	Categorie 1: hechtgebonden in oorsprong
<b>Asbestsoort (vezeltype)</b>	Crocidoliet aanwezig
<b>Asbestconcentratie</b>	Laag (< 50%)
<b>Afschermingsgraad van het gehele materiaal</b>	Geheel of deels vrij aan de buitenlucht, maar geen contact met binnenlucht
<b>Toestand van het materiaal</b>	Licht beschadigd, licht verweerd. Intacte calciumsilicaatplaat of materiaal met categorie 3-gebondenheid

<b>Beschrijving</b>	Verloren bekistingspaal
<b>Omgeving</b>	Buiten
<b>Primaire drager</b>	Fundering-draagstructuur (horizontaal, verticaal)
<b>Asbestmateriaal</b>	Verloren bekisting - Buis, koker
<b>Bindmiddel van asbestmateriaal</b>	Cement
<b>Gebondenheid op basis van bindmiddel</b>	Hecht
<b>Hoeveelheid (lengte - omtrek - dikte - aantal)</b>	<ul style="list-style-type: none"> <li>• 2,60 m - 40,00 cm - 2,00 cm - 1 stuk</li> </ul>
<b>Totaal volume</b>	0,021 m <sup>3</sup>
<b>Eenvoudig bereikbaar</b>	Ja
<b>Bevestigingswijze</b>	<ul style="list-style-type: none"> <li>• Verlijmd, ingegoten, versmeerd</li> </ul>
<b>Identificatiemethode</b>	<p>De asbestdeskundige beoordeelt het materiaal als asbestverdacht en dus asbesthoudend, en dit zonder monstername.</p> <p>Motivatie: De monstername brengt andere schade aan dan schade die inherent is aan de monstername.</p>
<b>Destructieve handeling voor identificatie</b>	Nee

- Zorg voor een veilig beheer. Vermijd het beschadigen van het asbestmateriaal. Controleer de toestand jaarlijks op wijzigingen.

- Eenvoudige handelingen: mag via doe-het-zelf of door werknemer(s) met opleidingsattest eenvoudige handelingen  
EH via doe-het-zelf of opgeleid personeel (bij afbreken van de constructie) Wij adviseren door een aannemer of architect de stabiliteit te laten controleren. Indien de paal in zijn geheel verwijderd kan worden is dit mogelijk volgens techniek EH. Plaats indien nodig een andere steunpaal. Standaard dragen van de nodige wegwerp beschermingsmiddelen FFP 3 masker, handschoenen en tyvec CAT III type 5-6, afspoelbaar schoeisel Extra bevochtigen van de bekistingspaal, beitel rondom de paal boven en onder voorzichtig los zonder de bekisting te breken, de bekistingspaal verpakken in dubbel plastic folie, luchtdicht afsluiten en afvoeren als hechtgebonden afval. Voor hechtgebonden toepassingen: Bij verwijdering door doe-het-zelf moet men dit afval dubbel en luchtdicht verpakt aandienen bij het gemeentelijk recyclagepark. Men raadpleegt best op voorhand de voorwaarden van het recyclagepark. Zie ook link Zie <https://ovam.vlaanderen.be/wie-mag-wat-verwijderen> <https://ovam.vlaanderen.be/voorzorgsmaatregelen-bij-asbestverwijdering> <https://ovam.vlaanderen.be/asbestafval-afvoeren> Zie ook wetgevend kader (website van de OVAM en CODEX boek VI titel 3).

- Hermetische zone (erkend asbestverwijderaer)  
HZ Erkend asbestverwijderaer :Vermits het over verloren bekisting gaat, kan men deze eventueel afpikkeren in hermetische zone. De bouwkundige integriteit zal hierdoor geenszins worden aangetast. De steunpaal zelf bevindt zich binnen de verloren bekisting. Bij het wegpikkeren zal de asbestcementbuis gemakkelijk loskomen van de beton van de steunpaal. Zie ook link Zie <https://ovam.vlaanderen.be/wie-mag-wat-verwijderen> <https://ovam.vlaanderen.be/voorzorgsmaatregelen-bij-asbestverwijdering> <https://ovam.vlaanderen.be/asbestafval-afvoeren>

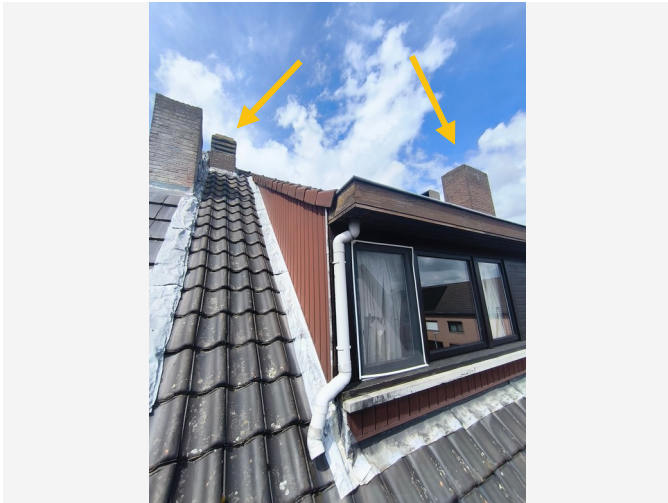
*Situeringfoto*

**Reden:** Het te onderzoeken materiaal situeert zich hoger dan 3,50 m te rekenen vanaf een veilige ondergrond

**Uitleg van de asbestdeskundige:** Bij werken (dak of reiniging schouw) kan een stelling geplaatst worden, het is niet duidelijk of er asbestverdachte materialen aanwezig zijn in/rond de schouw.

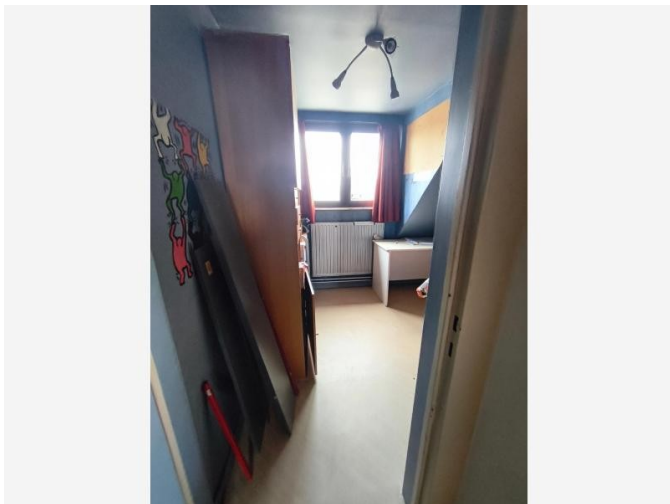
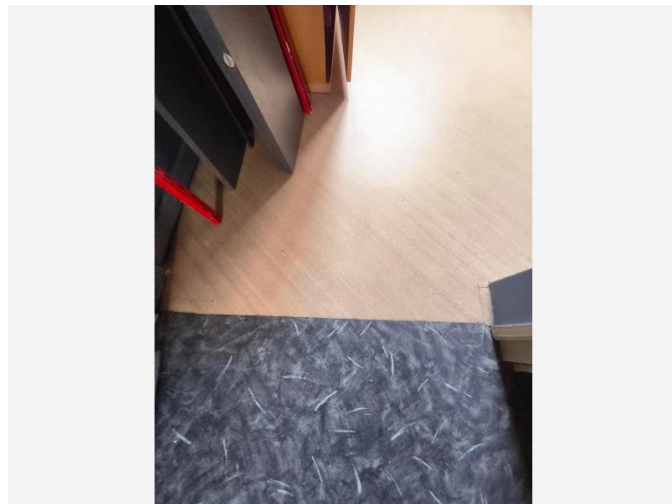
Volgens expertise kunnen we deze vinyl als niet asbest verdacht beschouwen (soepel en flexibel van structuur.) Het is niet gekend wat eronder bevindt extra controle aangewezen bij vloer werken.

<b>Basis voor advies</b>	De asbestdeskundige beoordeelt het materiaal als niet-asbestverdacht.
--------------------------	---

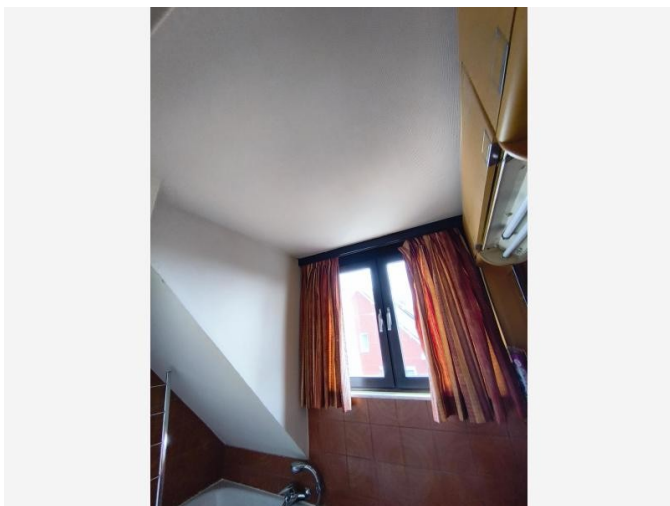
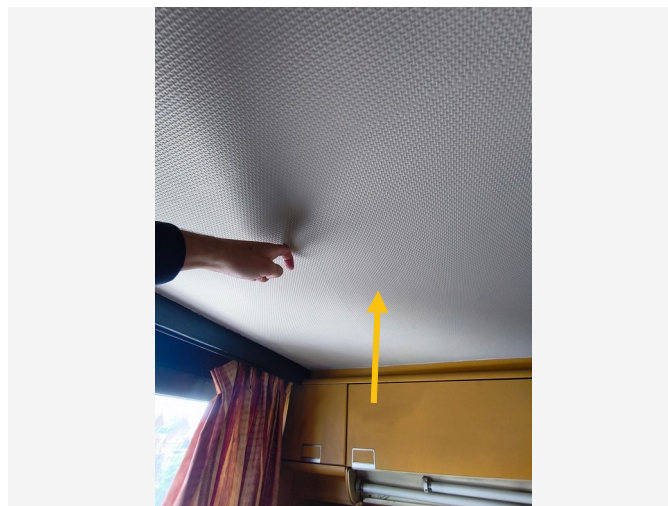
Plafonds zijn afgewerkt met valse plafonds in plaatmateriaal. Het is niet duidelijk of er pleisterwerk of ander verdacht asbestmateriaal aanwezig is achter / op deze valse plafonds, het is aangewezen om bijkomend onderzoek uit te voeren bij werken. Zonder destructieve handeling is het niet mogelijk om na te gaan of er asbesthoudende materialen aanwezig zijn achter de plafond afwerking. Als bij sloop of renovatie blijkt dat er achter deze plafonds nog pleisterwerk of asbest verdachte toepassingen aanwezig zijn, moet dit bemonsterd worden.

Basis voor advies	De asbestdeskundige beoordeelt het materiaal als niet-asbestverdacht.
-------------------	---

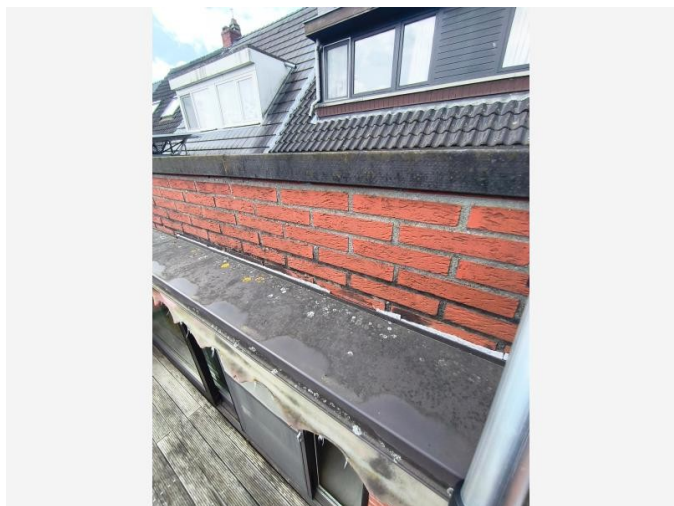
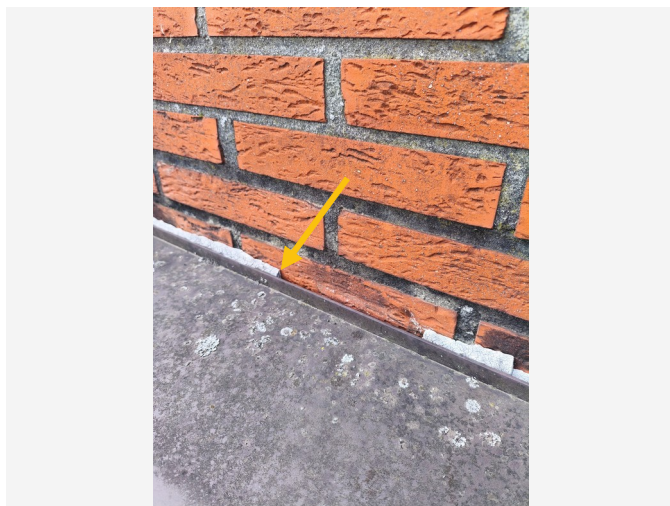
## Fiche 5: Kit aan luifel (grijze harde kit)

Geen asbest

#	Type	Referentie	Resultaat
5.1	Puntmonster	5	Geen asbest

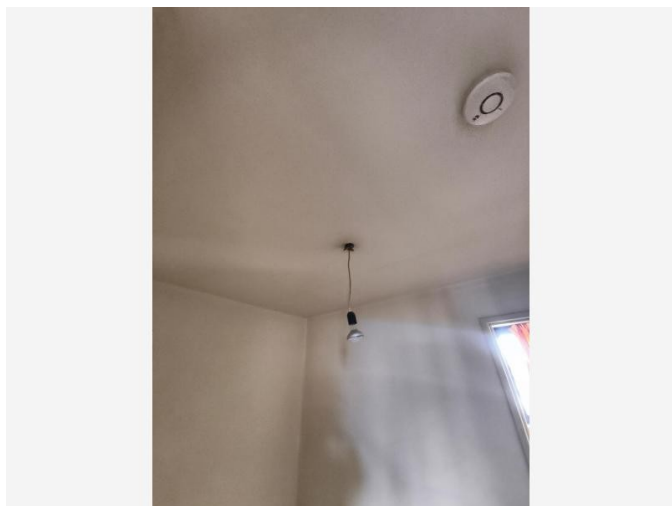
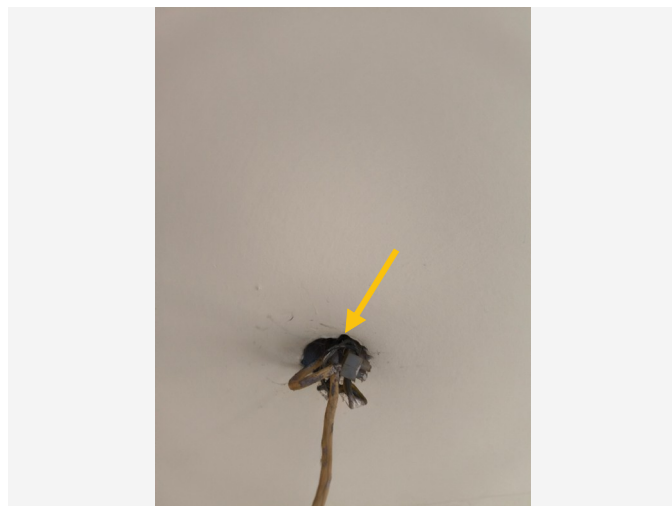
Geen asbest

#	Type	Referentie	Resultaat
6.1	Mengmonster	2	Geen asbest

Beschrijving	Plafondpleister
Omgeving	Binnen
Primaire drager	Plafond
Bindmiddel van materiaal	Gips - kalk
Gebondenheid op basis van bindmiddel	Niet-hechtgebonden
Hoeveelheid (oppervlakte - dikte - aantal)	• 140,00 m <sup>2</sup> - 1,00 cm - 1 stuk
Totaal volume	1,40 m <sup>3</sup>
Identificatiemethode	Een monstername door de asbestdeskundige met laboanalyse door een asbestlabo.
Destructieve handeling voor identificatie	Nee
Opmerking	<p>Volgens het inspectieprotocol is een monstername van het pleisterwerk verplicht om dit te identificeren als niet-asbesthoudend.</p> <p>Locatie staalnames: individuele ruimte: slaapkamer / natte ruimte: keuken / stookplaats: niet bepleisterd / traphal: hal op tweede verdieping</p> <p>De vermelde oppervlaktes en volumes betreffen een beredeneerde schatting. Er worden geen rechten verleend aan deze oppervlaktes/volumes. De dikte is een schatting die voorkomt uit de monsterplaatsen en is daarom niet altijd representatief.</p>

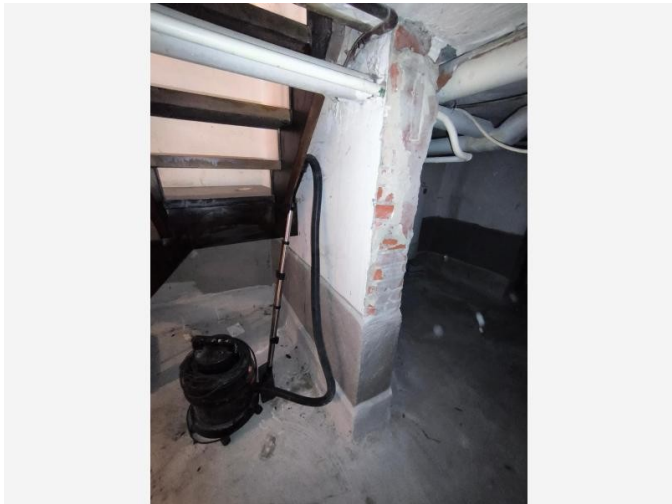
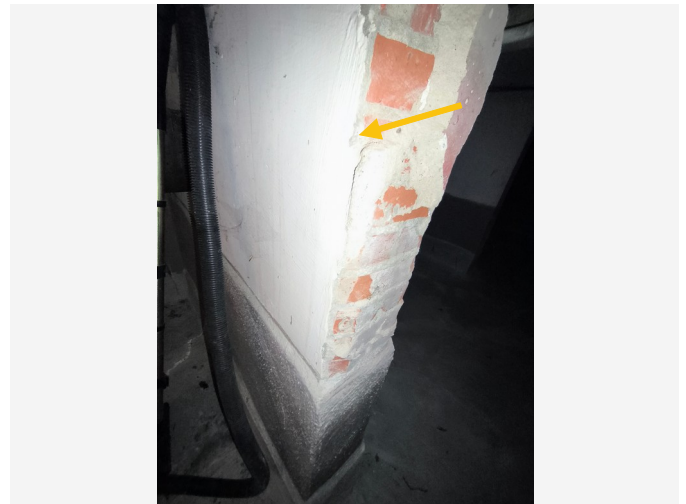
## Fiche 7: Cementering binnentoepassing (met staalname)

Geen asbest

#	Type	Referentie	Resultaat
7.1	Mengmonster	3	Geen asbest

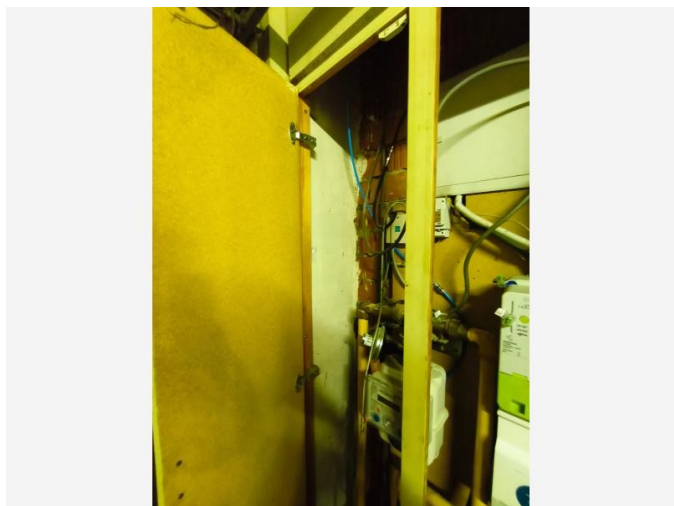
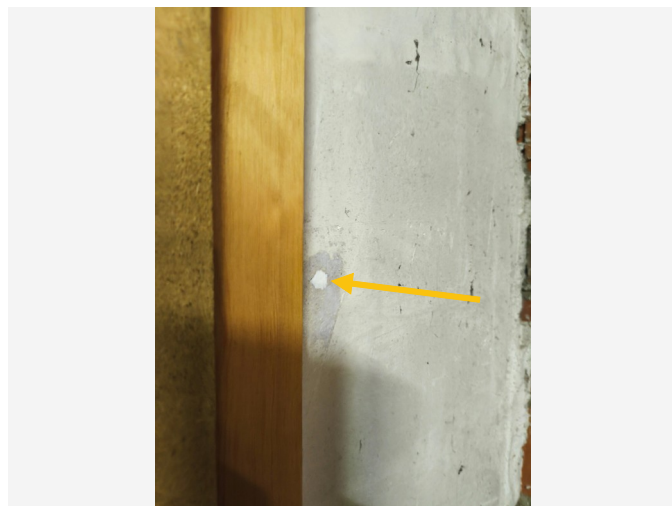
Geen asbest

#	Type	Referentie	Resultaat
8.1	Mengmonster	1	Geen asbest

<b>Beschrijving</b>	Muurpleister
<b>Omgeving</b>	Binnen
<b>Primaire drager</b>	Binnenwand
<b>Bindmiddel van materiaal</b>	Gips - kalk
<b>Gebondenheid op basis van bindmiddel</b>	Niet-hechtgebonden
<b>Hoeveelheid (oppervlakte - dikte - aantal)</b>	• 600,00 m <sup>2</sup> - 1,00 cm - 1 stuk
<b>Totaal volume</b>	6,00 m <sup>3</sup>
<b>Identificatiemethode</b>	Een monstername door de asbestdeskundige met laboanalyse door een asbestlabo.
<b>Destructieve handeling voor identificatie</b>	Nee
<b>Opmerking</b>	<p>Volgens het inspectieprotocol is een monstername van het pleisterwerk verplicht om dit te identificeren als niet-asbesthoudend.</p> <p>Locatie staalnames: individuele ruimte: garage / natte ruimte: keuken / stookplaats: niet bepleisterd / traphal: trap naar kelder.</p> <p>De vermelde oppervlaktes en volumes betreffen een beredeneerde schatting. Er worden geen rechten verleend aan deze oppervlaktes/volumes. De dikte is een schatting die voorkomt uit de monsterplaatsen en is daarom niet altijd representatief.</p>

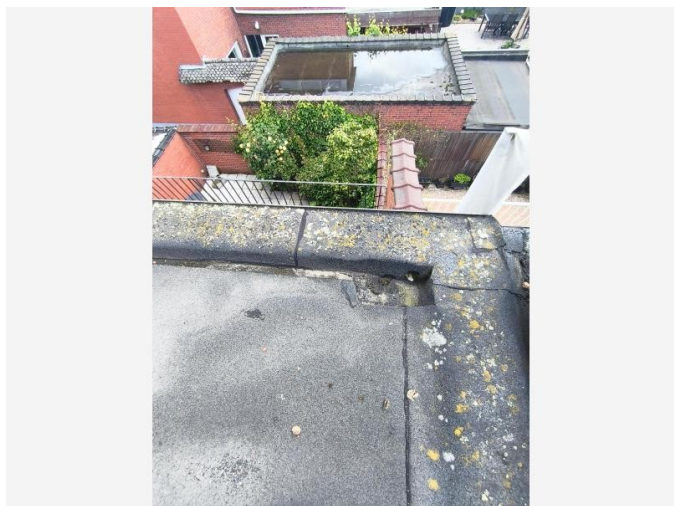
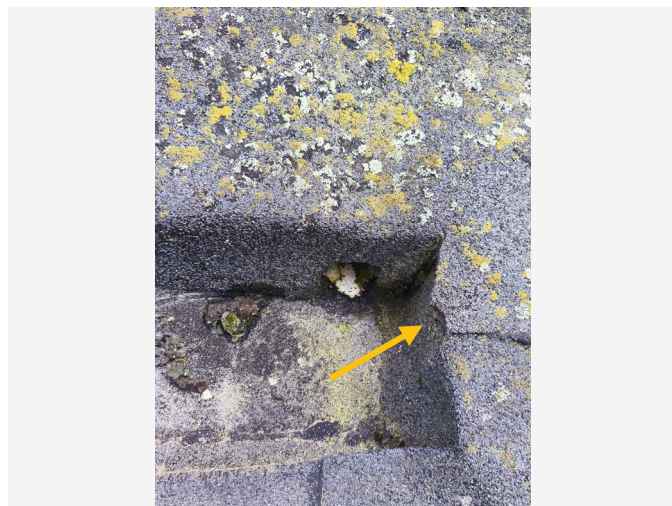
## Fiche 9: Roofing plat dak

Geen asbest

#	Type	Referentie	Resultaat
9.1	Puntmonster	4	Geen asbest

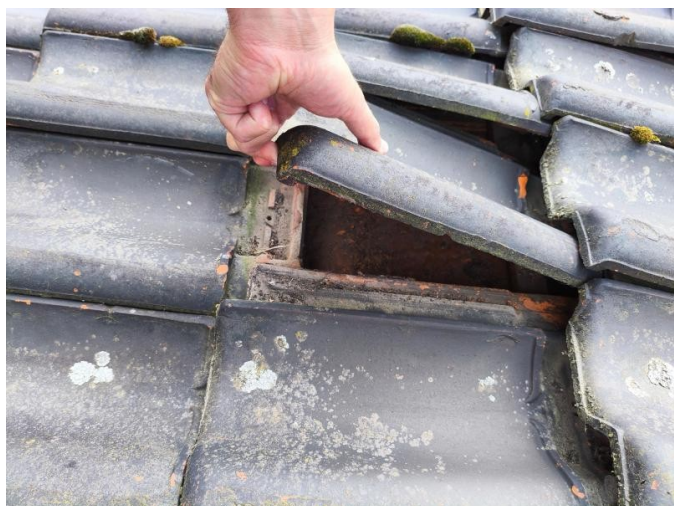
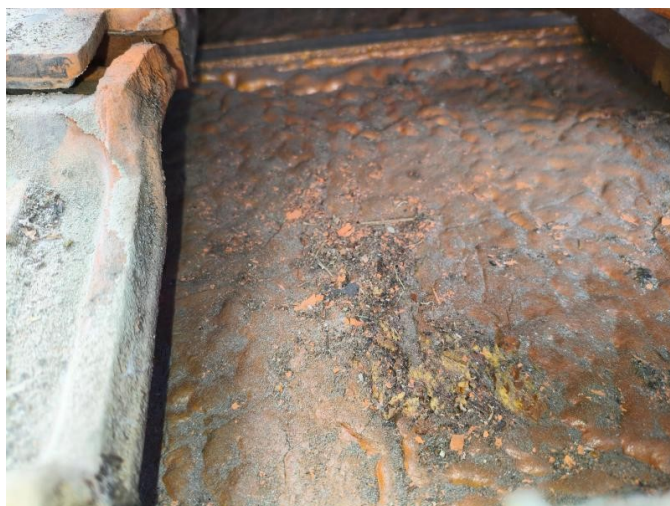
## Fiche 10: Onderdak niet verdacht

Beschrijving	Notitie	Terug te vinden op plannen
Fiche 10: Onderdak niet verdacht	<p>Het dak werd gecontroleerd (via een dakraam, optillen van een dakpan). Er is geen verdacht onderdak vastgesteld.</p> <p>Deze handeling is een steekproef, er is geen garantie dat het volledige dak met éénzelfde materiaal is opgebouwd. Dit kan enkel via destructief onderzoek vastgesteld worden.</p>	Plan 1.7: Hoofdgebouw plan
Fiche 11: CV Ketel niet verdacht	De CV ketel werd gecontroleerd en is niet asbest verdacht geen risico bouwjaar.	Plan 1.5: Kelder
Fiche 12: Leidingisolatie: niet verdacht	<p>De thermische isolatie is visueel als niet-asbestverdacht beoordeeld.</p> <p>Opgelet: niet alles kon gecontroleerd worden zonder een niet-destructieve handeling (omwille van de omkapping). Controleer de toepassing verder wanneer deze volledig controleerbaar is tijdens bijvoorbeeld werkzaamheden.</p>	Plan 1.5: Kelder
Fiche 13: Dakbedekking hellend dak: niet verdacht.	De dakbedekking wordt gecontroleerd. deze bestaat uit dakpannen en bevat geen asbest verdachte materialen.	Plan 1.1: Hoofdgebouw plan

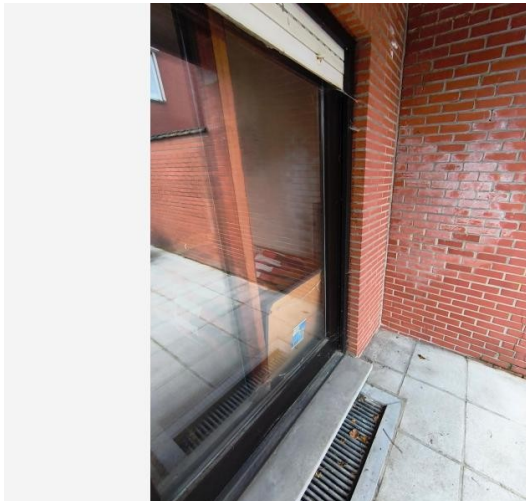
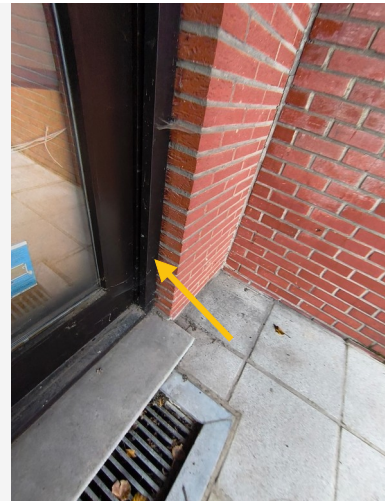
## Fiche 14: Kit aan woning: niet verdacht

Fiche 14: Kit aan woning: niet verdacht	De gebruikte siliconen kit is niet asbestverdacht. M.u.v. de kit aan de luifel (zie bronfiche).	Plan 1.2: Gelijkvloers Plan 1.3: Eerste verdieping Plan 1.4: Tweede verdieping
