Asbestinventarisatetest

Platanenlaan 52/VER1, 2940 Stabroek

Attestnummer : **20260511-000234.000**

Uitgegeven op : **11.05.2026**

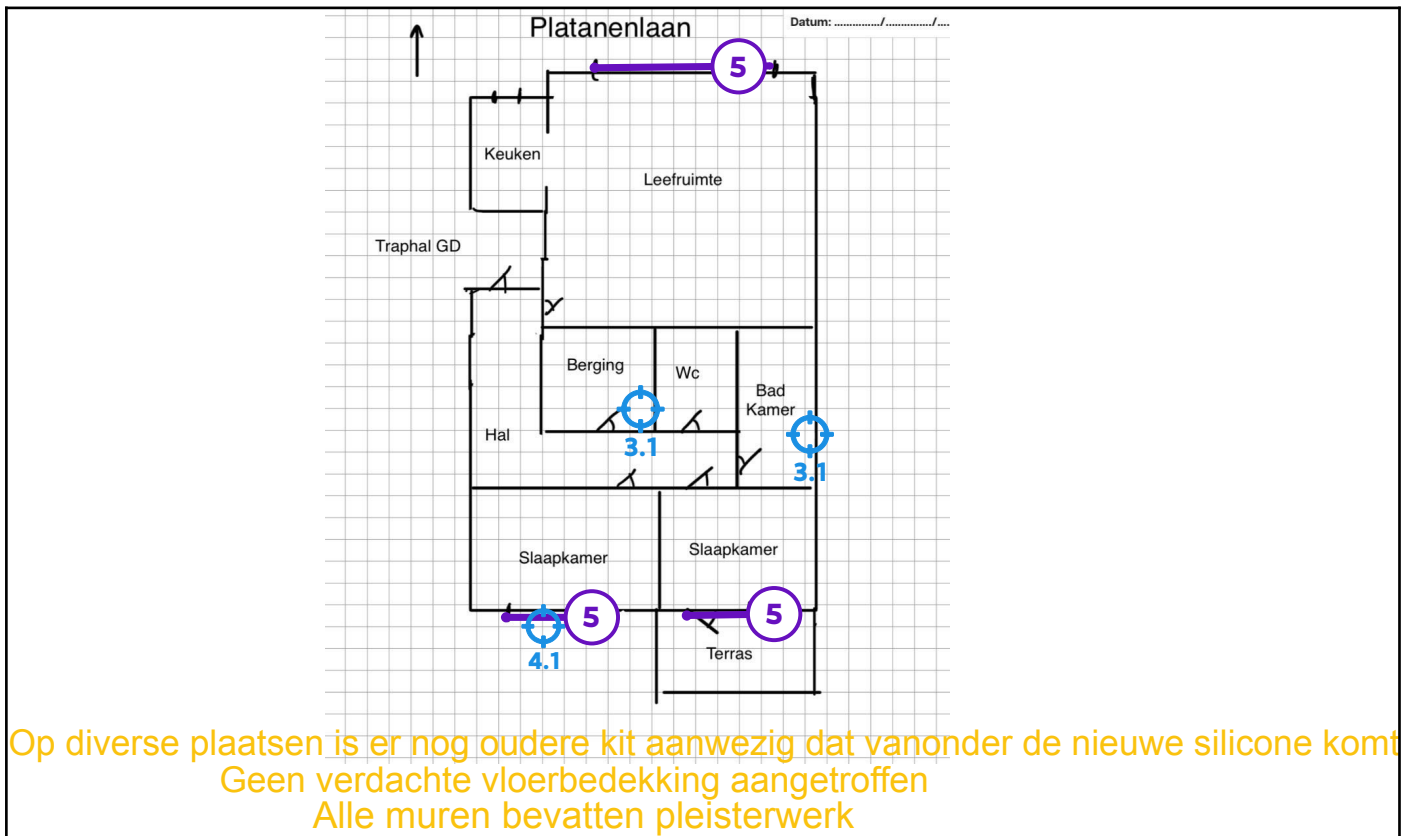
Plan 1.1: Appartement ver1

Beschrijving	Type	Actie
1. Vloerbedekking - Niet verdacht	Advies	-
3. Pleisterwerk wanden	Geen asbest	-
3.1 Code: M01	Mengmonster	-
4. Mastiek/kit tussen muur en profiel buiten	Geen asbest	-
4.1 Code: M03	Puntmonster	-
5. Afdichtingsmateriaal (mastiek,kit,..) aan schrijnwerk - Niet verdacht	Overige ruimte of materiaal	-

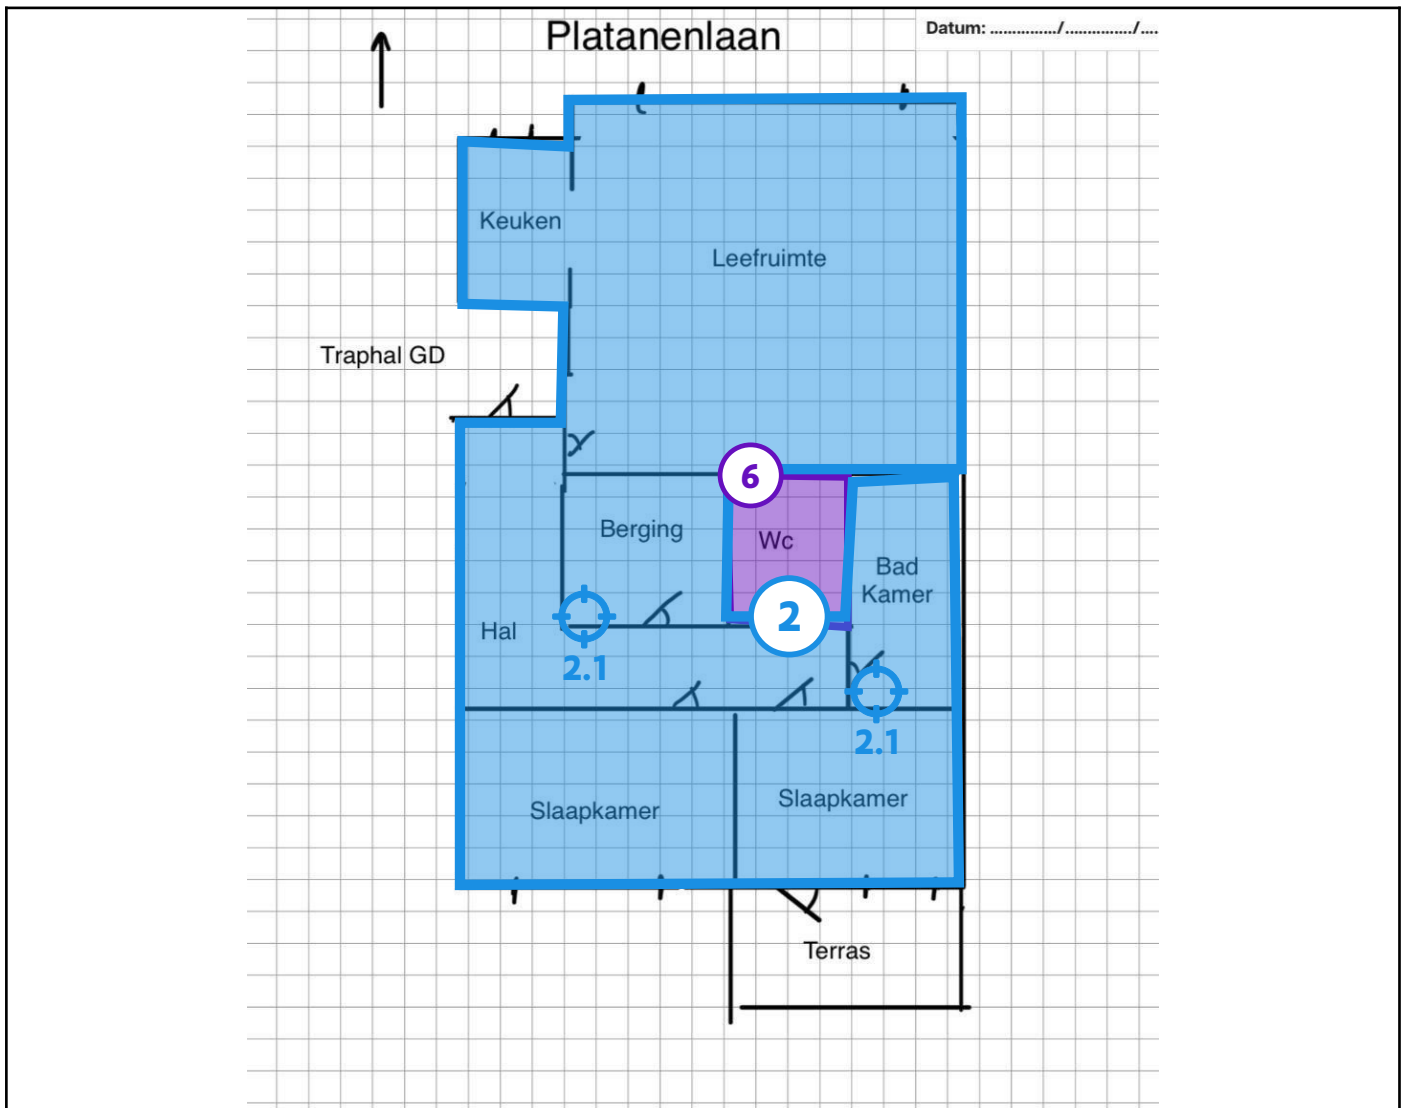
Plan 1.2: Appartement ver1

Beschrijving	Type	Actie
2. Pleisterwerk plafonds	Geen asbest	-
2.1 Code: M02	Mengmonster	-
6. Plafondafwerking in gipskarton/hout/pvc	Overige ruimte of materiaal	-

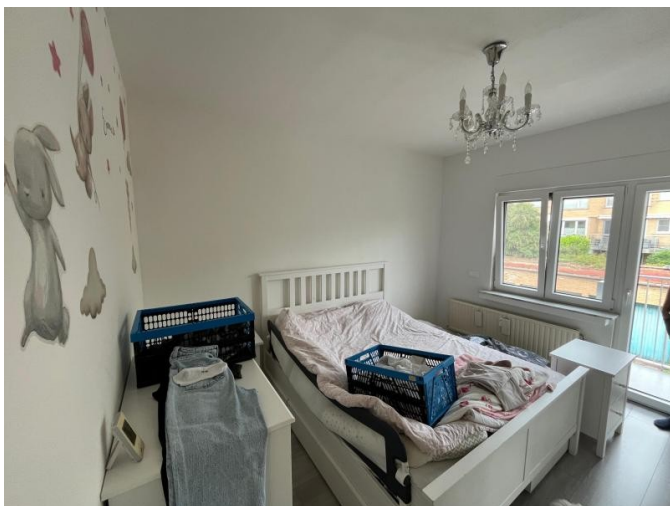
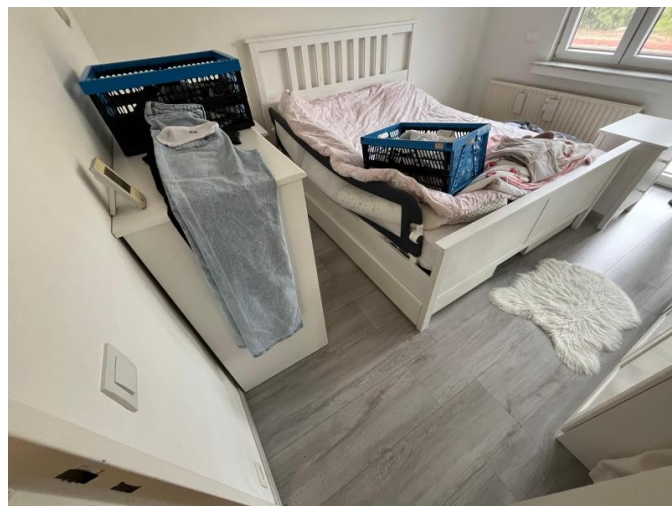
Informatie over een niet-asbestverdacht materiaal

De aanwezige vloerbedekking is niet asbestverdacht. De onderliggende laag was echter niet inspecteerbaar zonder destructie tijdens de inspectie. Mogelijk is de onderliggende laag asbestverdacht.

Basis voor advies	De asbestdeskundige beoordeelt het materiaal als niet-asbestverdacht.
Primaire drager	Vloer

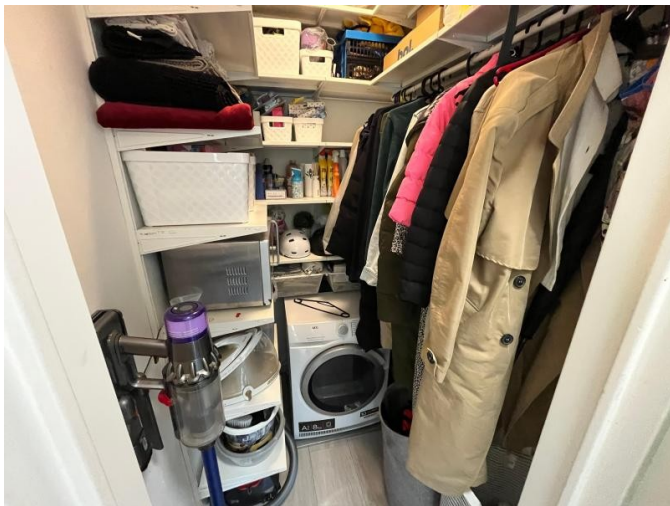
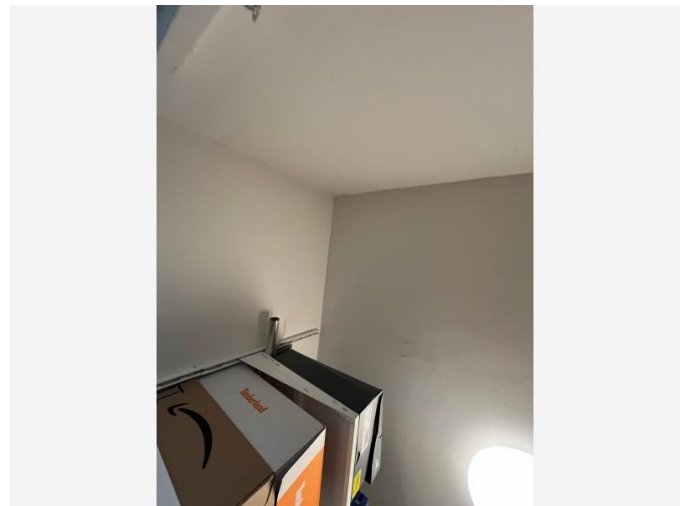
Fiche 2: Pleisterwerk plafonds

Conclusie

Geen asbest

#	Type	Referentie	Resultaat
2.1	Mengmonster	M02	Geen asbest

Beschrijving	Pleisterwerk plafonds
Omgeving	Binnen
Primaire drager	Plafond
Bindmiddel van materiaal	Gips - kalk
Gebondenheid op basis van bindmiddel	Niet-hechtgebonden
Hoeveelheid (oppervlakte - dikte - aantal)	• 90,00 m ² - 1,00 cm - 1 stuk
Totaal volume	0,90 m ³
Identificatiemethode	Een monstername door de asbestdeskundige met laboanalyse door een asbestlabo.
Destructieve handeling voor identificatie	Nee
Opmerking	De hoeveelheid betreft een schatting Het materiaal werd bemonsterd op de volgende locaties: badkamer, berging Het materiaal op volgende verplichte locatie werd niet bemonsterd wegens: geen Traphal, geen stooklokaal

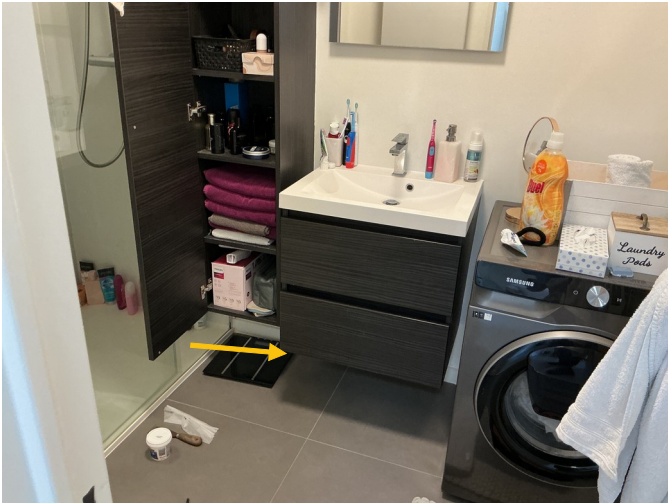
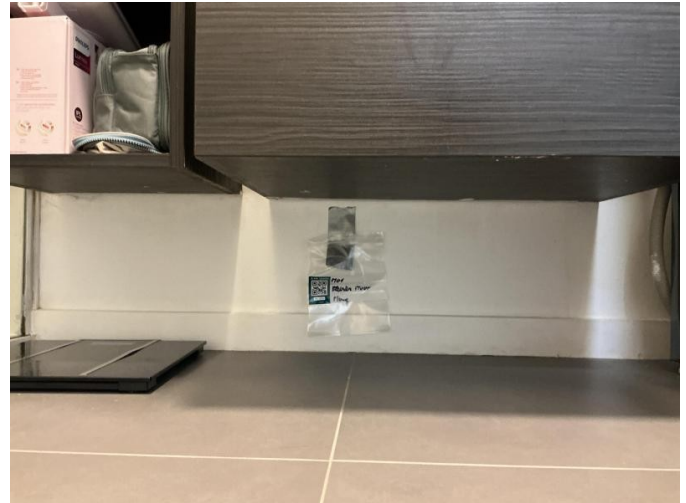
Fiche 3: Pleisterwerk wanden

Conclusie

Geen asbest

#	Type	Referentie	Resultaat
3.1	Mengmonster	M01	Geen asbest

Beschrijving	Pleisterwerk wanden
Omgeving	Binnen
Primaire drager	Binnenwand
Bindmiddel van materiaal	Gips - kalk
Gebondenheid op basis van bindmiddel	Niet-hechtgebonden
Hoeveelheid (oppervlakte - dikte - aantal)	• 200,00 m ² - 1,00 cm - 1 stuk
Totaal volume	2,00 m ³
Identificatiemethode	Een monstername door de asbestdeskundige met laboanalyse door een asbestlabo.
Destructieve handeling voor identificatie	Nee
Opmerking	De hoeveelheid betreft een schatting. Het materiaal werd bemonsterd op de volgende locaties: badkamer, berging Het materiaal op volgende verplichte locatie werd niet bemonsterd wegens: geen stooklokaal, geen berging

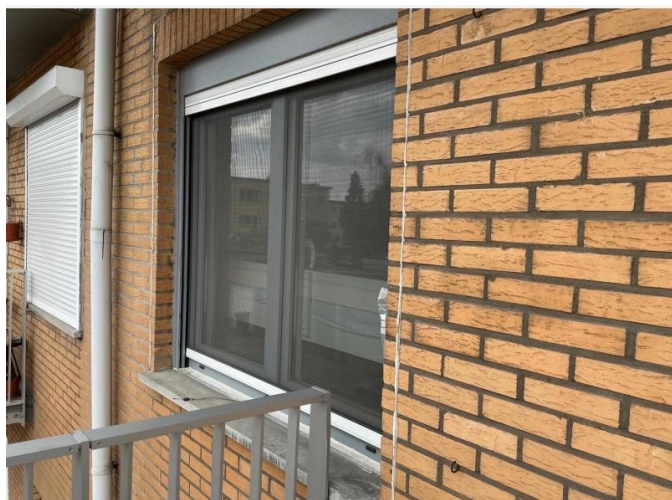
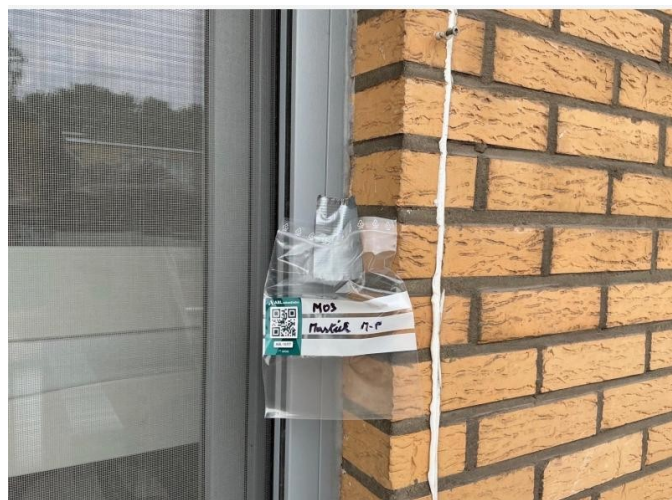
Conclusie

Geen asbest

#	Type	Referentie	Resultaat
4.1	Puntmonster	M03	Geen asbest

Beschrijving	Mastiek/kit tussen muur en profiel buiten
Omgeving	Buiten
Primaire drager	Wandopening verticaal (raam, deur, ...)
Bindmiddel van materiaal	Kitten, mastiek, pasta
Gebondenheid op basis van bindmiddel	Hecht
Hoeveelheid (gewicht - aantal)	<ul style="list-style-type: none">• 0,50 kg - 1 stuk
Totaal gewicht	0,50 kg
Identificatiemethode	Een monstername door de asbestdeskundige met laboanalyse door een asbestlabo.
Destructieve handeling voor identificatie	Nee
Opmerking	<p>Onder nieuwe silicone komen nog oude restanten vrij, deze monstername is gemaakt van meerdere plaatsen aan de raamopening om de en volwaardig puntstaal te bekomen.</p> <p>De hoeveelheid is een schatting.</p>

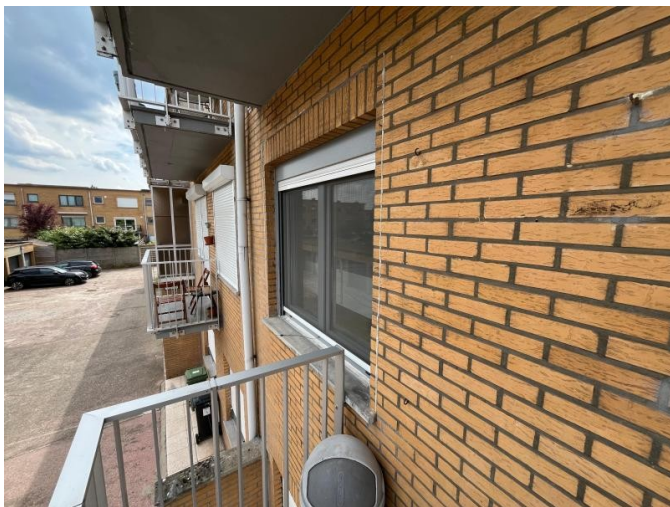
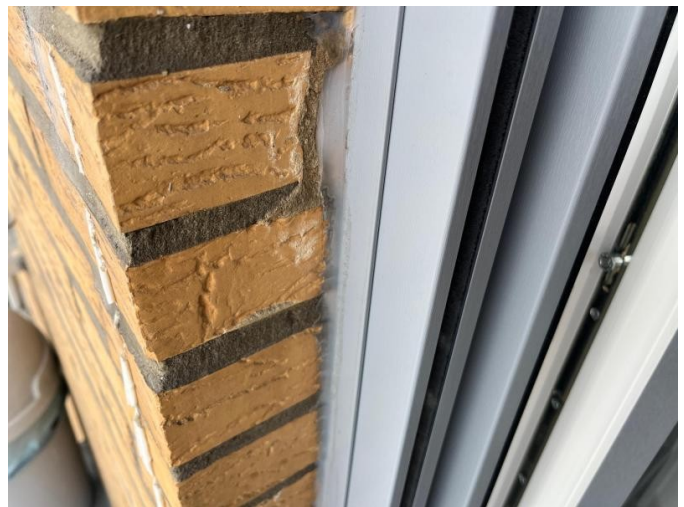
Beschrijving	Notitie	Terug te vinden op plannen
Fiche 5: Afdichtingsmateriaal (mestiek,kit,..) aan schrijnwerk - Niet verdacht	Het aanwezig afkittingsmateriaal is niet asbest-verdacht.	Plan 1.1: Appartement ver1
Fiche 6: Plafondafwerking in gipskarton/hout/pvc	Het plafond bestaat uit niet-asbestverdachte gipskartonplaten/hout-/pvc platen . Zonder destructie is het niet mogelijk om na te gaan of er asbestverdachte materialen aanwezig zijn achter de gipskartonplaten/hout-/pvc platen.	Plan 1.2: Appartement ver1
