Asbestinventarisatetest

Molenheidebaan 27, 3191 Boortmeerbeek

Attestnummer : **20260211-000418.000**

Uitgegeven op : **11.02.2026**

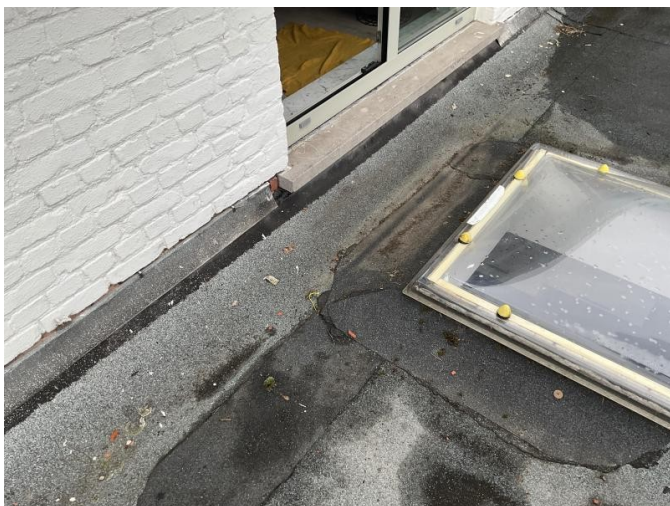
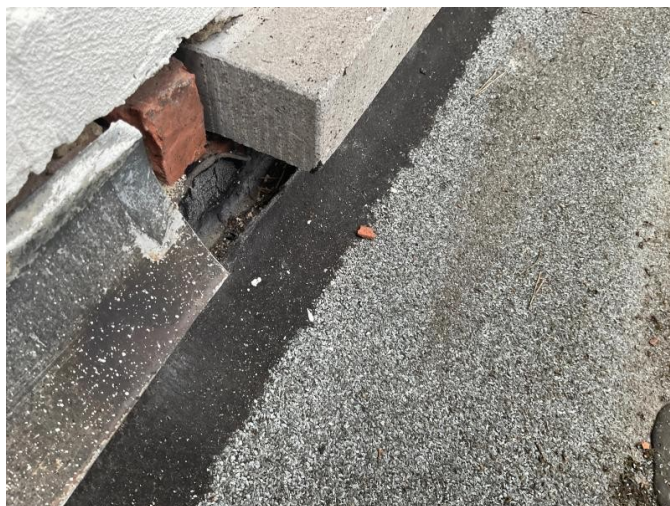
Fiche 1: roofing plat dak aanbouw

Geen asbest

#	Type	Referentie	Resultaat
1.1	Puntmonster	26059/02	Geen asbest

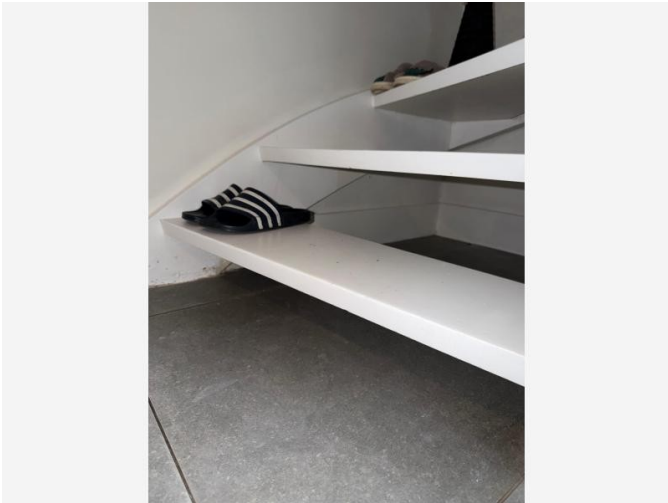
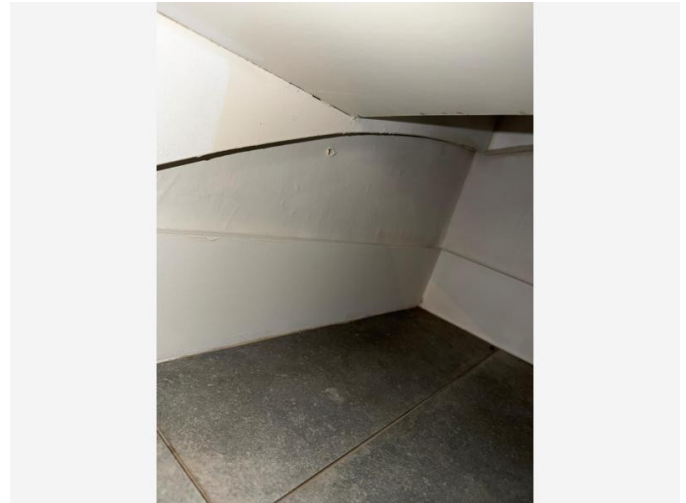
Geen asbest

#	Type	Referentie	Resultaat
2.1	Mengmonster	26059/01	Geen asbest

Beschrijving	* Pleisterwerk muren
Omgeving	Binnen
Primaire drager	Binnenwand
Bindmiddel van materiaal	Gips - kalk
Gebondenheid op basis van bindmiddel	Niet-hechtgebonden
Hoeveelheid (oppervlakte - dikte - aantal)	• 200,00 m ² - 1,00 cm - 1 stuk
Totaal volume	2,00 m ³
Identificatiemethode	Een monstername door de asbestdeskundige met laboanalyse door een asbestlabo.
Destructieve handeling voor identificatie	Nee
Opmerking	Deze oppervlakte, volumes en gewichten zijn niet gemeten, maar geschat op basis van een benadering van het aanwezig pleisterwerk in alle muren (de opgegeven hoeveelheden mogen niet gebruikt worden als maatstaf van heffing).
