# Asbestinventarisatetest

Dorpsstraat 44, 3940 Hechtel-Eksel

Attestnummer : 20260519-000303.000

**Niet-asbestveilig**

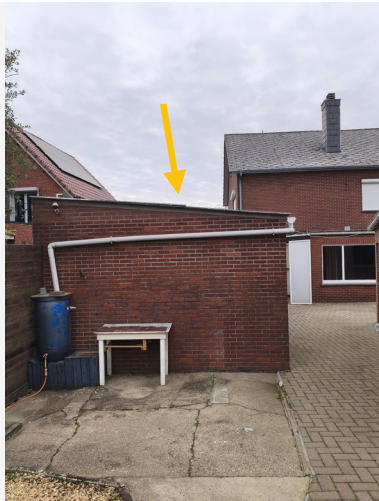
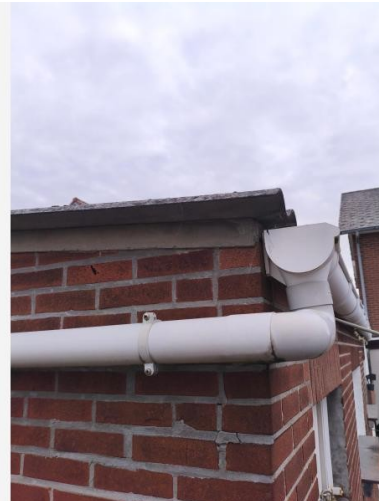
Het asbestmateriaal valt onder de mijlpaal van 2040.

**Dringend verwijderen**

- Verwijder het asbestafval.
- Voer bijkomende staalname(s) uit.

- Eenvoudige handelingen: mag via doe-het-zelf of door werknemer(s) met opleidingsattest eenvoudige handelingen  
Reinig de dakgoten om asbesthoudend sediment of slib te verwijderen. Dit kan aanleiding geven tot blootstelling, gebruik standaard dragen van de nodige wegwerp beschermingsmiddelen FFP 3 masker, handschoenen en tyvec CAT III type 5-6

Voor verwijdering het slib extra bevochtigen of fixeren om stof te voorkomen, niet breken om stof te beperken.

Schep het mos in dubbel plastic zak, sluit dit luchtdicht af, en breng dit naar een erkend verwerker. Slib behoort tot niet hechtgebonden afval. Reinig de dakgoot en het gebruikt materiaal met overvloedig water.

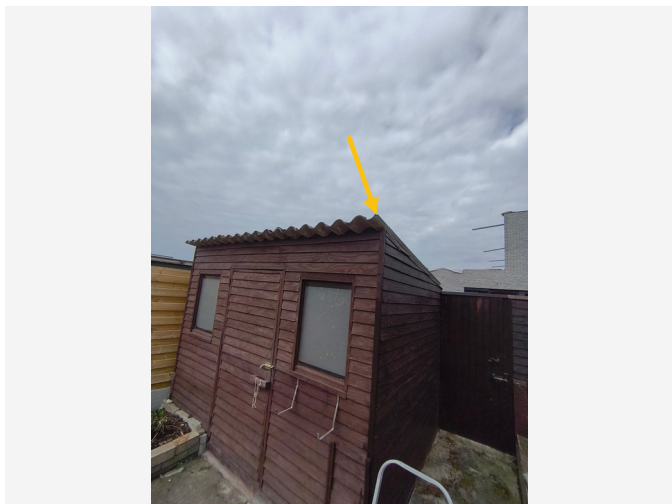
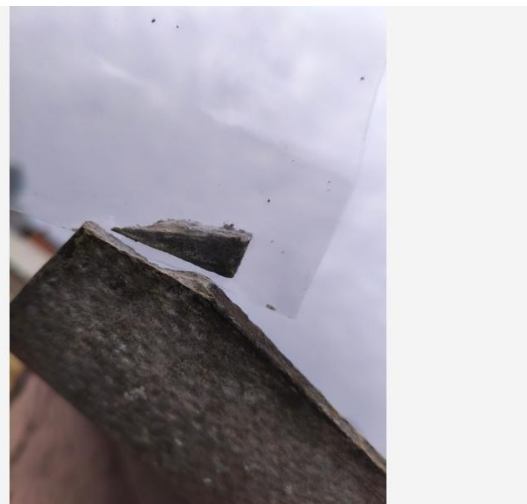
Het asbestmateriaal valt onder de mijlpaal van 2034.

Verwijderen

- Verwijder dit asbestmateriaal zo snel mogelijk. Volg de toestand goed op.
- Hemelwater dat afspoelt van asbestcement daken of gevels kan asbestdeeltjes bevatten. Gebruik het enkel voor gesloten circuits (bv. spoelen toiletten). Reinig na het vervangen van het dak of de gevel de dakgoten en regenwaterput of -ton om asbesthoudend sediment of slib te verwijderen

- Eenvoudige handelingen: mag via doe-het-zelf of door werknemer(s) met opleidingsattest eenvoudige handelingen  
EH via doe-het zelf Standaard dragen van de nodige wegwerp beschermingsmiddelen FFP 3 masker , handschoenen en tyvec CAT III type 5-6 , afwasbaar schoeisel Indien mogelijk de ondervloer afdekken , golfplaten voorzichtig verwijderen, extra fixeren, niet breken , niet gooien, onmiddellijk dubbel verpakken , luchtdicht afsluiten of voorzichtig in container met asbest bag plaatsen. Voldoende benevelen/bevochtigen tijdens de duur van de werken. Indien golfplaten in slechte staat zijn en kans bestaat op breken : Eenvoudige handeling opgeleid personeel , alle werknemer(s) moeten wel beschikken over een opleidingsattest eenvoudige handelingen 8u Voor hechtgebonden toepassingen: Bij verwijdering door doe-het-zelf moet men dit afval dubbel en luchtdicht verpakt aandienen bij het gemeentelijk recyclagepark. Men raadpleegt best op voorhand de voorwaarden van het recyclagepark. Zie ook link Zie <https://ovam.vlaanderen.be/wie-mag-wat->

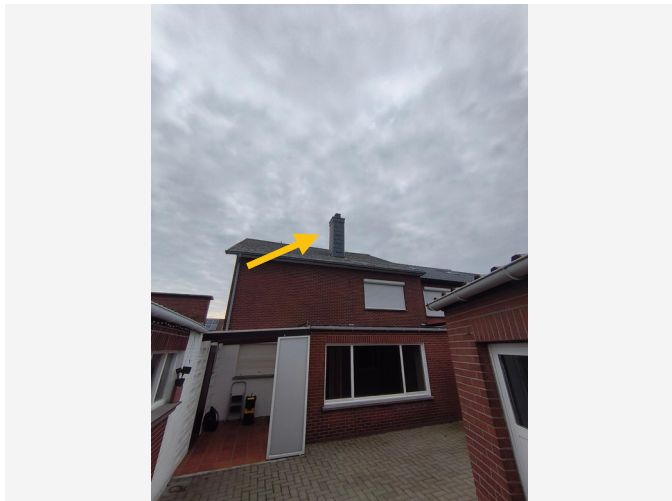
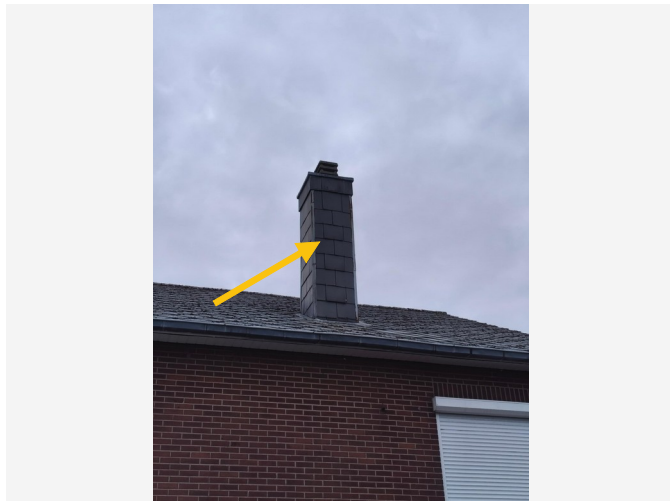
## Fiche 3: Dak/gevellei schouw op het dak (> 3,5m hoog, maar zichtbaar)

Asbestmateriaal

Standaard dragen van de nodige wegwerp beschermingsmiddelen FFP 3 masker , handschoenen en tyvec CAT III type 5-6 , afwasbaar schoeisel Indien mogelijk de ondervloer afdekken , leien voorzichtig verwijderen, extra fixeren, niet breken , niet gooien, onmiddellijk verpakken of voorzichtig in container met asbest bag plaatsen. Voldoende benevelen/bevochtigen tijdens de duur van de werken. Gebruik geen stortkokers. Voor

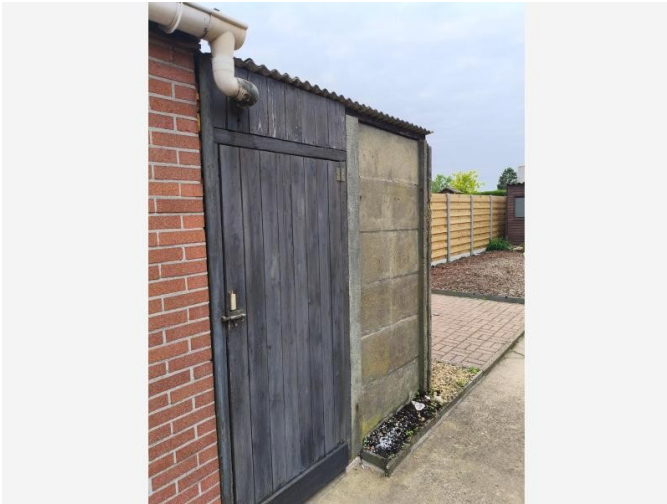
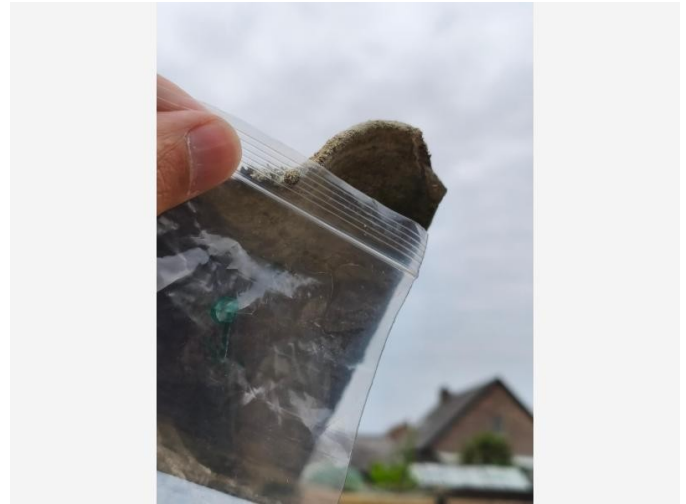
<b>Beschrijving</b>	Golfplaten tuinhuis links
<b>Omgeving</b>	Grenst aan binnen- en buitenlucht
<b>Primaire drager</b>	Schuin dak
<b>Asbestmateriaal</b>	Dak- en gevelbekleding - Golfplaat
<b>Bindmiddel van asbestmateriaal</b>	Cement
<b>Gebondenheid op basis van bindmiddel</b>	Hecht
<b>Hoeveelheid (oppervlakte - aantal)</b>	<ul style="list-style-type: none"><li>• 6,00 m<sup>2</sup> - 1 stuk</li></ul>
<b>Totale oppervlakte</b>	6,00 m <sup>2</sup>
<b>Eenvoudig bereikbaar</b>	Ja
<b>Bevestigingswijze</b>	<ul style="list-style-type: none"><li>• Geschroefd</li></ul>
<b>Identificatiemethode</b>	Een monstername door de asbestdeskundige met laboanalyse door een asbestlabo.
<b>Destructieve handeling voor identificatie</b>	Nee
<b>Opmerking</b>	<p>Er werd een staal genomen aan een uitstekend stuk waardoor de waterdichtheid van de dakbedekking niet in het gedrang komt.</p> <p>De vermelde oppervlaktes, diktes en volumes betreffen een beredeneerde schatting. Er worden geen rechten verleend aan deze oppervlaktes/diktes/volumes</p>

- Eenvoudige handelingen: mag via doe-het-zelf of door werknemer(s) met opleidingsattest eenvoudige handelingen  
EH via doe-het zelf Standaard dragen van de nodige wegwerp beschermingsmiddelen FFP 3 masker , handschoenen en tyvec CAT III type 5-6 , afwasbaar schoeisel Indien mogelijk de ondervloer afdekken , golfplaten voorzichtig verwijderen, extra fixeren, niet breken , niet gooien, onmiddellijk dubbel verpakken , luchtdicht afsluiten of voorzichtig in container met asbest bag plaatsen. Voldoende benevelen/bevochtigen tijdens de duur van de werken. Indien golfplaten in slechte staat zijn en kans bestaat op breken : Eenvoudige handeling opgeleid personeel , alle werknemer(s) moeten wel beschikken over een opleidingsattest eenvoudige handelingen 8u Voor hechtgebonden toepassingen: Bij verwijdering door doe-het-zelf moet men dit afval dubbel en luchtdicht verpakt aandienen bij het gemeentelijk recyclagepark. Men raadpleegt best op voorhand de voorwaarden van het recyclagepark. Zie ook link Zie <https://ovam.vlaanderen.be/wie-mag-wat->

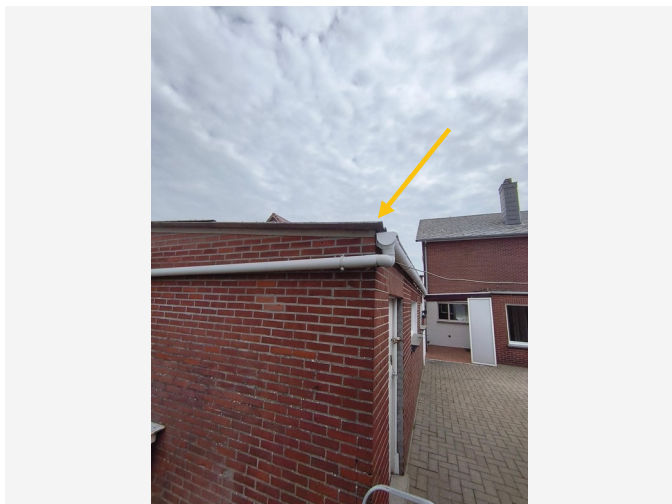
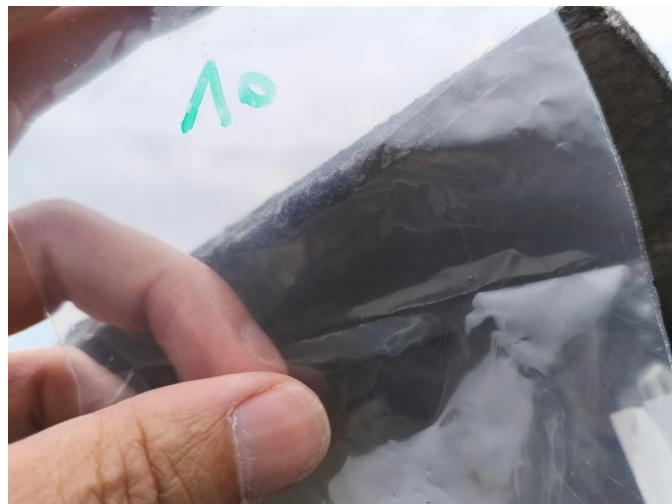
<b>Beschrijving</b>	Golfplaten garage
<b>Omgeving</b>	Grenst aan binnen- en buitenlucht
<b>Primaire drager</b>	Schuin dak
<b>Asbestmateriaal</b>	Dak- en gevelbekleding - Golfplaat
<b>Bindmiddel van asbestmateriaal</b>	Cement
<b>Gebondenheid op basis van bindmiddel</b>	Hecht
<b>Hoeveelheid (oppervlakte - aantal)</b>	<ul style="list-style-type: none"><li>• 29,98 m<sup>2</sup> - 1 stuk</li></ul>
<b>Totale oppervlakte</b>	29,98 m <sup>2</sup>
<b>Eenvoudig bereikbaar</b>	Ja
<b>Bevestigingswijze</b>	<ul style="list-style-type: none"><li>• Geschroefd</li></ul>
<b>Identificatiemethode</b>	Een monstername door de asbestdeskundige met laboanalyse door een asbestlabo.
<b>Destructieve handeling voor identificatie</b>	Nee
<b>Opmerking</b>	<p>Er werd een staal genomen aan een uitstekend stuk waardoor de waterdichtheid van de dakbedekking niet in het gedrang komt.</p> <p>De vermelde oppervlaktes, diktes en volumes betreffen een beredeneerde schatting. Er worden geen rechten verleend aan deze oppervlaktes/diktes/volumes</p>

- Eenvoudige handelingen: mag via doe-het-zelf of door werknemer(s) met opleidingsattest eenvoudige handelingen  
EH via doe-het zelf Standaard dragen van de nodige wegwerp beschermingsmiddelen FFP 3 masker , handschoenen en tyvec CAT III type 5-6 , afwasbaar schoeisel Indien mogelijk de ondervloer afdekken , golfplaten voorzichtig verwijderen, extra fixeren, niet breken , niet gooien, onmiddellijk dubbel verpakken , luchtdicht afsluiten of voorzichtig in container met asbest bag plaatsen. Voldoende benevelen/bevochtigen tijdens de duur van de werken. Indien golfplaten in slechte staat zijn en kans bestaat op breken : Eenvoudige handeling opgeleid personeel , alle werknemer(s) moeten wel beschikken over een opleidingsattest eenvoudige handelingen 8u Voor hechtgebonden toepassingen: Bij verwijdering door doe-het-zelf moet men dit afval dubbel en luchtdicht verpakt aandienen bij het gemeentelijk recyclagepark. Men raadpleegt best op voorhand de voorwaarden van het recyclagepark. Zie ook link Zie <https://ovam.vlaanderen.be/wie-mag-wat->

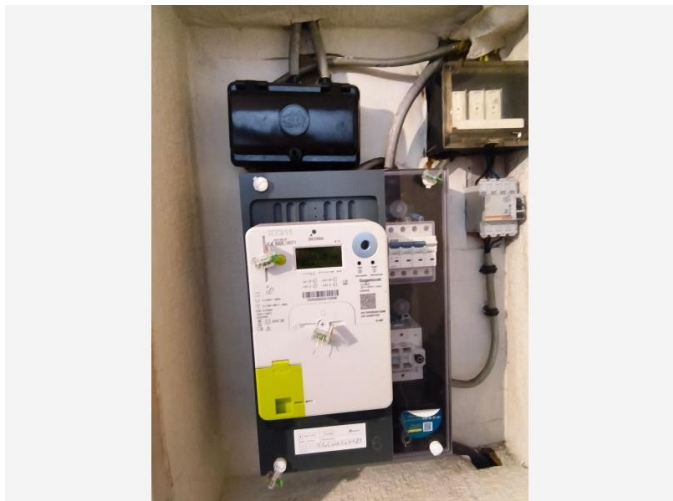
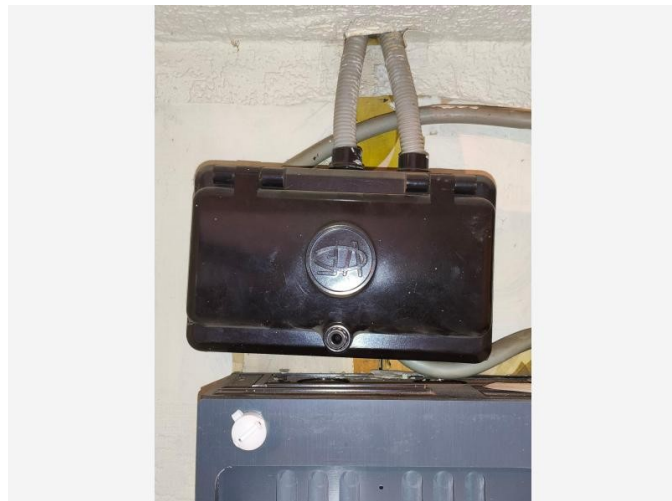
# Fiche 7: Bakeliet toepas.(schakelaars-stopcontact-verdeeldozen-radiatorknoppen)

Asbestmateriaal

Beschrijving	Bakeliet toepas.(schakelaars-stopcontact-verdeeldozen-radiatorknoppen)
Omgeving	Binnen
Primaire drager	Communicatie en elektrische infrastructuur en uitrusting
Asbestmateriaal	Plaat, paneel, tablet - Type Bakeliet
Bindmiddel van asbestmateriaal	Kunststof of -hars
Gebondenheid op basis van bindmiddel	Hecht
Hoeveelheid (oppervlakte - dikte - aantal)	<ul style="list-style-type: none"> <li>• 0,20 m<sup>2</sup> - 1,00 cm - 1 stuk</li> </ul>
Totaal volume	0,002 m <sup>3</sup>
Eenvoudig bereikbaar	Ja
Bevestigingswijze	<ul style="list-style-type: none"> <li>• Geschroefd</li> </ul>
Identificatiemethode	<p>De asbestdeskundige beoordeelt het materiaal als asbestverdacht en dus asbesthoudend, en dit zonder monstername.</p> <p>Motivatie: De monstername brengt andere schade aan dan schade die inherent is aan de monstername.</p>
Destructieve handeling voor identificatie	Nee
Opmerking	<p>Het is moeilijk te bepalen of de bakeliettoepassingen in de woning ook effectief asbesthoudend zijn (het kan ook gaan om de asbestvrije variant).</p> <p>Er werd geen monster genomen oww beschadiging aan een elektrisch gerelateerde toepassing, extra controle bij verwijdering van het verdacht materiaal.</p>

- Eenvoudige handelingen: mag via doe-het-zelf of door werknemer(s) met opleidingsattest eenvoudige handelingen  
Schakelaars, stopcontacten en andere gelijkaardige toepassingen kunnen eenvoudig losgeschroefd worden --> EH doe-het-zelf. Afgesloten of verzegelde kast --> EH opgeleid techniker personeel 8u basisopleiding asbest. Voor elektrische infrastructuur en uitrusting dient u vooraleer men deze toepassing gaat bevochtigen de elektriciteit af te sluiten (zoniet elektrocutie-/brandgevaar). standaard dragen van de nodige wegwerp beschermingsmiddelen FFP 3 masker , handschoenen en tyvec CAT III type 5-6 , afspoelbaar schoeisel Losschroeven en dubbel verpakken in plastic , sluit luchtdicht af en breng dit als hechtgebonden afval naar een plaatselijk containerpark. Voor hechtgebonden toepassingen: Bij verwijdering door doe-het-zelf moet men dit afval dubbel en luchtdicht verpakt aandienen bij het gemeentelijk recyclagepark. Men raadpleegt best op voorhand de voorwaarden van het recyclagepark.

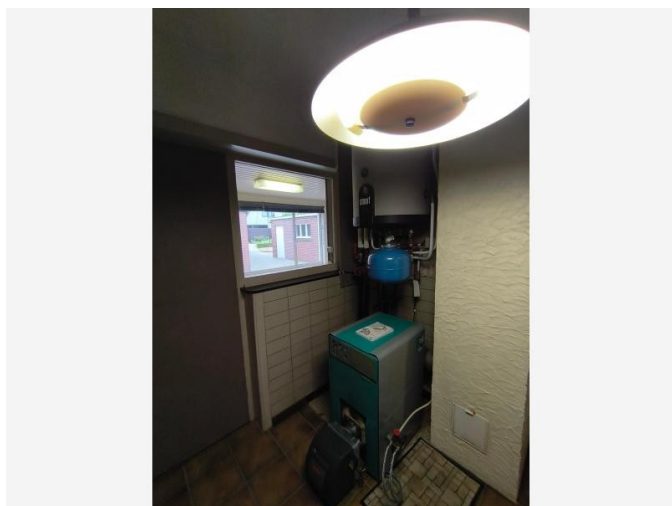
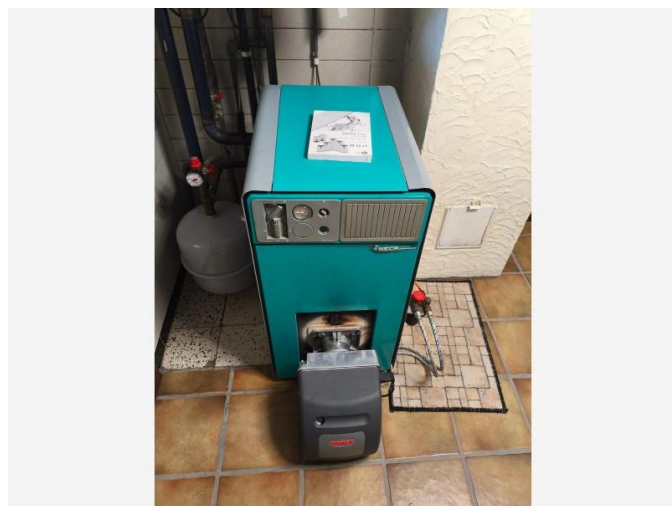
### Fiche 20: CV Ketel Neca

Beschrijving	Notitie	Terug te vinden op plannen
Fiche 20: CV Ketel Neca	De CV ketel werd gecontroleerd. Het bouwjaar is niet gekend. Er is geen informatie gevonden in het IAD online bronnenboek asbest. Laat deze ketel controleren door een opgeleid techniker (basis 8 uur asbest).	-
