Asbestinventarisatetest

Sint-Antoniuslaan 47/102, 1700 Dilbeek

Attestnummer : 20260520-000218.000

Uitgegeven op : 20.05.2026

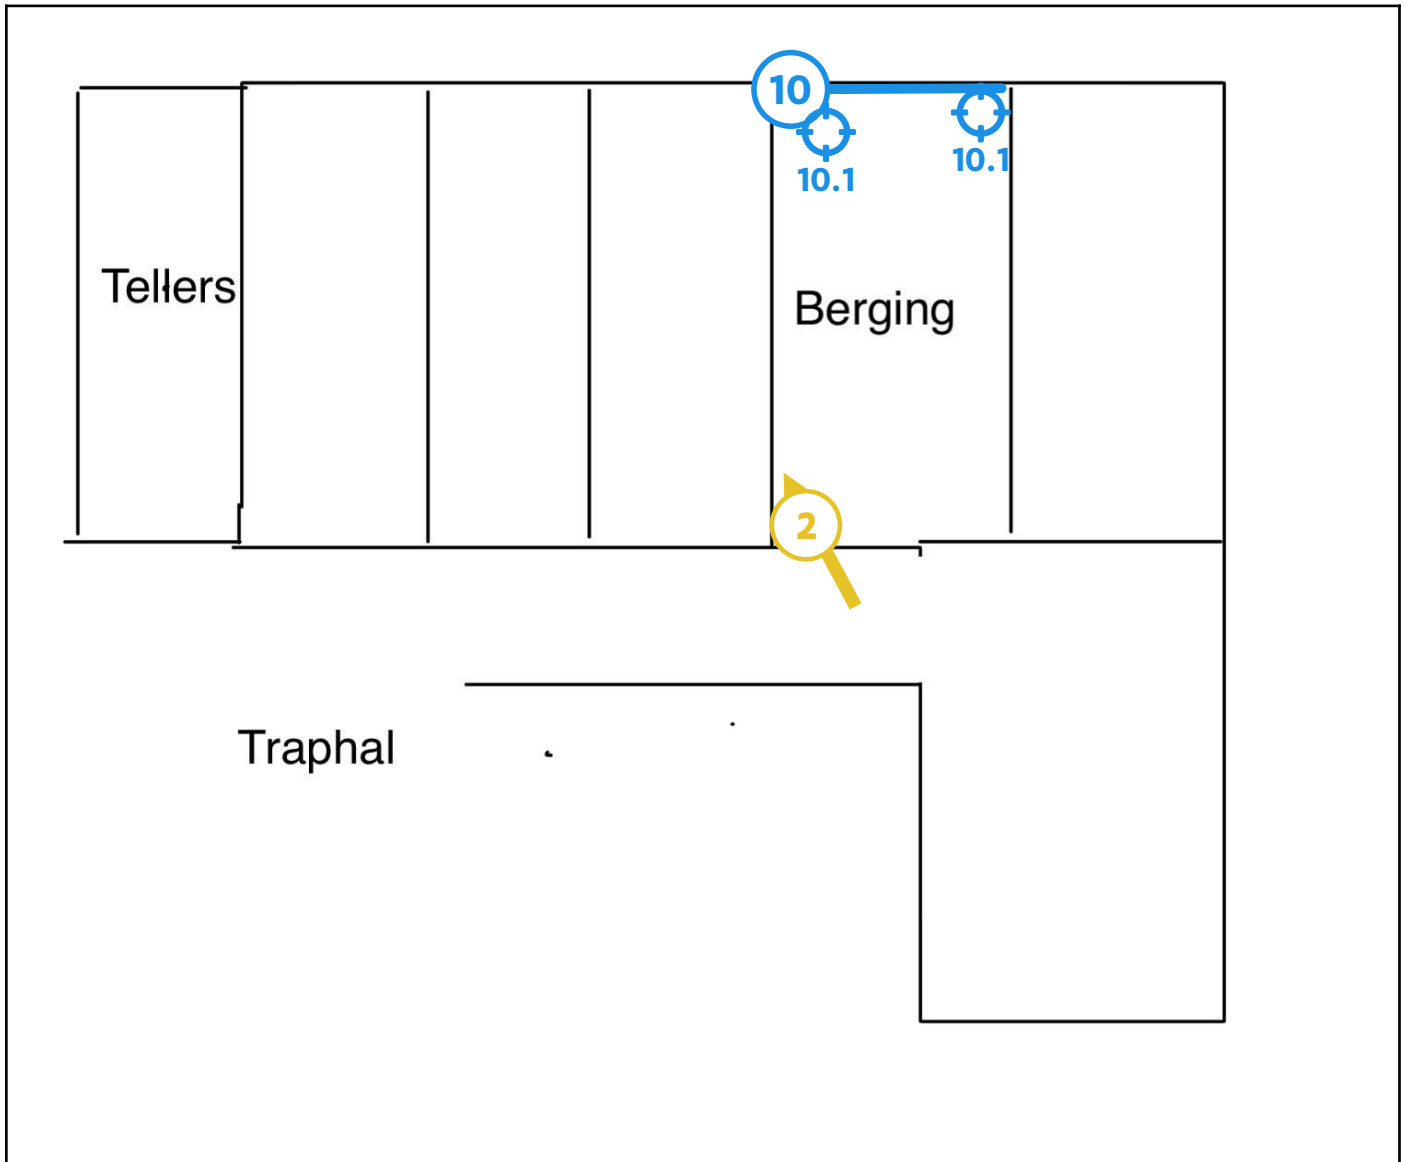
Plan 1.1: Kelder

Beschrijving	Type	Actie
2. Bakeliet - Stopcontacten & schakelaars (garage en kelderberging)	Asbestmateriaal	Zorgvuldig beheren
10. Cementering binnen berging kelder	Geen asbest	-
10.1 Code: M03	Mengmonster	-

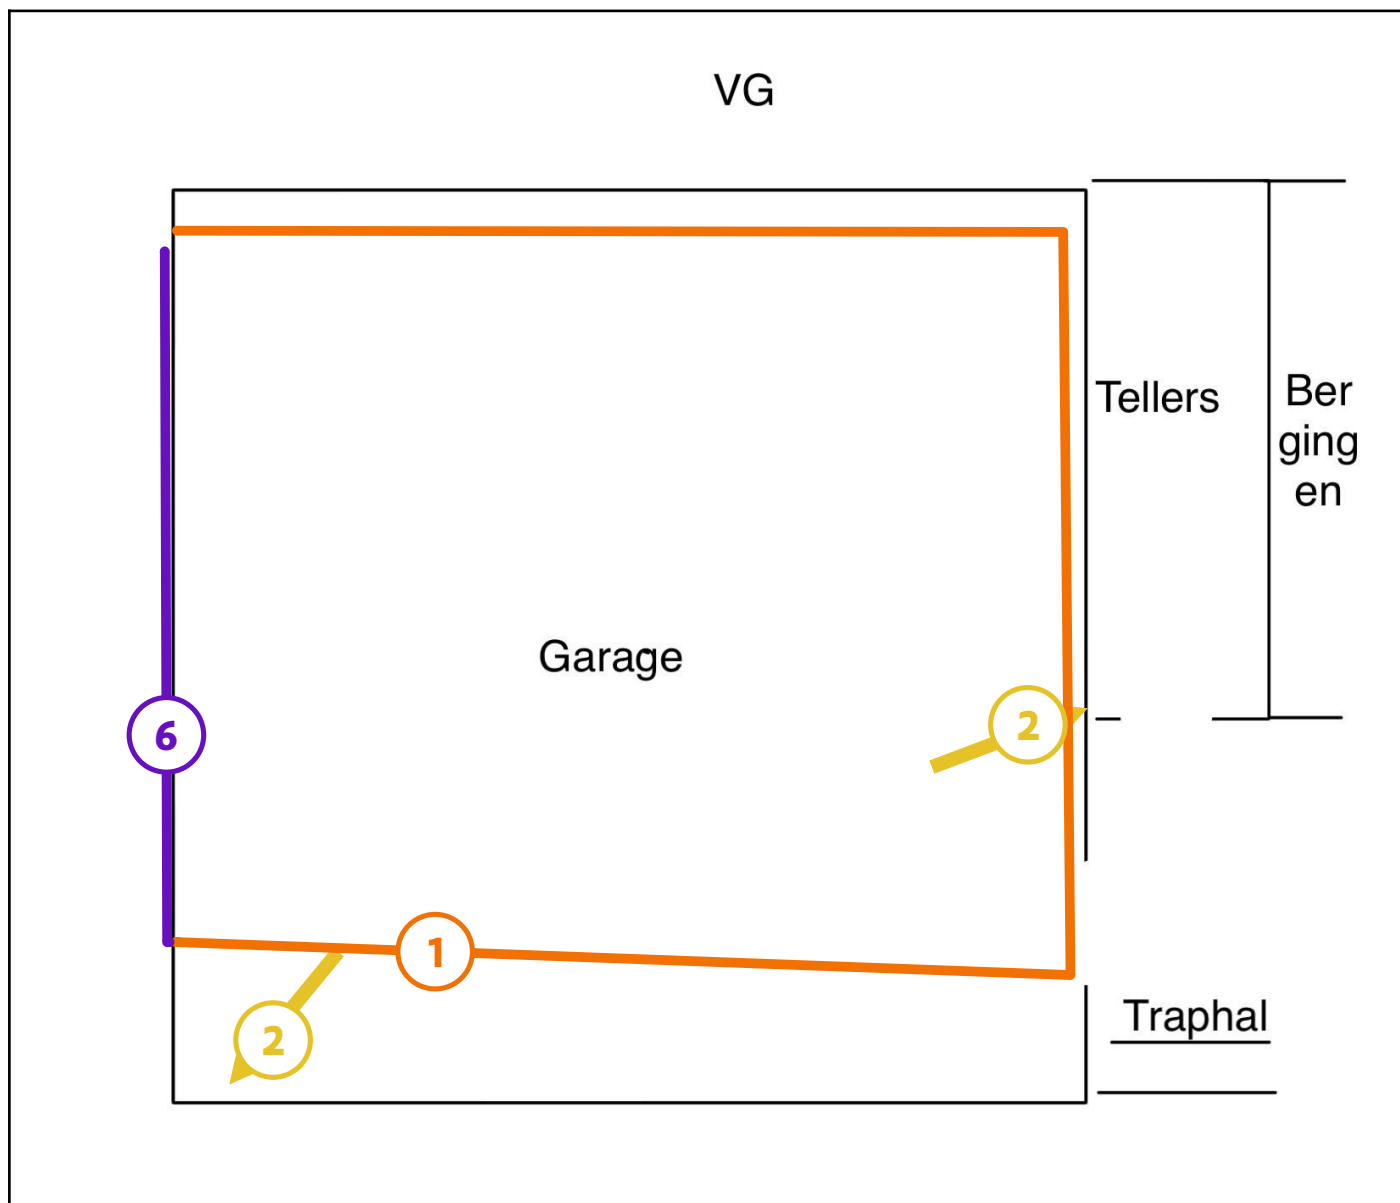
Plan 1.2: Garage

Beschrijving	Type	Actie
1. Leidingisolatie - Gips garage	Asbestmateriaal	Verwijderen
2. Bakeliet - Stopcontacten & schakelaars (garage en kelderberging)	Asbestmateriaal	Zorgvuldig beheren
6. Afdichtingsmateriaal (mastiek,kit,...) aan schrijnwerk - GD	Advies	-

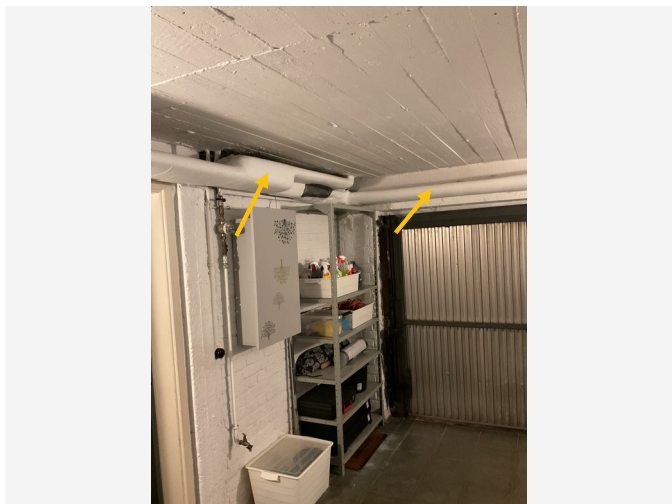
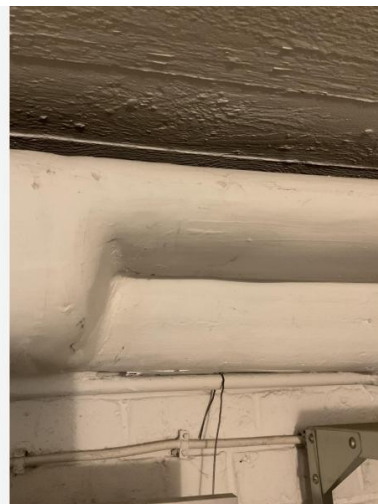
Het asbestmateriaal valt onder de mijlpaal van 2034.

Eindbeoordeling materiaalrisico	Verhoogd materiaalrisico en/of verhoogde kans op vezelvrijgave
Opmerking

Gebondenheid	Categorie 2: niet-hechtgebonden met matrix
Asbestsoort (vezeltype)	Crocidoliet aanwezig
Asbestconcentratie	Hoog ($\geq 50\%$)
Afschermingsgraad van het gehele materiaal	Geheel of deels vrij aan de binnenlucht, maar geen contact met binnenluchtstromen
Toestand van het materiaal	Onbeschadigd, niet verweerd

Beschrijving	Leidingisolatie - Gips garage
Omgeving	Binnen
Primaire drager	HVAC infrastructuur en uitrusting
Asbestmateriaal	In-situ afwerkingslagen - Thermische isolatie
Bindmiddel van asbestmateriaal	Gips - kalk
Gebondenheid op basis van bindmiddel	Niet-hechtgebonden
Hoeveelheid (lengte - omtrek - dikte - aantal)	<ul style="list-style-type: none">• 14,00 m - 60,00 cm - 1,00 cm - 1 stuk
Totaal volume	0,084 m ³
Eenvoudig bereikbaar	Ja
Bevestigingswijze	<ul style="list-style-type: none">• Verlijmd, ingegoten, versmeerd
Identificatiemethode	<p>De asbestdeskundige beoordeelt het materiaal als asbestverdacht en dus asbesthoudend, en dit zonder monstername.</p> <p>Motivatie: De materialen behoren niet toe aan de eigenaar voor wie de asbestdeskundige de asbestinventaris uitvoert.</p>
Destructieve handeling voor identificatie	Nee
Opmerking	De hoeveelheid betreft een schatting. De leidingisolatie behoort tot de GD

Verwijderen

- Zorg voor een veilig beheer. Vermijd het beschadigen van het asbestmateriaal. Controleer de toestand jaarlijks op wijzigingen.
- Scherm in afwachting van verwijdering het asbestmateriaal af van luchtstromingen en verstoring: bijvoorbeeld door het te verpakken, te fixeren, af te dekken, signalisatie - afbakening aan te brengen, ...
- Voer bijkomende staalname(s) uit.

- Hermetische zone (erkend asbestverwijderaar)
Bij deze verwijdering van asbestmaterialen bestaat er een grote kans op vrijkomen van asbestvezels. Daarom mag dit enkel verwijderd worden door een erkend asbestverwijderaar in een hermetische zone. Bij het verwijderen moet steeds rekening worden gehouden met alle milieu- en veiligheidsvoorschriften. Codex boek VI, titel 3 of de website van OVAM

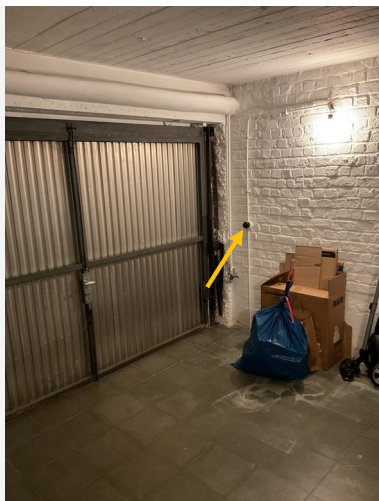
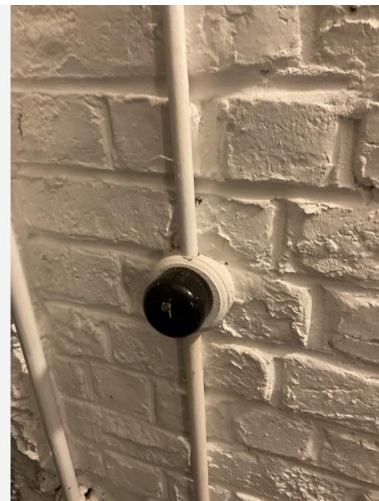
Fiche 2: Bakeliet - Stopcontacten & schakelaars (garage en kelderberging)

Het asbestmateriaal valt onder de mijlpaal van 2040.

Eindbeoordeling materiaalrisico	Laag materiaalrisico en/of verlaagde kans op vezelvrijgave
---------------------------------	--

Gebondenheid	Categorie 1: hechtgebonden in oorsprong
Asbestsoort (vezeltype)	Crocidoliet aanwezig
Asbestconcentratie	Laag (< 50%)
Afschermingsgraad van het gehele materiaal	Geheel of deels vrij aan de binnenlucht, maar geen contact met binnenluchtstromen
Toestand van het materiaal	Onbeschadigd, niet verweerd

Beschrijving	Bakeliet - Stopcontacten & schakelaars (garage en kelderberging)
Omgeving	Binnen
Primaire drager	Communicatie en elektrische infrastructuur en uitrusting
Asbestmateriaal	Plaat, paneel, tablet - Type Bakeliet
Bindmiddel van asbestmateriaal	Kunststof of -hars
Gebondenheid op basis van bindmiddel	Hecht
Hoeveelheid (oppervlakte - dikte - aantal)	<ul style="list-style-type: none">• 0,10 m² - 4,00 cm - 3 stuks
Totaal volume	0,012 m ³
Eenvoudig bereikbaar	Ja
Bevestigingswijze	<ul style="list-style-type: none">• Geschroefd
Identificatiemethode	<p>De asbestdeskundige beoordeelt het materiaal als asbestverdacht en dus asbesthoudend, en dit zonder monstername.</p> <p>Motivatie: De monstername brengt andere schade aan dan schade die inherent is aan de monstername.</p>
Destructieve handeling voor identificatie	Nee
Opmerking	De genoteerde hoeveelheid betreft een schatting.

Zorgvuldig beheren

- Zorg voor een veilig beheer. Vermijd het beschadigen van het asbestmateriaal. Controleer de toestand jaarlijks op wijzigingen.
- Voer bijkomende staalname(s) uit.

- Eenvoudige handelingen: mag via doe-het-zelf of door werknemer(s) met opleidingsattest eenvoudige handelingen
Bij het uitvoeren van eenvoudige handelingen, zoals toegestaan via doe-het-zelfmethoden of door werknemers met een opleidingsattest, is het gebruik van de juiste persoonlijke beschermingsmiddelen (PBM's) verplicht om blootstelling aan asbestvezels te voorkomen. Wij adviseren echter om asbest te laten verwijderen door een werknemer met opleidingscertificaat. Maar het is ook toegestaan via de doe-het-zelfmethode, mits de juiste voorzorgsmaatregelen en PBM's in acht worden genomen. De te gebruiken PBM's zijn:
 - FFP3-mondmasker of halfgelaatsmasker met P3 filter

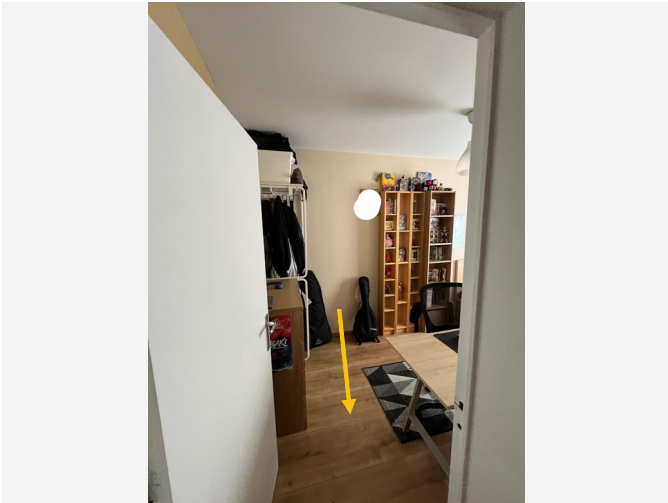
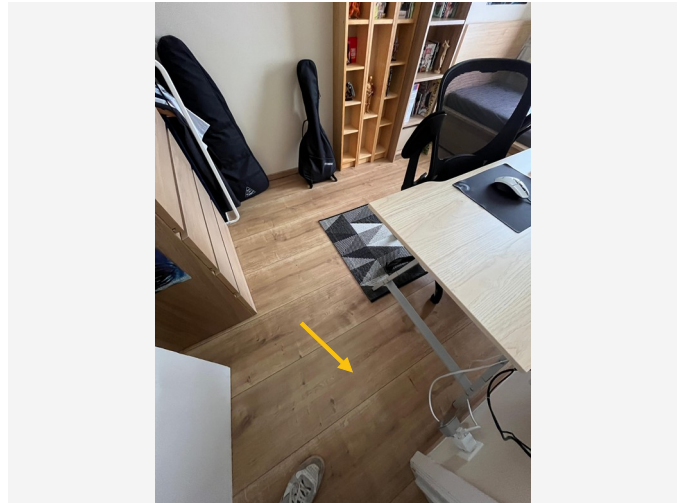
De aanwezige vloerbekleding is niet asbestverdacht. De onderliggende laag was echter niet inspecteerbaar zonder destructie tijdens de inspectie. Mogelijk is de onderliggende laag asbestverdacht.

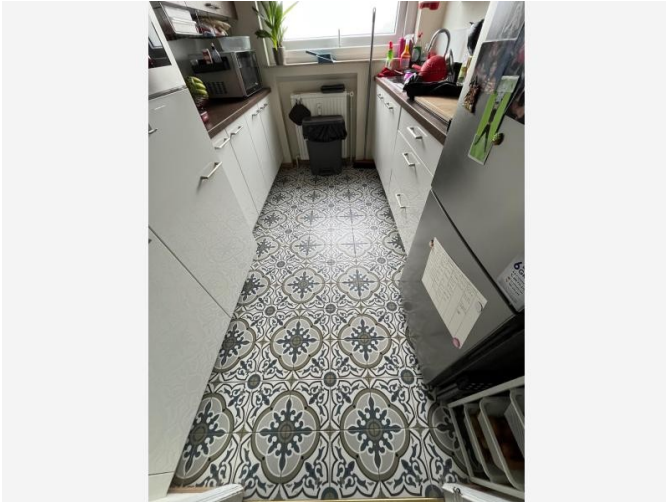
Op moment van de inspectie kon niet worden nagegaan of de tegellijm onder de vloertegels of achter de plinttegels asbestverdacht is. Bij renovatie of verwijdering van de tegels dient het materiaal te worden geanalyseerd voor de werken van start gaan.

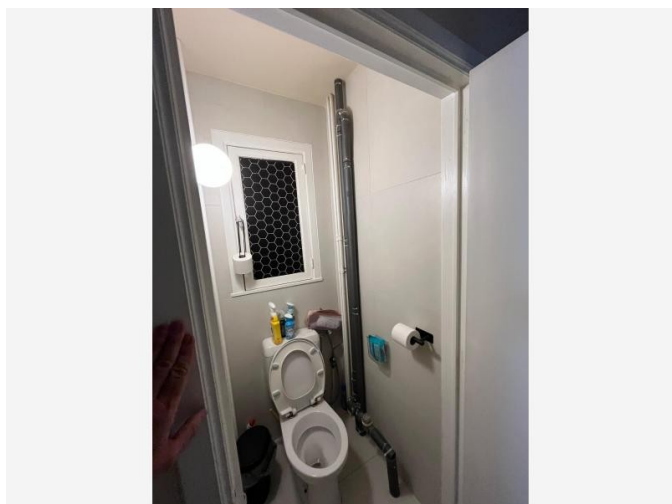
Op moment van de inspectie kon niet worden nagegaan of de tegelijk achter de muurtegels/plinten asbestverdacht is. Bij renovatie of verwijdering van de tegels dient het materiaal te worden geanalyseerd voor de werken van start gaan.

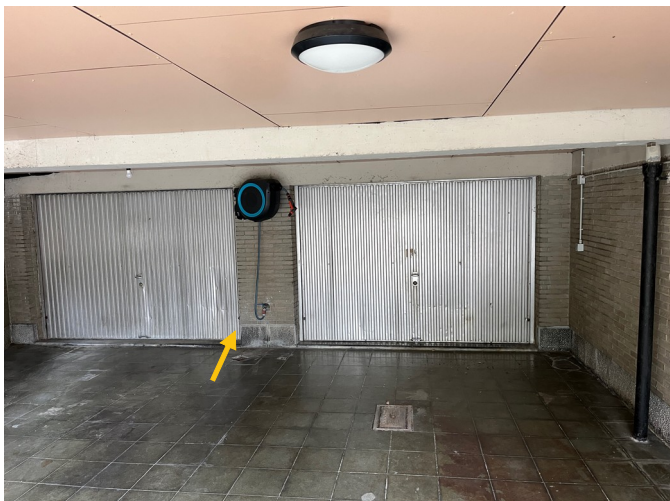
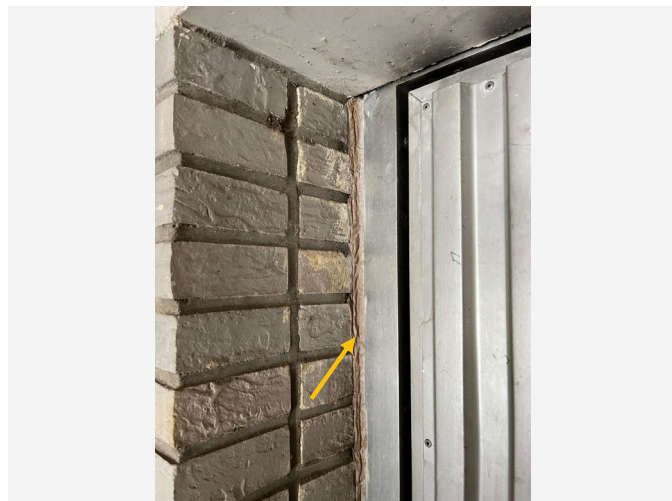
Fiche 6: Afdichtingsmateriaal (mastiek,kit,..) aan schrijnwerk - GD

Het aanwezig afkittingsmateriaal behoort toe tot de gemeenschappelijke delen

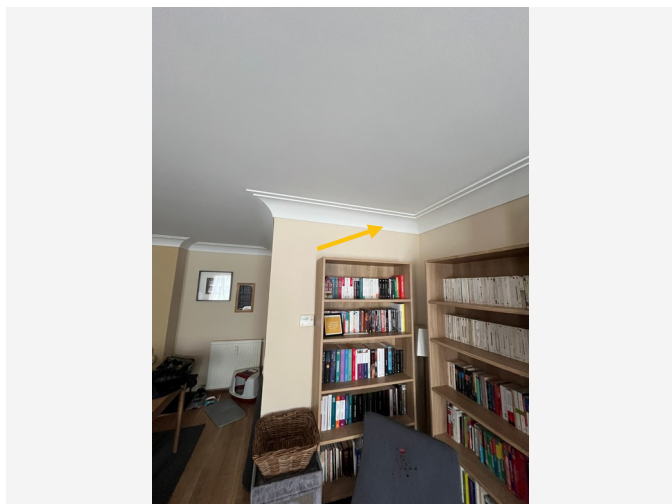
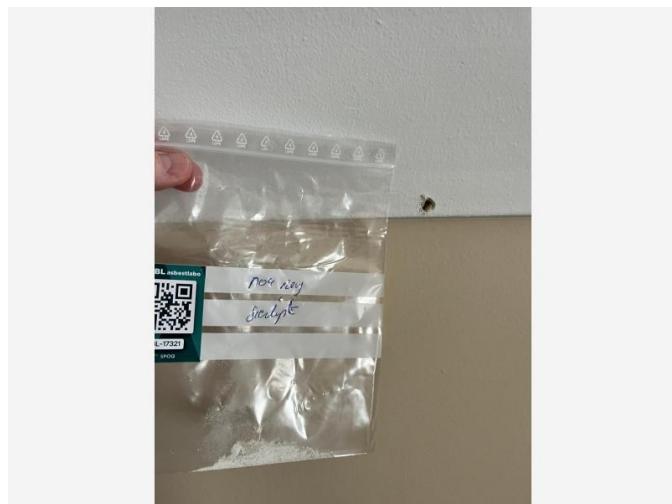
Geen asbest

#	Type	Referentie	Resultaat
7.1	Mengmonster	M04	Geen asbest

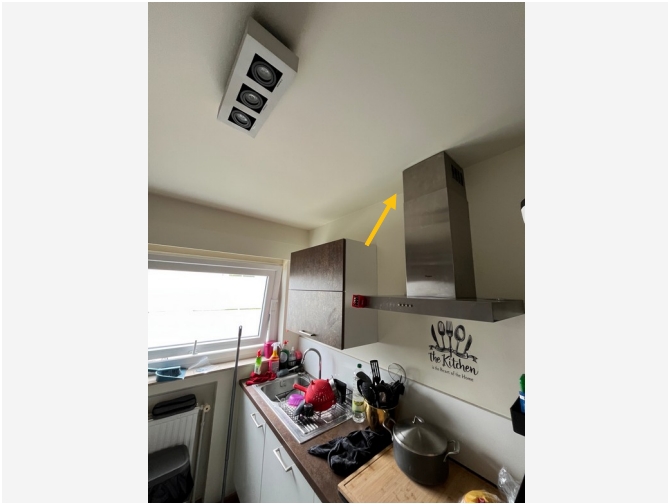
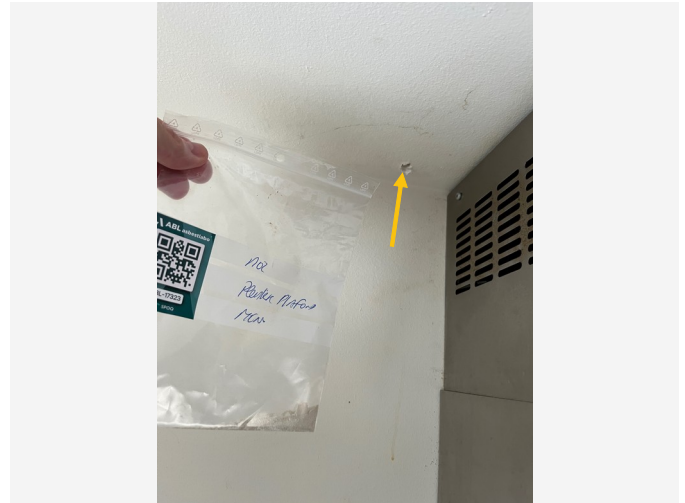
Fiche 8: Pleisterwerk plafonds

Geen asbest

#	Type	Referentie	Resultaat
8.1	Mengmonster	M02	Geen asbest

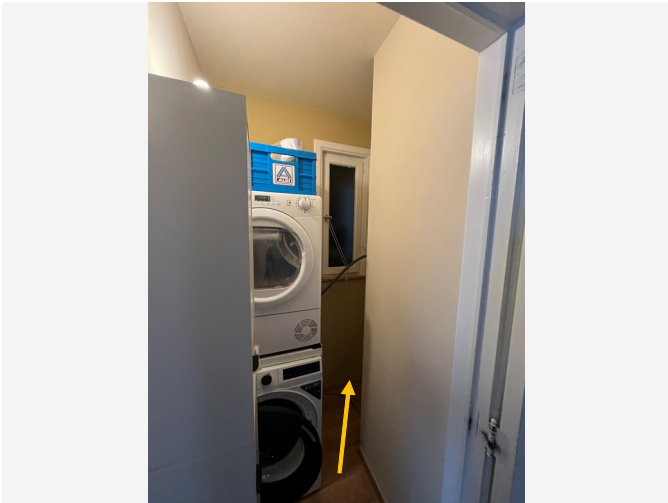
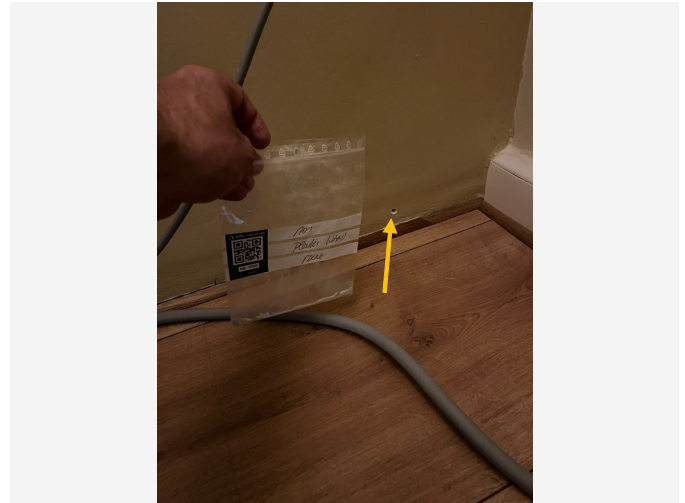
Geen asbest

#	Type	Referentie	Resultaat
9.1	Mengmonster	M01	Geen asbest

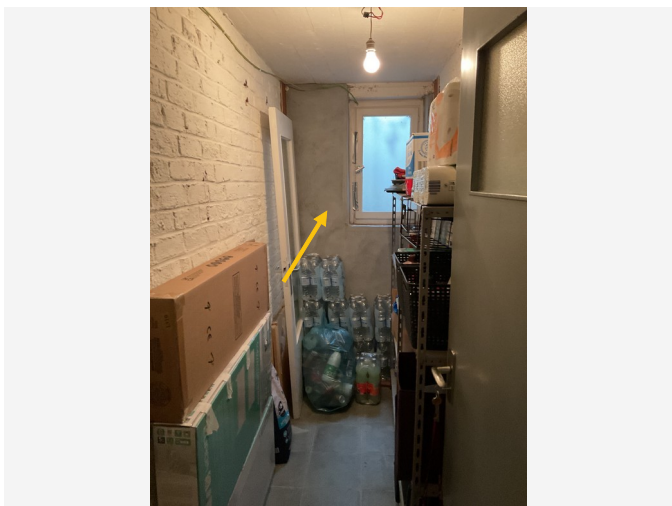
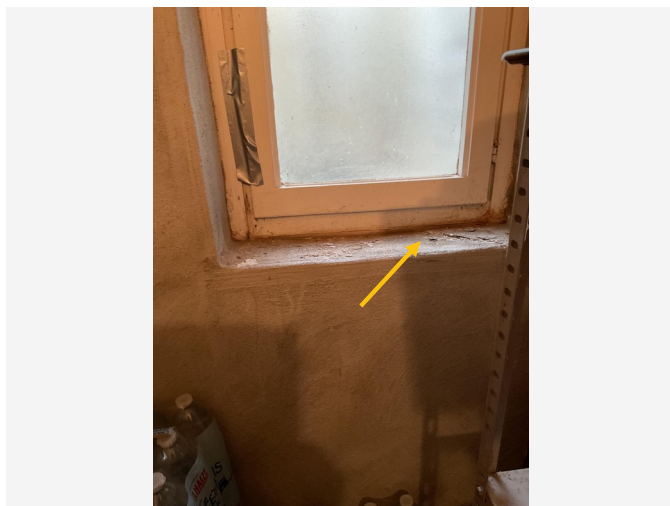
Geen asbest

#	Type	Referentie	Resultaat
10.1	Mengmonster	M03	Geen asbest
