Asbestinventarisatetest

Elewijtsesteenweg 101, 1980 Zemst

Attestnummer : 20260513-000128.000

Asbestveilig (maar niet asbestvrij)

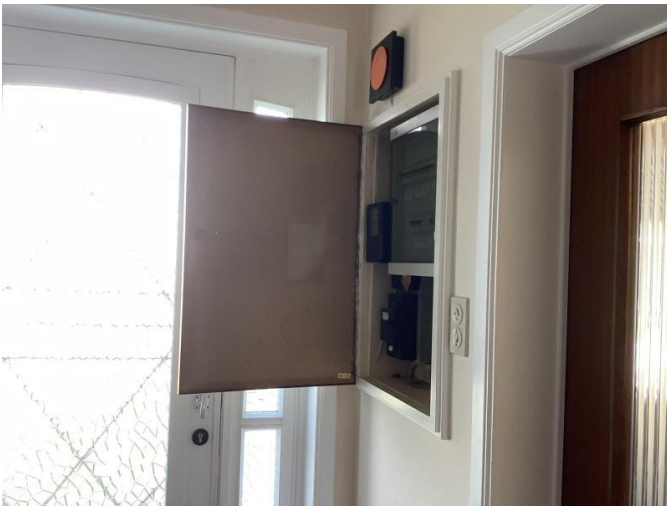
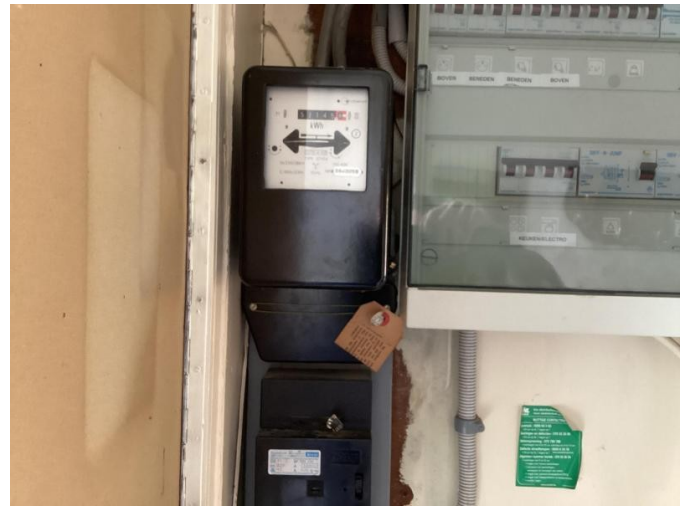
Het asbestmateriaal valt onder de mijlpaal van 2040.

Eindbeoordeling materiaalisico	Laag materiaalisico en/of verlaagde kans op vezelvrijgave
--------------------------------	---

Gebondenheid	Categorie 1: hechtgebonden in oorsprong
Asbestsoort (vezeltype)	Crocidoliet aanwezig
Asbestconcentratie	Laag (< 50%)
Afschermingsgraad van het gehele materiaal	Geheel of deels vrij aan de binnenlucht, maar geen contact met binnenluchtstromen
Toestand van het materiaal	Onbeschadigd, niet verweerd

Beschrijving	Bakeliet meter- en zekering kast
Omgeving	Binnen
Primaire drager	Communicatie en elektrische infrastructuur en uitrusting
Asbestmateriaal	Plaat, paneel, tablet - Type Bakeliet
Bindmiddel van asbestmateriaal	Kunststof of -hars
Gebondenheid op basis van bindmiddel	Hecht
Hoeveelheid (oppervlakte - dikte - aantal)	• 0,50 m ² - 1,00 cm - 1 stuk
Totaal volume	0,005 m ³
Eenvoudig bereikbaar	Ja
Bevestigingswijze	• Geschroefd
Identificatiemethode	De asbestdeskundige beoordeelt het materiaal als asbestverdacht en dus asbesthoudend, en dit zonder monsternamen. Motivatie: De materialen behoren niet toe aan de eigenaar voor wie de asbestdeskundige de asbestinventaris uitvoert.
Destructieve handeling voor identificatie	Nee
Opmerking	De meterkast hoort toe aan de nutsmaatschappij en dient door hen vervangen/verwijderd te worden.

Zorgvuldig beheren

- Zorg voor een veilig beheer. Vermijd het beschadigen van het asbestmateriaal. Controleer de toestand jaarlijks op wijzigingen.

- De toepassingen dienen in zijn geheel, zonder te breken en zonder stofvorming, verdere vergruizing verwijderd te worden. Gebruik hiervoor een vernevelaar of fixeermiddel om het asbestmateriaal eerst te fixeren.

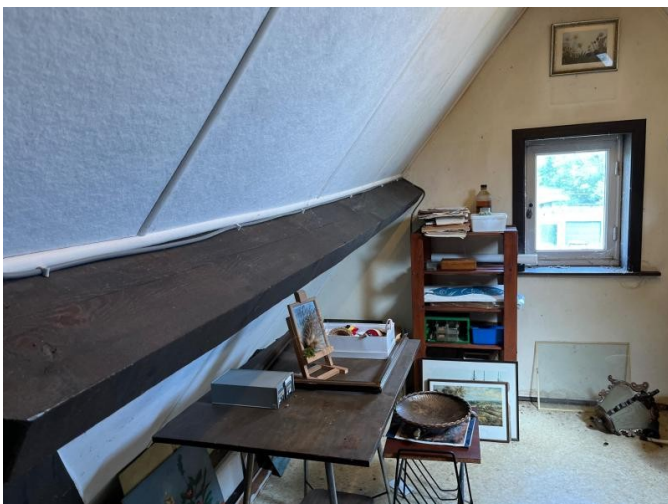
Permanente beperking

Reden: Het te onderzoeken materiaal situeert zich hoger dan 3,50 m te rekenen vanaf een veilige ondergrond

Uitleg van de asbestdeskundige: Aangezien het onderdak niet zichtbaar is langs de binnenkant van het dak wegens dat dit afgewerkt is, en vanuit de zolder(raam) niet vaststelbaar is welk onderdak er aanwezig is en er ook de beperking is van de hoogte wordt hier een beperkingsfiche van middellange termijn opgemaakt.

(Asbest)materiaal	Dak- en gevelbekleding - Plaat
Karakterisatie	Asbest (verdacht)
Primaire drager	Schuin dak

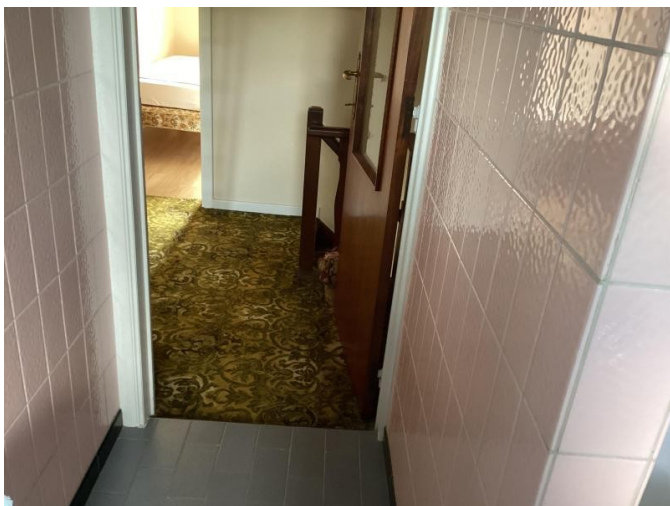
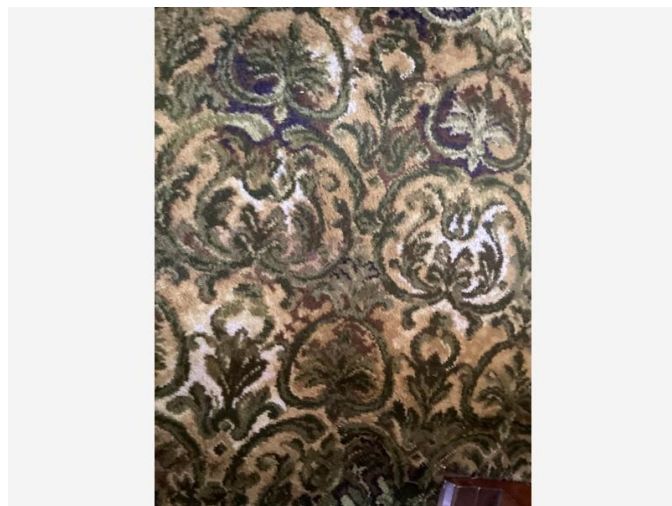
Informatie over een niet-asbestverdacht materiaal

Basis voor advies	De asbestdeskundige beoordeelt het materiaal als niet-asbestverdacht.
--------------------------	---

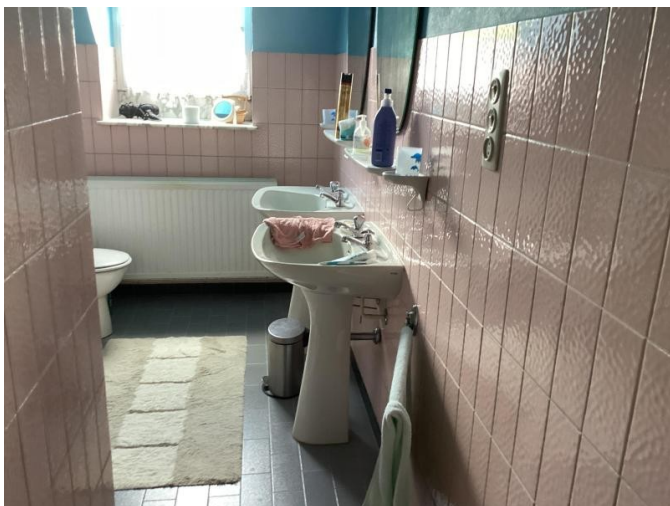
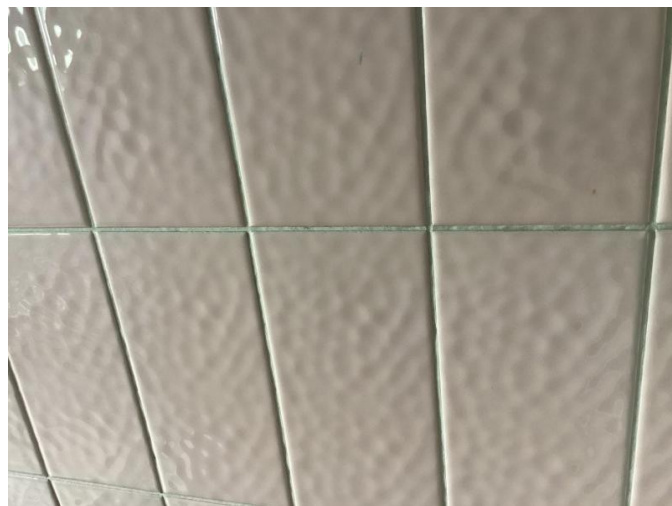
Informatie over een materiaal dat de asbestdeskundige niet kan waarnemen of vaststellen

Op moment van de inspectie kon niet worden nagegaan of de tegellijm achter de muurtegels/plinten asbestverdacht is. Bij renovatie of verwijdering van de tegels dient het materiaal te worden geanalyseerd voor de werken van start gaan.

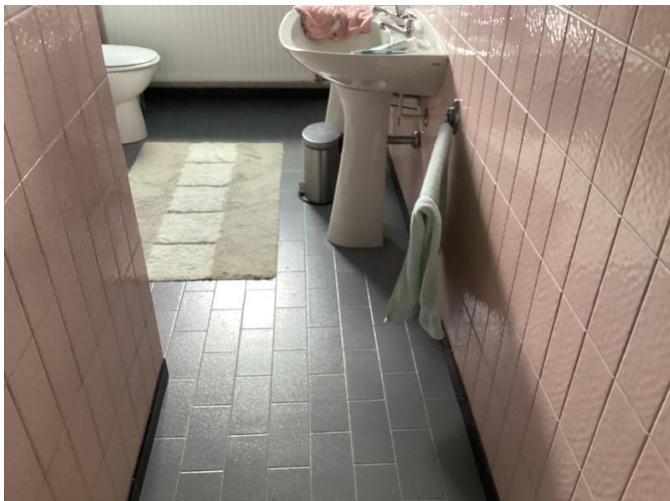
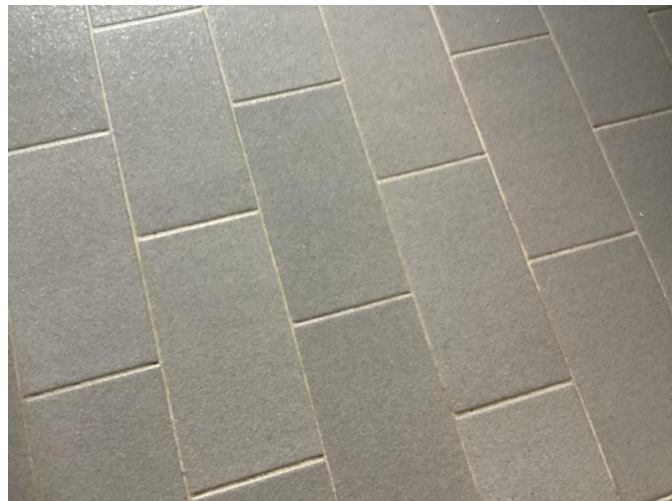
Fiche 5: Tegellijm onder vloertegels en achter plinttegels

Informatie over een materiaal dat de asbestdeskundige niet kan waarnemen of vaststellen

Op moment van de inspectie kon niet worden nagegaan of de tegellijm onder de vloertegels of achter de plinttegels asbestverdacht is. Bij renovatie of verwijdering van de tegels dient het materiaal te worden geanalyseerd voor de werken van start gaan.

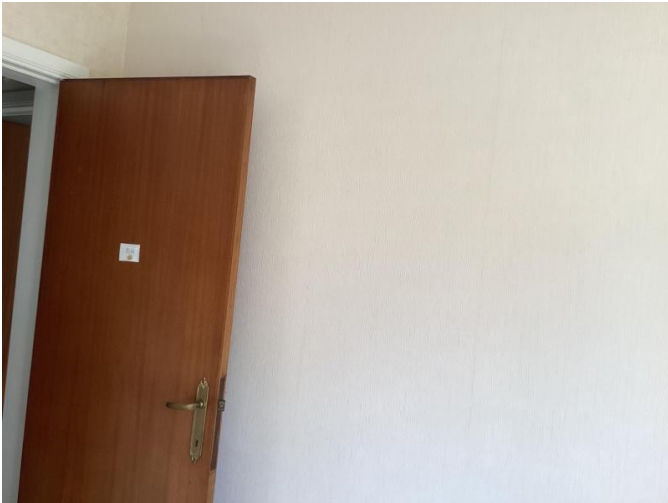
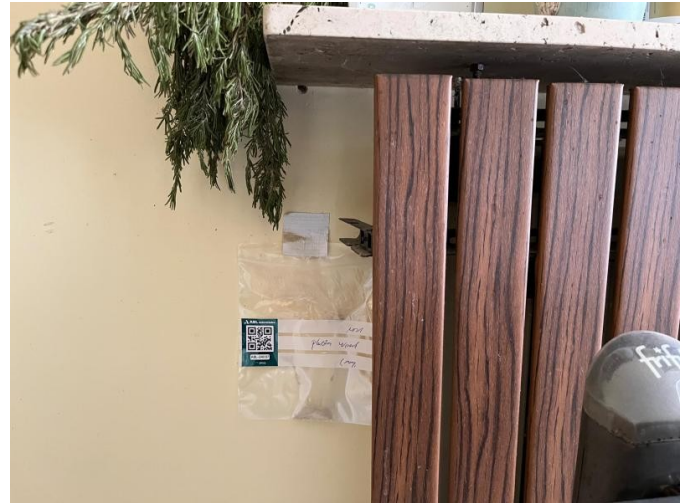
Fiche 6: Pleisterwerk wanden

Geen asbest

#	Type	Referentie	Resultaat
6.1	Mengmonster	M01	Geen asbest

Beschrijving	Pleisterwerk wanden
Omgeving	Binnen
Primaire drager	Binnenwand
Bindmiddel van materiaal	Gips - kalk
Gebondenheid op basis van bindmiddel	Niet-hechtgebonden
Hoeveelheid (oppervlakte - dikte - aantal)	• 230,00 m ² - 1,00 cm - 1 stuk
Totaal volume	2,30 m ³
Identificatiemethode	Een monstername door de asbestdeskundige met laboanalyse door een asbestlabo.
Destructieve handeling voor identificatie	Nee
Opmerking	De hoeveelheid betreft een schatting. Het materiaal werd bemonsterd op de volgende locaties: keuken,kamer links achteraan Het materiaal op volgende verplichte locatie werd niet bemonsterd wegens:geen pleister in stooklokaal aanwezig

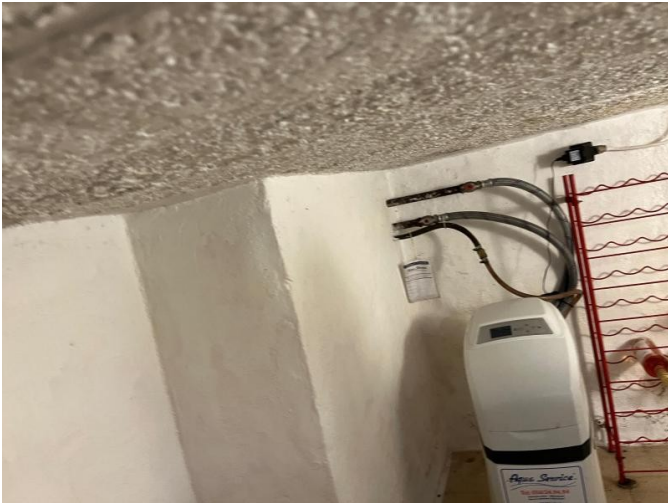
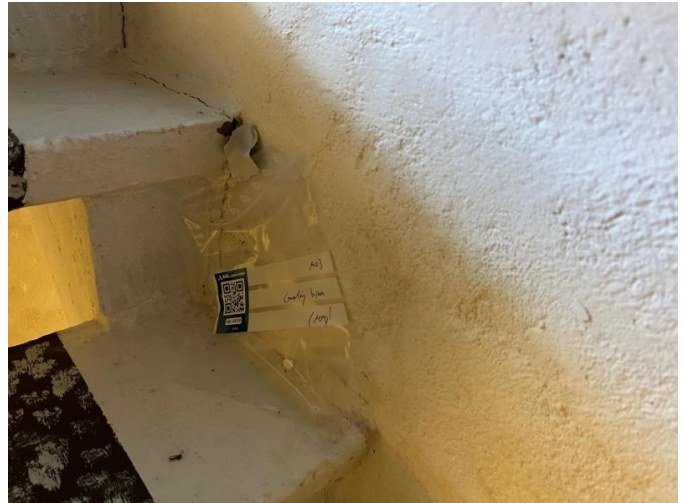
Fiche 7: Cementering binnen

Geen asbest

#	Type	Referentie	Resultaat
7.1	Mengmonster	M03	Geen asbest

Beschrijving	Cementering binnen
Omgeving	Binnen
Primaire drager	Binnenwand
Bindmiddel van materiaal	Cement
Gebondenheid op basis van bindmiddel	Hecht
Hoeveelheid (oppervlakte - dikte - aantal)	• 22,00 m ² - 1,00 cm - 1 stuk
Totaal volume	0,22 m ³
Identificatiemethode	Een monstername door de asbestdeskundige met laboanalyse door een asbestlabo.
Destructieve handeling voor identificatie	Nee
Opmerking	De hoeveelheid betreft een schatting.

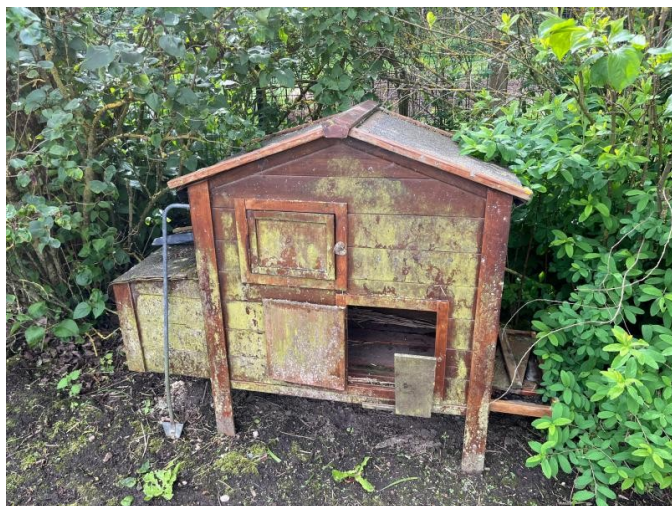
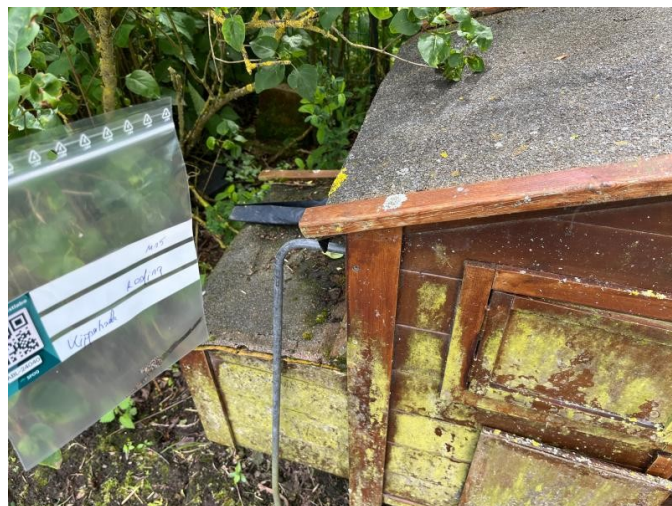
Geen asbest

#	Type	Referentie	Resultaat
8.1	Puntmonster	M05	Geen asbest

Beschrijving	Dakbedekking - Roofing kippenhok
Omgeving	Buiten
Primaire drager	Schuin dak
Bindmiddel van materiaal	Bitumen (roofing, teer, asfalt)
Gebondenheid op basis van bindmiddel	Hecht
Hoeveelheid (oppervlakte - aantal)	<ul style="list-style-type: none">• 1,00 m² - 1 stuk
Totale oppervlakte	1,00 m ²
Identificatiemethode	Een monstername door de asbestdeskundige met laboanalyse door een asbestlabo.
Destructieve handeling voor identificatie	Nee
Opmerking	<p>Er werd enkel een puntstaal genomen van de bovenste laag. Mogelijks zijn er onderliggende asbestverdachte lagen aanwezig die niet waarneembaar waren tijdens de inspectie. Wanneer bij renovatie- of sloopwerken blijkt dat er nog onderliggende lagen aanwezig zijn dient er hiervan een staal te worden genomen welke door een erkend laboratorium moet worden geanalyseerd.</p> <p>De hoeveelheid betreft een schatting.</p>

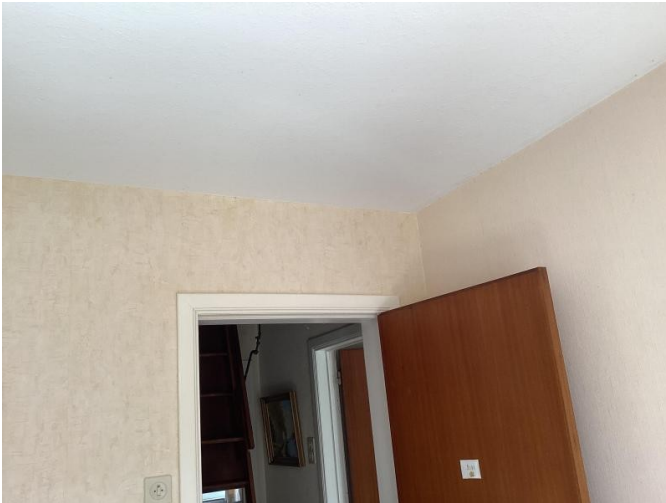
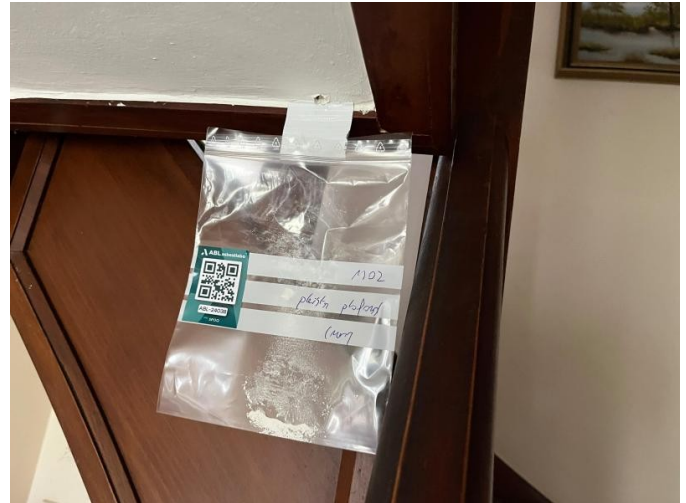
Fiche 9: Pleisterwerk plafonds

Geen asbest

#	Type	Referentie	Resultaat
9.1	Mengmonster	M02	Geen asbest

Beschrijving	Pleisterwerk plafonds
Omgeving	Binnen
Primaire drager	Plafond
Bindmiddel van materiaal	Gips - kalk
Gebondenheid op basis van bindmiddel	Niet-hechtgebonden
Hoeveelheid (oppervlakte - dikte - aantal)	• 110,00 m ² - 1,00 cm - 1 stuk
Totaal volume	1,10 m ³
Identificatiemethode	Een monstername door de asbestdeskundige met laboanalyse door een asbestlabo.
Destructieve handeling voor identificatie	Nee
Opmerking	<p>De hoeveelheid betreft een schatting</p> <p>Het materiaal werd bemonsterd op de volgende locaties: trappenhal,badkamer</p> <p>Het materiaal op volgende verplichte locatie werd niet bemonsterd wegens: geen pleister in het stooklokaal aanwezig</p>

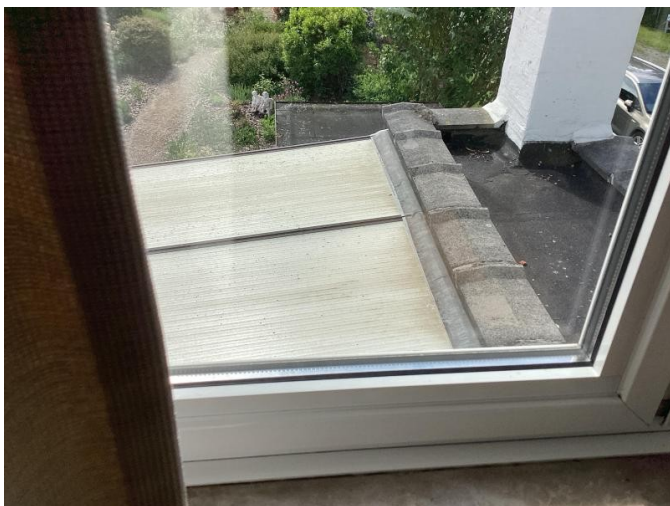
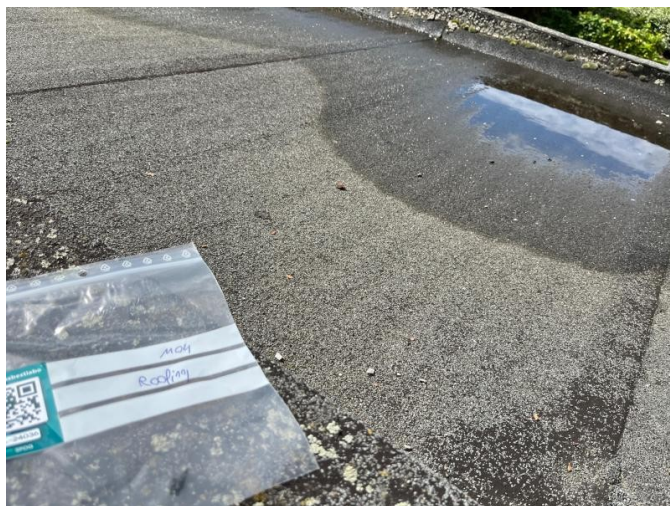
Fiche 10: Dakbedekking - Roofing

Geen asbest

#	Type	Referentie	Resultaat
10.1	Puntmonster	M04	Geen asbest

Beschrijving	Dakbedekking - Roofing
Omgeving	Buiten
Primaire drager	Plat dak
Bindmiddel van materiaal	Bitumen (roofing, teer, asfalt)
Gebondenheid op basis van bindmiddel	Hecht
Hoeveelheid (oppervlakte - aantal)	<ul style="list-style-type: none">• 10,00 m² - 1 stuk
Totale oppervlakte	10,00 m ²
Identificatiemethode	Een monstername door de asbestdeskundige met laboanalyse door een asbestlabo.
Destructieve handeling voor identificatie	Nee
Opmerking	<p>Er werd enkel een puntstaal genomen van de bovenste laag. Mogelijks zijn er onderliggende asbestverdachte lagen aanwezig die niet waarneembaar waren tijdens de inspectie. Wanneer bij renovatie- of sloopwerken blijkt dat er nog onderliggende lagen aanwezig zijn dient er hiervan een staal te worden genomen welke door een erkend laboratorium moet worden geanalyseerd.</p> <p>De hoeveelheid betreft een schatting.</p>
