Asbestinventarisatetest

V. Van Malderlaan 90, 1700 Dilbeek

Attestnummer : 20260511-000574.000

Uitgegeven op : 11.05.2026

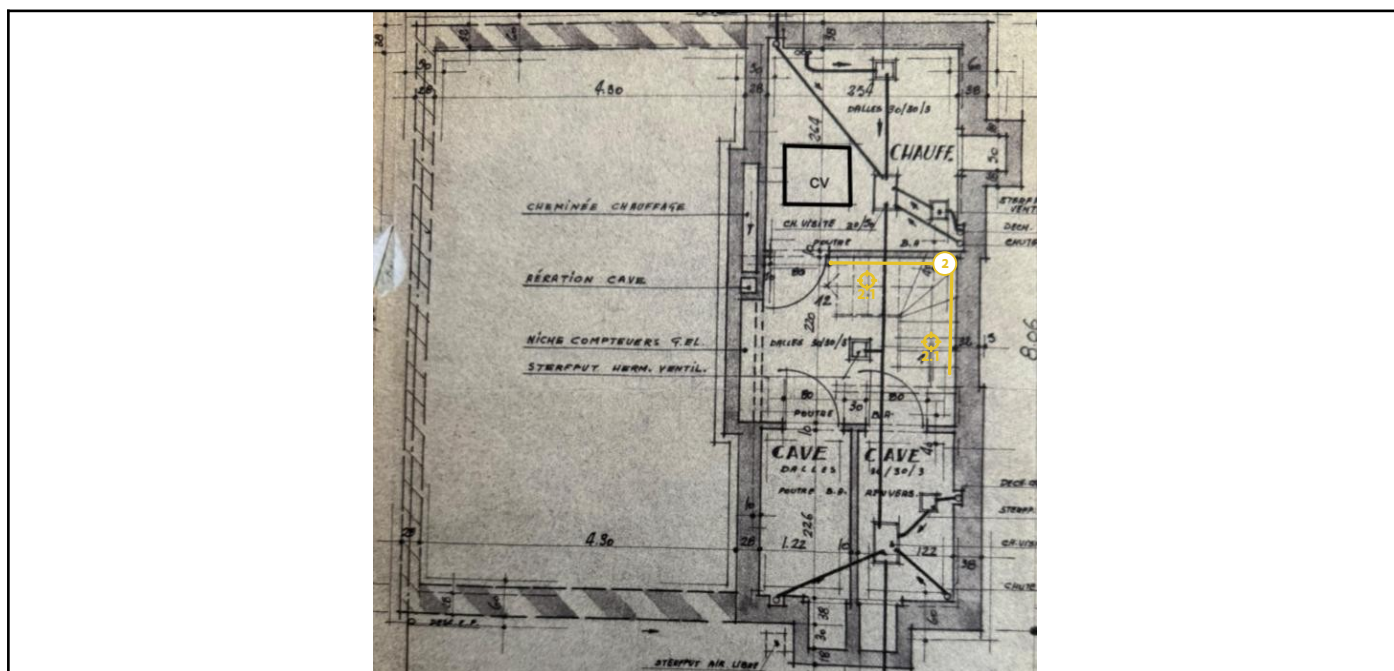
Plan 1.2: Kelder

Beschrijving	Type	Actie
2. Pleisterwerk muren	Asbestmateriaal	Zorgvuldig beheren
2.1 Code: PL TRAP KEL	Mengmonster	-

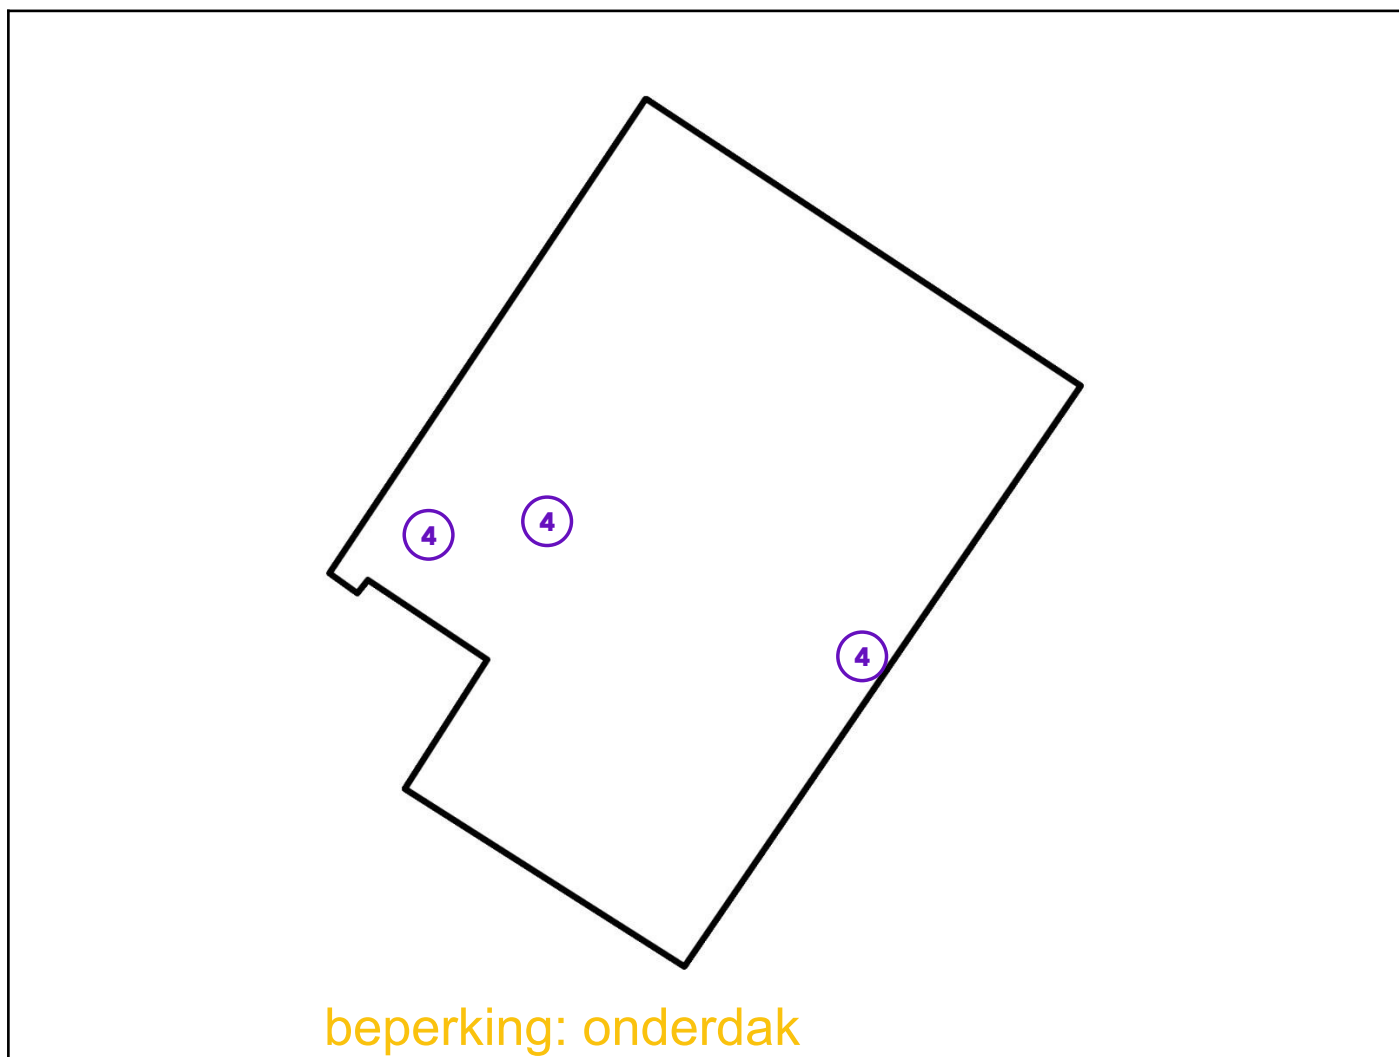
Plan 1.8: Bovenaanzicht

Beschrijving	Type	Actie
4. Binnenzijde schouwen	Beperking	-
5. Onderdak	Beperking	-

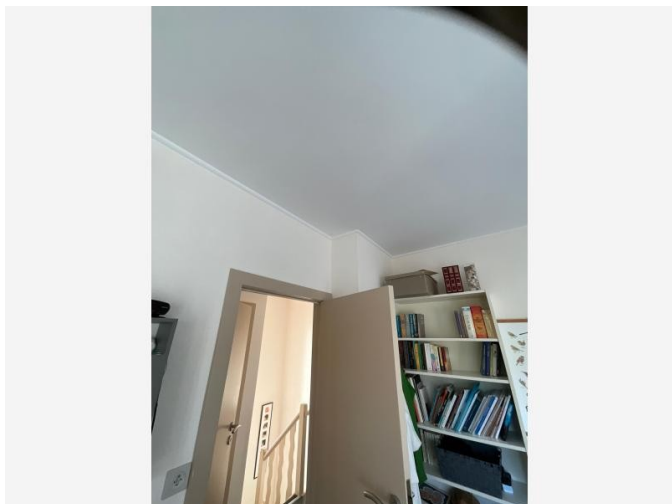
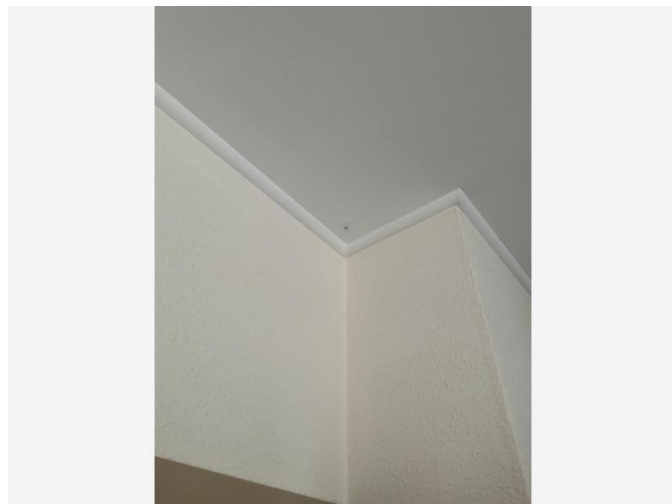
Eindbeoordeling materiaalrisico	Laag materiaalrisico en/of verlaagde kans op vezelvrijgave
---------------------------------	--

Gebondenheid	Categorie 2: niet-hechtgebonden met matrix
Asbestsoort (vezeltype)	Alleen chrysotiel aanwezig
Asbestconcentratie	Laag (< 50%)
Afschermingsgraad van het gehele materiaal	Geheel of deels vrij aan de binnenlucht, maar geen contact met binnenluchtstromen
Toestand van het materiaal	Licht beschadigd, licht verweerd. Intacte calciumsilicaatplaat of materiaal met categorie 3-gebondenheid

#	Type	Referentie	Resultaat
1.1	Mengmonster	PLPL	Chrysotiel
1.2	Mengmonster	PLPL (0)	Chrysotiel
1.3	Mengmonster	PLPL (2)	Chrysotiel

Beschrijving	Pleisterwerk plafonds
Omgeving	Binnen
Primaire drager	Plafond
Asbestmateriaal	In-situ afwerkingslagen - Pleisterwerk (wand, plafond, ...)
Bindmiddel van asbestmateriaal	Gips - kalk
Gebondenheid op basis van bindmiddel	Niet-hechtgebonden
Hoeveelheid (oppervlakte - dikte - aantal)	<ul style="list-style-type: none">• 45,00 m² - 1,00 cm - 3 stuks
Totaal volume	1,35 m ³
Eenvoudig bereikbaar	Ja
Bevestigingswijze	<ul style="list-style-type: none">• Verlijmd, ingegoten, versmeerd
Identificatiemethode	Een monstername door de asbestdeskundige met laboanalyse door een asbestlabo.
Destructieve handeling voor identificatie	Nee
Opmerking	De hoeveelheid is geschat. Het pleisterwerk aan de plafonds werd per verdiep apart bemonsterd.

Het asbestmateriaal valt onder de mijlpaal van 2040.

Zorgvuldig beheren

- Zorg voor een veilig beheer. Vermijd het beschadigen van het asbestmateriaal. Controleer de toestand jaarlijks op wijzigingen.

- Hermetische zone (erkend asbestverwijderaar)
Verwijderingsvoorschriften volgens Codex over het welzijn op het werk Art. VI.3-61.

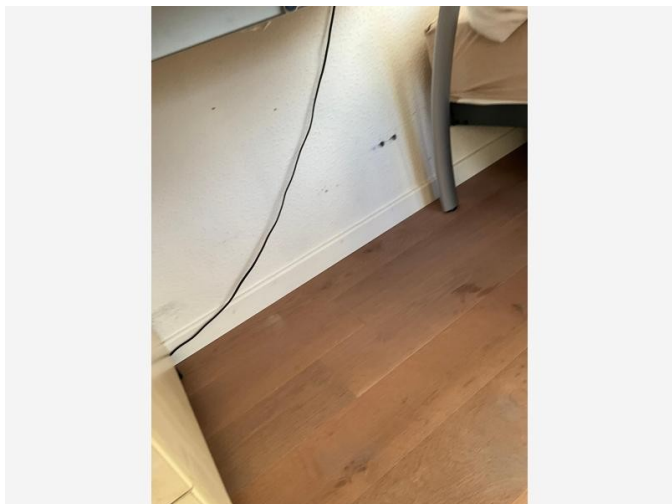
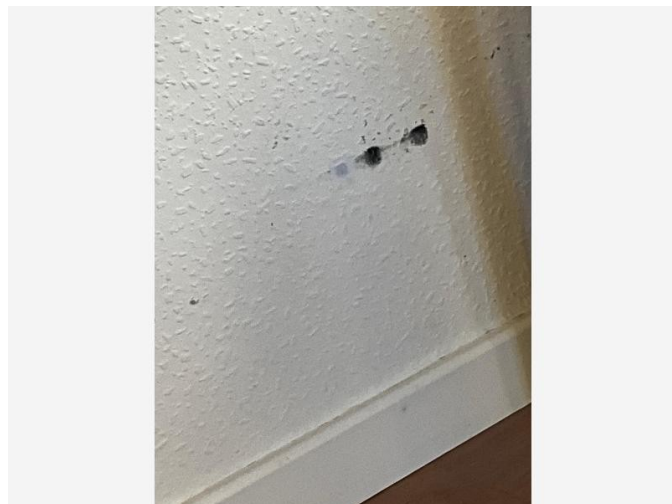
Eindbeoordeling materiaalrisico	Laag materiaalrisico en/of verlaagde kans op vezelvrijgave
---------------------------------	--

Gebondenheid	Categorie 2: niet-hechtgebonden met matrix
Asbestsoort (vezeltype)	Alleen chrysotiel aanwezig
Asbestconcentratie	Laag (< 50%)
Afschermingsgraad van het gehele materiaal	Geheel of deels vrij aan de binnenlucht, maar geen contact met binnenluchtstromen
Toestand van het materiaal	Licht beschadigd, licht verweerd. Intacte calciumsilicaatplaat of materiaal met categorie 3-gebondenheid

#	Type	Referentie	Resultaat
2.1	Mengmonster	PL TRAP KEL	Geen asbest
2.2	Mengmonster	PLM (0)	Chrysotiel
2.3	Mengmonster	PLM (2)	Chrysotiel
2.4	Mengmonster	PLM - 1ste	Chrysotiel

Beschrijving	Pleisterwerk muren
Omgeving	Binnen
Primaire drager	Binnenwand
Asbestmateriaal	In-situ afwerkingslagen - Pleisterwerk (wand, plafond, ...)
Bindmiddel van asbestmateriaal	Gips - kalk
Gebondenheid op basis van bindmiddel	Niet-hechtgebonden
Hoeveelheid (oppervlakte - dikte - aantal)	<ul style="list-style-type: none">• 180,00 m² - 1,00 cm - 1 stuk• 140,00 m² - 1,00 cm - 1 stuk• 140,00 m² - 1,00 cm - 1 stuk• 12,00 m² - 1,00 cm - 1 stuk
Totaal volume	4,72 m ³
Eenvoudig bereikbaar	Ja
Bevestigingswijze	<ul style="list-style-type: none">• Verlijmd, ingegoten, versmeerd
Identificatiemethode	Een monstername door de asbestdeskundige met laboanalyse door een asbestlabo.
Destructieve handeling voor identificatie	Nee
Opmerking	De hoeveelheid is geschat. Het pleisterwerk aan de binnenwanden werd per verdiep apart bemonsterd, alsook de trappenhal werd apart bemonsterd.

Het asbestmateriaal valt onder de mijlpaal van 2040.

Zorgvuldig beheren

- Zorg voor een veilig beheer. Vermijd het beschadigen van het asbestmateriaal. Controleer de toestand jaarlijks op wijzigingen.

- Hermetische zone (erkend asbestverwijderaar)
Verwijderingsvoorschriften volgens Codex over het welzijn op het werk Art. VI.3-61.

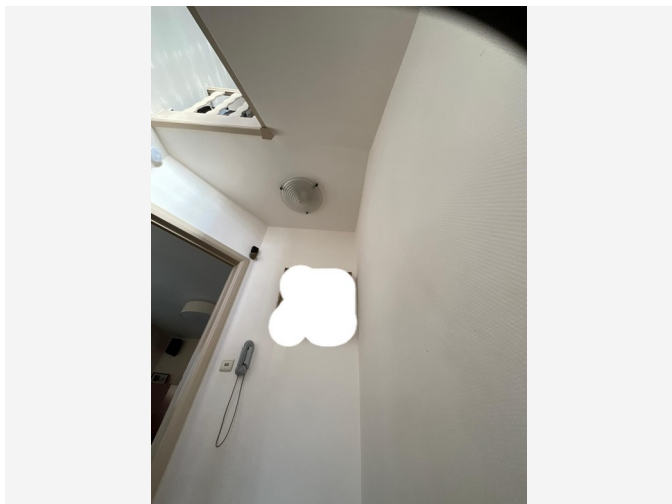
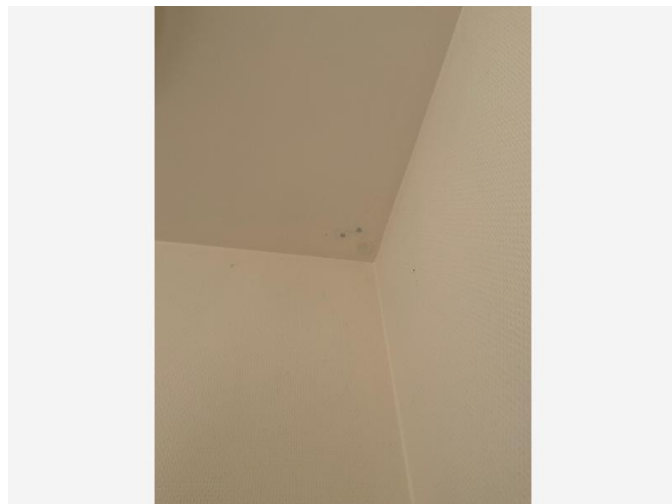
Eindbeoordeling materiaalrisico	Laag materiaalrisico en/of verlaagde kans op vezelvrijgave
---------------------------------	--

Gebondenheid	Categorie 2: niet-hechtgebonden met matrix
Asbestsoort (vezeltype)	Alleen chrysotiel aanwezig
Asbestconcentratie	Laag (< 50%)
Afschermingsgraad van het gehele materiaal	Geheel of deels vrij aan de binnenlucht, maar geen contact met binnenluchtstromen
Toestand van het materiaal	Licht beschadigd, licht verweerd. Intacte calciumsilicaatplaat of materiaal met categorie 3-gebondenheid

#	Type	Referentie	Resultaat
3.1	Mengmonster	PL TRAP	Chrysotiel

Beschrijving	Pleisterwerk trappenhal
Omgeving	Binnen
Primaire drager	Wand, plafond
Asbestmateriaal	In-situ afwerkingslagen - Pleisterwerk (wand, plafond, ...)
Bindmiddel van asbestmateriaal	Gips - kalk
Gebondenheid op basis van bindmiddel	Niet-hechtgebonden
Hoeveelheid (oppervlakte - dikte - aantal)	<ul style="list-style-type: none">• 90,00 m² - 1,00 cm - 1 stuk
Totaal volume	0,90 m ³
Eenvoudig bereikbaar	Ja
Bevestigingswijze	<ul style="list-style-type: none">• Verlijmd, ingegoten, versmeerd
Identificatiemethode	Een monstername door de asbestdeskundige met laboanalyse door een asbestlabo.
Destructieve handeling voor identificatie	Nee
Opmerking	De hoeveelheid is geschat. Het betreft het pleisterwerk aan de binnenwanden en plafonds van de trappenhal. Het pleisterwerk aan de binnenwanden van de keldertrap werd apart bemonsterd.

Het asbestmateriaal valt onder de mijlpaal van 2040.

Zorgvuldig beheren

- Zorg voor een veilig beheer. Vermijd het beschadigen van het asbestmateriaal. Controleer de toestand jaarlijks op wijzigingen.

- Hermetische zone (erkend asbestverwijderaar)
Verwijderingsvoorschriften volgens Codex over het welzijn op het werk Art. VI.3-61.

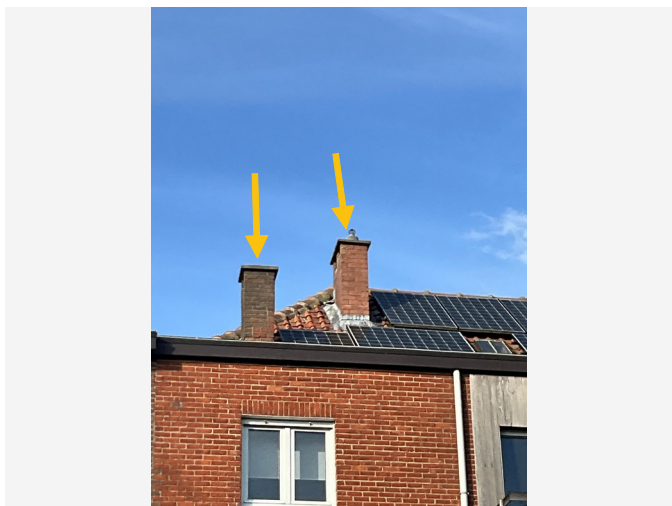
Situeringfoto

Tijdelijke beperking

Reden: Het te onderzoeken materiaal situeert zich hoger dan 3,50 m te rekenen vanaf een veilige ondergrond

Uitleg van de asbestdeskundige: Het is niet mogelijk om de binnenzijde van de gemetselde schouwen te onderzoeken.

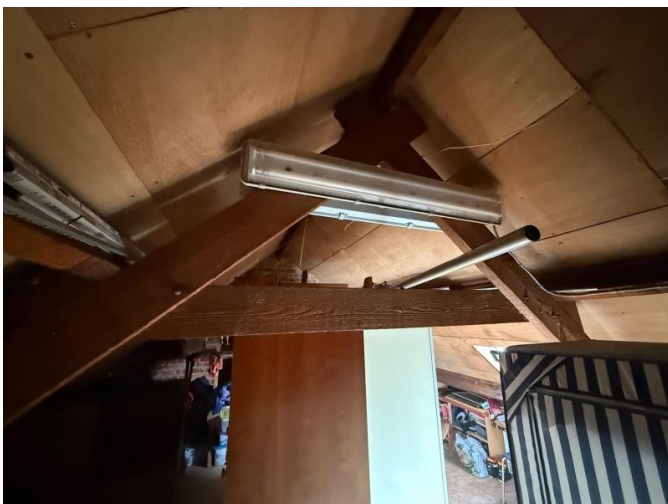
Situeringfoto

Permanente beperking

Reden: Het te onderzoeken materiaal situeert zich hoger dan 3,50 m te rekenen vanaf een veilige ondergrond

Uitleg van de asbestdeskundige: Het onderdak is niet waarneembaar vanwege de hoogte, die meer dan 3,5 meter bedraagt. Door de afwerkingsgraad aan de binnenzijde van de bovenste verdieping is het onderdak niet zichtbaar of inspecteerbaar. We hebben geprobeerd een dakpan op te tillen om het onderdak te inspecteren, maar dit is niet gelukt doordat het raam op zolder ook te smal was. Alleen destructief onderzoek kan bepalen of het onderdak al dan niet asbesthoudend is (type menuiserite).

(Asbest)materiaal	Plaat, paneel, tablet - Type Menuiserite
Karakterisatie	Asbest (verdacht)
Primaire drager	Schuin dak

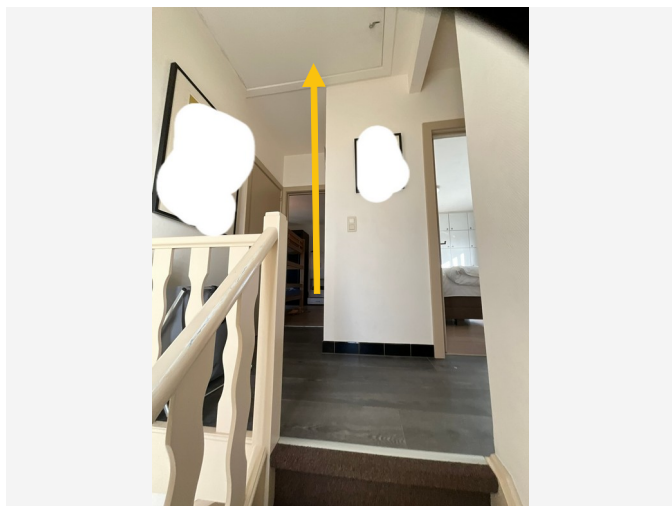
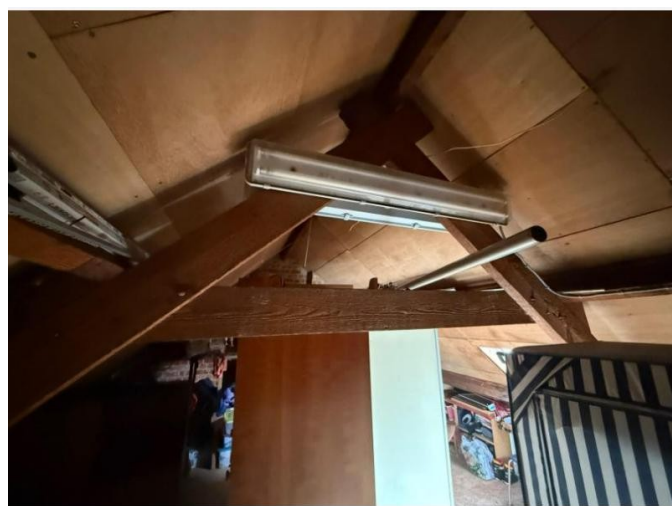
Er werden geen asbestverdachte materialen aangetroffen op de zolder.

Basis voor advies	De asbestdeskundige beoordeelt het materiaal als niet-asbestverdacht.
--------------------------	---

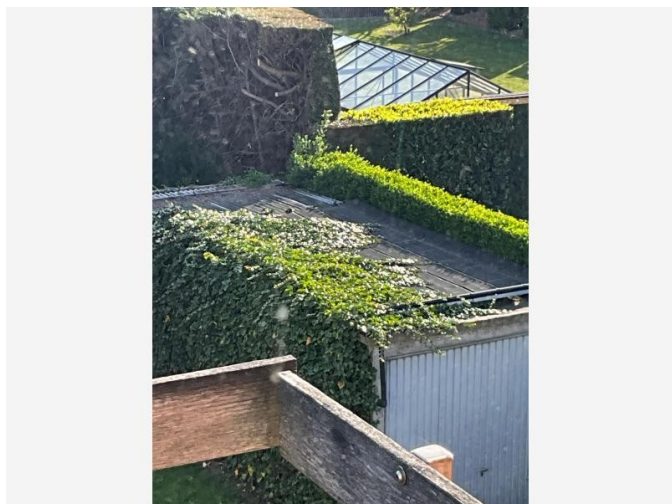
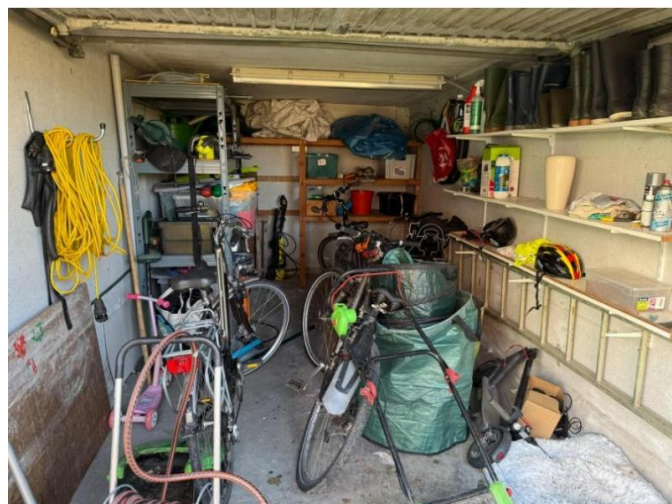
Er werden geen asbestverdachte materialen aangetroffen in/op/aan de garage.

Basis voor advies	De asbestdeskundige beoordeelt het materiaal als niet-asbestverdacht.
--------------------------	---

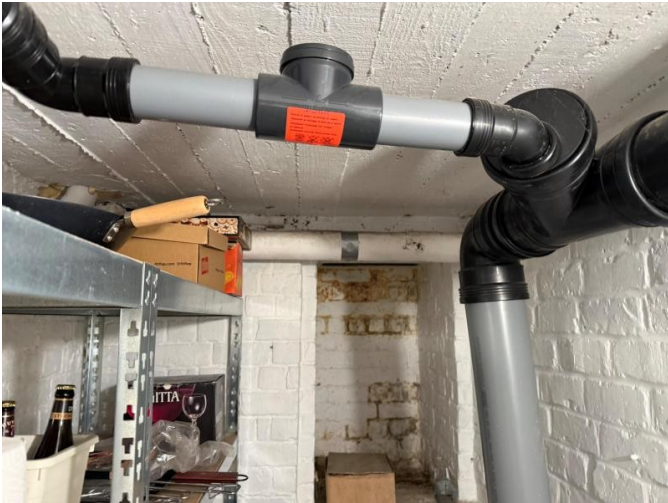
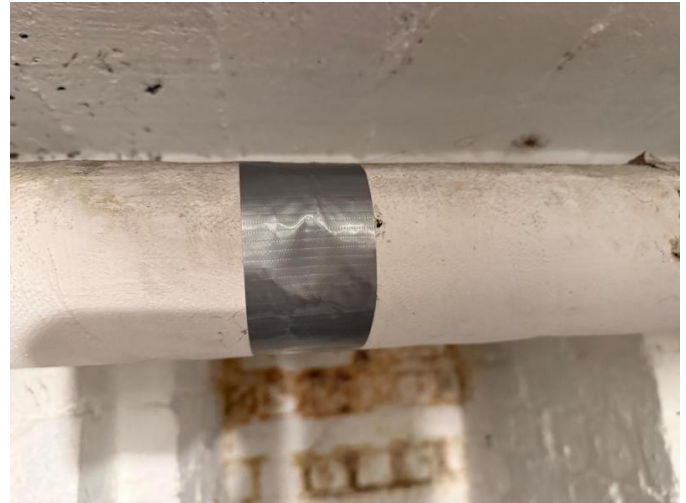
Fiche 8: Thermische buisisolatie

Geen asbest

Beschrijving	Thermische buisisolatie
Omgeving	Binnen
Primaire drager	HVAC infrastructuur en uitrusting
Bindmiddel van materiaal	Gips - kalk
Gebondenheid op basis van bindmiddel	Niet-hechtgebonden
Hoeveelheid (lengte - omtrek - dikte - aantal)	<ul style="list-style-type: none">• 16,00 m - 30,00 cm - 2,00 cm - 1 stuk
Totaal volume	0,096 m ³
Identificatiemethode	De asbestdeskundige gebruikt een bestaande laboanalyse als bewijsdocument met bevestiging door vaststelling en expertise.
Destructieve handeling voor identificatie	Nee
Opmerking	De hoeveelheid is geschat. Tijdens een eerdere inventaris (februari 2026) werd de thermische buisisolatie volgens het inspectieprotocol bemonsterd. De stalen werden negatief bevonden.

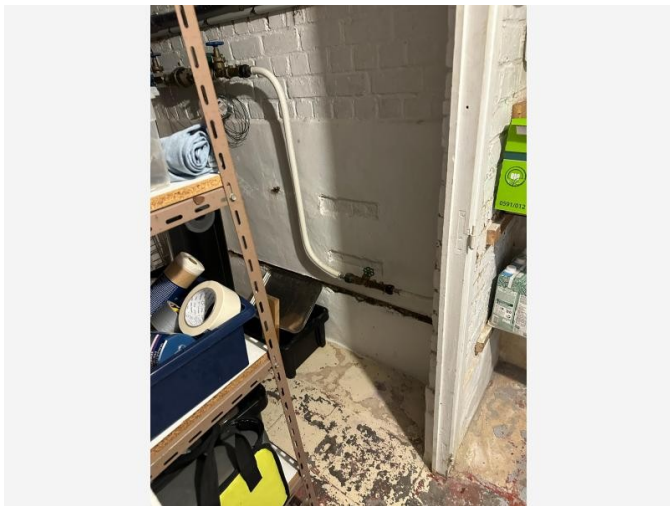
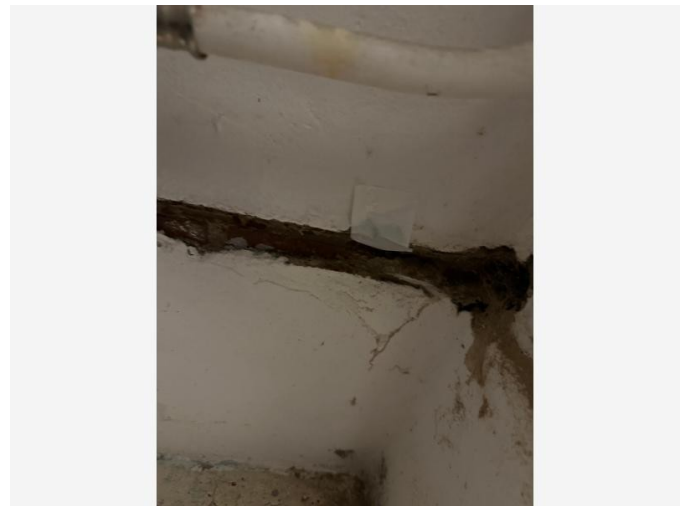
Fiche 9: Cementering kelder

Geen asbest

#	Type	Referentie	Resultaat
9.1	Mengmonster	CEM-KEL	Geen asbest

Beschrijving	Cementering kelder
Omgeving	Binnen
Primaire drager	Binnenwand
Bindmiddel van materiaal	Cement
Gebondenheid op basis van bindmiddel	Hecht
Hoeveelheid (oppervlakte - dikte - aantal)	• 60,00 m ² - 0,50 cm - 1 stuk
Totaal volume	0,30 m ³
Identificatiemethode	Een monstername door de asbestdeskundige met laboanalyse door een asbestlabo.
Destructieve handeling voor identificatie	Nee
Opmerking	De hoeveelheid is geschat.

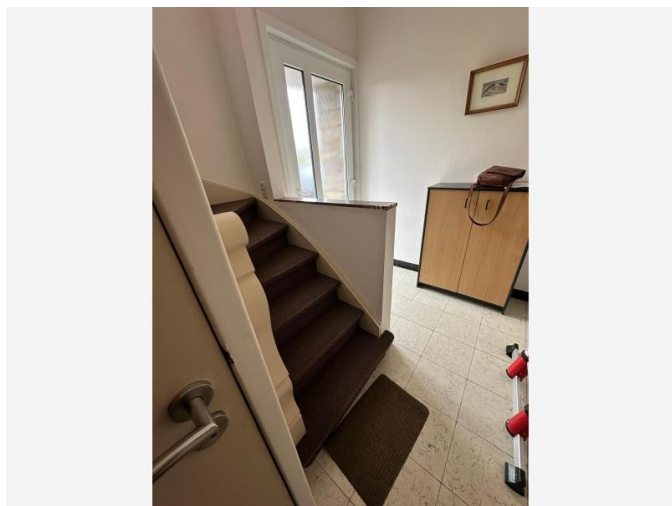
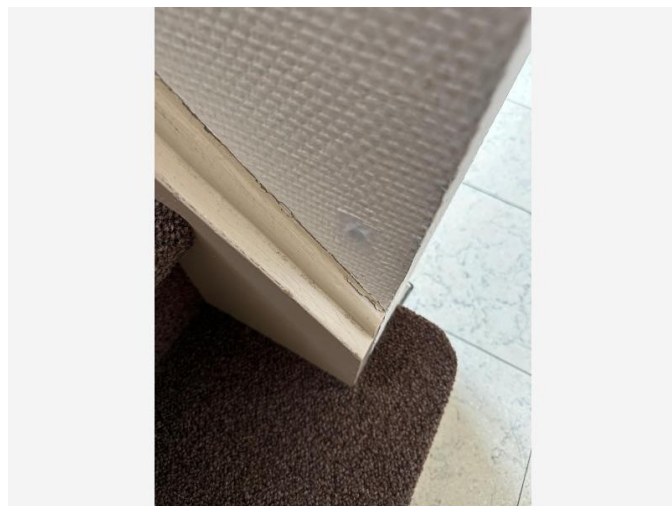
Geen asbest

#	Type	Referentie	Resultaat
10.1	Mengmonster	PLM-TRAP	Geen asbest

Beschrijving	Pleisterwerk lage muur gelijkvloers
Omgeving	Binnen
Primaire drager	Binnenwand
Bindmiddel van materiaal	Gips - kalk
Gebondenheid op basis van bindmiddel	Niet-hechtgebonden
Hoeveelheid (oppervlakte - dikte - aantal)	• 3,00 m ² - 1,00 cm - 1 stuk
Totaal volume	0,03 m ³
Identificatiemethode	Een monstername door de asbestdeskundige met laboanalyse door een asbestlabo.
Destructieve handeling voor identificatie	Nee
Opmerking	De hoeveelheid is geschat. Het betreft het pleisterwerk aan de binnenwanden van de lage muur tussen de inkomhal en de trap op het gelijkvloers.
