Asbestinventarisatetest

Assesteenweg 189, 1740 Ternat

Attestnummer : 20260407-000375.000

Uitgegeven op : 07.04.2026

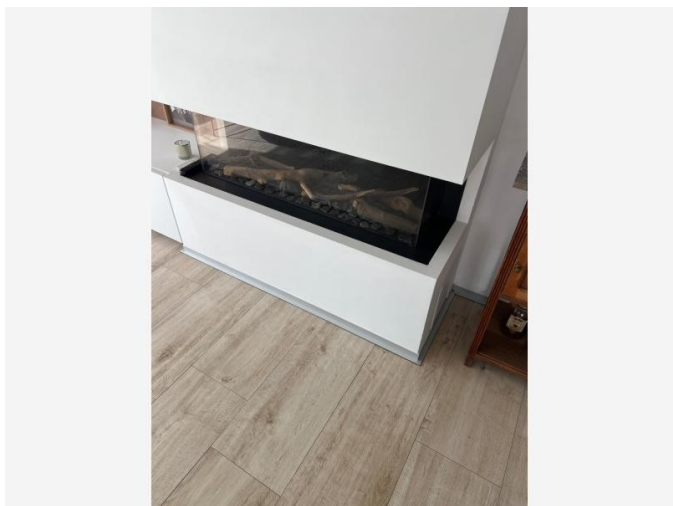
Tijdelijke beperking

Reden: Er is geen volledige risicobeoordeling mogelijk

Uitleg van de asbestdeskundige: Het luik in de open haard is volledig toegemaakt en eventuele rookgaskanalen kunnen niet worden geïnspecteerd.

Laat het rookgaskanaal controleren bij eventuele renovaties of werken hieraan.

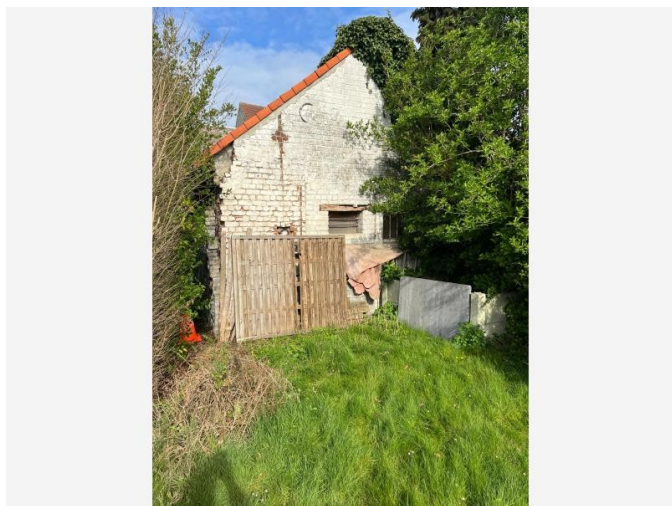
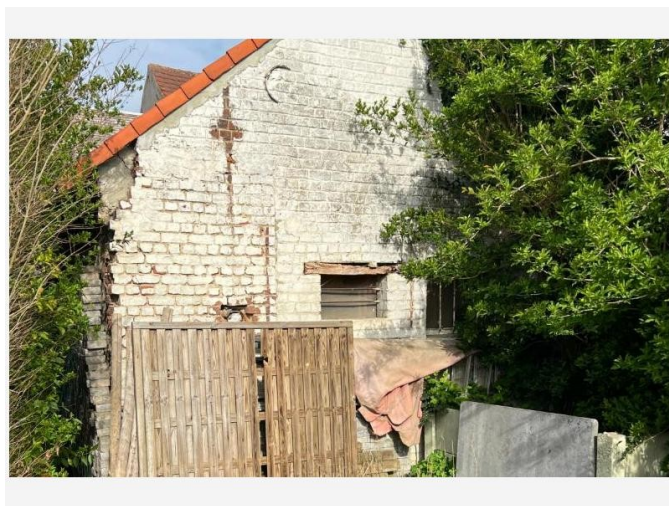
Informatie over een niet-asbestverdacht materiaal

Geen waarneembare asbestverdachte materialen aangetroffen.

Basis voor advies	De asbestdeskundige beoordeelt het materiaal als niet-asbestverdacht.
--------------------------	---

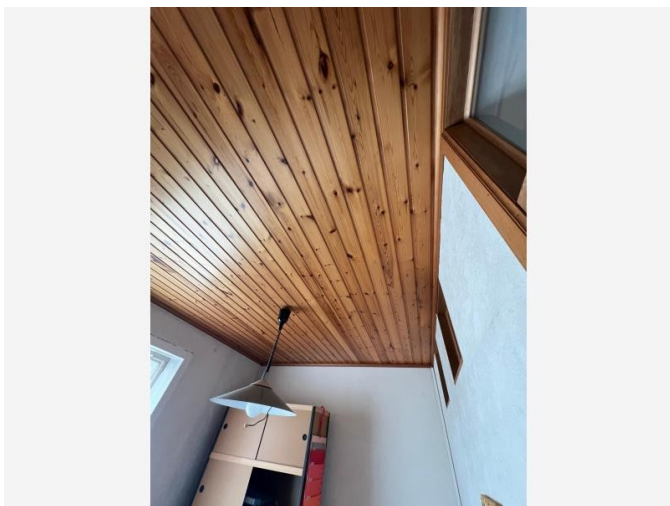
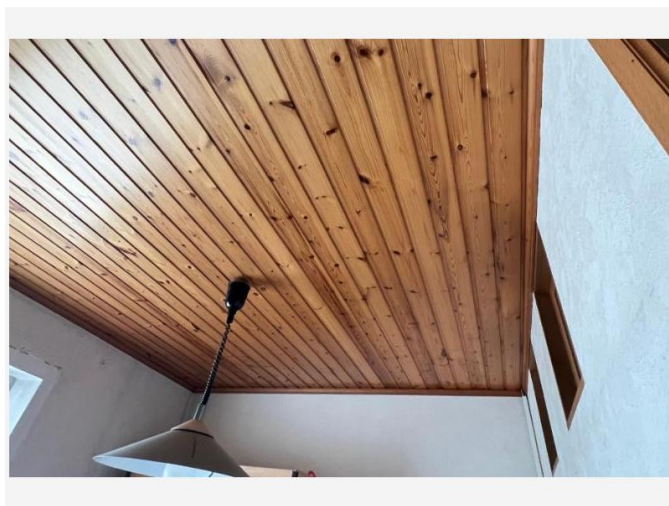
Informatie over een niet-asbestverdacht materiaal

De plafonds werden afgewerkt met niet-asbestverdachte voorzetpanelen die inspectie van de bedekte structuur (opbouw, pleisterwerk) verhinderen.

Basis voor advies	De asbestdeskundige beoordeelt het materiaal als niet-asbestverdacht.
Primaire drager	Plafond

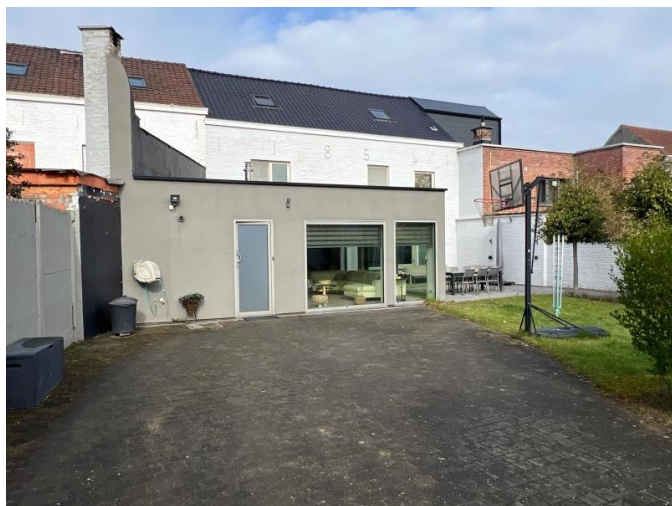
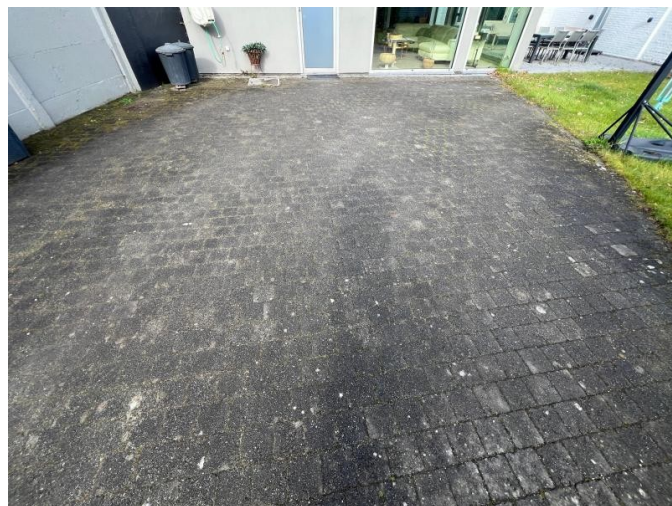
Fiche 4: Terras

Informatie over een niet-asbestverdacht materiaal

Basis voor advies

De asbestdeskundige beoordeelt het materiaal als niet-asbestverdacht.

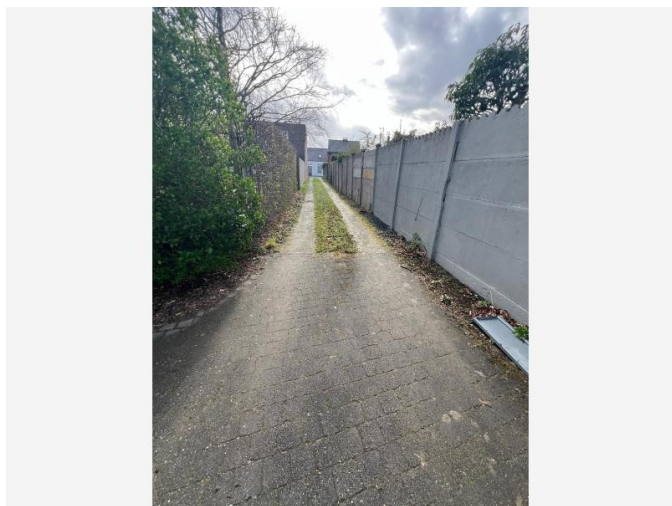
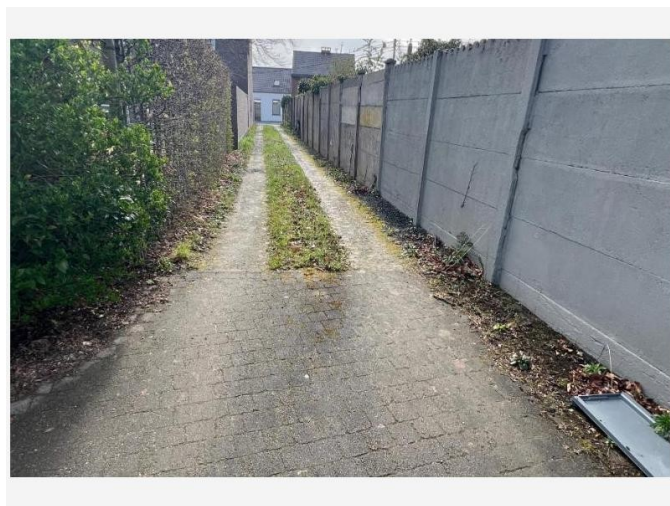
Informatie over een niet-asbestverdacht materiaal

Basis voor advies	De asbestdeskundige beoordeelt het materiaal als niet-asbestverdacht.
--------------------------	---

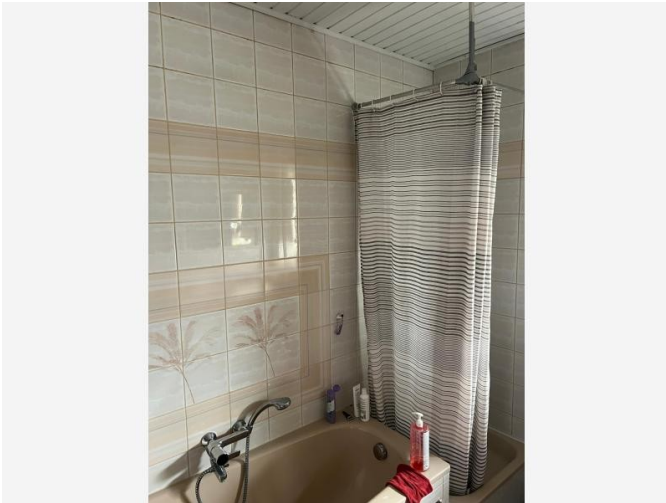
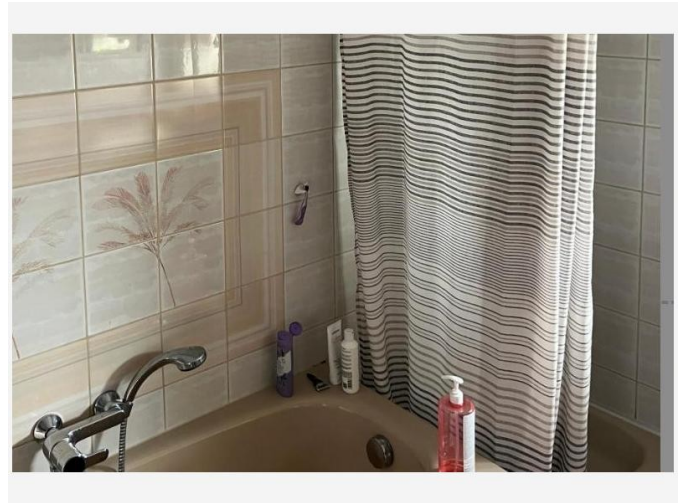
Informatie over een materiaal dat de asbestdeskundige niet kan waarnemen of vaststellen

Mogelijks asbesthoudende lijm achter faillencetegels. Laat dit controleren bij werken of renovatie

Basis voor advies	Beoordeling op basis van expertise, zonder een vaststelling door de asbestdeskundige.
-------------------	---

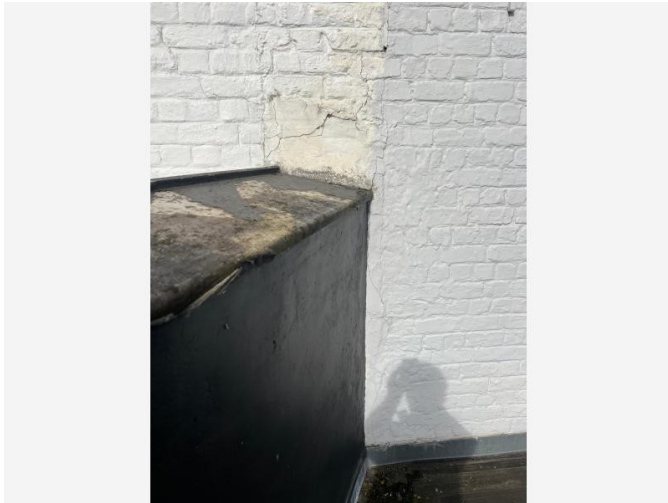
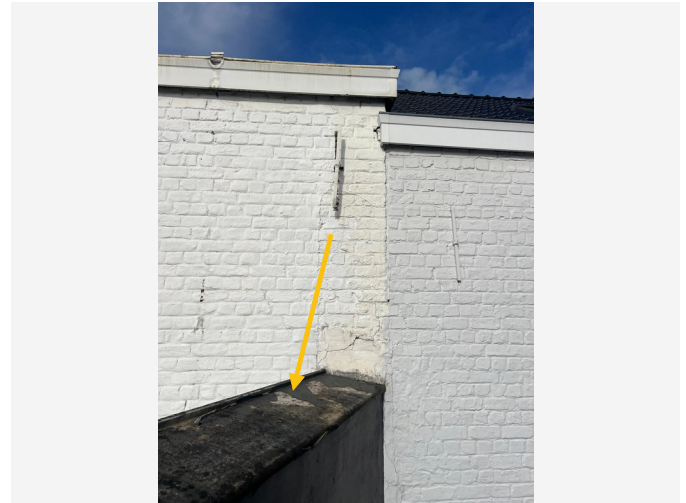
Informatie over een materiaal van een andere eigenaar

asbestverdachte dekstenen ter hoogte van het plat dak achteraan gelegen op aanpalend perceel langs de rechterzijde gezien vanaf de straatkant

Basis voor advies	Beoordeling op basis van expertise met een vaststelling door de asbestdeskundige.
-------------------	---

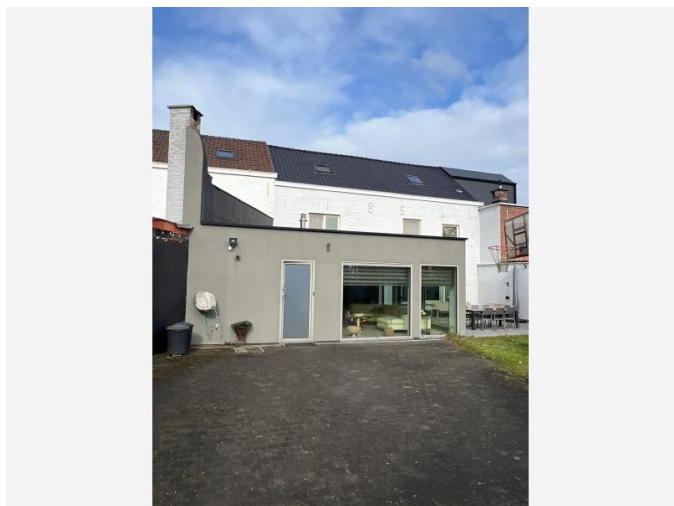
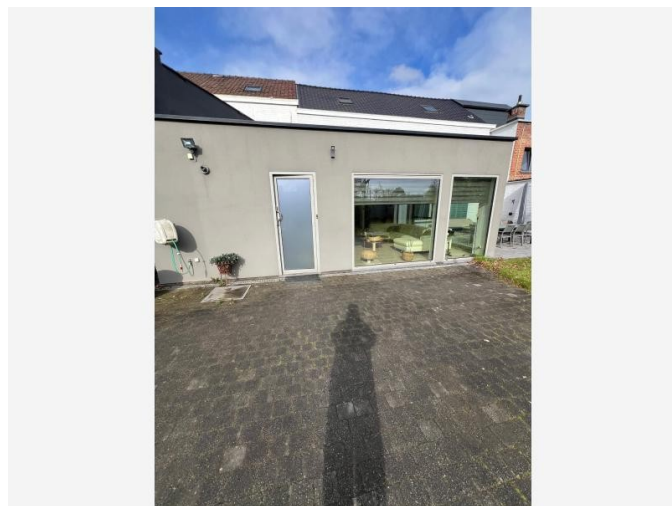
Fiche 8: Crepi achtergevel

Geen asbest

#	Type	Referentie	Resultaat
8.1	Mengmonster	02	Geen asbest

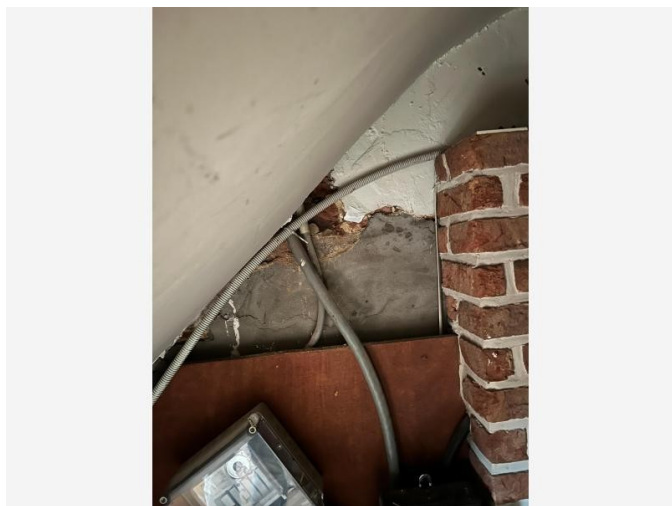
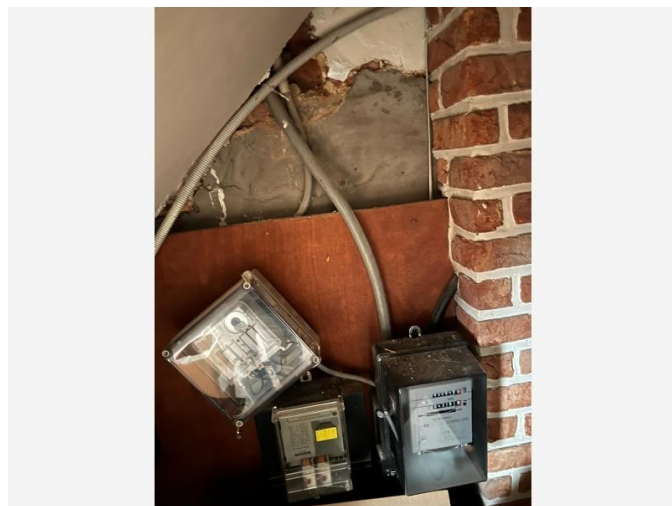
Fiche 9: Cementering onder trap

Geen asbest

#	Type	Referentie	Resultaat
9.1	Mengmonster	04	Geen asbest

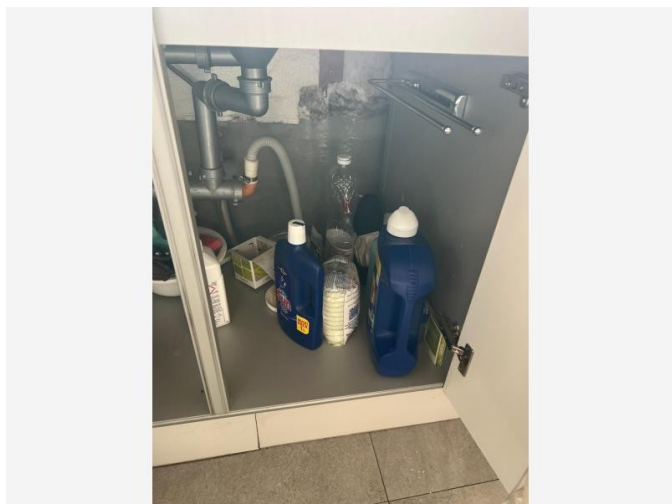
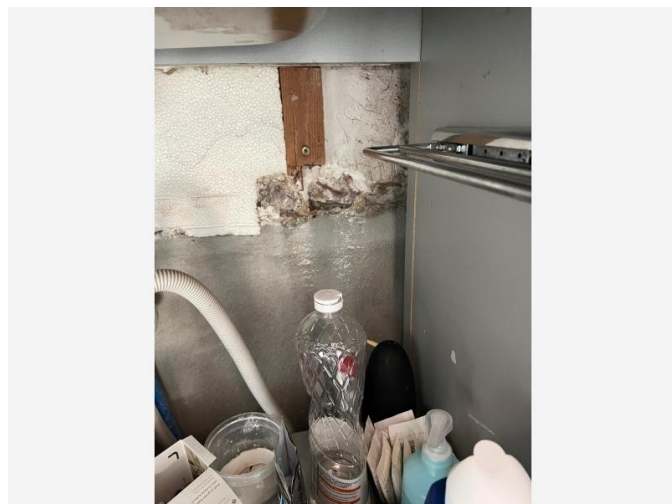
Geen asbest

#	Type	Referentie	Resultaat
10.1	Mengmonster	01	Geen asbest

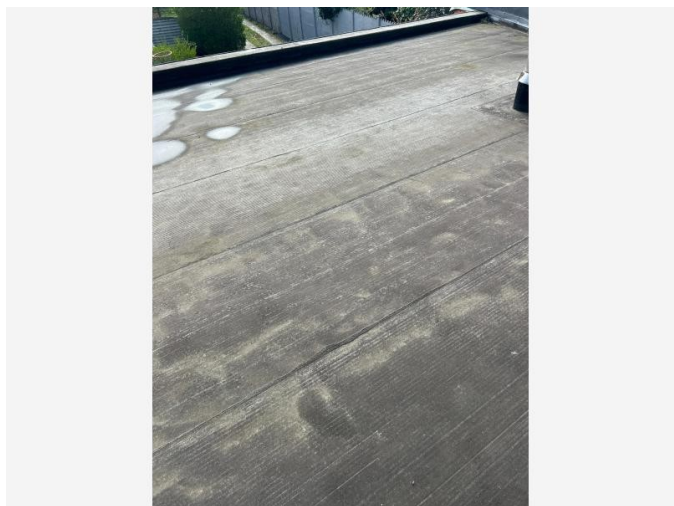
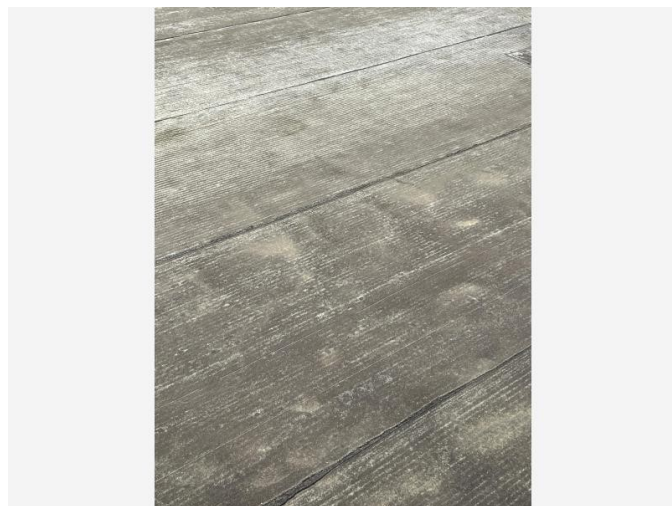
Geen asbest

#	Type	Referentie	Resultaat
11.1	Puntmonster	03	Geen asbest
