Asbestinventarisatetest

Melgesdreef 110, 2170 Antwerpen

Attestnummer : **20260312-000363.000**

Uitgegeven op : **12.03.2026**

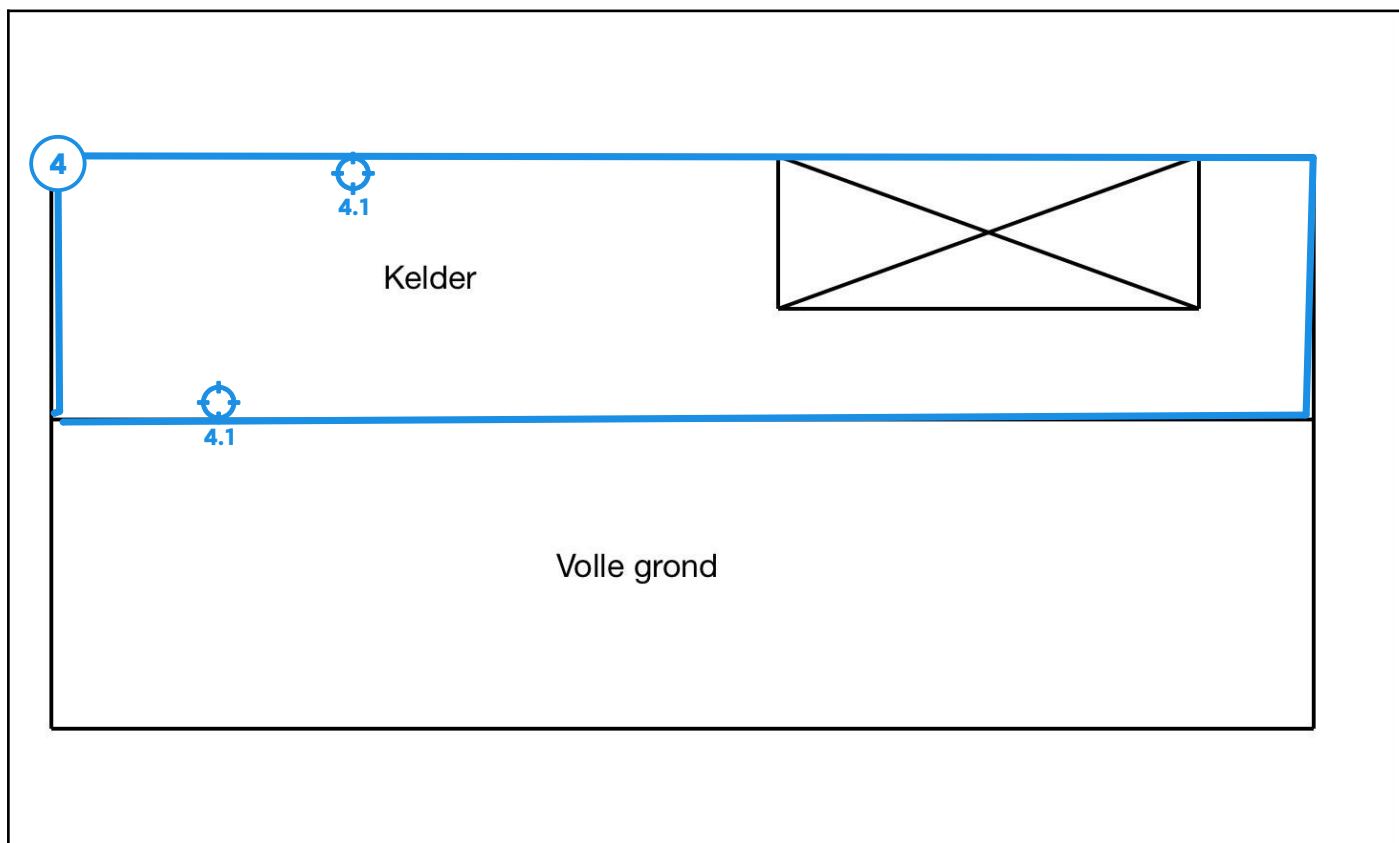
Plan 1.1: Kelder

Beschrijving	Type	Actie
4. Stucwerk kelder	Geen asbest	-
4.1 Code: Mm03	Mengmonster	-

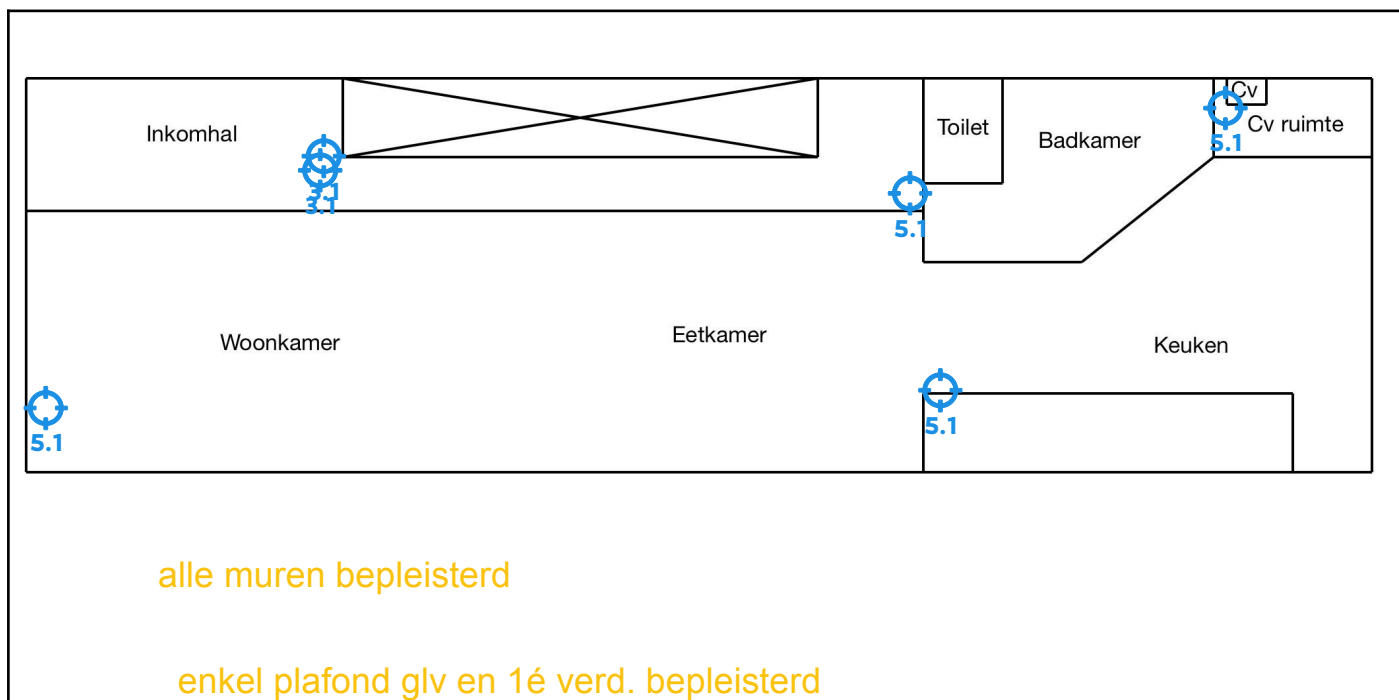
Plan 1.2: Glv

Beschrijving	Type	Actie
3. Stucwerk plafond	Geen asbest	-
3.1 Code: Mm02	Mengmonster	-
5. Stucwerk muur	Geen asbest	-
5.1 Code: Mm01	Mengmonster	-

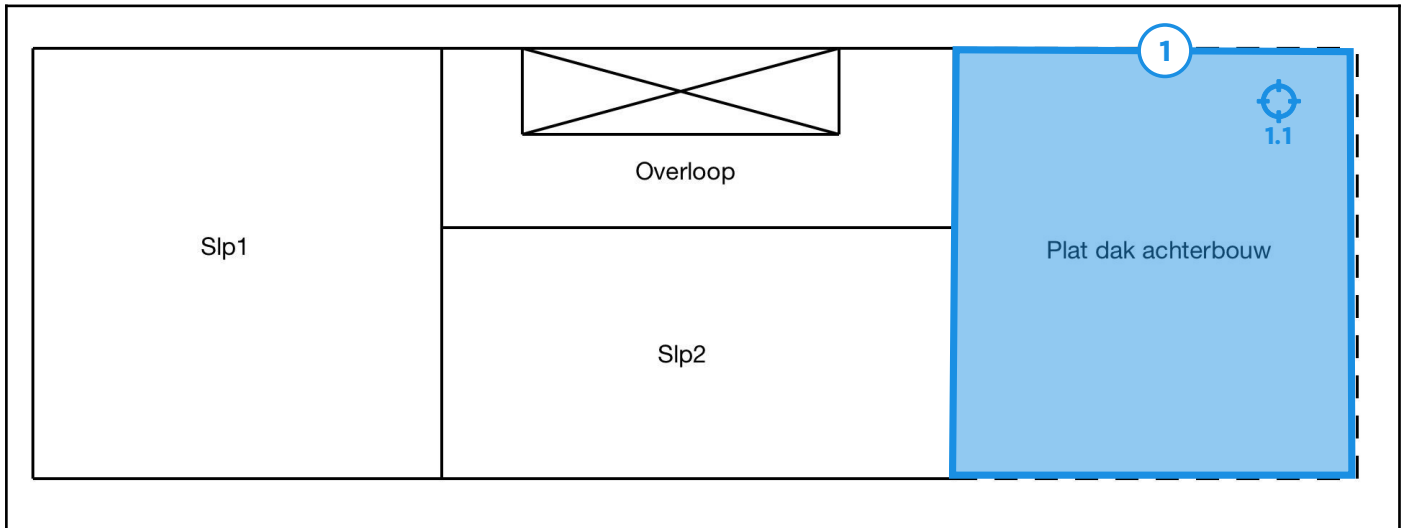
Plan 1.3: 1é

Beschrijving	Type	Actie
1. Dakbedekking	Geen asbest	-
1.1 Code: Pm04	Puntmonster	-

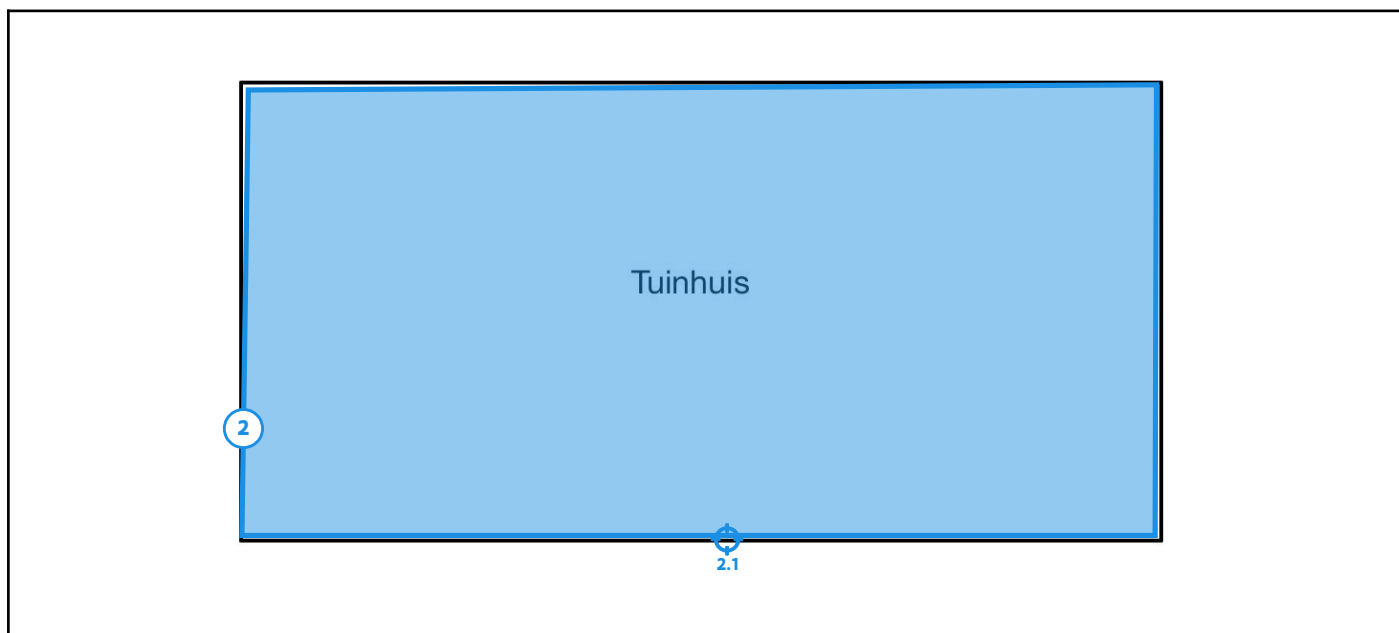
Plan 2.1: Tuinhuis

Beschrijving	Type	Actie
2. Dakbedekking tuinhuis	Geen asbest	-
2.1 Code: Pm05	Puntmonster	-

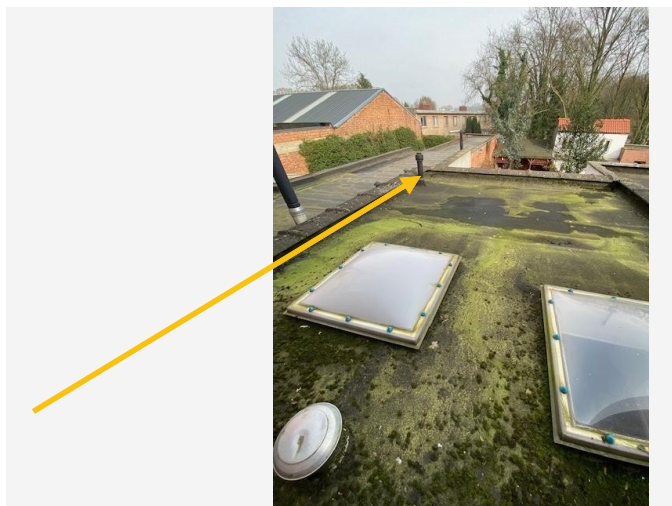
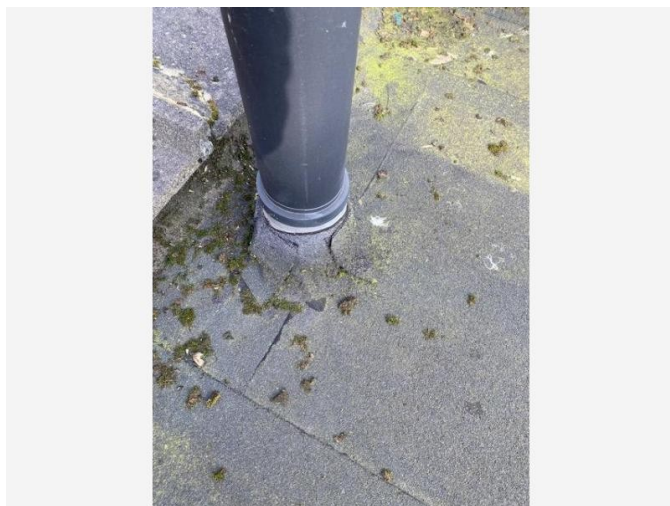
Conclusie

Geen asbest

#	Type	Referentie	Resultaat
1.1	Puntmonster	Pm04	Geen asbest

Beschrijving	Dakbedekking
Omgeving	Buiten
Primaire drager	Plat dak
Bindmiddel van materiaal	Bitumen (roofing, teer, asfalt)
Gebondenheid op basis van bindmiddel	Hecht
Hoeveelheid (oppervlakte - aantal)	<ul style="list-style-type: none">• 25,00 m² - 1 stuk
Totale oppervlakte	25,00 m ²
Identificatiemethode	Een monstername door de asbestdeskundige met laboanalyse door een asbestlabo.
Destructieve handeling voor identificatie	Nee
Opmerking	Opp is indicatief

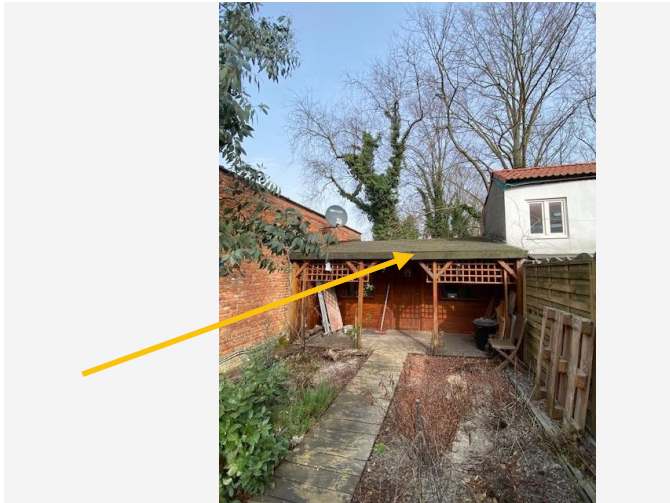
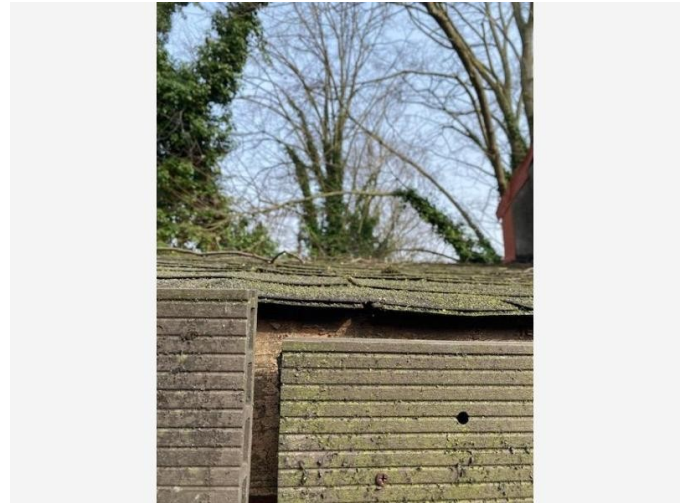
Conclusie

Geen asbest

#	Type	Referentie	Resultaat
2.1	Puntmonster	Pm05	Geen asbest

Beschrijving	Dakbedekking tuinhuis
Omgeving	Buiten
Primaire drager	Schuin dak
Bindmiddel van materiaal	Bitumen (roofing, teer, asfalt)
Gebondenheid op basis van bindmiddel	Hecht
Hoeveelheid (oppervlakte - aantal)	• 15,00 m ² - 1 stuk
Totale oppervlakte	15,00 m ²
Identificatiemethode	Een monstername door de asbestdeskundige met laboanalyse door een asbestlabo.
Destructieve handeling voor identificatie	Nee
Opmerking	Opp is indicatief

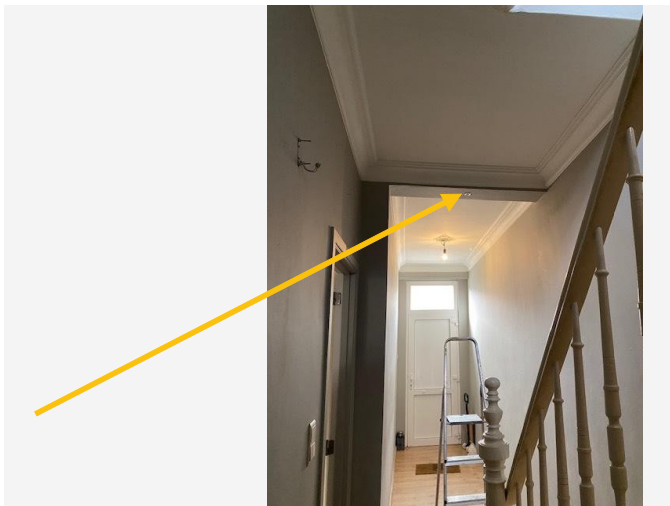
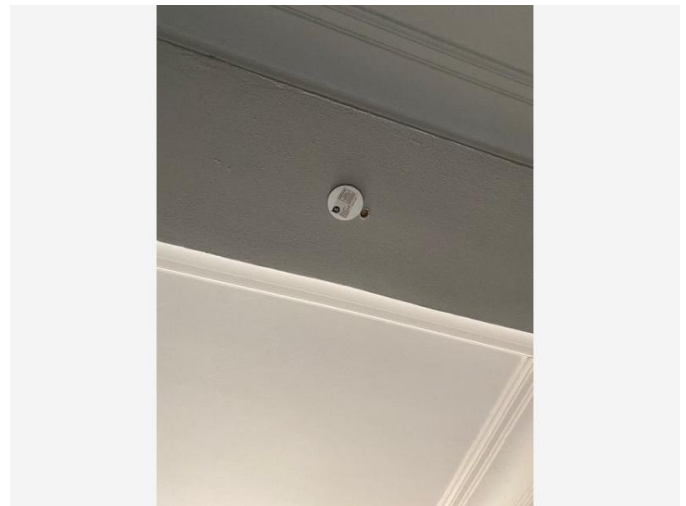
Fiche 3: Stucwerk plafond

Geen asbest

#	Type	Referentie	Resultaat
3.1	Mengmonster	Mm02	Geen asbest

Beschrijving	Stucwerk plafond
Omgeving	Binnen
Primaire drager	Plafond
Bindmiddel van materiaal	Gips - kalk
Gebondenheid op basis van bindmiddel	Niet-hechtgebonden
Hoeveelheid (oppervlakte - dikte - aantal)	• 130,00 m ² - 0,50 cm - 1 stuk
Totaal volume	0,65 m ³
Identificatiemethode	Een monstername door de asbestdeskundige met laboanalyse door een asbestlabo.
Destructieve handeling voor identificatie	Nee
Opmerking	Opp is indicatief

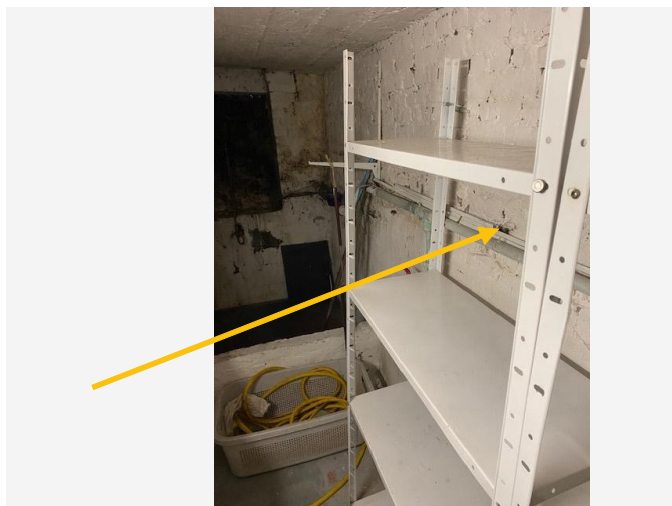
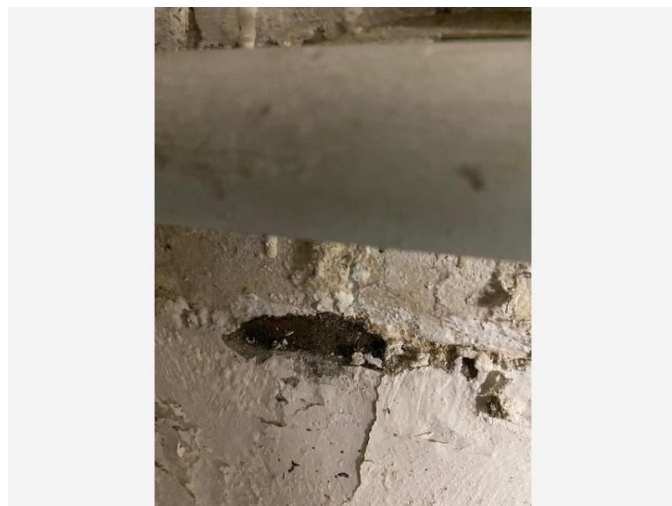
Fiche 4: Stucwerk kelder

Geen asbest

#	Type	Referentie	Resultaat
4.1	Mengmonster	Mm03	Geen asbest

Beschrijving	Stucwerk kelder
Omgeving	Binnen
Primaire drager	Binnenwand
Bindmiddel van materiaal	Cement
Gebondenheid op basis van bindmiddel	Hecht
Hoeveelheid (gewicht - aantal)	<ul style="list-style-type: none">• 200,00 kg - 1 stuk
Totaal gewicht	200,00 kg
Identificatiemethode	Een monstername door de asbestdeskundige met laboanalyse door een asbestlabo.
Destructieve handeling voor identificatie	Nee
Opmerking	Hoeveelheid is indicatief

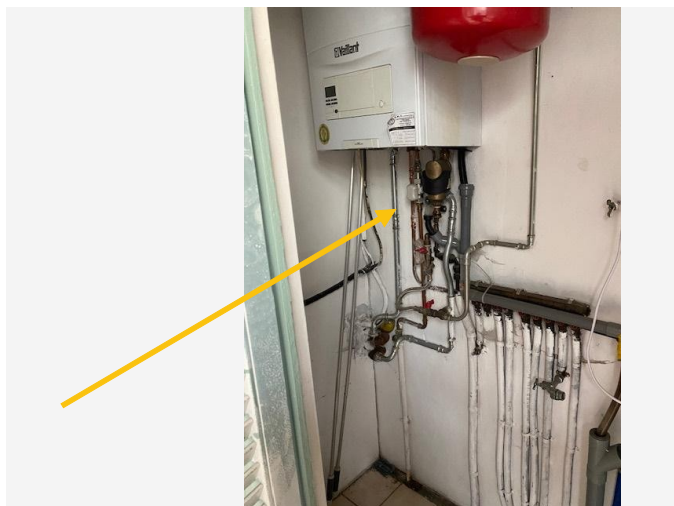
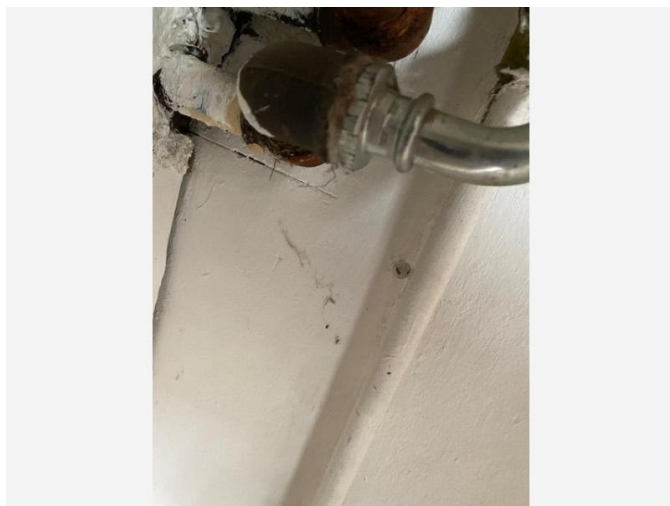
Conclusie

Geen asbest

#	Type	Referentie	Resultaat
5.1	Mengmonster	Mm01	Geen asbest

Beschrijving	Stucwerk muur
Omgeving	Binnen
Primaire drager	Binnenwand
Bindmiddel van materiaal	Gips - kalk
Gebondenheid op basis van bindmiddel	Niet-hechtgebonden
Hoeveelheid (oppervlakte - dikte - aantal)	• 250,00 m ² - 0,50 cm - 1 stuk
Totaal volume	1,25 m ³
Identificatiemethode	Een monstername door de asbestdeskundige met laboanalyse door een asbestlabo.
Destructieve handeling voor identificatie	Nee
Opmerking	Opp is indicatief
