Asbestinventarisatetest

Van Stralenstraat 118, 2060 Antwerpen
Gemeenschappelijke delen

Attestnummer : 20260130-000202.000

Uitgegeven op : 30.01.2026

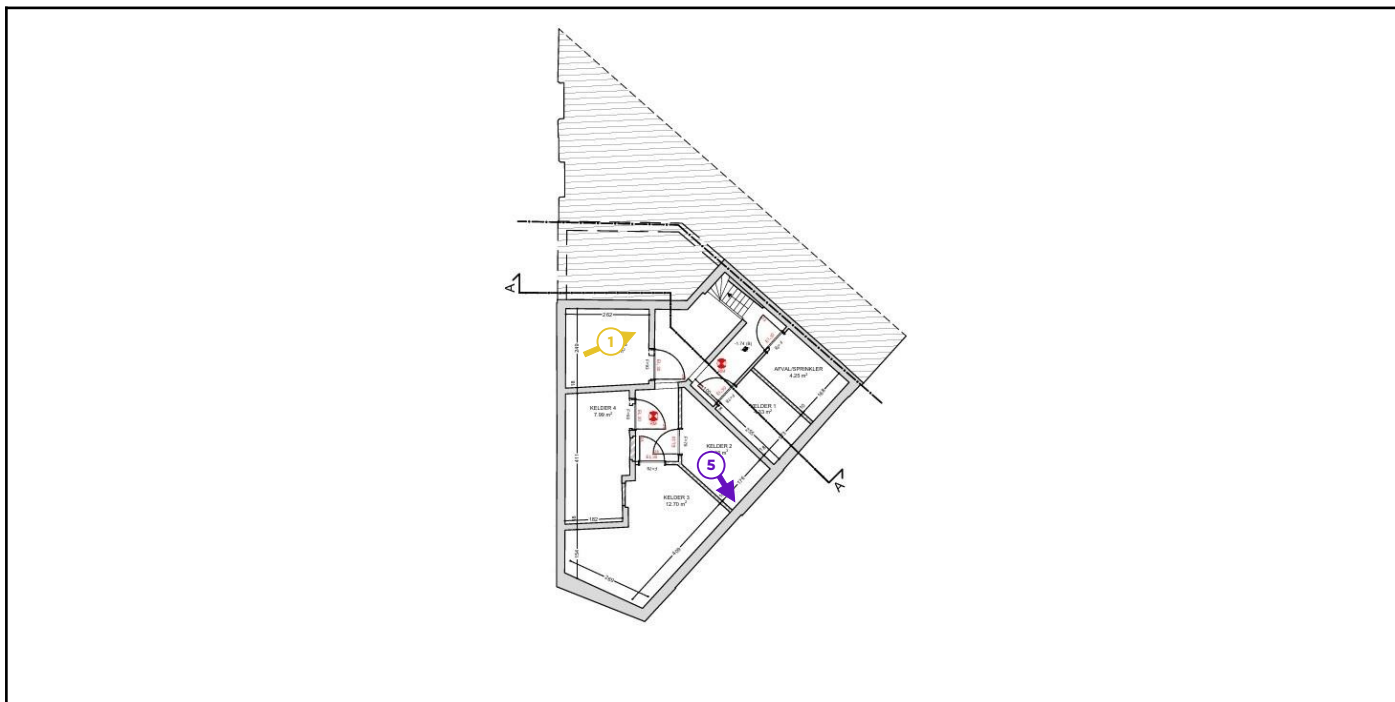
Plan 1.1: kelder

Beschrijving	Type	Actie
1. Bakeliete meters	Asbestmateriaal	Zorgvuldig beheren
5. Ketel	Overige ruimte of materiaal	-

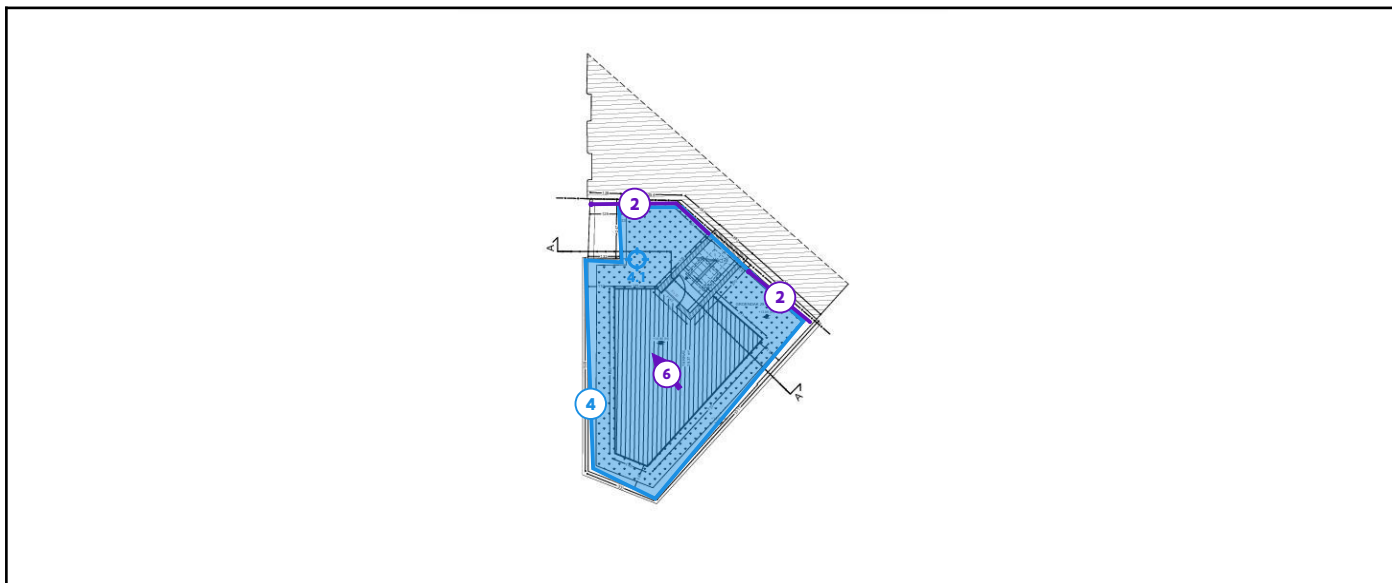
Plan 1.6: dak

Beschrijving	Type	Actie
2. Gevelleien buur	Advies	-
4. Dakbedekking	Geen asbest	-
4.1 Code: 2613236-02	Puntmonster	-
6. Rookgaskanaal	Overige ruimte of materiaal	-

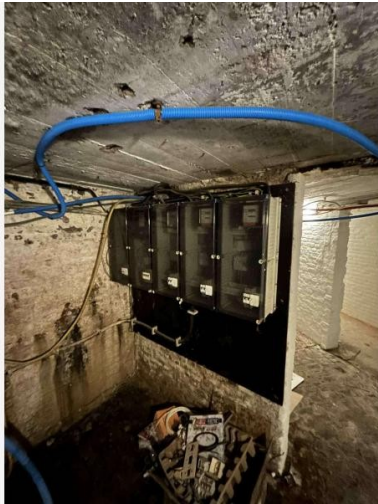
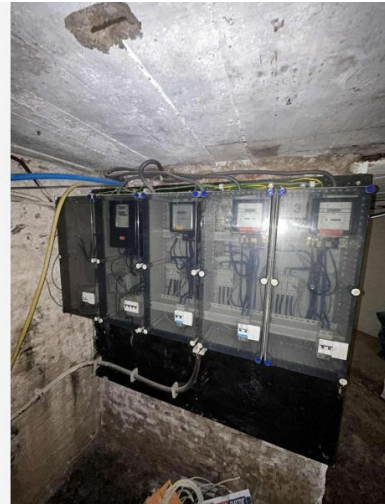
Het asbestmateriaal valt onder de mijlpaal van 2040.

Eindbeoordeling materiaalrisico	Zeer laag materiaalrisico en/of zeer lage kans op vezelvrijgave
---------------------------------	---

Gebondenheid	Categorie 1: hechtgebonden in oorsprong
Asbestsoort (vezeltype)	Crocidoliet aanwezig
Asbestconcentratie	Laag (< 50%)
Afschermingsgraad van het gehele materiaal	Stootvaste afscherming of omkasting
Toestand van het materiaal	Onbeschadigd, niet verweerd

Beschrijving	Bakeliete meters
Omgeving	Binnen
Primaire drager	Communicatie en elektrische infrastructuur en uitrusting
Asbestmateriaal	Plaat, paneel, tablet - Type Bakeliet
Bindmiddel van asbestmateriaal	Kunststof of -hars
Gebondenheid op basis van bindmiddel	Hecht
Hoeveelheid (oppervlakte - dikte - aantal)	• 1,00 m ² - 2,00 cm - 1 stuk
Totaal volume	0,02 m ³
Eenvoudig bereikbaar	Ja
Bevestigingswijze	• Geschroefd
Identificatiemethode	De asbestdeskundige beoordeelt het materiaal als asbestverdacht en dus asbesthoudend, en dit zonder monsternamen. Motivatie: De materialen behoren niet toe aan de eigenaar voor wie de asbestdeskundige de asbestinventaris uitvoert.
Destructieve handeling voor identificatie	Nee

- Zorg voor een veilig beheer. Vermijd het beschadigen van het asbestmateriaal. Controleer de toestand jaarlijks op wijzigingen.

- Eenvoudige handelingen: mag via doe-het-zelf of door werknemer(s) met opleidingsattest eenvoudige handelingen
Eigendom van de nutsmaatschappij, zij zijn verantwoordelijk voor verwijdering.

Schakelaars, stopcontacten en andere gelijkaardige toepassingen kunnen eenvoudig losgeschroefd worden --> EH doe-het-zelf. Afgesloten of verzegelde kast --> EH opgeleid technieker personeel 8u basisopleiding asbest. U gebruikt dan best persoonlijke beschermingsmiddelen om blootstelling aan asbestvezels te voorkomen (ffp3 masker, handschoenen, tyvek, veiligheidsbril,..). Graag verwijs ik u ook naar de laatste pagina van het attest waar de verwijderingstechnieken staan uitgelegd.

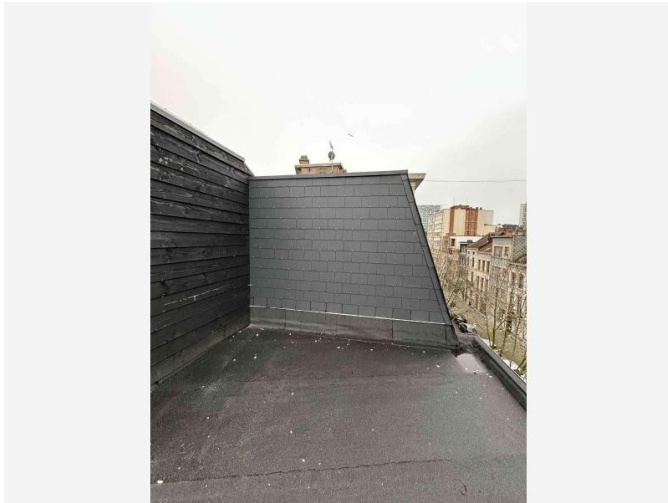
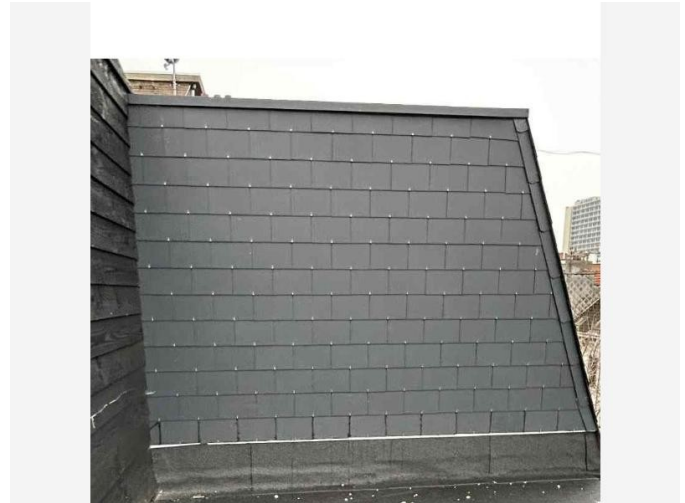
Informatie over een materiaal van een andere eigenaar

De leien tegen de gevel van de buur kunnen mogelijks asbest bevatten, let op bij afbraakwerken want deze komen tegen het perceel

Basis voor advies	Beoordeling op basis van expertise met een vaststelling door de asbestdeskundige.
Primaire drager	Wand buitenschil
(Asbest)materiaal	Dak- en gevelbekleding - Lei, shingle

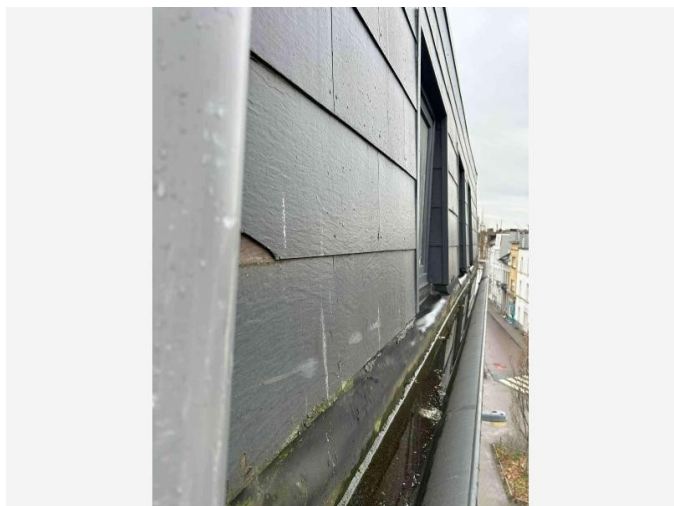
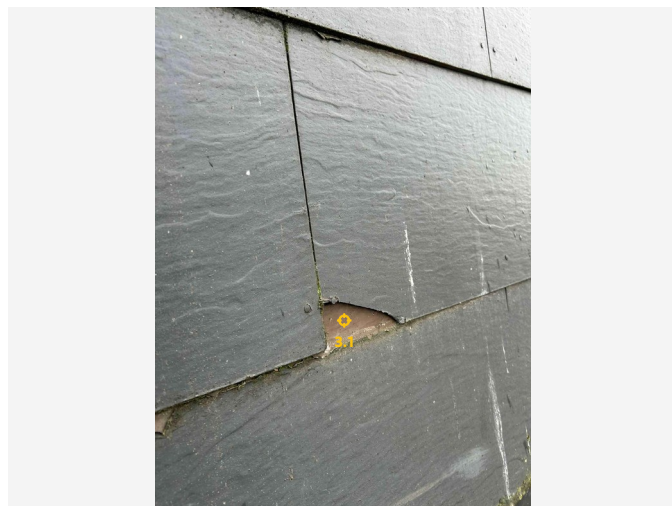
Geen asbest

#	Type	Referentie	Resultaat
3.1	Puntmonster	2613236-01	Geen asbest

Beschrijving	Gevelleien
Omgeving	Buiten
Primaire drager	Wand buitenschil
Bindmiddel van materiaal	Cement
Gebondenheid op basis van bindmiddel	Hecht
Hoeveelheid (oppervlakte - aantal)	<ul style="list-style-type: none">• 30,00 m² - 1 stuk
Totale oppervlakte	30,00 m ²
Identificatiemethode	Een monstername door de asbestdeskundige met laboanalyse door een asbestlabo.
Destructieve handeling voor identificatie	Nee

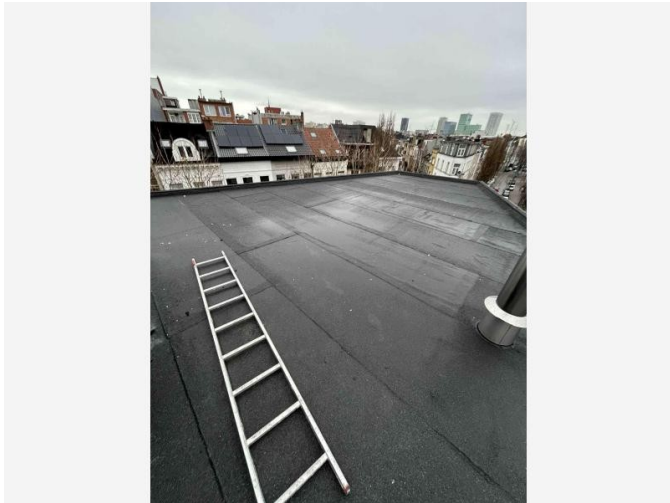
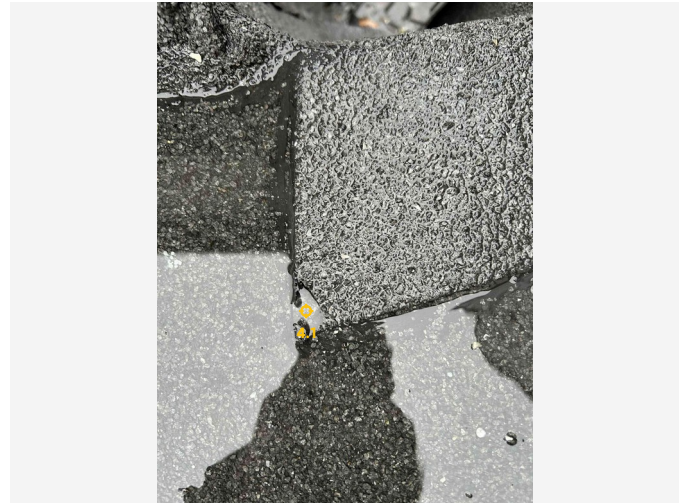
Fiche 4: Dakbedekking

Geen asbest

#	Type	Referentie	Resultaat
4.1	Puntmonster	2613236-02	Geen asbest

Beschrijving	Dakbedekking
Omgeving	Buiten
Primaire drager	Plat dak
Bindmiddel van materiaal	Bitumen (roofing, teer, asfalt)
Gebondenheid op basis van bindmiddel	Hecht
Hoeveelheid (oppervlakte - aantal)	• 60,00 m ² - 1 stuk
Totale oppervlakte	60,00 m ²
Identificatiemethode	Een monstername door de asbestdeskundige met laboanalyse door een asbestlabo.
Destructieve handeling voor identificatie	Nee

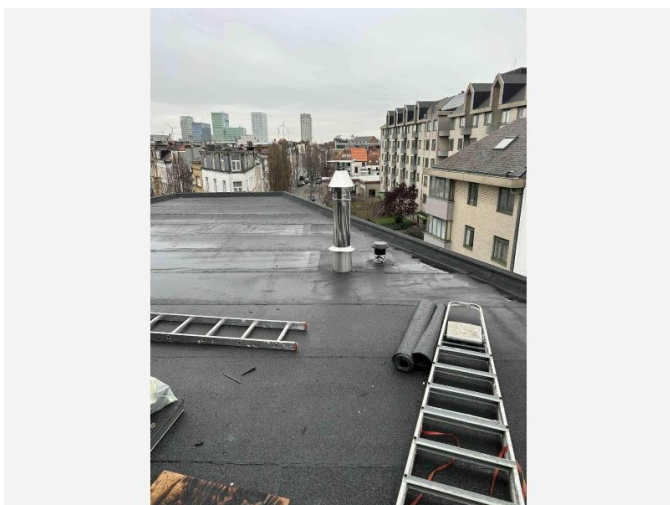
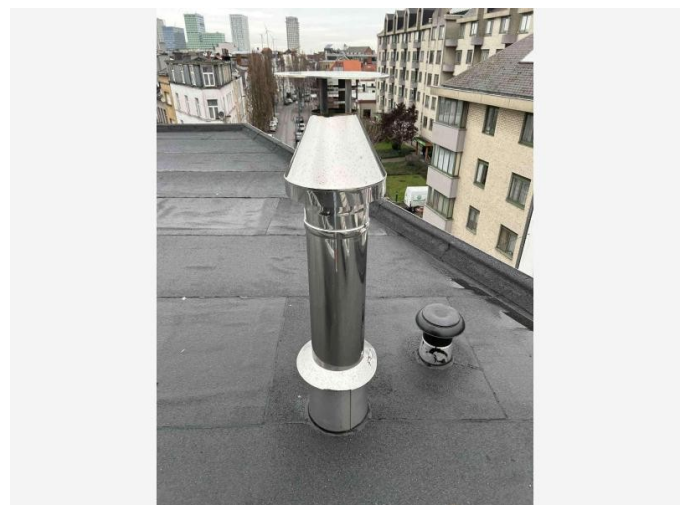
Beschrijving	Notitie	Terug te vinden op plannen
Fiche 5: Ketel	-	Plan 1.1: kelder
Fiche 6: Rookgaskanaal	Het rookgaskanaal bestaat uit metaal, deze is niet-asbestverdacht	Plan 1.6: dak
