Asbestinventarisatetest

Esdoornlaan 11, 1790 Affligem

Attestnummer : 20260316-000333.000

Uitgegeven op : 16.03.2026

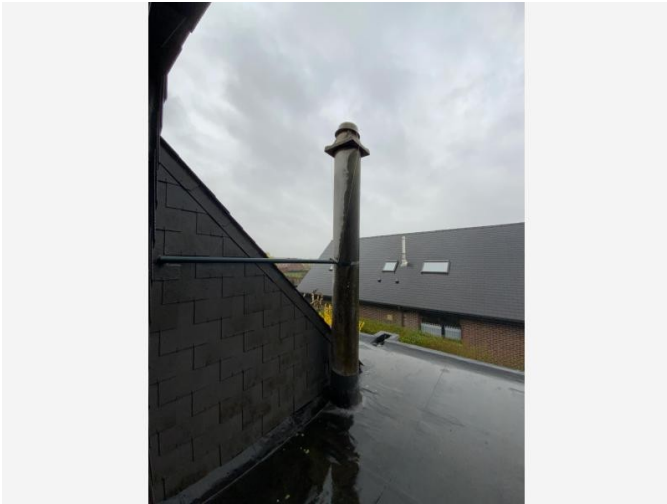
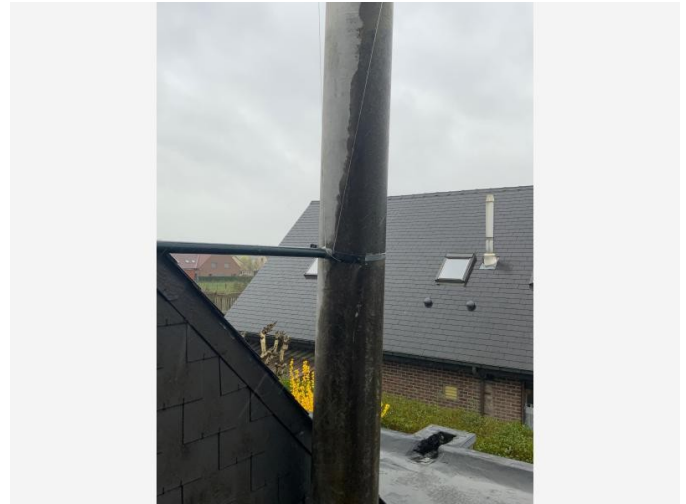
Het asbestmateriaal valt onder de mijlpaal van 2034.

Verwijderen

Eindbeoordeling materiaalrisico

Verhoogd materiaalrisico en/of verhoogde kans op vezelvrijgave

Gebondenheid	Categorie 1: hechtgebonden in oorsprong
Asbestsoort (vezeltype)	Crocidoliet aanwezig
Asbestconcentratie	Laag (< 50%)
Afschermingsgraad van het gehele materiaal	Geheel of deels vrij aan de buitenlucht, maar geen contact met binnenlucht
Toestand van het materiaal	Matig beschadigd, matig verweerd

Beschrijving	Schouw
Omgeving	Buiten
Primaire drager	HVAC infrastructuur en uitrusting
Asbestmateriaal	Rookgaskanaal
Bindmiddel van asbestmateriaal	Cement
Gebondenheid op basis van bindmiddel	Hecht
Hoeveelheid (lengte - omtrek - dikte - aantal)	<ul style="list-style-type: none">• 3,00 m - 45,00 cm - 25,00 cm - 1 stuk
Totaal volume	0,338 m ³
Eenvoudig bereikbaar	Ja
Bevestigingswijze	<ul style="list-style-type: none">• Verlijmd, ingegoten, versmeerd
Identificatiemethode	<p>De asbestdeskundige beoordeelt het materiaal als asbestverdacht en dus asbesthoudend, en dit zonder monstername.</p> <p>Motivatie: De monstername brengt andere schade aan dan schade die inherent is aan de monstername.</p>
Destructieve handeling voor identificatie	Nee
Opmerking	De hoeveelheid is een zo nauwkeurig mogelijke opmeting. Hieraan kunnen evenwel geen rechten worden ontleend.

- Zorg voor een veilig beheer. Vermijd het beschadigen van het asbestmateriaal. Controleer de toestand jaarlijks op wijzigingen.
- Voer bijkomende staalname(s) uit.

- Eenvoudige handelingen: mag via doe-het-zelf of door werknemer(s) met opleidingsattest eenvoudige handelingen
Deze toepassing kan door een aannemer die over een opleidingsattest eenvoudige handelingen beschikt of door een particulier (doe-het-zelf), verwijderd worden indien er geen verhoogd risico op vrijgave van asbestvezels (max. concentratie 0,01 vezels/cm³ - CODEX Art. VI.3-54) ontstaat en de toepassing voorafgaand wordt gefixeerd/bevochtigd; de individuele elementen zonder machinale werktuigen (boormachine, slijpschijf, hogedrukreiniger,...) en zonder breken of gooien een voor een losgemaakt worden; en ten slotte dubbel en luchtdicht verpakt weggevoerd worden naar een erkend afvalpunt (recyclagepark).

- Eenvoudige handelingen: enkel door erkend asbestverwijderaar
Indien bovenstaande criteria worden overschreden:

Deze toepassing kan enkel door een erkende asbestverwijderaar verwijderd worden omdat er hier automatisch een verhoogd risico op vrijgave van asbestvezels (max. concentratie 0,01 vezels/cm³ - CODEX - Art. VI.3-54) ontstaat. (Bron: VLAREM II: 6.4.0.1 par1, par2 en par3). Een erkend asbestverwijderaar moet ingeschakeld worden voor deze toepassingen die niet (kunnen) worden verwijderd door de couveuzemethode, door hermetische zone of door de materialen beschreven in Vlarem II, art. 6.4.0.1 par2. (Bron: Leidraad bij het Inspectieprotocol)

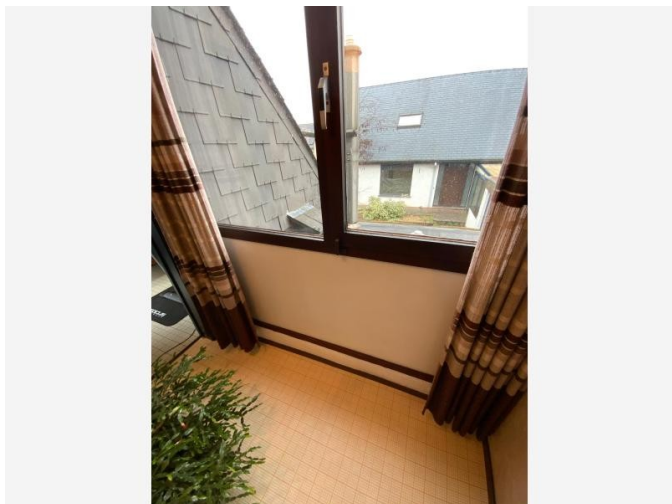
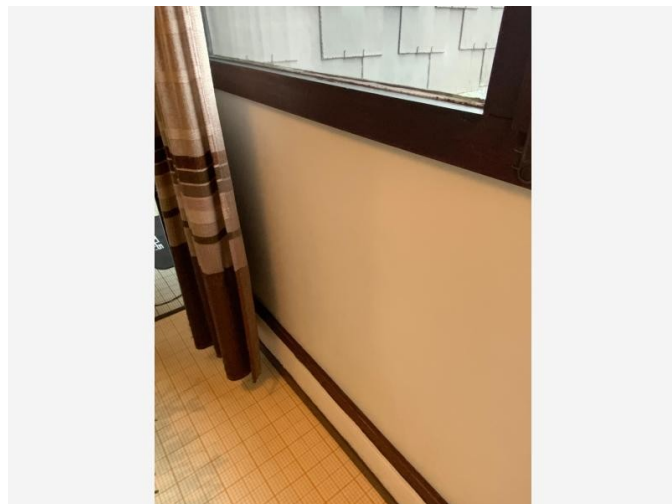
Het asbestmateriaal valt onder de mijlpaal van 2040.

Zorgvuldig beheren

Eindbeoordeling materiaalrisico

Zeer laag materiaalrisico en/of zeer lage kans op vezelvrijgave

Gebondenheid	Categorie 1: hechtgebonden in oorsprong
Asbestsoort (vezeltype)	Crocidoliet aanwezig
Asbestconcentratie	Laag (< 50%)
Afschermingsgraad van het gehele materiaal	Stootvaste afscherming of omkasting
Toestand van het materiaal	Onbeschadigd, niet verweerd

Beschrijving	Glasal vensterpaneel
Omgeving	Buiten
Primaire drager	Wandopening verticaal (raam, deur, ...)
Asbestmateriaal	Plaat, paneel, tablet - Geëmailleerd, type Glasal
Bindmiddel van asbestmateriaal	Cement
Gebondenheid op basis van bindmiddel	Hecht
Hoeveelheid (oppervlakte - dikte - aantal)	• 2,00 m ² - 0,50 cm - 1 stuk
Totaal volume	0,01 m ³
Eenvoudig bereikbaar	Ja
Bevestigingswijze	<ul style="list-style-type: none">• Geklemd• Verlijmd, ingegoten, versmeerd
Identificatiemethode	<p>De asbestdeskundige beoordeelt het materiaal als asbestverdacht en dus asbesthoudend, en dit zonder monstername.</p> <p>Motivatie: De monstername brengt andere schade aan dan schade die inherent is aan de monstername.</p>
Destructieve handeling voor identificatie	Nee
Opmerking	De hoeveelheid is een zo nauwkeurig mogelijke opmeting. Hieraan kunnen evenwel geen rechten worden ontleend.

- Zorg voor een veilig beheer. Vermijd het beschadigen van het asbestmateriaal. Controleer de toestand jaarlijks op wijzigingen.
- Voer bijkomende staalname(s) uit.

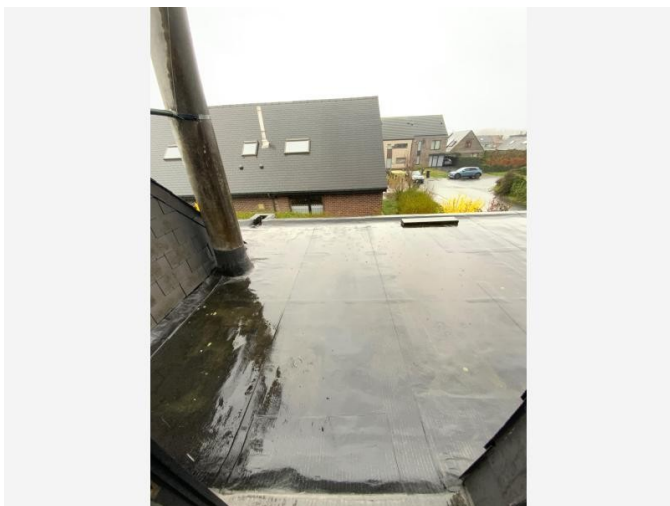
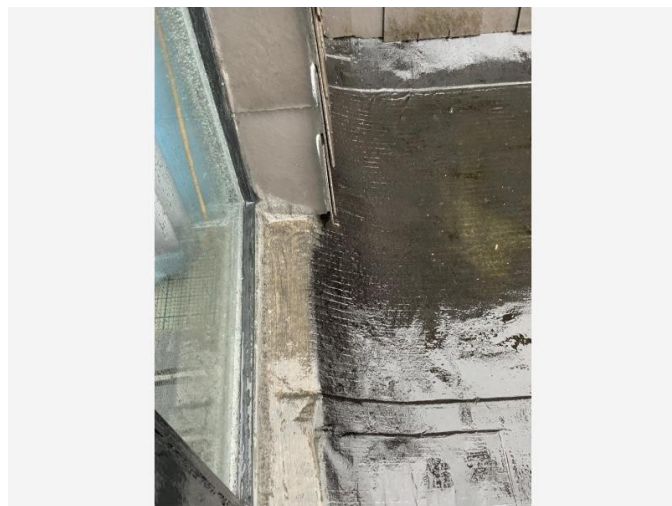
Fiche 3: Roofing

Geen asbest

#	Type	Referentie	Resultaat
3.1	Puntmonster	11326-roof-es	Geen asbest

Beschrijving	Roofing
Omgeving	Buiten
Primaire drager	Plat dak
Bindmiddel van materiaal	Bitumen (roofing, teer, asfalt)
Gebondenheid op basis van bindmiddel	Hecht
Hoeveelheid (oppervlakte - aantal)	<ul style="list-style-type: none">• 40,00 m² - 1 stuk
Totale oppervlakte	40,00 m ²
Identificatiemethode	Een monstername door de asbestdeskundige met laboanalyse door een asbestlabo.
Destructieve handeling voor identificatie	Nee
Opmerking	Staalname tot op de eventuele onderliggende lagen is niet mogelijk zonder uitbreiding naar een destructief onderzoek.

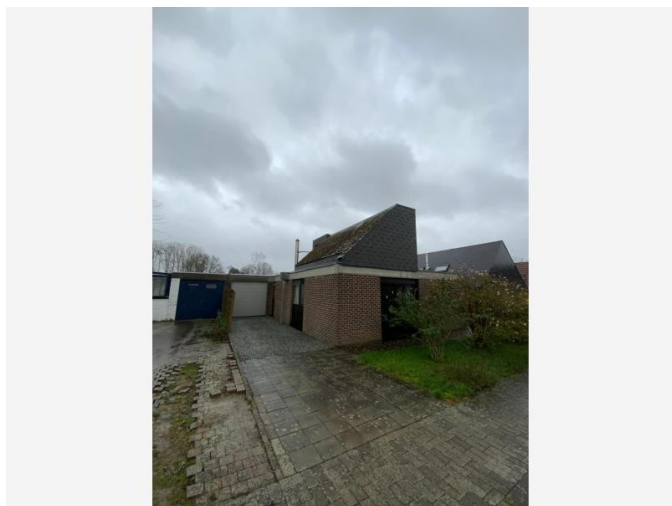
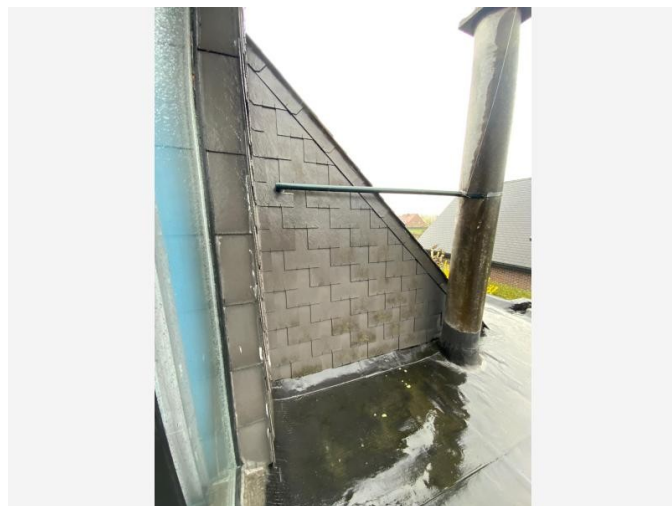
Fiche 4: Dak bestaande uit leien

Geen asbest

#	Type	Referentie	Resultaat
4.1	Puntmonster	11326-lei-es	Geen asbest

Beschrijving	Dak bestaande uit leien
Omgeving	Buiten
Primaire drager	Schuin dak
Bindmiddel van materiaal	Cement
Gebondenheid op basis van bindmiddel	Hecht
Hoeveelheid (oppervlakte - aantal)	• 120,00 m ² - 1 stuk
Totale oppervlakte	120,00 m ²
Identificatiemethode	Een monstername door de asbestdeskundige met laboanalyse door een asbestlabo.
Destructieve handeling voor identificatie	Nee
Opmerking	De hoeveelheid is een zo nauwkeurig mogelijke opmeting. Hieraan kunnen evenwel geen rechten worden ontleend.

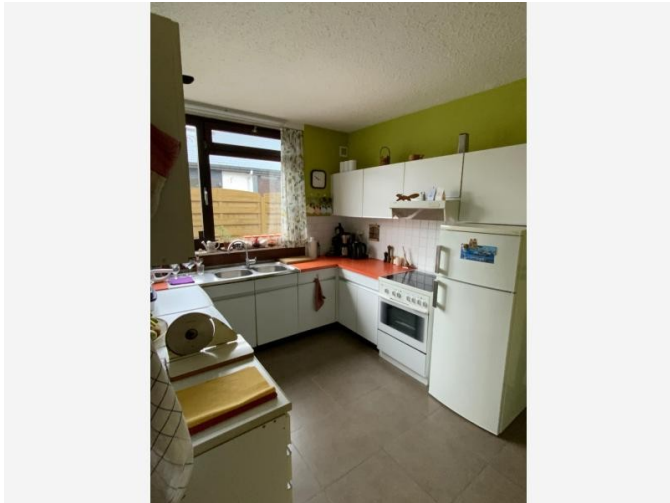
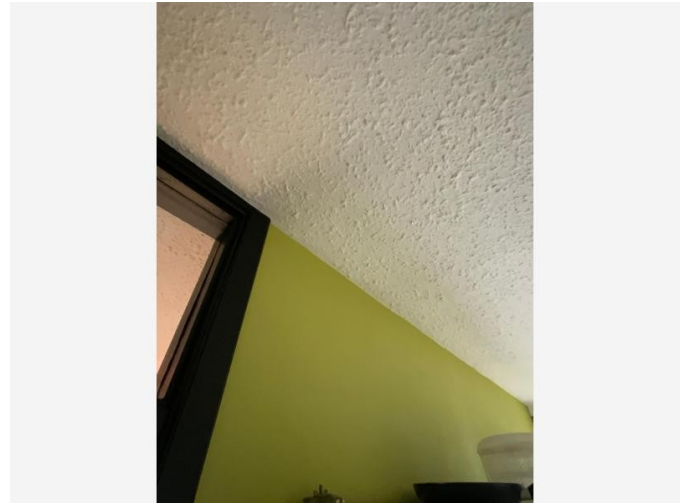
Fiche 5: Pleisterwerk plafonds

Geen asbest

#	Type	Referentie	Resultaat
5.1	Mengmonster	11326-pleipla-es	Geen asbest

Beschrijving	Pleisterwerk plafonds
Omgeving	Binnen
Primaire drager	Plafond
Bindmiddel van materiaal	Gips - kalk
Gebondenheid op basis van bindmiddel	Niet-hechtgebonden
Hoeveelheid (oppervlakte - dikte - aantal)	• 200,00 m ² - 1,00 cm - 1 stuk
Totaal volume	2,00 m ³
Identificatiemethode	Een monstername door de asbestdeskundige met laboanalyse door een asbestlabo.
Destructieve handeling voor identificatie	Nee
Opmerking	De hoeveelheid is een zo nauwkeurig mogelijke opmeting. Hieraan kunnen evenwel geen rechten worden ontleend. Waar mogelijk, wordt staalname uitgevoerd conform het inspectieprotocol: in een droge ruimte zoals een slaapkamer, in een natte ruimte zoals een keuken of badkamer, in een traphal en in een stookruimte.

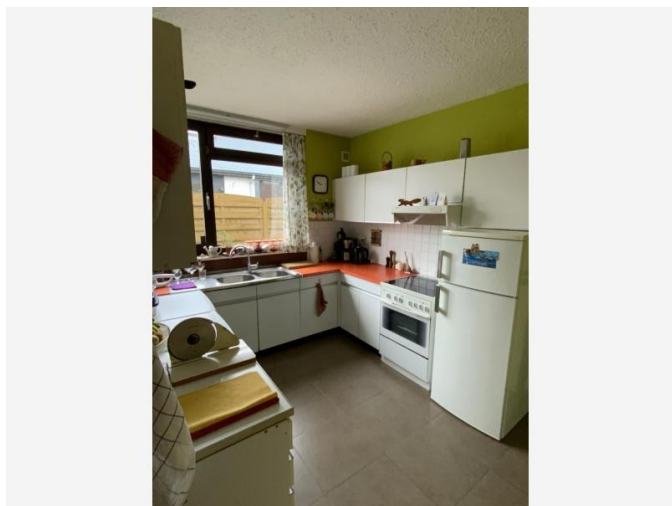
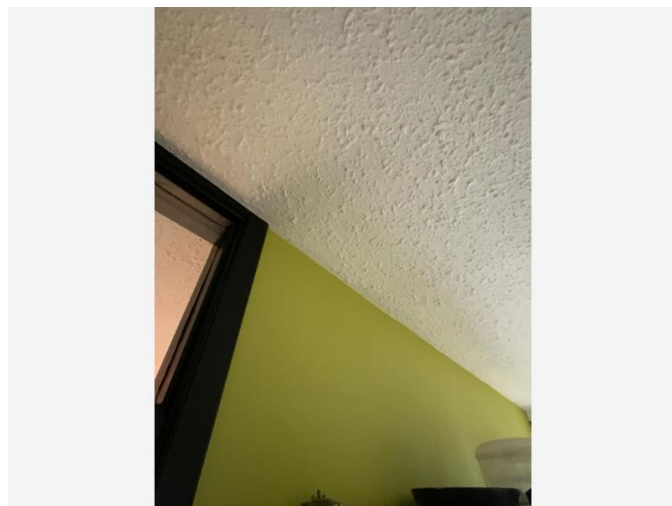
Fiche 6: Pleisterwerk wanden

Geen asbest

#	Type	Referentie	Resultaat
6.1	Mengmonster	11326-Plei-es	Geen asbest

Beschrijving	Pleisterwerk wanden
Omgeving	Binnen
Primaire drager	Binnenwand
Bindmiddel van materiaal	Gips - kalk
Gebondenheid op basis van bindmiddel	Niet-hechtgebonden
Hoeveelheid (oppervlakte - dikte - aantal)	• 300,00 m ² - 1,00 cm - 1 stuk
Totaal volume	3,00 m ³
Identificatiemethode	Een monstername door de asbestdeskundige met laboanalyse door een asbestlabo.
Destructieve handeling voor identificatie	Nee
Opmerking	De hoeveelheid is een zo nauwkeurig mogelijke opmeting. Hieraan kunnen evenwel geen rechten worden ontleend. Waar mogelijk, wordt staalname uitgevoerd conform het inspectieprotocol: in een droge ruimte zoals een slaapkamer, in een natte ruimte zoals een keuken of badkamer, in een traphal en in een stookruimte.

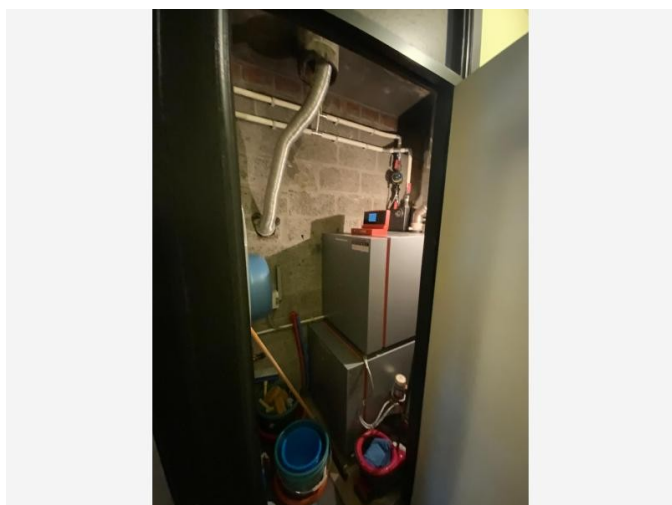
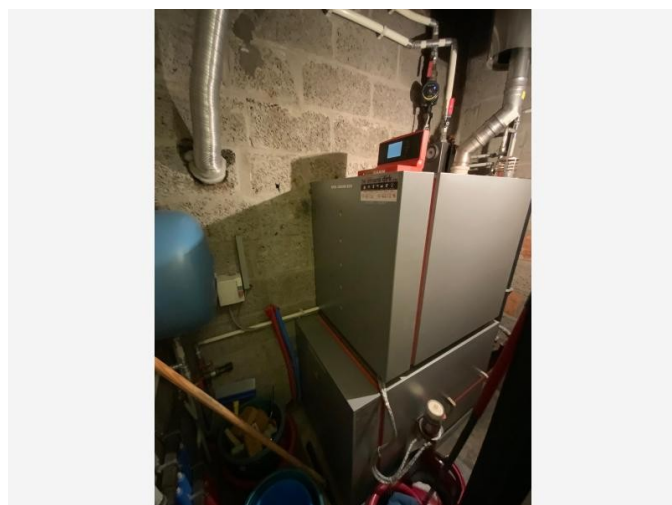
Beschrijving	Notitie	Terug te vinden op plannen
Fiche 7: CV-ketel (niet verdacht)	De CV-ketel (dichtingen, isolerend materiaal) is niet asbestverdacht.	Plan 1.1: Gelijkvloers
