# Asbestinventarisatetest

Jan De Keersmaeckerstraat 230, 1731 Asse

Attestnummer : 20260422-000405.000

## Niet-asbestveilig

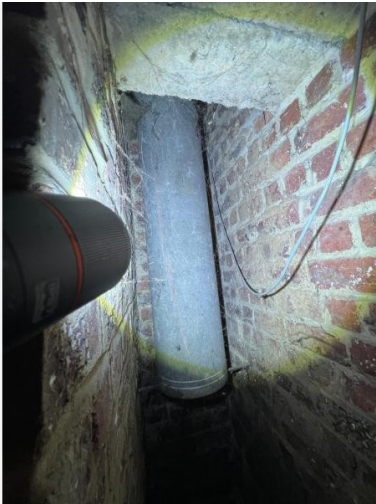
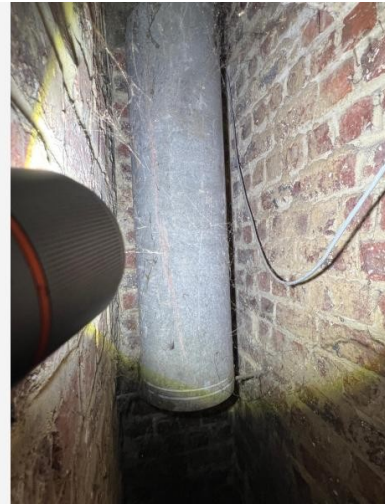
Het asbestmateriaal valt onder de mijlpaal van 2040.

Eindbeoordeling materiaalrisico	Verhoogd materiaalrisico en/of verhoogde kans op vezelvrijgave
---------------------------------	--

Gebondenheid	Categorie 1: hechtgebonden in oorsprong
Asbestsoort (vezeltype)	Crocidoliet aanwezig
Asbestconcentratie	Laag (< 50%)
Afschermingsgraad van het gehele materiaal	Geheel of deels vrij aan de binnenlucht, maar geen contact met binnenluchtstromen
Toestand van het materiaal	Licht beschadigd, licht verweerd. Intacte calciumsilicaatplaat of materiaal met categorie 3-gebondenheid

#	Type	Referentie	Resultaat
1.1	Puntmonster	03	Crocidoliet, Chrysotiel

Beschrijving	Cementbuis kelder
Omgeving	Binnen
Primaire drager	Schacht-koker (technisch)
Asbestmateriaal	Buis, koker, leiding, pijp, doorvoer
Bindmiddel van asbestmateriaal	Cement
Gebondenheid op basis van bindmiddel	Hecht
Hoeveelheid (lengte - omtrek - dikte - aantal)	<ul style="list-style-type: none"><li>• 2,00 m - 30,00 cm - 25,00 cm - 1 stuk</li></ul>
Totaal volume	0,15 m <sup>3</sup>
Eenvoudig bereikbaar	Ja
Bevestigingswijze	<ul style="list-style-type: none"><li>• Verlijmd, ingegoten, versmeerd</li></ul>
Identificatiemethode	Een monstername door de asbestdeskundige met laboanalyse door een asbestlabo.
Destructieve handeling voor identificatie	Nee
Opmerking	De precieze lengte is onbekend.

Verwijderen

- Zorg voor een veilig beheer. Vermijd het beschadigen van het asbestmateriaal. Controleer de toestand jaarlijks op wijzigingen.

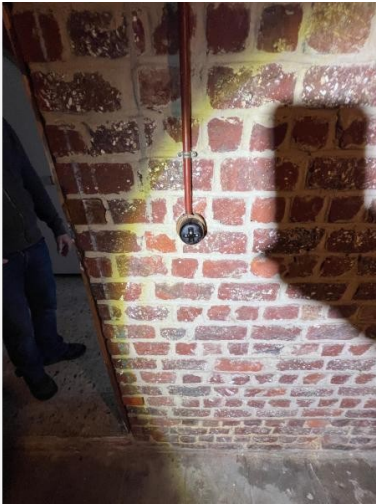
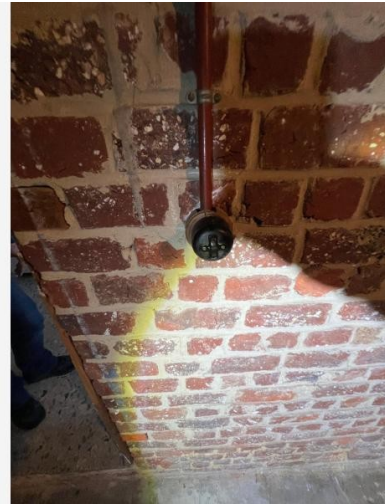
Het asbestmateriaal valt onder de mijlpaal van 2040.

Eindbeoordeling materiaalrisico	Verhoogd materiaalrisico en/of verhoogde kans op vezelvrijgave
---------------------------------	--

<b>Gebondenheid</b>	Categorie 1: hechtgebonden in oorsprong
<b>Asbestsoort (vezeltype)</b>	Crocidoliet aanwezig
<b>Asbestconcentratie</b>	Laag (< 50%)
<b>Afschermingsgraad van het gehele materiaal</b>	Geheel of deels vrij aan de binnenlucht, maar geen contact met binnenluchtstromen
<b>Toestand van het materiaal</b>	Licht beschadigd, licht verweerd. Intacte calciumsilicaatplaat of materiaal met categorie 3-gebondenheid

Beschrijving	Bakeliet schakelaars/stopcontacten
Omgeving	Binnen
Primaire drager	Communicatie en elektrische infrastructuur en uitrusting
Asbestmateriaal	Plaat, paneel, tablet - Type Bakeliet
Bindmiddel van asbestmateriaal	Kunststof of -hars
Gebondenheid op basis van bindmiddel	Hecht
Hoeveelheid (oppervlakte - dikte - aantal)	• 0,10 m <sup>2</sup> - 1,00 cm - 6 stuks
Totaal volume	0,006 m <sup>3</sup>
Eenvoudig bereikbaar	Ja
Bevestigingswijze	• Geschroefd
Identificatiemethode	De asbestdeskundige beoordeelt het materiaal als asbestverdacht en dus asbesthoudend, en dit zonder monstername.  Motivatie: De monstername brengt andere schade aan dan schade die inherent is aan de monstername.
Destructieve handeling voor identificatie	Nee
Opmerking	De hoeveelheid is een zo nauwkeurig mogelijke opmeting. Hieraan kunnen evenwel geen rechten worden ontleend.

Verwijderen

- Zorg voor een veilig beheer. Vermijd het beschadigen van het asbestmateriaal. Controleer de toestand jaarlijks op wijzigingen.
- Voer bijkomende staalname(s) uit.

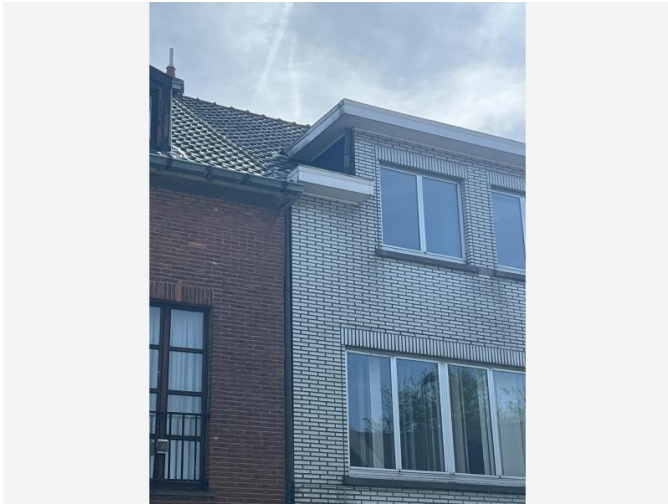
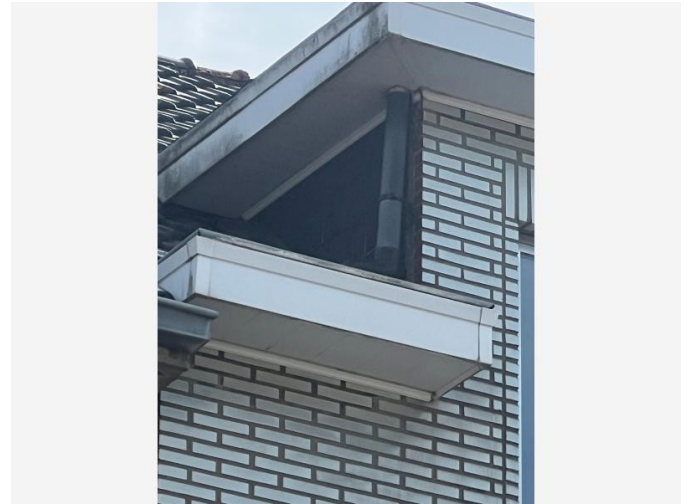
Het asbestmateriaal valt onder de mijlpaal van 2034.

<b>Beschrijving</b>	Gevelleien aan dakkapel
<b>Omgeving</b>	Buiten
<b>Primaire drager</b>	Wand buitenschil
<b>Asbestmateriaal</b>	Dak- en gevelbekleding - Lei, shingle
<b>Bindmiddel van asbestmateriaal</b>	Cement
<b>Gebondenheid op basis van bindmiddel</b>	Hecht
<b>Hoeveelheid (oppervlakte - aantal)</b>	<ul style="list-style-type: none"><li>• 2,00 m<sup>2</sup> - 1 stuk</li></ul>
<b>Totale oppervlakte</b>	2,00 m <sup>2</sup>
<b>Eenvoudig bereikbaar</b>	Ja
<b>Bevestigingswijze</b>	<ul style="list-style-type: none"><li>• Genageld, geniet</li></ul>
<b>Identificatiemethode</b>	<p>De asbestdeskundige beoordeelt het materiaal als asbestverdacht en dus asbesthoudend, en dit zonder monstername.</p> <p>Motivatie: Er is een onderzoeksbeperking die monstername verhindert; De ruimte of het materiaal bevindt zich hoger dan 3,5 meter vanaf een vaste ondergrond.</p>
<b>Destructieve handeling voor identificatie</b>	Nee

Verwijderen

- Verwijder dit asbestmateriaal zo snel mogelijk. Volg de toestand goed op.
- Hemelwater dat afspoelt van asbestcement daken of gevels kan asbestdeeltjes bevatten. Gebruik het enkel voor gesloten circuits (bv. spoelen toiletten). Reinig na het vervangen van het dak of de gevel de dakgoten en regenwaterput of -ton om asbesthoudend sediment of slib te verwijderen
- Voer bijkomende staalname(s) uit.

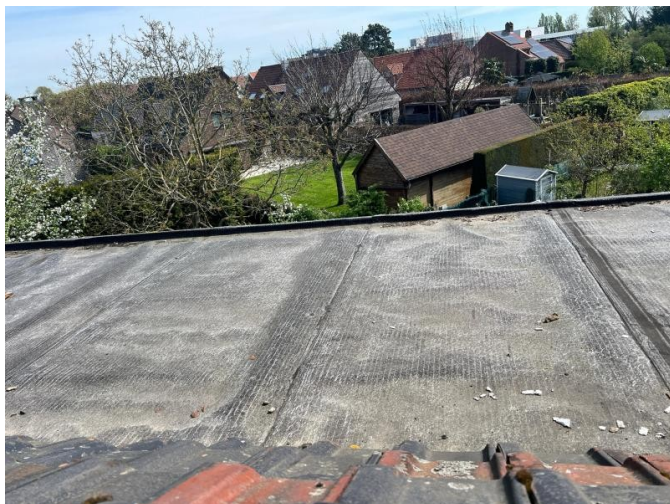
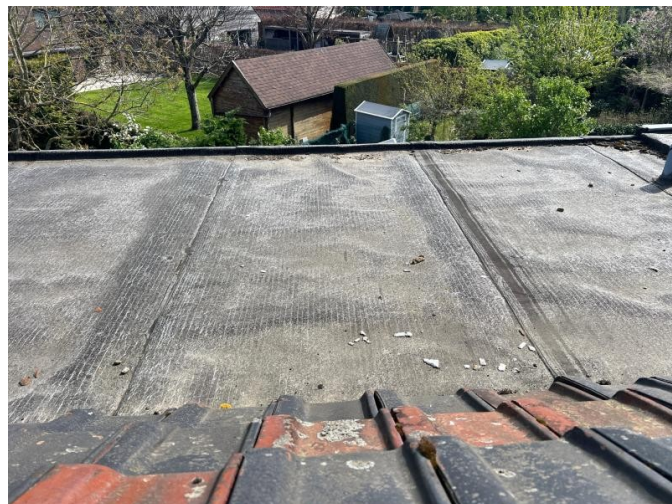
Beschrijving	Roofing plat dak achteraan
Omgeving	Buiten
Primaire drager	Plat dak
Asbestmateriaal	Dak- en gevelbekleding - Roofing
Bindmiddel van asbestmateriaal	Bitumen (roofing, teer, asfalt)
Gebondenheid op basis van bindmiddel	Hecht
Hoeveelheid (oppervlakte - aantal)	<ul style="list-style-type: none"><li>• 20,00 m<sup>2</sup> - 1 stuk</li></ul>
Totale oppervlakte	20,00 m <sup>2</sup>
Eenvoudig bereikbaar	Ja
Bevestigingswijze	<ul style="list-style-type: none"><li>• Verlijmd, ingegoten, versmeerd</li></ul>
Identificatiemethode	<p>De asbestdeskundige beoordeelt het materiaal als asbestverdacht en dus asbesthoudend, en dit zonder monstername.</p> <p>Motivatie: Er is een onderzoeksbeperking die monstername verhindert; De ruimte of het materiaal bevindt zich hoger dan 3,5 meter vanaf een vaste ondergrond.</p>
Destructieve handeling voor identificatie	Nee
Opmerking	Staalname tot op de eventuele onderliggende lagen is niet mogelijk zonder uitbreiding naar een destructief onderzoek.

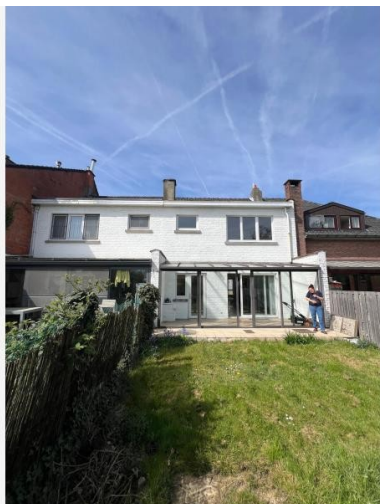
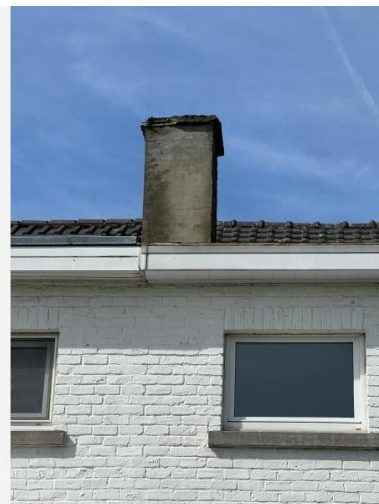
Beschrijving	Cementering rond schouwen
Omgeving	Buiten
Primaire drager	Schuin dak
Asbestmateriaal	In-situ afwerkingslagen - Smeerlaag
Bindmiddel van asbestmateriaal	Cement
Gebondenheid op basis van bindmiddel	Hecht
Hoeveelheid (oppervlakte - dikte - aantal)	<ul style="list-style-type: none"><li>• 3,00 m<sup>2</sup> - 2,00 cm - 2 stuks</li></ul>
Totaal volume	0,12 m <sup>3</sup>
Eenvoudig bereikbaar	Ja
Bevestigingswijze	<ul style="list-style-type: none"><li>• Verlijmd, ingegoten, versmeerd</li></ul>
Identificatiemethode	<p>De asbestdeskundige beoordeelt het materiaal als asbestverdacht en dus asbesthoudend, en dit zonder monstername.</p> <p>Motivatie: Er is een onderzoeksbeperking die monstername verhindert; De ruimte of het materiaal bevindt zich hoger dan 3,5 meter vanaf een vaste ondergrond.</p>
Destructieve handeling voor identificatie	Nee
Opmerking	De hoeveelheid is een zo nauwkeurig mogelijke opmeting. Hieraan kunnen evenwel geen rechten worden ontleend.

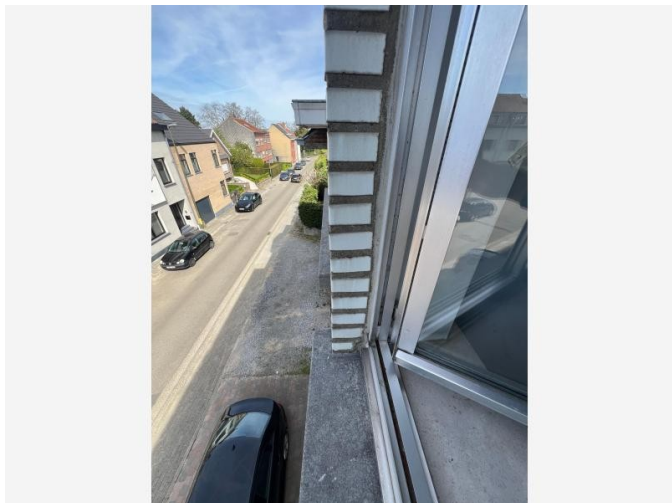
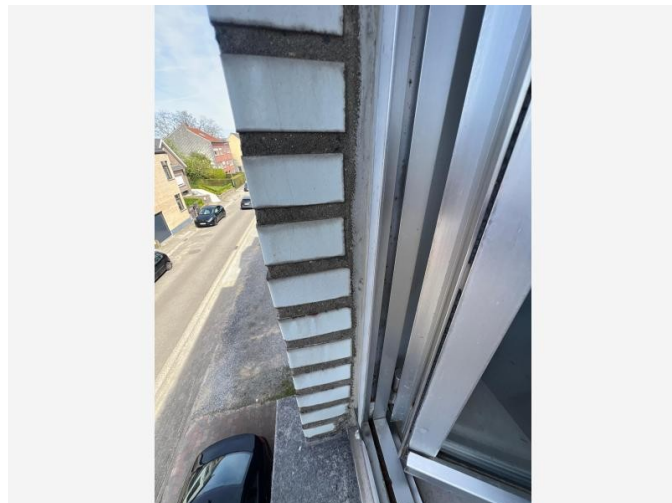
<b>Beschrijving</b>	Mastiek kader en gevel (oude ramen)vooraan de woning
<b>Omgeving</b>	Buiten
<b>Primaire drager</b>	Wandopening verticaal (raam, deur, ...)
<b>Asbestmateriaal</b>	In-situ afwerkingslagen - Pasta, stopverf, voegsel, stopsel, vulsel, mastiek, kitten, ...
<b>Bindmiddel van asbestmateriaal</b>	Kitten, mastiek, pasta
<b>Gebondenheid op basis van bindmiddel</b>	Hecht
<b>Hoeveelheid (gewicht - aantal)</b>	<ul style="list-style-type: none"><li>• 1,00 kg - 3 stuks</li></ul>
<b>Totaal gewicht</b>	3,00 kg
<b>Eenvoudig bereikbaar</b>	Ja
<b>Bevestigingswijze</b>	<ul style="list-style-type: none"><li>• Verlijmd, ingegoten, versmeerd</li></ul>
<b>Identificatiemethode</b>	Een monstername door de asbestdeskundige met laboanalyse door een asbestlabo.
<b>Destructieve handeling voor identificatie</b>	Nee
<b>Opmerking</b>	De hoeveelheid is een zo nauwkeurig mogelijke opmeting. Hieraan kunnen evenwel geen rechten worden ontleend.

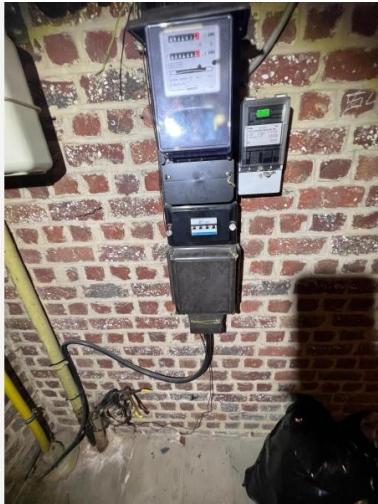
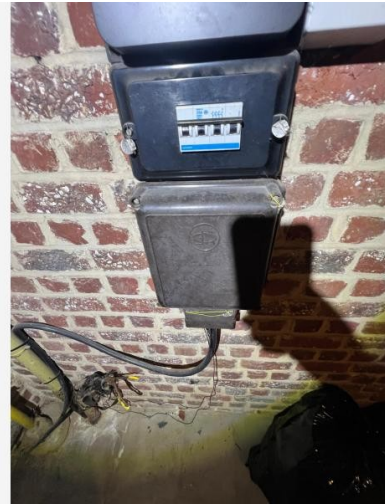
Beschrijving	Bakeliet schakelkast
Omgeving	Binnen
Primaire drager	Communicatie en elektrische infrastructuur en uitrusting
Asbestmateriaal	Plaat, paneel, tablet - Type Bakeliet
Bindmiddel van asbestmateriaal	Kunststof of -hars
Gebondenheid op basis van bindmiddel	Hecht
Hoeveelheid (oppervlakte - dikte - aantal)	• 0,10 m <sup>2</sup> - 1,00 cm - 2 stuks
Totaal volume	0,002 m <sup>3</sup>
Eenvoudig bereikbaar	Ja
Bevestigingswijze	• Geschroefd
Identificatiemethode	De asbestdeskundige beoordeelt het materiaal als asbestverdacht en dus asbesthoudend, en dit zonder monstername.  Motivatie: De monstername brengt andere schade aan dan schade die inherent is aan de monstername.
Destructieve handeling voor identificatie	Nee
Opmerking	De hoeveelheid is een zo nauwkeurig mogelijke opmeting. Hieraan kunnen evenwel geen rechten worden ontleend.

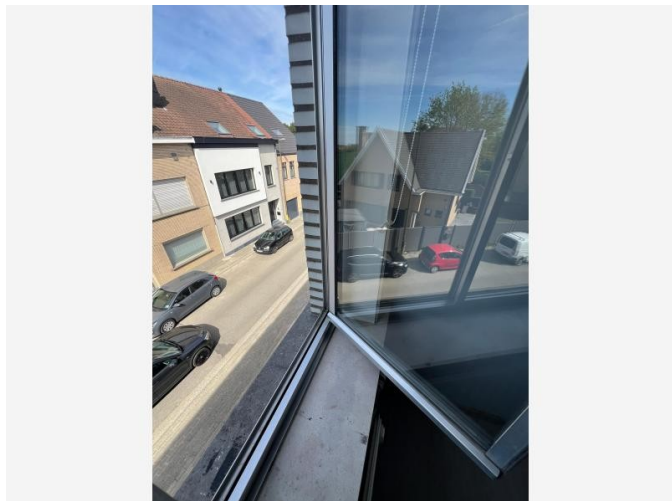
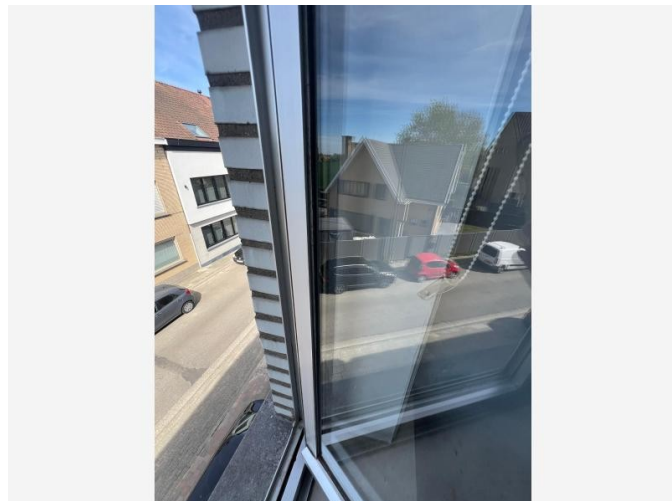
# Fiche 20: Mastiek tussen kader en glas (oude ramen) vooraan de woning

Geen asbest

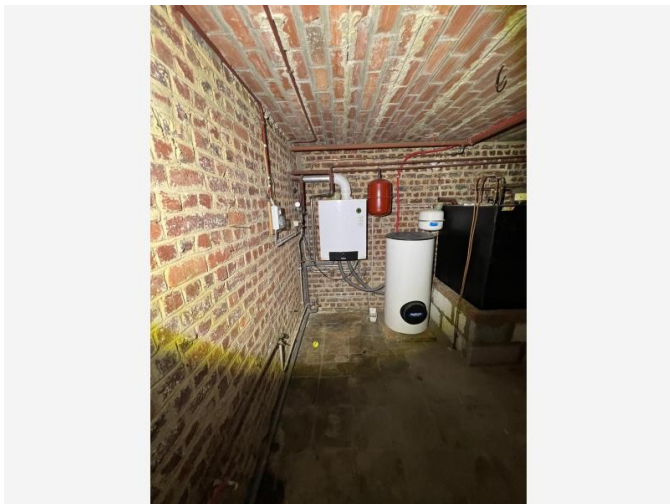
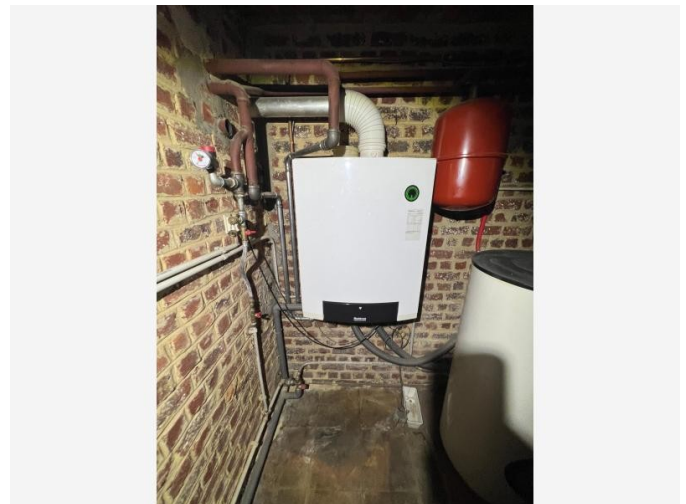
### Fiche 21: CV-ketel (niet verdacht)

Beschrijving	Notitie	Terug te vinden op plannen
Fiche 21: CV-ketel (niet verdacht)	De CV-ketel (dichtingen, isolerend materiaal) is niet asbestverdacht.	-
Fiche 22: Dakbedekking bestaande uit pannen (niet verdacht)	De dakbedekking is niet-asbestverdacht.	-

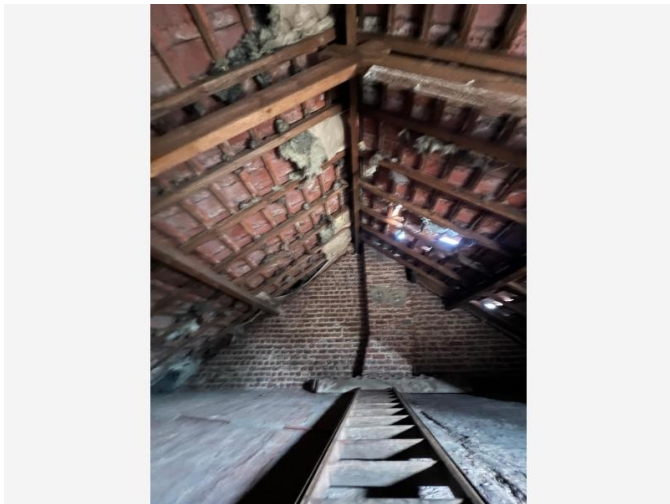
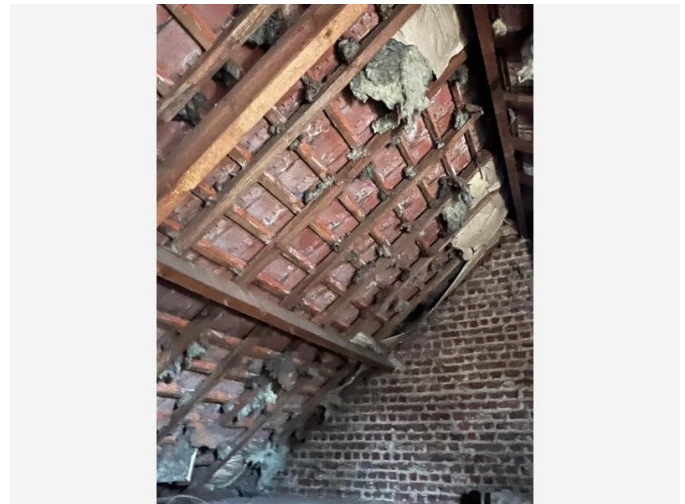
### Fiche 25: Geen onderdak aangetroffen

Beschrijving	Notitie	Terug te vinden op plannen
Fiche 23: Leidingisolatie (niet aanwezig)	Er is geen asbestverdachte leidingisolatie aanwezig.	-
Fiche 24: Liftinfrastructuur (niet aanwezig)	Er is geen liftinfrastructuur aanwezig op de inspectielocatie.	-
Fiche 25: Geen onderdak aangetroffen	-	-
