Asbestinventarisatetest

Terlindenstraat 19, 9300 Aalst

Attestnummer : 20260320-000291.000

Uitgegeven op : 20.03.2026

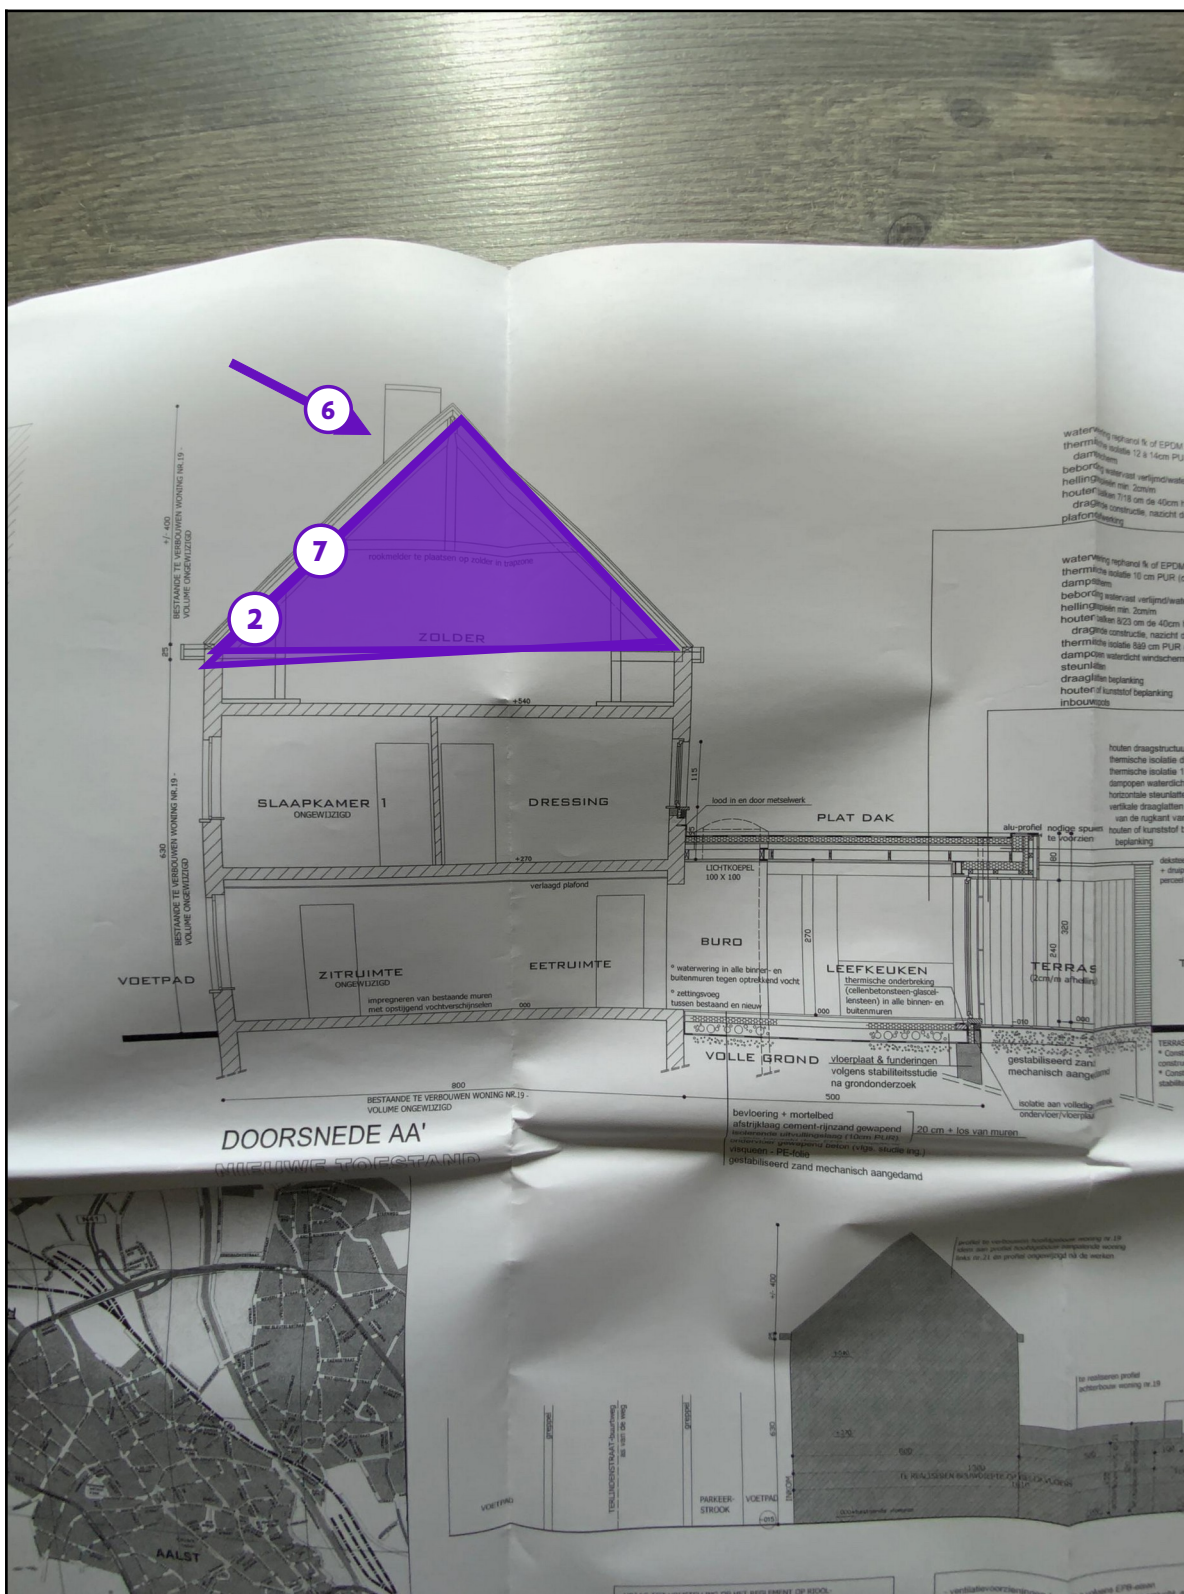
Plan 1.2: Snede

2. Onderdak (beperking)	Beperking	-
6. Rookgaskanaal (niet verdacht)	Overige ruimte of materiaal	-
7. Dakbedekking bestaande uit pannen (niet verdacht)	Overige ruimte of materiaal	-

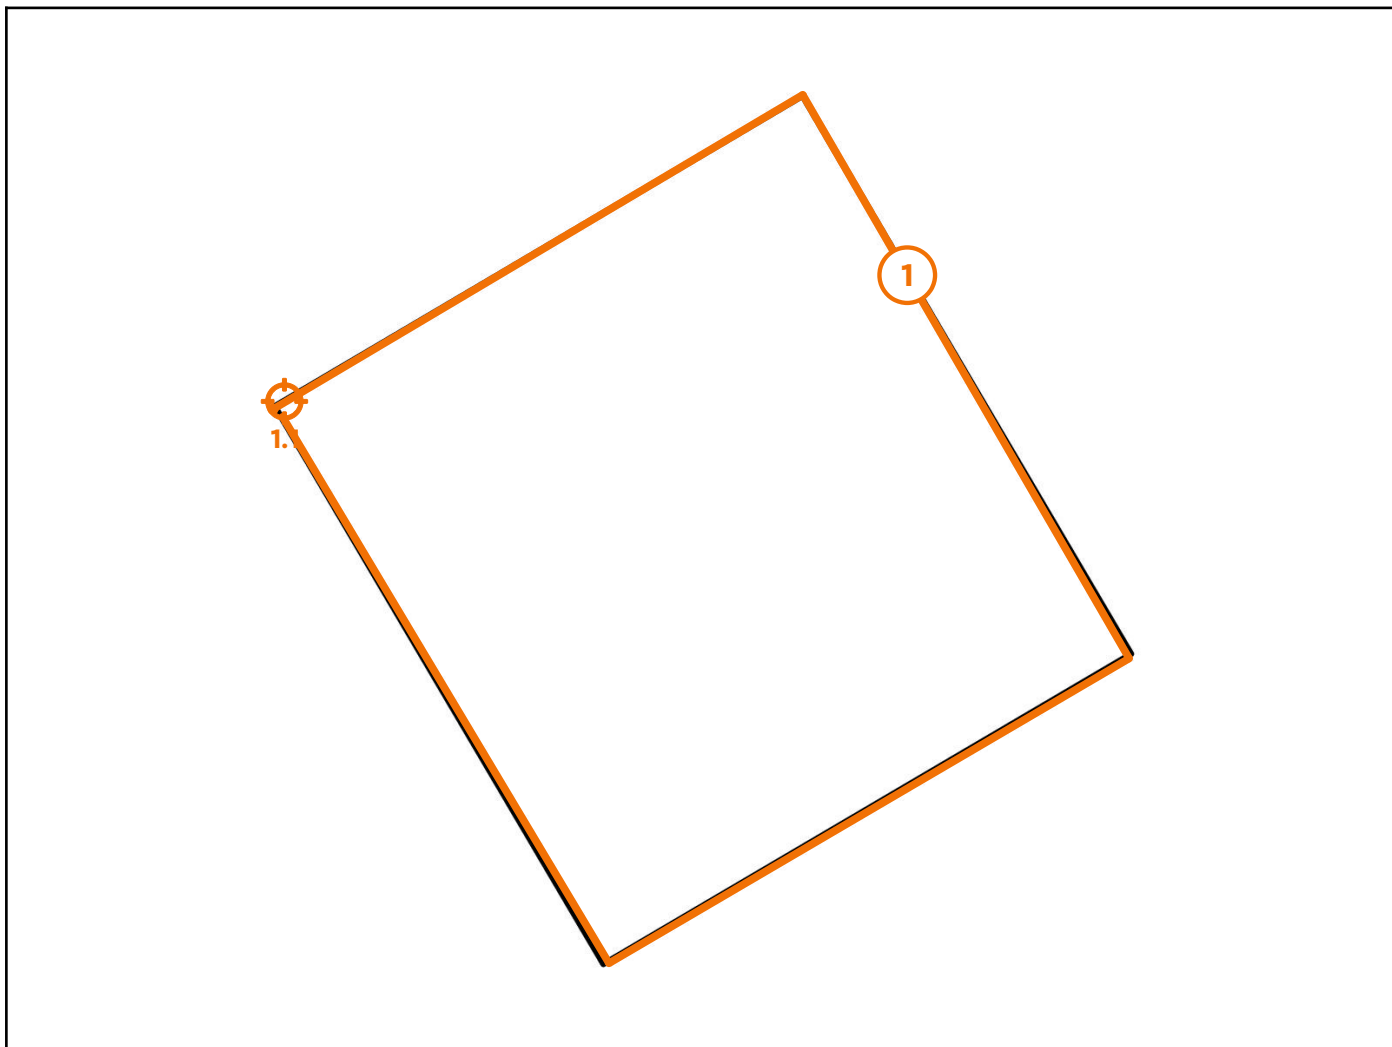
Plan 2.1: Bijgebouw plan

Beschrijving	Type	Actie
1. Platen tuinhuis	Asbestmateriaal	Verwijderen
1.1 Code: 17326-plaat-ter	Puntmonster	-

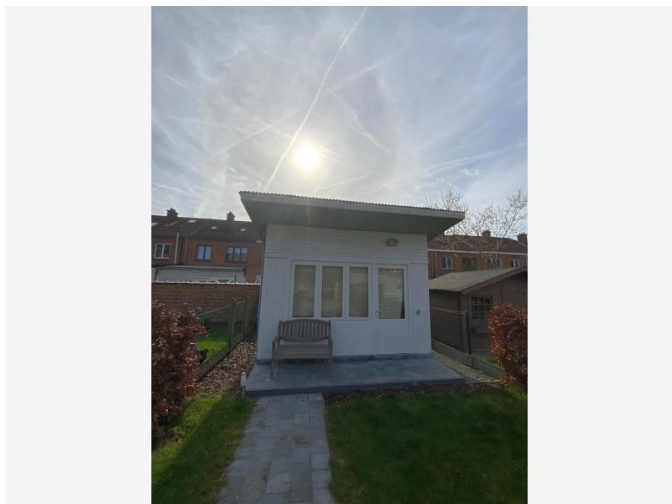
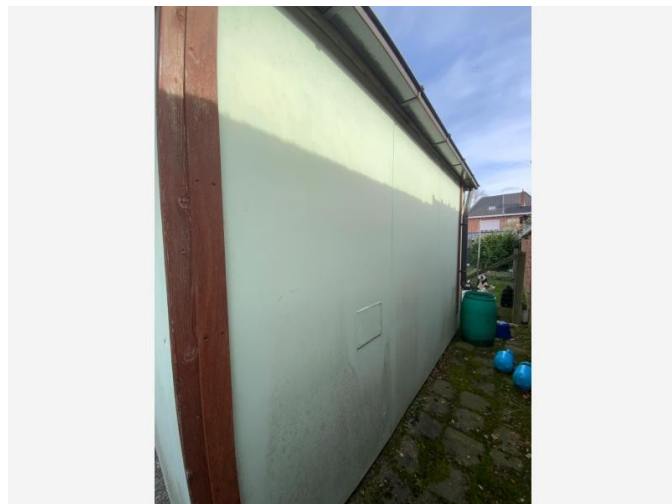
Het asbestmateriaal valt onder de mijlpaal van 2034.

Eindbeoordeling materiaalrisico	Zeer laag materiaalrisico en/of zeer lage kans op vezelvrijgave
---------------------------------	---

Gebondenheid	Categorie 1: hechtgebonden in oorsprong
Asbestsoort (vezeltype)	Alleen chrysotiel aanwezig
Asbestconcentratie	Laag (< 50%)
Afschermingsgraad van het gehele materiaal	Geheel of deels vrij aan de buitenlucht, maar geen contact met binnenlucht
Toestand van het materiaal	Onbeschadigd, niet verweerd

#	Type	Referentie	Resultaat
1.1	Puntmonster	17326-plaat-ter	Chrysotiel

Beschrijving	Platen tuinhuis
Omgeving	Buiten
Primaire drager	Wand buitenschil
Asbestmateriaal	Dak- en gevelbekleding - Plaat
Bindmiddel van asbestmateriaal	Cement
Gebondenheid op basis van bindmiddel	Hecht
Hoeveelheid (oppervlakte - dikte - aantal)	<ul style="list-style-type: none">• 40,00 m² - 0,50 cm - 1 stuk
Totaal volume	0,20 m ³
Eenvoudig bereikbaar	Ja
Bevestigingswijze	<ul style="list-style-type: none">• Geschroefd
Identificatiemethode	Een monstername door de asbestdeskundige met laboanalyse door een asbestlabo.
Destructieve handeling voor identificatie	Nee

- Zorg voor een veilig beheer. Vermijd het beschadigen van het asbestmateriaal. Controleer de toestand jaarlijks op wijzigingen.
- Voer bijkomende staalname(s) uit.

- Eenvoudige handelingen: mag via doe-het-zelf of door werknemer(s) met opleidingsattest eenvoudige handelingen
Deze hechtgebonden toepassing mag door de particulier zelf verwijderd worden.

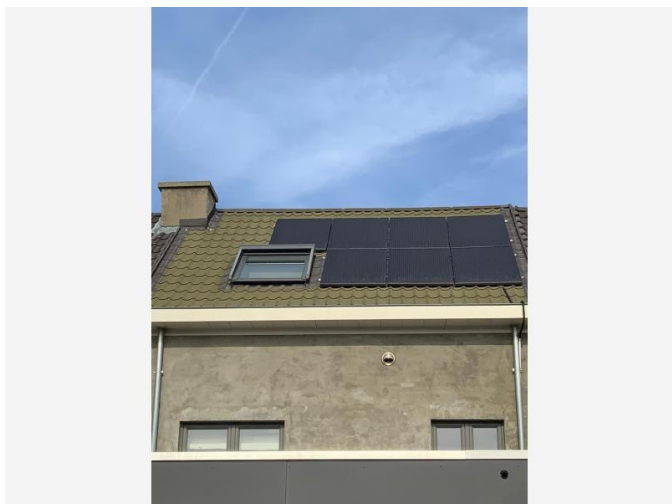
Situeringfoto

Tijdelijke beperking

Reden: Er is geen volledige risicobeoordeling mogelijk

Uitleg van de asbestdeskundige: Onderdak is niet toegankelijk waardoor de asbestdeskundige geen risicobeoordeling kan uitvoeren. De mogelijkheid bestaat dat dit onderdak uit menuserite onderdakplaten bestaat. Deze bevatten asbest.

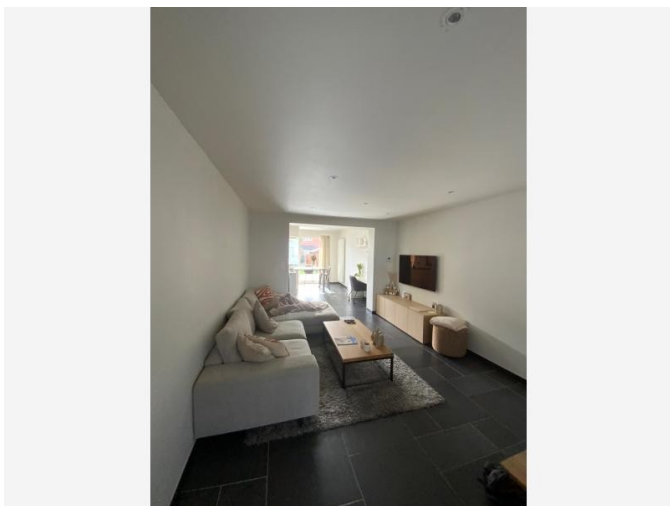
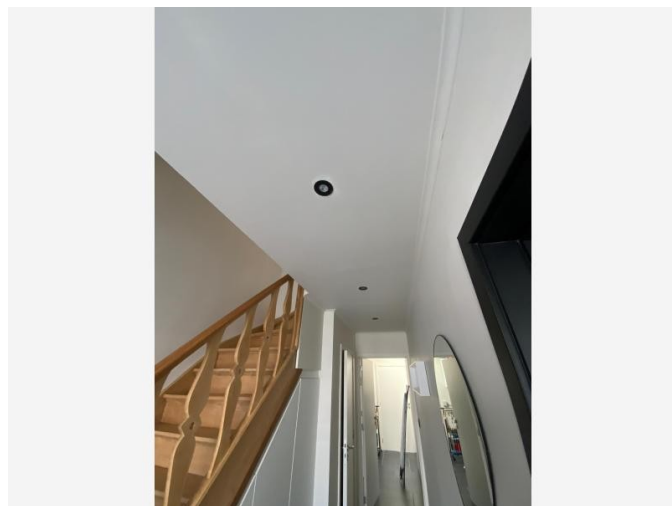
De plafonds werden afgewerkt met niet-asbestverdachte voorzetpanelen die inspectie van de bedekte structuur (opbouw, pleisterwerk) verhinderen.

Basis voor advies	De asbestdeskundige beoordeelt het materiaal als niet-asbestverdacht.
Primaire drager	Plafond

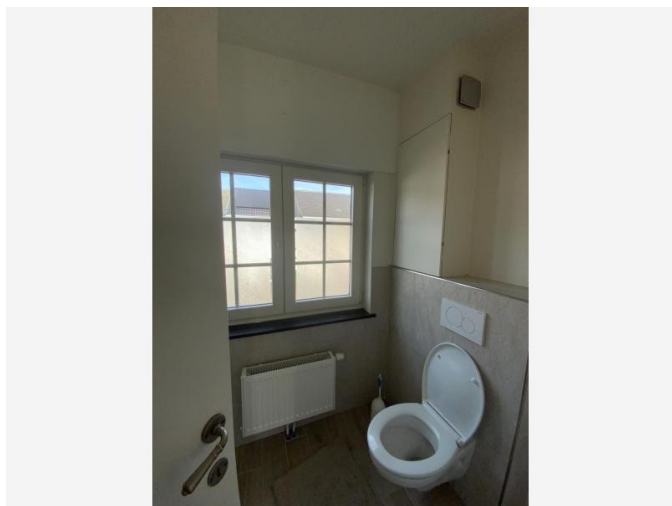
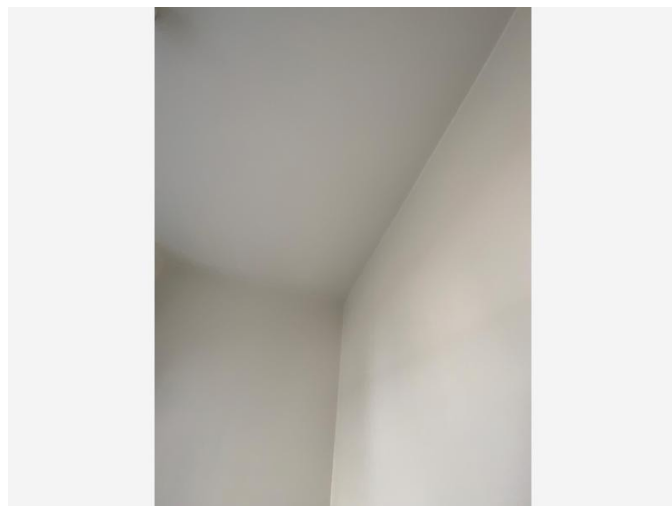
Fiche 4: Pleisterwerk plafonds

Geen asbest

#	Type	Referentie	Resultaat
4.1	Mengmonster	17326-plakpla-ter	Geen asbest

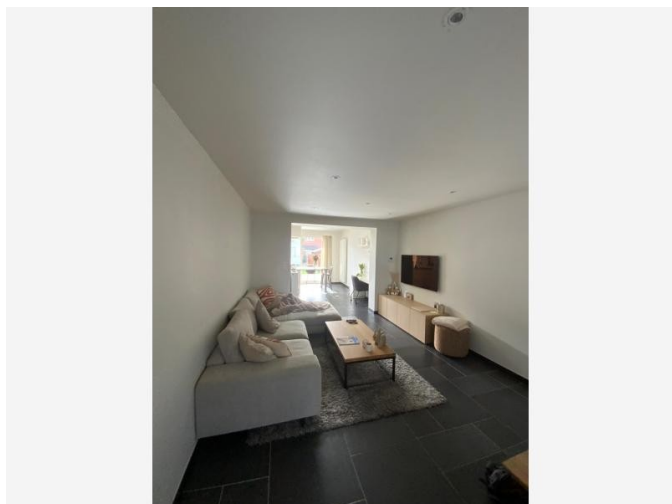
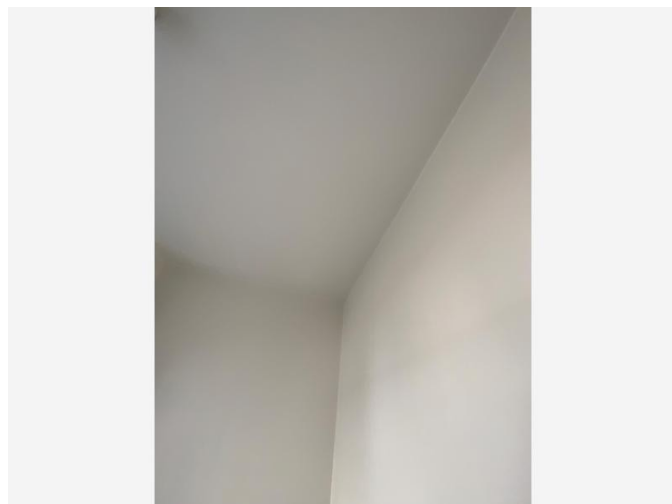
Fiche 5: Pleisterwerk wanden

Geen asbest

#	Type	Referentie	Resultaat
5.1	Mengmonster	17326-Plei-ter	Geen asbest
