Asbestinventarisatetest

Stevoortweg 158, 3540 Herk-de-Stad

Attestnummer : 20230822-000327.000

Niet-asbestveilig

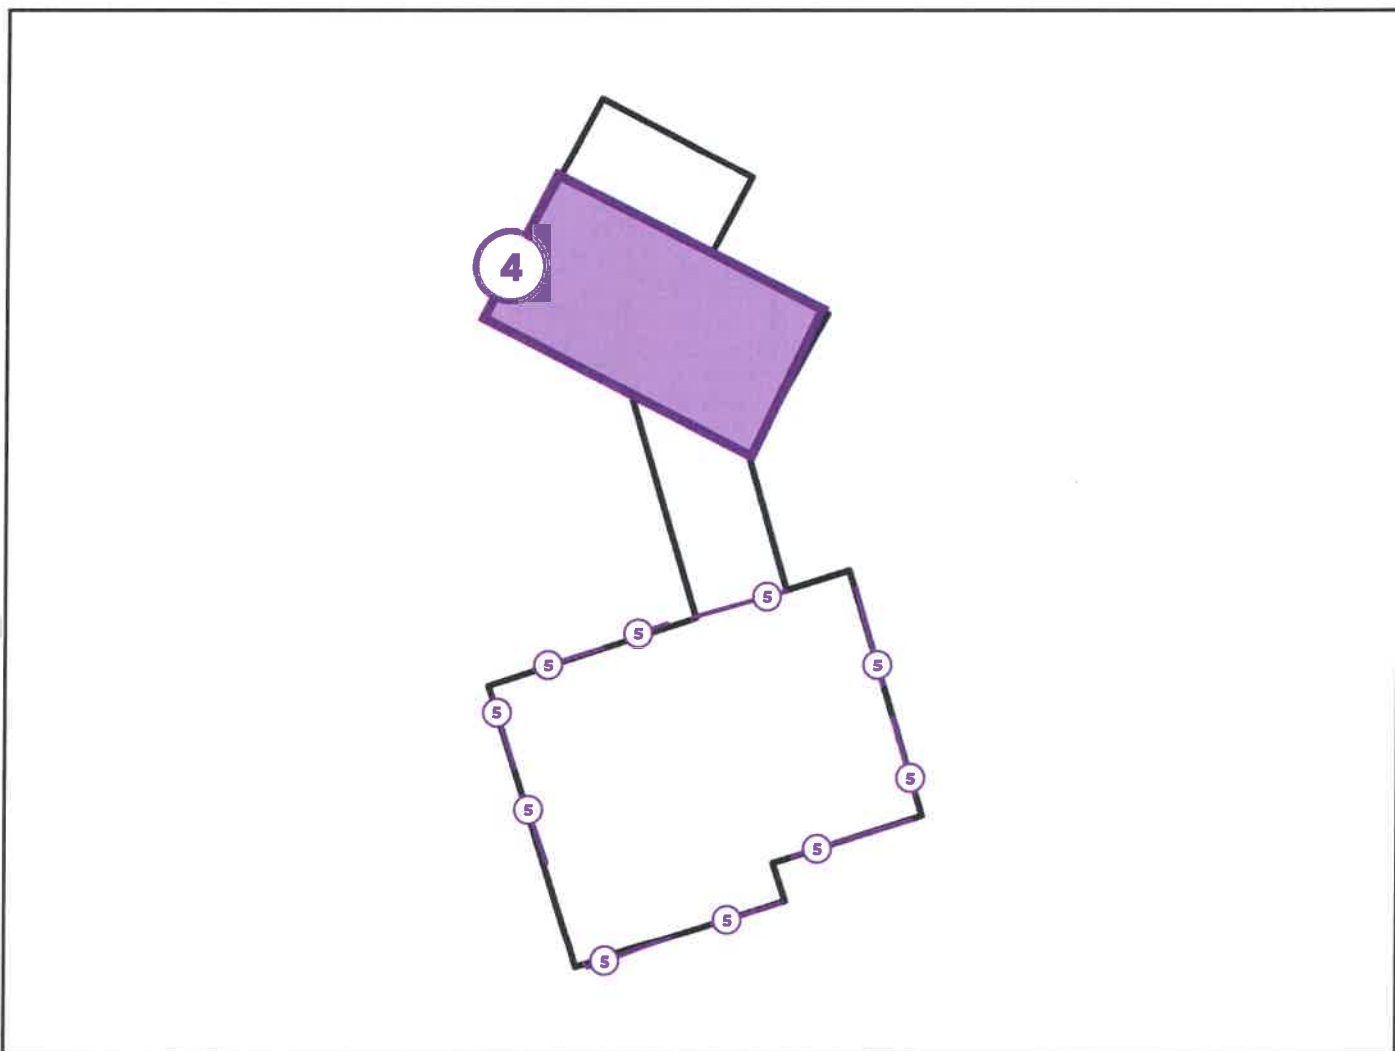
Plan 1.1: Woning + garage plan

Beschrijving	Type	Actie
4. Roofing garage	Advies	-
5. Mastiekrestanten (aluminiumramen en deuren)	Advies	-

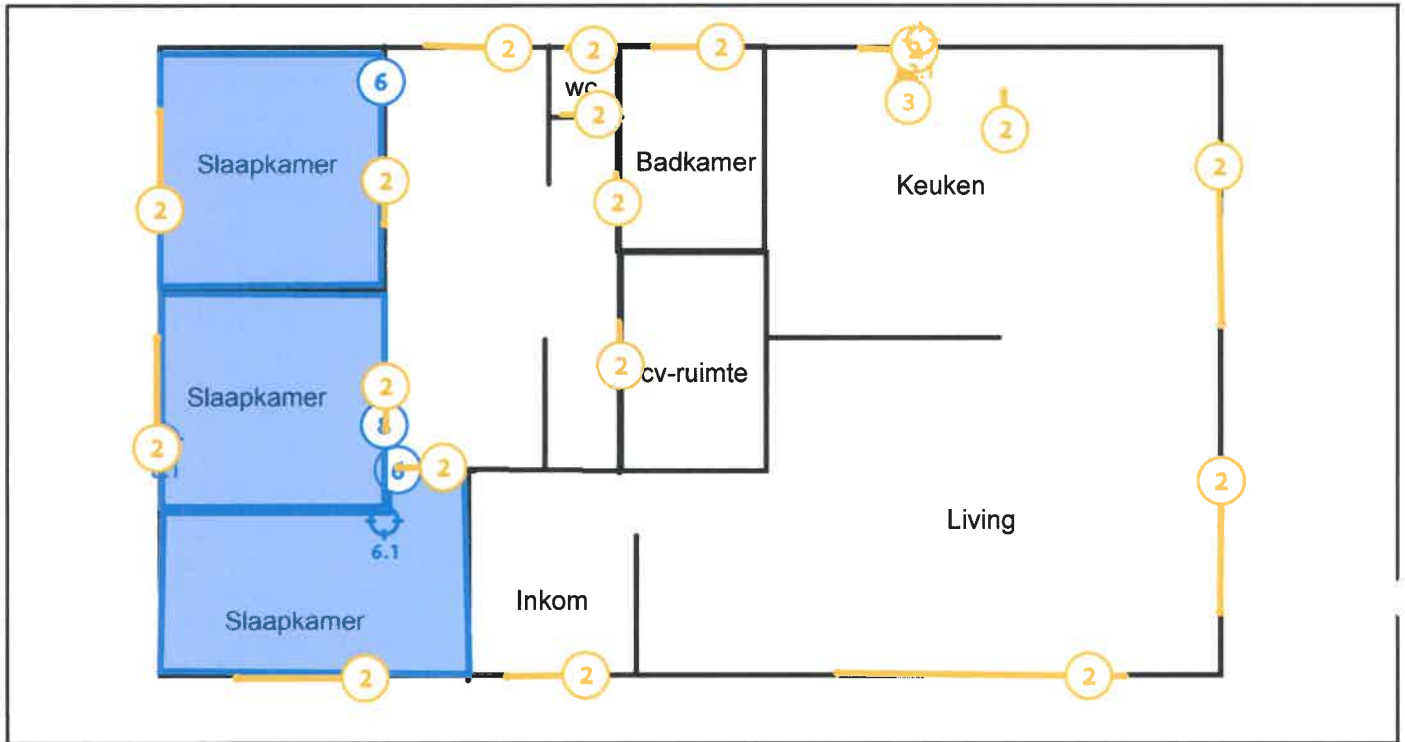
Plan 1.2: Grondplan gelijkvloers

Beschrijving	Type	Actie
2. Deurdorpels en vensterbanken	Asbestmateriaal	Zorgvuldig beheren
2.1 Code: 5	Puntmonster	-
3. Glasaldehydplaat	Asbestmateriaal	Zorgvuldig beheren
6. Vinyl (onder tapijt)	Geen asbest	-
6.1 Code: 2	Puntmonster	-
8. Vinyl (slaapkamer)	Geen asbest	-
8.1 Code: 3	Puntmonster	-

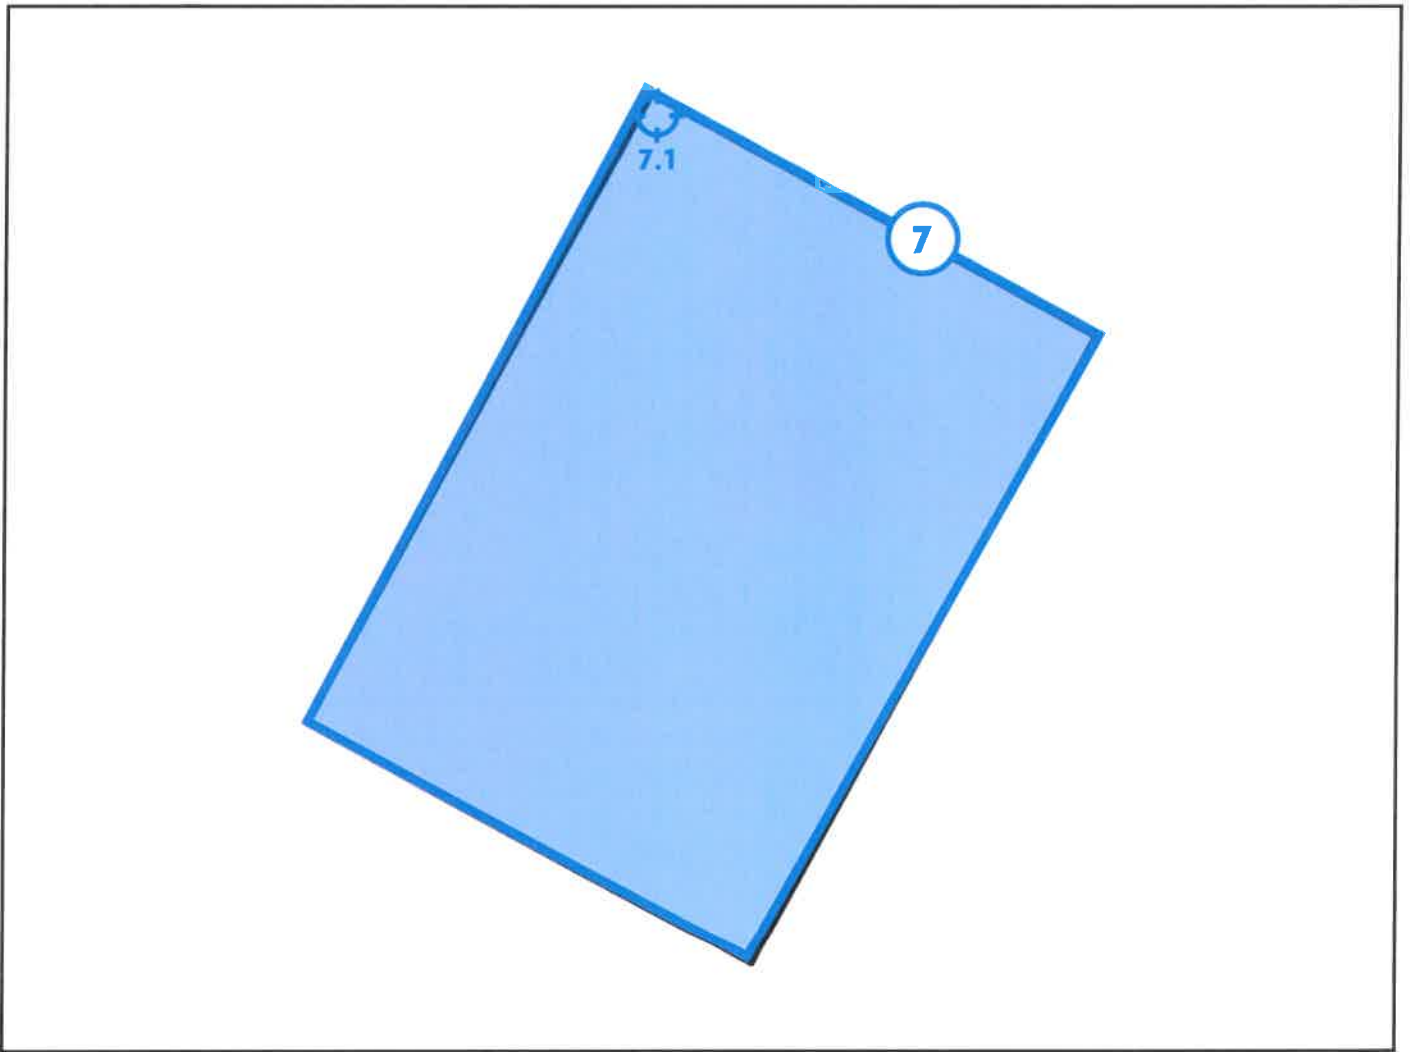
Plan 2.1: Pergola plan

Beschrijving	Type	Actie
7. Roofing (pergola)	Geen asbest	-
7.1 Code: 4	Puntmonster	-

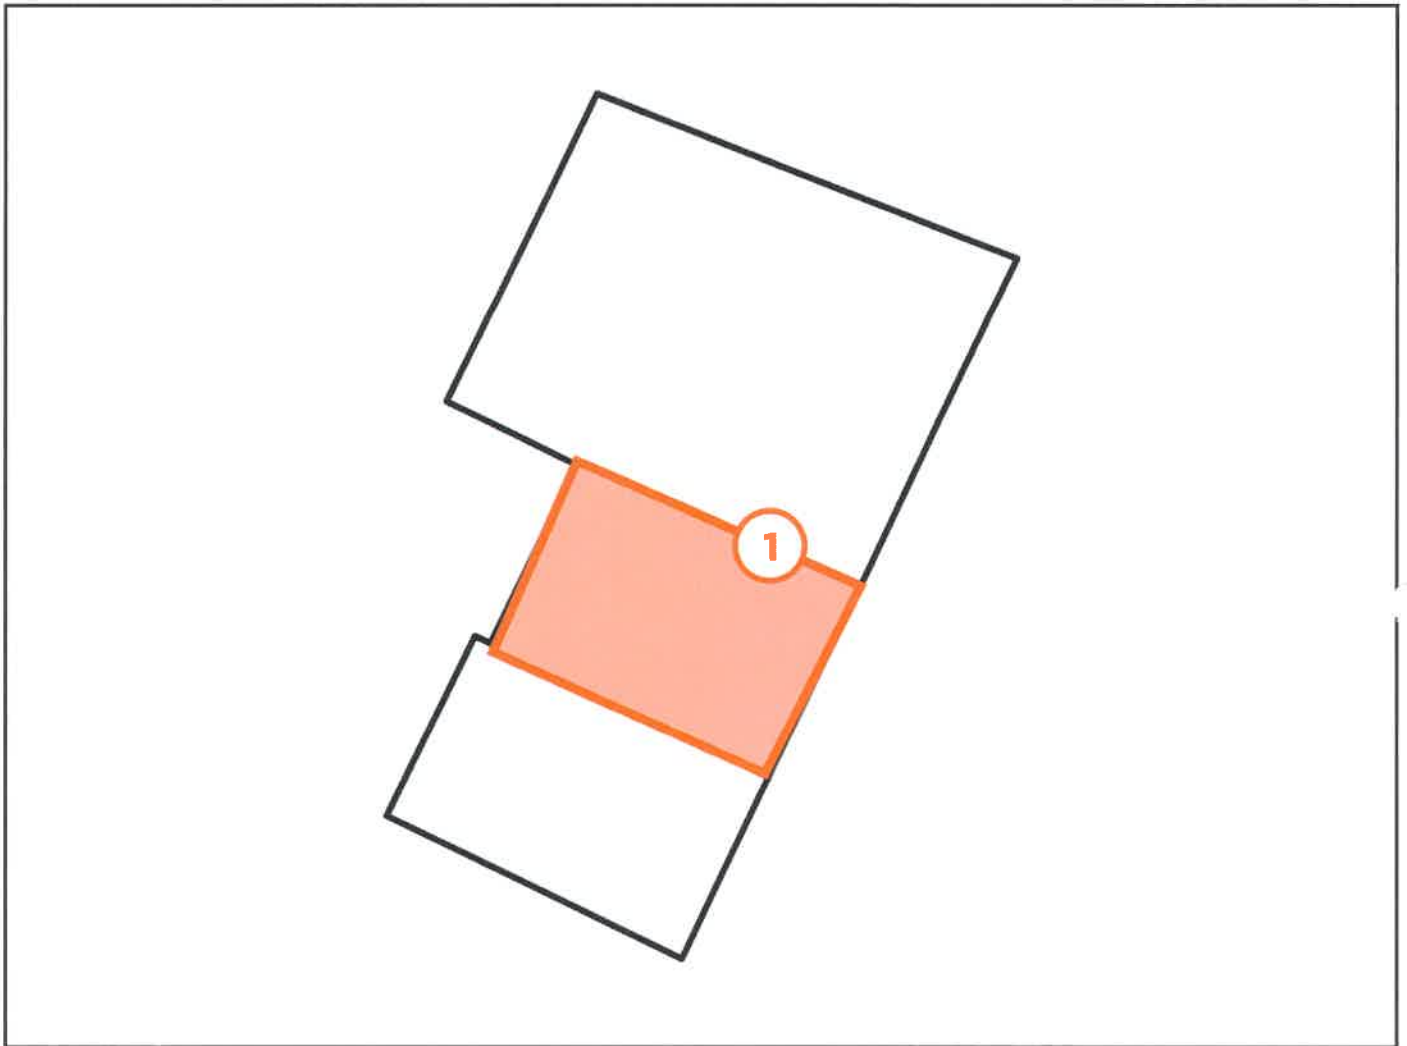
Plan 4.1: Schuur plan

Beschrijving	Type	Actie
1. Golfplaten op schuur	Asbestmateriaal	Verwijderen

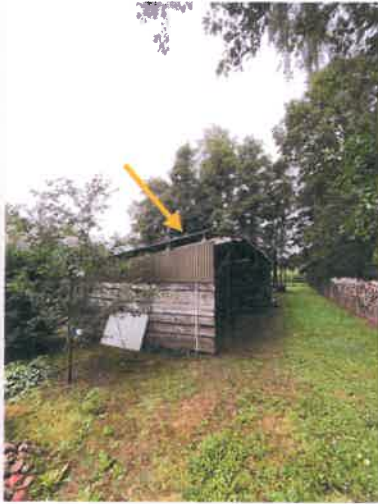
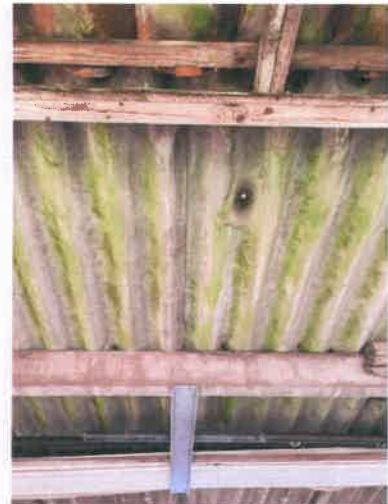
Eindbeoordeling materiaalrisico	Verhoogd materiaalrisico en/of verhoogde kans op vezelvrijgave
---------------------------------	--

Gebondenheid	Categorie 1: hechtgebonden in oorsprong
Asbestsoort (vezeltype)	Alleen chrysotiel
Asbestconcentratie	Laag (< 50%)
Afschermingsgraad van het gehele materiaal	Geheel of deels vrij aan de buitenlucht
Toestand van het materiaal	Matig beschadigd, matig verweerd

Beschrijving	Golfplaten op schuur
Omgeving	Buiten
Primaire drager	Schuin dak
Asbestmateriaal	Dak- en gevelbekleding - Golfplaat
Bindmiddel van asbestmateriaal	Cement
Gebondenheid op basis van bindmiddel	Hecht
Hoeveelheid (oppervlakte - aantal)	• 20,00 m ² - 1 stuk
Totale oppervlakte	20,00 m ²
Eenvoudig bereikbaar	Ja
Bevestigingswijze	• Geschroefd
Identificatiemethode	Vaststelling zonder monstername

Verwijderen

- Zorg voor een veilig beheer. Vermijd het beschadigen van het asbestmateriaal. Controleer de toestand jaarlijks op wijzigingen.

- Eenvoudige handelingen: mag via doe-het-zelf of door werknemer(s) met opleidingsattest eenvoudige handelingen
Hechtgebonden asbesttoepassing die zelf in zijn geheel mag verwijderd worden.

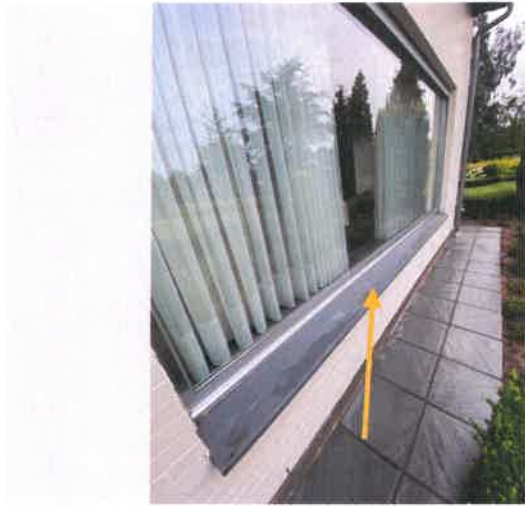
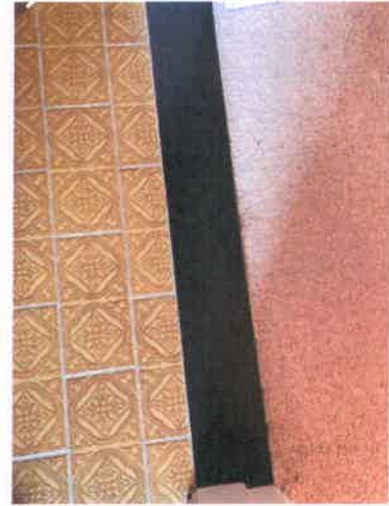
Eindbeoordeling materiaalrisico	Laag materiaalrisico en/of verlaagde kans op vezelvrijgave
---------------------------------	--

Gebondenheid	Categorie I: hechtgebonden in oorsprong
Asbestsoort (vezeltype)	Alleen chrysotiel
Asbestconcentratie	Laag (< 50%)
Afschermingsgraad van het gehele materiaal	Geheel of deels vrij aan de buitenlucht
Toestand van het materiaal	Licht beschadigd, licht verweerd. Intact materiaal type Pical – asbestboard of categorie III 'gebondenheid'

#	Type	Referentie	Resultaat
2.1	Puntmonster	5	Chrysotiel

Beschrijving	Deurdorpels en vensterbanken
Omgeving	Buiten
Primaire drager	Wandopening verticaal (raam, deur, ...)
Asbestmateriaal	Vensterbank + deurdorpels
Bindmiddel van asbestmateriaal	Cement
Gebondenheid op basis van bindmiddel	Hecht
Hoeveelheid (gewicht - aantal)	• 150,00 kg - 1 stuk

Zorgvuldig beheren

- Zorg voor een veilig beheer. Vermijd het beschadigen van het asbestmateriaal. Controleer de toestand jaarlijks op wijzigingen.

- Eenvoudige handelingen: mag via doe-het-zelf of door werknemer(s) met opleidingsattest eenvoudige handelingen
Hechtgebonden asbesttoepassing. Kan eenvoudig verwijderd worden mits de zijkanten vrij te maken.

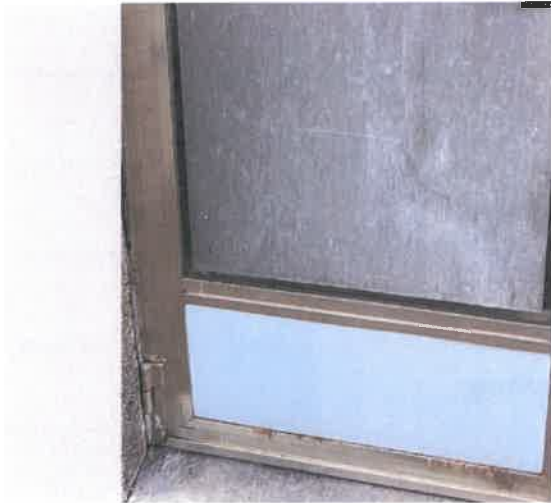
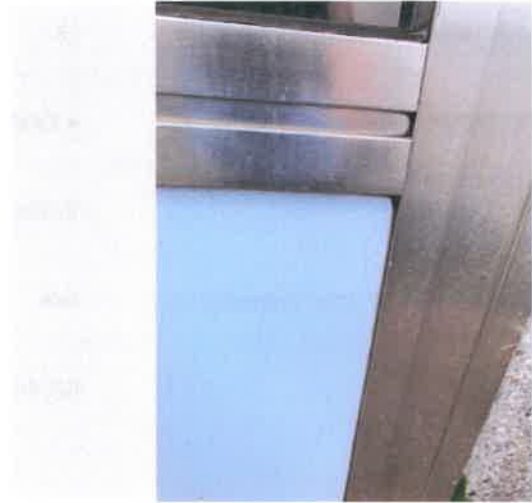
Eindbeoordeling materiaalrisico	Laag materiaalrisico en/of verlaagde kans op vezelvrijgave
---------------------------------	--

Gebondenheid	Categorie 1: hechtgebonden in oorsprong
Asbestsoort (vezeltype)	Alleen chrysotiel
Asbestconcentratie	Laag (< 50%)
Afschermingsgraad van het gehele materiaal	Geheel of deels vrij aan de buitenlucht
Toestand van het materiaal	Licht beschadigd, licht verweerd. Intact materiaal type Pical – asbestboard of categorie III 'gebondenheid'

Beschrijving	Glasaldeurplaat
Omgeving	Grenst aan binnen- en buitenlucht
Primaire drager	Wandopening verticaal (raam, deur, ...)
Asbestmateriaal	Plaat, paneel, tablet - Geëmailleerd, type Glasal
Bindmiddel van asbestmateriaal	Cement
Gebondenheid op basis van bindmiddel	Hecht
Hoeveelheid (oppervlakte - dikte - aantal)	• 1,00 m ² - 1,00 cm - 1 stuk
Totaal volume	0,01 m ³
Eenvoudig bereikbaar	Ja
Bevestigingswijze	• Geklemd
Identificatiemethode	Vaststelling zonder monsternamen

Zorgvuldig beheren

- Zorg voor een veilig beheer. Vermijd het beschadigen van het asbestmateriaal. Controleer de toestand jaarlijks op wijzigingen.

- Eenvoudige handelingen: mag via doe-het-zelf of door werknemer(s) met opleidingsattest eenvoudige handelingen
Is een hechtgebonden asbesttoepassing en mag in zijn geheel verwijderd worden. Dubbel verpakt afvoeren met aanduiding asbestlogo.

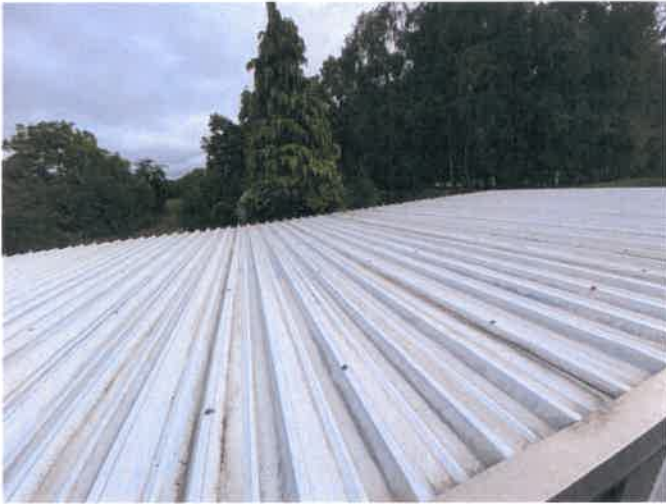
De roofing was niet bereikbaar om te bemonsteren.

Identificatiemethode	Mevrouw vertelde mij dat er dakpanelen over de roofing is geplaatst.
Primaire drager	Plat dak
(Asbest)materiaal	Dak- en gevelbekleding - Roofing
Bindmiddel	Bitumen (roofing, teer, asfalt)
Gebondenheid bindmiddel	Hecht

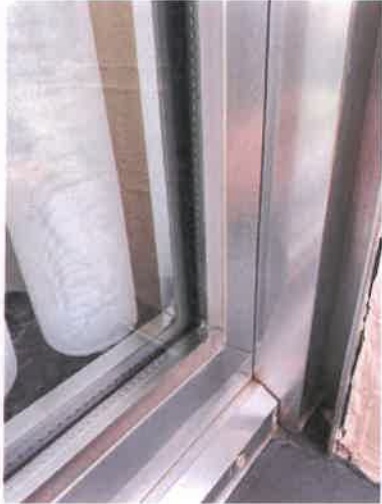
Fiche 5: Mastiekrestanten (aluminiumramen en deuren)

Er zitten nog restanten mastiek tussen het raam en de kader van de ramen en deuren. Deze werd zo goed als verwijderd en er werd nieuwe siliconen aangebracht.

Identificatiemethode	Redelijk vermoeden
Primaire drager	Wandopening verticaal (raam, deur, ...)
(Asbest)materiaal	In-situ afwerkingslagen - Pasta, stopverf, voegsel, stopsel, vulsel, mastiek, katten, ...
Bindmiddel	Kitten, mastiek, pasta
Gebondenheid bindmiddel	Hecht

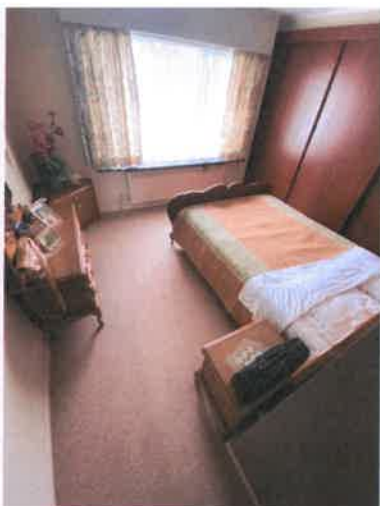
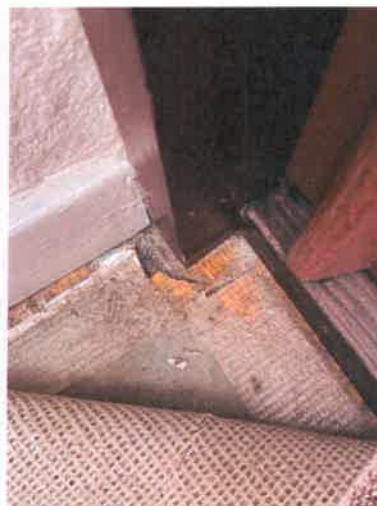
Fiche 6: Vinyl (onder tapijt)

Geen asbest

#	Type	Referentie	Resultaat
6.1	Puntmonster	2	Geen asbest

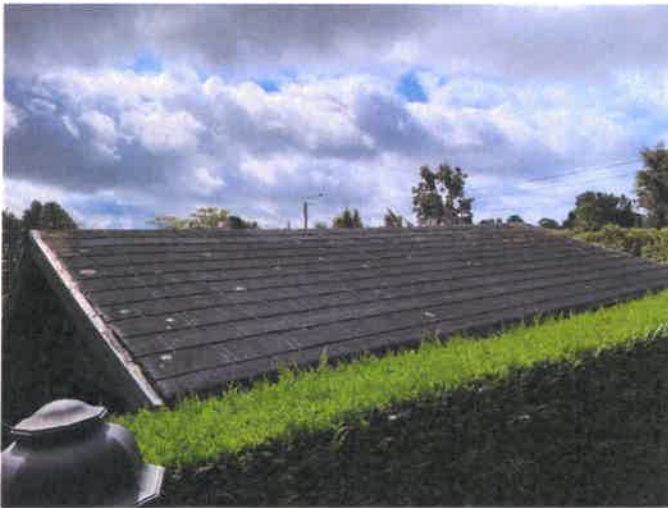
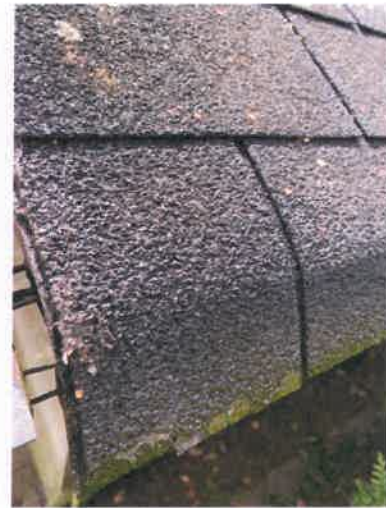
Fiche 7: Roofing (pergola)

Geen asbest

#	Type	Referentie	Resultaat
7.1	Puntmonster	4	Geen asbest

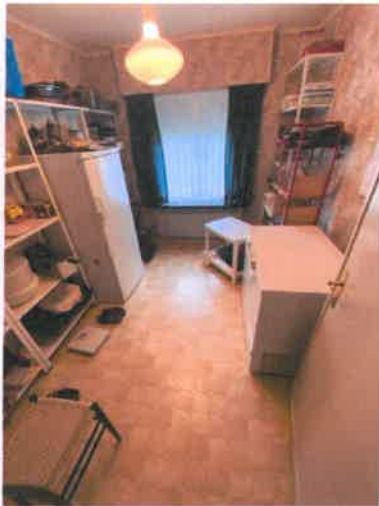
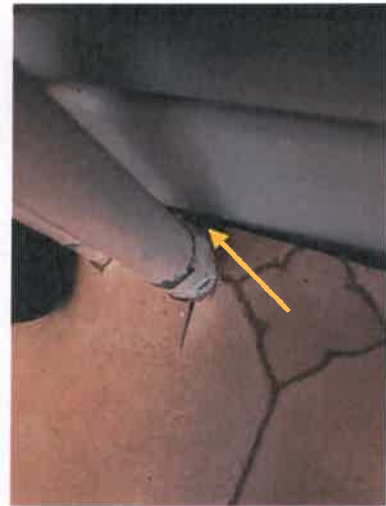
Fiche 8: Vinyl (slaapkamer)

Geen asbest

#	Type	Referentie	Resultaat
8.1	Puntmonster	3	Geen asbest
