# Asbestinventarisatetest

Jagersweg 51, 2260 Westerlo

Attestnummer : 20240327-000091.000

Uitgegeven op : 27.03.2024

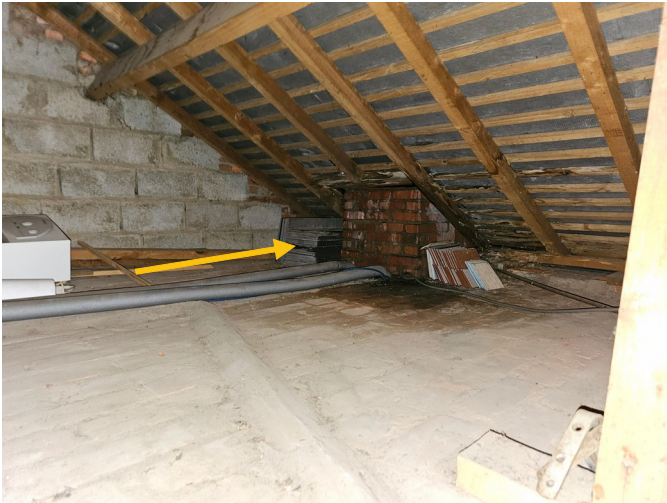
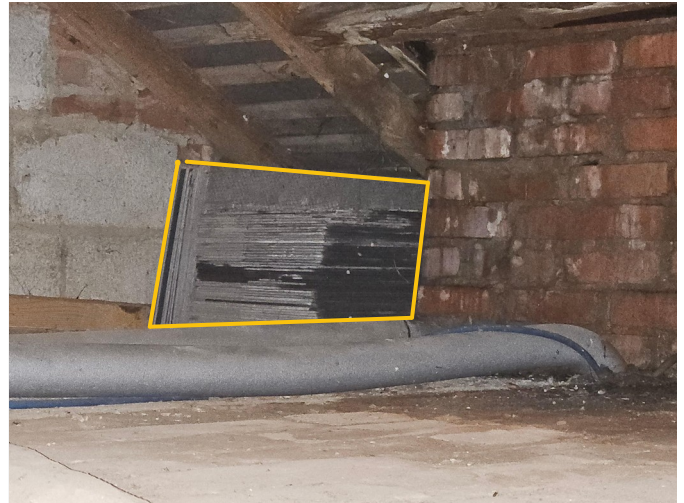
Het asbestmateriaal valt onder de mijlpaal van 2040.

**Dringend verwijderen**

Beschrijving	Dakleien
Type afvalstof	Betreft stock-voorraad of gedemonteerde asbestmaterialen
Aanwezige resten	Een stapel dakleien in goed staat, niet beschadigd of gebroken.
Omgeving	Binnen
Primaire drager	Onderdelen - stock
Asbestmaterialen	<ul style="list-style-type: none"><li>Dak- en gevelbekleding - Lei, shingle</li></ul>
Bindmiddel van asbestmateriaal	Cement
Gebondenheid op basis van bindmiddel	Hecht
Hoeveelheid (gewicht - aantal)	<ul style="list-style-type: none"><li>0,65 kg - 80 stuks</li></ul>
Totaal gewicht	52,00 kg
Eenvoudig bereikbaar	Ja
Identificatiemethode	Vaststelling zonder monsternamen

Er werd aan stapel dakleien aangetroffen op de zolder boven de garage. De vermelde oppervlaktes, diktes en volumes zijn een berekeneerde en benaderde schatting. Er worden geen rechten verleend aan deze oppervlaktes/diktes/volumes.

- Verwijder het asbestafval.

De leien kunnen zonder ze te breken makkelijk verwijderd worden indien de nodige veiligheidsmaatregelen en beschermingsmaterialen (handschoenen, wegwerpoverall, minimum FFP3 mondkmasker,...) gebruikt worden. De golfplaten dienen één voor één verwijderd te worden, zonder ze te beschadigen of te breken, en dienen in een daartoe geschikte afvalzak verpakt te worden.

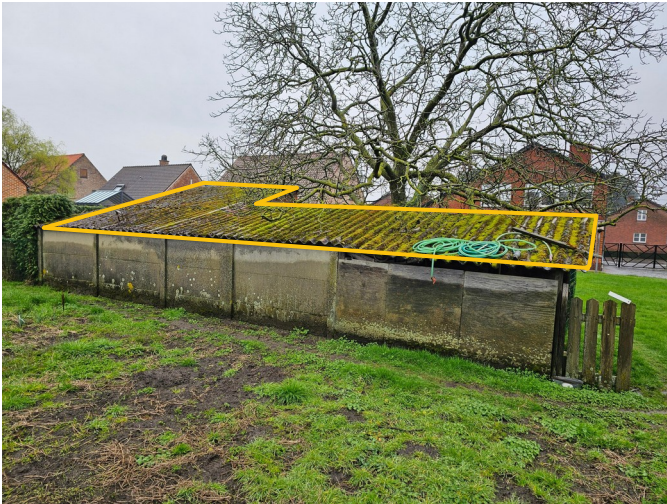
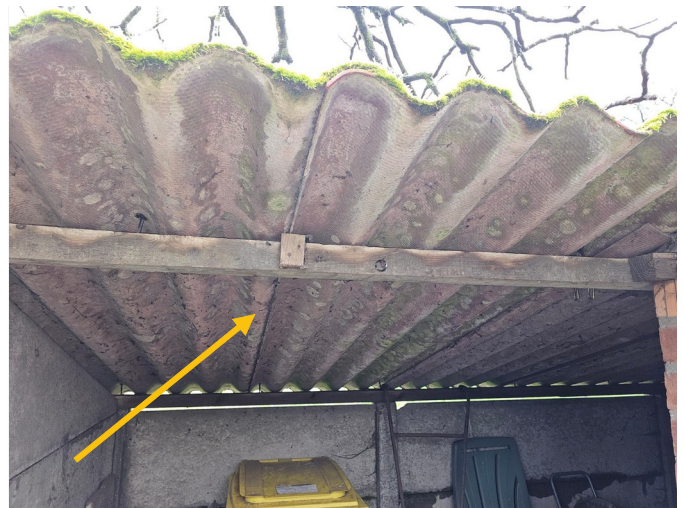
Het asbestmateriaal valt onder de mijlpaal van 2034.

**Dringend verwijderen**

Eindbeoordeling materiaalrisico	Hoog materiaalrisico en/of hoge kans op vezelvrijgave
---------------------------------	---

Gebondenheid	Categorie 1: hechtgebonden in oorsprong
Asbestsoort (vezeltype)	Crocidoliet aanwezig
Asbestconcentratie	Laag (< 50%)
Afschermingsgraad van het gehele materiaal	Geheel of deels (ook) vrij aan de binnenlucht
Toestand van het materiaal	Matig beschadigd, matig verweerd

Beschrijving	Golfplaten dak
Omgeving	Grenst aan binnen- en buitenlucht
Primaire drager	Schuin dak
Asbestmateriaal	Dak- en gevelbekleding - Golfplaat
Bindmiddel van asbestmateriaal	Cement
Gebondenheid op basis van bindmiddel	Hecht
Hoeveelheid (oppervlakte - aantal)	<ul style="list-style-type: none"><li>• 30,00 m<sup>2</sup> - 1 stuk</li></ul>
Totale oppervlakte	30,00 m <sup>2</sup>
Eenvoudig bereikbaar	Ja
Bevestigingswijze	<ul style="list-style-type: none"><li>• Geschroefd</li></ul>
Identificatiemethode	Vaststelling zonder monsternamen
Destructieve handeling voor identificatie	Nee
Opmerking	De vermelde oppervlaktes, diktes en volumes zijn een beredeneerde en benaderde schatting. Er worden geen rechten verleend aan deze oppervlaktes/diktes/volumes.

- Zorg voor een veilig beheer. Vermijd het beschadigen van het asbestmateriaal. Controleer de toestand jaarlijks op wijzigingen.
- Zorg voor een veilig beheer en verwijder dit asbestmateriaal wanneer het bij werken eenvoudig bereikbaar wordt. Controleer de toestand jaarlijks op wijzigingen.
- Hemelwater dat afspoelt van asbestcement daken of gevels kan asbestdeeltjes bevatten. Gebruik het enkel voor gesloten circuits (bv. spoelen toiletten). Reinig na het vervangen van het dak of de gevel de dakgoten en regenwaterput of -ton om asbesthoudend sediment of slib te verwijderen

- Eenvoudige handelingen: mag via doe-het-zelf of door werknemer(s) met opleidingsattest eenvoudige handelingen  
De golfplaten kunnen zonder ze te breken makkelijk verwijderd worden, indien de nodige veiligheidsmaatregelen en beschermingsmaterialen (handschoenen, wegwerpoverall, minimum FFP3 mondkap, ...) gebruikt worden. De golfplaten dienen eerst goed te worden bevochtigd en daarna één voor één verwijderd te worden, zonder ze te beschadigen of te breken, en dienen in een daartoe geschikte afvalzak verpakt te worden.

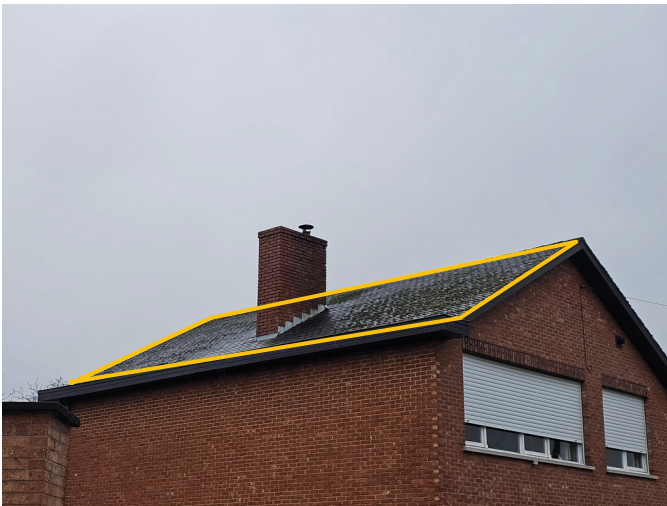
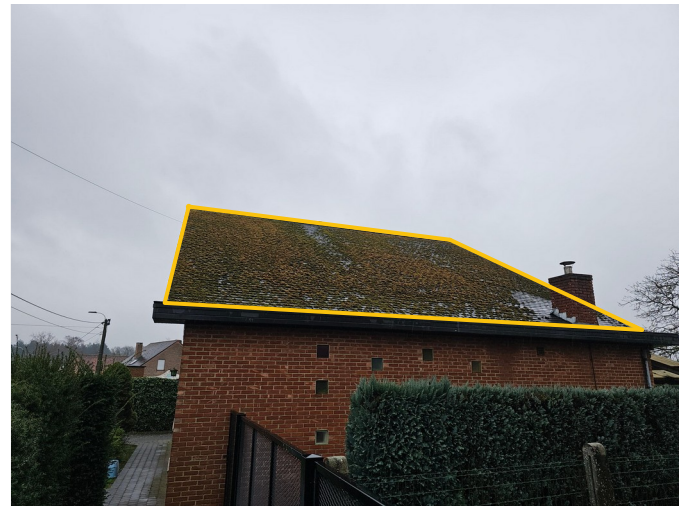
Het asbestmateriaal valt onder de mijlpaal van 2034.

**Dringend verwijderen**

Eindbeoordeling materiaalrisico	Hoog materiaalrisico en/of hoge kans op vezelvrijgave
---------------------------------	---

Asbestsoort (vezeltype)	Crocidoliet aanwezig
Asbestconcentratie	Laag (< 50%)
Afschermingsgraad van het gehele materiaal	Geheel of deels (ook) vrij aan de binnenlucht
Toestand van het materiaal	Matig beschadigd, matig verweerd

Beschrijving	Dakleien
Omgeving	Grenst aan binnen- en buitenlucht
Primaire drager	Schuin dak
Asbestmateriaal	Dak- en gevelbekleding - Lei, shingle
Bindmiddel van asbestmateriaal	Cement
Gebondenheid op basis van bindmiddel	Hecht
Hoeveelheid (oppervlakte - aantal)	<ul style="list-style-type: none"> <li>• 50,00 m<sup>2</sup> - 1 stuk</li> </ul>
Totale oppervlakte	50,00 m <sup>2</sup>
Eenvoudig bereikbaar	Ja
Bevestigingswijze	<ul style="list-style-type: none"> <li>• Genageld, geniet</li> </ul>
Identificatiemethode	Vaststelling zonder monsternamen
Destructieve handeling voor identificatie	Nee
Opmerking	De vermelde oppervlaktes, diktes en volumes zijn een beredeneerde en benaderde schatting. Er worden geen rechten verleend aan deze oppervlaktes/diktes/volumes.

- Zorg voor een veilig beheer. Vermijd het beschadigen van het asbestmateriaal. Controleer de toestand jaarlijks op wijzigingen.
- Zorg voor een veilig beheer en verwijder dit asbestmateriaal wanneer het bij werken eenvoudig bereikbaar wordt. Controleer de toestand jaarlijks op wijzigingen.
- Hemelwater dat afspoelt van asbestcement daken of gevels kan asbestdeeltjes bevatten. Gebruik het enkel voor gesloten circuits (bv. spoelen toiletten). Reinig na het vervangen van het dak of de gevel de dakgoten en regenwaterput of -ton om asbesthoudend sediment of slib te verwijderen

- Eenvoudige handelingen: enkel door erkend asbestverwijderaar  
Gezien de grootte van het oppervlak en de hoogte wordt aangeraden de dakleien te laten verwijderen door een professionele dakwerker die de opleiding "eenvoudige handelingen" heeft gevolgd. De dakleien dienen eerst goed bevochtigd te worden en daarna één voor één verwijderen zonder ze te beschadigen of te breken, en dienen in een daartoe geschikte afvalzak verpakt te worden.

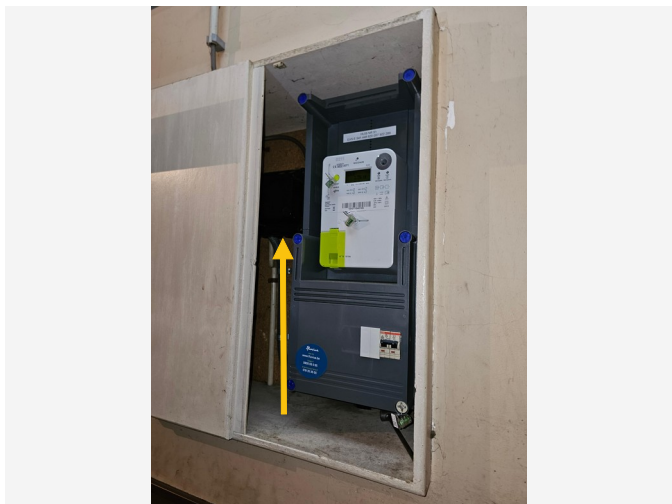
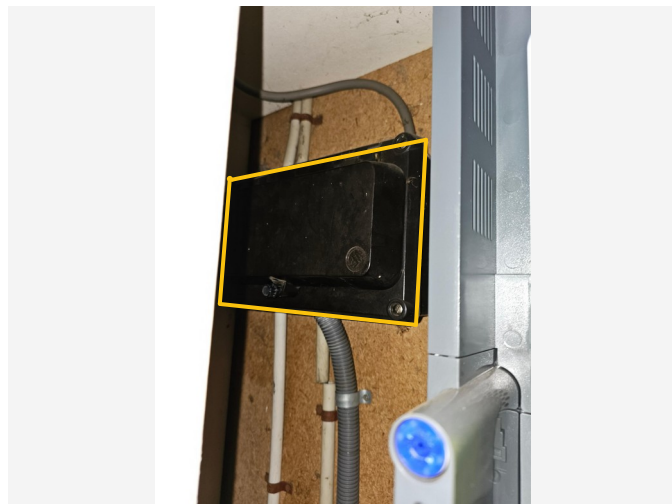
Het asbestmateriaal valt onder de mijlpaal van 2040.

Zorgvuldig beheren

Eindbeoordeling materiaalrisico	Zeer laag materiaalrisico en/of zeer lage kans op vezelvrijgave
Opmerking	Vermijd beschadiging van de elektriciteits kast.

Gebondenheid	Categorie 1: hechtgebonden in oorsprong
Asbestsoort (vezeltype)	Alleen chrysotiel
Asbestconcentratie	Laag (< 50%)
Afschermingsgraad van het gehele materiaal	Stootvaste afscherming of omkasting
Toestand van het materiaal	Onbeschadigd, niet verweerd

Beschrijving	Elektrische Schakelkast
Omgeving	Binnen
Primaire drager	Communicatie en elektrische infrastructuur en uitrusting
Asbestmateriaal	Plaat, paneel, tablet - Type Bakeliet
Bindmiddel van asbestmateriaal	Kunststof of -hars
Gebondenheid op basis van bindmiddel	Hecht

- Zorg voor een veilig beheer. Vermijd het beschadigen van het asbestmateriaal. Controleer de toestand jaarlijks op wijzigingen.
- Zorg voor een veilig beheer en verwijder dit asbestmateriaal wanneer het bij werken eenvoudig bereikbaar wordt. Controleer de toestand jaarlijks op wijzigingen.

- Eenvoudige handelingen: mag via doe-het-zelf of door werknemer(s) met opleidingsattest eenvoudige handelingen  
Gezien de hechtgebondenheid van de schakelkast en de goede staat kunnen deze eenvoudig verwijderd worden door deze los te schroeven en te ontkoppelen van het elektriciteitsnet. Indien nodig vraag hulp aan een elektricien om de schakelkast af te koppelen.

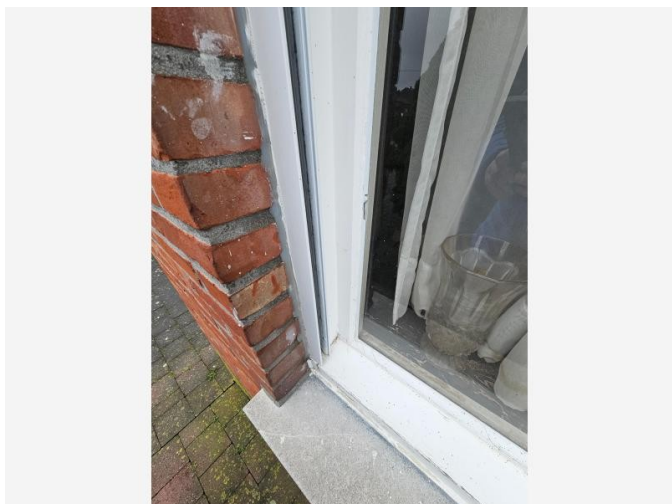
Recente ramen opgespoten met soepele kit. Eventueel oude kit is niet vast te stellen.

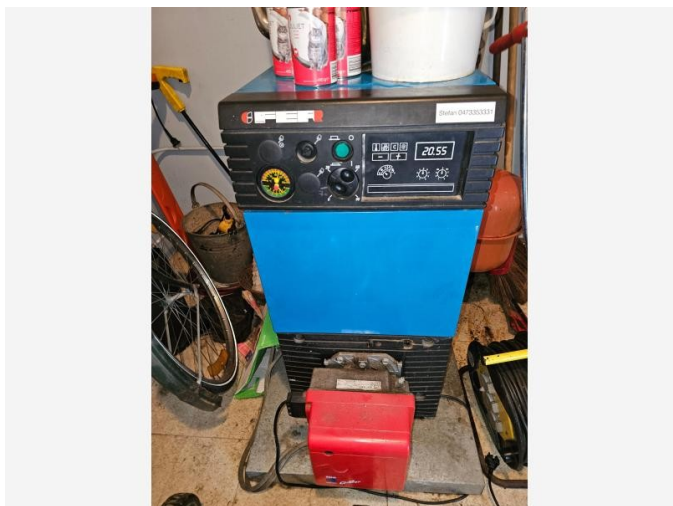
CV-ketel van het mer FER Industries, model GGN 40/4. CV-ketels van dit merk waren asbesthoudend tot 1980. Vooral de afdichtingen in de rookgasverzamlekap en zowel de linker als de rechter veegluik. Uit het serienummer (9939L30161) van deze cv-ketel kan afgeleid worden dat deze van 1999 is en dus kan aangenomen worden dat deze asbestvrij is. Informatiebron [www.aid-online.nl](http://www.aid-online.nl) is niet absoluut. Er worden geen rechten verleend aan deze conclusie.

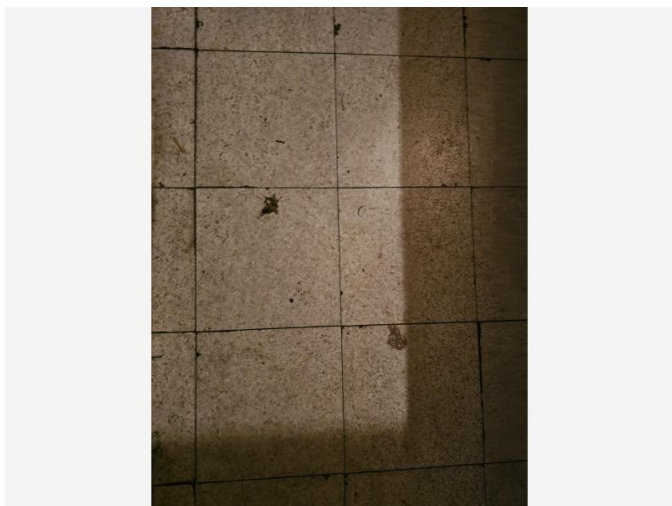
Vloer in natuursteen/beton/cement. De tegelijm kan wel asbestdeeltjes bevatten maar kan momenteel niet onderzocht worden. Voorgesteld wordt om dit te laten doen wanneer deze bereikbaar wordt

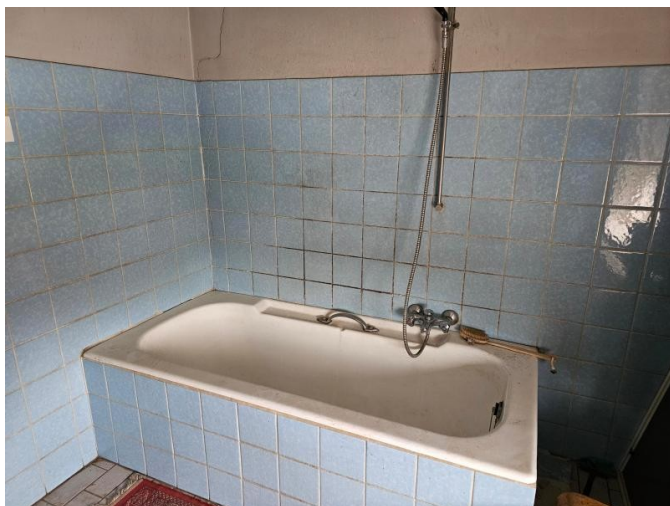
In de keuken en in de badkamer zijn de muren bezet met faiezetegels (keramiek). Er kon geen staal van de lijm genomen worden zonder de tegels te beschadigen. De lijm kan asbestdeeltjes bevatten, maar kan niet geïnspecteerd worden. Te onderzoeken wanneer deze bereikbaar worden bij renovatie of werken.

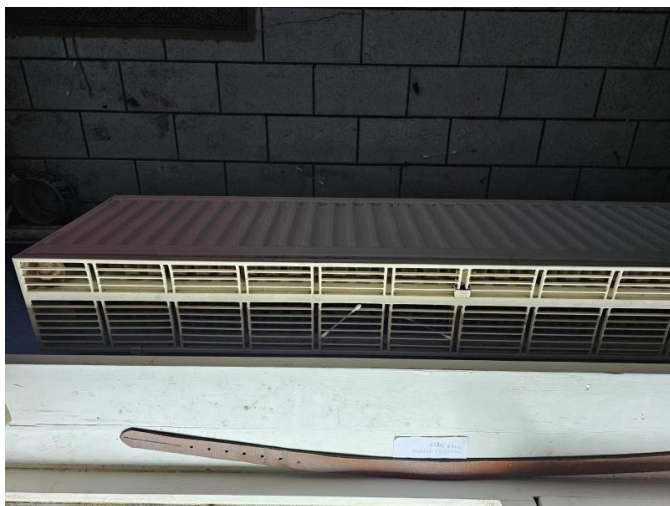
Radiators bestaan uit gelaste panelen, geen dichtingen aanwezig.

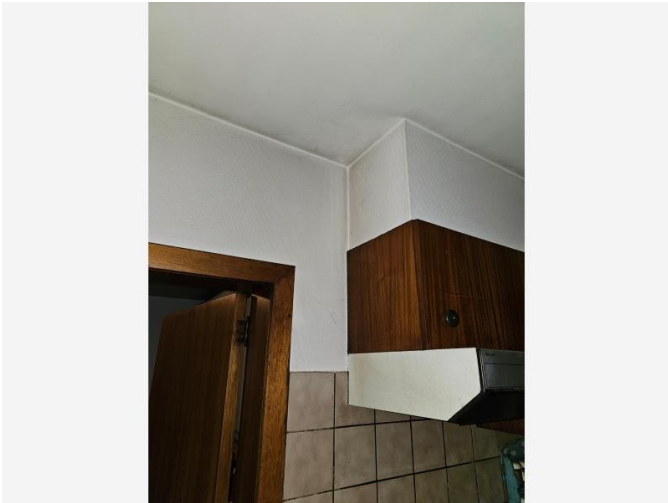
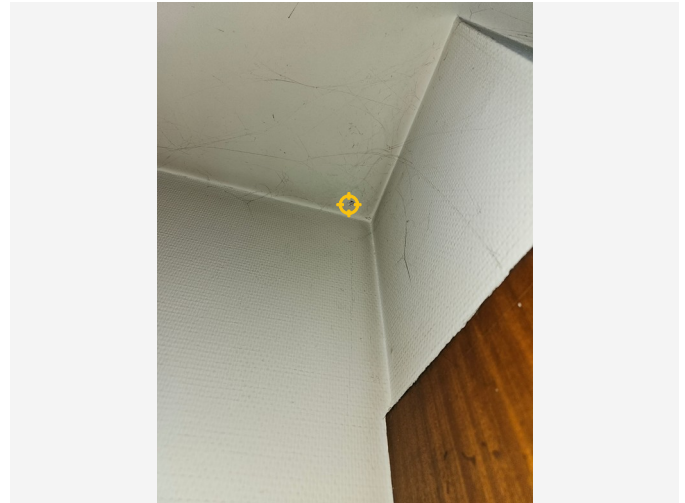
# Fiche 11: Beploistering plafond

Geen asbest

#	Type	Referentie	Resultaat
11.1	Mengmonster	Mn2	Geen asbest

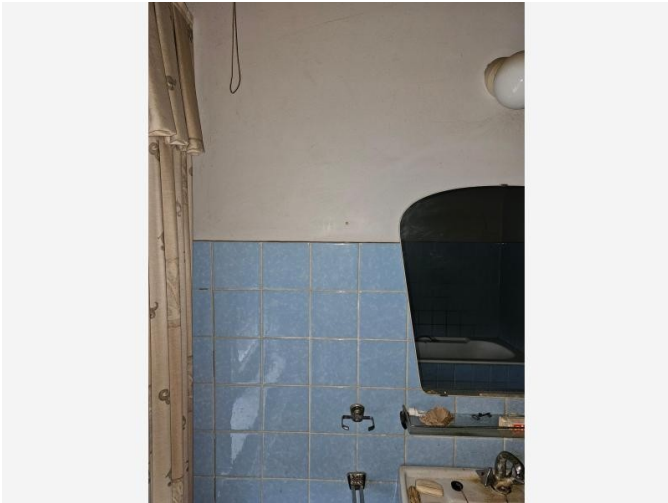
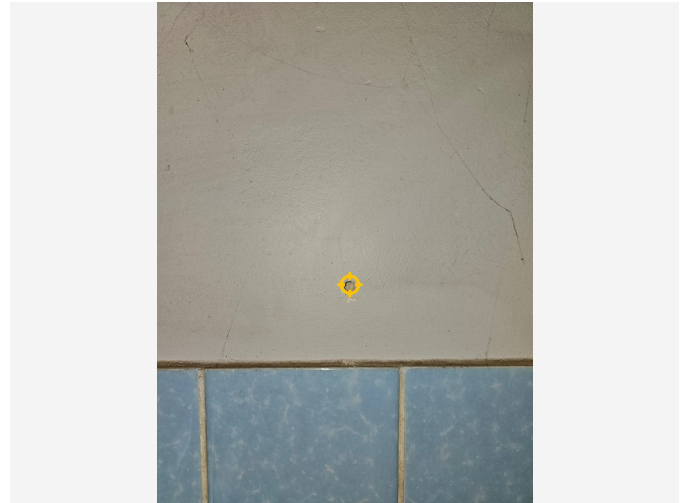
Geen asbest

#	Type	Referentie	Resultaat
12.1	Mengmonster	MN01	Geen asbest
