# Asbestinventarisatetest

Lange Beeldekensstraat 206, 2060 Antwerpen  
Gemeenschappelijke delen

Attestnummer : 20260327-000098.000

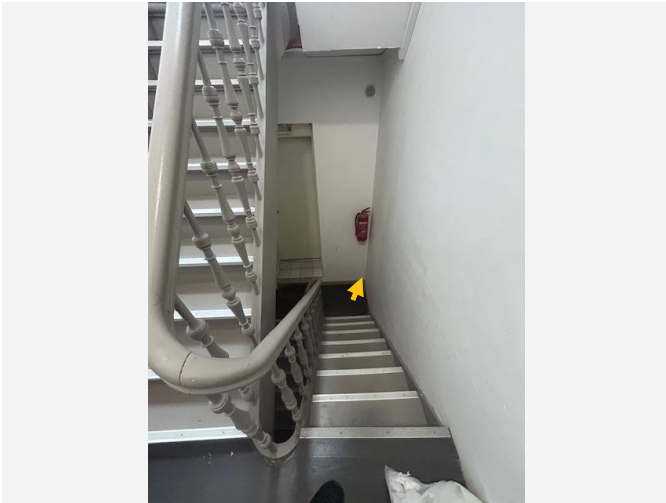
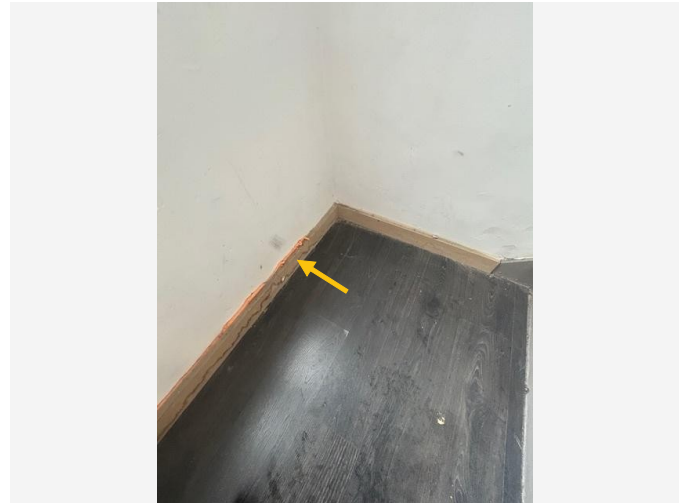
Afwerking met intacte plinten zonder zichtbare beschadigingen. Controle en monsternamen van de lijmlaag is enkel mogelijk mits uitbreiding naar een aanvullend destructief onderzoek.

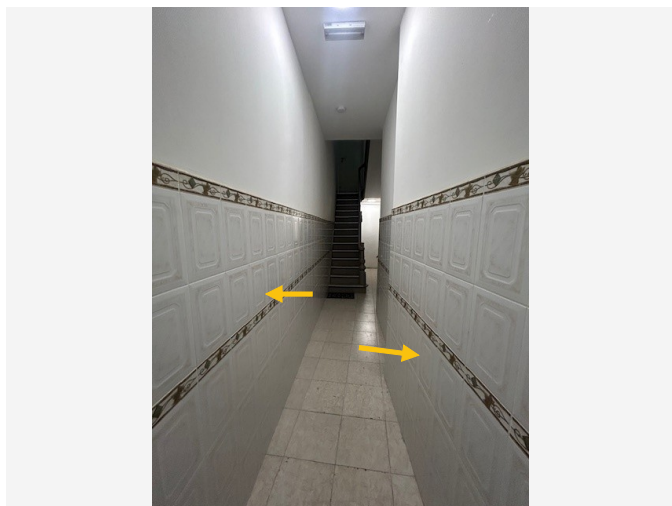
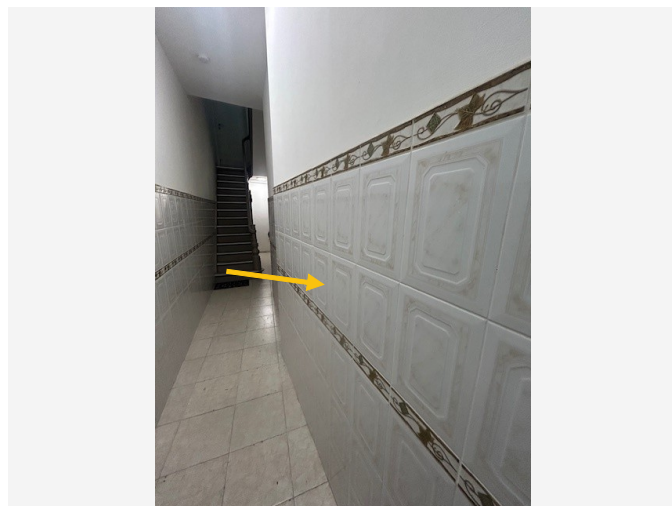
Afwerking met intacte faiencetegels zonder zichtbare beschadigingen. Controle en monsternamen van de lijmlaag is enkel mogelijk mits uitbreiding naar een aanvullend destructief onderzoek.

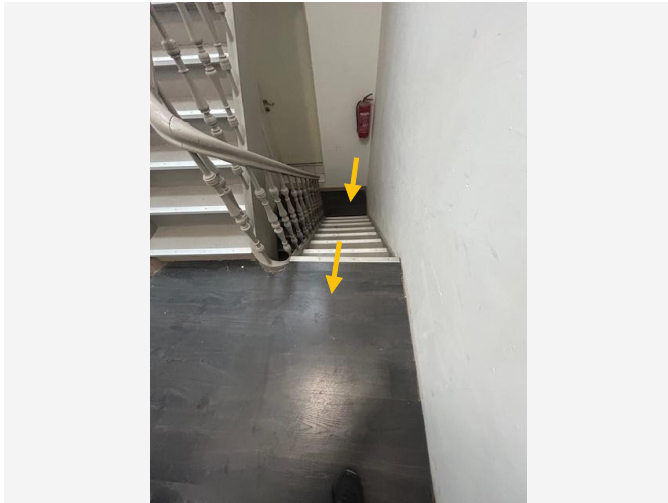
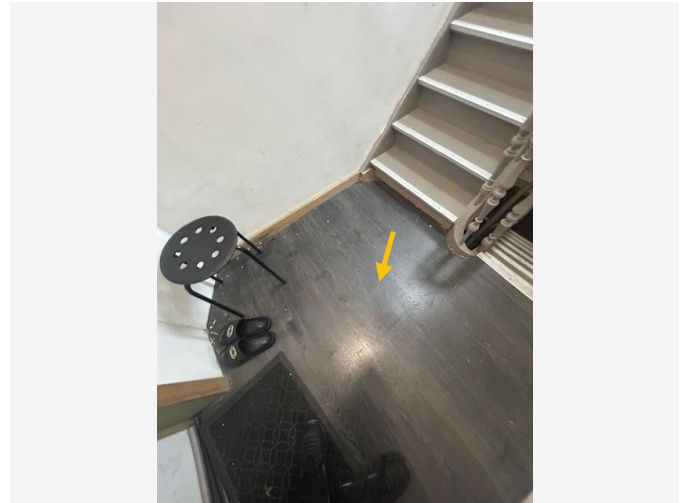
De vloeren zijn intact zonder zichtbare beschadigingen. Controle en monsternamen van de lijmlaag is enkel mogelijk mits uitbreiding naar een aanvullend destructief onderzoek.

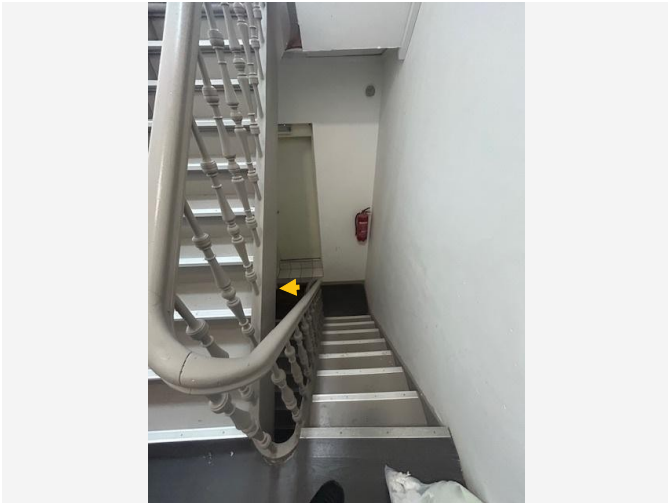
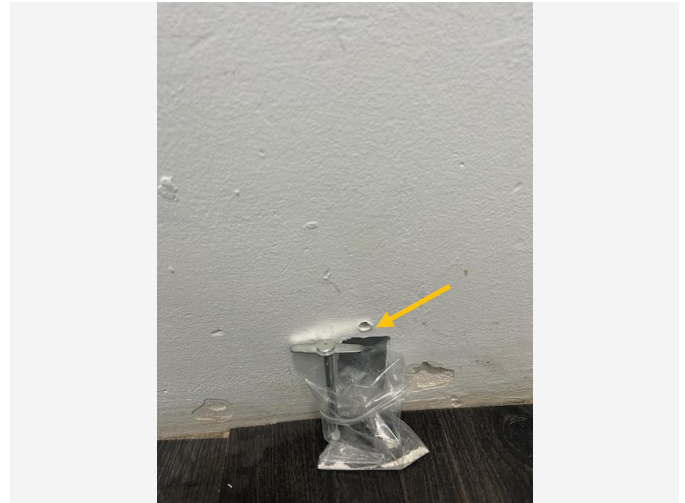
## Fiche 4: Pleisterwerk muren

Geen asbest

#	Type	Referentie	Resultaat
4.1	Mengmonster	1009704AK	Geen asbest

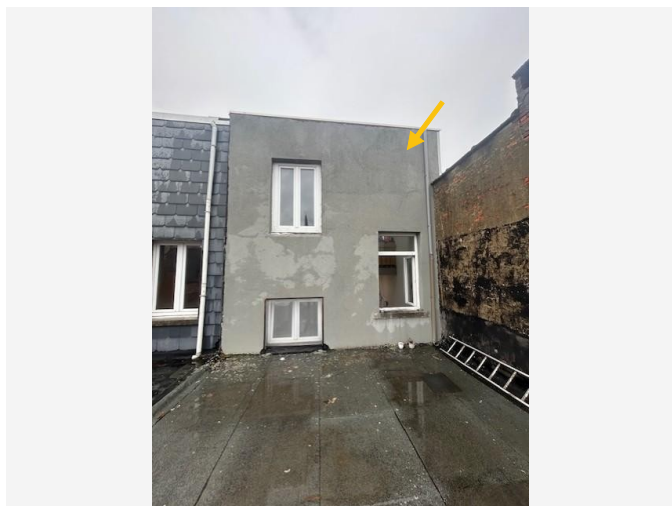
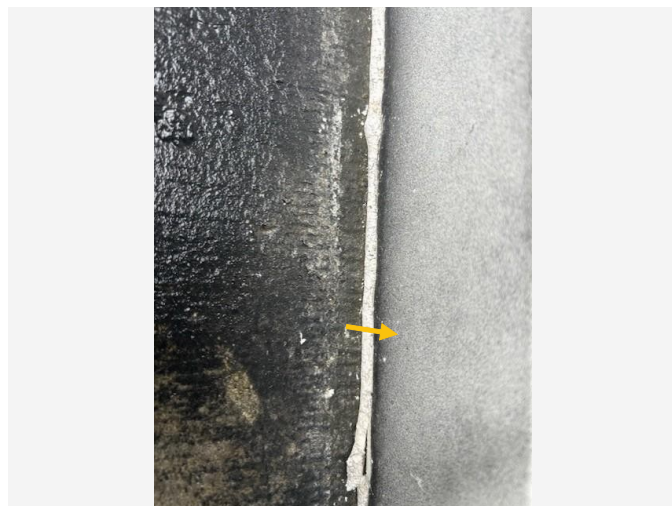
## Fiche 5: Achtergevel met crepi

Geen asbest

#	Type	Referentie	Resultaat
5.1	Puntmonster	1009700AK	Geen asbest

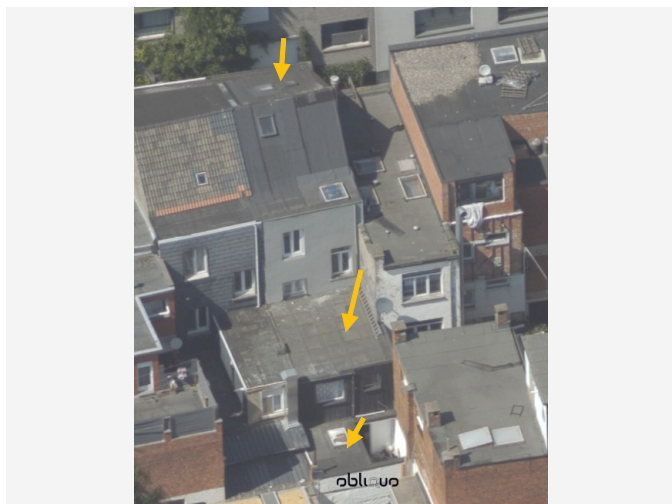
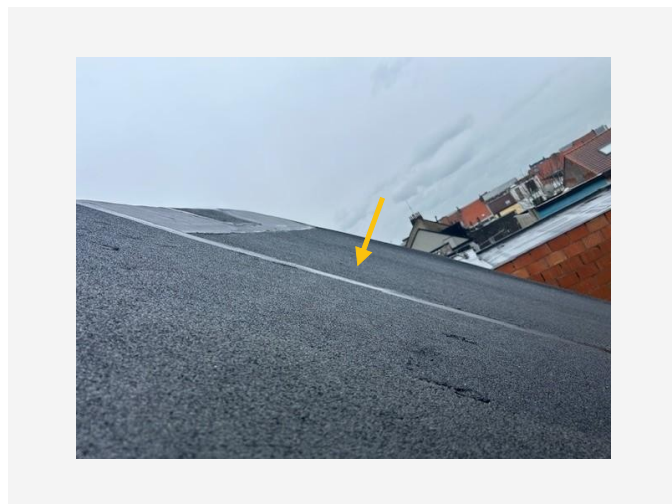
## Fiche 6: Roofing dakbedekking

Geen asbest

#	Type	Referentie	Resultaat
6.1	Puntmonster	1009702AK	Geen asbest

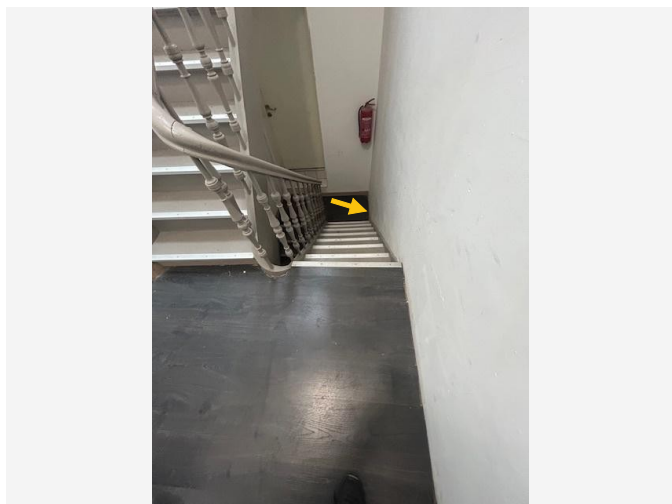
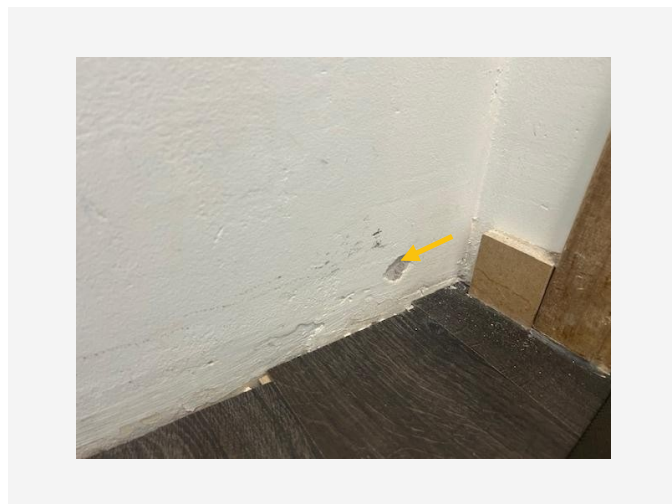
## Fiche 7: Pleisterwerk trappenhal

Geen asbest

#	Type	Referentie	Resultaat
7.1	Mengmonster	1047350AK	Geen asbest

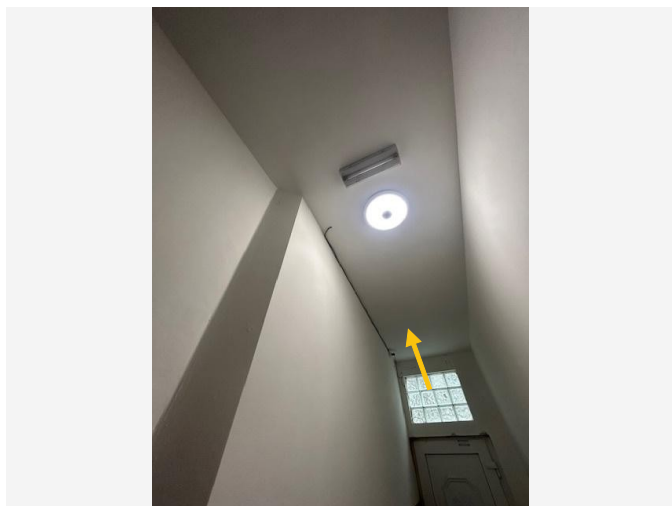
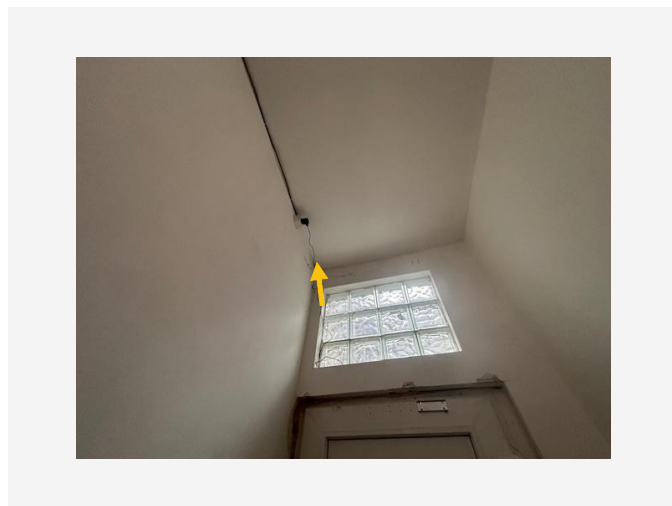
## Fiche 8: Pleisterwerk plafonds

Geen asbest

#	Type	Referentie	Resultaat
8.1	Mengmonster	1009703AK	Geen asbest

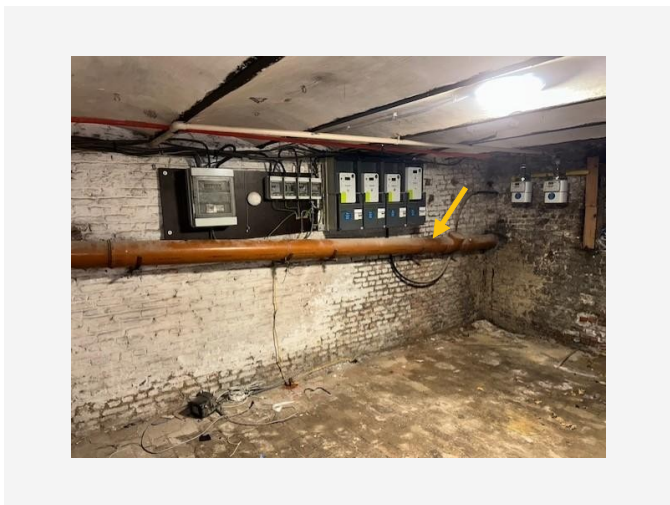
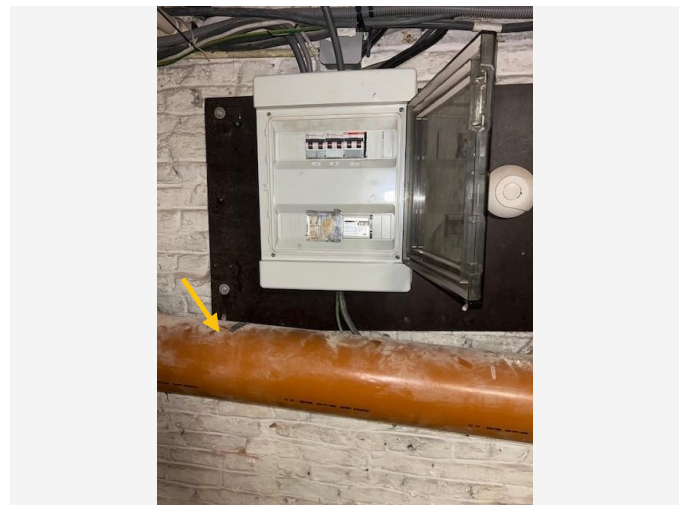
## Fiche 10: leidingisolatie

Beschrijving	Notitie	Terug te vinden op plannen
Fiche 9: Afdichtingsmateriaal (mastiek, kit) aan schrijnwerk	-	-
Fiche 10: leidingisolatie	De leiding bestaat uit een PVC- buis ( zie foto's).	-
