Asbestinventarisatetest

Lange Beeldekenstraat 206A, 2060 Antwerpen

Attestnummer : 20260327-000101.000

Uitgegeven op : 27.03.2026

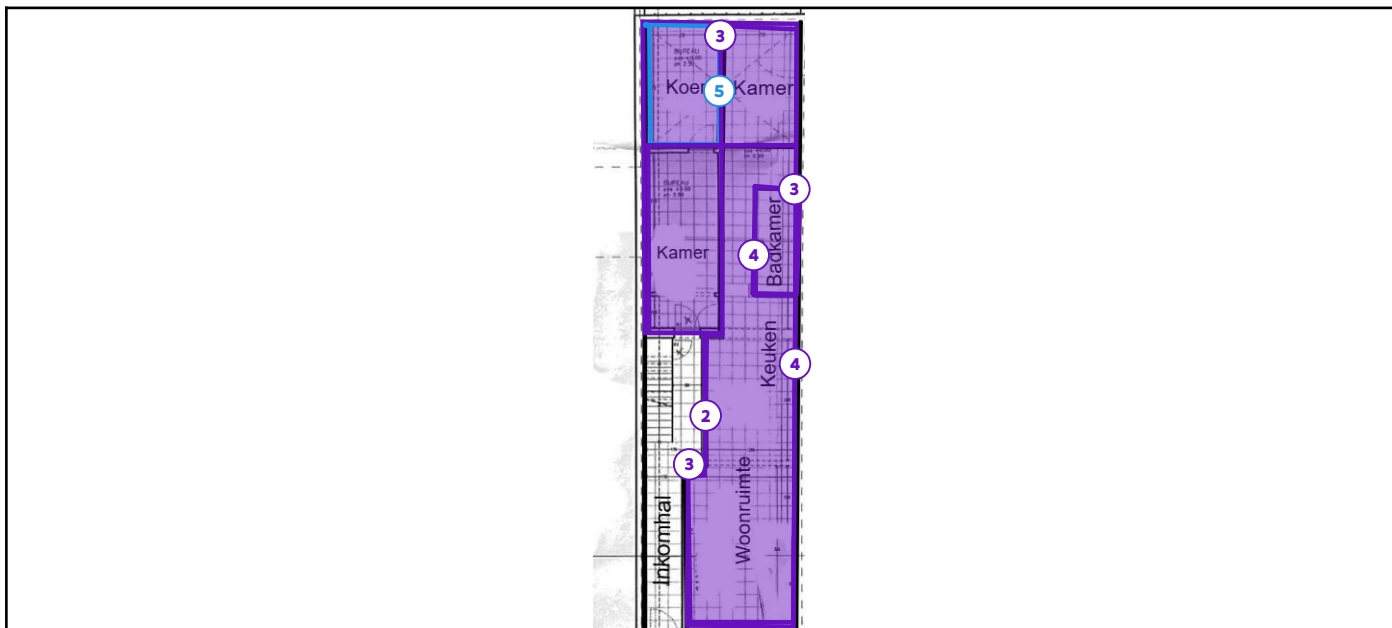
Plan 1.1: Plan appartement

Beschrijving	Type	Actie
2. Lijm vloeren	Advies	-
3. Lijm plinten	Advies	-
4. Lijm faiencetegels	Advies	-
5. Achtergevel met crepi	Geen asbest	-

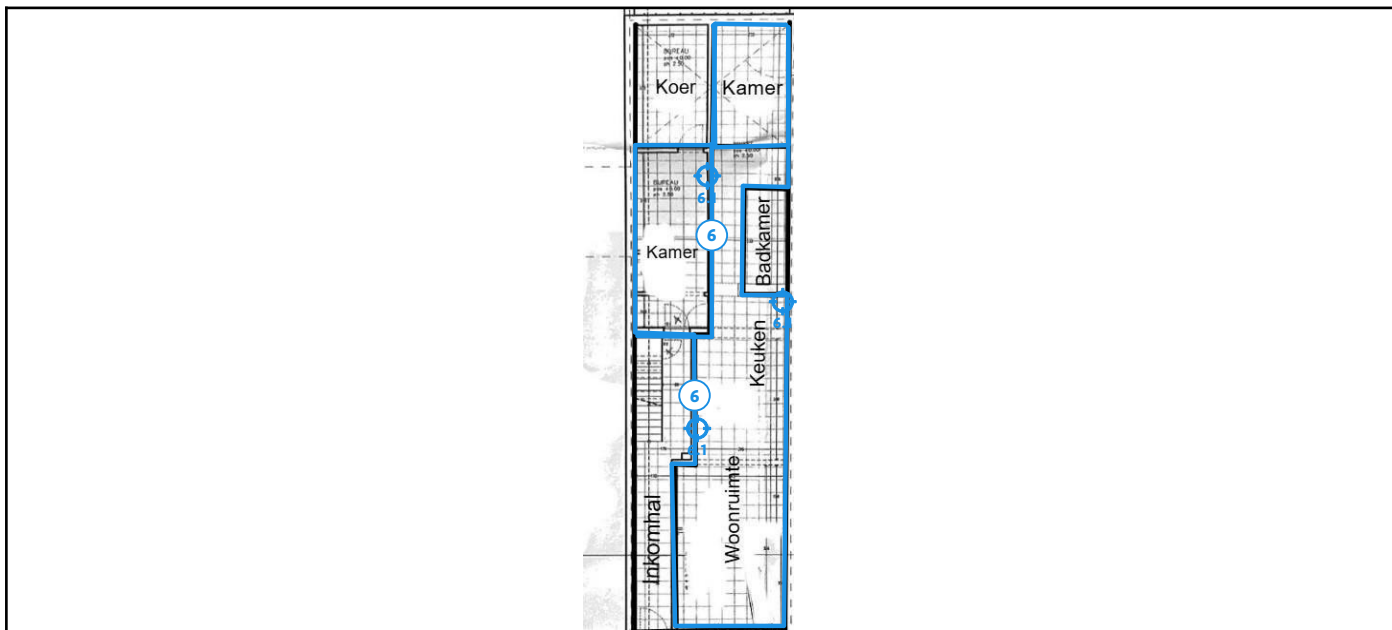
Plan 1.2: Muren

Beschrijving	Type	Actie
6. Pleisterwerk muren	Geen asbest	-
6.1 Code: 1009697AK	Mengmonster	-

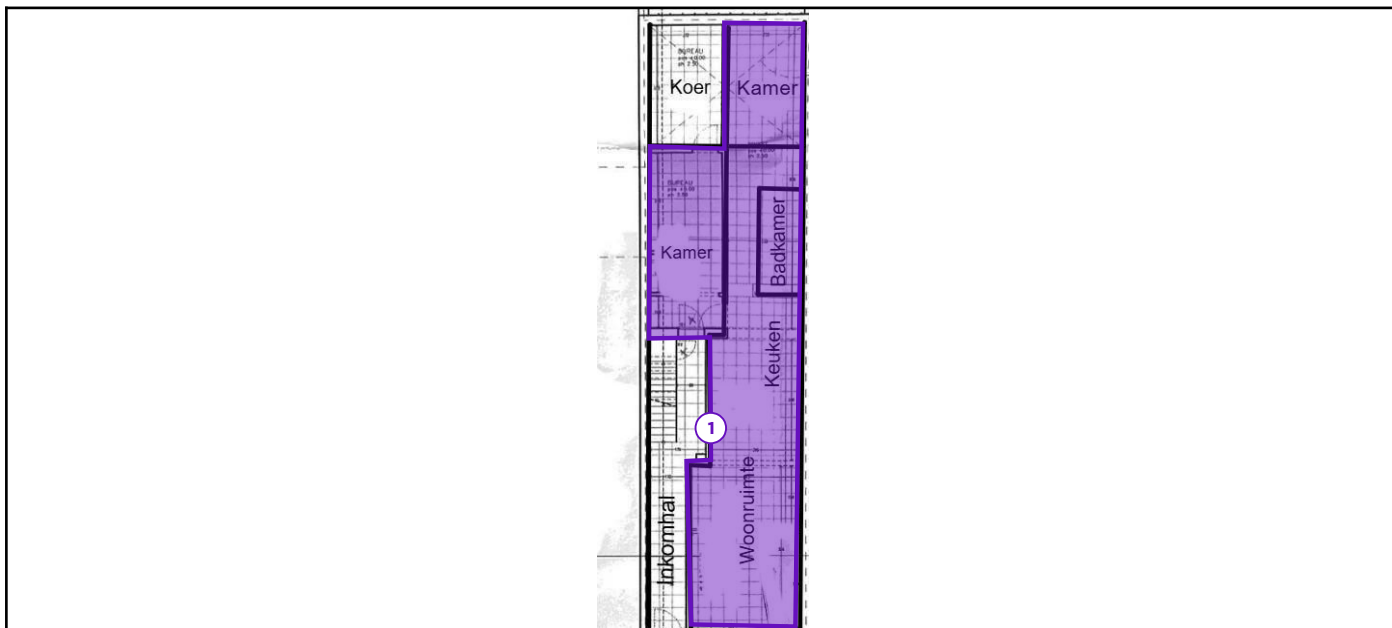
Plan 1.3: Plafonds

Beschrijving	Type	Actie
1. Plafonds met voorzetpanelen	Advies	-

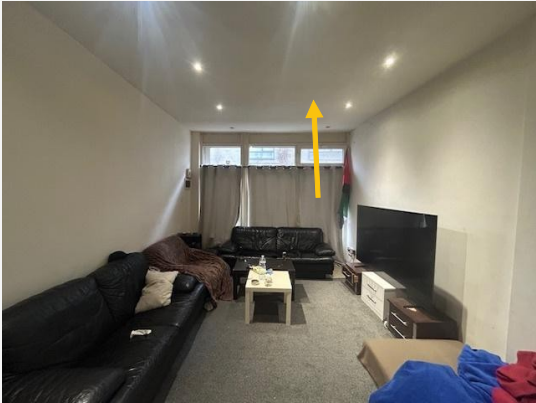
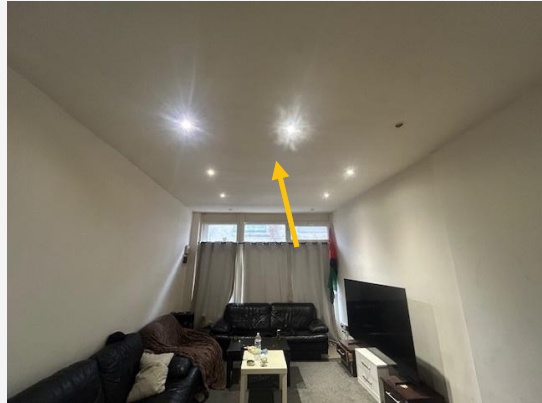
De plafonds zijn afgewerkt met niet-asbestverdachte voorzetpanelen. Controle en staalname van eventuele onderliggende materialen is enkel mogelijk mits uitbreiding naar een aanvullend destructief onderzoek.

De asbestdeskundige beoordeelt het materiaal als niet-asbestverdacht.

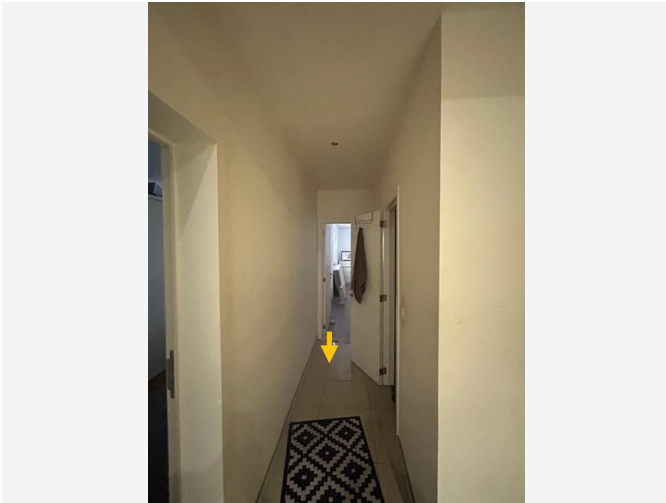
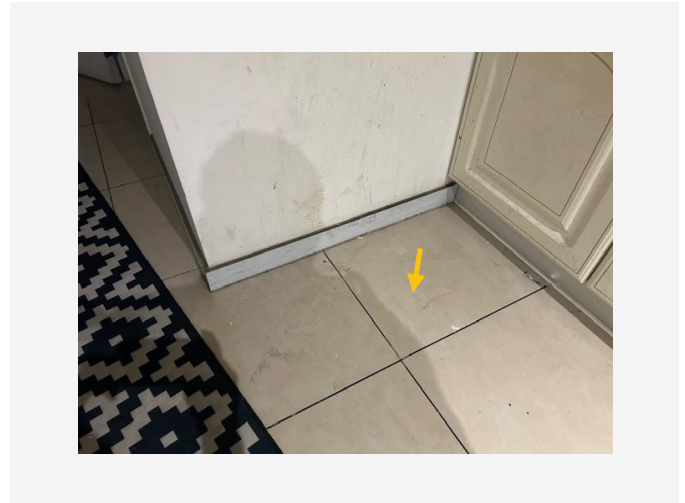
De vloeren zijn intact zonder zichtbare beschadigingen. Controle en monsternamen van de lijmlaag is enkel mogelijk mits uitbreiding naar een aanvullend destructief onderzoek.

Basis voor advies	Beoordeling op basis van expertise, zonder een vaststelling door de asbestdeskundige.
-------------------	---

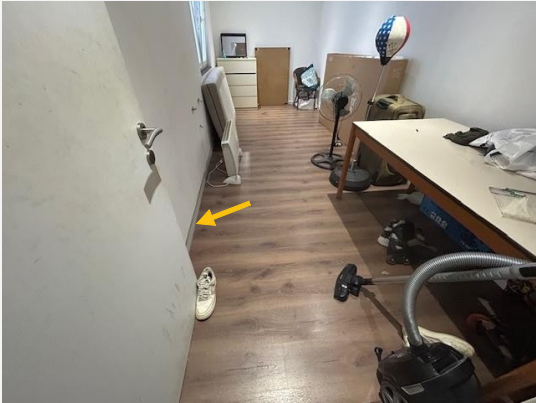
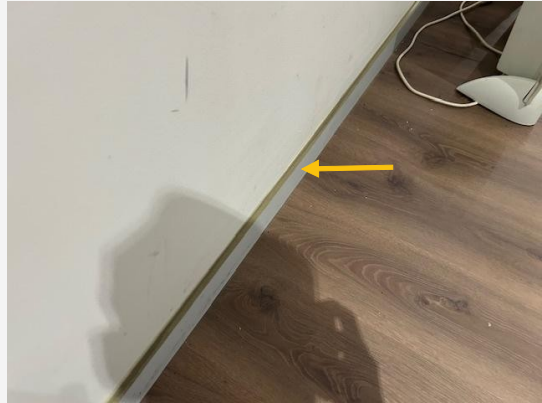
Afwerking met intacte plinten zonder zichtbare beschadigingen. Controle en monsternamen van de lijmlaag is enkel mogelijk mits uitbreiding naar een aanvullend destructief onderzoek.

Basis voor advies	Beoordeling op basis van expertise, zonder een vaststelling door de asbestdeskundige.
-------------------	---

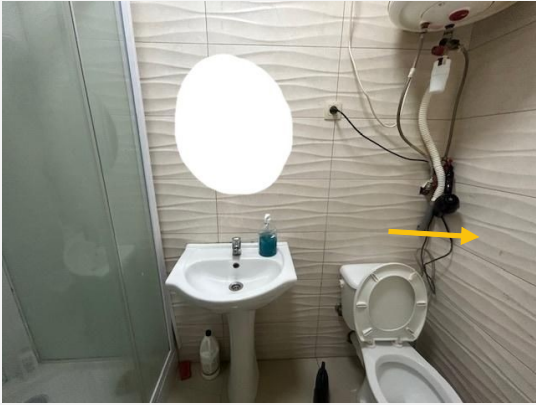
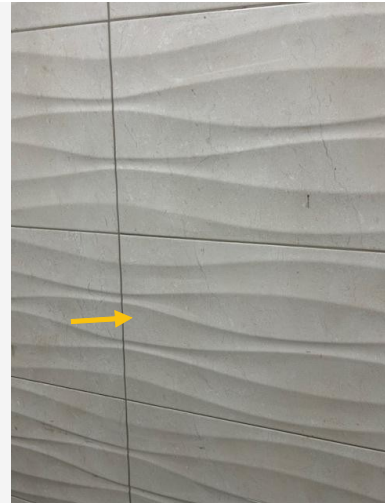
Afwerking met intacte faiencetegels zonder zichtbare beschadigingen. Controle en monsternamen van de lijmlaag is enkel mogelijk mits uitbreiding naar een aanvullend destructief onderzoek.

Basis voor advies	Beoordeling op basis van expertise, zonder een vaststelling door de asbestdeskundige.
-------------------	---

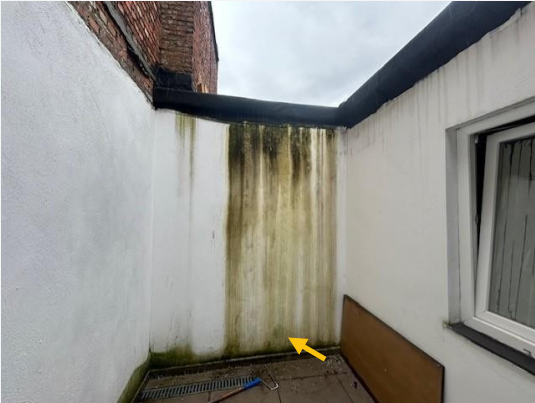
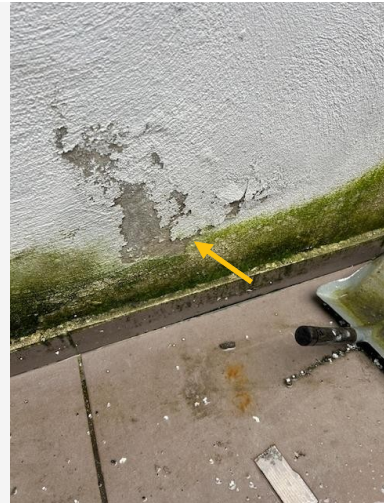
Fiche 5: Achtergevel met crepi

Geen asbest

Beschrijving	Achtergevel met crepi
Omgeving	Buiten
Primaire drager	Wand buitenschil
Bindmiddel van materiaal	Gips - kalk
Gebondenheid op basis van bindmiddel	Niet-hechtgebonden
Hoeveelheid (oppervlakte - dikte - aantal)	• 50,00 m ² - 2,00 cm - 1 stuk
Totaal volume	1,00 m ³
Identificatiemethode	De asbestdeskundige gebruikt een bestaande laboanalyse als bewijsdocument met bevestiging door vaststelling en expertise.
Destructieve handeling voor identificatie	Nee
Opmerking	De hoeveelheid is een zo nauwkeurig mogelijke opmeting, waar evenwel kleine afwijkingen op mogelijk zijn.

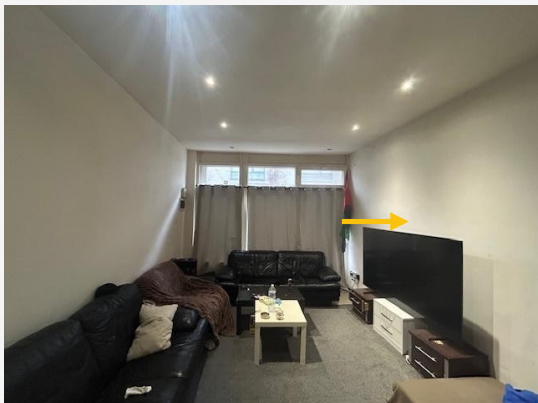
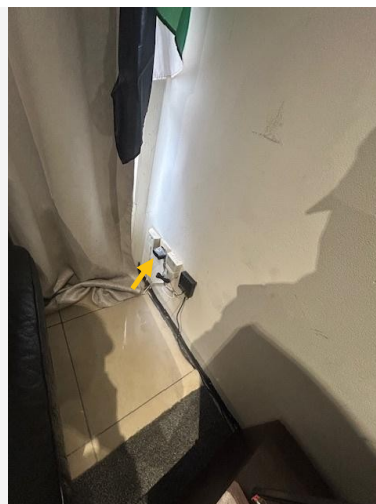
Fiche 6: Pleisterwerk muren

Geen asbest

#	Type	Referentie	Resultaat
6.1	Mengmonster	1009697AK	Geen asbest

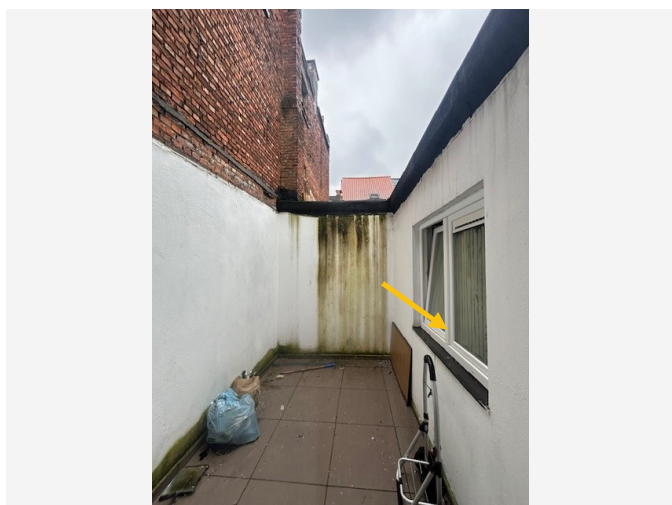
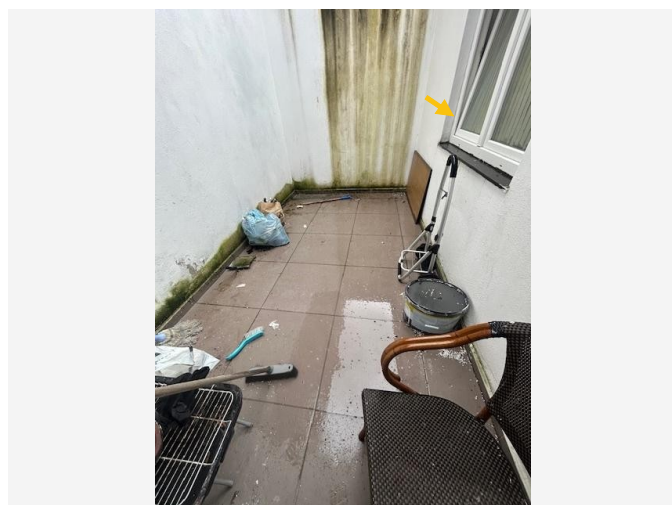
Beschrijving	Notitie	Terug te vinden op plannen
Fiche 7: Afdichtingsmateriaal (mastiek, kit) aan schrijnwerk	-	-
