# Asbestinventarisatetest

Lentelaan 40, 2950 Kapellen

Attestnummer : 20260512-000048.000

## Niet-asbestveilig

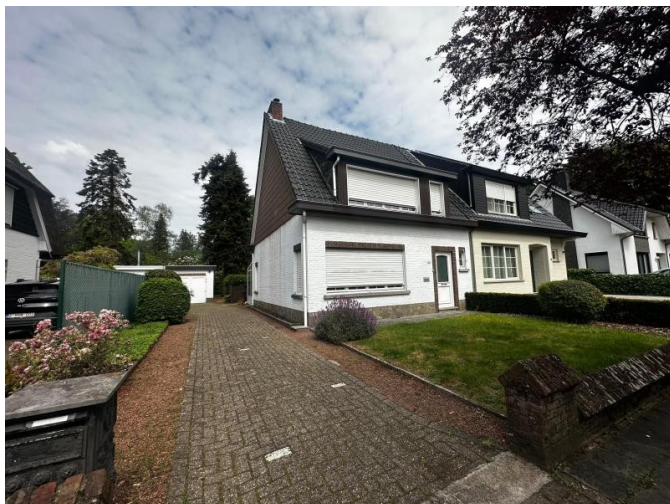
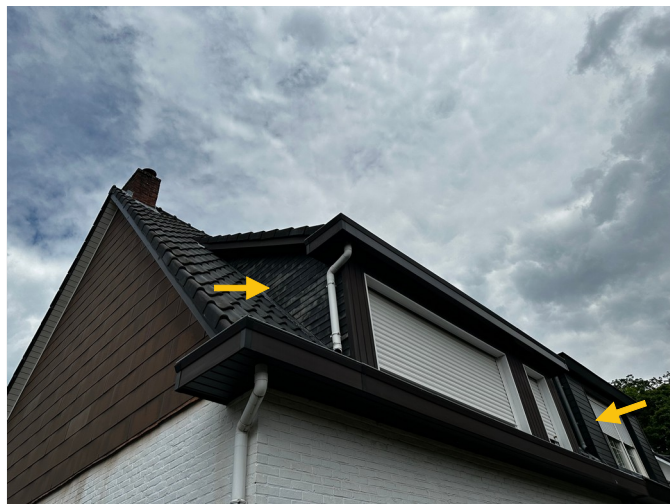
Eindbeoordeling materiaalrisico

Laag materiaalrisico en/of verlaagde kans op vezelvrijgave

<b>Gebondenheid</b>	Categorie 1: hechtgebonden in oorsprong
<b>Asbestsoort (vezeltype)</b>	Crocidoliet aanwezig
<b>Asbestconcentratie</b>	Laag (< 50%)
<b>Afschermingsgraad van het gehele materiaal</b>	Geheel of deels vrij aan de buitenlucht, maar geen contact met binnenlucht
<b>Toestand van het materiaal</b>	Licht beschadigd, licht verweerd. Intacte calciumsilicaatplaat of materiaal met categorie 3-gebondenheid

<b>Beschrijving</b>	Gevel met leien (dakkapel)
<b>Omgeving</b>	Buiten
<b>Primaire drager</b>	Wand buitenschil
<b>Asbestmateriaal</b>	Dak- en gevelbekleding - Lei, shingle
<b>Bindmiddel van asbestmateriaal</b>	Cement
<b>Gebondenheid op basis van bindmiddel</b>	Hecht
<b>Hoeveelheid (oppervlakte - aantal)</b>	<ul style="list-style-type: none"><li>• 2,00 m<sup>2</sup> - 4 stuks</li></ul>
<b>Totale oppervlakte</b>	8,00 m <sup>2</sup>
<b>Eenvoudig bereikbaar</b>	Ja
<b>Bevestigingswijze</b>	<ul style="list-style-type: none"><li>• Genageld, geniet</li></ul>
<b>Identificatiemethode</b>	<p>De asbestdeskundige beoordeelt het materiaal als asbestverdacht en dus asbesthoudend, en dit zonder monstername.</p> <p>Motivatie: Er is een onderzoeksbeperking die monstername verhindert; De ruimte of het materiaal bevindt zich hoger dan 3,5 meter vanaf een vaste ondergrond.</p>
<b>Destructieve handeling voor identificatie</b>	Nee

<b>Opmerking</b>	<p>De hoeveelheid is een zo nauwkeurig mogelijke opmeting. Hieraan kunnen evenwel geen rechten worden ontleend.</p> <p>De leien aan de zijkant van de dakkapellen zijn asbestverdacht. Zowel vooraan als achteraan de woning.</p>

Verwijderen

- Verwijder dit asbestmateriaal zo snel mogelijk. Volg de toestand goed op.
- Hemelwater dat afspoelt van asbestcement daken of gevels kan asbestdeeltjes bevatten. Gebruik het enkel voor gesloten circuits (bv. spoelen toiletten). Reinig na het vervangen van het dak of de gevel de dakgoten en regenwaterput of -ton om asbesthoudend sediment of slib te verwijderen
- Voer bijkomende staalname(s) uit.

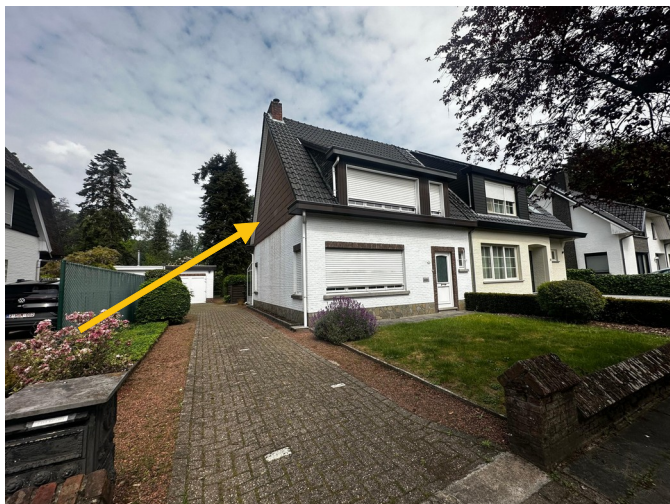
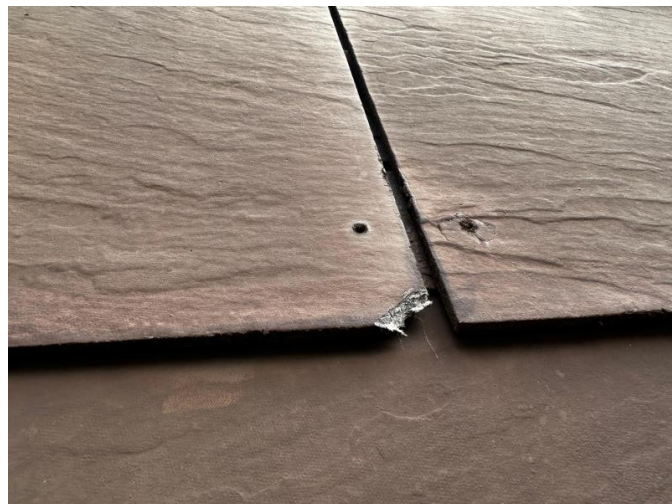
Eindbeoordeling materiaalrisico

Verhoogd materiaalrisico en/of verhoogde kans op vezelvrijgave

Gebondenheid	Categorie 1: hechtgebonden in oorsprong
Asbestsoort (vezeltype)	Alleen chrysotiel aanwezig
Asbestconcentratie	Laag (< 50%)
Afschermingsgraad van het gehele materiaal	Geheel of deels vrij aan de buitenlucht, maar geen contact met binnenlucht
Toestand van het materiaal	Matig beschadigd, matig verweerd

#	Type	Referentie	Resultaat
2.1	Puntmonster	PM04 - Leien	Chrysotiel

<b>Beschrijving</b>	Gevel met leien (linkergevel bruin)
<b>Omgeving</b>	Buiten
<b>Primaire drager</b>	Wand buitenschil
<b>Asbestmateriaal</b>	Dak- en gevelbekleding - Lei, shingle
<b>Bindmiddel van asbestmateriaal</b>	Cement
<b>Gebondenheid op basis van bindmiddel</b>	Hecht
<b>Hoeveelheid (oppervlakte - aantal)</b>	<ul style="list-style-type: none"><li>• 35,00 m<sup>2</sup> - 1 stuk</li></ul>
<b>Totale oppervlakte</b>	35,00 m <sup>2</sup>
<b>Eenvoudig bereikbaar</b>	Ja
<b>Bevestigingswijze</b>	<ul style="list-style-type: none"><li>• Genageld, geniet</li></ul>
<b>Identificatiemethode</b>	Een monstername door de asbestdeskundige met laboanalyse door een asbestlabo.
<b>Destructieve handeling voor identificatie</b>	Nee
<b>Opmerking</b>	De hoeveelheid is een zo nauwkeurig mogelijke opmeting. Hieraan kunnen evenwel geen rechten worden ontleend.

Verwijderen

- Verwijder dit asbestmateriaal zo snel mogelijk. Volg de toestand goed op.
- Hemelwater dat afspoelt van asbestcement daken of gevels kan asbestdeeltjes bevatten. Gebruik het enkel voor gesloten circuits (bv. spoelen toiletten). Reinig na het vervangen van het dak of de gevel de dakgoten en regenwaterput of -ton om asbesthoudend sediment of slib te verwijderen

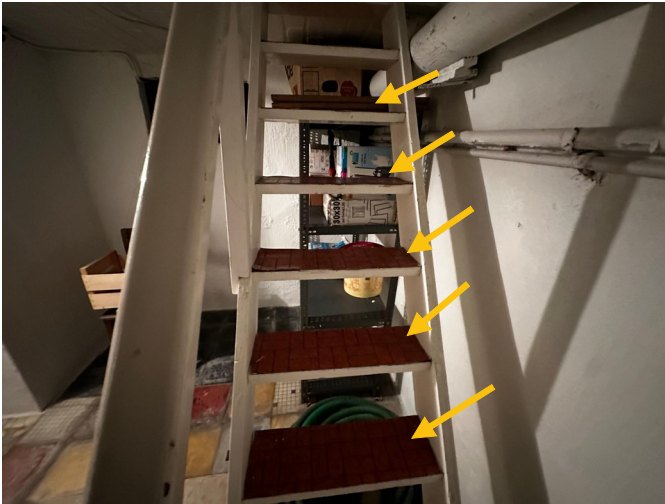
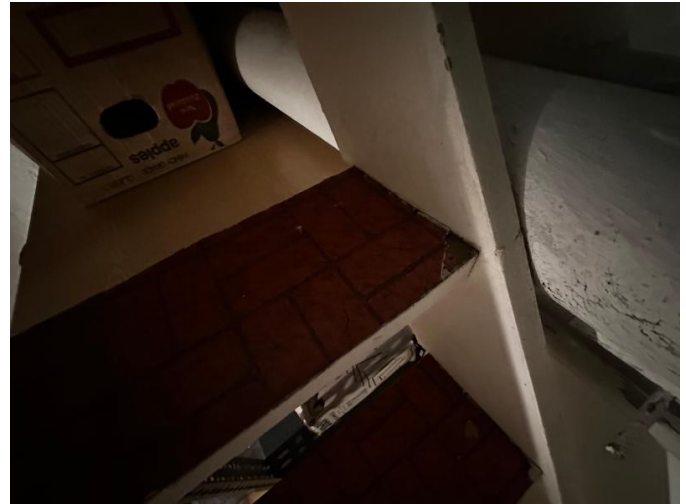
Eindbeoordeling materiaalrisico	Verhoogd materiaalrisico en/of verhoogde kans op vezelvrijgave
---------------------------------	--

Gebondenheid	Categorie 2: niet-hechtgebonden met matrix
Asbestsoort (vezeltype)	Alleen chrysotiel aanwezig
Asbestconcentratie	Hoog ( $\geq 50\%$ )
Afschermingsgraad van het gehele materiaal	Geheel of deels vrij aan de binnenlucht, maar geen contact met binnenluchtstromen
Toestand van het materiaal	Licht beschadigd, licht verweerd. Intacte calciumsilicaatplaat of materiaal met categorie 3-gebondenheid

#	Type	Referentie	Resultaat
3.1	Puntmonster	PM02 - Vinyl	Chrysotiel

Beschrijving	Vinyl
Omgeving	Binnen
Primaire drager	Vloer
Asbestmateriaal	Prefab - afwerking - Vloerzeil
Bindmiddel van asbestmateriaal	Karton - papier - viltachtig
Gebondenheid op basis van bindmiddel	Niet-hechtgebonden
Hoeveelheid (oppervlakte - aantal)	<ul style="list-style-type: none"><li>• 0,50 m<sup>2</sup> - 10 stuks</li></ul>
Totale oppervlakte	5,00 m <sup>2</sup>
Eenvoudig bereikbaar	Ja
Bevestigingswijze	<ul style="list-style-type: none"><li>• Verlijmd, ingegoten, versmeerd</li></ul>
Identificatiemethode	Een monstername door de asbestdeskundige met laboanalyse door een asbestlabo.
Destructieve handeling voor identificatie	Nee
Opmerking	<p>De hoeveelheid is een zo nauwkeurig mogelijke opmeting. Hieraan kunnen evenwel geen rechten worden ontleend.</p> <p>Het vloerzeil op de traptreden naar de kelder zijn asbesthoudend.</p>

Verwijderen

- Zorg voor een veilig beheer. Vermijd het beschadigen van het asbestmateriaal. Controleer de toestand jaarlijks op wijzigingen.

- Hermetische zone (erkend asbestverwijderaars)  
Deze toepassing kan enkel door een erkende asbestverwijderaars via de methodiek van hermetische zone verwijderd worden omdat verwijdering via de methodiek van eenvoudige handelingen en/of couveusezakmethode niet mogelijk is; en er automatisch een verhoogd risico op vrijgave van asbestvezels (max. concentratie 0,01 vezels/cm - CODEX Art. VI.3-54) ontstaat. (Bron: CODEX - Art. VI.3-61.- par 1.)

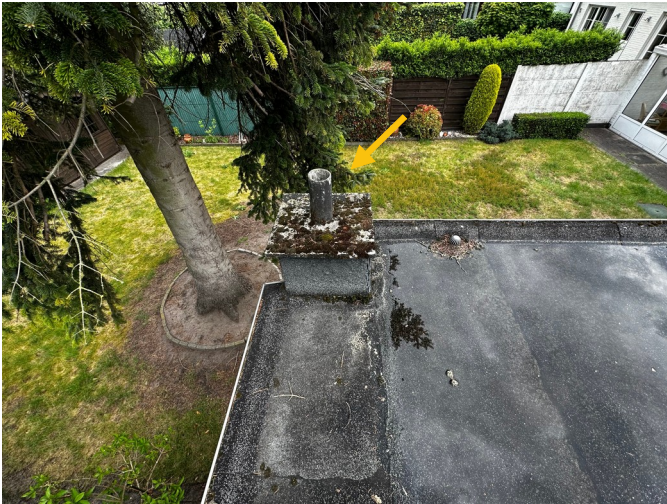
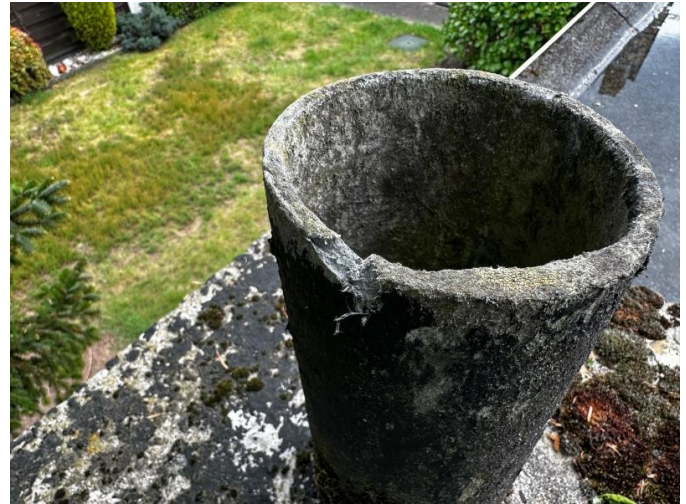
Eindbeoordeling materiaalrisico	Verhoogd materiaalrisico en/of verhoogde kans op vezelvrijgave
---------------------------------	--

Gebondenheid	Categorie 1: hechtgebonden in oorsprong
Asbestsoort (vezeltype)	Crocidoliet aanwezig
Asbestconcentratie	Laag (< 50%)
Afschermingsgraad van het gehele materiaal	Geheel of deels vrij aan de buitenlucht, maar geen contact met binnenlucht
Toestand van het materiaal	Matig beschadigd, matig verweerd

#	Type	Referentie	Resultaat
4.1	Puntmonster	PM03 - Schouw	Crocidoliet, Chrysotiel

Beschrijving	Schouw
Omgeving	Buiten
Primaire drager	HVAC infrastructuur en uitrusting
Asbestmateriaal	Rookgaskanaal
Bindmiddel van asbestmateriaal	Cement
Gebondenheid op basis van bindmiddel	Hecht
Hoeveelheid (lengte - omtrek - dikte - aantal)	<ul style="list-style-type: none"><li>• 1,00 m - 40,00 cm - 2,00 cm - 1 stuk</li></ul>
Totaal volume	0,008 m <sup>3</sup>
Eenvoudig bereikbaar	Ja
Bevestigingswijze	<ul style="list-style-type: none"><li>• Verlijmd, ingegoten, versmeerd</li></ul>
Identificatiemethode	Een monstername door de asbestdeskundige met laboanalyse door een asbestlabo.
Destructieve handeling voor identificatie	Nee
Opmerking	De hoeveelheid is een zo nauwkeurig mogelijke opmeting. Hieraan kunnen evenwel geen rechten worden ontleend.

Verwijderen

- Zorg voor een veilig beheer. Vermijd het beschadigen van het asbestmateriaal. Controleer de toestand jaarlijks op wijzigingen.

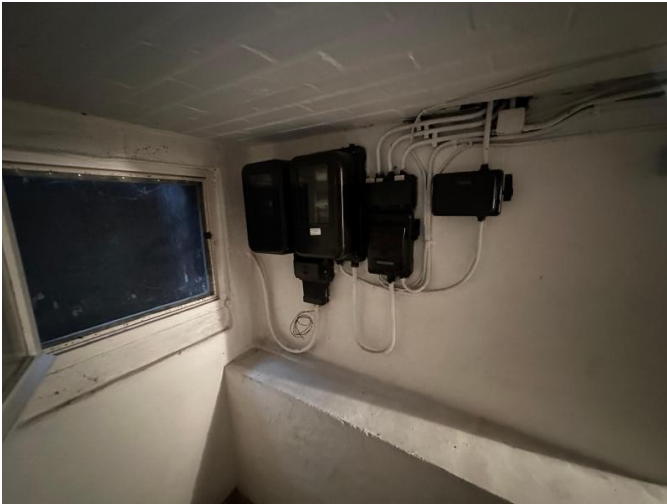
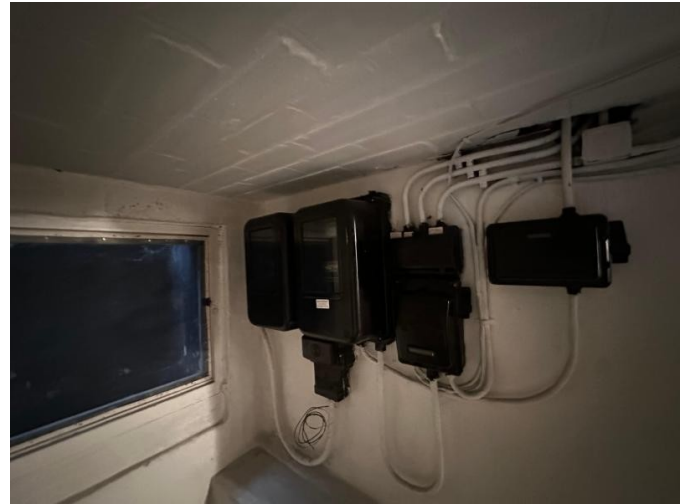
Beschrijving	Bakeliet schakelkast
Omgeving	Binnen
Primaire drager	Communicatie en elektrische infrastructuur en uitrusting
Asbestmateriaal	Plaat, paneel, tablet - Type Bakeliet
Bindmiddel van asbestmateriaal	Kunststof of -hars
Gebondenheid op basis van bindmiddel	Hecht
Hoeveelheid (oppervlakte - dikte - aantal)	<ul style="list-style-type: none"> <li>• 0,10 m<sup>2</sup> - 1,00 cm - 1 stuk</li> </ul>
Totaal volume	0,001 m <sup>3</sup>
Eenvoudig bereikbaar	Ja
Bevestigingswijze	<ul style="list-style-type: none"> <li>• Geschroefd</li> </ul>
Identificatiemethode	<p>De asbestdeskundige beoordeelt het materiaal als asbestverdacht en dus asbesthoudend, en dit zonder monstername.</p> <p>Motivatie: De monstername brengt andere schade aan dan schade die inherent is aan de monstername.</p>
Destructieve handeling voor identificatie	Nee
Opmerking	De hoeveelheid is een zo nauwkeurig mogelijke opmeting. Hieraan kunnen evenwel geen rechten worden ontleend. Monstername niet uitgevoerd wegens risico op beschadiging van een elektrisch component en mogelijke blootstelling aan spanning of storingen in de elektrische installatie.

Zorgvuldig beheren

- Zorg voor een veilig beheer. Vermijd het beschadigen van het asbestmateriaal. Controleer de toestand jaarlijks op wijzigingen.
- Voer bijkomende staalname(s) uit.

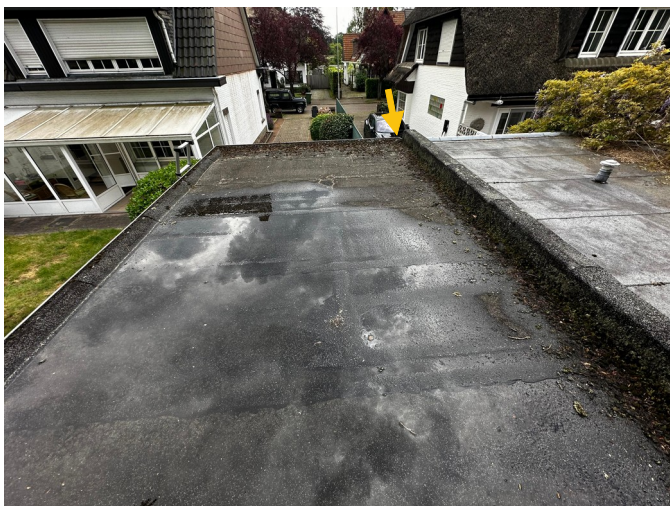
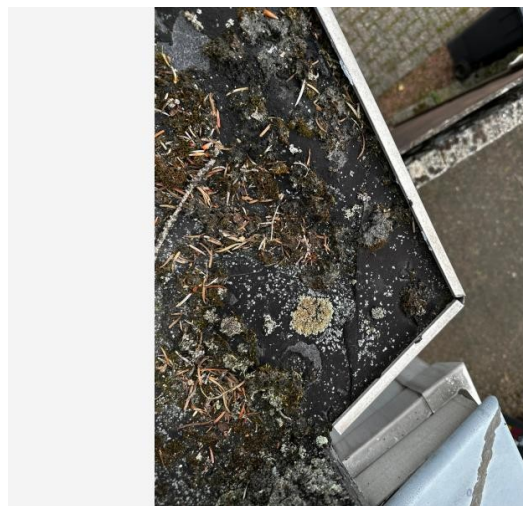
## Fiche 9: Roofing

Geen asbest

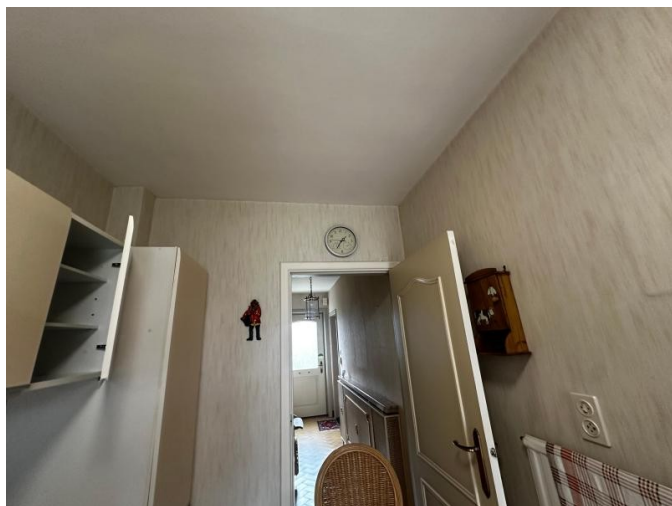
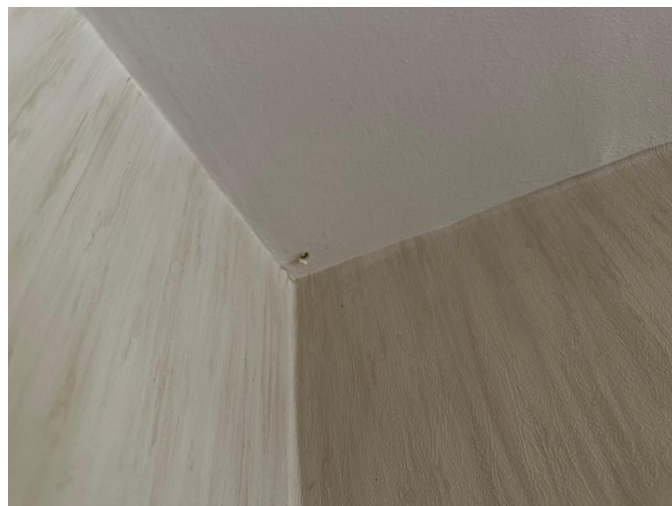
## Fiche 10: Pleisterwerk plafonds

Geen asbest

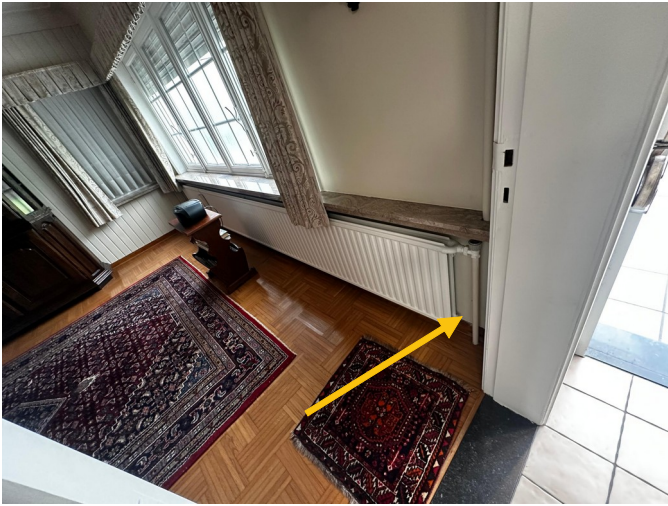
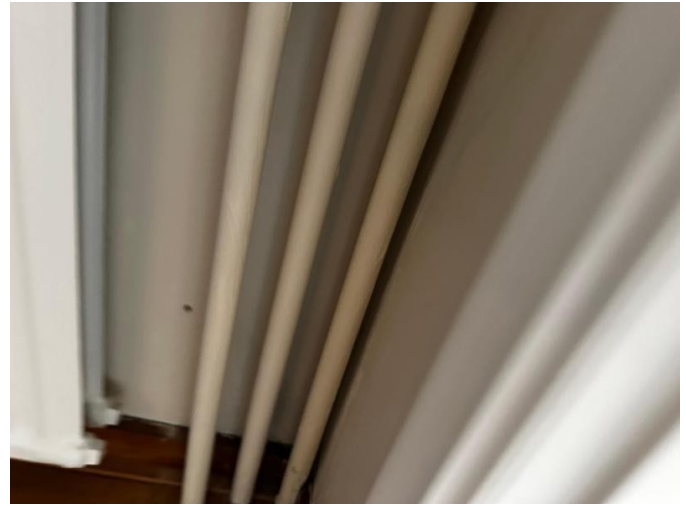
# Fiche 11: Pleisterwerk wanden

Geen asbest

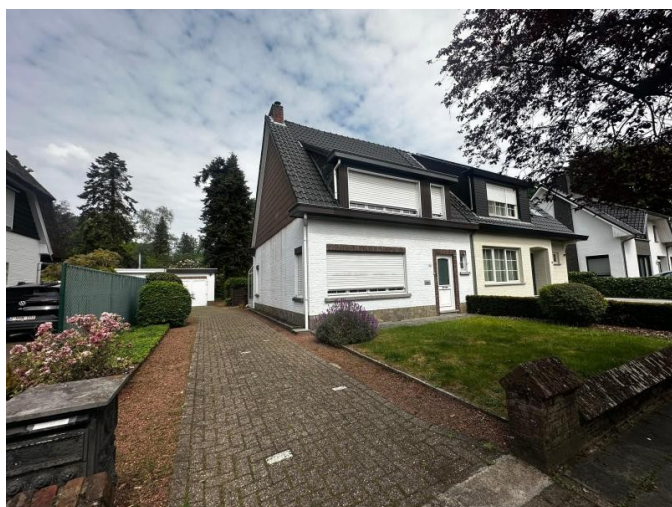
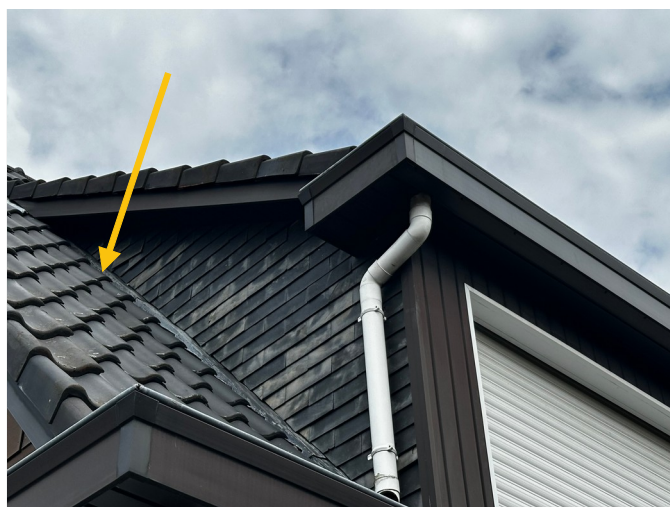
### Fiche 12: Dakbedekking bestaande uit pannen (niet verdacht)

Beschrijving	Notitie	Terug te vinden op plannen
Fiche 12: Dakbedekking bestaande uit pannen (niet verdacht)	De dakbedekking is niet-asbestverdacht.	-

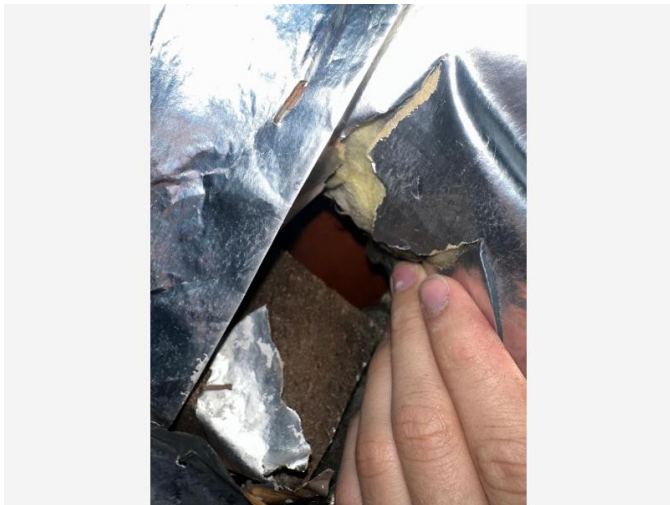
### Fiche 13: Geen asbestverdacht onderdak aangetroffen

Beschrijving	Notitie	Terug te vinden op plannen
Fiche 13: Geen asbestverdacht onderdak aangetroffen	Na het optillen van een pan werd geen asbestverdacht onderdak aangetroffen. Dit betekent niet dat er geen onderdak aanwezig kan zijn op plaatsen die niet gecontroleerd werden. Bij werken, laat een eventueel aangetroffen onderdak controleren op aanwezigheid van asbest.	-
Fiche 14: Liftinfrastructuur (niet aanwezig)	Er is geen liftinfrastructuur aanwezig op de inspectielocatie.	-
Fiche 15: Mastiek (niet aanwezig)	Er is geen asbestverdachte mastiek aanwezig.	-
