Asbestinventarisatetest

Camiel Schuermanslaan 67/0201, 3070 Kortenberg

Attestnummer : 20260409-000263.000

Uitgegeven op : 09.04.2026

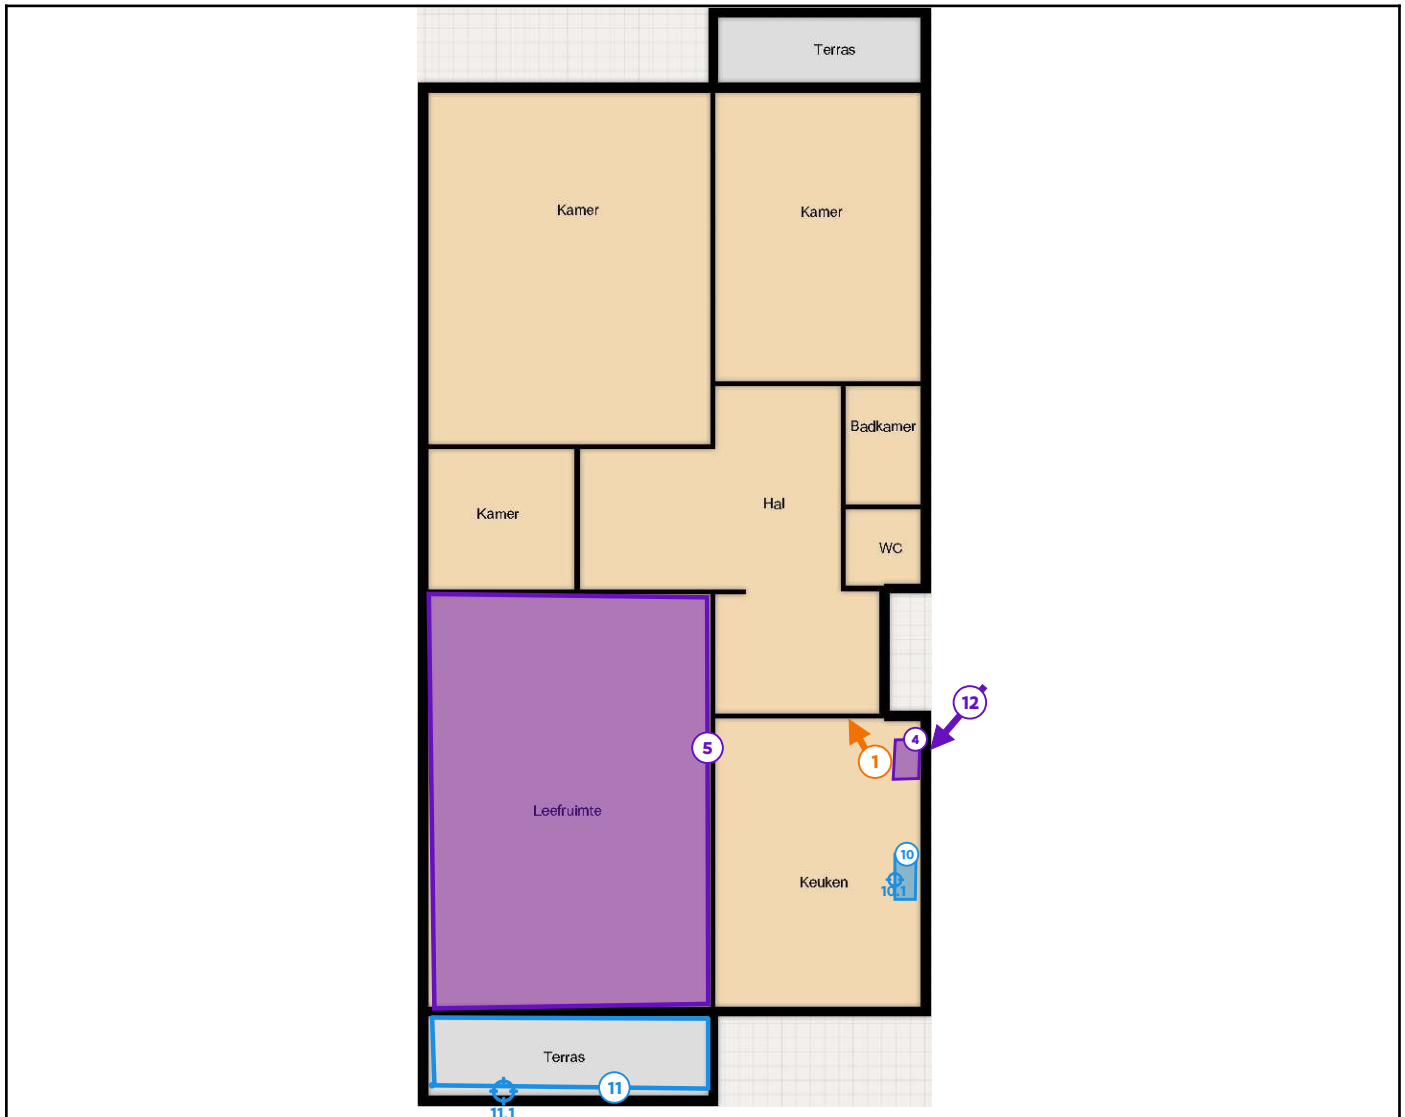
Plan 3.1: Plan appartement

| Beschrijving | Type | Actie |
|---|---|---|
| 1. Bakeliet | Asbestmateriaal | Verwijderen |

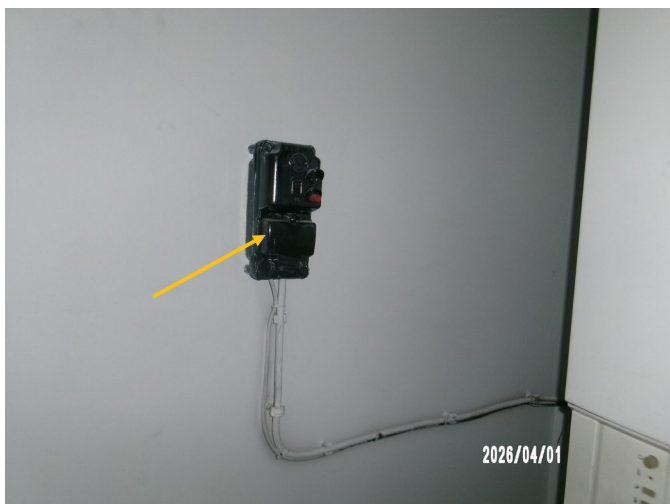
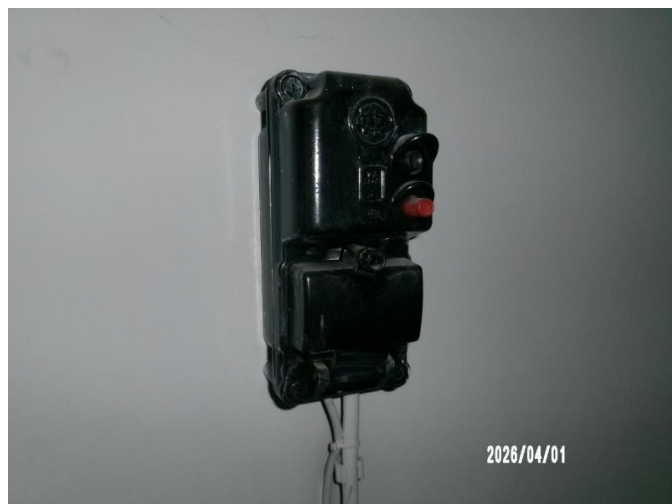
| Fiche 1: Bakeliet..... | 17 |

Risicobeoordeling

| Eindbeoordeling materiaalrisico | Verhoogd materiaalrisico en/of verhoogde kans op vezelvrijgave |

| Asbestsoort (vezeltype) | Crocidoliet aanwezig |
| Toestand van het materiaal | Licht beschadigd, licht verweerd. Intacte calciumsilicaatplaat of materiaal met categorie 3-gebondenheid |

| Beschrijving | Bakeliet |
| Opmerking | <p>Deze oppervlakte werd niet gemeten, maar geschat op basis van een benadering voor alle aanwezige schakelaars. Deze schatting mag niet worden gebruikt als maatstaf voor heffingen. Als deskundige hebben wij geverifieerd dat het materiaal inderdaad bakeliet betreft en geen harde PVC. Bakeliet wordt door ons beschouwd als een asbestverdachte toepassing, aangezien het in veel gevallen asbesthoudend is. We hebben echter geen staalname uitgevoerd om de functionaliteit van de schakelaars niet in gevaar te brengen.</p> |

Verwijderen

- Zorg voor een veilig beheer. Vermijd het beschadigen van het asbestmateriaal. Controleer de toestand jaarlijks op wijzigingen.
- Voer bijkomende staalname(s) uit.

- Eenvoudige handelingen: mag via doe-het-zelf of door werknemer(s) met opleidingsattest eenvoudige handelingen
Raadpleeg de actuele wetgeving op de website van OVAM. Onder strikte voorwaarden kan het eventueel toegestaan zijn om deze toepassing zelf te verwijderen. Bij twijfel wordt echter sterk aangeraden om een erkende asbestverwijderaar te raadplegen. Zorg er bovendien voor dat u zich goed informeert via de websites van OVAM en andere officiële bronnen over de vereiste persoonlijke beschermingsmaatregelen en de richtlijnen voor het veilig verwijderen van asbest.

Houd er rekening mee dat deze toepassingen vaak onder spanning staan. Het is daarom aan te raden om ook een elektricien te raadplegen, aangezien het werken aan of verwijderen van deze toepassingen specifieke technische kennis vereist.

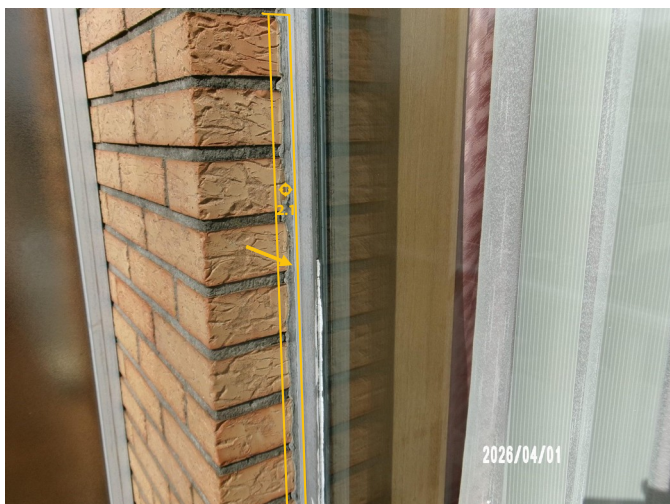
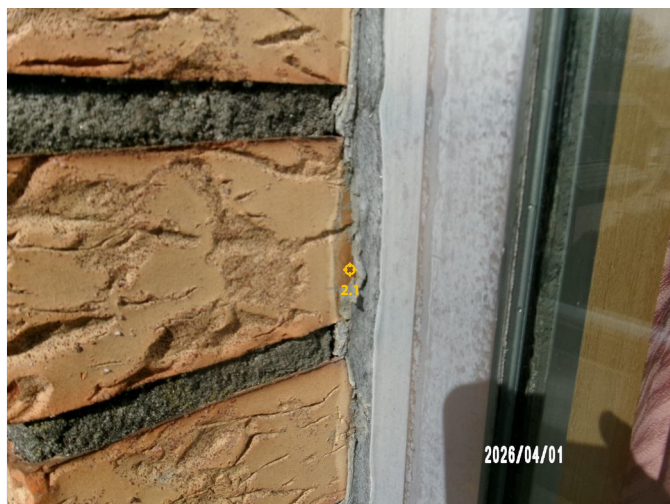
| Fiche 2: Kit muur - profiel..... | 20 |

| Eindbeoordeling materiaalrisico | Laag materiaalrisico en/of verlaagde kans op vezelvrijgave |

| Asbestsoort (vezeltype) | Alleen chrysotiel aanwezig |
| Toestand van het materiaal | Licht beschadigd, licht verweerd. Intacte calciumsilicaatplaat of materiaal met categorie 3-gebondenheid |

| # | Type | Referentie | Resultaat |
|---|---|---|---|
| 2.1 | Puntmonster | kit muur profiel | Chrysotiel |

| Beschrijving | Kit muur - profiel |

Zorgvuldig beheren

- Zorg voor een veilig beheer. Vermijd het beschadigen van het asbestmateriaal. Controleer de toestand jaarlijks op wijzigingen.

- Eenvoudige handelingen: mag via doe-het-zelf of door werknemer(s) met opleidingsattest eenvoudige handelingen
Door een aannemer met opleidingsattest laten verwijderen door de dikwijls moeilijk verwijderbare kit. Zorg ervoor dat de kit volledig verwijderd is. Dubbel verpakt afvoeren. Geen sneldraaiend gereedschap gebruiken. Het apart verwijderen van de kit is een lastig en minutieus werk.

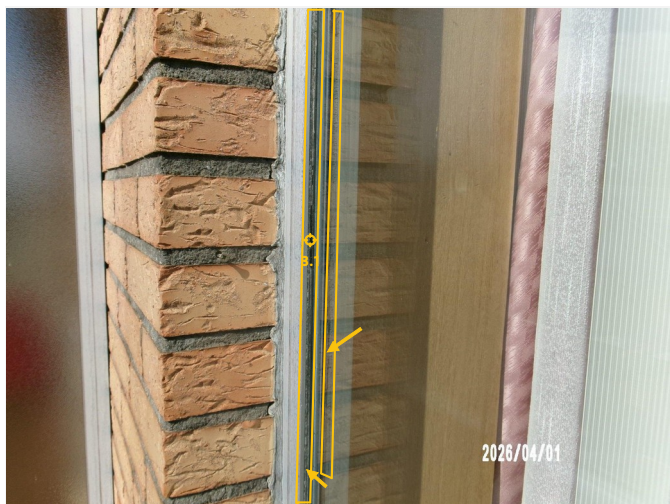
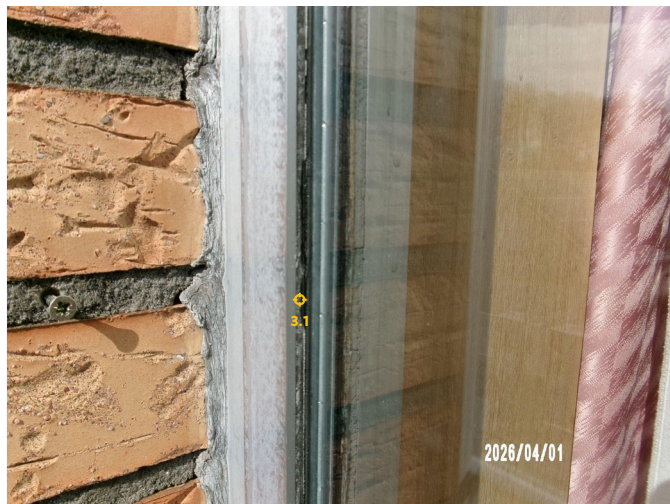
| Fiche 3: Kit ramen - profiel..... | 23 |

| Eindbeoordeling materiaalrisico | Laag materiaalrisico en/of verlaagde kans op vezelvrijgave |

| Asbestsoort (vezeltype) | Alleen chrysotiel aanwezig |
| Toestand van het materiaal | Licht beschadigd, licht verweerd. Intacte calciumsilicaatplaat of materiaal met categorie 3-gebondenheid |

| # | Type | Referentie | Resultaat |
|---|---|---|---|
| 3.1 | Puntmonster | Kit raam profiel | Chrysotiel |

| Beschrijving | Kit ramen - profiel |

Zorgvuldig beheren

- Zorg voor een veilig beheer. Vermijd het beschadigen van het asbestmateriaal. Controleer de toestand jaarlijks op wijzigingen.

- Eenvoudige handelingen: mag via doe-het-zelf of door werknemer(s) met opleidingsattest eenvoudige handelingen
Door een aannemer met opleidingsattest laten verwijderen door de dikwijls moeilijk verwijderbare kit. Zorg ervoor dat de kit volledig verwijderd is. Dubbel verpakt afvoeren. Geen sneldraaiend gereedschap gebruiken. Het apart verwijderen van de kit is een lastig en minutieus werk.

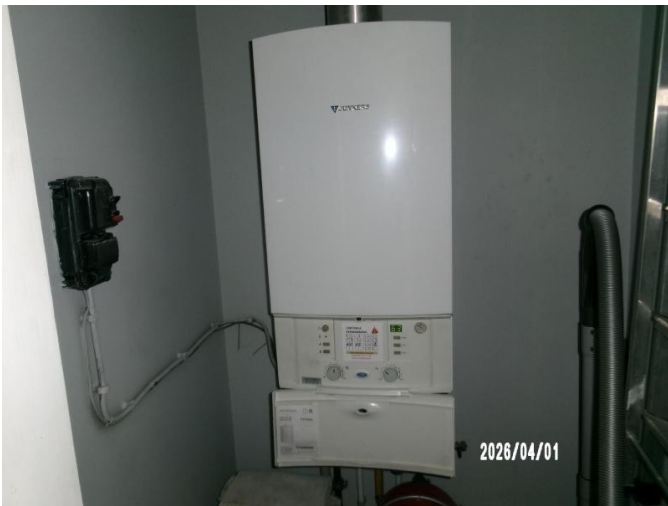
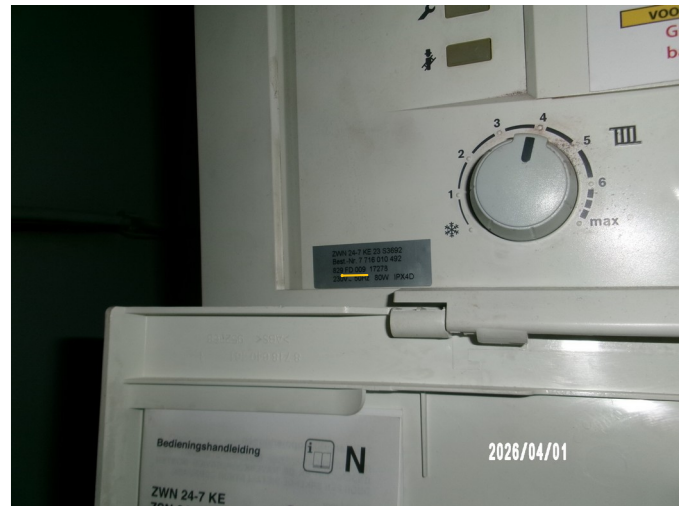
| Fiche 4: Stookketel / Brander..... | 27 |

Tijdens onze inspectie hebben we geen bouwjaar kunnen achterhalen van de stookketel. Het FD nummer 009 geeft het bouwjaar weer van dit toestel. Volgens de lijst van de fabrikant is dit september 2010.

| Basis voor advies | De asbestdeskundige beoordeelt het materiaal als niet-asbestverdacht. |

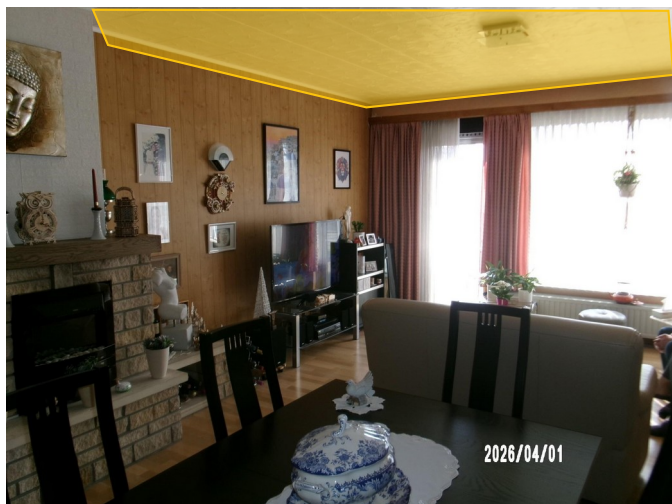
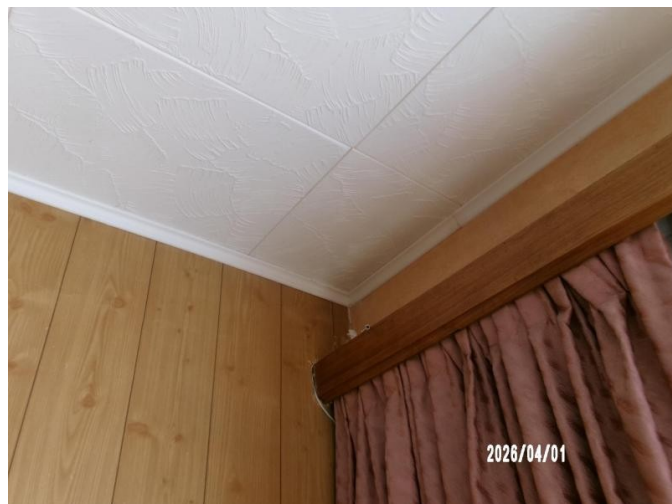
| Fiche 5: Plafonds uit niet asbestverdacht materiaal..... | 28 |

De plafonds zijn gemaakt van niet-asbestverdachte materialen (bijvoorbeeld laminaat, gyproc, ...), deze toepassingen zijn niet asbestverdacht. We hebben echter niet kunnen vaststellen of er mogelijk asbestverdachte of asbesthoudende materialen achter deze toepassingen aanwezig zijn. Bij renovatie of sloop is het aangeraden om een destructief onderzoek te laten uitvoeren van deze toepassingen.

| Basis voor advies | De asbestdeskundige beoordeelt het materiaal als niet-asbestverdacht. |

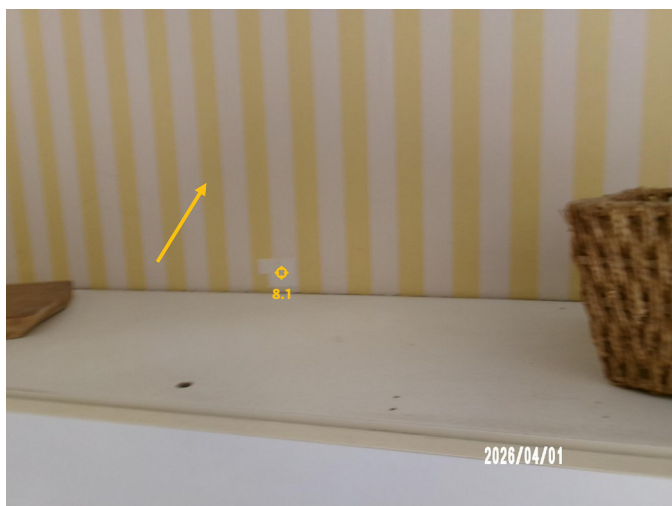
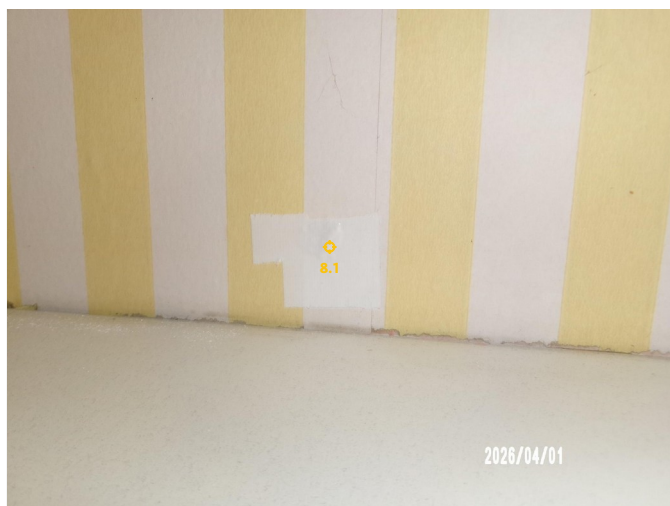
Fiche 8: Beploistering op de muren

Geen asbest

| # | Type | Referentie | Resultaat |
|---|---|---|---|
| 8.1 | Mengmonster | ST 1 | Geen asbest |

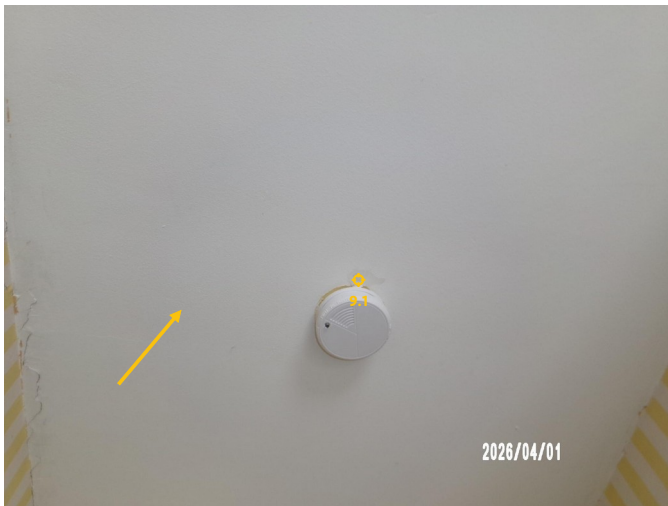
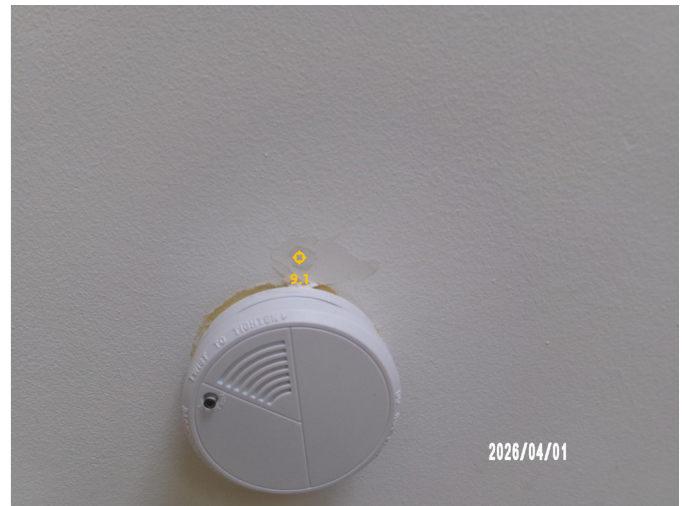
| Fiche 9: Beploistering op de plafonds..... | 34 |

Geen asbest

| # | Type | Referentie | Resultaat |
|---|---|---|---|
| 9.1 | Mengmonster | ST 2 | Geen asbest |

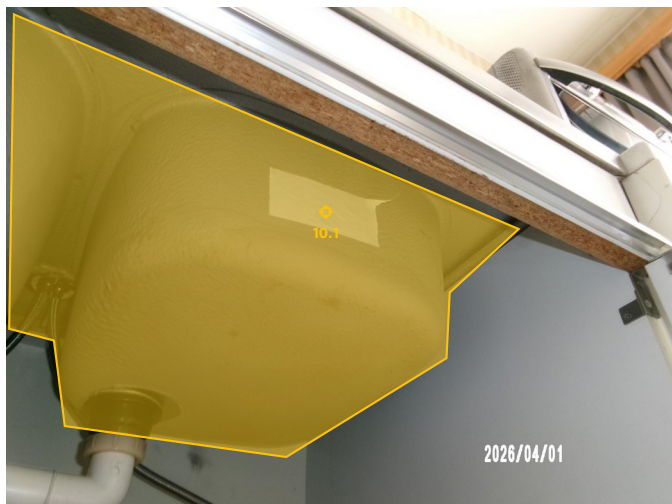
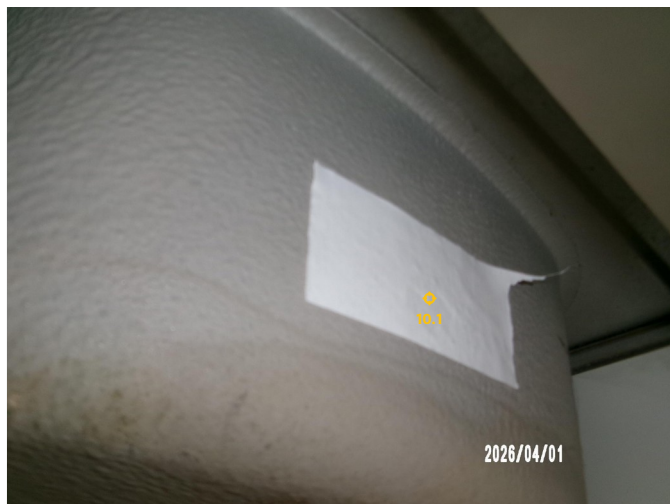
Fiche 10: Coating spoelbak

Geen asbest

| # | Type | Referentie | Resultaat |
|---|---|---|---|
| 10.1 | Puntmonster | Coating gootsteen | Geen asbest |

| Opmerking | Onderzijde van de spoelbak in de keuken. |

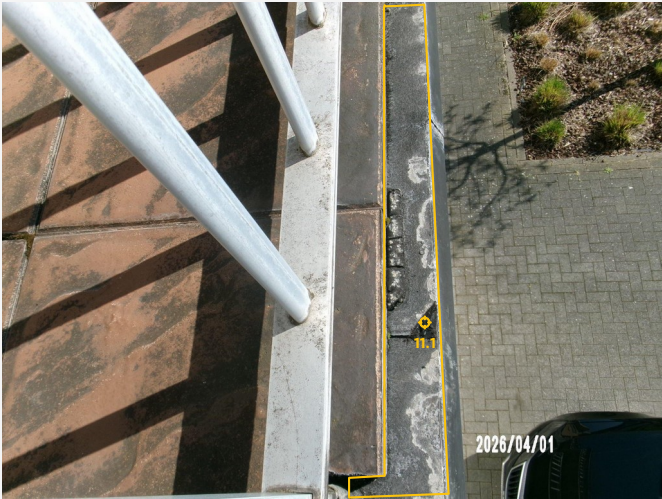
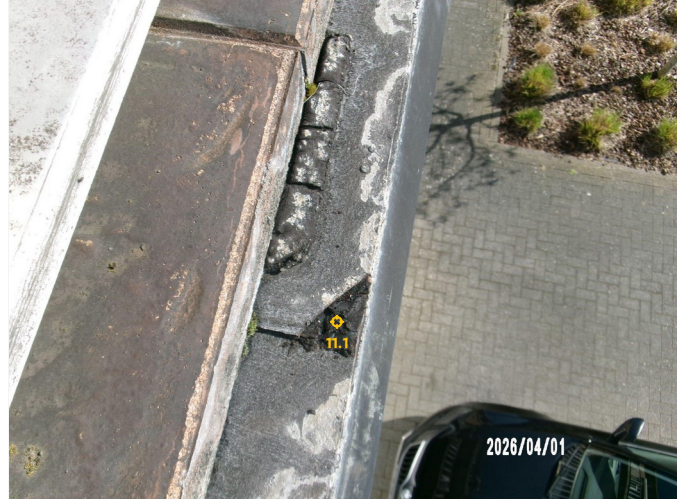
Fiche 11: Roofing onder terrastegel

Geen asbest

| # | Type | Referentie | Resultaat |
|---|---|---|---|
| 11.1 | Puntmonster | Roofing | Geen asbest |
