Asbestinventarisatetest

Albert Dickschenstraat 25, 2610 Antwerpen

Attestnummer : 20260521-000309.000

Uitgegeven op : 21.05.2026

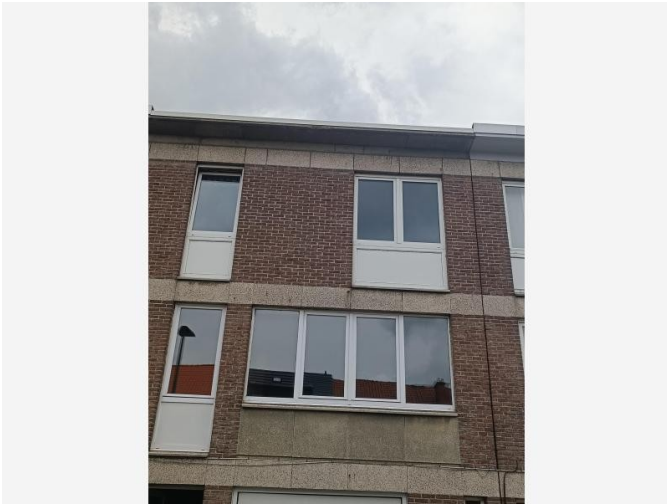
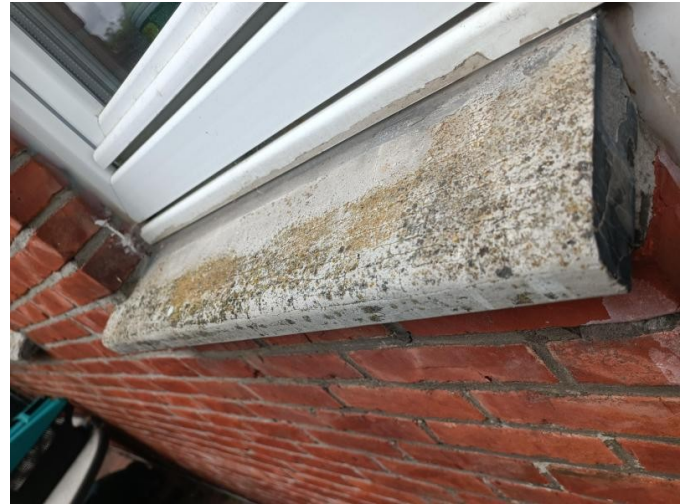
Het asbestmateriaal valt onder de mijlpaal van 2040.

Verwijderen

Afschuren van de toepassing zal de blootstellingsrisico's verhogen

Eindbeoordeling materiaalrisico	Verhoogd materiaalrisico en/of verhoogde kans op vezelvrijgave
---------------------------------	--

Gebondenheid	Categorie 1: hechtgebonden in oorsprong
Asbestsoort (vezeltype)	Alleen chrysotiel aanwezig
Asbestconcentratie	Laag (< 50%)
Afschermingsgraad van het gehele materiaal	Geheel of deels vrij aan de buitenlucht, maar geen contact met binnenlucht
Toestand van het materiaal	Matig beschadigd, matig verweerd

#	Type	Referentie	Resultaat
1.1	Puntmonster	dorpel	Chrysotiel

Beschrijving	Venster dorpel buiten (asbestcement)
Omgeving	Buiten
Primaire drager	Wandopening verticaal (raam, deur, ...)
Asbestmateriaal	Plaat, paneel, tablet - Generiek
Bindmiddel van asbestmateriaal	Cement
Gebondenheid op basis van bindmiddel	Hecht
Hoeveelheid (oppervlakte - dikte - aantal)	• 0,50 m ² - 3,00 cm - 6 stuks
Totaal volume	0,09 m ³
Eenvoudig bereikbaar	Ja
Bevestigingswijze	• Verlijmd, ingegoten, versmeerd
Identificatiemethode	Een monstername door de asbestdeskundige met laboanalyse door een asbestlabo.
Destructieve handeling voor identificatie	Nee
Opmerking	De vermelde oppervlaktes, diktes, gewichten en volumes betreffen een beredeneerde schatting. Er worden geen rechten verleend aan deze oppervlaktes/diktes/volumes.

- Zorg voor een veilig beheer. Vermijd het beschadigen van het asbestmateriaal. Controleer de toestand jaarlijks op wijzigingen.

- Eenvoudige handelingen: mag via doe-het-zelf of door werknemer(s) met opleidingsattest eenvoudige handelingen
EH via doe-het zelf : De dorpels of tabletten kunnen voorzichtig losgebeiteld worden, zonder de toepassing zelf te breken , extra bevochtigen om stof te voorkomen Standaard dragen van de nodige wegwerp beschermingsmiddelen FFP 3 masker , handschoenen en tyvec CAT III type 5-6 , afwasbaar schoeisel Verpakken in dubbel plastic folie , sluit luchtdicht af en afvoeren naar het containerpark als hechtgebonden asbestafval. Voor hechtgebonden toepassingen: Bij verwijdering door doe-het-zelf moet men dit afval dubbel en luchtdicht verpakt aandienen bij het gemeentelijk recyclagepark. Men raadpleegt best op voorhand de voorwaarden van het recyclagepark. Zie ook link Zie <https://ovam.vlaanderen.be/wie-mag-wat-verwijderen> <https://ovam.vlaanderen.be/voorzorgsmaatregelen-bij-asbestverwijdering> <https://ovam.vlaanderen.be/asbestafval-afvoeren> Zie ook wetgevend kader (website van de OVAM en CODEX boek VI titel 3). <http://werk.belgie.be/sites/default/files/content/documents/Welzijn%20op%20het%20werk/Regelgeving/Codex%20boek%20VI%20titel%203%20Asbest.pdf> methodiek verwijderingsmethodes worden achteraan in het attest verder toegelicht Mag en wil uzelf verwijderen: Zorg er dan voor dat: -u zich

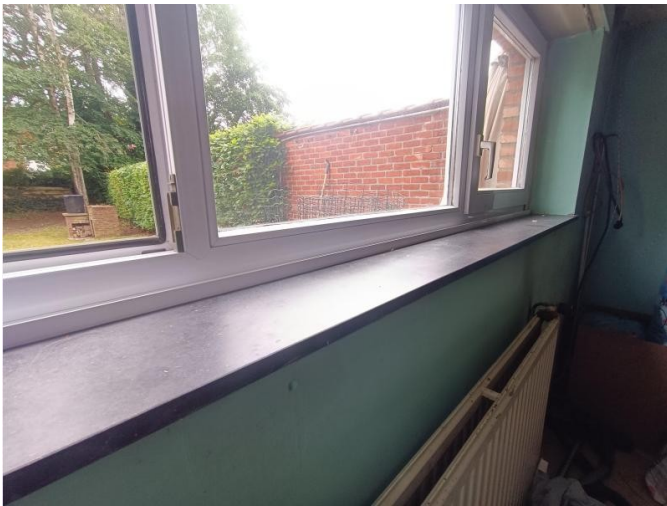
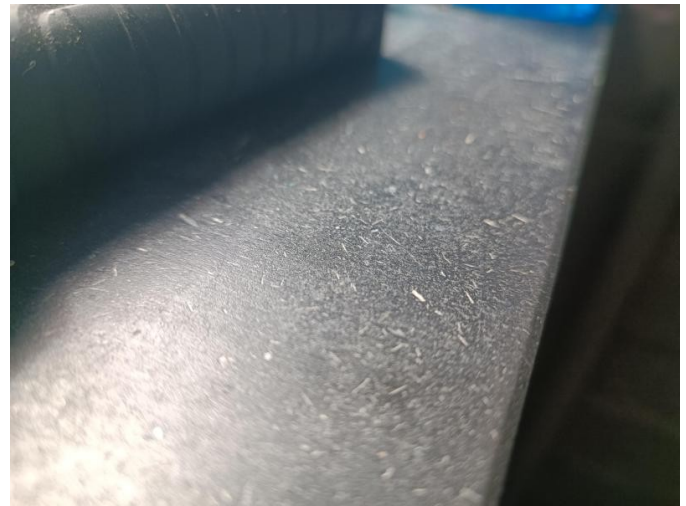
Het asbestmateriaal valt onder de mijlpaal van 2040.

Zorgvuldig beheren

Eindbeoordeling materiaalrisico	Laag materiaalrisico en/of verlaagde kans op vezelvrijgave
---------------------------------	--

Gebondenheid	Categorie 1: hechtgebonden in oorsprong
Asbestsoort (vezeltype)	Alleen chrysotiel aanwezig
Asbestconcentratie	Laag (< 50%)
Afschermingsgraad van het gehele materiaal	Geheel of deels vrij aan binnenluchtstromen
Toestand van het materiaal	Licht beschadigd, licht verweerd. Intacte calciumsilicaatplaat of materiaal met categorie 3-gebondenheid

Beschrijving	Venstertablet binnen (massal)
Omgeving	Binnen
Primaire drager	Wandopening verticaal (raam, deur, ...)
Asbestmateriaal	Plaat, paneel, tablet - Type Massal
Bindmiddel van asbestmateriaal	Cement
Gebondenheid op basis van bindmiddel	Hecht
Hoeveelheid (oppervlakte - dikte - aantal)	<ul style="list-style-type: none">• 0,50 m² - 2,00 cm - 6 stuks
Totaal volume	0,06 m ³
Eenvoudig bereikbaar	Ja
Bevestigingswijze	<ul style="list-style-type: none">• Verlijmd, ingegoten, versmeerd
Identificatiemethode	De asbestdeskundige beoordeelt het materiaal als asbesthoudend, en dit zonder monstername.
Destructieve handeling voor identificatie	Nee
Opmerking	Visueel verdacht beschouwd. De vermelde oppervlaktes, diktes, gewichten en volumes betreffen een beredeneerde schatting. Er worden geen rechten verleend aan deze oppervlaktes/diktes/volumes.

- Zorg voor een veilig beheer. Vermijd het beschadigen van het asbestmateriaal. Controleer de toestand jaarlijks op wijzigingen.
- Voer bijkomende staalname(s) uit.

- Eenvoudige handelingen: mag via doe-het-zelf of door werknemer(s) met opleidingsattest eenvoudige handelingen
EH via doe-het zelf : De dorpels of tabletten kunnen voorzichtig losgebeiteld worden, zonder de toepassing zelf te breken , extra bevochtigen om stof te voorkomen Standaard dragen van de nodige wegwerp beschermingsmiddelen FFP 3 masker , handschoenen en tyvec CAT III type 5-6 , afwasbaar schoeisel Verpakken in dubbel plastic folie , sluit luchtdicht af en afvoeren naar het containerpark als hechtgebonden asbestafval. Voor hechtgebonden toepassingen: Bij verwijdering door doe-het-zelf moet men dit afval dubbel en luchtdicht verpakt aandienen bij het gemeentelijk recyclagepark. Men raadpleegt best op voorhand de voorwaarden van het recyclagepark. Zie ook link Zie <https://ovam.vlaanderen.be/wie-mag-wat-verwijderen> <https://ovam.vlaanderen.be/voorzorgsmaatregelen-bij-asbestverwijdering> <https://ovam.vlaanderen.be/asbestafval-afvoeren> Zie ook wetgevend kader (website van de OVAM en CODEX boek VI titel 3). <http://werk.belgie.be/sites/default/files/content/documents/Welzijn%20op%20het>

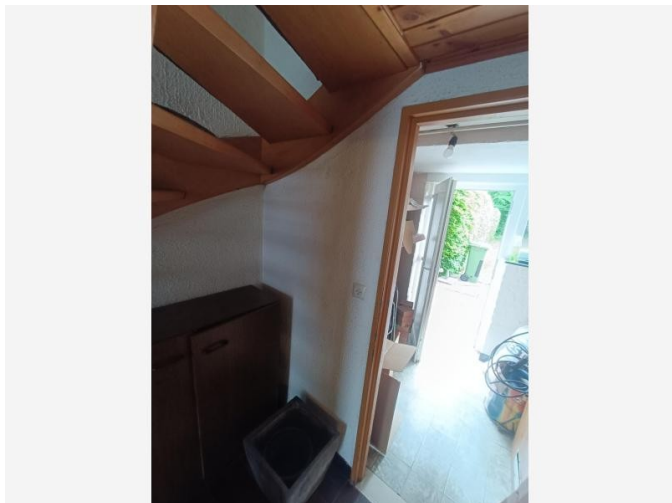
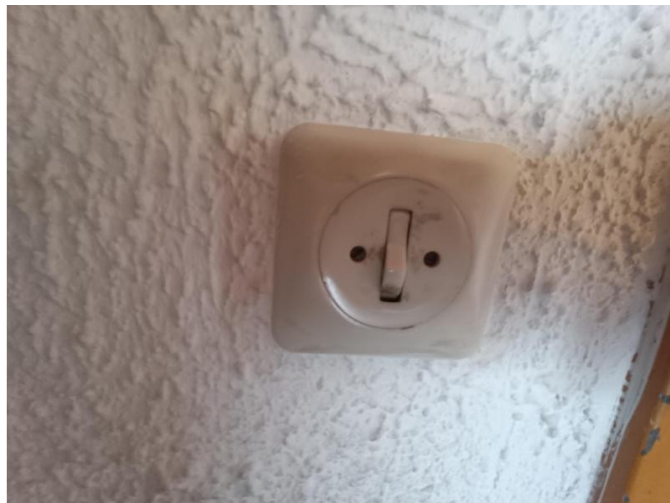
Fiche 3: Bakeliet toep.(schakelaars-stopcontact.-verdeeldozen-radiatorknoppen

Het asbestmateriaal valt onder de mijlpaal van 2040.

Zorgvuldig beheren

Eindbeoordeling materiaalrisico	Laag materiaalrisico en/of verlaagde kans op vezelvrijgave
---------------------------------	--

Gebondenheid	Categorie 1: hechtgebonden in oorsprong
Asbestsoort (vezeltype)	Crocidoliet aanwezig
Asbestconcentratie	Laag (< 50%)
Afschermingsgraad van het gehele materiaal	Geheel of deels vrij aan de binnenlucht, maar geen contact met binnenluchtstromen
Toestand van het materiaal	Onbeschadigd, niet verweerd

Beschrijving	Bakeliet toep.(schakelaars-stopcontact.-verdeeldozen-radiatorknoppen
Omgeving	Binnen
Primaire drager	Communicatie en elektrische infrastructuur en uitrusting
Asbestmateriaal	Plaat, paneel, tablet - Type Bakeliet
Bindmiddel van asbestmateriaal	Kunststof of -hars
Gebondenheid op basis van bindmiddel	Hecht
Hoeveelheid (oppervlakte - dikte - aantal)	<ul style="list-style-type: none"> • 0,20 m² - 0,30 cm - 4 stuks
Totaal volume	0,002 m ³
Eenvoudig bereikbaar	Ja
Bevestigingswijze	<ul style="list-style-type: none"> • Geschroefd
Identificatiemethode	<p>De asbestdeskundige beoordeelt het materiaal als asbestverdacht en dus asbesthoudend, en dit zonder monstername.</p> <p>Motivatie: De monstername brengt andere schade aan dan schade die inherent is aan de monstername.</p>
Destructieve handeling voor identificatie	Nee
Opmerking	<p>Het is moeilijk te bepalen of de bakeliettoepassingen in de woning ook effectief asbesthoudend zijn (het kan ook gaan om de asbestvrije variant).</p> <p>Er werd geen monster genomen oww beschadiging aan een elektrisch gerelateerde toepassing, extra controle bij verwijdering van het verdacht materiaal.</p>

- Zorg voor een veilig beheer. Vermijd het beschadigen van het asbestmateriaal. Controleer de toestand jaarlijks op wijzigingen.
- Voer bijkomende staalname(s) uit.

- Eenvoudige handelingen: mag via doe-het-zelf of door werknemer(s) met opleidingsattest eenvoudige handelingen
Schakelaars, stopcontacten en andere gelijkaardige toepassingen kunnen eenvoudig losgeschroefd worden --> EH doe-het-zelf. Afgesloten of verzegelde kast --> EH opgeleid techniker personeel 8u basisopleiding asbest. Voor elektrische infrastructuur en uitrusting dient u vooraleer men deze toepassing gaat bevochtigen de elektriciteit af te sluiten (zoniet elektrocutie-/brandgevaar). standaard dragen van de nodige wegwerp beschermingsmiddelen FFP 3 masker , handschoenen en tyvec CAT III type 5-6 , afspoelbaar schoeisel Losschroeven en dubbel verpakken in plastic , sluit luchtdicht af en breng dit als hechtgebonden afval naar een plaatselijk containerpark. Voor hechtgebonden toepassingen: Bij verwijdering door doe-het-zelf moet men dit afval dubbel en luchtdicht verpakt aandienen bij het gemeentelijk recyclagepark. Men raadpleegt best op voorhand de voorwaarden van het recyclagepark.

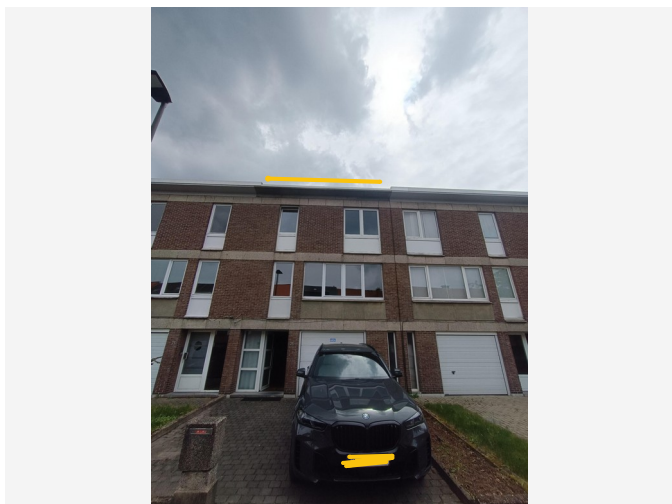
Tijdelijke beperking

Reden: Het te onderzoeken materiaal situeert zich hoger dan 3,50 m te rekenen vanaf een veilige ondergrond

Uitleg van de asbestdeskundige: Het hoofddak is niet waarneembaar en situeert zich hoger dan 3.50m te rekenen vanaf een veilige ondergrond, bij werken extra controle bv door middel van een stelling,hoogtewerker....

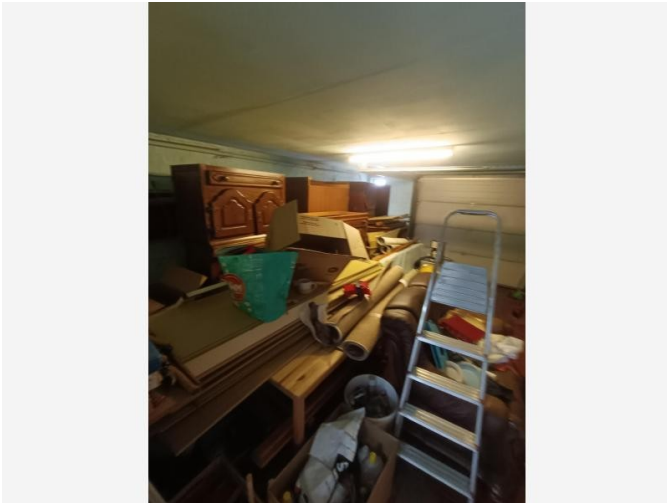
Tijdelijke beperking

Reden: Materiaal in opslag

Uitleg van de asbestdeskundige: Middellange termijnbeperking : Materialen/inboedel zijn in grote mate aanwezig. Vloer- en wanddelen konden niet volledig worden geïnspecteerd worden. Hierdoor zijn misschien verborgen asbestverdachte toepassingen aanwezig. De opdrachtgever blijkt redelijkerwijs niet in staat om het materiaal op korte termijn op te ruimen of te verwijderen. Het materiaal wordt pas verwijderd bij effectieve verhuis/verkoop. Termijn is onbekend.

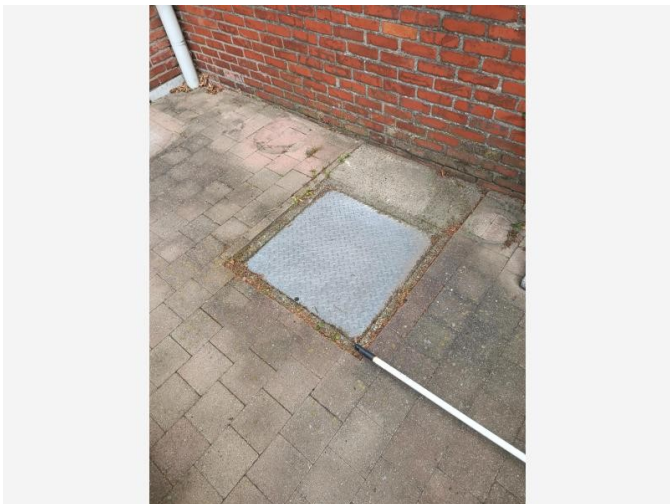
Tijdelijke beperking

Reden: Het onderzoek kan niet uitgevoerd worden binnen de bepalingen van de Welzijnswet

Uitleg van de asbestdeskundige: De deksel (put) is stevig vast en kan niet op een veilige manier open, bij bereikbaarheid extra controle aangewezen.

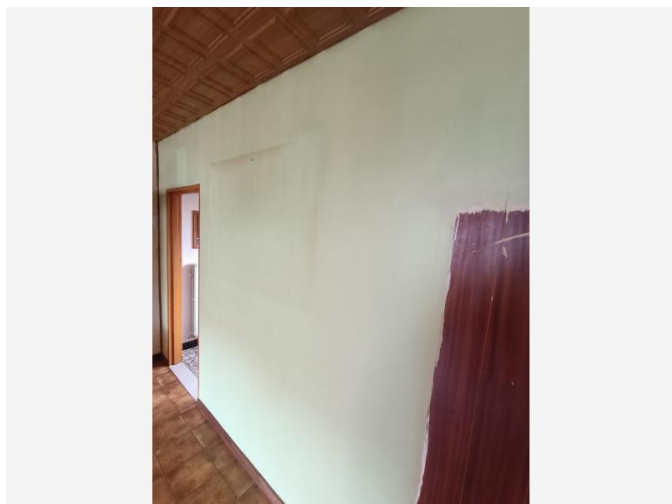
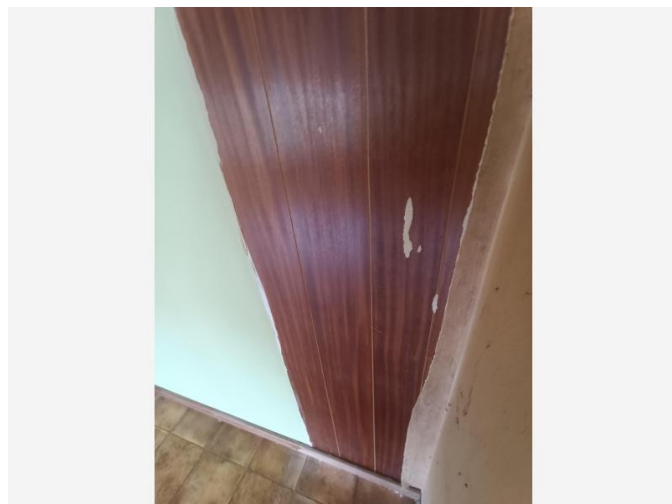
binnenwanden zijn afgewerkt met valse wanden. (hout-gipskarton)Het is niet duidelijk of er pleisterwerk of asbest toepassingen aanwezig zijn achter/op deze valse wanden, het is aangewezen om bijkomend onderzoek uit te voeren bij werken.

Zonder destructieve handeling is het niet mogelijk om na te gaan of er asbesthoudende materialen aanwezig zijn achter de wand afwerking. Als bij sloop of renovatie blijkt dat er achter deze wanden nog pleisterwerk of asbest verdachte toepassingen aanwezig zijn, moet dit bemonsterd worden.

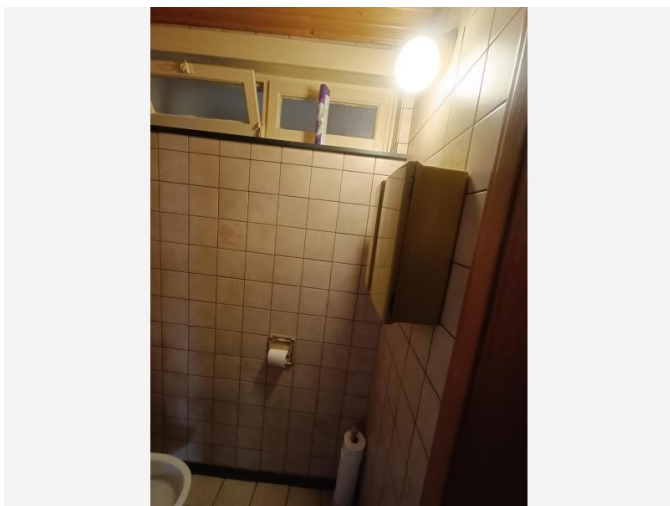
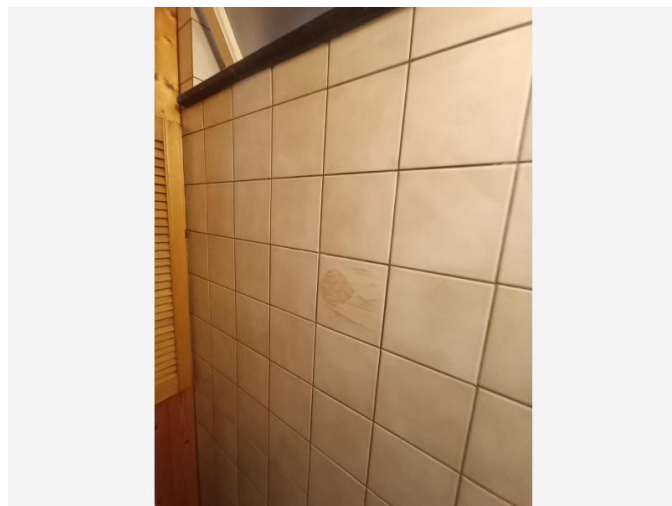
In het inspectieprotocol is een monsternamen van tegellijm verplicht om dit te identificeren als niet-asbesthoudend. Er waren geen facturen ter beschikking die bevestigen dat de tegels na 2001 waren geplaatst. Er waren geen bestaande beschadigingen aan de wandtegels/plinten om de lijm voldoende te kunnen inspecteren. Om dit af te toetsen is het aangewezen om bij eventuele renovatiewerken aan de tegels verder onderzoek/staalname te laten uitvoeren ter controle.

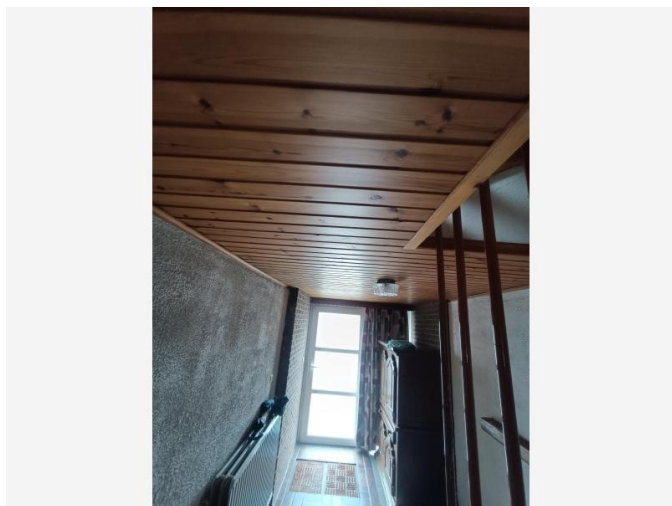
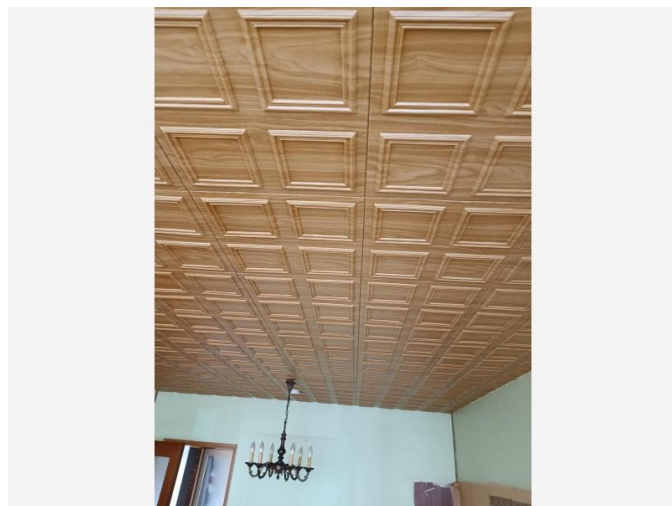
plafonds zijn afgewerkt met valse plafonds in plaatmateriaal. (hout -isomo schuim) Het is niet duidelijk of er pleisterwerk of ander verdacht asbestmateriaal aanwezig is achter / op deze valse plafonds, het is aangewezen om bijkomend onderzoek uit te voeren bij werken. Zonder destructieve handeling is het niet mogelijk om na te gaan of er asbesthoudende materialen aanwezig zijn achter de plafond afwerking. Als bij sloop of renovatie blijkt dat er achter deze plafonds nog pleisterwerk of asbest verdachte toepassingen aanwezig zijn, moet dit bemonsterd worden.

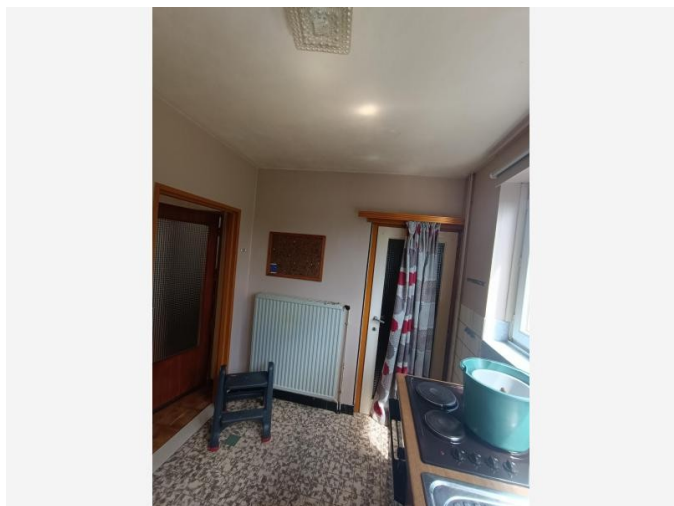
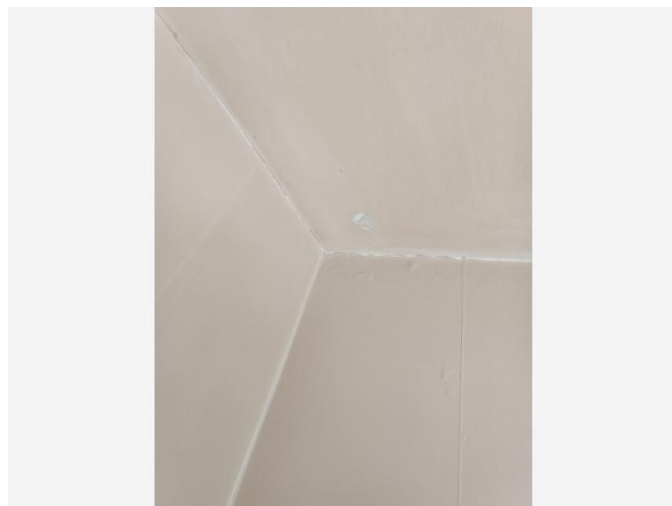
Geen asbest

#	Type	Referentie	Resultaat
10.1	Mengmonster	plafond	Geen asbest

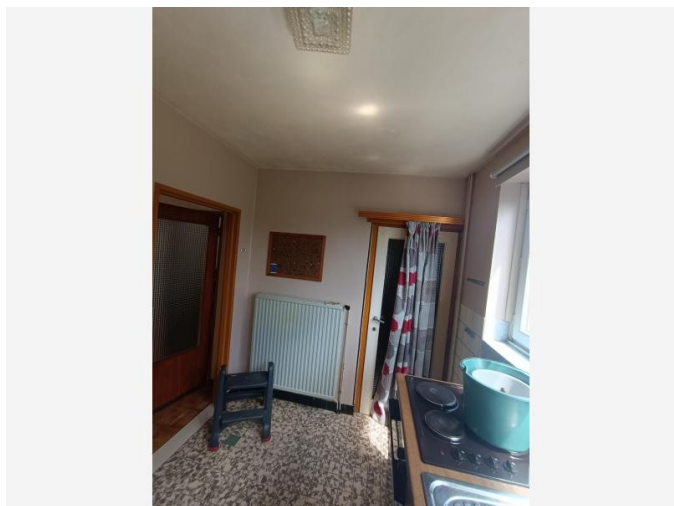
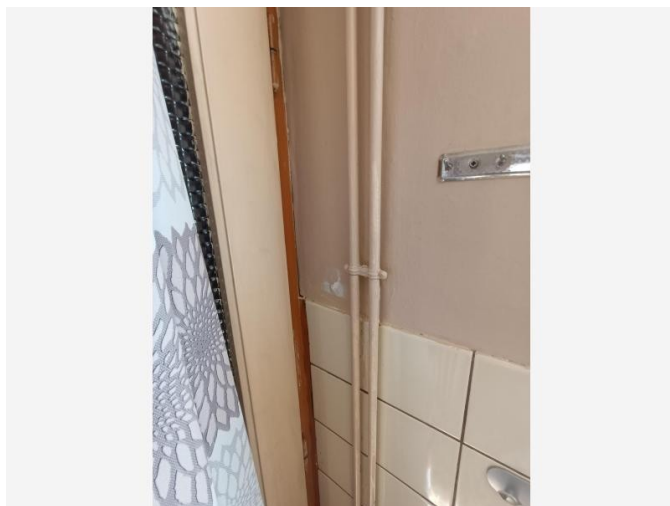
Geen asbest

#	Type	Referentie	Resultaat
11.1	Mengmonster	muur	Geen asbest

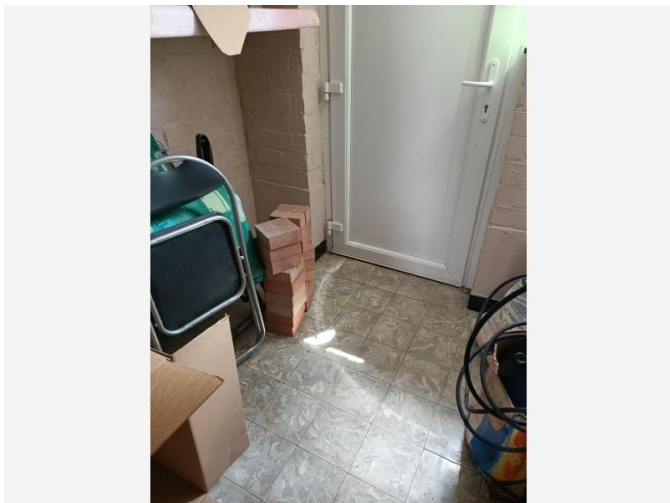
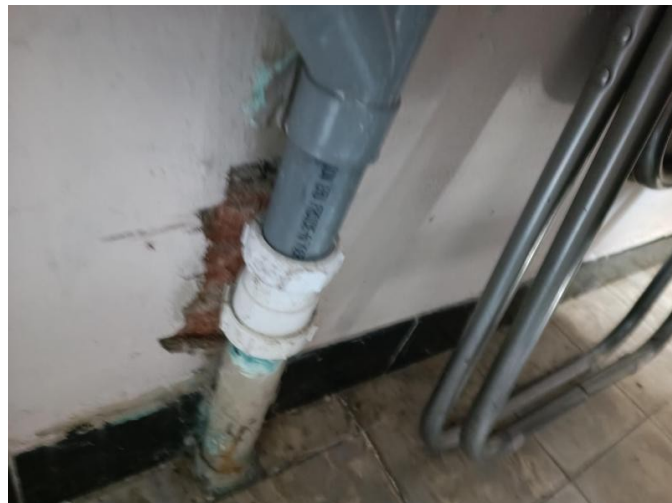
Fiche 12: Cementering binnentoepassing (met staalname)

Geen asbest

#	Type	Referentie	Resultaat
12.1	Mengmonster	cement binnen	Geen asbest

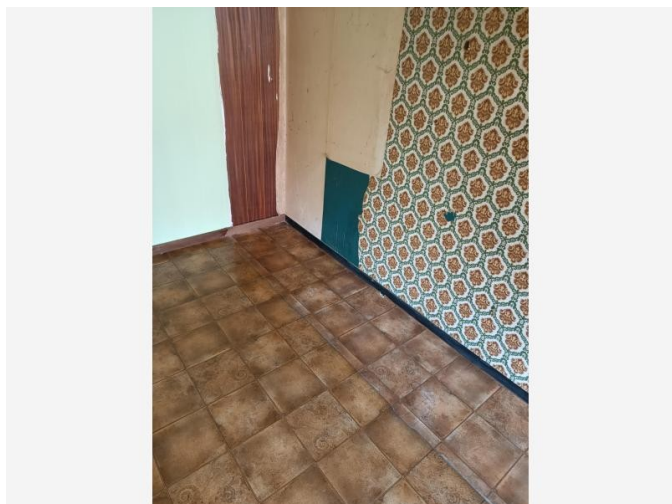
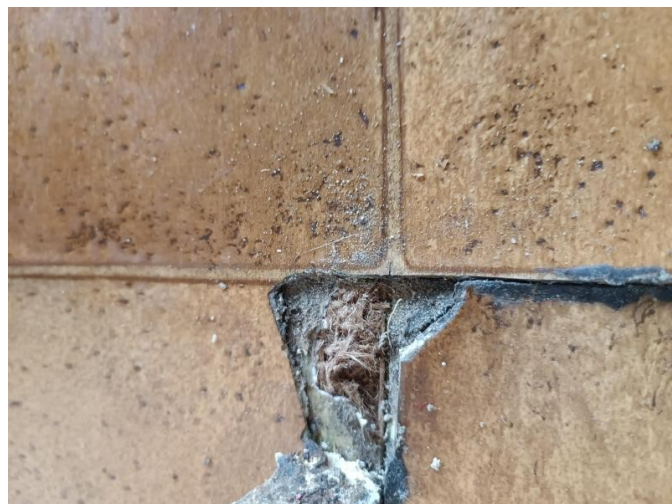
Fiche 13: Vinylvloer onderlaag

Geen asbest

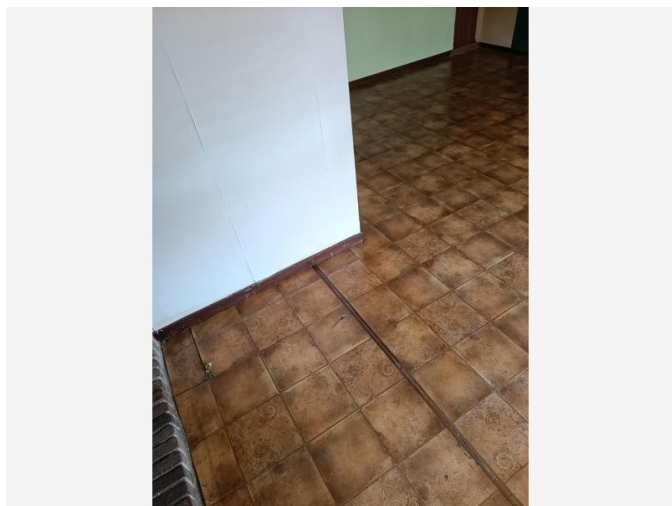
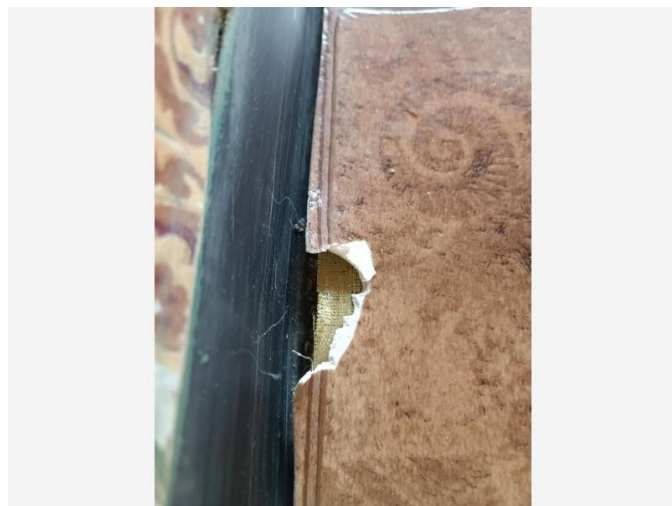
Fiche 14: Vinylvloer bovenlaag

Geen asbest

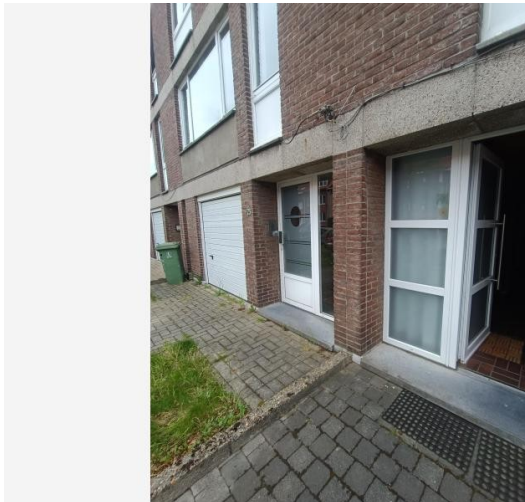
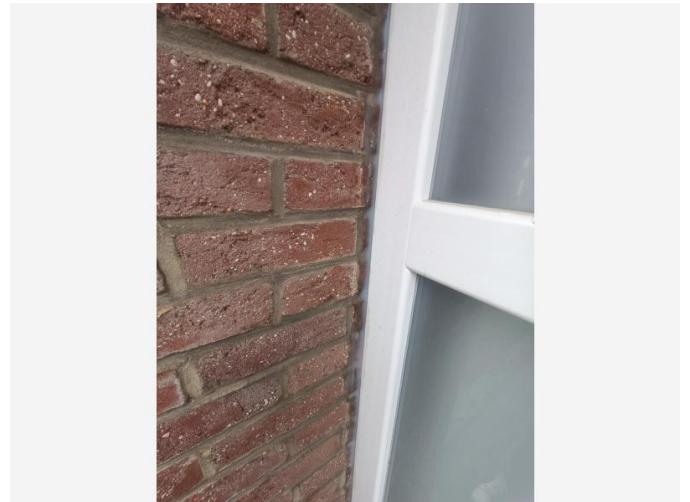
Beschrijving	Notitie	Terug te vinden op plannen
Fiche 15: Kit niet verdacht (visueel vastgesteld)	De gebruikte siliconen kit is niet asbestverdacht	Plan 1.2: plan glv Plan 1.5: plan v+1 Plan 1.11: plan v+2
Fiche 16: CV Ketel/boiler	De CV ketel werd gecontroleerd(vaillant) en is niet asbest verdacht geen risico bouwjaar.	Plan 1.1: plan glv Plan 1.11: plan v+2
