Asbestinventarisatetest

Grotekappellelaan 36, 9340 Lede

Attestnummer : 20260521-000258.000

Niet-asbestveilig

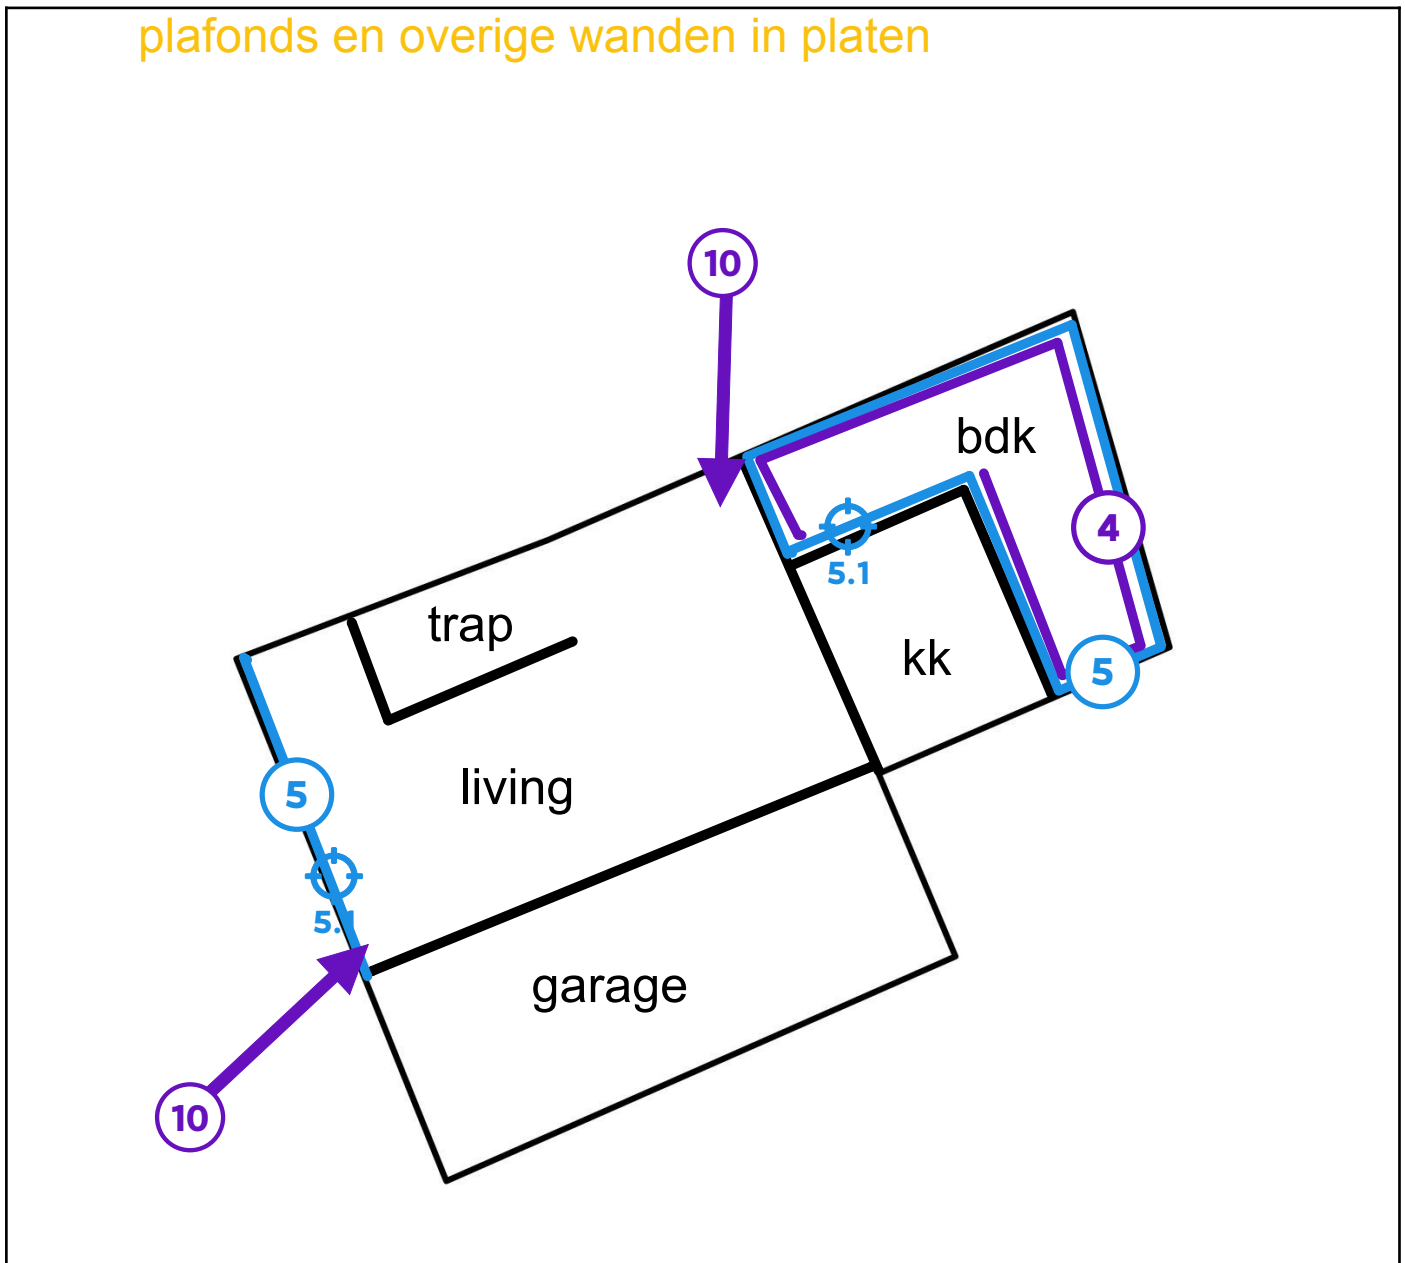
Plan 1.1: Hoofgebouw plan gvl

Beschrijving	Type	Actie
3. Plafond type: Plaatmateriaal	Advies	-
4. faiancelijm achter tegels	Advies	-
5. pleisterwerk wanden	Geen asbest	-
5.1 Code: mm01	Mengmonster	-

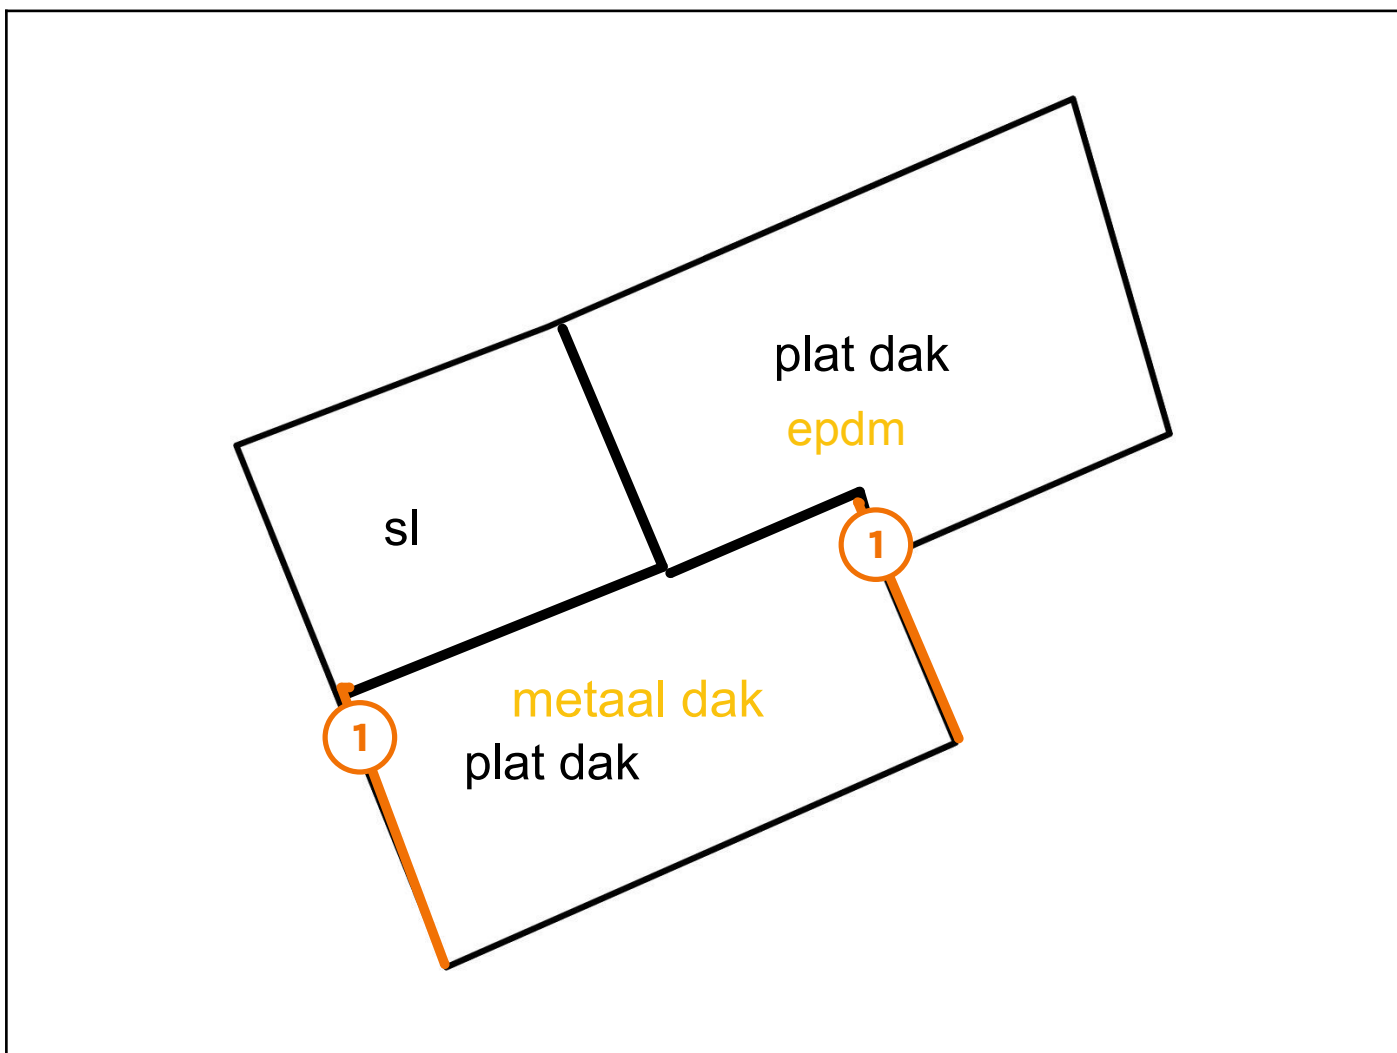
Plan 1.2: Hoofdgebouw plan 1e

Beschrijving	Type	Actie
1. Asbest dekstenen	Asbestmateriaal	Verwijderen
6. Dak type: niet asbest verdacht	Overige ruimte of materiaal	-
9. Plat dak EPDM	Overige ruimte of materiaal	-

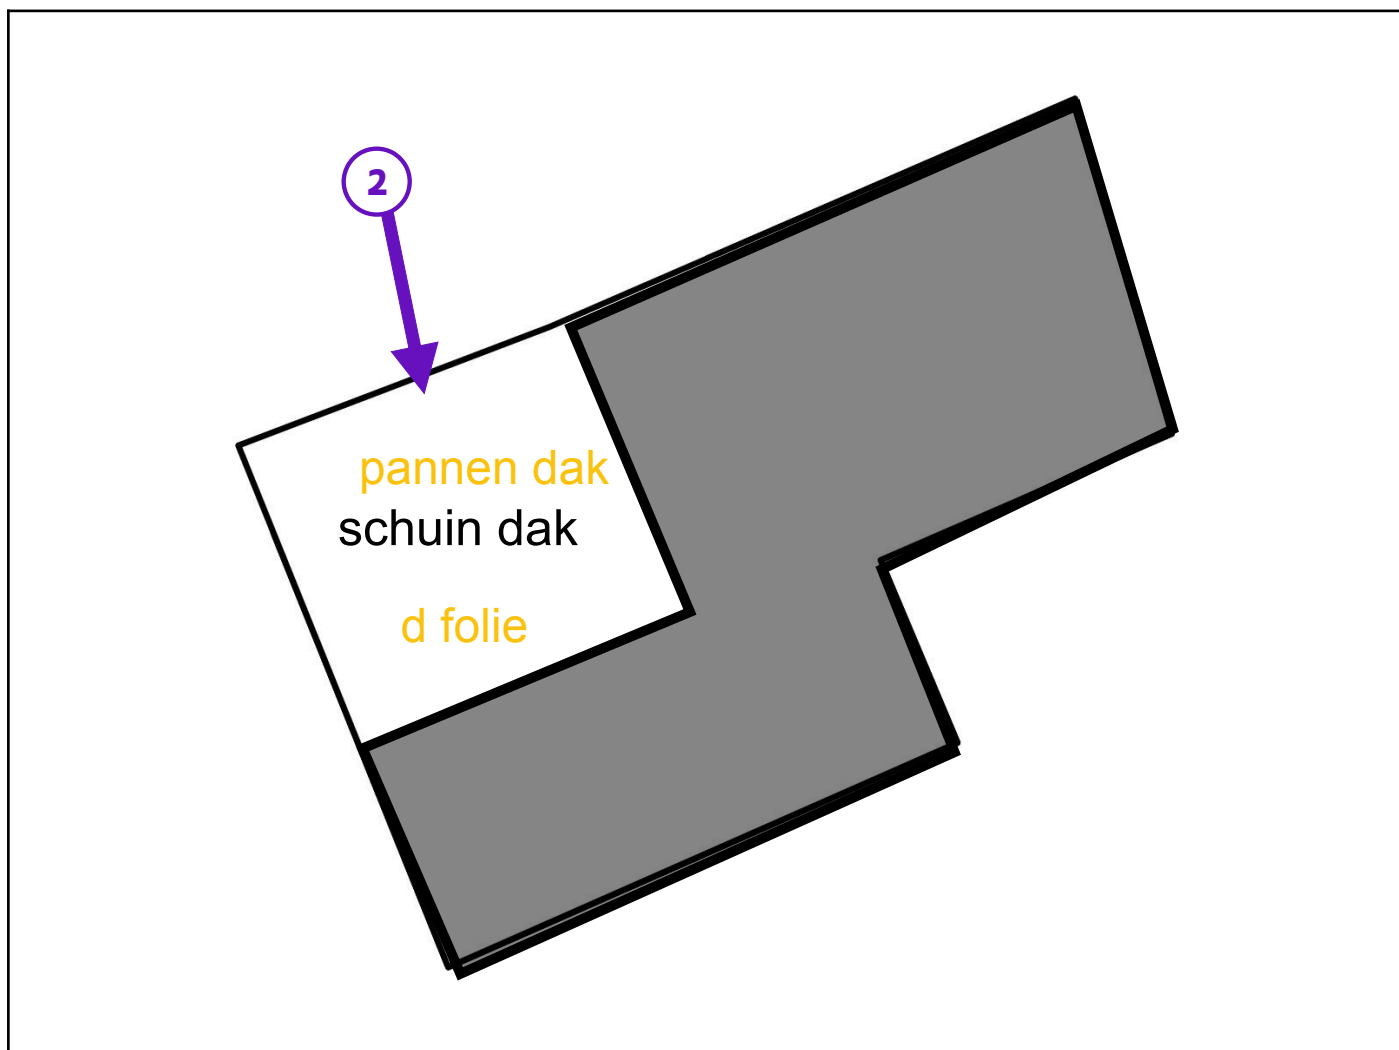
Plan 1.3: Hoofdgebouw plan dak

Beschrijving	Type	Actie
2. Binnenkant schouw	Beperking	-
6. Dak type: niet asbest verdacht	Overige ruimte of materiaal	-
8. Onderdak type: niet asbest verdacht	Overige ruimte of materiaal	-

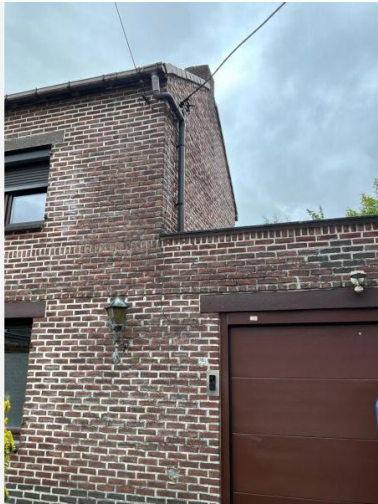
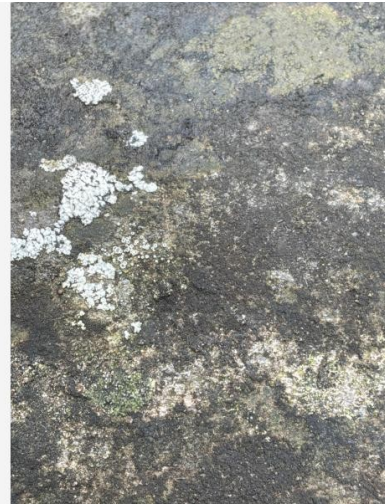
Het asbestmateriaal valt onder de mijlpaal van 2040.

Eindbeoordeling materiaalrisico	Verhoogd materiaalrisico en/of verhoogde kans op vezelvrijgave
---------------------------------	--

Gebondenheid	Categorie 1: hechtgebonden in oorsprong
Asbestsoort (vezeltype)	Crocidoliet aanwezig
Asbestconcentratie	Laag (< 50%)
Afschermingsgraad van het gehele materiaal	Geheel of deels vrij aan de buitenlucht, maar geen contact met binnenlucht
Toestand van het materiaal	Matig beschadigd, matig verweerd

Beschrijving	Asbest dekstenen
Omgeving	Buiten
Primaire drager	Wand vrijstaand (scheidingsmuur, ...)
Asbestmateriaal	Plaat, paneel, tablet - Hol
Bindmiddel van asbestmateriaal	Cement
Gebondenheid op basis van bindmiddel	Hecht
Hoeveelheid (oppervlakte - dikte - aantal)	<ul style="list-style-type: none">• 4,00 m² - 3,00 cm - 1 stuk
Totaal volume	0,12 m ³
Eenvoudig bereikbaar	Ja
Bevestigingswijze	<ul style="list-style-type: none">• Los (al dan niet bedekt)
Identificatiemethode	De asbestdeskundige beoordeelt het materiaal als asbesthoudend, en dit zonder monsternamen.
Destructieve handeling voor identificatie	Nee
Opmerking	Geschatte hoeveelheid

Verwijderen

- Zorg voor een veilig beheer. Vermijd het beschadigen van het asbestmateriaal. Controleer de toestand jaarlijks op wijzigingen.
- Hemelwater dat afspoelt van asbestcement daken of gevels kan asbestdeeltjes bevatten. Gebruik het enkel voor gesloten circuits (bv. spoelen toiletten). Reinig na het vervangen van het dak of de gevel de dakgoten en regenwaterput of -ton om asbesthoudend sediment of slib te verwijderen
- Voer bijkomende staalname(s) uit.

- Eenvoudige handelingen: mag via doe-het-zelf of door werknemer(s) met opleidingsattest eenvoudige handelingen
Bij het uitvoeren van eenvoudige handelingen, zoals toegestaan via doe-het-zelfmethoden of door werknemers met een opleidingsattest, is het gebruik van de juiste persoonlijke beschermingsmiddelen (PBM's) verplicht om blootstelling aan asbestvezels te voorkomen. Wij adviseren echter om asbest te laten verwijderen door een werknemer met opleidingscertificaat. Maar het is ook toegestaan via de doe-het-zelfmethode, mits de juiste voorzorgsmaatregelen en PBM's in acht worden genomen. De te gebruiken PBMs zijn:

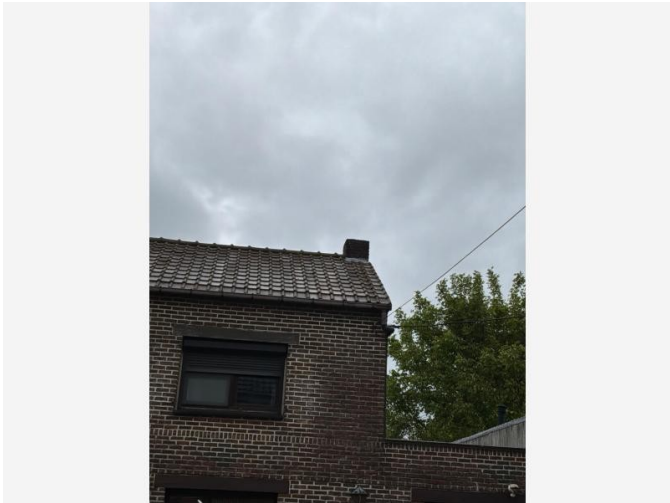
Situeringfoto

Tijdelijke beperking

Reden: Het te onderzoeken materiaal situeert zich hoger dan 3,50 m te rekenen vanaf een veilige ondergrond

Uitleg van de asbestdeskundige: De binnenkant van de schouw is niet inspecteerbaar, aan de buitenkant van de schouw werd zichtbaar geen asbest aangetroffen. Bij werken in of aan de schouw extra aandacht besteden, hier kan zich mogelijks nog asbest schuilhouden. De inspecteur kon dit tijdens zijn bezoek niet vaststellen, daar deze handelingen onder een destructieve handeling zou vallen.

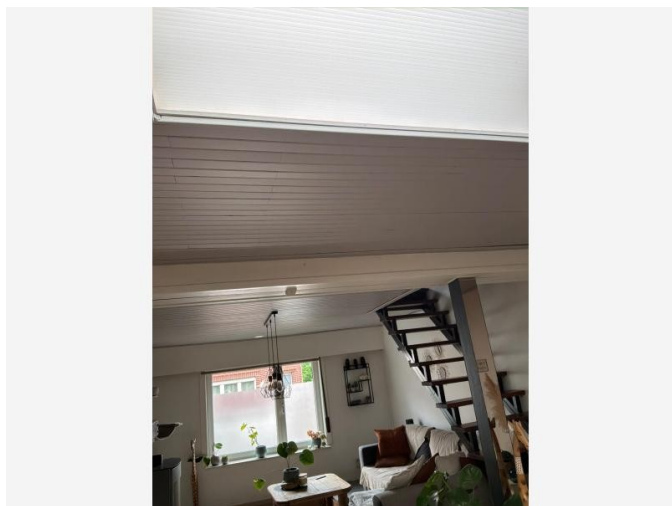
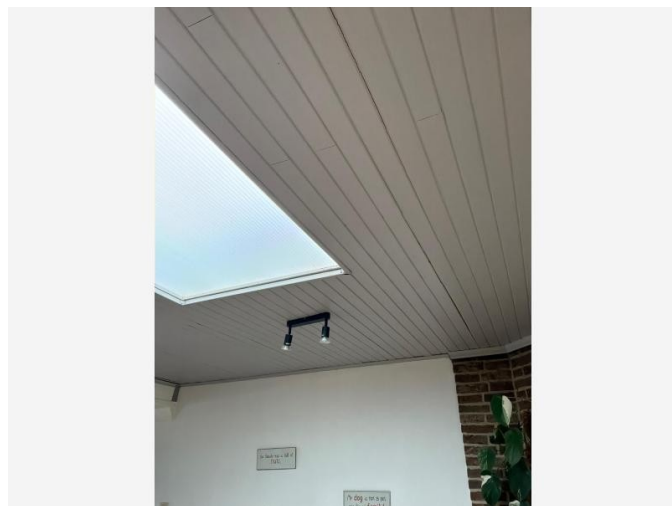
Dit type plafond is niet asbest verdacht. Er kan echter geen uitspraak gedaan worden over de achterligende delen. Hier kunnen zich mogelijk nog verdacht materialen bevinden.

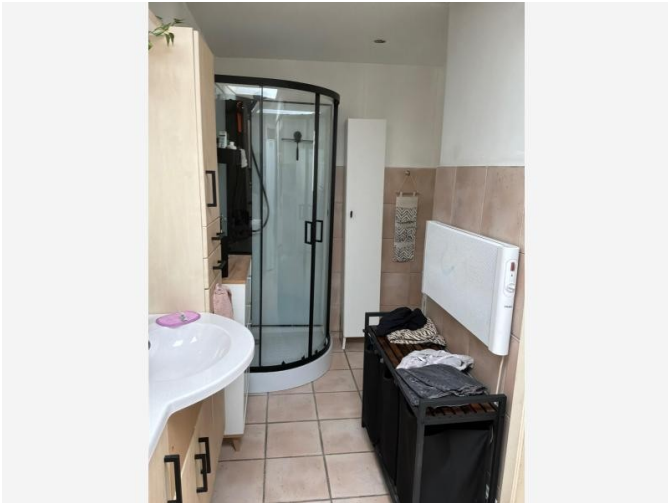
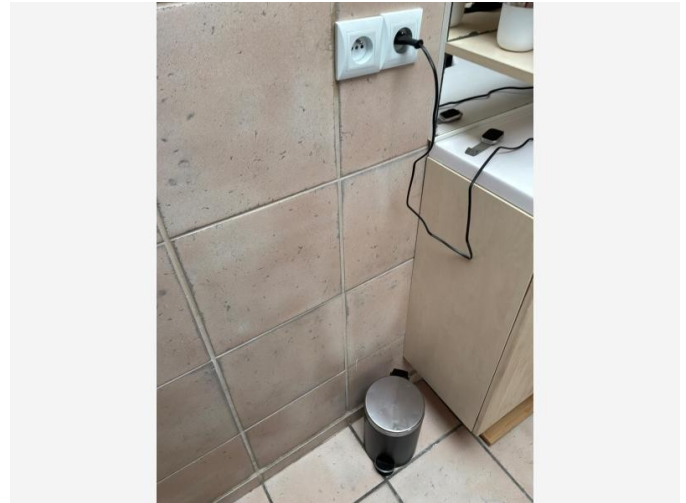
Mogelijk bevinden zich achter deze tegels verdachte lijmen. Bij werken aan de tegels is een aanvullend onderzoek aangewezen om de aard van de lijmen te bepalen.

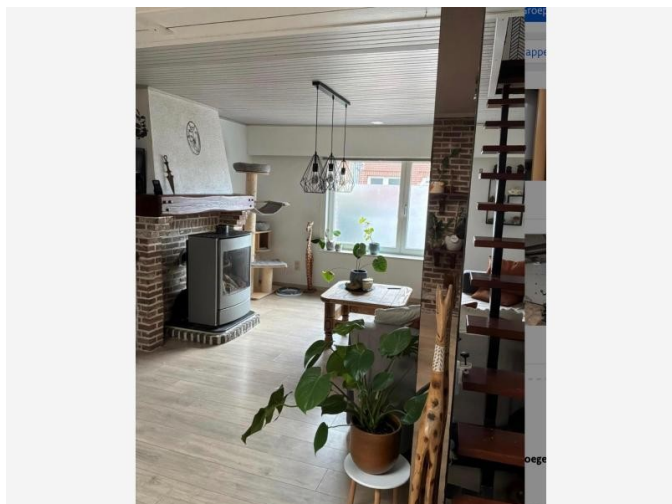
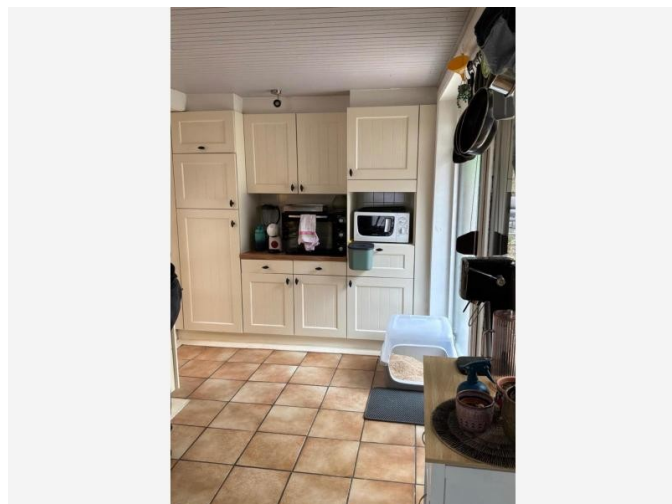
Geen asbest

#	Type	Referentie	Resultaat
5.1	Mengmonster	mm01	Geen asbest
