# Asbestinventarisat attest

Broedersstraat 2, 2300 Turnhout

Attestnummer : 20250127-000342.000

Uitgegeven op : 27.01.2025

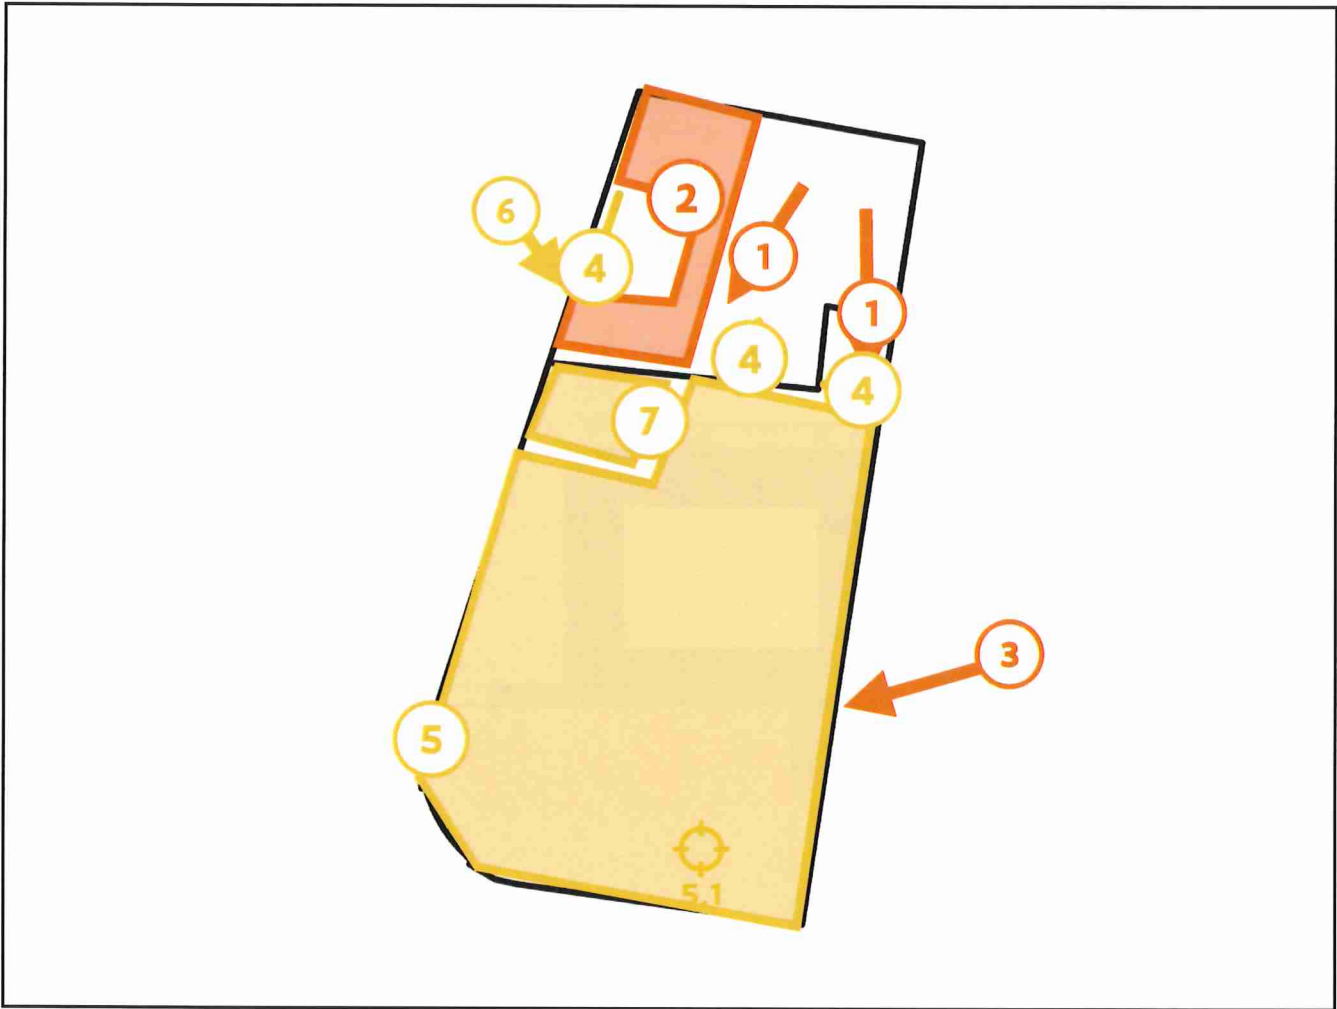
## Plan 1.6: Contouren

| Beschrijving | Type | Actie |
|---|---|---|
| 1. Schouwpijpen op terras | Asbestmateriaal | Verwijderen |
| 2. Leien afdakje op terras | Asbestmateriaal | Verwijderen |
| 3. Schouwpijpen op hellend dak | Asbestmateriaal | Verwijderen |
| 4. Vensterbanken aan terras | Asbestmateriaal | Zorgvuldig beheren |
| 5. Menuiserie onderdak | Asbestmateriaal | Zorgvuldig beheren |

| 6. Deksteen aan terras | Asbestmateriaal | Zorgvuldig beheren |
| 7. Roofing op dakje | Asbestmateriaal | Zorgvuldig beheren |

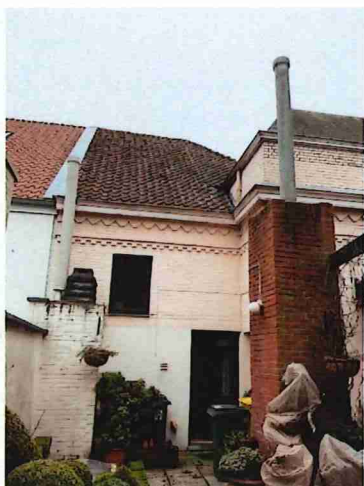
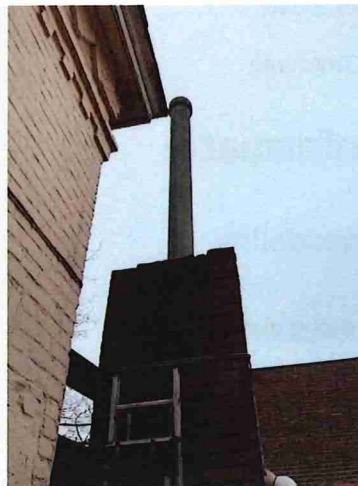
## Fiche 1: Schouwpijpen op terras

| Eindbeoordeling materiaalarisico | Verhoogd materiaalarisico en/of verhoogde kans op vezelvrijgave |

| Asbestsoort (vezeltype) | Crocidoliet aanwezig |
| Toestand van het materiaal | Matig beschadigd, matig verweerd |

| Asbestmateriaal | Rookgaskanaal |

Verwijderen

- Zorg voor een veilig beheer. Vermijd het beschadigen van het asbestmateriaal. Controleer de toestand jaarlijks op wijzigingen.

- Eenvoudige handelingen: mag via doe-het-zelf of door werknemer(s) met opleidingsattest eenvoudige handelingen  
Hechtgebonden asbesttoepassing in open lucht.

Deze kan zonder beschadigen worden weggenomen door het voorzichtig afbreken van het steense schouwwerk rondom.

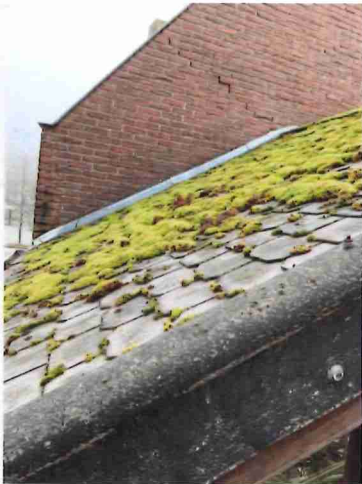
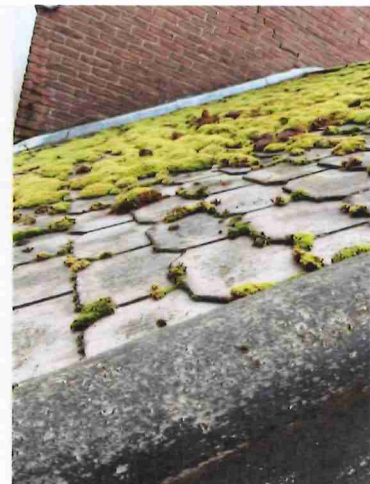
## Fiche 2: Leien afdakje op terras

| Eindbeoordeling materiaalisico | Laag materiaalisico en/of verlaagde kans op vezelvrijgave |

| Asbestsoort (vezeltype) | Crocidoliet aanwezig |
| Toestand van het materiaal | Licht beschadigd, licht verweerd. Intact calciumsilicaatmateriaal of categorie III 'gebondenheid' |

| Asbestmateriaal | Dak- en gevelbekleding - Lei, shingle |
| Opmerking | De afwerking rondom het afdakje bevat ook asbesthoudende materialen, |

Verwijderen

- Zorg voor een veilig beheer. Vermijd het beschadigen van het asbestmateriaal. Controleer de toestand jaarlijks op wijzigingen.
- Hemelwater dat afspoelt van asbestcement daken of gevels kan asbestdeeltjes bevatten. Gebruik het enkel voor gesloten circuits (bv. spoelen toiletten). Reinig na het vervangen van het dak of de gevel de dakgoten en regenwaterput of -ton om asbesthoudend sediment of slib te verwijderen

- Eenvoudige handelingen: mag via doe-het-zelf of door werknemer(s) met opleidingsattest eenvoudige handelingen  
Hechtgebonden asbesttoepassing in open lucht. Deze leien en zijkanten mogen verwijderd worden door de particulier bewoner van het pand.  
Neem de juiste voorzorgmaatregelen of laat deze werken uitvoeren door een aannemer met de juiste opleidingsattesten.

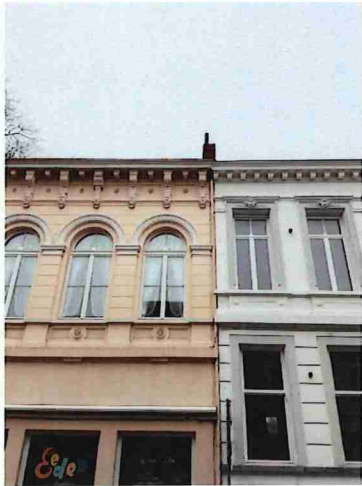
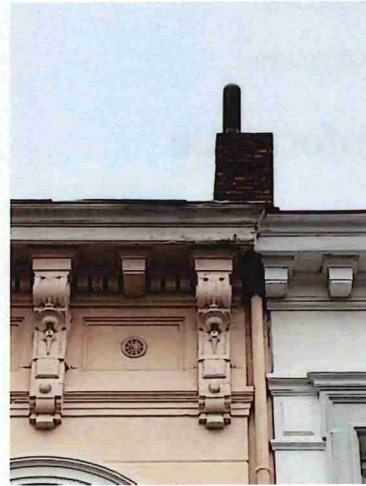
## Fiche 3: Schouwpijpen op hellend dak

| Eindbeoordeling materiaalisico | Verhoogd materiaalisico en/of verhoogde kans op vezelvrijgave |

| Asbestsoort (vezeltype) | Crocidoliet aanwezig |
| Toestand van het materiaal | Matig beschadigd, matig verweerd |

| Asbestmateriaal | Rookgaskanaal |

Verwijderen

- Zorg voor een veilig beheer. Vermijd het beschadigen van het asbestmateriaal. Controleer de toestand jaarlijks op wijzigingen.

- Eenvoudige handelingen: mag via doe-het-zelf of door werknemer(s) met opleidingsattest eenvoudige handelingen  
Hechtgebonden asbesttoepassing in open lucht.

Deze kan zonder beschadigen worden weggenomen door het voorzichtig afbreken van het steense schouwwerk rondom.

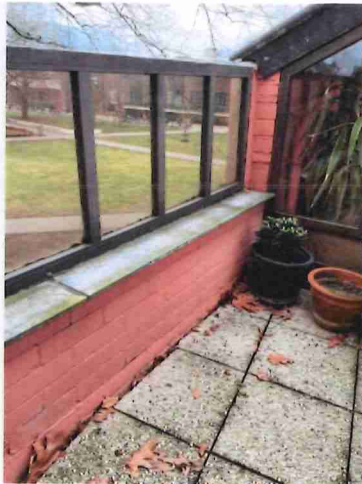
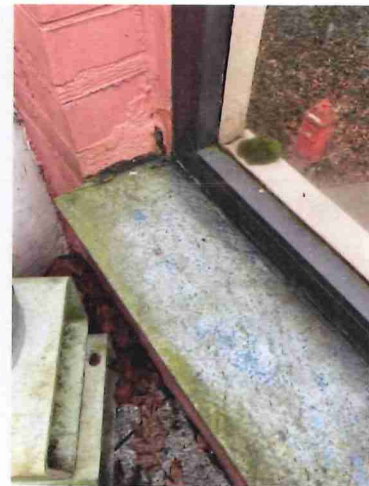
## Fiche 4: Vensterbanken aan terras

| Eindbeoordeling materiaalarisico | Laag materiaalarisico en/of verlaagde kans op vezelvrijgave |

| Asbestsoort (vezeltype) | Alleen chrysotiel |
| Toestand van het materiaal | Licht beschadigd, licht verweerd. Intact calciumsilicaatmateriaal of categorie III 'gebondenheid' |

| Asbestmateriaal | Plaat, paneel, tablet - Type Massal |

Zorgvuldig beheren

- Zorg voor een veilig beheer. Vermijd het beschadigen van het asbestmateriaal. Controleer de toestand jaarlijks op wijzigingen.

- Eenvoudige handelingen: mag via doe-het-zelf of door werknemer(s) met opleidingsattest eenvoudige handelingen  
Hechtgebonden asbesttoepassing dewelke kan verwijderd worden zonder deze toepassing te beschadigen.

De beste moment om deze tabletten te vervangen is bij de renovatie van de ramen.

Ook bij behoud van de ramen kunnen deze vensterbanken worden weggenomen zonder de asbesttoepassing te beschadigen. In dit geval wordt best een aannemer met de nodige opleidingsattesten ingeschakeld.

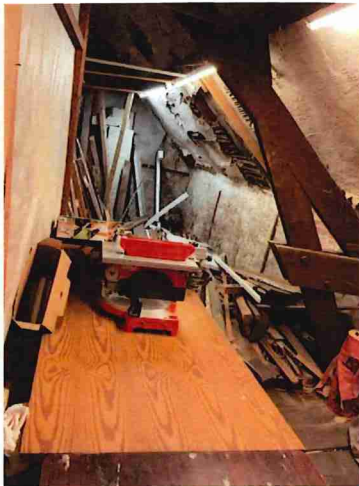
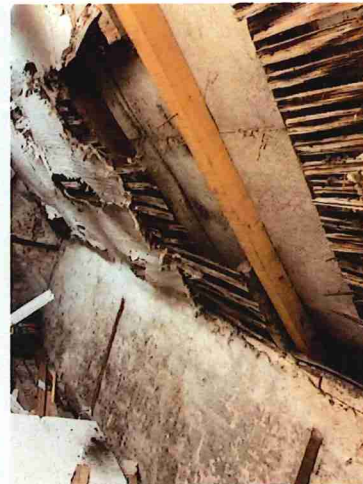
## Fiche 5: Menuiserie onderdak

| Eindbeoordeling materiaalrisico | Laag materiaalrisico en/of verlaagde kans op vezelvrijgave |

| Asbestsoort (vezeltype) | Alleen chrysotiel |
| Toestand van het materiaal | Licht beschadigd, licht verweerd. Intact calciumsilicaatmateriaal of categorie III 'gebondenheid' |

| # | Type | Referentie | Resultaat |
|---|---|---|---|
| 5.1 | Puntmonster | MM03 | Chrysotiel |

| Asbestmateriaal | Plaat, paneel, tablet - Type Menuiserite |

**Zorgvuldig beheren**

- Zorg voor een veilig beheer. Vermijd het beschadigen van het asbestmateriaal. Controleer de toestand jaarlijks op wijzigingen.

- Eenvoudige handelingen: mag via doe-het-zelf of door werknemer(s) met opleidingsattest eenvoudige handelingen  
Hechtgebonden asbesttoepassing. Laat deze bij voorkeur verwijderen door een aannemer/dakwerker in het bezit van de nodige opleidingsattesten.

Na het verwijderen van de dakpannen en latwerk kunnen deze onderdakplaten in hun geheel worden gedemonteerd en afgevoerd.

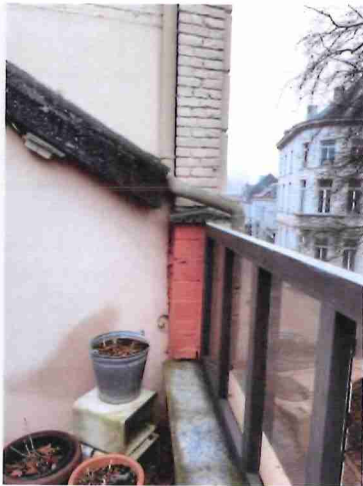
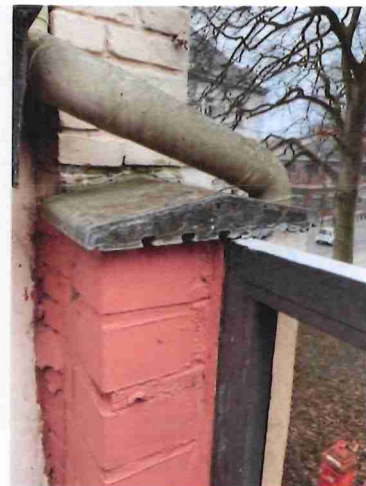
## Fiche 6: Deksteen aan terras

| Eindbeoordeling materiaalrisico | Laag materiaalrisico en/of verlaagde kans op vezelvrijgave |

| Asbestsoort (vezeltype) | Crocidoliet aanwezig |
| Toestand van het materiaal | Licht beschadigd, licht verweerd. Intact calciumsilicaatmateriaal of categorie III 'gebondenheid' |

| Asbestmateriaal | Deksteen, muurkap - Vol |

Zorgvuldig beheren

- Zorg voor een veilig beheer. Vermijd het beschadigen van het asbestmateriaal. Controleer de toestand jaarlijks op wijzigingen.

- Eenvoudige handelingen: mag via doe-het-zelf of door werknemer(s) met opleidingsattest eenvoudige handelingen  
Hechtgebonden asbesttoepassing in buitenlucht.

Deze dekstenen kunnen vlot worden losgewrikt van het steense metswerk en in hun geheel worden verwijderd.

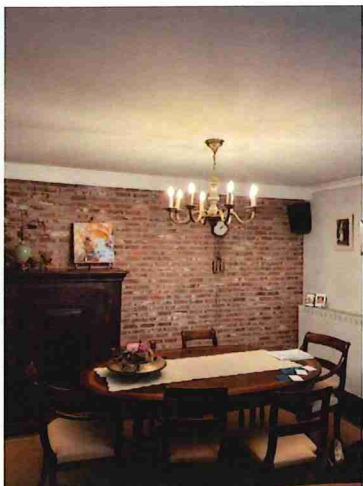
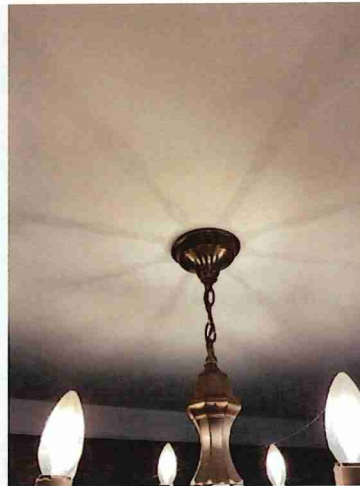
## Fiche 8: Pleisterwerk plafonds

Geen asbest
