Asbestinventarisatetest

Waversesteenweg 185, 1560 Hoeilaart

Attestnummer : 20260510-000076.000

Asbestveilig (maar niet asbestvrij)

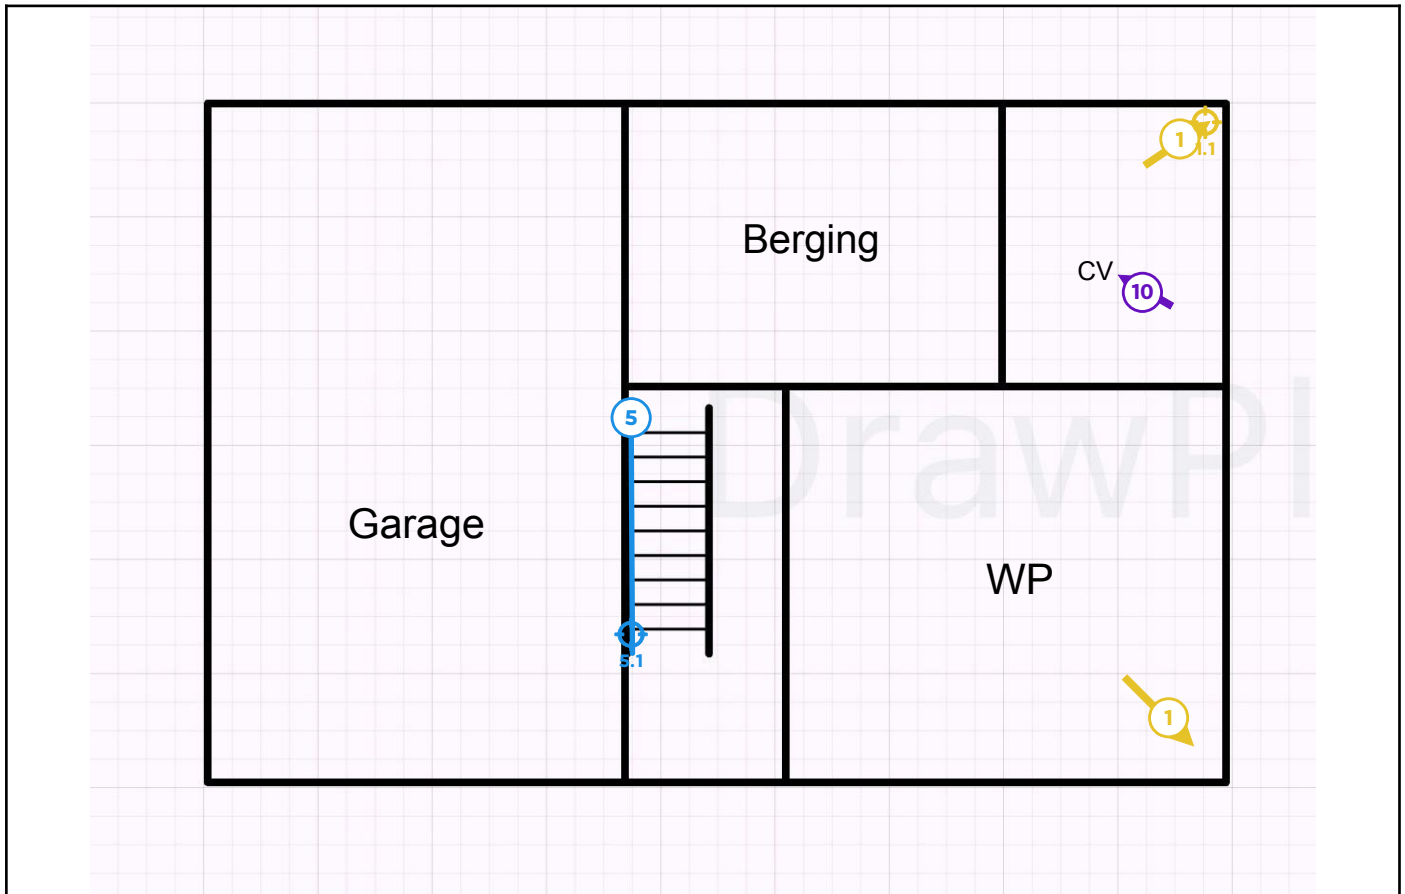
Plan 1.1: Kelder

Beschrijving	Type	Actie
1. AC afvoerbuis	Asbestmateriaal	Zorgvuldig beheren
1.1 Code: 3	Puntmonster	-
5. Muurpleister	Geen asbest	-
5.1 Code: 1	Mengmonster	-
10. cv geen info te vinden op het toestel	Overige ruimte of materiaal	-

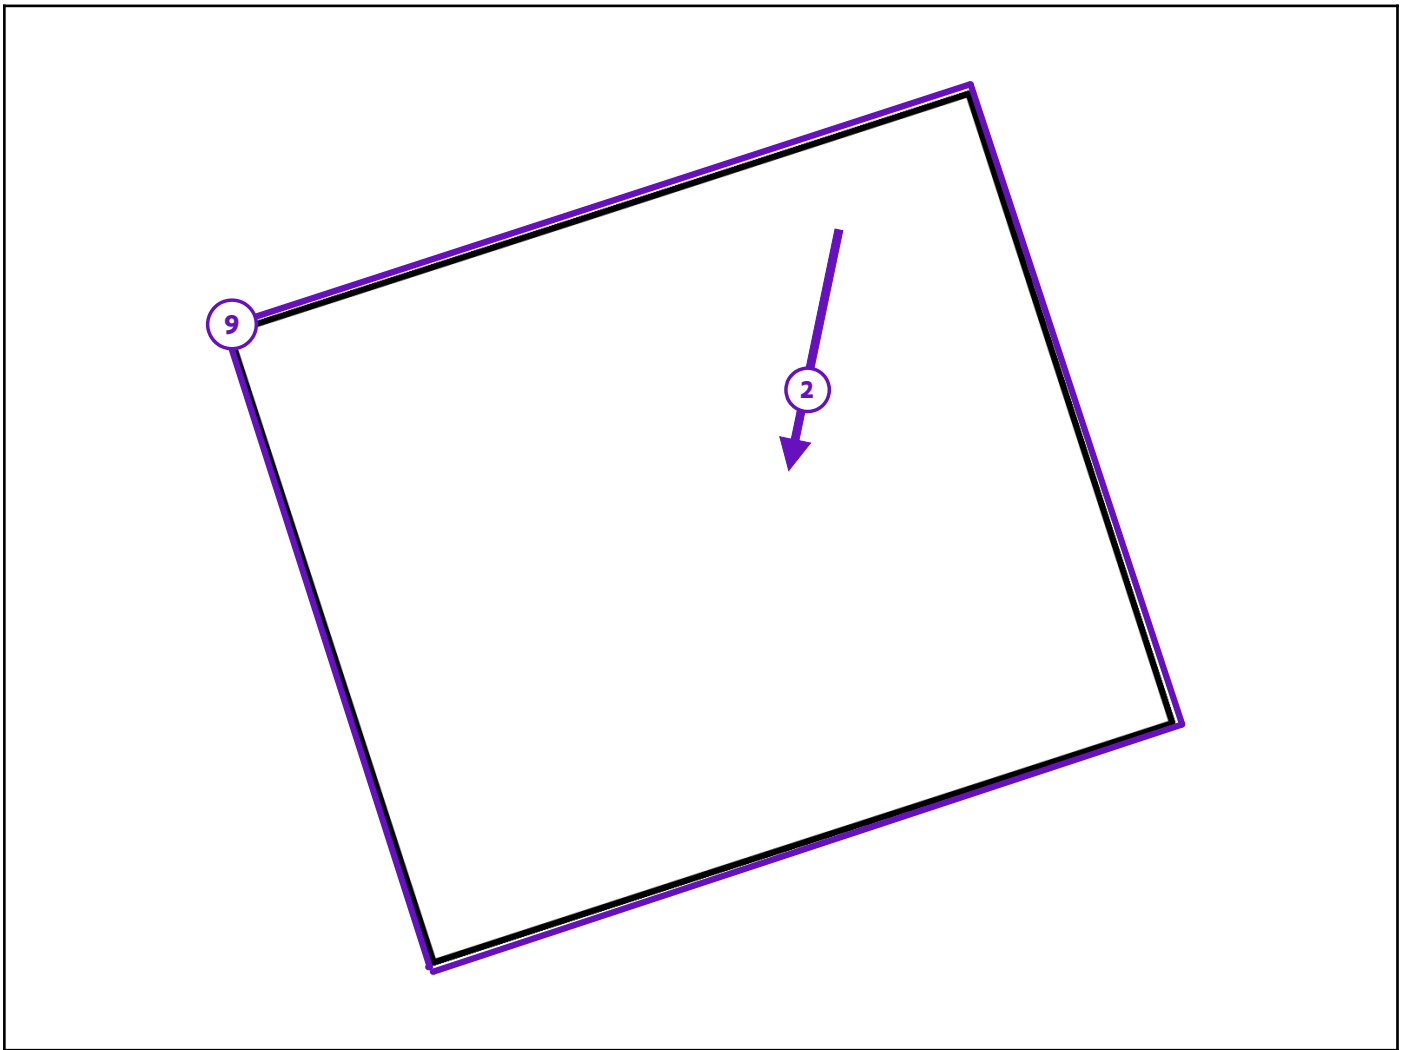
Plan 1.9: Woning buitenschil

Beschrijving	Type	Actie
2. Schouw op het dak (beperkingsfiche)	Beperking	-
9. Kit niet verdacht (visueel vastgesteld)	Overige ruimte of materiaal	-

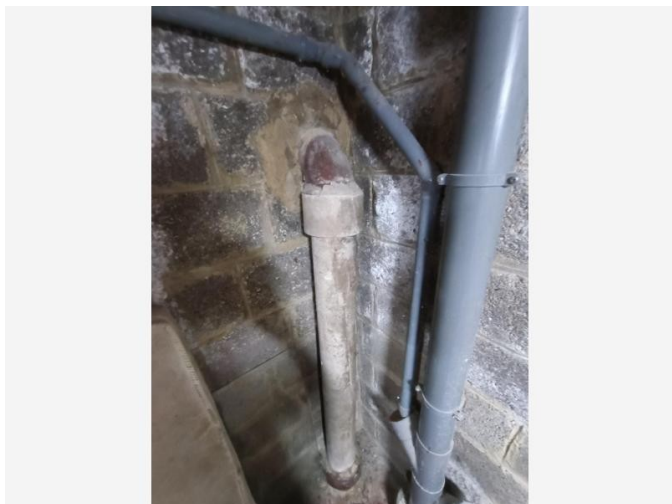
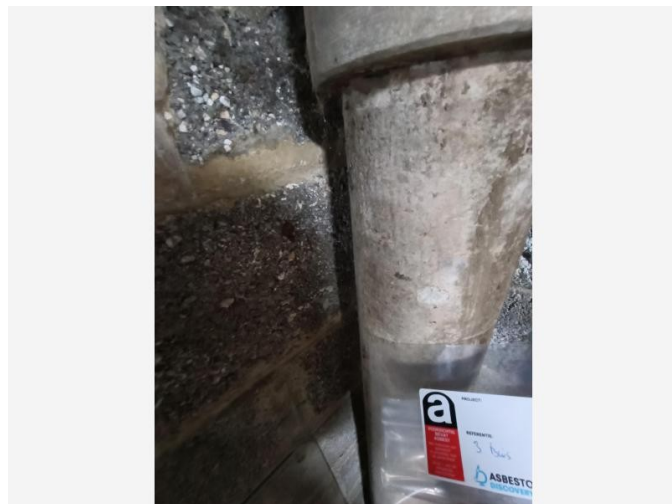
Het asbestmateriaal valt onder de mijlpaal van 2040.

Eindbeoordeling materiaalrisico	Zeer laag materiaalrisico en/of zeer lage kans op vezelvrijgave
---------------------------------	---

Gebondenheid	Categorie 1: hechtgebonden in oorsprong
Asbestsoort (vezeltype)	Alleen chrysotiel aanwezig
Asbestconcentratie	Laag (< 50%)
Afschermingsgraad van het gehele materiaal	Geheel of deels vrij aan de binnenlucht, maar geen contact met binnenluchtstromen
Toestand van het materiaal	Onbeschadigd, niet verweerd

#	Type	Referentie	Resultaat
1.1	Puntmonster	3	Chrysotiel

Beschrijving	AC afvoerbuīs
Omgeving	Binnen
Primaire drager	Sanitaire infrastructuur en uitrusting (toe- en afvoer)
Asbestmateriaal	Buis, koker, leiding, pijp, doorvoer
Bindmiddel van asbestmateriaal	Cement
Gebondenheid op basis van bindmiddel	Hecht
Hoeveelheid (lengte - omtrek - dikte - aantal)	<ul style="list-style-type: none">• 1,50 m - 50,00 cm - 1,00 cm - 2 stuks
Totaal volume	0,015 m ³
Eenvoudig bereikbaar	Ja
Bevestigingswijze	<ul style="list-style-type: none">• Verlijmd, ingegoten, versmeerd
Identificatiemethode	Een monstername door de asbestdeskundige met laboanalyse door een asbestlabo.
Destructieve handeling voor identificatie	Nee
Opmerking	De vermelde oppervlaktes, diktes, gewichten en volum es betreffen een beredeneerde schatting. Er worden geen rechten verleend aan deze oppervlaktes/diktes/volumes.

- Zorg voor een veilig beheer. Vermijd het beschadigen van het asbestmateriaal. Controleer de toestand jaarlijks op wijzigingen.
- Voer bijkomende staalname(s) uit.

- Eenvoudige handelingen: mag via doe-het-zelf of door werknemer(s) met opleidingsattest eenvoudige handelingen
EH via doe-het zelf.

De buis kan voorzichtig rondom losgebeiteld worden (zonder deze te breken), extra bevochtigen om stof te voorkomen. Standaard dragen van de nodige wegwerp beschermingsmiddelen FFP 3 masker, handschoenen en tyvec CAT III type 5-6, afwasbaar schoeisel.

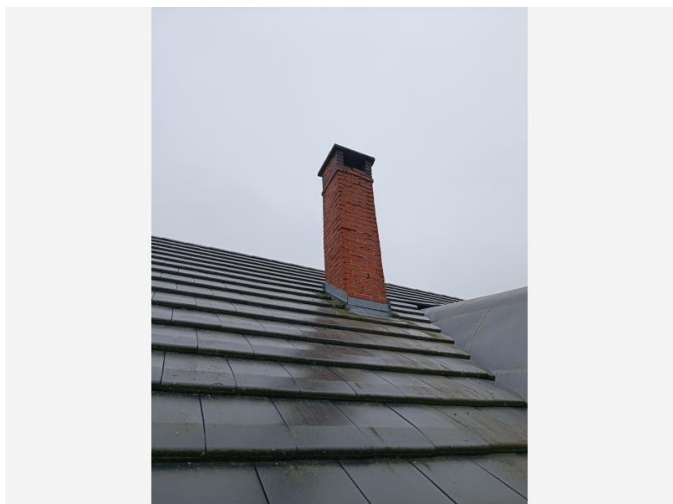
Situeringfoto

Tijdelijke beperking

Reden: Het te onderzoeken materiaal situeert zich hoger dan 3,50 m te rekenen vanaf een veilige ondergrond

Uitleg van de asbestdeskundige: Bij werken (dak of reiniging schouw) kan een stelling geplaatst worden , het is niet duidelijk of er asbestverdachte materialen aanwezig zijn in/rond de schouw.

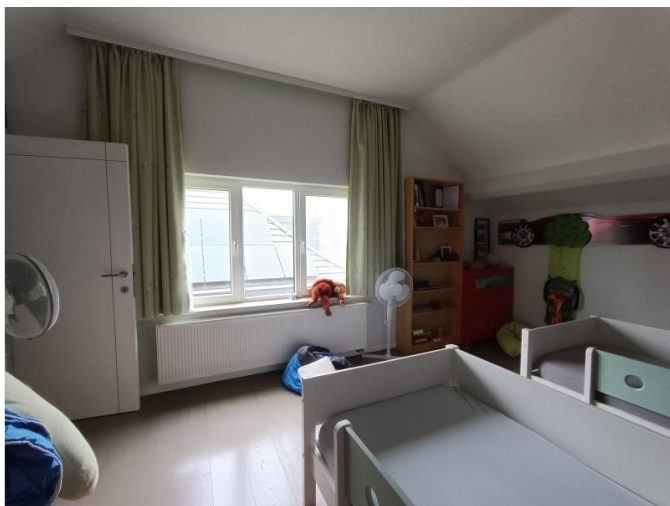
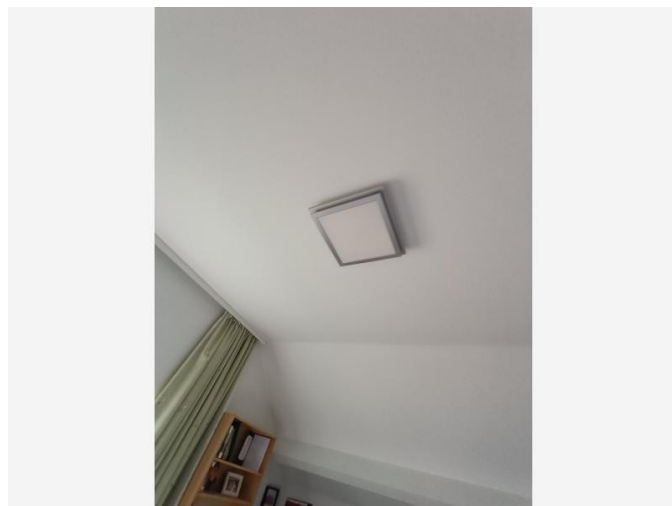
Plafonds zijn afgewerkt met valse plafonds in plaatmateriaal (gipsplaten). Het is niet duidelijk of er pleisterwerk of ander verdacht asbestmateriaal aanwezig is achter / op deze valse plafonds, het is aangewezen om bijkomend onderzoek uit te voeren bij werken. Zonder destructieve handeling is het niet mogelijk om na te gaan of er asbesthoudende materialen aanwezig zijn achter de plafond afwerking. Als bij sloop of renovatie blijkt dat er achter deze plafonds nog pleisterwerk of asbest verdachte toepassingen aanwezig zijn, moet dit bemonsterd worden.

Basis voor advies	De asbestdeskundige beoordeelt het materiaal als niet-asbestverdacht.
-------------------	---

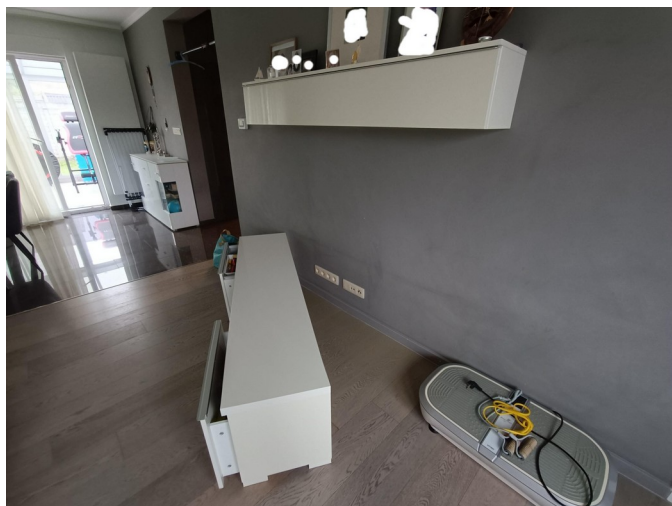
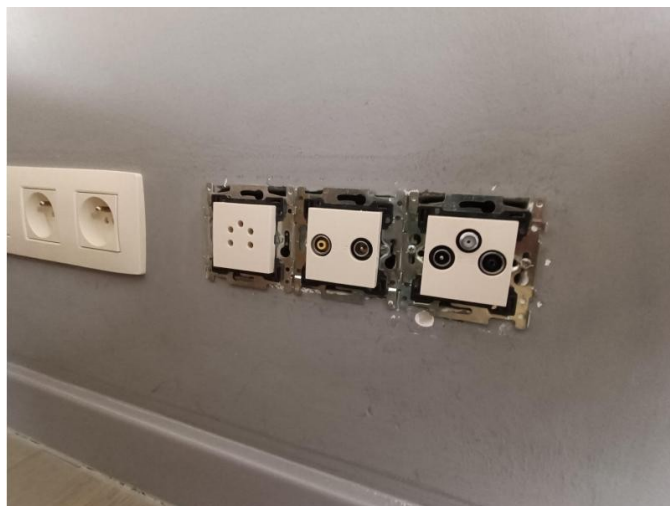
Fiche 5: Muurpleister

Geen asbest

#	Type	Referentie	Resultaat
5.1	Mengmonster	1	Geen asbest

Beschrijving	Muurpleister
Omgeving	Binnen
Primaire drager	Binnenwand
Bindmiddel van materiaal	Gips - kalk
Gebondenheid op basis van bindmiddel	Niet-hechtgebonden
Hoeveelheid (oppervlakte - dikte - aantal)	• 500,00 m ² - 1,00 cm - 1 stuk
Totaal volume	5,00 m ³
Identificatiemethode	Een monsternamen door de asbestdeskundige met laboanalyse door een asbestlabo.
Destructieve handeling voor identificatie	Nee
Opmerking	<p>Volgens het inspectieprotocol is een monsternamen van het pleisterwerk verplicht om dit te identificeren als niet-asbesthoudend.</p> <p>Locatie staalnames: individuele ruimte: living / natte ruimte: keuken / stookplaats: niet bepleisterd / traphal: kelder</p> <p>De vermelde oppervlaktes en volumes betreffen een berekende schatting. Er worden geen rechten verleend aan deze oppervlaktes/volumes. De dikte is een schatting die voortvloeit uit de monsterplaatsen en is daarom niet altijd representatief.</p>

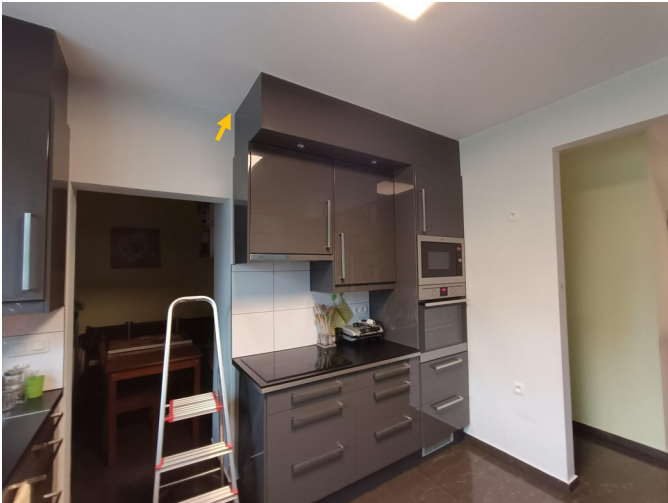
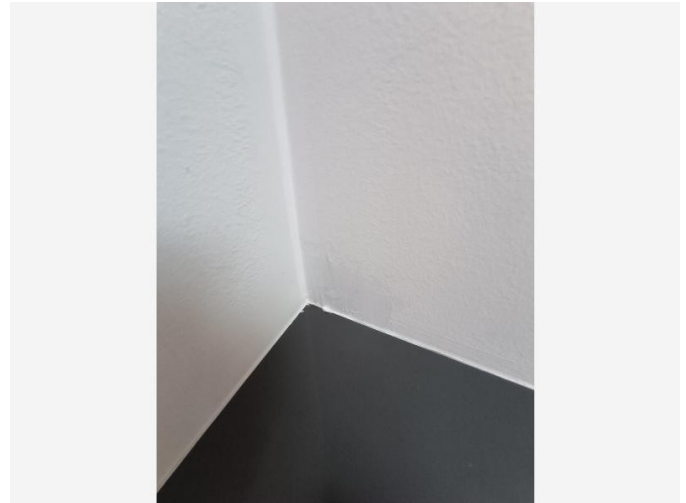
Fiche 6: Plafondpleister

Geen asbest

#	Type	Referentie	Resultaat
6.1	Mengmonster	2	Geen asbest

Beschrijving	Plafondpleister
Omgeving	Binnen
Primaire drager	Plafond
Bindmiddel van materiaal	Gips - kalk
Gebondenheid op basis van bindmiddel	Niet-hechtgebonden
Hoeveelheid (oppervlakte - dikte - aantal)	• 90,00 m ² - 1,00 cm - 1 stuk
Totaal volume	0,90 m ³
Identificatiemethode	Een monstername door de asbestdeskundige met laboanalyse door een asbestlabo.
Destructieve handeling voor identificatie	Nee
Opmerking	<p>Volgens het inspectieprotocol is een monstername van het pleisterwerk verplicht om dit te identificeren als niet-asbesthoudend.</p> <p>Locatie staalnames: individuele ruimte: kamer gvl / natte ruimte: keuken/ stookplaats: niet bepleisterd/ traphal: gelijkvloers</p> <p>De vermelde oppervlaktes en volumes betreffen een beredeneerde schatting. Er worden geen rechten verleend aan deze oppervlaktes/volumes. De dikte is een schatting die voorkomt uit de monsterplaatsen en is daarom niet altijd representatief.</p>

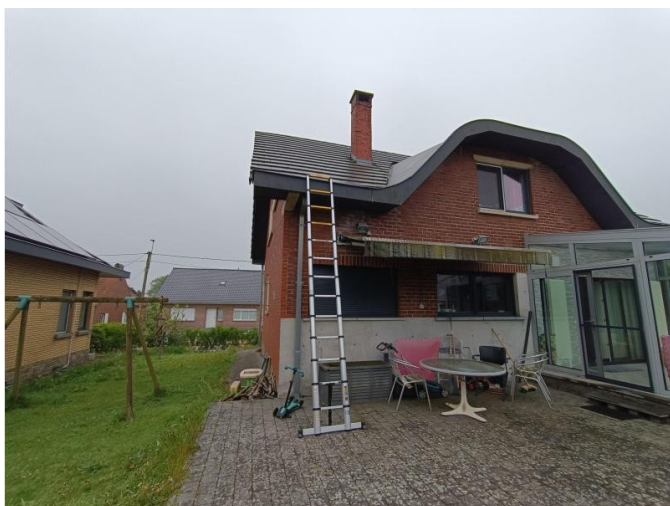
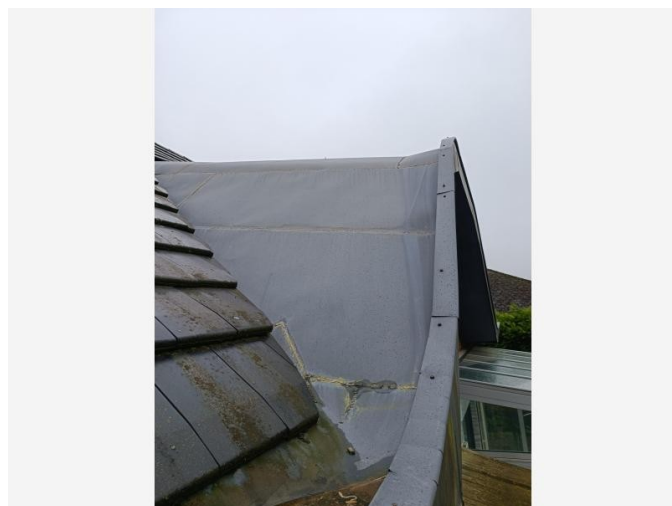
Beschrijving	Notitie	Terug te vinden op plannen
Fiche 7: Dakbedekking niet verdacht.	De dakbedekking wordt gecontroleerd. deze bestaat uit dakpannen en zink en bevat geen asbest verdachte materialen.	Plan 1.8: Woning buitenschil
Fiche 8: Onderdak niet verdacht	Het dak werd gecontroleerd (via het optillen van een dakpan). Er is geen verdacht onderdak vastgesteld. Deze handeling is een steekproef, er is geen garantie dat het volledige dak met éénzelfde materiaal is opgebouwd. Dit kan enkel via destructief onderzoek vastgesteld worden.	Plan 1.7: Woning plan
Fiche 9: Kit niet verdacht (visueel vastgesteld)	De gebruikte siliconen kit is niet asbestverdacht	Plan 1.9: Woning buitenschil

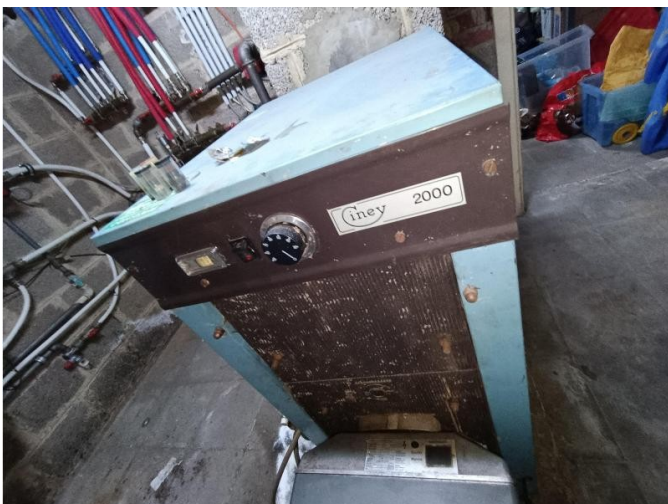
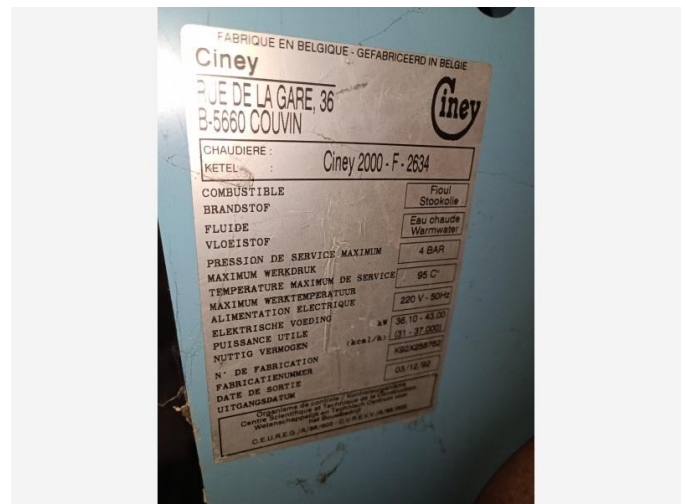
Beschrijving	Notitie	Terug te vinden op plannen
Fiche 10: cv geen info te vinden op het toestel	er is geen informatie te vinden van de cv-ketel. laat deze controleren door een erkende firma.	Plan 1.1: Kelder
