Asbestinventarisatetest

Steendreef 18, 1982 Zemst

Attestnummer : 20260228-000128.000

Uitgegeven op : 28.02.2026

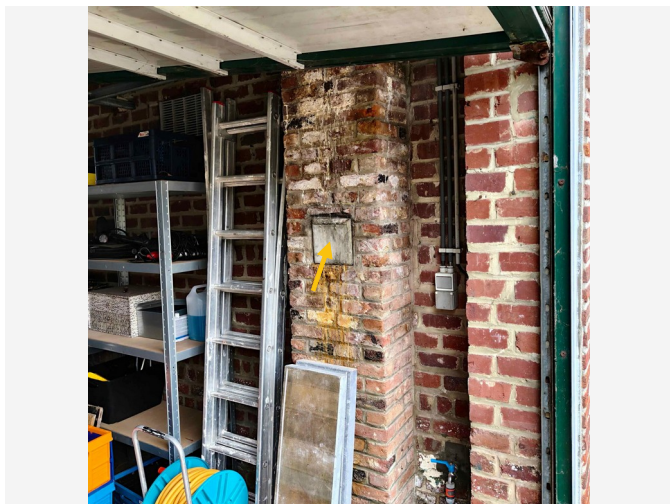
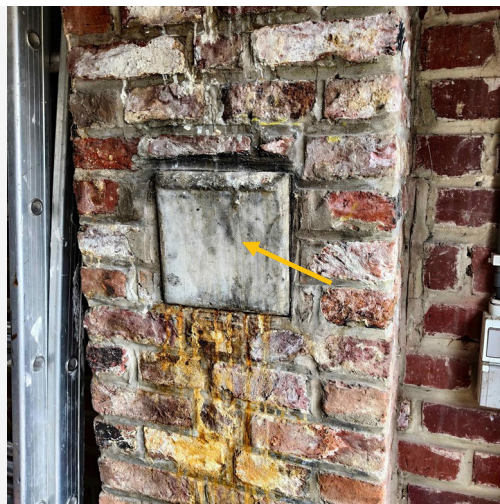
Het asbestmateriaal valt onder de mijlpaal van 2040.

Eindbeoordeling materiaalrisico	Verhoogd materiaalrisico en/of verhoogde kans op vezelvrijgave
---------------------------------	--

Gebondenheid	Categorie 1: hechtgebonden in oorsprong
Asbestsoort (vezeltype)	Crocidoliet aanwezig
Asbestconcentratie	Laag (< 50%)
Afschermingsgraad van het gehele materiaal	Geheel of deels (ook) vrij aan de binnenlucht
Toestand van het materiaal	Licht beschadigd, licht verweerd. Intact calciumsilicaatmateriaal of categorie III 'gebondenheid'

Beschrijving	Roetluik
Omgeving	Binnen
Primaire drager	HVAC infrastructuur en uitrusting
Asbestmateriaal	Plaat, paneel, tablet - Generiek
Bindmiddel van asbestmateriaal	Cement
Gebondenheid op basis van bindmiddel	Hecht
Hoeveelheid (oppervlakte - dikte - aantal)	• 0,20 m ² - 1,00 cm - 1 stuk
Totaal volume	0,002 m ³
Eenvoudig bereikbaar	Ja
Bevestigingswijze	• Geklemd
Identificatiemethode	De asbestdeskundige beoordeelt het materiaal als asbestverdacht en dus asbesthoudend, en dit zonder monsternamen. Motivatie: De opdrachtgever weigert om het materiaal te laten bemonsteren.
Destructieve handeling voor identificatie	Nee
Opmerking	De hoeveelheid is een zo nauwkeurig mogelijke opmeting. Hieraan kunnen evenwel geen rechten worden ontleend.

Verwijderen

- Zorg voor een veilig beheer. Vermijd het beschadigen van het asbestmateriaal. Controleer de toestand jaarlijks op wijzigingen.
- Voer bijkomende staalname(s) uit.

- Eenvoudige handelingen: mag via doe-het-zelf of door werknemer(s) met opleidingsattest eenvoudige handelingen
Deze toepassing kan door een aannemer die over een opleidingsattest eenvoudige handelingen beschikt of door een particulier (doe-het-zelf), verwijderd worden indien er geen verhoogd risico op vrijgave van asbestvezels (max. concentratie 0,01 vezels/cm³ - CODEX Art. VI.3-54) ontstaat en de toepassing voorafgaand wordt gefixeerd/bevochtigd; de individuele elementen zonder machinale werktuigen (boormachine, slijpschijf, hogedrukreiniger,...) en zonder breken of gooien een voor een losgemaakt worden; en ten slotte dubbel en luchtdicht verpakt weggevoerd worden naar een erkend afvalpunt (recyclagepark).

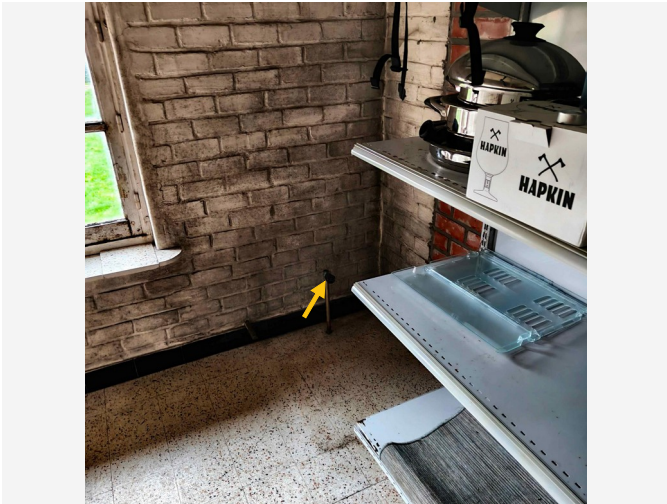
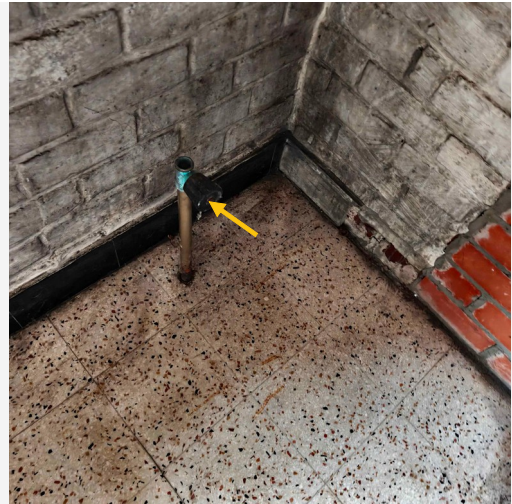
Het asbestmateriaal valt onder de mijlpaal van 2040.

Eindbeoordeling materiaalrisico	Laag materiaalrisico en/of verlaagde kans op vezelvrijgave
---------------------------------	--

Gebondenheid	Categorie 1: hechtgebonden in oorsprong
Asbestsoort (vezeltype)	Crocidoliet aanwezig
Asbestconcentratie	Laag (< 50%)
Afschermingsgraad van het gehele materiaal	Geheel of deels (ook) vrij aan de binnenlucht
Toestand van het materiaal	Onbeschadigd, niet verweerd

Beschrijving	Radiatorknoppen
Omgeving	Binnen
Primaire drager	Ruimteverwarming
Asbestmateriaal	Plaat, paneel, tablet - Type Bakeliet
Bindmiddel van asbestmateriaal	Kunststof of -hars
Gebondenheid op basis van bindmiddel	Hecht
Hoeveelheid (oppervlakte - dikte - aantal)	• 0,20 m ² - 1,00 cm - 1 stuk
Totaal volume	0,002 m ³
Eenvoudig bereikbaar	Ja
Bevestigingswijze	• Geschroefd
Identificatiemethode	De asbestdeskundige beoordeelt het materiaal als asbestverdacht en dus asbesthoudend, en dit zonder monstername. Motivatie: De monstername brengt andere schade aan dan schade die inherent is aan de monstername.
Destructieve handeling voor identificatie	Nee
Opmerking	De hoeveelheid is een zo nauwkeurig mogelijke opmeting. Hieraan kunnen evenwel geen rechten worden ontleend.

Zorgvuldig beheren

- Zorg voor een veilig beheer. Vermijd het beschadigen van het asbestmateriaal. Controleer de toestand jaarlijks op wijzigingen.
- Voer bijkomende staalname(s) uit.

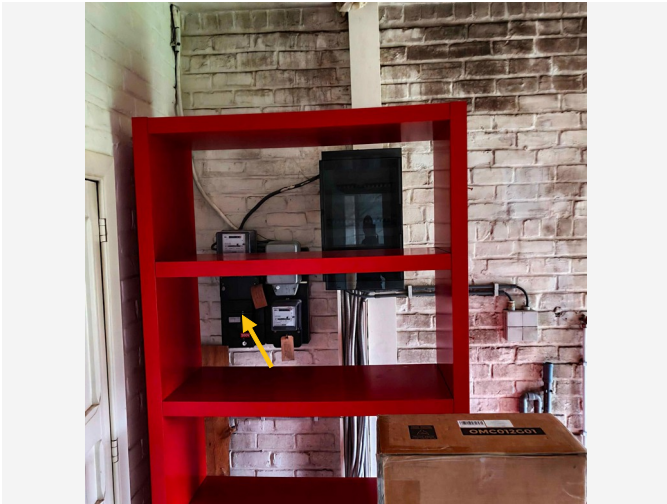
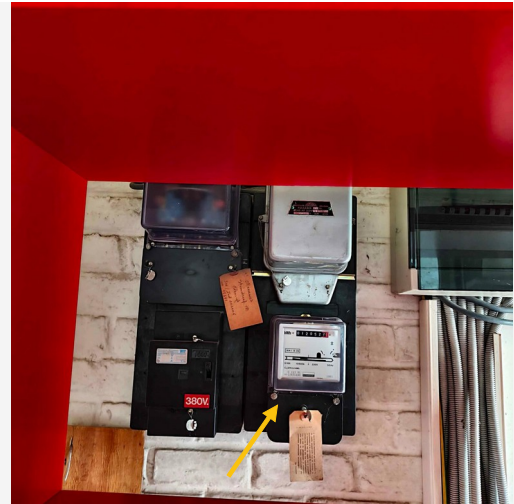
Het asbestmateriaal valt onder de mijlpaal van 2040.

Eindbeoordeling materiaalisico	Laag materiaalisico en/of verlaagde kans op vezelvrijgave
--------------------------------	---

Gebondenheid	Categorie 1: hechtgebonden in oorsprong
Asbestsoort (vezeltype)	Crocidoliet aanwezig
Asbestconcentratie	Laag (< 50%)
Afschermingsgraad van het gehele materiaal	Geheel of deels (ook) vrij aan de binnenlucht
Toestand van het materiaal	Onbeschadigd, niet verweerd

Beschrijving	Bakeliet schakelkast
Omgeving	Binnen
Primaire drager	Communicatie en elektrische infrastructuur en uitrusting
Asbestmateriaal	Plaat, paneel, tablet - Type Bakeliet
Bindmiddel van asbestmateriaal	Kunststof of -hars
Gebondenheid op basis van bindmiddel	Hecht
Hoeveelheid (oppervlakte - dikte - aantal)	<ul style="list-style-type: none"> • 0,10 m² - 1,00 cm - 1 stuk
Totaal volume	0,001 m ³
Eenvoudig bereikbaar	Ja
Bevestigingswijze	<ul style="list-style-type: none"> • Geschroefd
Identificatiemethode	<p>De asbestdeskundige beoordeelt het materiaal als asbestverdacht en dus asbesthoudend, en dit zonder monstername.</p> <p>Motivatie: De monstername brengt andere schade aan dan schade die inherent is aan de monstername.</p>
Destructieve handeling voor identificatie	Nee
Opmerking	De hoeveelheid is een zo nauwkeurig mogelijke opmeting. Hieraan kunnen evenwel geen rechten worden ontleend. Monstername niet uitgevoerd wegens risico op beschadiging van een elektrisch component en mogelijke blootstelling aan spanning of storingen in de elektrische installatie.

Zorgvuldig beheren

- Zorg voor een veilig beheer. Vermijd het beschadigen van het asbestmateriaal. Controleer de toestand jaarlijks op wijzigingen.
- Voer bijkomende staalname(s) uit.

- Eenvoudige handelingen: mag via doe-het-zelf of door werknemer(s) met opleidingsattest eenvoudige handelingen
De elektriciteitsmeter uit bakeliet is eigendom van de netbeheerder. U mag hier zelf niets aan wijzigen. Voor overige toepassingen uit bakeliet is onderstaande van toepassing.

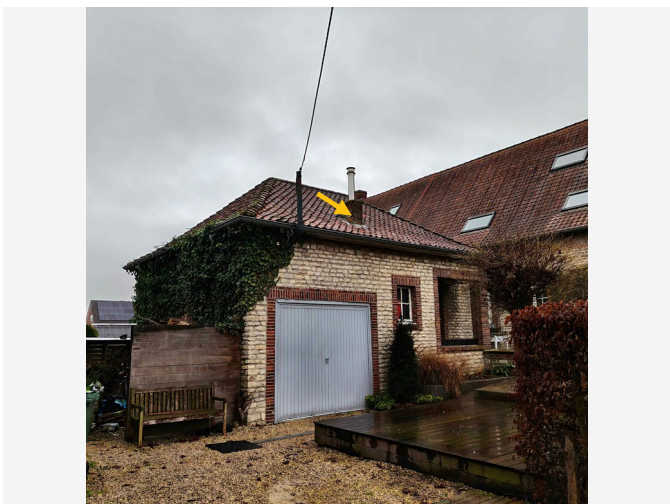
Tijdelijke beperking

Reden: Het te onderzoeken materiaal situeert zich hoger dan 3,50 m te rekenen vanaf een veilige ondergrond

Uitleg van de asbestdeskundige: De schouw bevat binnenin mogelijk een asbestcement rookgaskanaal. Laat dit onderzoeken bij eventuele werken.

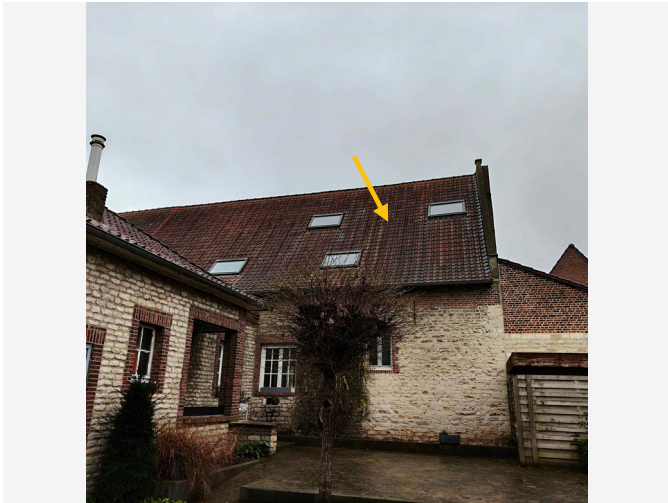
Tijdelijke beperking

Reden: Het te onderzoeken materiaal situeert zich hoger dan 3,50 m te rekenen vanaf een veilige ondergrond

Uitleg van de asbestdeskundige: In het kader van een asbestattest voor overdracht (verkoop, schenking), hoeven toepassingen die zich hoger dan 3,5m vanaf een veilige ondergrond situeren, niet onderzocht te worden.

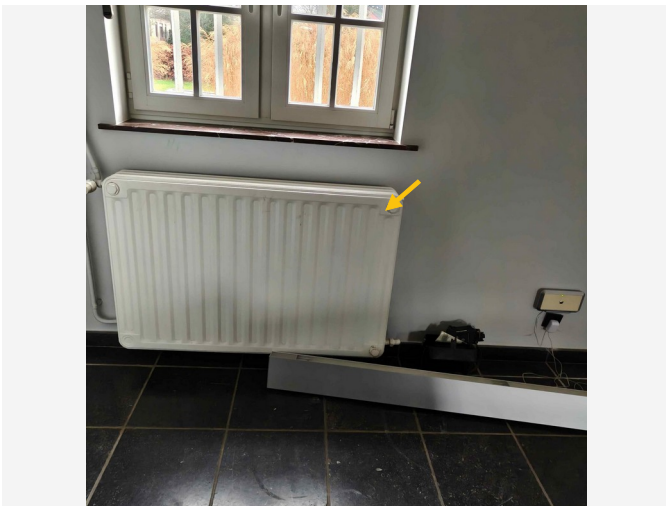
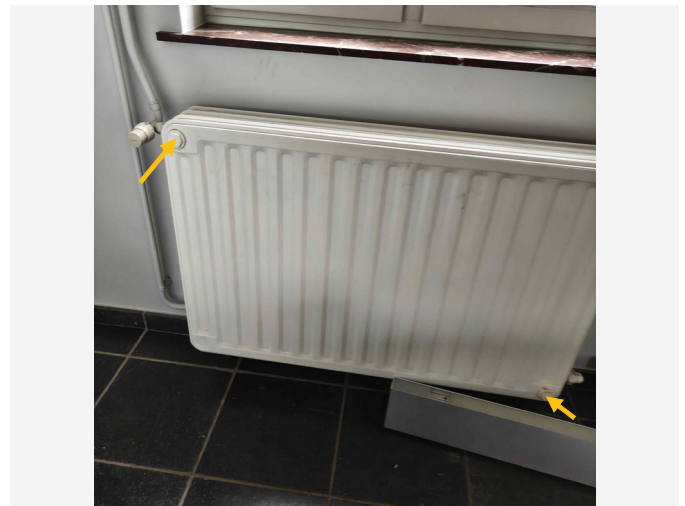
De radiatoren bevatten mogelijk asbesthoudende pakkingen en/of elementen. Laat ze onderzoeken bij onderhoud of vervanging.

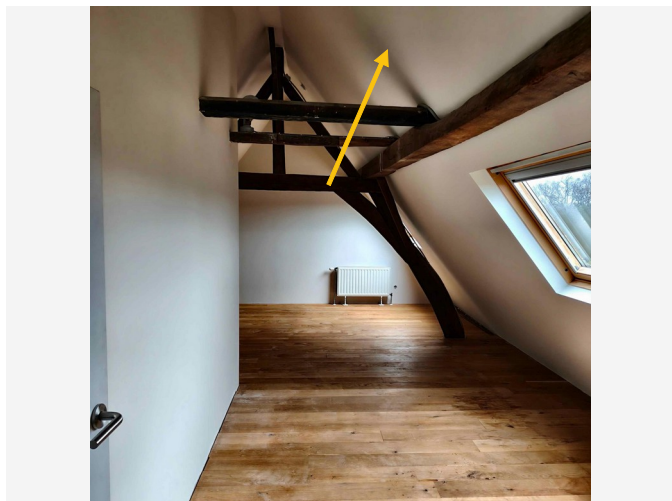
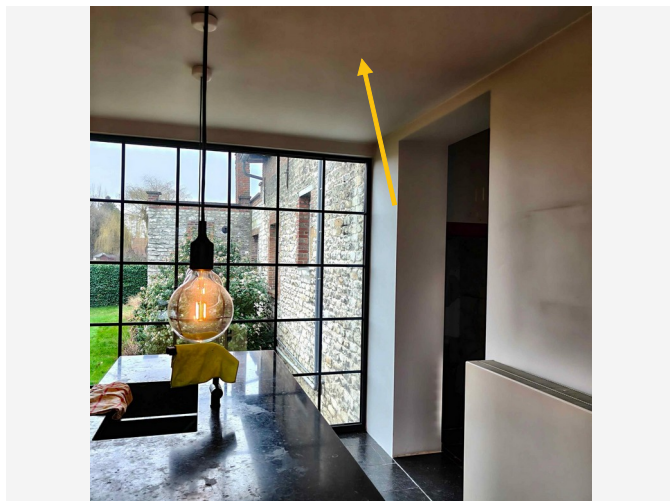
Fiche 7: Plafonds / schuin dak bestaande uit voorzetpanelen

De plafonds/schuine kanten van het dak werden afgewerkt met niet-asbestverdachte voorzetpanelen waardoor inspectie van eventuele achterliggende lagen niet kon uitgevoerd worden.

Basis voor advies	De asbestdeskundige beoordeelt het materiaal als niet-asbestverdacht.
Primaire drager	Plafond

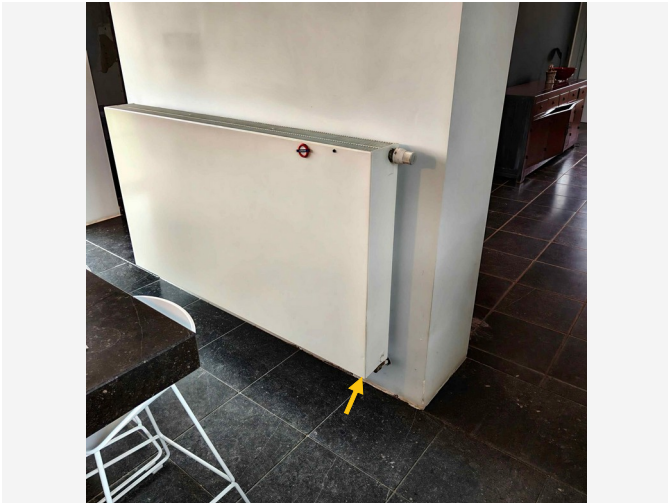
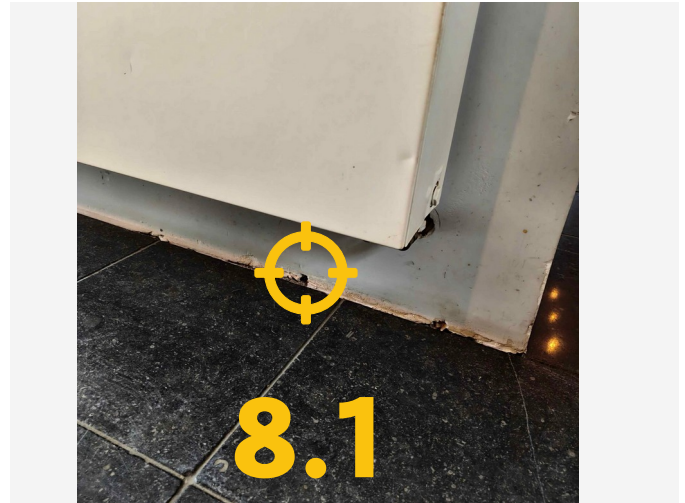
Fiche 8: Pleisterwerk wanden

Geen asbest

#	Type	Referentie	Resultaat
8.1	Mengmonster	pleister muur	Geen asbest

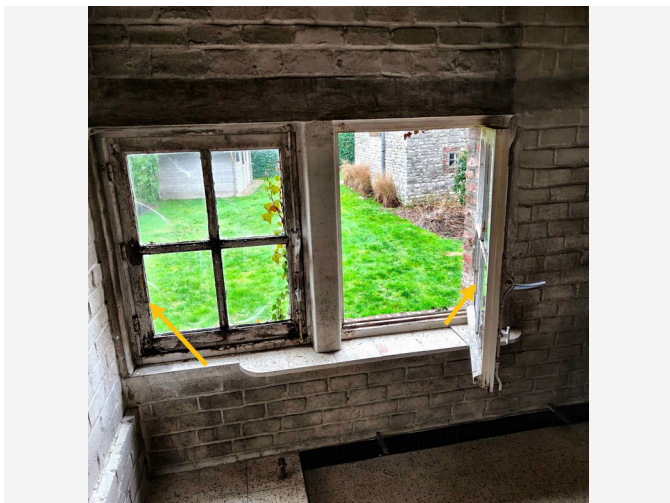
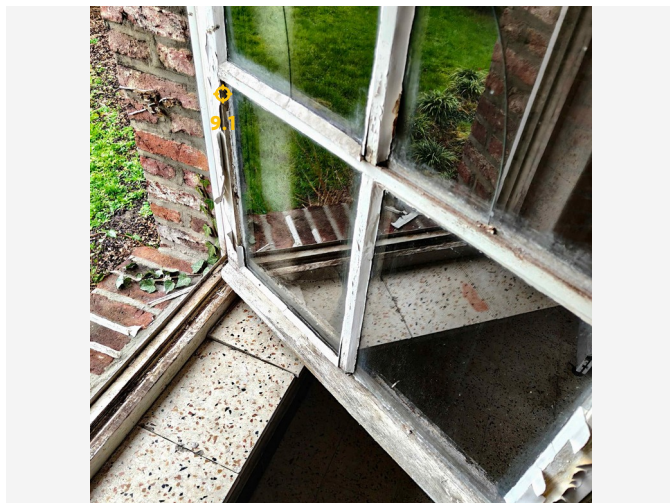
Fiche 9: Mastiek aan houten ramen berging - stookruimte

Geen asbest

#	Type	Referentie	Resultaat
9.1	Puntmonster	mastiek	Geen asbest

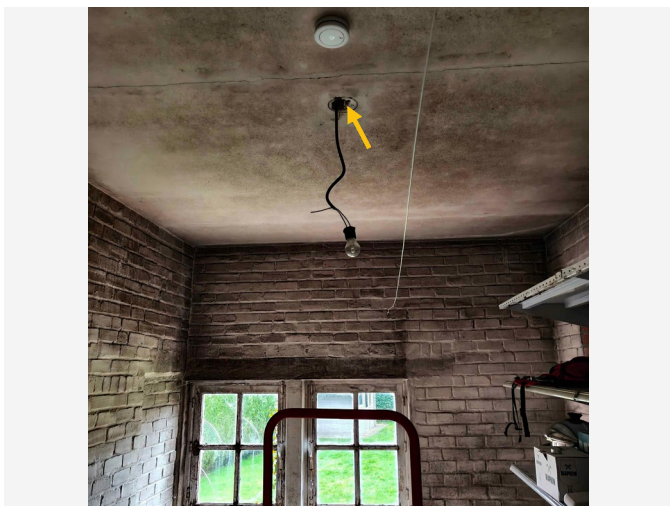
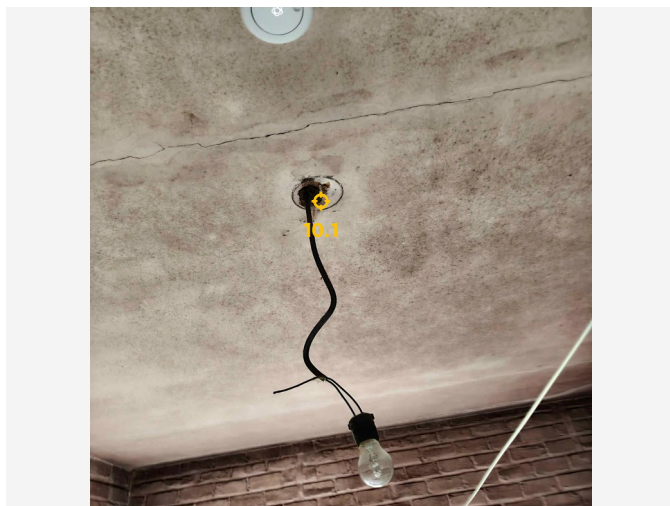
Geen asbest

#	Type	Referentie	Resultaat
10.1	Mengmonster	pleister plafond	Geen asbest

Beschrijving	Pleisterwerk plafonds
Omgeving	Binnen
Primaire drager	Plafond
Bindmiddel van materiaal	Gips - kalk
Gebondenheid op basis van bindmiddel	Niet-hechtgebonden
Hoeveelheid (oppervlakte - dikte - aantal)	• 18,00 m ² - 1,00 cm - 1 stuk
Totaal volume	0,18 m ³
Identificatiemethode	Een monstername door de asbestdeskundige met laboanalyse door een asbestlabo.
Destructieve handeling voor identificatie	Nee
Opmerking	<p>De hoeveelheid is een zo nauwkeurig mogelijke opmeting. Hieraan kunnen evenwel geen rechten worden ontleend. Waar mogelijk, wordt staalname uitgevoerd conform het inspectieprotocol: in een droge ruimte zoals een slaapkamer, in een natte ruimte zoals een keuken of badkamer, in een traphal en in een stookruimte.</p> <p>Enkel pleisterwerk aanwezig aan plafond in bergingsruimte naast kamer cv-ketel</p>

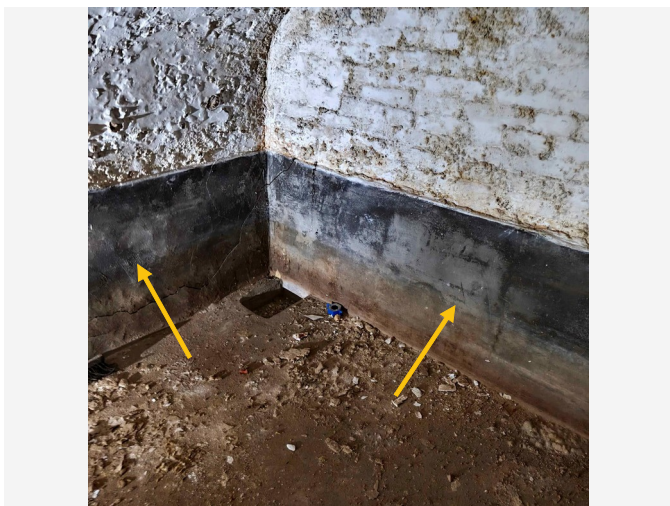
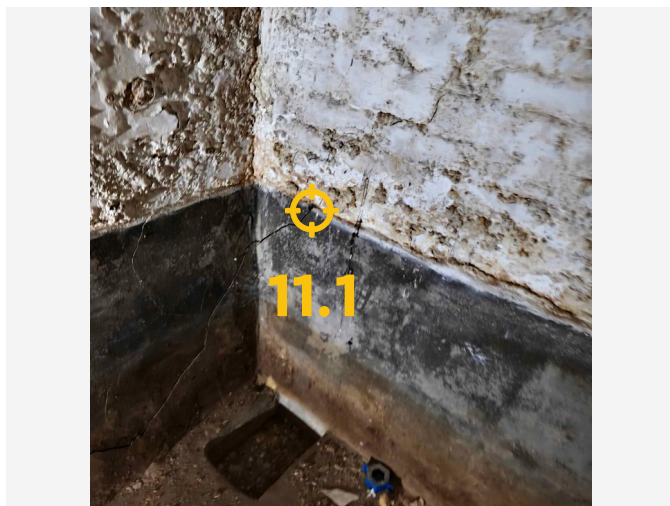
Geen asbest

#	Type	Referentie	Resultaat
11.1	Mengmonster	cementlaag kelder	Geen asbest

Beschrijving	Cementen smeerlaag binnen
Omgeving	Binnen
Primaire drager	Binnenwand
Bindmiddel van materiaal	Cement
Gebondenheid op basis van bindmiddel	Hecht
Hoeveelheid (gewicht - aantal)	<ul style="list-style-type: none">• 100,00 kg - 1 stuk
Totaal gewicht	100,00 kg
Identificatiemethode	Een monstername door de asbestdeskundige met laboanalyse door een asbestlabo.
Destructieve handeling voor identificatie	Nee
Opmerking	De hoeveelheid is een zo nauwkeurig mogelijke opmeting. Hieraan kunnen evenwel geen rechten worden ontleend.
