Asbestinventarisatetest

Voetbalstraat 3, 2980 Zoersel

Attestnummer : 20260522-000046.000

Niet-asbestveilig

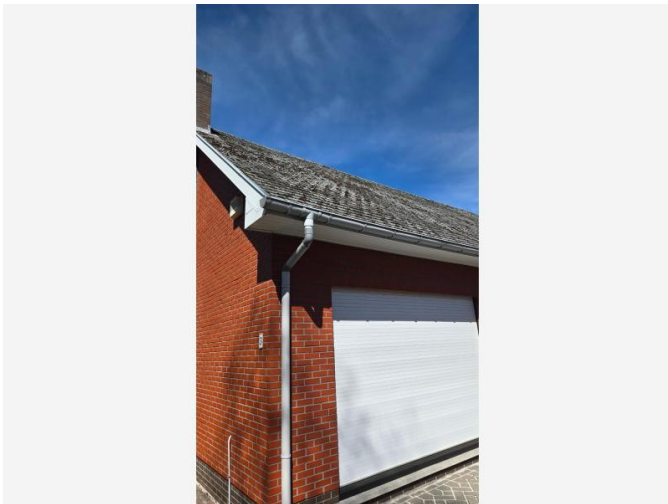
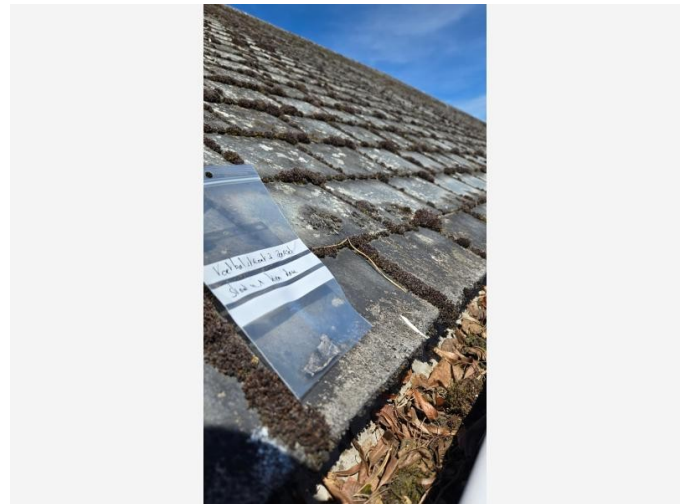
Het asbestmateriaal valt onder de mijlpaal van 2034.

Verhoogd materiaalrisico en/of verhoogde kans op vezelvrijgave

Gebondenheid	Categorie 1: hechtgebonden in oorsprong
Asbestsoort (vezeltype)	Alleen chrysotiel aanwezig
Asbestconcentratie	Laag (< 50%)
Afschermingsgraad van het gehele materiaal	Geheel of deels vrij aan de buitenlucht, maar geen contact met binnenlucht
Toestand van het materiaal	Matig beschadigd, matig verweerd

#	Type	Referentie	Resultaat
1.1	Puntmonster	Staal 4.1 leien	Chrysotiel

Beschrijving	Dak bestaande uit leien
Omgeving	Buiten
Primaire drager	Schuin dak
Asbestmateriaal	Dak- en gevelbekleding - Lei, shingle
Bindmiddel van asbestmateriaal	Cement
Gebondenheid op basis van bindmiddel	Hecht
Hoeveelheid (oppervlakte - aantal)	<ul style="list-style-type: none">• 100,00 m² - 1 stuk
Totale oppervlakte	100,00 m ²
Eenvoudig bereikbaar	Ja
Bevestigingswijze	<ul style="list-style-type: none">• Geklemd• Genageld, geniet
Identificatiemethode	Een monstername door de asbestdeskundige met laboanalyse door een asbestlabo.
Destructieve handeling voor identificatie	Nee
Opmerking	De hoeveelheid is een zo nauwkeurig mogelijke opmeting. Hieraan kunnen evenwel geen rechten worden ontleend.

Verwijderen

- Verwijder dit asbestmateriaal zo snel mogelijk. Volg de toestand goed op.
- Hemelwater dat afspoelt van asbestcement daken of gevels kan asbestdeeltjes bevatten. Gebruik het enkel voor gesloten circuits (bv. spoelen toiletten). Reinig na het vervangen van het dak of de gevel de dakgoten en regenwaterput of -ton om asbesthoudend sediment of slib te verwijderen

- Eenvoudige handelingen: mag via doe-het-zelf of door werknemer(s) met opleidingsattest eenvoudige handelingen
Deze toepassing kan door een aannemer die over een opleidingsattest eenvoudige handelingen beschikt of door een particulier (doe-het-zelf), verwijderd worden indien er geen verhoogd risico op vrijgave van asbestvezels (max. concentratie 0,01 vezels/cm³ - CODEX Art. VI.3-54) ontstaat en de toepassing voorafgaand wordt gefixeerd/bevochtigd; de individuele elementen zonder machinale werktuigen (boormachine, slijpschijf, hogedrukreiniger, â†) en zonder breken of gooien een voor een losgemaakt worden; en ten slotte dubbel en luchtdicht verpakt weggevoerd worden naar een erkend afvalpunt (recyclagepark).

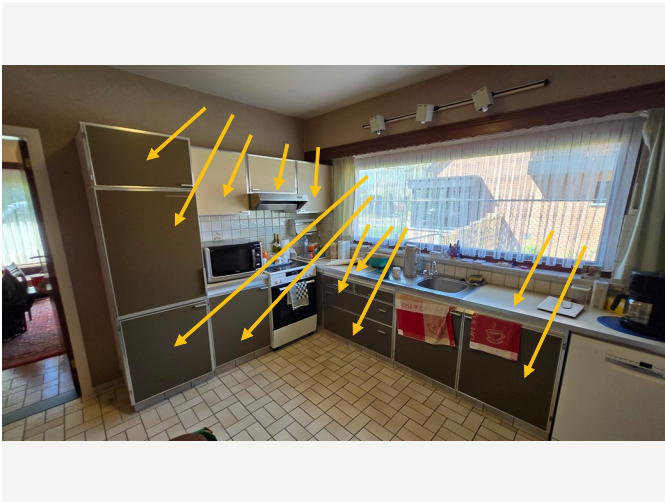
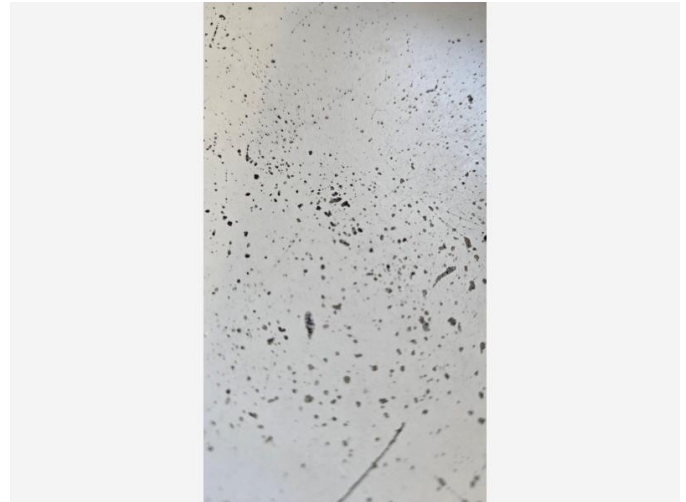
Het asbestmateriaal valt onder de mijlpaal van 2040.

Eindbeoordeling materiaalrisico	Verhoogd materiaalrisico en/of verhoogde kans op vezelvrijgave
---------------------------------	--

Gebondenheid	Categorie 1: hechtgebonden in oorsprong
Asbestsoort (vezeltype)	Crocidoliet aanwezig
Asbestconcentratie	Laag (< 50%)
Afschermingsgraad van het gehele materiaal	Geheel of deels vrij aan de binnenlucht, maar geen contact met binnenluchtstromen
Toestand van het materiaal	Licht beschadigd, licht verweerd. Intacte calciumsilicaatplaat of materiaal met categorie 3-gebondenheid

Beschrijving	Glasal deurpaneel
Omgeving	Buiten
Primaire drager	Wandopening verticaal (raam, deur, ...)
Asbestmateriaal	Plaat, paneel, tablet - Geëmailleerd, type Glasal
Bindmiddel van asbestmateriaal	Cement
Gebondenheid op basis van bindmiddel	Hecht
Hoeveelheid (oppervlakte - dikte - aantal)	• 1,00 m ² - 1,00 cm - 15 stuks
Totaal volume	0,15 m ³
Eenvoudig bereikbaar	Ja
Bevestigingswijze	<ul style="list-style-type: none">• Geklemd• Verlijmd, ingegoten, versmeerd
Identificatiemethode	<p>De asbestdeskundige beoordeelt het materiaal als asbestverdacht en dus asbesthoudend, en dit zonder monstername.</p> <p>Motivatie: De monstername brengt andere schade aan dan schade die inherent is aan de monstername.</p>
Destructieve handeling voor identificatie	Nee
Opmerking	De hoeveelheid is een zo nauwkeurig mogelijke opmeting. Hieraan kunnen evenwel geen rechten worden ontleend.

Verwijderen

- Zorg voor een veilig beheer. Vermijd het beschadigen van het asbestmateriaal. Controleer de toestand jaarlijks op wijzigingen.
- Voer bijkomende staalname(s) uit.

- Eenvoudige handelingen: mag via doe-het-zelf of door werknemer(s) met opleidingsattest eenvoudige handelingen
Deze toepassing kan door een aannemer die over een opleidingsattest eenvoudige handelingen beschikt of door een particulier (doe-het-zelf), verwijderd worden indien er geen verhoogd risico op vrijgave van asbestvezels (max. concentratie 0,01 vezels/cm³ - CODEX Art. VI.3-54) ontstaat en de toepassing voorafgaand wordt gefixeerd/bevochtigd; de individuele elementen zonder machinale werktuigen (boormachine, slijpschijf, hogedrukreiniger, â†) en zonder breken of gooien een voor een losgemaakt worden; en ten slotte dubbel en luchtdicht verpakt weggevoerd worden naar een erkend afvalpunt (recyclagepark).

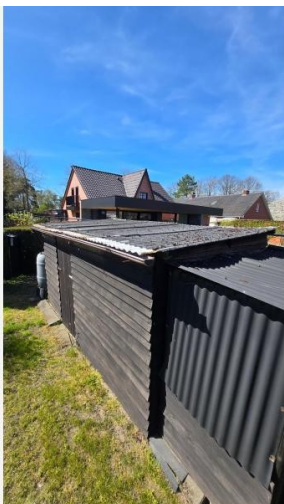
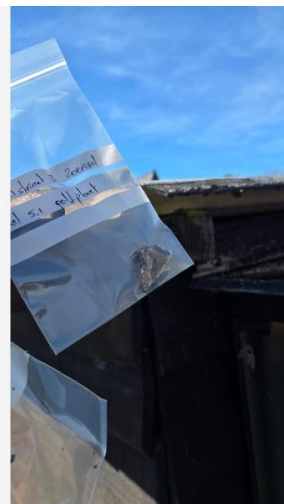
Het asbestmateriaal valt onder de mijlpaal van 2034.

Verhoogd materiaalrisico en/of verhoogde kans op vezelvrijgave

Gebondenheid	Categorie 1: hechtgebonden in oorsprong
Asbestsoort (vezeltype)	Alleen chrysotiel aanwezig
Asbestconcentratie	Laag (< 50%)
Afschermingsgraad van het gehele materiaal	Geheel of deels vrij aan de buitenlucht, maar geen contact met binnenlucht
Toestand van het materiaal	Matig beschadigd, matig verweerd

#	Type	Referentie	Resultaat
3.1	Puntmonster	Staal 5.1 golfplaten	Chrysotiel

Beschrijving	Dak bestaande uit golfplaten
Omgeving	Buiten
Primaire drager	Schuin dak
Asbestmateriaal	Dak- en gevelbekleding - Golfplaat
Bindmiddel van asbestmateriaal	Cement
Gebondenheid op basis van bindmiddel	Hecht
Hoeveelheid (oppervlakte - aantal)	<ul style="list-style-type: none">• 8,00 m² - 1 stuk
Totale oppervlakte	8,00 m ²
Eenvoudig bereikbaar	Ja
Bevestigingswijze	<ul style="list-style-type: none">• Geklemd• Geschroefd
Identificatiemethode	Een monstername door de asbestdeskundige met laboanalyse door een asbestlabo.
Destructieve handeling voor identificatie	Nee
Opmerking	De hoeveelheid is een zo nauwkeurig mogelijke opmeting. Hieraan kunnen evenwel geen rechten worden ontleend.

Verwijderen

- Verwijder dit asbestmateriaal zo snel mogelijk. Volg de toestand goed op.
- Hemelwater dat afspoelt van asbestcement daken of gevels kan asbestdeeltjes bevatten. Gebruik het enkel voor gesloten circuits (bv. spoelen toiletten). Reinig na het vervangen van het dak of de gevel de dakgoten en regenwaterput of -ton om asbesthoudend sediment of slib te verwijderen

- Eenvoudige handelingen: mag via doe-het-zelf of door werknemer(s) met opleidingsattest eenvoudige handelingen
Deze toepassing kan door een aannemer die over een opleidingsattest eenvoudige handelingen beschikt of door een particulier (doe-het-zelf), verwijderd worden indien er geen verhoogd risico op vrijgave van asbestvezels (max. concentratie 0,01 vezels/cm³ - CODEX Art. VI.3-54) ontstaat en de toepassing voorafgaand wordt gefixeerd/bevochtigd; de individuele elementen zonder machinale werktuigen (boormachine, slijpschijf, hogedrukreiniger, â†) en zonder breken of gooien een voor een losgemaakt worden; en ten slotte dubbel en luchtdicht verpakt weggevoerd worden naar een erkend afvalpunt (recyclagepark).

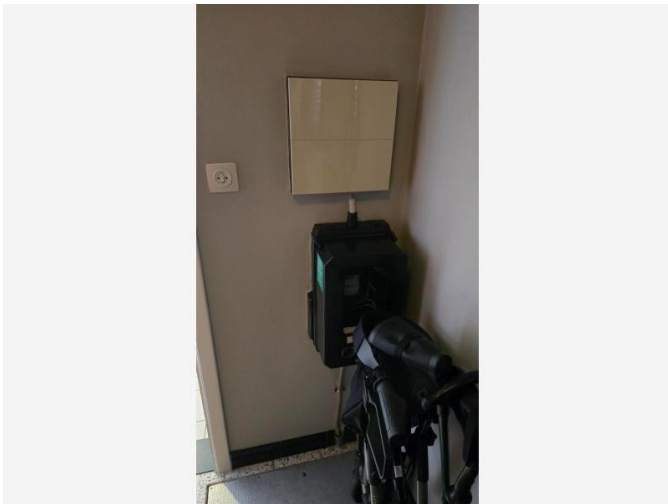
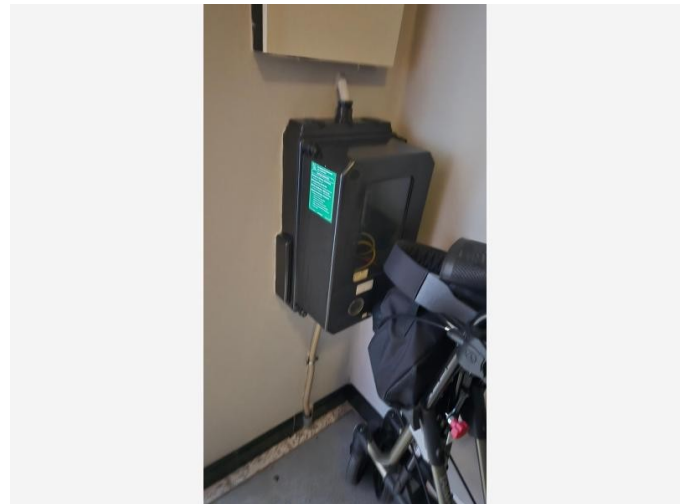
Het asbestmateriaal valt onder de mijlpaal van 2040.

Eindbeoordeling materiaalrisico	Laag materiaalrisico en/of verlaagde kans op vezelvrijgave
---------------------------------	--

Gebondenheid	Categorie 1: hechtgebonden in oorsprong
Asbestsoort (vezeltype)	Crocidoliet aanwezig
Asbestconcentratie	Laag (< 50%)
Afschermingsgraad van het gehele materiaal	Geheel of deels vrij aan de binnenlucht, maar geen contact met binnenluchtstromen
Toestand van het materiaal	Onbeschadigd, niet verweerd

Beschrijving	Bakeliet meter
Omgeving	Binnen
Primaire drager	Communicatie en elektrische infrastructuur en uitrusting
Asbestmateriaal	Plaat, paneel, tablet - Type Bakeliet
Bindmiddel van asbestmateriaal	Kunststof of -hars
Gebondenheid op basis van bindmiddel	Hecht
Hoeveelheid (oppervlakte - dikte - aantal)	• 0,10 m ² - 1,00 cm - 1 stuk
Totaal volume	0,001 m ³
Eenvoudig bereikbaar	Ja
Bevestigingswijze	• Geschroefd
Identificatiemethode	De asbestdeskundige beoordeelt het materiaal als asbestverdacht en dus asbesthoudend, en dit zonder monstername. Motivatie: De monstername brengt andere schade aan dan schade die inherent is aan de monstername.
Destructieve handeling voor identificatie	Nee
Opmerking	De hoeveelheid is een zo nauwkeurig mogelijke opmeting. Hieraan kunnen evenwel geen rechten worden ontleend.

Zorgvuldig beheren

- Zorg voor een veilig beheer. Vermijd het beschadigen van het asbestmateriaal. Controleer de toestand jaarlijks op wijzigingen.

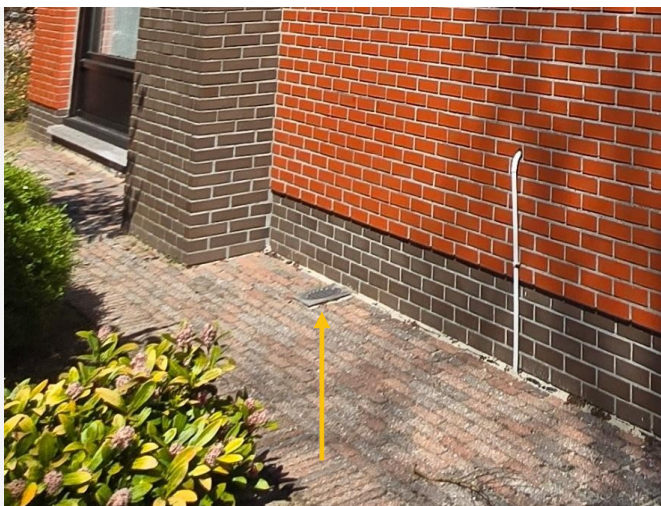
Permanente beperking

Reden: Het onderzoek kan niet uitgevoerd worden binnen de bepalingen van de Welzijnswet

Uitleg van de asbestdeskundige: Ruimtes met een hoogte lager dan 1,5 meter hoeven in het kader van een asbestattest voor verkoop of schenking niet onderzocht te worden.

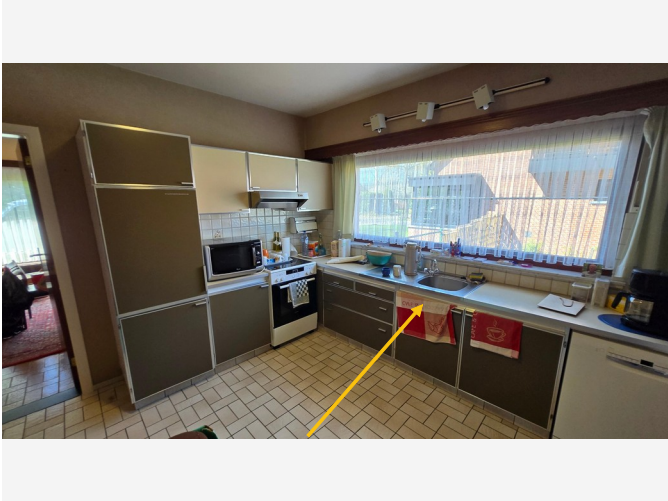
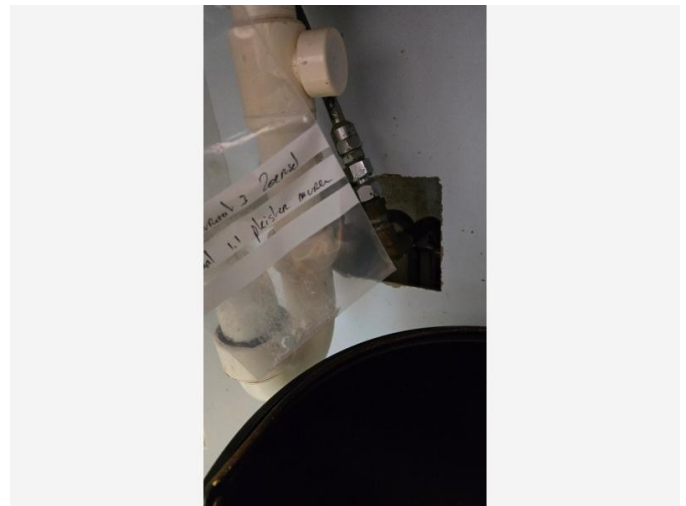
Fiche 6: Pleisterwerk wanden

Geen asbest

#	Type	Referentie	Resultaat
6.1	Mengmonster	Staal 1.1 pleister muren	Geen asbest

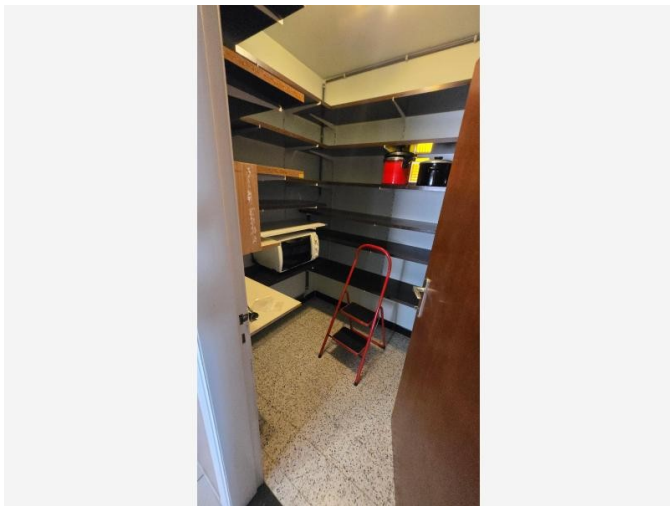
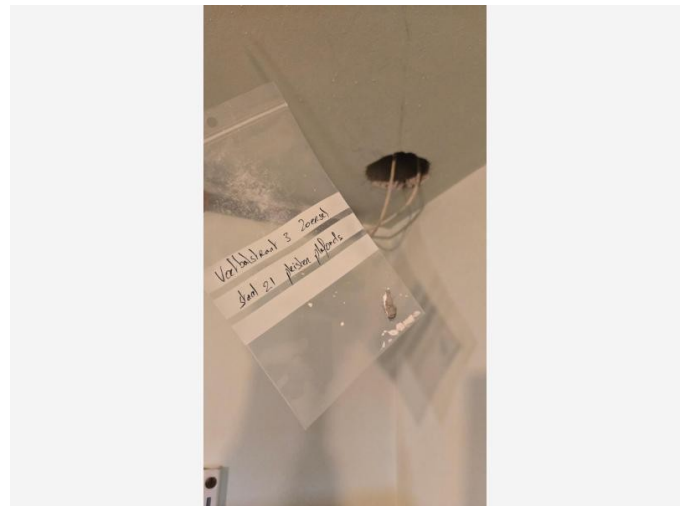
Fiche 7: Pleisterwerk plafonds

Geen asbest

#	Type	Referentie	Resultaat
7.1	Mengmonster	Staal 2.1 pleister plafonds	Geen asbest

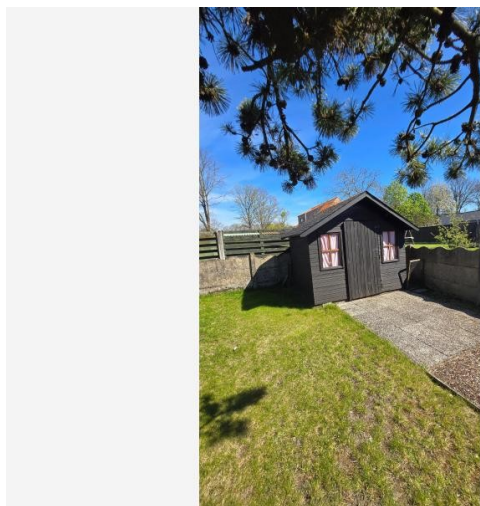
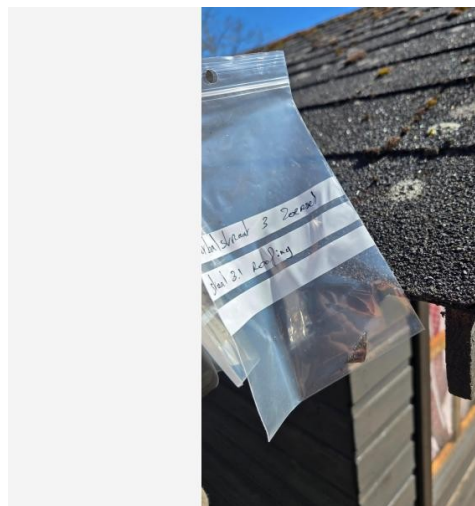
Fiche 8: Roofing

Geen asbest

#	Type	Referentie	Resultaat
8.1	Mengmonster	Staal 3.1 roofing	Geen asbest

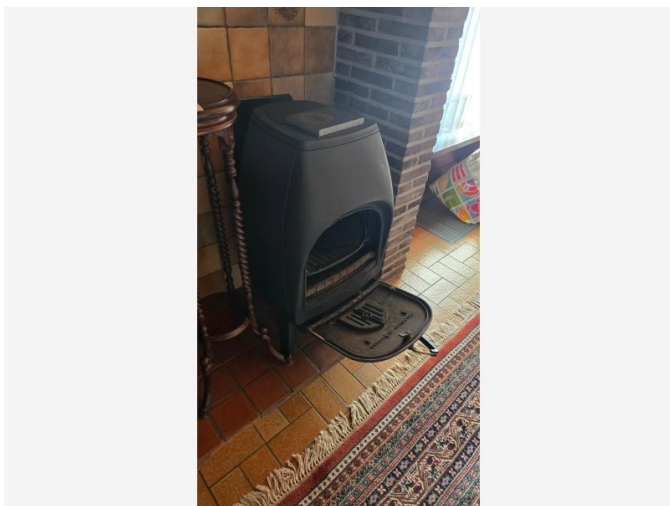
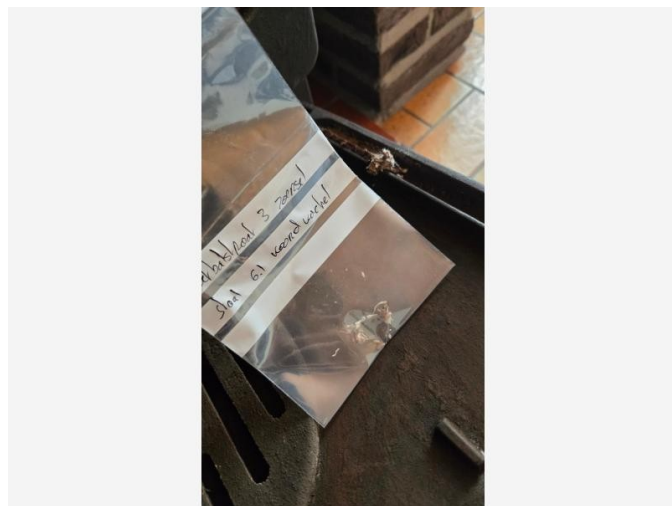
Fiche 9: Koord kachel

Geen asbest

#	Type	Referentie	Resultaat
9.1	Puntmonster	Staal 6.1 koord kachel	Geen asbest

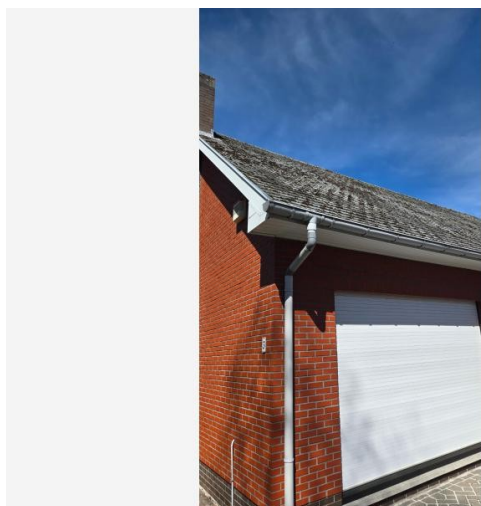
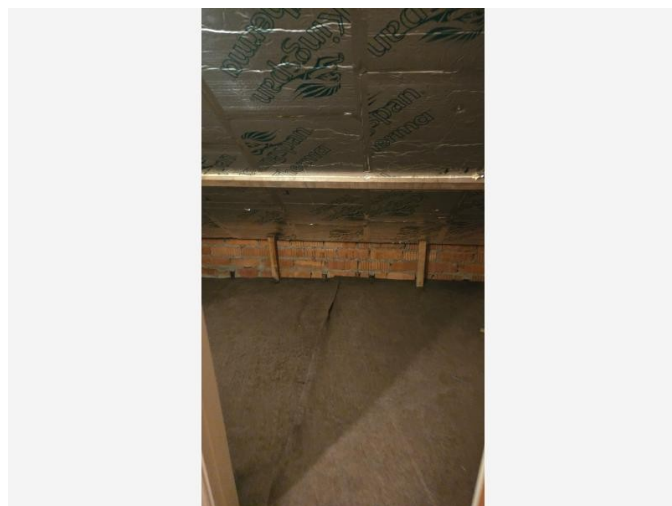
Beschrijving	Notitie	Terug te vinden op plannen
Fiche 13: Geen asbestverdacht onderdak aangetroffen	De dakleien kunnen niet zonder beschadiging opgetild, langs de binnenzijde werd geen asbestverdacht onderdak aangetroffen. Dit betekent niet dat er geen onderdak aanwezig kan zijn op plaatsen die niet gecontroleerd werden. Bij werken, laat een eventueel aangetroffen onderdak controleren op aanwezigheid van asbest.	-
