Asbestinventarisatetest

Hoestraat 12, 3040 Huldenberg

Attestnummer : 20260520-000496.000

Uitgegeven op : 20.05.2026

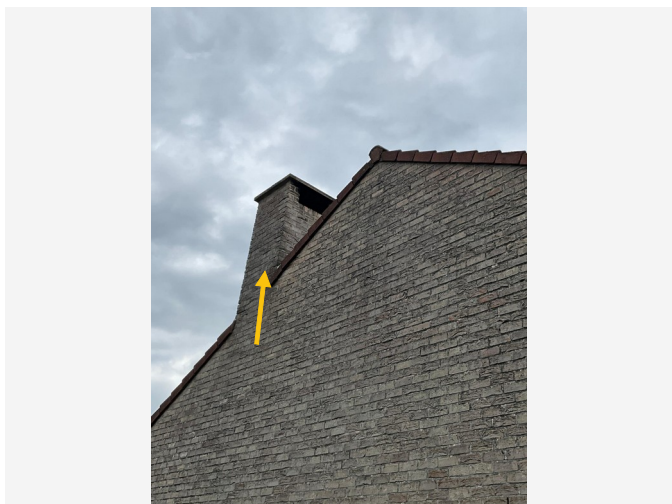
Tijdelijke beperking

Reden: Het te onderzoeken materiaal situeert zich hoger dan 3,50 m te rekenen vanaf een veilige ondergrond

Uitleg van de asbestdeskundige: Bij werken (dak of reiniging schouw) kan een stelling geplaatst worden, het is niet duidelijk of er asbestverdachte materialen aanwezig zijn in/rond de schouw.

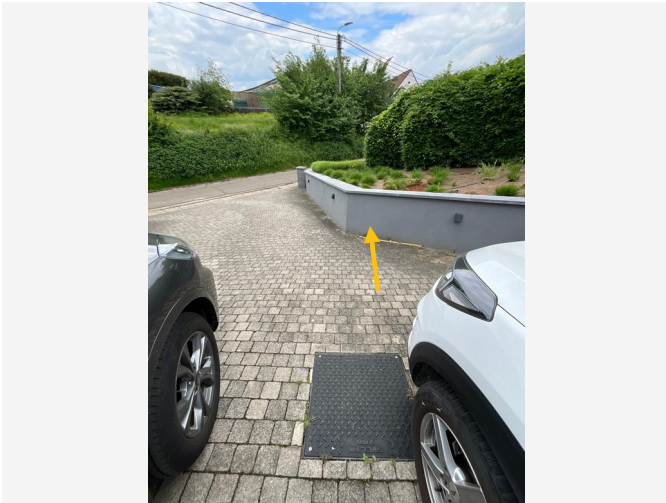
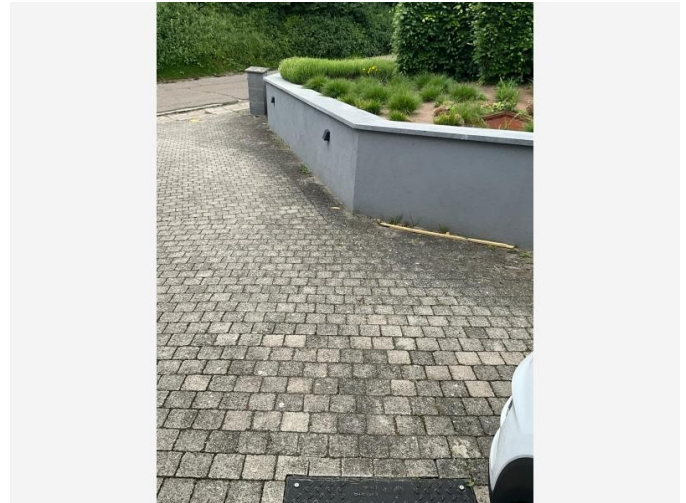
Informatie over een niet-asbestverdacht materiaal

De crepi is geplaatst na 2001 en is niet asbestverdacht (bewijsdocument in bijlage)

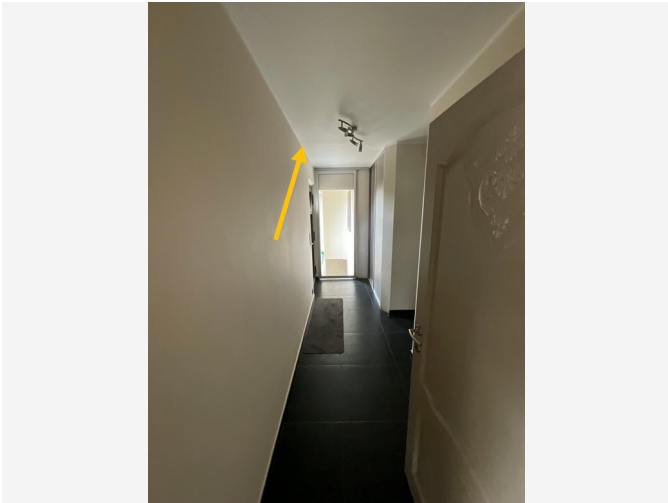
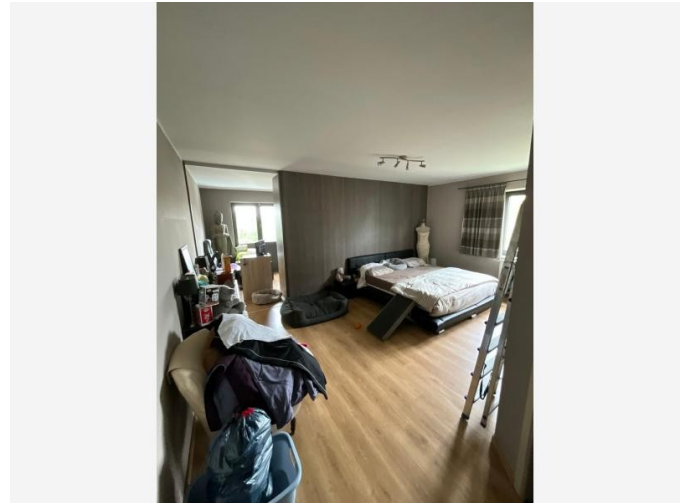
Informatie over een niet-asbestverdacht materiaal

De valse plafonds bestaan uit houtwerk en gyproc. Het is niet duidelijk of er achteraan nog asbesthoudende materialen aanwezig zijn. Extra onderzoek bij werken is aangewezen.

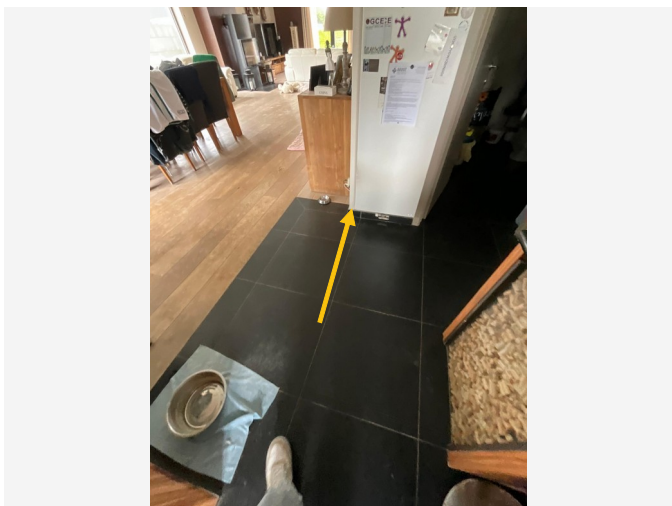
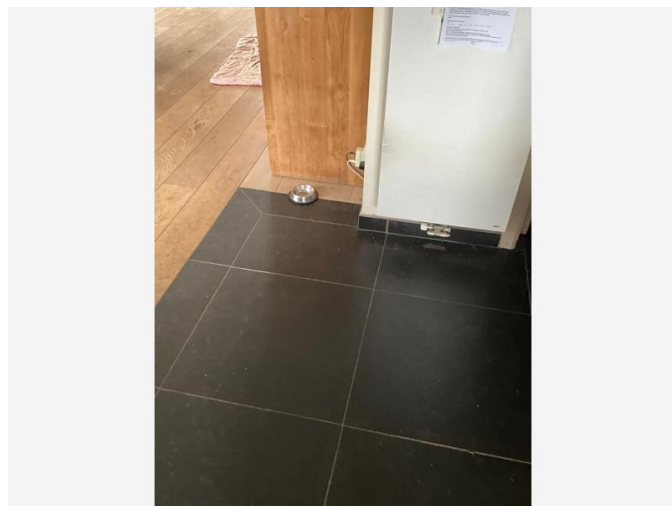
Conclusie

Geen asbest

#	Type	Referentie	Resultaat
4.1	Mengmonster	1	Geen asbest

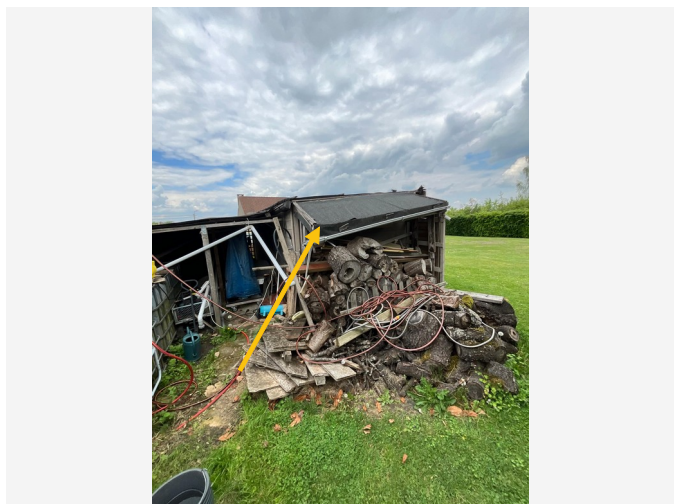
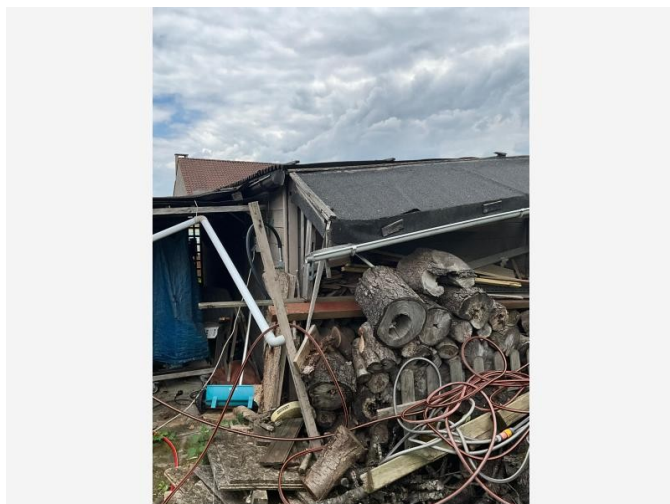
Fiche 5: Roofing (met staalname)

Conclusie

Geen asbest

#	Type	Referentie	Resultaat
5.1	Puntmonster	2	Geen asbest
