Asbestinventarisatetest

Zijpstraat 129, 9308 Aalst

Attestnummer : 20260413-000456.000

Niet-asbestveilig

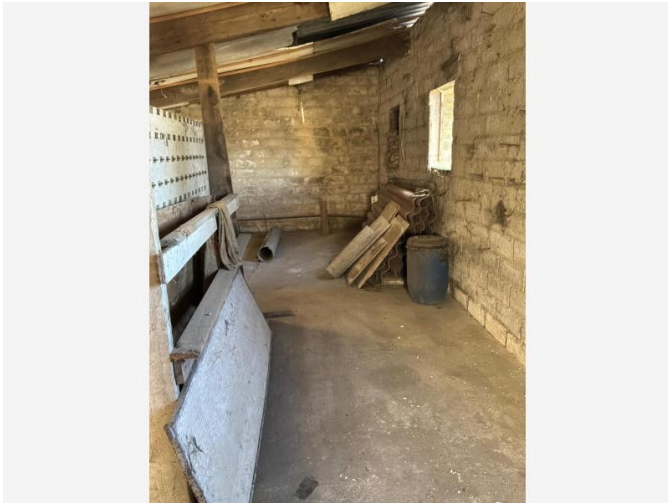
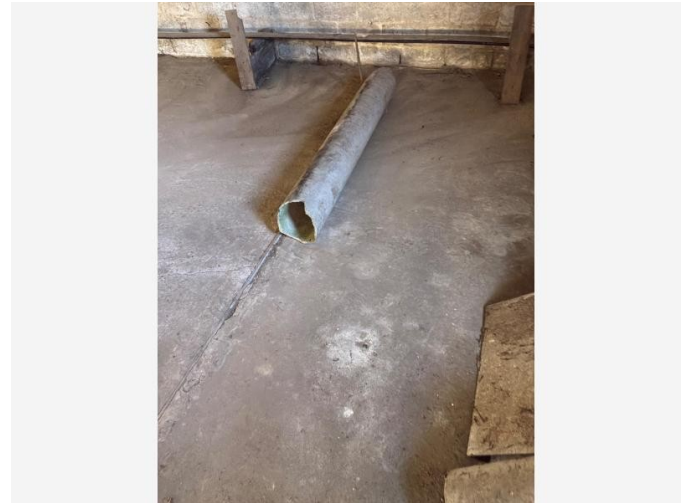
Het asbestmateriaal valt onder de mijlpaal van 2040.

Beschrijving	asbestafval in de stal
Type afvalstof	Betreft stock-voorraad of gedemonteerde asbestmaterialen
Aanwezige resten	Geen resten aanwezig
Omgeving	Buiten
Primaire drager	Vloer-plafondopening (luik, ...)
Asbestmaterialen	<ul style="list-style-type: none">• Dak- en gevelbekleding - Golfplaat
Bindmiddel van asbestmateriaal	Cement
Gebondenheid op basis van bindmiddel	Hecht
Hoeveelheid (gewicht - aantal)	<ul style="list-style-type: none">• 50,00 kg - 1 stuk
Totaal gewicht	50,00 kg
Eenvoudig bereikbaar	Ja
Identificatiemethode	De asbestdeskundige beoordeelt het materiaal als asbestverdacht en dus asbesthoudend, en dit zonder monstername.

Dringend verwijderen

- Verwijder het asbestafval.

- Eenvoudige handelingen: mag via doe-het-zelf of door werknemer(s) met opleidingsattest eenvoudige handelingen
De toepassing is reed gedemonteerd en dus eenvoudig te verwijderen zonder kans op contaminaties.

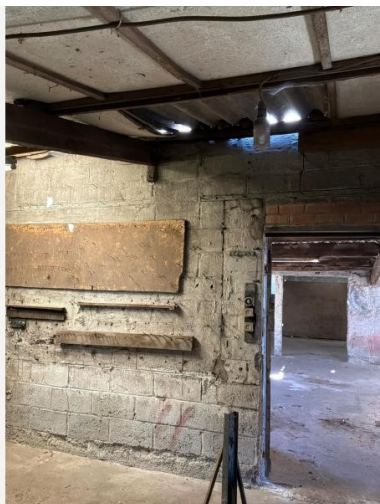
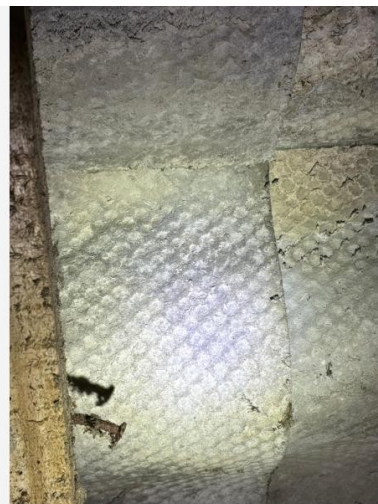
Het asbestmateriaal valt onder de mijlpaal van 2034.

Eindbeoordeling materiaalrisico	Hoog materiaalrisico en/of hoge kans op vezelvrijgave
---------------------------------	---

Gebondenheid	Categorie 1: hechtgebonden in oorsprong
Asbestsoort (vezeltype)	Crocidoliet aanwezig
Asbestconcentratie	Laag (< 50%)
Afschermingsgraad van het gehele materiaal	Geheel of deels vrij aan de binnenlucht, maar geen contact met binnenluchtstromen
Toestand van het materiaal	Matig beschadigd, matig verweerd

Beschrijving	golfplaten dak
Omgeving	Grenst aan binnen- en buitenlucht
Primaire drager	Schuin dak
Asbestmateriaal	Dak- en gevelbekleding - Golfplaat
Bindmiddel van asbestmateriaal	Cement
Gebondenheid op basis van bindmiddel	Hecht
Hoeveelheid (oppervlakte - aantal)	<ul style="list-style-type: none">• 300,00 m² - 1 stuk
Totale oppervlakte	300,00 m ²
Eenvoudig bereikbaar	Ja
Bevestigingswijze	<ul style="list-style-type: none">• Geschroefd
Identificatiemethode	De asbestdeskundige beoordeelt het materiaal als asbesthoudend, en dit zonder monsternamen.
Destructieve handeling voor identificatie	Nee
Opmerking	Geschatte hoeveelheid. Breukvlak gemaakt: duidelijk asbestvezels aanwezig.

Dringend verwijderen

- Zorg voor een veilig beheer. Vermijd het beschadigen van het asbestmateriaal. Controleer de toestand jaarlijks op wijzigingen.
- Hemelwater dat afspoelt van asbestcement daken of gevels kan asbestdeeltjes bevatten. Gebruik het enkel voor gesloten circuits (bv. spoelen toiletten). Reinig na het vervangen van het dak of de gevel de dakgoten en regenwaterput of -ton om asbesthoudend sediment of slib te verwijderen
- Voer bijkomende staalname(s) uit.

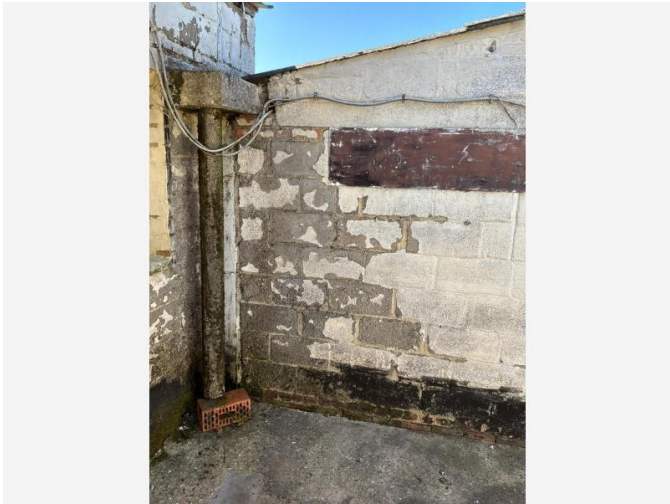
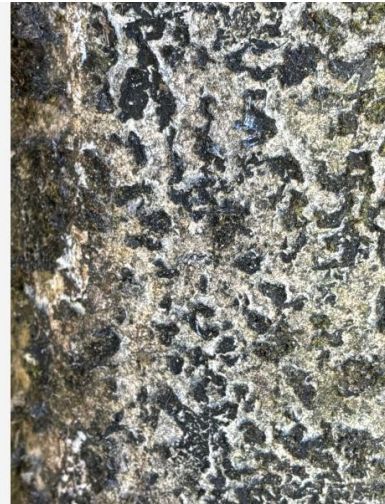
Het asbestmateriaal valt onder de mijlpaal van 2040.

Eindbeoordeling materiaalrisico	Verhoogd materiaalrisico en/of verhoogde kans op vezelvrijgave
---------------------------------	--

Gebondenheid	Categorie 1: hechtgebonden in oorsprong
Asbestsoort (vezeltype)	Crocidoliet aanwezig
Asbestconcentratie	Laag (< 50%)
Afschermingsgraad van het gehele materiaal	Geheel of deels vrij aan de buitenlucht, maar geen contact met binnenlucht
Toestand van het materiaal	Matig beschadigd, matig verweerd

Beschrijving	asbest cement verloren bekisting
Omgeving	Buiten
Primaire drager	Fundering-draagstructuur (horizontaal, verticaal)
Asbestmateriaal	Buis, koker, leiding, pijp, doorvoer
Bindmiddel van asbestmateriaal	Cement
Gebondenheid op basis van bindmiddel	Hecht
Hoeveelheid (lengte - omtrek - dikte - aantal)	<ul style="list-style-type: none">• 3,00 m - 40,00 cm - 1,00 cm - 1 stuk
Totaal volume	0,012 m ³
Eenvoudig bereikbaar	Ja
Bevestigingswijze	<ul style="list-style-type: none">• Verlijmd, ingegoten, versmeerd
Identificatiemethode	De asbestdeskundige beoordeelt het materiaal als asbesthoudend, en dit zonder monsternamen.
Destructieve handeling voor identificatie	Nee
Opmerking	Geschatte hoeveelheid. Vezels zichtbaar met blote oog

Verwijderen

- Zorg voor een veilig beheer. Vermijd het beschadigen van het asbestmateriaal. Controleer de toestand jaarlijks op wijzigingen.
- Hemelwater dat afspoelt van asbestcement daken of gevels kan asbestdeeltjes bevatten. Gebruik het enkel voor gesloten circuits (bv. spoelen toiletten). Reinig na het vervangen van het dak of de gevel de dakgoten en regenwaterput of -ton om asbesthoudend sediment of slib te verwijderen
- Voer bijkomende staalname(s) uit.

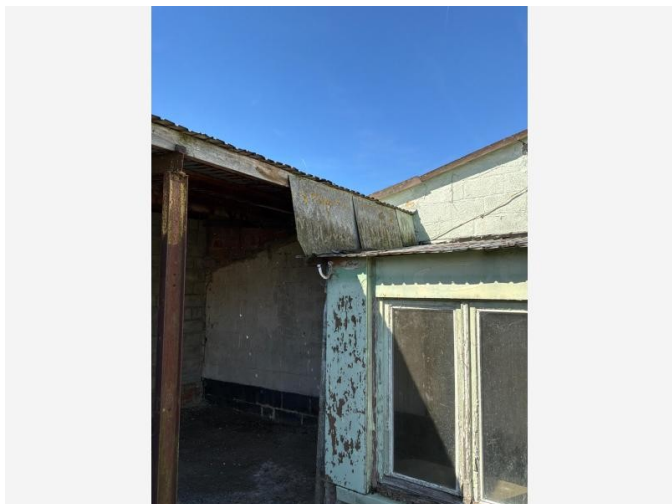
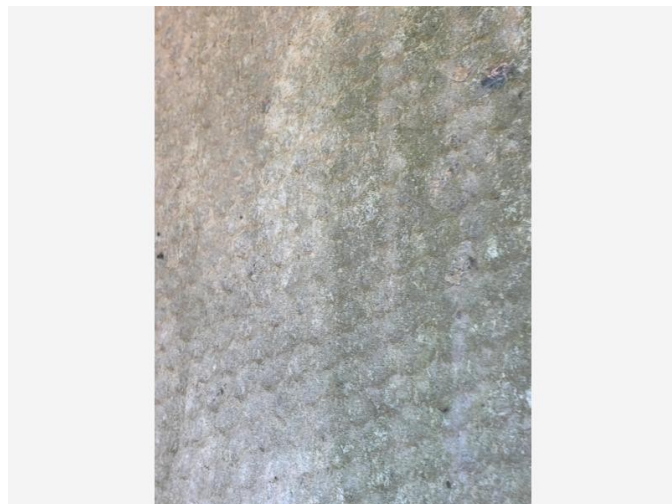
Het asbestmateriaal valt onder de mijlpaal van 2034.

Eindbeoordeling materiaalrisico	Verhoogd materiaalrisico en/of verhoogde kans op vezelvrijgave
---------------------------------	--

Gebondenheid	Categorie 1: hechtgebonden in oorsprong
Asbestsoort (vezeltype)	Crocidoliet aanwezig
Asbestconcentratie	Laag (< 50%)
Afschermingsgraad van het gehele materiaal	Geheel of deels vrij aan de buitenlucht, maar geen contact met binnenlucht
Toestand van het materiaal	Matig beschadigd, matig verweerd

Beschrijving	Asbest boeibord
Omgeving	Buiten
Primaire drager	Wand vrijstaand (scheidingsmuur, ...)
Asbestmateriaal	Dak- en gevelbekleding - Plaat
Bindmiddel van asbestmateriaal	Cement
Gebondenheid op basis van bindmiddel	Hecht
Hoeveelheid (oppervlakte - dikte - aantal)	• 4,00 m ² - 3,00 cm - 1 stuk
Totaal volume	0,12 m ³
Eenvoudig bereikbaar	Ja
Bevestigingswijze	• Los (al dan niet bedekt)
Identificatiemethode	<p>De asbestdeskundige beoordeelt het materiaal als asbestverdacht en dus asbesthoudend, en dit zonder monstername.</p> <p>Motivatie: Er is een onderzoeksbeperking die monstername verhindert; De ruimte of het materiaal bevindt zich hoger dan 3,5 meter vanaf een vaste ondergrond.</p>
Destructieve handeling voor identificatie	Nee
Opmerking	Geschatte hoeveelheid

Verwijderen

- Zorg voor een veilig beheer. Vermijd het beschadigen van het asbestmateriaal. Controleer de toestand jaarlijks op wijzigingen.
- Hemelwater dat afspoelt van asbestcement daken of gevels kan asbestdeeltjes bevatten. Gebruik het enkel voor gesloten circuits (bv. spoelen toiletten). Reinig na het vervangen van het dak of de gevel de dakgoten en regenwaterput of -ton om asbesthoudend sediment of slib te verwijderen
- Voer bijkomende staalname(s) uit.

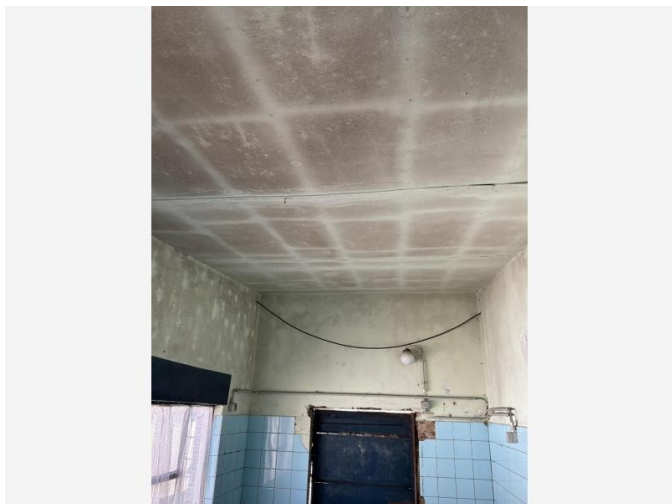
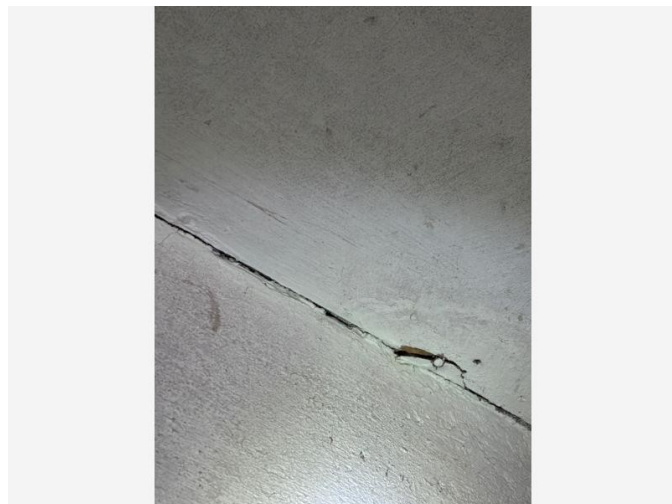
Het asbestmateriaal valt onder de mijlpaal van 2040.

Beschrijving	plafond platen type menuiserie
Omgeving	Binnen
Primaire drager	Plafond
Asbestmateriaal	Plaat, paneel, tablet - Type Menuiserie
Bindmiddel van asbestmateriaal	Cement
Gebondenheid op basis van bindmiddel	Hecht
Hoeveelheid (oppervlakte - dikte - aantal)	• 20,00 m ² - 0,30 cm - 1 stuk
Totaal volume	0,06 m ³
Eenvoudig bereikbaar	Ja
Bevestigingswijze	• Geklemd
Identificatiemethode	De asbestdeskundige beoordeelt het materiaal als asbesthoudend, en dit zonder monsternamen.
Destructieve handeling voor identificatie	Nee

Verwijderen

- Zorg voor een veilig beheer. Vermijd het beschadigen van het asbestmateriaal. Controleer de toestand jaarlijks op wijzigingen.
- Voer bijkomende staalname(s) uit.

- Eenvoudige handelingen: enkel door erkend asbestverwijderaar
Plafond platen zijn zeer moeilijk te verwijderen zonder verspreiding van vezels aangezien deze zich boven het hoofd bevinden.

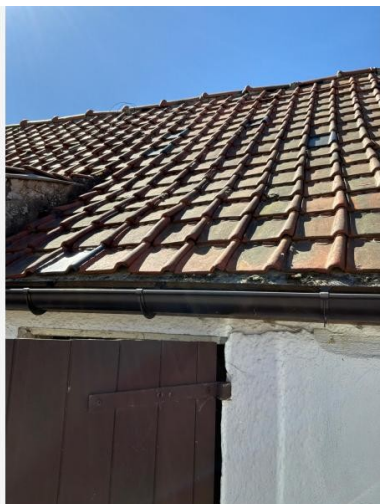
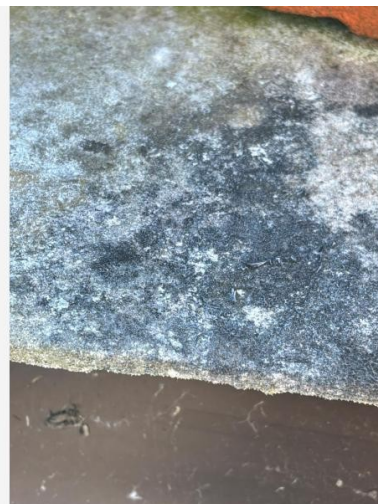
Beschrijving	menuiserite onderdak (1e meter)
Omgeving	Binnen
Primaire drager	Schuin dak
Asbestmateriaal	Plaat, paneel, tablet - Type Menuiserite
Bindmiddel van asbestmateriaal	Cement
Gebondenheid op basis van bindmiddel	Hecht
Hoeveelheid (oppervlakte - dikte - aantal)	<ul style="list-style-type: none">• 9,00 m² - 0,30 cm - 1 stuk
Totaal volume	0,027 m ³
Eenvoudig bereikbaar	Nee <ul style="list-style-type: none">• Het asbestmateriaal is bedekt (uitgezonderd laag verf, coating, behang, kunststof, textiel) en het wegnemen van het bedekkende materiaal kan niet zonder het bedekkende materiaal te beschadigen.
Bevestigingswijze	<ul style="list-style-type: none">• Onbekend
Identificatiemethode	De asbestdeskundige beoordeelt het materiaal als asbesthoudend, en dit zonder monsternamen.
Destructieve handeling voor identificatie	Nee
Opmerking	Geschatte hoeveelheid

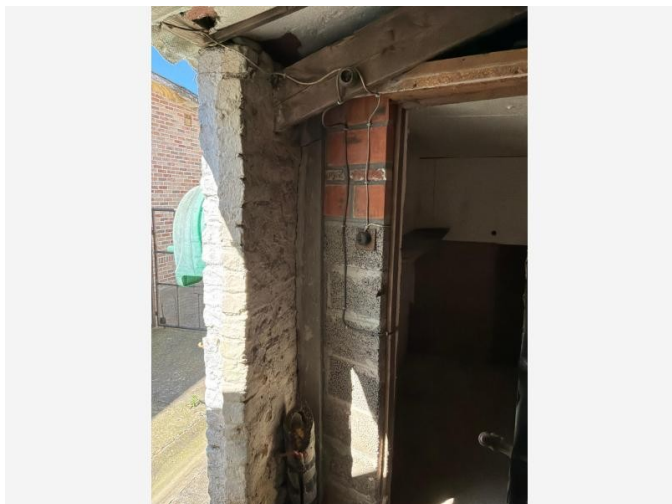
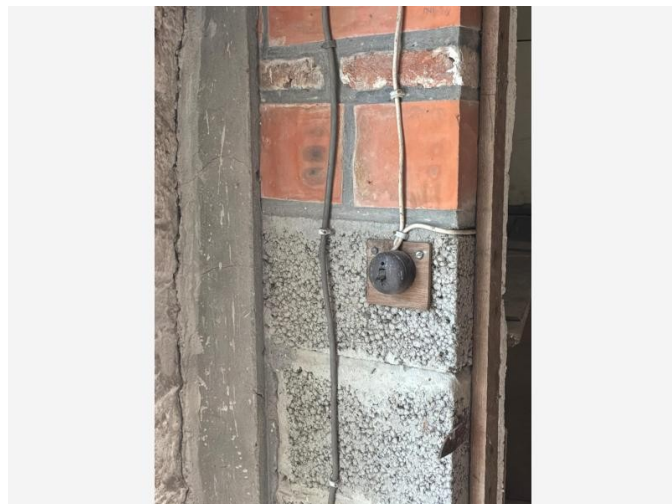
Beschrijving	Bakeliet electra
Omgeving	Binnen
Primaire drager	Communicatie en elektrische infrastructuur en uitrusting
Asbestmateriaal	Plaat, paneel, tablet - Type Bakeliet
Bindmiddel van asbestmateriaal	Kunststof of -hars
Gebondenheid op basis van bindmiddel	Hecht
Hoeveelheid (oppervlakte - dikte - aantal)	• 0,59 m ² - 0,30 cm - 1 stuk
Totaal volume	0,002 m ³
Eenvoudig bereikbaar	Ja
Bevestigingswijze	• Onbekend
Identificatiemethode	De asbestdeskundige beoordeelt het materiaal als asbestverdacht en dus asbesthoudend, en dit zonder monstername. Motivatie: De monstername brengt andere schade aan dan schade die inherent is aan de monstername.
Destructieve handeling voor identificatie	Nee
Opmerking	Geschatte hoeveelheid Betreft verschillende toepassingen in bakeliet

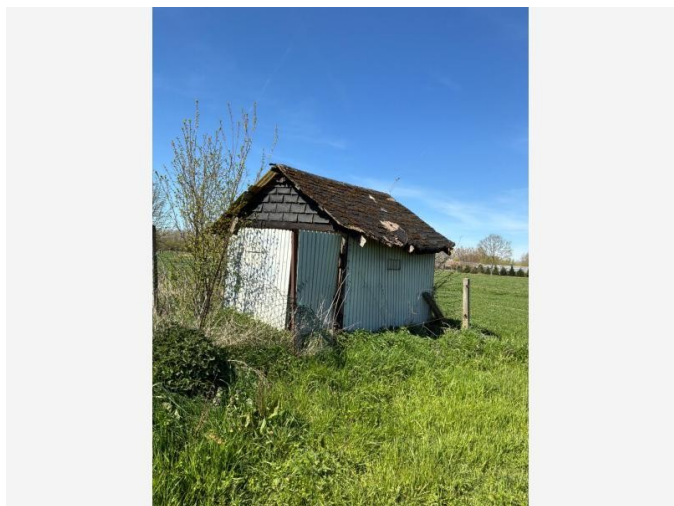
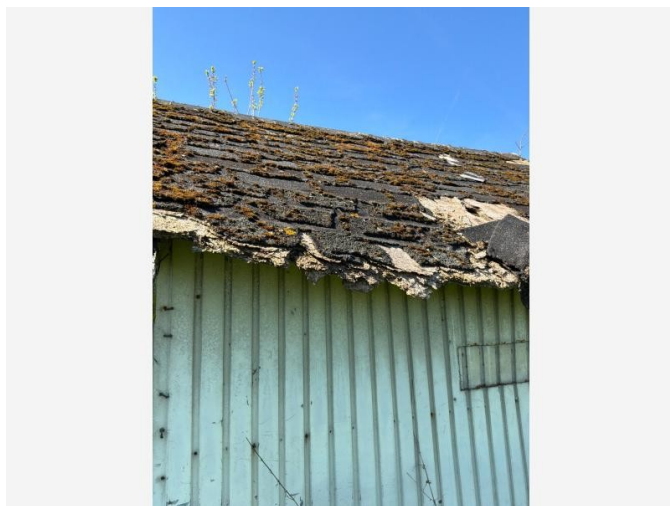
Fiche 13: Dak stal weide

Beschrijving	Dak stal weide
Omgeving	Buiten
Primaire drager	Schuin dak
Bindmiddel van materiaal	Bitumen (roofing, teer, asfalt)
Gebondenheid op basis van bindmiddel	Hecht
Hoeveelheid (oppervlakte - aantal)	• 18,00 m ² - 1 stuk
Totale oppervlakte	18,00 m ²
Identificatiemethode	Een monstername door de asbestdeskundige met laboanalyse door een asbestlabo.
Destructieve handeling voor identificatie	Nee

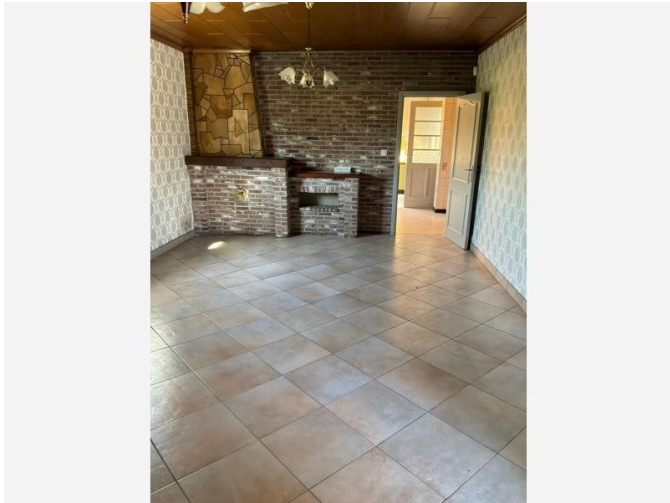
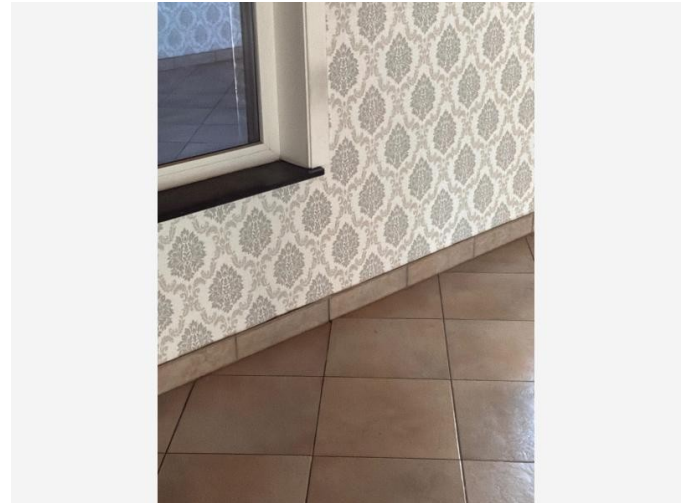
Beschrijving	pleisterwerk wanden
Omgeving	Binnen
Primaire drager	Binnenwand
Bindmiddel van materiaal	Gips - kalk
Gebondenheid op basis van bindmiddel	Niet-hechtgebonden
Hoeveelheid (oppervlakte - dikte - aantal)	• 115,00 m ² - 1,00 cm - 1 stuk
Totaal volume	1,15 m ³
Identificatiemethode	Een monstername door de asbestdeskundige met laboanalyse door een asbestlabo.
Destructieve handeling voor identificatie	Nee
Opmerking	Geschatte hoeveelheid. Monsters genomen conform IP2. Ruimtes niet aanwezig:
