Asbestinventarisatetest

Buda 22, 1730 Asse

Attestnummer : 20260504-000309.000

Uitgegeven op : 04.05.2026

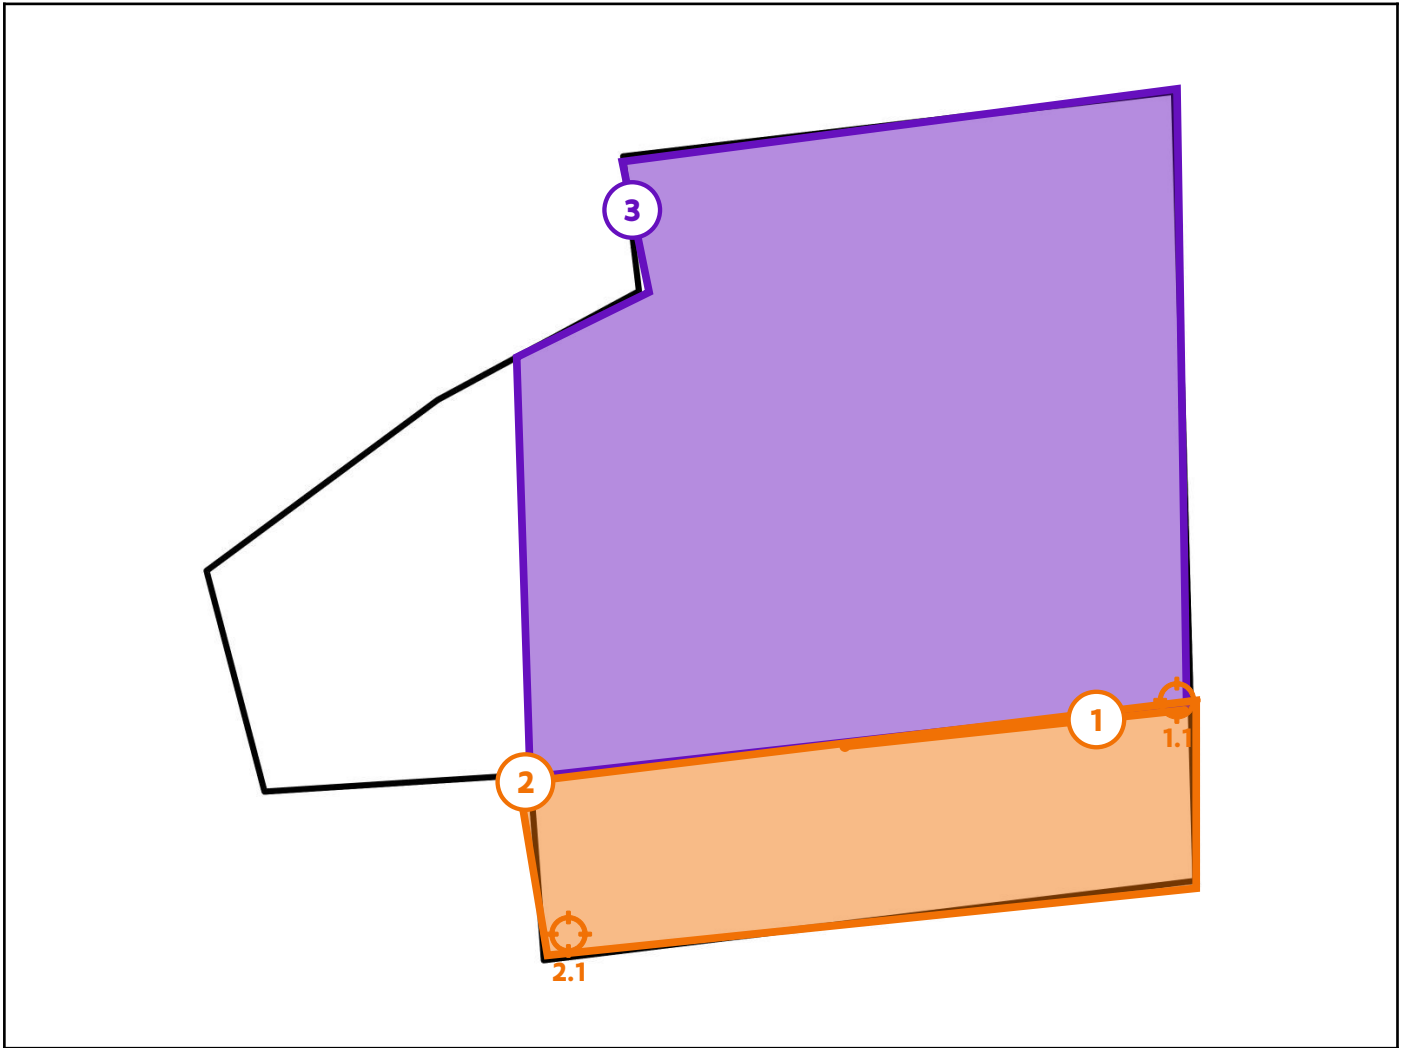
Plan 1.3: Hoofdgebouw plan

Beschrijving	Type	Actie
1. Gevel met leien	Asbestmateriaal	Verwijderen
1.1 Code: 29426-lei-bu	Puntmonster	-
2. Dak bestaande uit golfplaten	Asbestmateriaal	Verwijderen
2.1 Code: 29426-golf-bu	Puntmonster	-
3. Onderdak (beperking)	Beperking	-

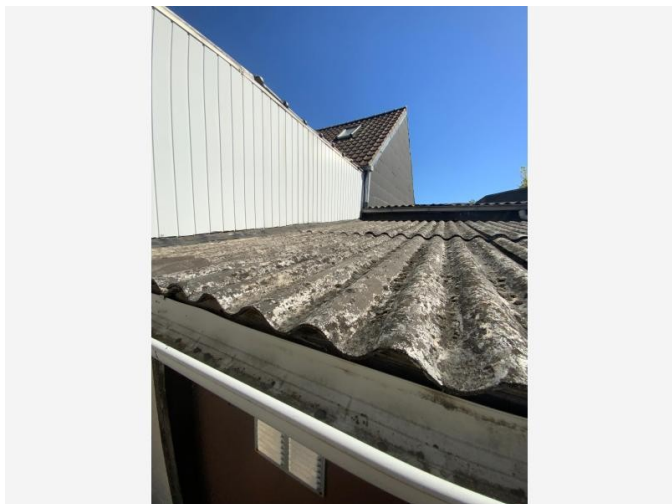
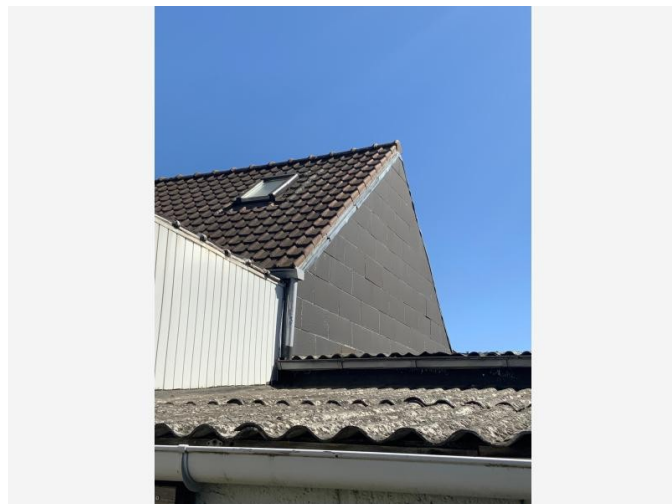
Eindbeoordeling materiaalrisico	Verhoogd materiaalrisico en/of verhoogde kans op vezelvrijgave
---------------------------------	--

Gebondenheid	Categorie 1: hechtgebonden in oorsprong
Asbestsoort (vezeltype)	Alleen chrysotiel aanwezig
Asbestconcentratie	Laag (< 50%)
Afschermingsgraad van het gehele materiaal	Geheel of deels vrij aan de buitenlucht, maar geen contact met binnenlucht
Toestand van het materiaal	Matig beschadigd, matig verweerd

#	Type	Referentie	Resultaat
1.1	Puntmonster	29426-lei-bu	Chrysotiel

Beschrijving	Gevel met leien
Omgeving	Buiten
Primaire drager	Wand buitenschil
Asbestmateriaal	Dak- en gevelbekleding - Lei, shingle
Bindmiddel van asbestmateriaal	Cement
Gebondenheid op basis van bindmiddel	Hecht
Hoeveelheid (oppervlakte - aantal)	<ul style="list-style-type: none">• 30,00 m² - 1 stuk
Totale oppervlakte	30,00 m ²
Eenvoudig bereikbaar	Ja
Bevestigingswijze	<ul style="list-style-type: none">• Genageld, geniet
Identificatiemethode	Een monstername door de asbestdeskundige met laboanalyse door een asbestlabo.
Destructieve handeling voor identificatie	Nee
Opmerking	De hoeveelheid is een zo nauwkeurig mogelijke opmeting. Hieraan kunnen evenwel geen rechten worden ontleend.

Het asbestmateriaal valt onder de mijlpaal van 2034.

Verwijderen

- Verwijder dit asbestmateriaal zo snel mogelijk. Volg de toestand goed op.
- Hemelwater dat afspoelt van asbestcement daken of gevels kan asbestdeeltjes bevatten. Gebruik het enkel voor gesloten circuits (bv. spoelen toiletten). Reinig na het vervangen van het dak of de gevel de dakgoten en regenwaterput of -ton om asbesthoudend sediment of slib te verwijderen

- Eenvoudige handelingen: mag via doe-het-zelf of door werknemer(s) met opleidingsattest eenvoudige handelingen
Deze toepassing kan door een aannemer die over een opleidingsattest eenvoudige handelingen beschikt of door een particulier (doe-het-zelf), verwijderd worden indien er geen verhoogd risico op vrijgave van asbestvezels (max. concentratie 0,01 vezels/cm³ - CODEX Art. VI.3-54) ontstaat en de toepassing voorafgaand wordt gefixeerd/bevochtigd; de individuele elementen zonder machinale werktuigen (boormachine, slijpschijf, hogedrukreiniger,...) en zonder breken of gooien een voor een losgemaakt worden; en ten slotte dubbel en luchtdicht verpakt weggevoerd worden naar een erkend afvalpunt (recyclagepark).

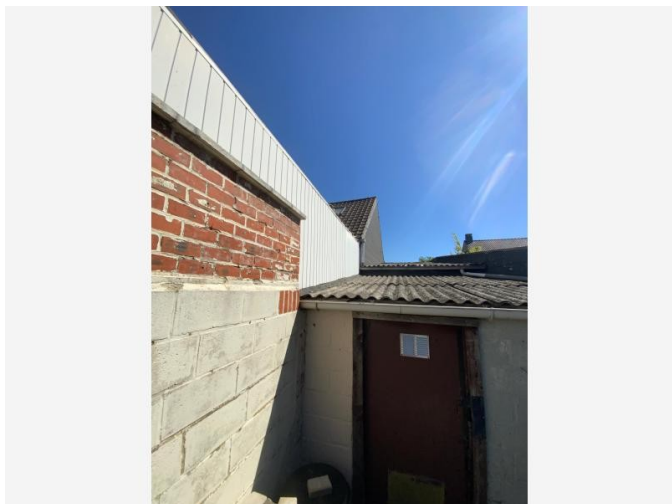
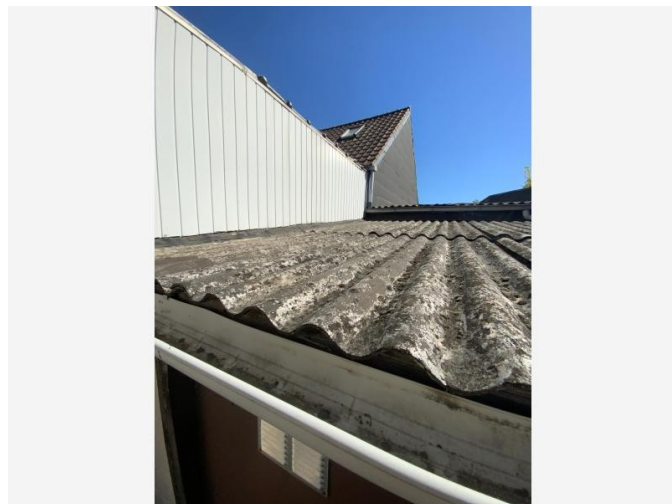
Eindbeoordeling materiaalrisico	Laag materiaalrisico en/of verlaagde kans op vezelvrijgave
---------------------------------	--

Gebondenheid	Categorie 1: hechtgebonden in oorsprong
Asbestsoort (vezeltype)	Alleen chrysotiel aanwezig
Asbestconcentratie	Laag (< 50%)
Afschermingsgraad van het gehele materiaal	Geheel of deels vrij aan de buitenlucht, maar geen contact met binnenlucht
Toestand van het materiaal	Licht beschadigd, licht verweerd. Intacte calciumsilicaatplaat of materiaal met categorie 3-gebondenheid

#	Type	Referentie	Resultaat
2.1	Puntmonster	29426-golf-bu	Chrysotiel

Beschrijving	Dak bestaande uit golfplaten
Omgeving	Buiten
Primaire drager	Schuin dak
Asbestmateriaal	Dak- en gevelbekleding - Golfplaat
Bindmiddel van asbestmateriaal	Cement
Gebondenheid op basis van bindmiddel	Hecht
Hoeveelheid (oppervlakte - aantal)	<ul style="list-style-type: none">• 20,00 m² - 1 stuk
Totale oppervlakte	20,00 m ²
Eenvoudig bereikbaar	Ja
Bevestigingswijze	<ul style="list-style-type: none">• Geklemd• Geschroefd
Identificatiemethode	Een monstername door de asbestdeskundige met laboanalyse door een asbestlabo.
Destructieve handeling voor identificatie	Nee
Opmerking	De hoeveelheid is een zo nauwkeurig mogelijke opmeting. Hieraan kunnen evenwel geen rechten worden ontleend.

Het asbestmateriaal valt onder de mijlpaal van 2034.

Verwijderen

- Verwijder dit asbestmateriaal zo snel mogelijk. Volg de toestand goed op.
- Hemelwater dat afspoelt van asbestcement daken of gevels kan asbestdeeltjes bevatten. Gebruik het enkel voor gesloten circuits (bv. spoelen toiletten). Reinig na het vervangen van het dak of de gevel de dakgoten en regenwaterput of -ton om asbesthoudend sediment of slib te verwijderen

- Eenvoudige handelingen: mag via doe-het-zelf of door werknemer(s) met opleidingsattest eenvoudige handelingen
Deze toepassing kan door een aannemer die over een opleidingsattest eenvoudige handelingen beschikt of door een particulier (doe-het-zelf), verwijderd worden indien er geen verhoogd risico op vrijgave van asbestvezels (max. concentratie 0,01 vezels/cm³ - CODEX Art. VI.3-54) ontstaat en de toepassing voorafgaand wordt gefixeerd/bevochtigd; de individuele elementen zonder machinale werktuigen (boormachine, slijpschijf, hogedrukreiniger,...) en zonder breken of gooien een voor een losgemaakt worden; en ten slotte dubbel en luchtdicht verpakt weggevoerd worden naar een erkend afvalpunt (recyclagepark).

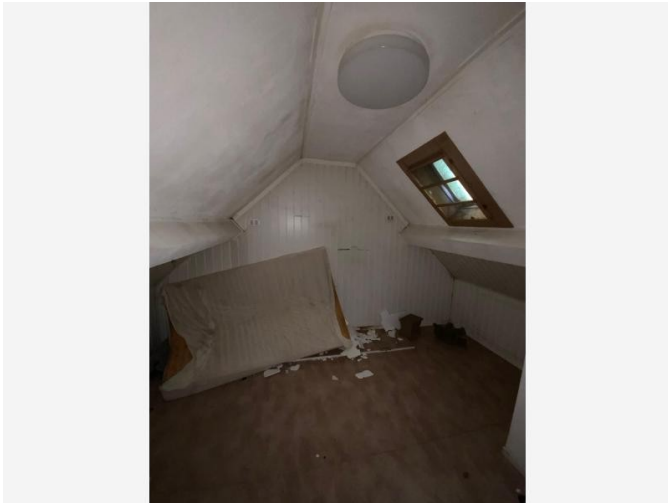
Situeringfoto

Tijdelijke beperking

Reden: Er is geen volledige risicobeoordeling mogelijk

Uitleg van de asbestdeskundige: Onderdak is niet toegankelijk waardoor de asbestdeskundige geen risicobeoordeling kan uitvoeren. De mogelijkheid bestaat dat dit onderdak uit menuserite onderdakplaten bestaat. Deze bevatten asbest.

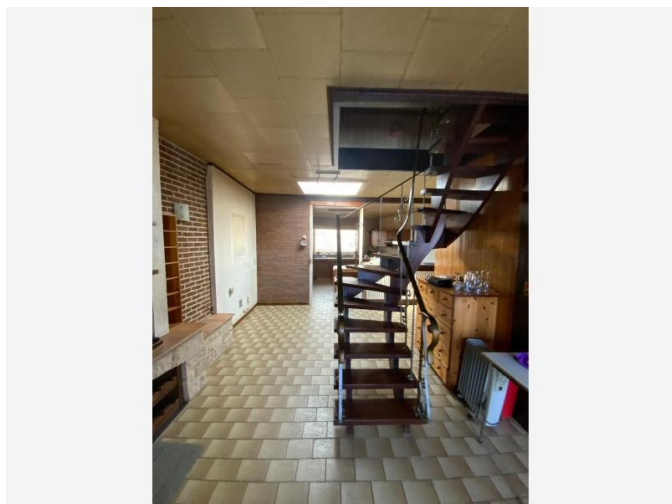
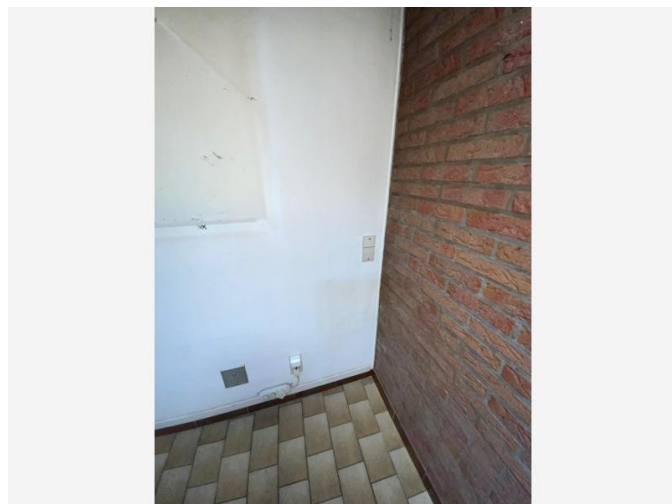
Fiche 4: Pleisterwerk wanden

Geen asbest

#	Type	Referentie	Resultaat
4.1	Mengmonster	29426-Plei-bu	Geen asbest

Beschrijving	Pleisterwerk wanden
Omgeving	Binnen
Primaire drager	Binnenwand
Bindmiddel van materiaal	Gips - kalk
Gebondenheid op basis van bindmiddel	Niet-hechtgebonden
Hoeveelheid (oppervlakte - dikte - aantal)	• 300,00 m ² - 1,00 cm - 1 stuk
Totaal volume	3,00 m ³
Identificatiemethode	Een monstername door de asbestdeskundige met laboanalyse door een asbestlabo.
Destructieve handeling voor identificatie	Nee
Opmerking	De hoeveelheid is een zo nauwkeurig mogelijke opmeting. Hieraan kunnen evenwel geen rechten worden ontleend. Waar mogelijk, wordt staalname uitgevoerd conform het inspectieprotocol: in een droge ruimte zoals een slaapkamer, in een natte ruimte zoals een keuken of badkamer, in een traphal en in een stookruimte.
