# Asbestinventarisatetest

Vreyshorring 196, 3920 Lommel

Attestnummer : 20231115-000351.000

Uitgegeven op : 15.11.2023

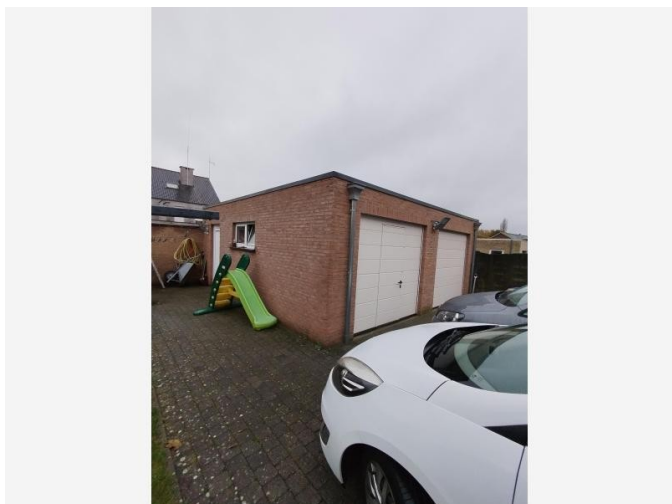
Situeringsfoto

### Uitgesloten van inspectie

**Bouwjaar:** 2010

*Constructies gebouwd vanaf 2001 moeten niet onderzocht worden*

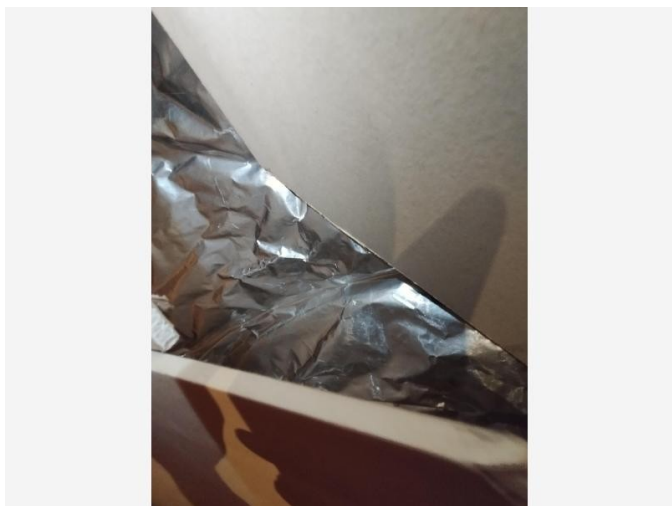
Vrije foto

Het Onderdak werd gecontroleerd via de berging op de 2de verdieping en wordt volgens expertise als niet asbest-verdacht beschouwd.

Het onderdak betreft isolatiemateriaal.

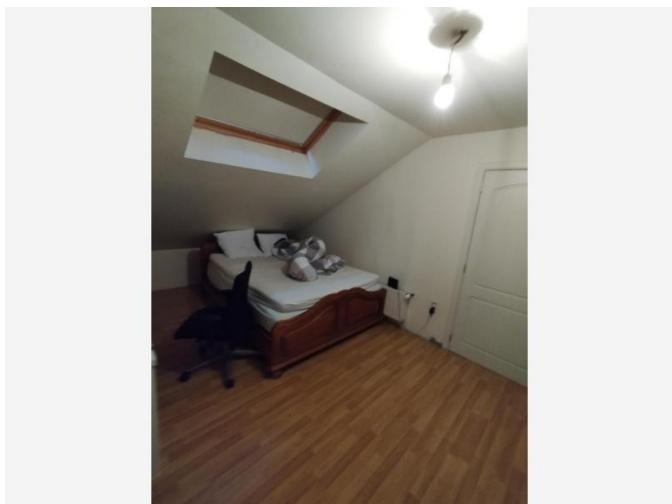
Vrije foto

De slaapkamer op de 2de verdieping werd afgewerkt met een gyproc plafond,

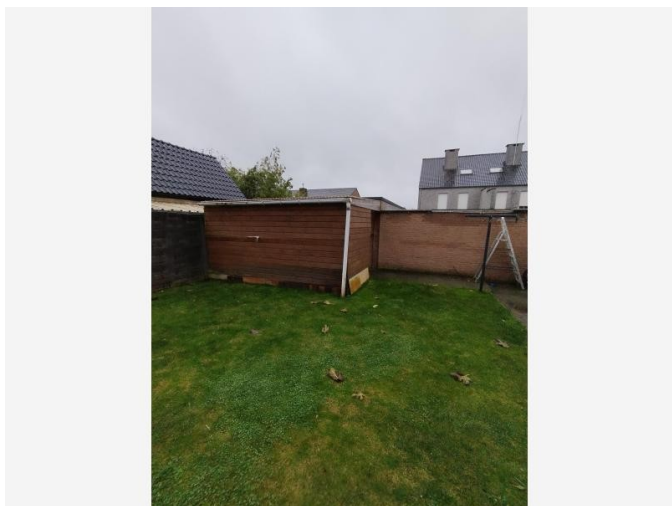
Vrije foto

Er werden geen asbest-verdachte materialen aangetroffen, Het frame is vervaardigd uit hout en het dak uit PVC
