Asbestinventarisatetest

Groenenborgerlaan 201/9, 2610 Antwerpen

Attestnummer : 20250921-000010.000

Uitgegeven op : 21.09.2025

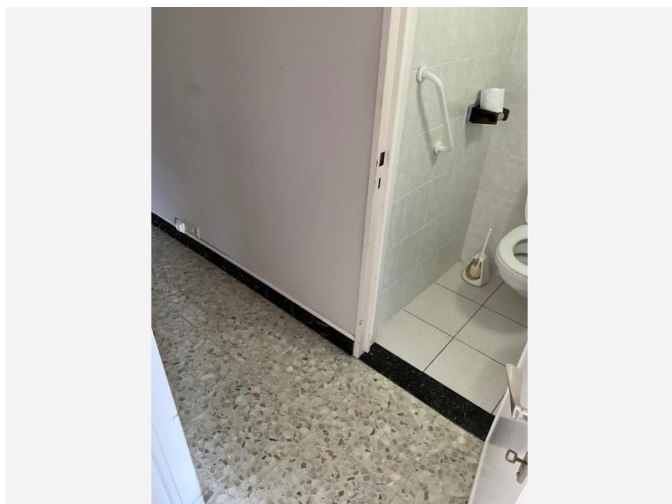
In het inspectieprotocol is een monstername van tegellijm verplicht om dit te identificeren als niet-asbesthoudend. Er waren geen facturen ter beschikking die bevestigen dat de tegels na 2001 waren geplaatst. Er waren geen bestaande beschadigingen aan de wand en vloertegels om de lijm voldoende te kunnen inspecteren. Om dit af te toetsen is het aangewezen om bij eventuele renovatiewerken aan de tegels verder onderzoek/staalname te laten uitvoeren ter controle.

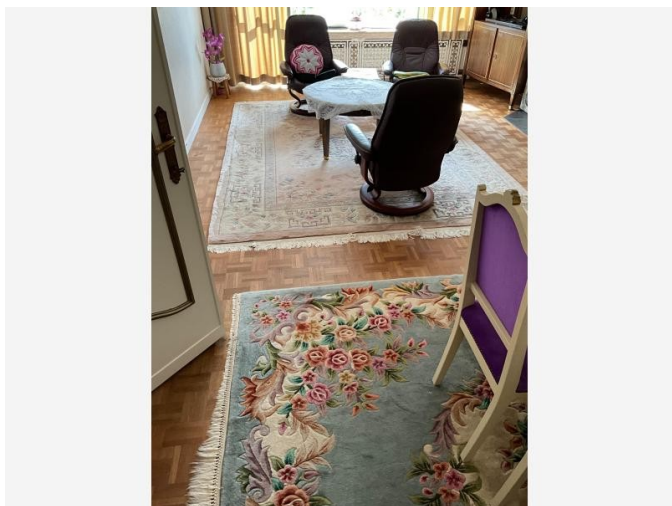
In het verleden werd vaak asbesthoudende zwarte lijm gebruikt voor het vastlijmen van parkettegels/vloer .
Er waren geen losliggende planken of beschadigingen.
Bij renovatie extra controle uit te voeren.

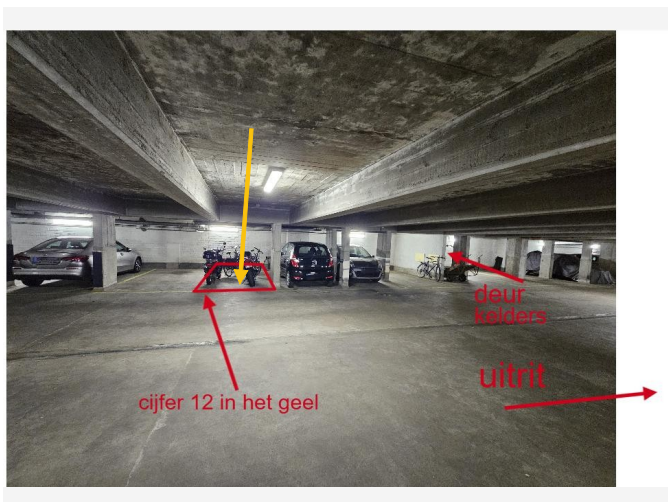
Geen verdachte materialen aangetroffen op autostaanplaats 12.

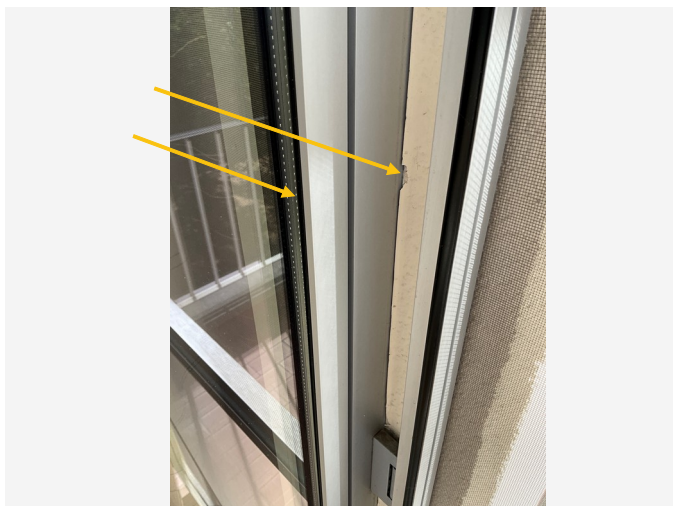
De gebruikte siliconen kit is niet asbestverdacht

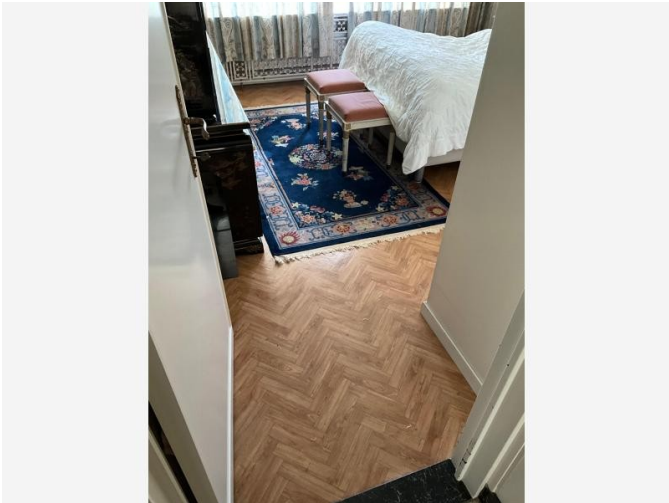
Volgens expertise kunnen we de vinylvloeren in de slaapkamers als niet asbest verdacht beschouwen (soepel en flexibel van structuur.) Het is niet gekend wat eronder bevindt extra controle aangewezen bij vloer werken.

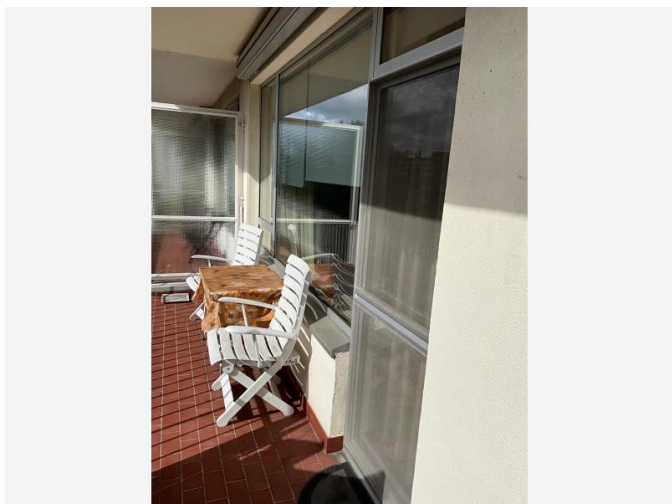
Aan de voorgevel is een crepi aanwezig. Crepi is een asbestverdacht materiaal maar is in dit geval gemeenschappelijk en zal opgenomen worden in het asbestattest gemeenschappelijke delen.

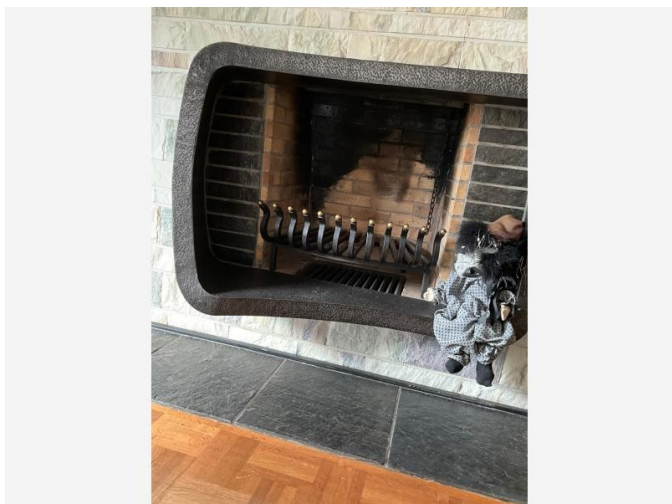
Geen verdachte materialen vastgesteld betreft de haard in de living. (metaal,natuursteen.)

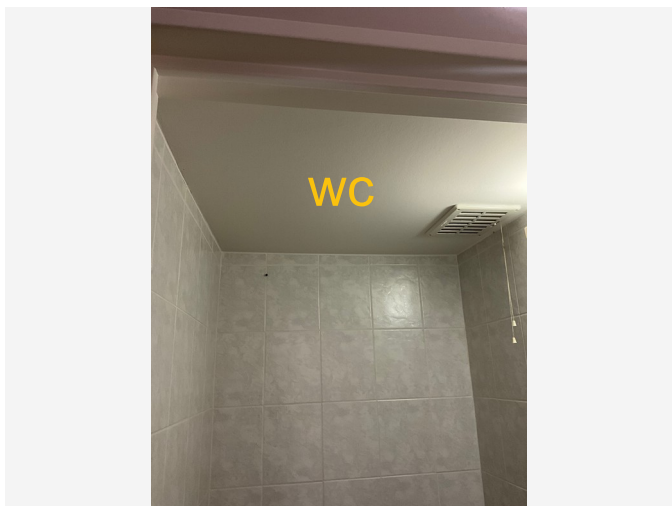
Plafonds in het wc en berging zijn vals (gipskarton of dergelijke) Het is niet duidelijk of er pleisterwerk of ander verdacht asbestmateriaal aanwezig is achter deze valse plafonds, het is aangewezen om bijkomend onderzoek uit te voeren bij werken. Het plafond bestaat uit gipsplaten. Zonder destructieve handeling is het niet mogelijk om na te gaan of er asbesthoudende materialen aanwezig zijn achter de plafondafwerking. Als bij sloop of renovatie blijkt dat er boven dit plafond nog pleisterwerk aanwezig is, moet dit bemonsterd worden.

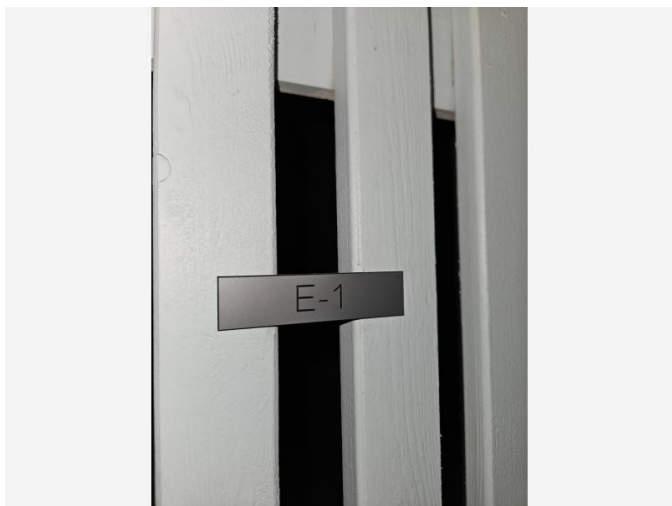
Volgens het opdrachtformulier en de eigendomsakte hoort kelderberging 37 bij het appartement. De kelderbergingen zijn echter aangeduid met een letter en een cijfer. De opdrachtgever/ eigenaar zijn niet op de hoogte welke kelderberging 37 is. Bijgevolg kon de kelderberging niet onderzocht worden. Enkele willekeurige kelderbergingen werden door de deskundige bekeken door openingen in de deuren. Asbestverdachte leidingisolatie kon visueel waargenomen worden (ook aanwezig in de gemeenschappelijke gangen). Deze zal onderzocht en opgenomen worden in het asbestattest gemeenschappelijke delen. Indien asbesthoudend zal deze toepassing verwijderd dienen te worden in een hermetische zone conform de wetgeving. Andere asbestverdachte toepassingen zijn niet uitgesloten.

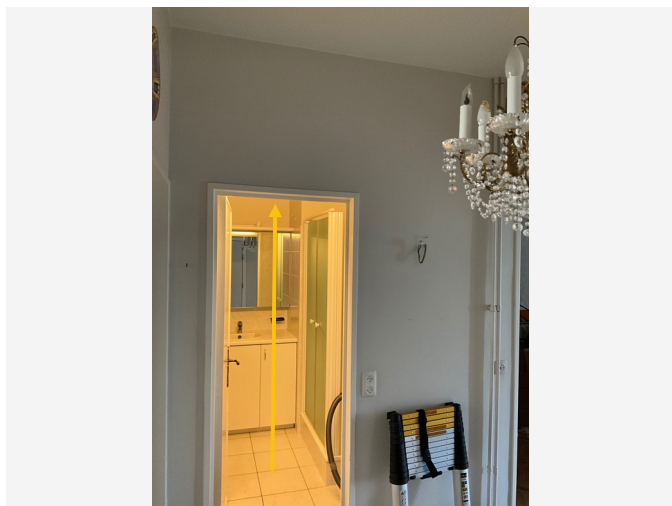
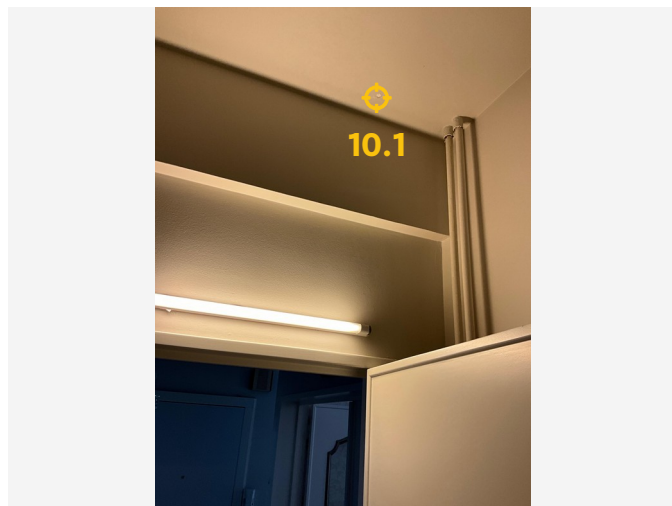
Geen asbest

#	Type	Referentie	Resultaat
10.1	Mengmonster	2	Geen asbest

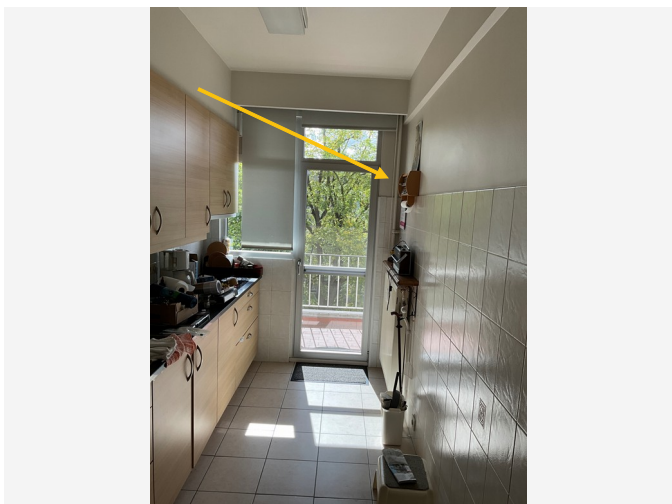
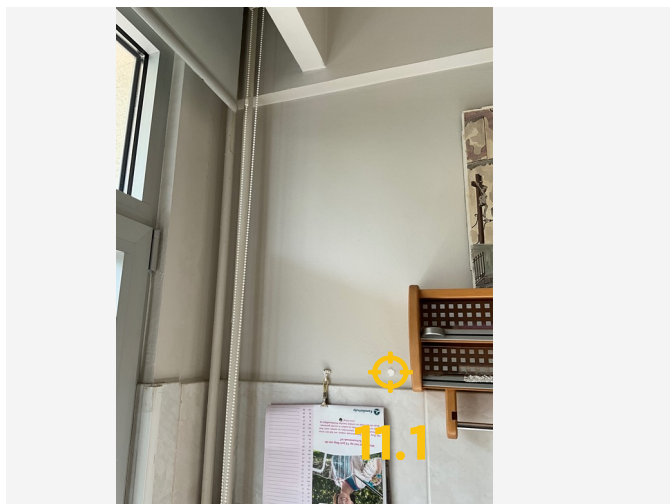
Fiche 11: Muurpleister

Geen asbest

#	Type	Referentie	Resultaat
11.1	Mengmonster	1	Geen asbest
