Asbestinventarisatetest

Maleizenstraat 76, 3020 Herent

Attestnummer : 20250409-000539.000

Niet-asbestveilig

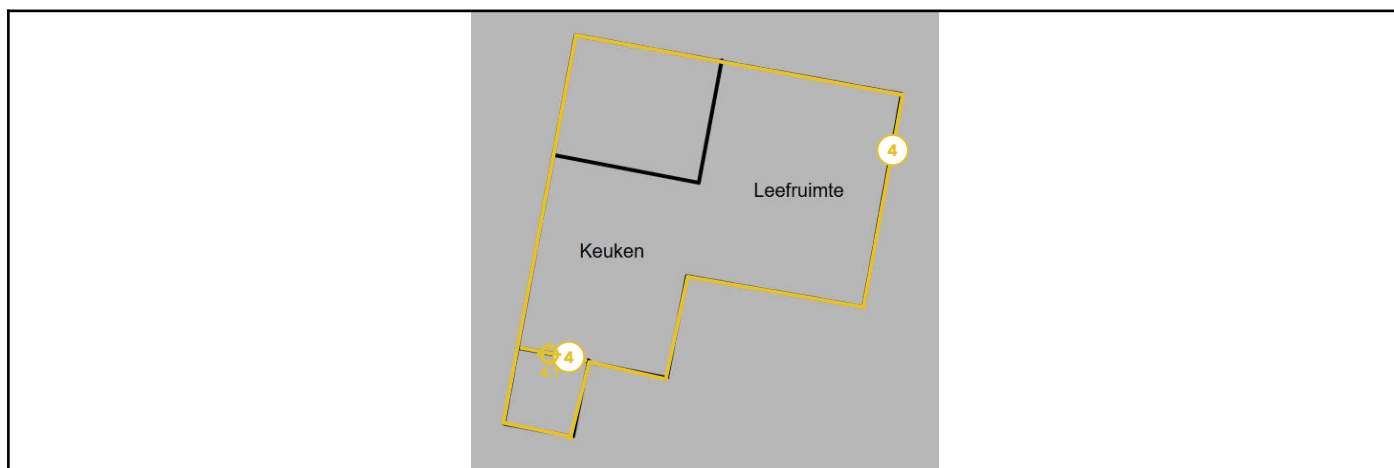
Plan 1.2: GLV

Beschrijving	Type	Actie
4. MM3 PS RAAMKIT WAND KADER	Asbestmateriaal	Zorgvuldig beheren
4.1 Code: M3	Puntmonster	-

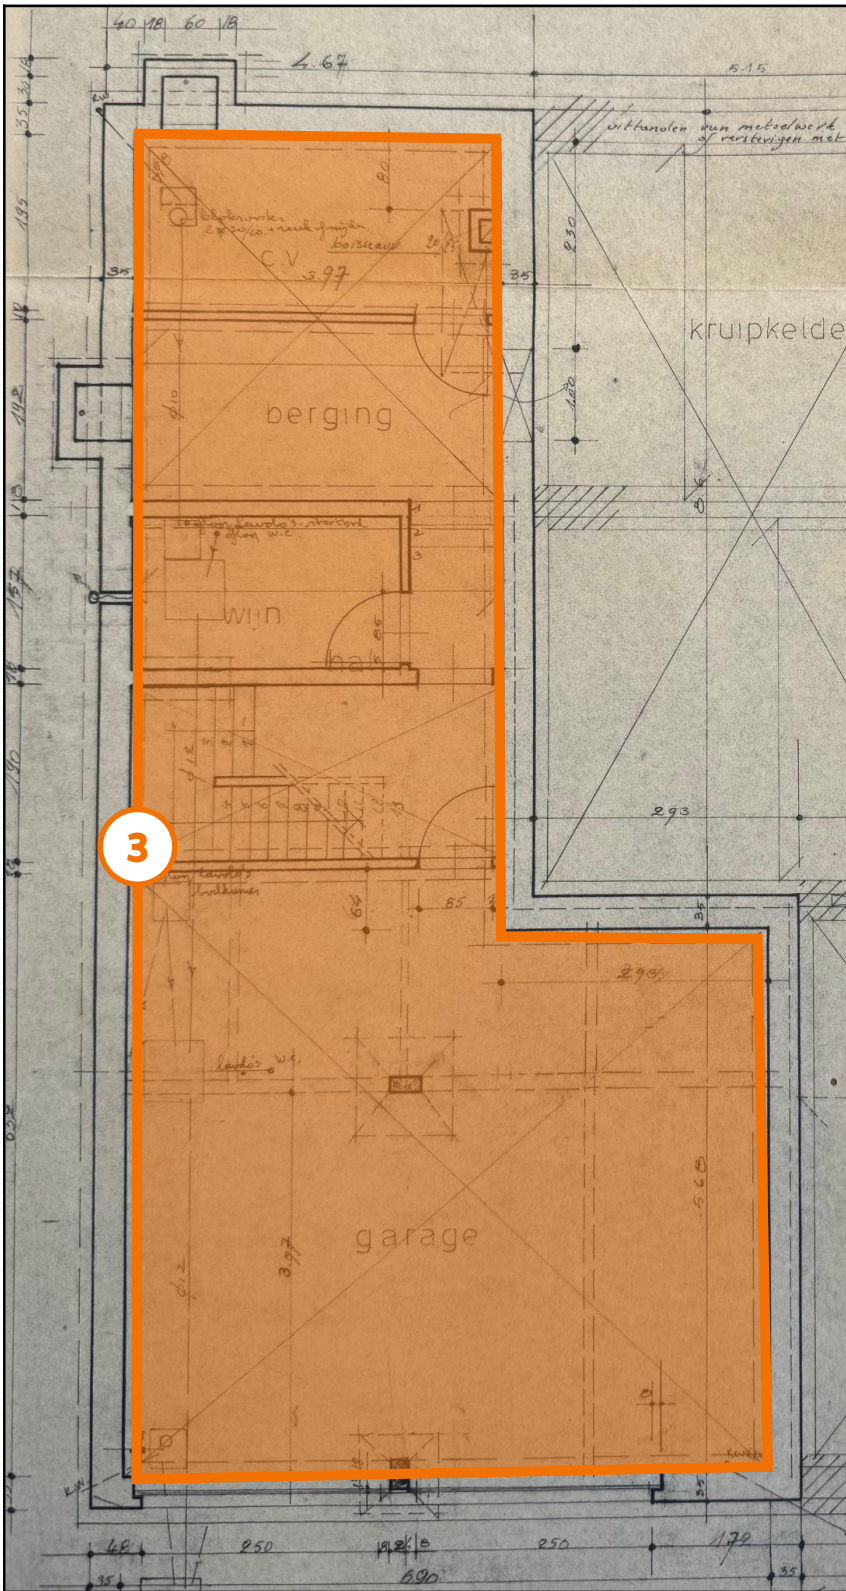
Plan 1.7: KELDER

3. Leidingisolatie

Asbestmateriaal

Maatregelen nemen

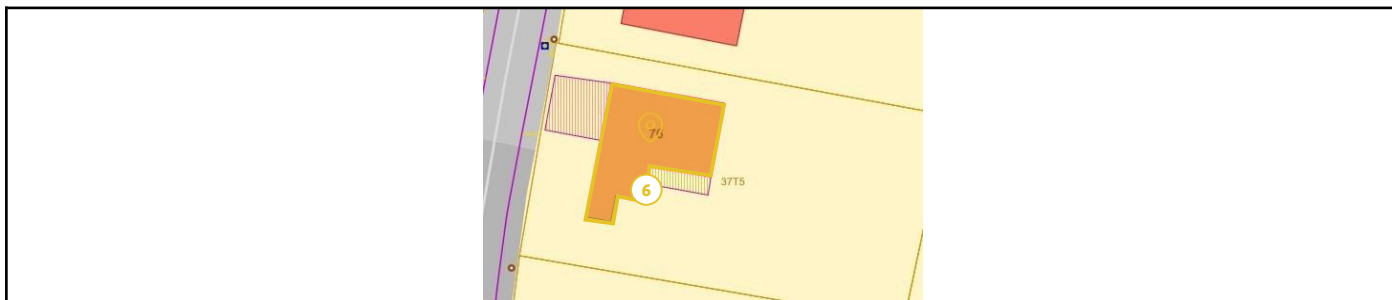
Plan 1.8: PG1

Beschrijving	Type	Actie
6. Bakeliet	Asbestmateriaal	Zorgvuldig beheren

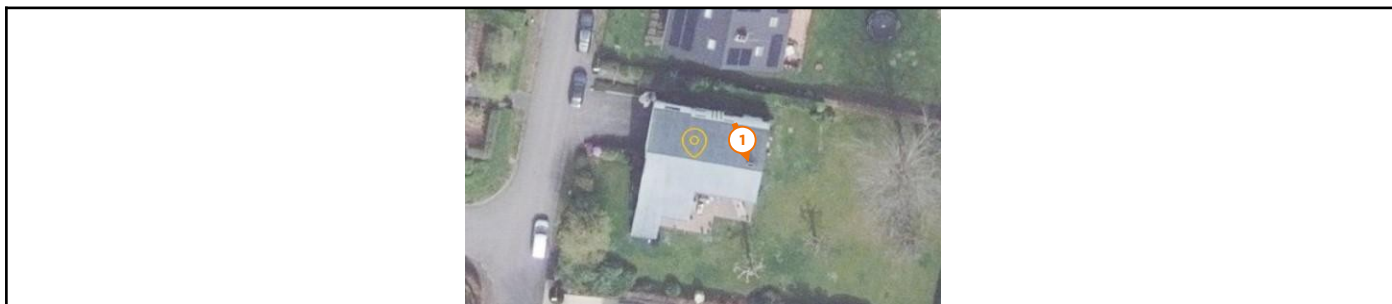
Plan 1.9: PG2

Beschrijving	Type	Actie
1. Schouw kleine kans op aanwezigheid asbest	Asbestmateriaal	Verwijderen

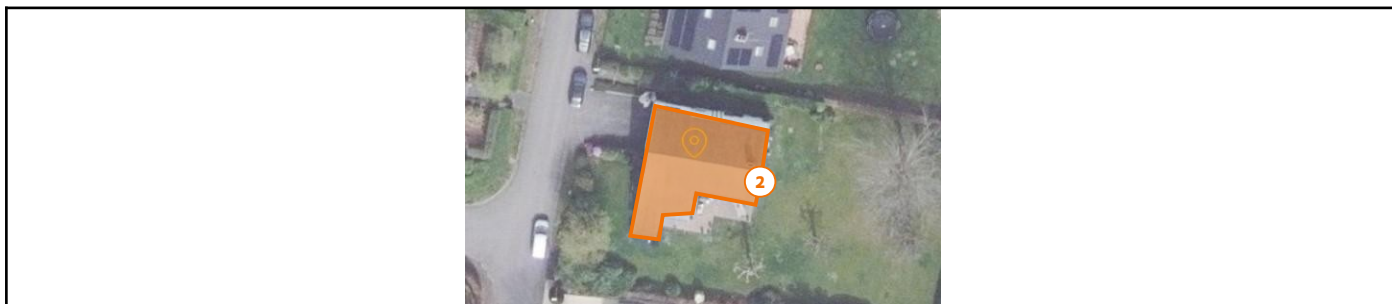
Plan 1.10: PG2

Beschrijving	Type	Actie
2. Dak bestaande uit leien	Asbestmateriaal	Verwijderen

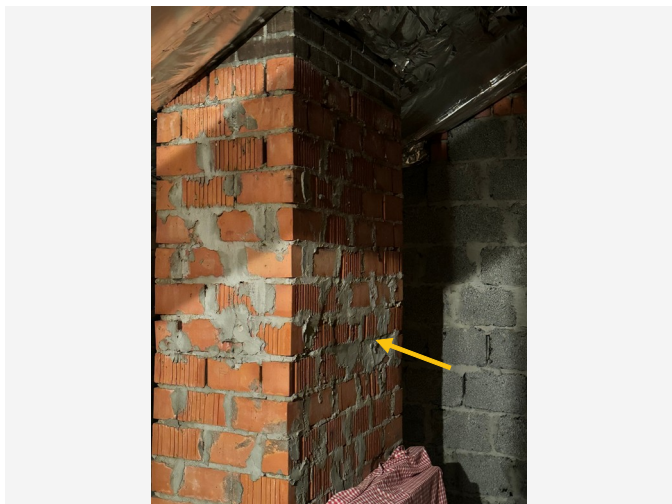
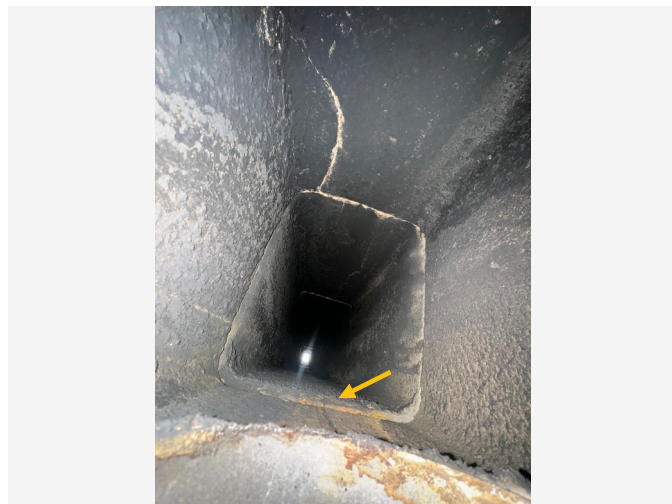
Het asbestmateriaal valt onder de mijlpaal van 2034.

Verwijderen

Eindbeoordeling materiaalrisico	Laag materiaalrisico en/of verlaagde kans op vezelvrijgave
---------------------------------	--

Gebondenheid	Categorie 1: hechtgebonden in oorsprong
Asbestsoort (vezeltype)	Alleen chrysotiel
Asbestconcentratie	Laag (< 50%)
Afschermingsgraad van het gehele materiaal	Geheel of deels vrij aan de buitenlucht
Toestand van het materiaal	Licht beschadigd, licht verweerd. Intact calciumsilicaatmateriaal of categorie III 'gebondenheid'

Beschrijving	Schouw kleine kans op aanwezigheid asbest
Omgeving	Buiten
Primaire drager	Schuin dak
Asbestmateriaal	Rookgaskanaal
Bindmiddel van asbestmateriaal	Cement
Gebondenheid op basis van bindmiddel	Hecht
Hoeveelheid (lengte - omtrek - dikte - aantal)	<ul style="list-style-type: none">• 4,00 m - 15,00 cm - 0,39 cm - 2 stuks
Totaal volume	0,005 m ³
Eenvoudig bereikbaar	Ja
Bevestigingswijze	<ul style="list-style-type: none">• Verlijmd, ingegoten, versmeerd
Identificatiemethode	Vaststelling zonder monsternamen
Destructieve handeling voor identificatie	Nee
Opmerking	De precieze lengte kan afwijken. Er is een kans dat hier nog asbest aanwezig kan zijn.

- Zorg voor een veilig beheer en verwijder dit asbestmateriaal wanneer het bij werken eenvoudig bereikbaar wordt. Controleer de toestand jaarlijks op wijzigingen.
- Voer bijkomende staalname(s) uit.

- Eenvoudige handelingen: mag via doe-het-zelf of door werknemer(s) met opleidingsattest eenvoudige handelingen
Deze toepassing kan door een aannemer die over een opleidingsattest eenvoudige handelingen beschikt of door een particulier (doe-het-zelf), verwijderd worden indien er geen verhoogd risico op vrijgave van asbestvezels (max. concentratie 0,01 vezels/cm³ - CODEX Art. VI.3-54) ontstaat en de toepassing voorafgaand wordt gefixeerd/bevochtigd; de individuele elementen zonder machinale werktuigen en zonder breken of gooien een voor een losgemaakt worden; en ten slotte in gesloten verpakking weggevoerd worden naar een erkend afvalpunt (recyclagepark).

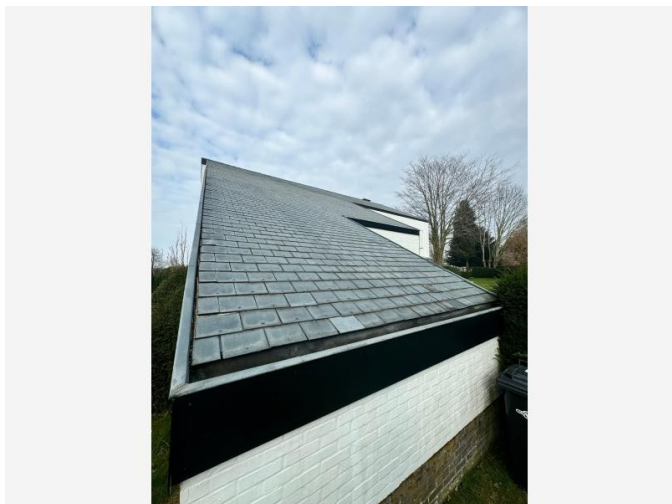
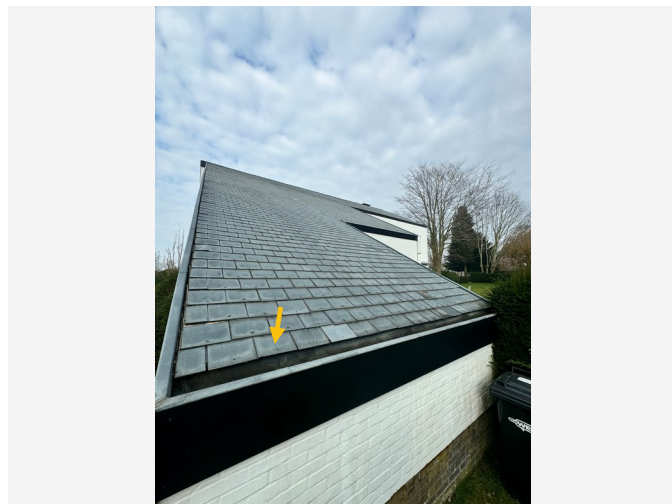
Het asbestmateriaal valt onder de mijlpaal van 2034.

Verwijderen

Laag materiaalrisico en/of verlaagde kans op vezelvrijgave

Gebondenheid	Categorie 1: hechtgebonden in oorsprong
Asbestsoort (vezeltype)	Crocidoliet aanwezig
Asbestconcentratie	Laag (< 50%)
Afschermingsgraad van het gehele materiaal	Geheel of deels vrij aan de buitenlucht
Toestand van het materiaal	Licht beschadigd, licht verweerd. Intact calciumsilicaatmateriaal of categorie III 'gebondenheid'

Beschrijving	Dak bestaande uit leien
Omgeving	Buiten
Primaire drager	Schuin dak
Asbestmateriaal	Dak- en gevelbekleding - Lei, shingle
Bindmiddel van asbestmateriaal	Cement
Gebondenheid op basis van bindmiddel	Hecht
Hoeveelheid (oppervlakte - aantal)	<ul style="list-style-type: none">• 200,00 m² - 1 stuk
Totale oppervlakte	200,00 m ²
Eenvoudig bereikbaar	Ja
Bevestigingswijze	<ul style="list-style-type: none">• Geklemd• Geschroefd
Identificatiemethode	Vaststelling zonder monsternamen
Destructieve handeling voor identificatie	Nee
Opmerking	De hoeveelheid is een schatting en kan afwijken van de werkelijke toestand.

- Zorg voor een veilig beheer. Vermijd het beschadigen van het asbestmateriaal. Controleer de toestand jaarlijks op wijzigingen.
- Verwijder dit asbestmateriaal zo snel mogelijk. Volg de toestand goed op.
- Hemelwater dat afspoelt van asbestcement daken of gevels kan asbestdeeltjes bevatten. Gebruik het enkel voor gesloten circuits (bv. spoelen toiletten). Reinig na het vervangen van het dak of de gevel de dakgoten en regenwaterput of -ton om asbesthoudend sediment of slib te verwijderen
- Voer bijkomende staalname(s) uit.

- Eenvoudige handelingen: mag via doe-het-zelf of door werknemer(s) met opleidingsattest eenvoudige handelingen
Deze toepassing kan door een aannemer die over een opleidingsattest eenvoudige handelingen beschikt of door een particulier (doe-het-zelf), verwijderd worden indien er geen verhoogd risico op vrijgave van asbestvezels (max. concentratie 0,01 vezels/cm³ - CODEX Art. VI.3-54) ontstaat en de toepassing voorafgaand wordt gefixeerd/bevochtigd; de individuele elementen zonder machinale werktuigen en zonder breken of

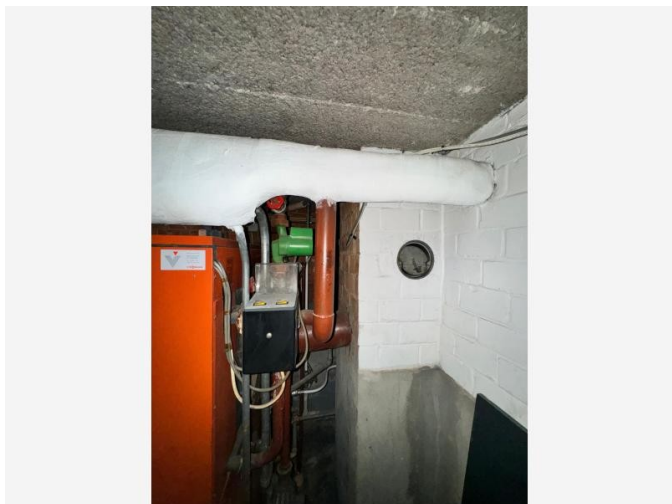
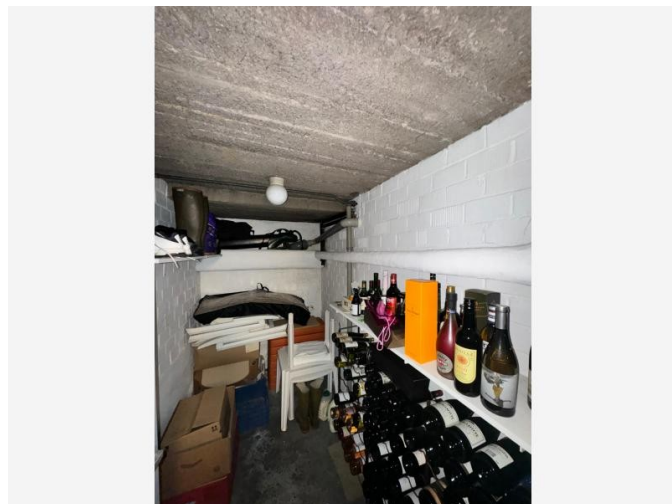
Het asbestmateriaal valt onder de mijlpaal van 2040.

Maatregelen nemen

Eindbeoordeling materiaalrisico	Verhoogd materiaalrisico en/of verhoogde kans op vezelvrijgave
---------------------------------	--

Gebondenheid	Categorie 2: niet-hechtgebonden met matrix
Asbestsoort (vezeltype)	Amfibool aanwezig, uitgezonderd crocidoliet
Asbestconcentratie	Hoog ($\geq 50\%$)
Afschermingsgraad van het gehele materiaal	Geheel of deels (ook) vrij aan de binnenlucht
Toestand van het materiaal	Licht beschadigd, licht verweerd. Intact calciumsilicaatmateriaal of categorie III 'gebondenheid'

Beschrijving	Leidingisolatie
Omgeving	Binnen
Primaire drager	HVAC infrastructuur en uitrusting
Asbestmateriaal	In-situ afwerkingslagen - Thermische isolatie
Bindmiddel van asbestmateriaal	Gips - kalk
Gebondenheid op basis van bindmiddel	Niet-hechtgebonden
Hoeveelheid (lengte - omtrek - dikte - aantal)	<ul style="list-style-type: none">• 50,00 m - 15,00 cm - 0,50 cm - 1 stuk
Totaal volume	0,038 m ³
Eenvoudig bereikbaar	Nee <ul style="list-style-type: none">• Het asbestmateriaal is bedekt (uitgezonderd laag verf, coating, behang, kunststof, textiel) en het wegnemen van het bedekkende materiaal kan niet zonder het bedekkende materiaal te beschadigen.
Bevestigingswijze	<ul style="list-style-type: none">• Verlijmd, ingegoten, versmeerd
Identificatiemethode	Vaststelling met bewijsdocument, zonder monstername
Destructieve handeling voor identificatie	Nee
Opmerking	De hoeveelheid is een schatting en kan afwijken van de werkelijke toestand.

- Zorg voor een veilig beheer. Vermijd het beschadigen van het asbestmateriaal. Controleer de toestand jaarlijks op wijzigingen.
- Voer bijkomende staalname(s) uit.

- Hermetische zone (erkend asbestverwijderaar)
Deze toepassing kan enkel door een erkende asbestverwijderaar via de methodiek van hermetische zone verwijderd worden omdat verwijdering via de methodiek van eenvoudige handelingen en/of couveusezakmethode niet mogelijk is; en er automatisch een verhoogd risico op vrijgave van asbestvezels (max. concentratie 0,01 vezels/cm - CODEX Art. VI.3-54) ontstaat. (Bron: CODEX - Art. VI.3-61.- par 1.)

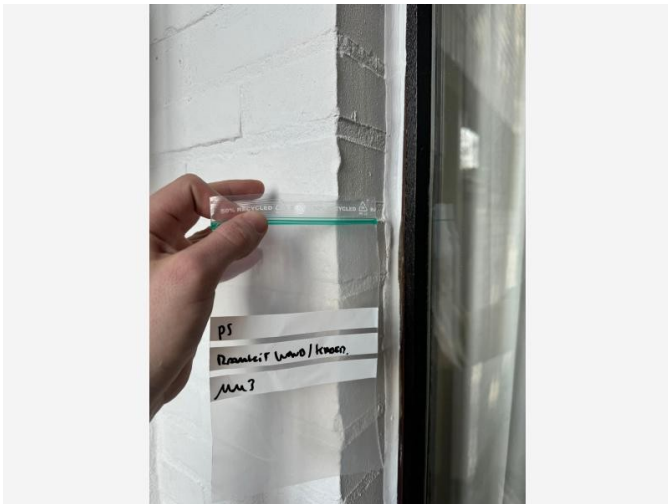
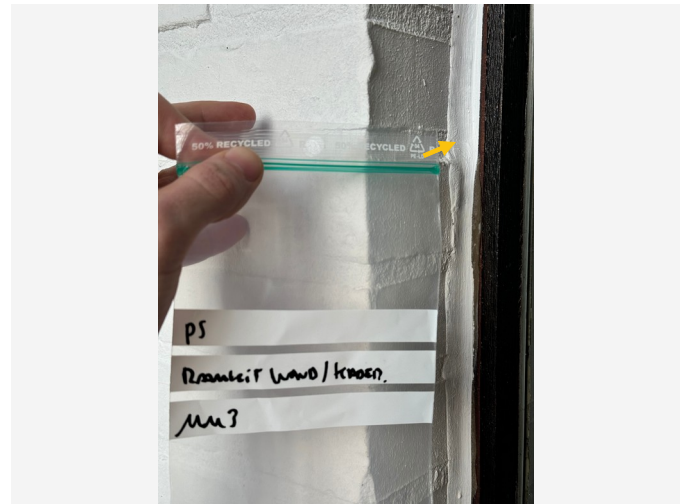
Het asbestmateriaal valt onder de mijlpaal van 2040.

Zorgvuldig beheren

Eindbeoordeling materiaalrisico	Laag materiaalrisico en/of verlaagde kans op vezelvrijgave
---------------------------------	--

Gebondenheid	Categorie 1: hechtgebonden in oorsprong
Asbestsoort (vezeltype)	Alleen chrysotiel
Asbestconcentratie	Laag (< 50%)
Afschermingsgraad van het gehele materiaal	Geheel of deels vrij aan de buitenlucht
Toestand van het materiaal	Licht beschadigd, licht verweerd. Intact calciumsilicaatmateriaal of categorie III 'gebondenheid'

#	Type	Referentie	Resultaat
4.1	Puntmonster	M3	Chrysotiel

Beschrijving	MM3 PS RAAMKIT WAND KADER
Omgeving	Buiten
Primaire drager	Wandopening verticaal (raam, deur, ...)
Asbestmateriaal	In-situ afwerkingslagen - Pasta, stopverf, voegsel, stopsel, vulsel, mastiek, kitten, ...
Bindmiddel van asbestmateriaal	Cement
Gebondenheid op basis van bindmiddel	Hecht
Hoeveelheid (gewicht - aantal)	<ul style="list-style-type: none">• 100,00 kg - 1 stuk
Totaal gewicht	100,00 kg
Eenvoudig bereikbaar	Ja
Bevestigingswijze	<ul style="list-style-type: none">• Verlijmd, ingegoten, versmeerd
Identificatiemethode	Vaststelling met monstername
Destructieve handeling voor identificatie	Nee
Opmerking	De precieze hoeveelheid is een schatting en kan afwijken van de werkelijke toestand.

- Zorg voor een veilig beheer en verwijder dit asbestmateriaal wanneer het bij werken eenvoudig bereikbaar wordt. Controleer de toestand jaarlijks op wijzigingen.

- Eenvoudige handelingen: mag via doe-het-zelf of door werknemer(s) met opleidingsattest eenvoudige handelingen
Deze toepassing kan door een aannemer die over een opleidingsattest eenvoudige handelingen beschikt of door een particulier (doe-het-zelf), verwijderd worden indien er geen verhoogd risico op vrijgave van asbestvezels (max. concentratie 0,01 vezels/cm³ - CODEX Art. VI.3-54) ontstaat en de toepassing voorafgaand wordt gefixeerd/bevochtigd; de individuele elementen zonder machinale werktuigen en zonder breken of gooien een voor een losgemaakt worden; en ten slotte in gesloten verpakking weggevoerd worden naar een erkend afvalpunt (recyclagepark).

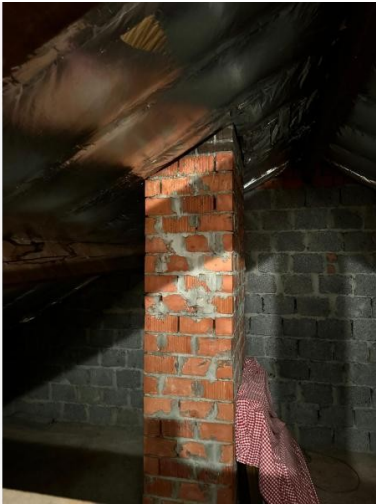
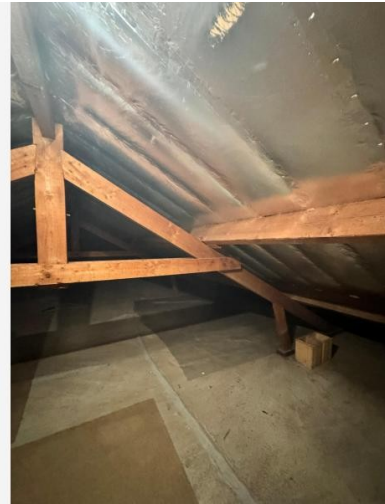
Het asbestmateriaal valt onder de mijlpaal van 2040.

Zorgvuldig beheren

Zeer laag materiaalrisico en/of zeer lage kans op vezelvrijgave

Beschrijving	Onderdak type Menuiserite
Omgeving	Binnen
Primaire drager	Schuin dak
Asbestmateriaal	Plaat, paneel, tablet - Type Menuiserite
Bindmiddel van asbestmateriaal	Cement
Gebondenheid op basis van bindmiddel	Hecht
Hoeveelheid (oppervlakte - dikte - aantal)	• 192,00 m ² - 0,39 cm - 1 stuk
Totaal volume	0,749 m ³
Eenvoudig bereikbaar	Ja
Bevestigingswijze	• Geklemd
Identificatiemethode	Vaststelling zonder monstername
Destructieve handeling voor identificatie	Nee
Opmerking	De hoeveelheid is een schatting en kan afwijken van de werkelijke toestand. Op het plan is terug te vinden dat er menuiserite aanwezig is.

- Zorg voor een veilig beheer en verwijder dit asbestmateriaal wanneer het bij werken eenvoudig bereikbaar wordt. Controleer de toestand jaarlijks op wijzigingen.

- Eenvoudige handelingen: mag via doe-het-zelf of door werknemer(s) met opleidingsattest eenvoudige handelingen
Deze toepassing kan door een aannemer die over een opleidingsattest eenvoudige handelingen beschikt of door een particulier (doe-het-zelf), verwijderd worden indien er geen verhoogd risico op vrijgave van asbestvezels (max. concentratie 0,01 vezels/cm³ - CODEX Art. VI.3-54) ontstaat en de toepassing voorafgaand wordt gefixeerd/bevochtigd; de individuele elementen zonder machinale werktuigen en zonder breken of gooien een voor een losgemaakt worden; en ten slotte in gesloten verpakking weggevoerd worden naar een erkend afvalpunt (recyclagepark).

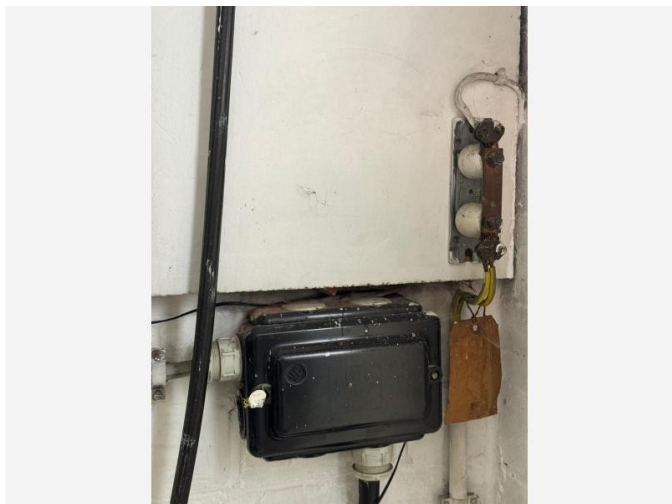
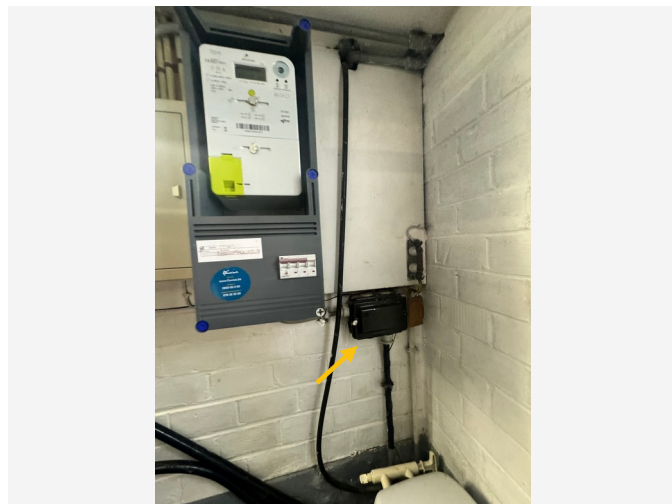
Beschrijving	Bakeliet
Omgeving	Binnen
Primaire drager	Communicatie en elektrische infrastructuur en uitrusting
Asbestmateriaal	Plaat, paneel, tablet - Type Bakeliet
Bindmiddel van asbestmateriaal	Kunststof of -hars
Gebondenheid op basis van bindmiddel	Hecht
Hoeveelheid (oppervlakte - dikte - aantal)	<ul style="list-style-type: none">• 1,00 m² - 1,00 cm - 1 stuk
Totaal volume	0,01 m ³
Eenvoudig bereikbaar	Ja
Bevestigingswijze	<ul style="list-style-type: none">• Geschroefd
Identificatiemethode	Vaststelling zonder monstername
Destructieve handeling voor identificatie	Nee
Opmerking	De hoeveelheid is een schatting Er is bakeliet materiaal aanwezig rondom de woning.

- Eenvoudige handelingen: mag via doe-het-zelf of door werknemer(s) met opleidingsattest eenvoudige handelingen
Deze toepassing kan door een aannemer die over een opleidingsattest eenvoudige handelingen beschikt of door een particulier (doe-het-zelf), verwijderd worden indien er geen verhoogd risico op vrijgave van asbestvezels (max. concentratie 0,01 vezels/cm³ - CODEX Art. VI.3-54) ontstaat en de toepassing voorafgaand wordt gefixeerd/bevochtigd; de individuele elementen zonder machinale werktuigen en zonder breken of gooien een voor een losgemaakt worden; en ten slotte in gesloten verpakking weggevoerd worden naar een erkend afvalpunt (recyclagepark).
