# Asbestinventarisatetest

42011B0490/02L000 - aangebouwd deel rechts van huisnr 6

Attestnummer : 20250106-000610.000

**Niet-asbestveilig**

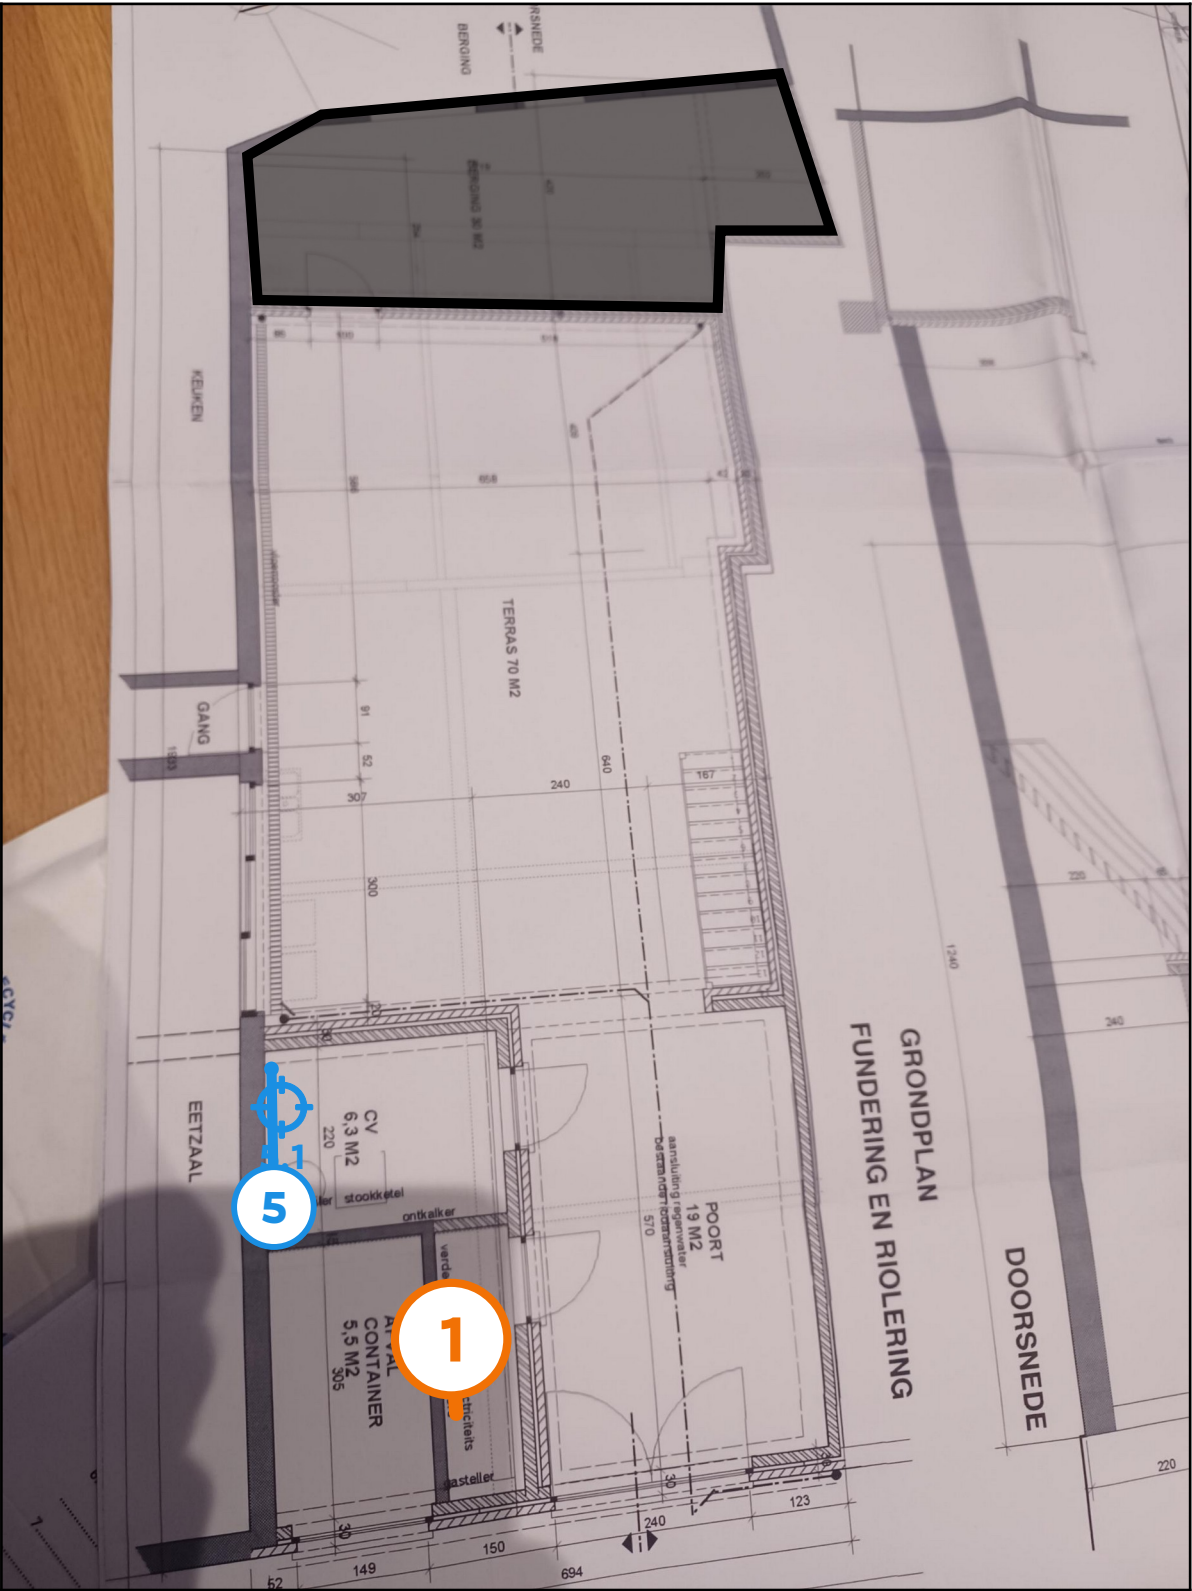
# Plan 1.1: plan glvs met terras

| 1. mespatronen in technische ruimte | Asbestmateriaal | <a href="#">Verwijderen</a> |
| 5. pleisterwerk muren bestaand deel | Geen asbest | - |

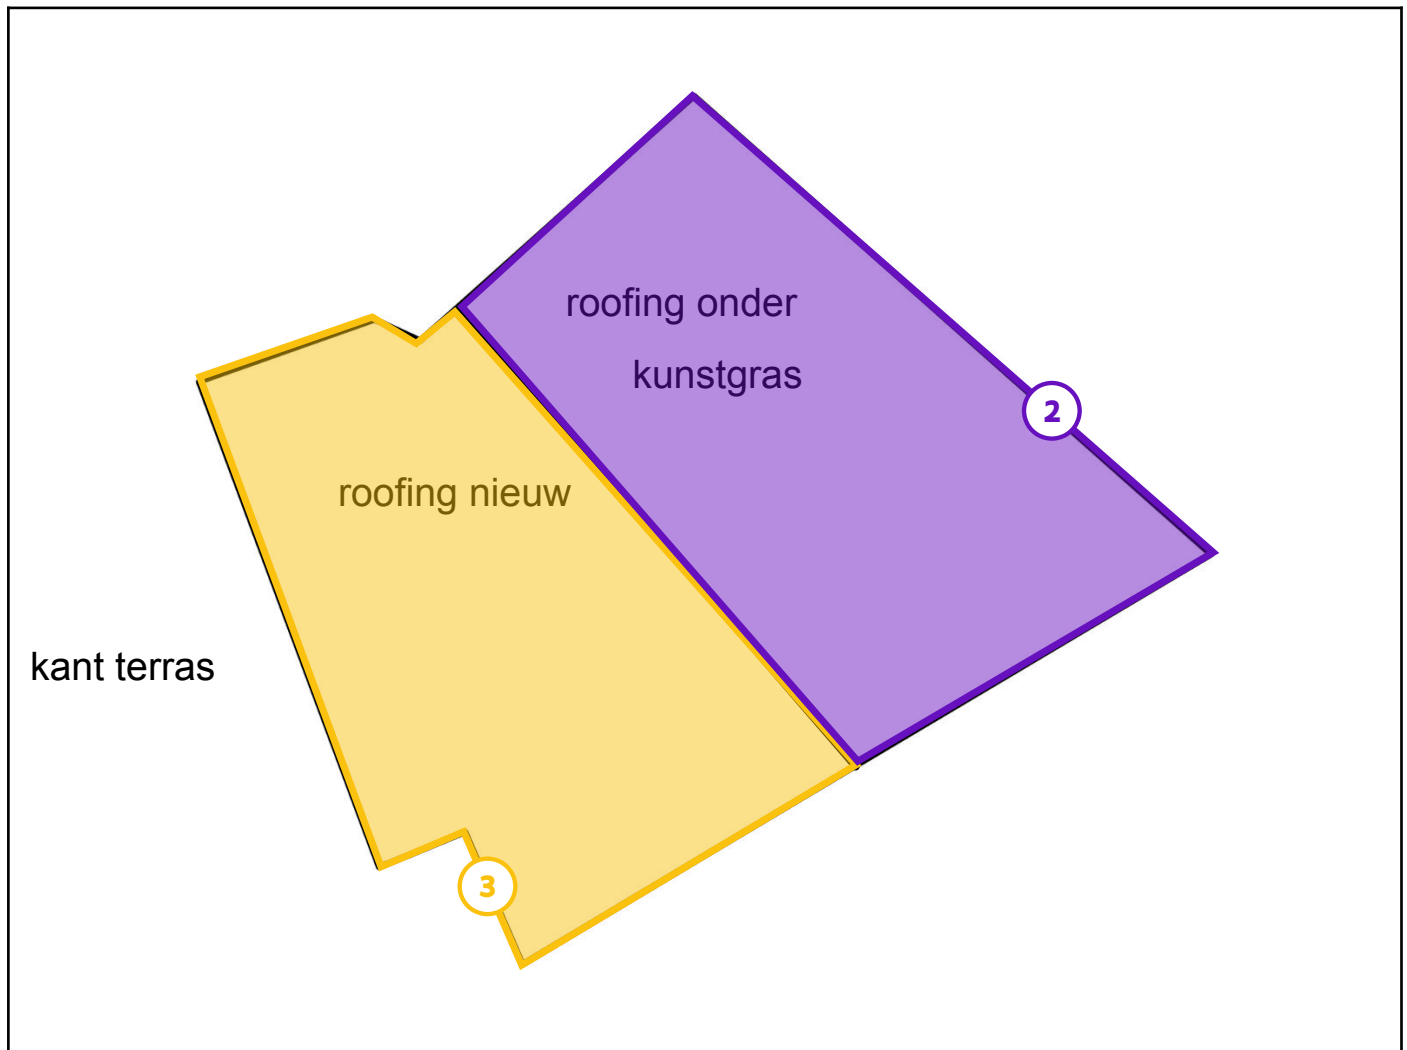
## Plan 2.2: dakenplan

| Beschrijving | Type | Actie |
|---|---|---|
| 2. roofing onder kunstgras niet inspecteerbaar | Beperking | - |
| 3. roofing vernieuwd deel gebouw achteraan | Uitsluiting | - |

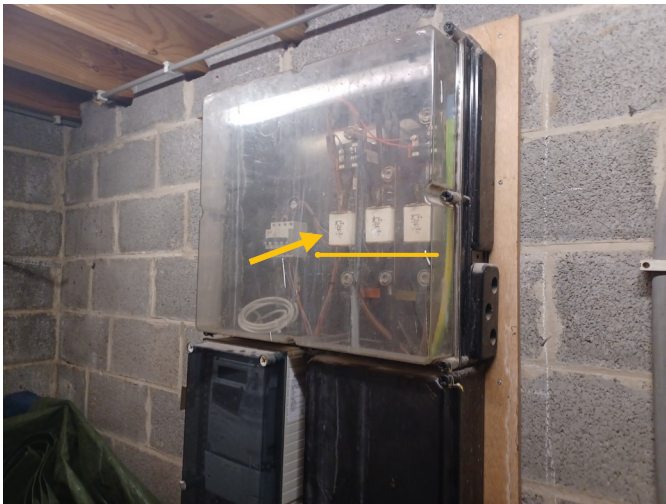
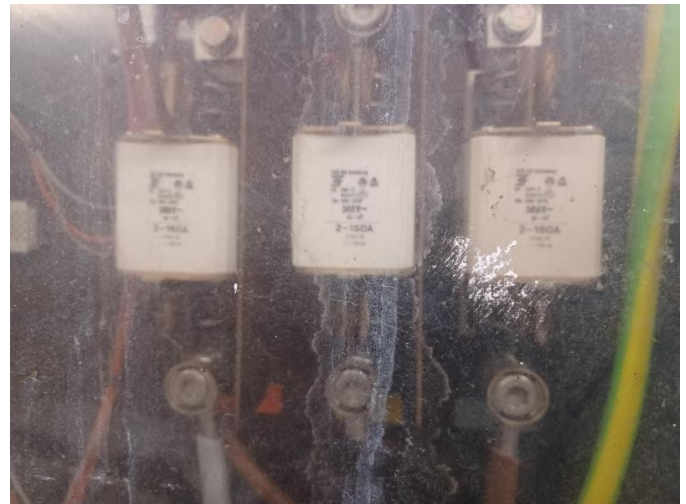
Overzichtsfoto

Detailfoto

Het asbestmateriaal valt onder de mijlpaal van 2034.

| Eindbeoordeling materiaalrisico | Zeer laag materiaalrisico en/of zeer lage kans op vezelvrijgave |

| Gebondenheid | Categorie 2: niet-hechtgebonden met matrix |
| Asbestsoort (vezeltype) | Alleen chrysotiel |
| Asbestconcentratie | Hoog ( $\geq 50\%$ ) |
| Toestand van het materiaal | Licht beschadigd, licht verweerd. Intact calciumsilicaatmateriaal of categorie III 'gebondenheid' |

| Beschrijving | mespatronen in technische ruimte |

- Zorg voor een veilig beheer. Vermijd het beschadigen van het asbestmateriaal. Controleer de toestand jaarlijks op wijzigingen.

- Hermetische zone (erkend asbestverwijderaar)  
Het asbestmateriaal dient zorgvuldig te worden verwijderd door getrainde asbestverwijderaars, waarbij alle vereiste veiligheidsmaatregelen worden genomen om blootstelling aan vezels te minimaliseren.

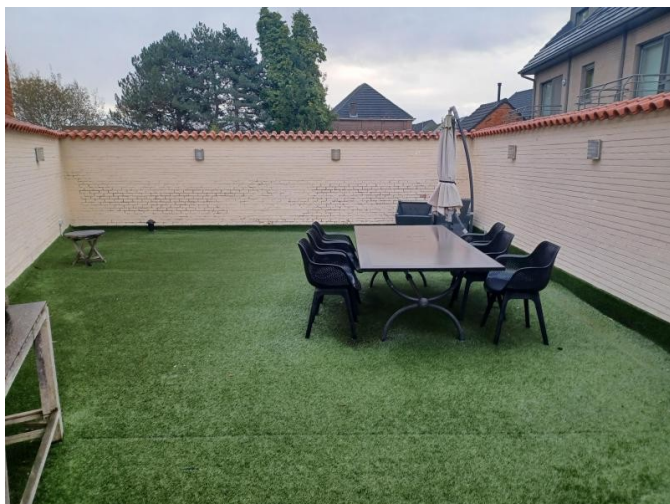
Situeringsfoto

**Reden:** Er is geen volledige risicobeoordeling mogelijk

**Uitleg van de asbestdeskundige:** Volgens verklaring eigenaar zit er roofing als dakbedekking onder het kunstgras op het achterliggende terras. Het kunstgras is echter stevig verankerd boven de roofing waardoor dit niet visueel waarneembaar is.

| (Asbest)materiaal | Dak- en gevelbekleding - Roofing |

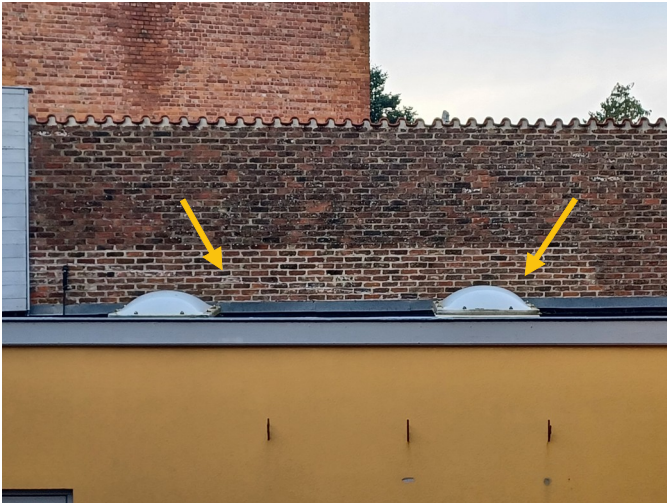
Situeringfoto

Bouwjaar: 2005

*Constructies gebouwd vanaf 2001 moeten niet onderzocht worden*

| Opmerking | roofing op nieuw deel |

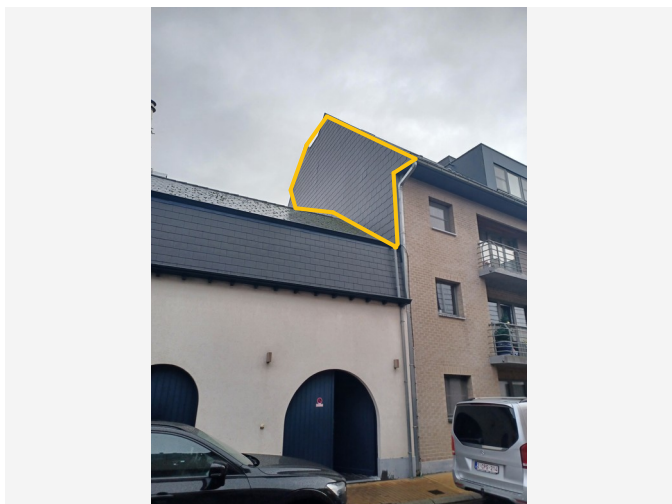
Vrije foto

Aan de wachtgevel van de buur aan rechterzijde zijn leien bevestigd. Het gebouw lijkt een constructie gebouwd na 2001. Bij inspectie kan er niet worden aangetoond via een bewijsstuk dat deze effectief na 2001 zijn geplaatst. Indien, bij eventuele verwerking in de toekomst, deeltjes zouden vrijkomen en via het dak in de dakgoot terecht komen, is het aangewezen een monstername met labo-analyse te laten uitvoeren om dit uit te sluiten.

| (Asbest)materiaal | Dak- en gevelbekleding - Lei, shingle |

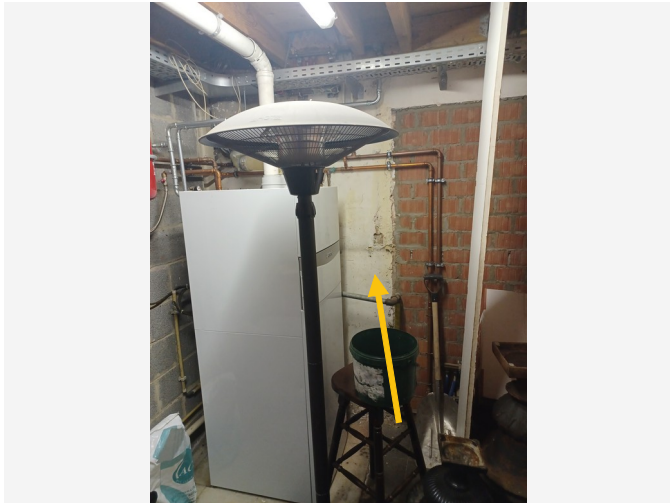
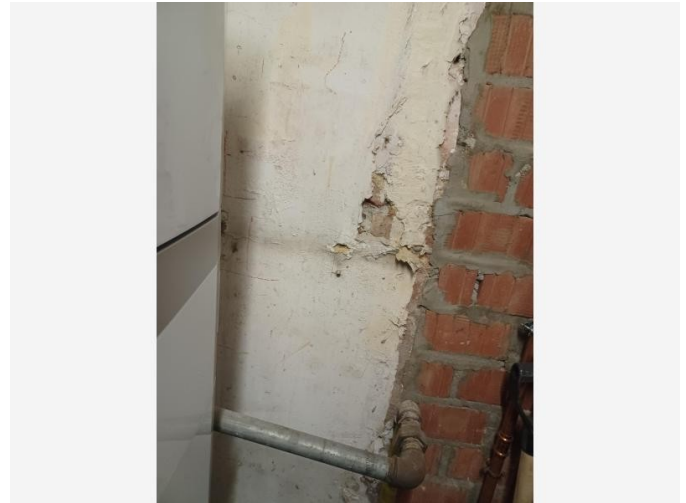
Overzichtsfoto

Detailfoto

Geen asbest

| # | Type | Referentie | Resultaat |
|---|---|---|---|
| 5.1 | Mengmonster | E-24-069758/01 | Geen asbest |

| Beschrijving | pleisterwerk muren bestaand deel |
