# Asbestinventarisatattest

Laurierstraat 6, 9280 Lebbeke

Attestnummer : 20260518-000322.000

# Zone 1: Hoofdgebouw

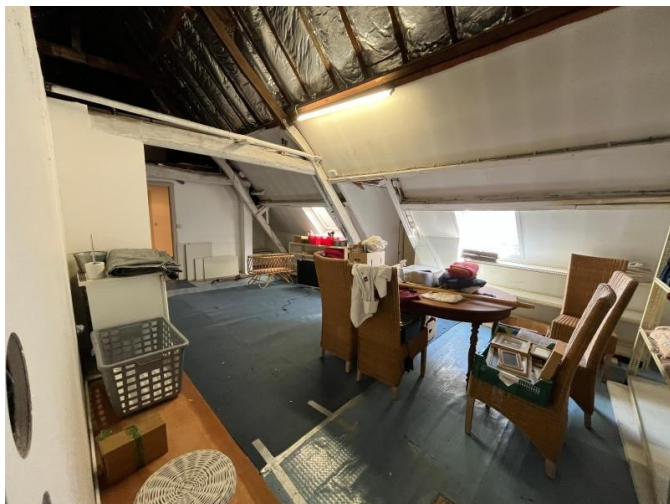
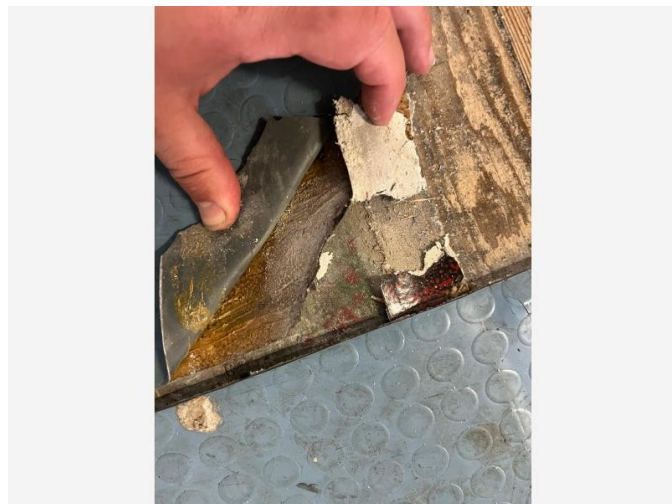
| Eindbeoordeling materiaalarisico | Verhoogd materiaalarisico en/of verhoogde kans op vezelvrijgave |

| Gebondenheid | Categorie 2: niet-hechtgebonden met matrix |
| Asbestsoort (vezeltype) | Alleen chrysotiel aanwezig |
| Asbestconcentratie | Hoog ( $\geq 50\%$ ) |
| Afschermingsgraad van het gehele materiaal | Alleen randen, niet afgeschermd, maar geen contact met binnenluchtstromen |
| Toestand van het materiaal | Matig beschadigd, matig verweerd |

| # | Type | Referentie | Resultaat |
|---|---|---|---|
| 1.1 | Puntmonster | VIN1 | Chrysotiel |

| Beschrijving | Vinylvloer |
| Opmerking | Betreft oude vinylvloer met asbestverdachte kartonnen onderlaag die waargenomen is ter hoogte van beschadigingen bovenliggende blauw vloerzeil dat geen kartonnen onderlaag bezit. Deskundige doet enkel uitspraak over het gedeelte dat hij heeft kunnen waarnemen in de open zolder thv een beschadiging. Wanneer u bij verwijderen van de vloeren op de eerste verdieping nog oude vinylvloer aantreft is het aangewezen bijkomend onderzoek te laten uitvoeren alvorens dit te manipuleren of verwijderen. |

Het asbestmateriaal valt onder de mijlpaal van 2034.

Verwijderen

- Zorg voor een veilig beheer. Vermijd het beschadigen van het asbestmateriaal. Controleer de toestand jaarlijks op wijzigingen.

- Hermetische zone (erkend asbestverwijderaar)  
Toepassing kan niet worden verwijderd zonder vezelvrijgave. De toepassing mag enkel verwijderd worden in een hermetische zone door een erkend asbestverwijderaar.

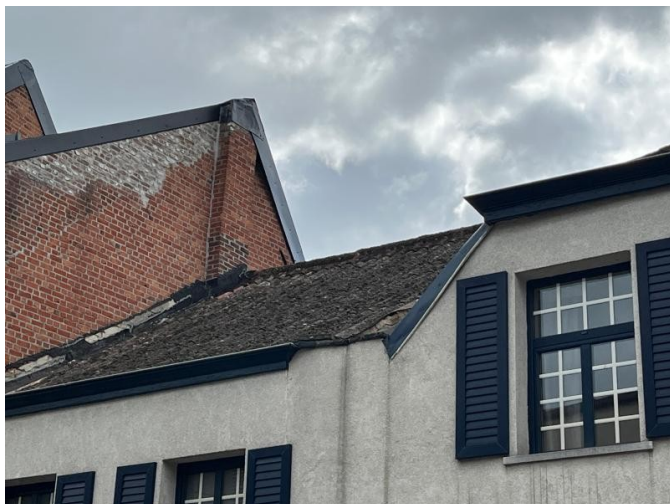
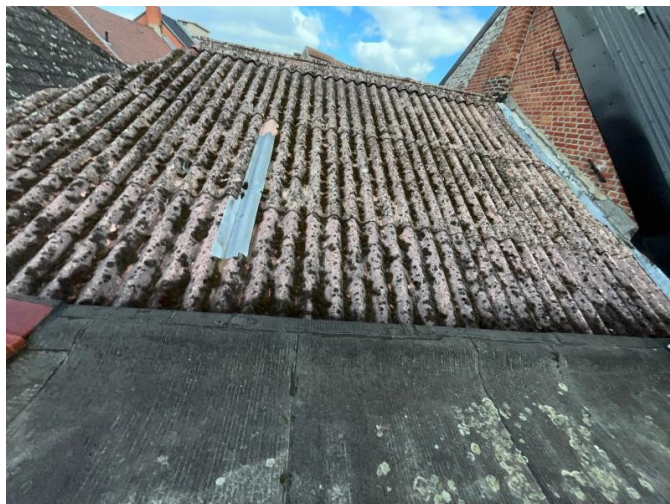
| Eindbeoordeling materiaalrisico | Verhoogd materiaalrisico en/of verhoogde kans op vezelvrijgave |

| Gebondenheid | Categorie 1: hechtgebonden in oorsprong |
| Asbestsoort (vezeltype) | Crocidoliet aanwezig |
| Asbestconcentratie | Laag (< 50%) |
| Afschermingsgraad van het gehele materiaal | Geheel of deels vrij aan de buitenlucht, maar geen contact met binnenlucht |
| Toestand van het materiaal | Matig beschadigd, matig verweerd |

| # | Type | Referentie | Resultaat |
|---|---|---|---|
| 2.1 | Puntmonster | GP1 | Chrysotiel, Crocidoliet |

| Beschrijving | Golfplaten cement |

Het asbestmateriaal valt onder de mijlpaal van 2034.

Verwijderen

- Hemelwater dat afspoelt van asbestcement daken of gevels kan asbestdeeltjes bevatten. Gebruik het enkel voor gesloten circuits (bv. spoelen toiletten). Reinig na het vervangen van het dak of de gevel de dakgoten en regenwaterput of -ton om asbesthoudend sediment of slib te verwijderen

- Eenvoudige handelingen: mag via doe-het-zelf of door werknemer(s) met opleidingsattest eenvoudige handelingen  
De materialen dienen zoveel mogelijk in één geheel verwijderd te worden, zonder deze te breken. De golfplaten dienen voorzichtig losgemaakt en omzichtig in de daarvoor voorziene container gedeponeerd te worden. Om de binding van de toepassing te bevorderen tijdens de verwijdering is het aangeraden de coating in te sproeien met een fixatiemiddel onder lage druk (bv een haarlak met handpompje)  
Maak gebruik van de juist PBM's:
  - Mondmasker FFP3
  - Stofdichte en waterbestendige wegwerpovertal, type 5 met kap

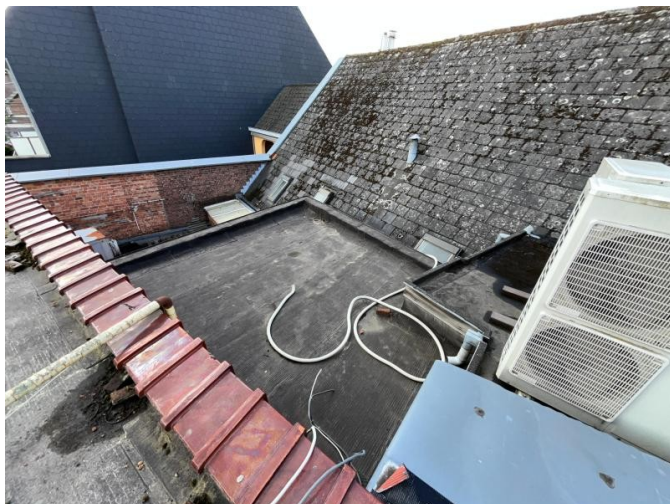
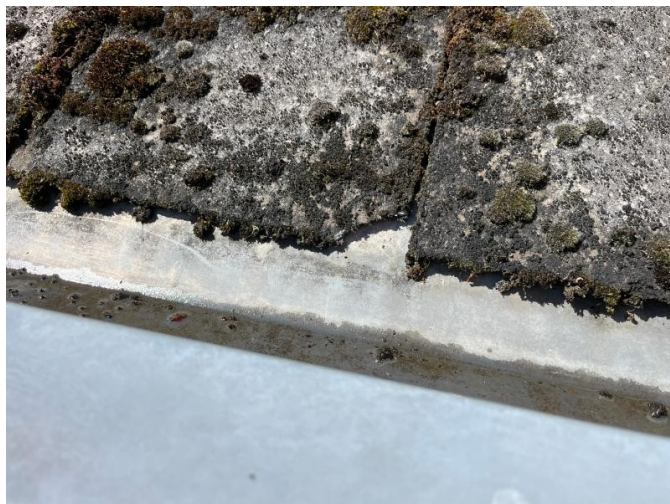
| Eindbeoordeling materiaalrisico | Verhoogd materiaalrisico en/of verhoogde kans op vezelvrijgave |

| Gebondenheid | Categorie 1: hechtgebonden in oorsprong |
| Asbestsoort (vezeltype) | Crocidoliet aanwezig |
| Asbestconcentratie | Laag (< 50%) |
| Afschermingsgraad van het gehele materiaal | Geheel of deels vrij aan de buitenlucht, maar geen contact met binnenlucht |
| Toestand van het materiaal | Matig beschadigd, matig verweerd |

| # | Type | Referentie | Resultaat |
|---|---|---|---|
| 3.1 | Puntmonster | L1 | Chrysotiel, Crocidoliet |

| Beschrijving | Leien |

Het asbestmateriaal valt onder de mijlpaal van 2034.

Verwijderen

- Zorg voor een veilig beheer. Vermijd het beschadigen van het asbestmateriaal. Controleer de toestand jaarlijks op wijzigingen.
- Hemelwater dat afspoelt van asbestcement daken of gevels kan asbestdeeltjes bevatten. Gebruik het enkel voor gesloten circuits (bv. spoelen toiletten). Reinig na het vervangen van het dak of de gevel de dakgoten en regenwaterput of -ton om asbesthoudend sediment of slib te verwijderen

- Eenvoudige handelingen: mag via doe-het-zelf of door werknemer(s) met opleidingsattest eenvoudige handelingen  
De materialen dienen zoveel mogelijk in één geheel verwijderd te worden, zonder deze te breken. De leien dienen voorzichtig losgemaakt en omzichtig in de daarvoor voorziene container gedeponeerd te worden. Om de binding van de toepassing te bevorderen tijdens de verwijdering is het aangeraden de coating in te sproeien met een fixatiemiddel onder lage druk (bv een haarlak met handpompje)

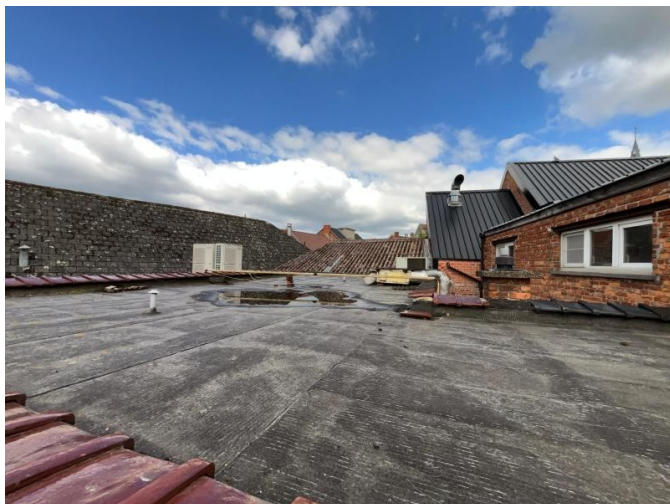
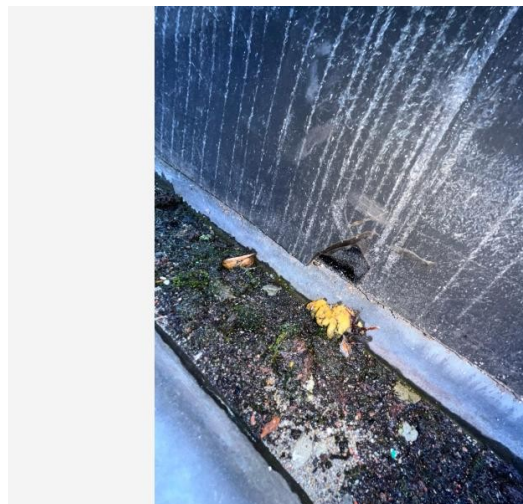
| Eindbeoordeling materiaalrisico | Laag materiaalrisico en/of verlaagde kans op vezelvrijgave |

| Gebondenheid | Categorie 1: hechtgebonden in oorsprong |
| Asbestsoort (vezeltype) | Alleen chrysotiel aanwezig |
| Asbestconcentratie | Laag (< 50%) |
| Afschermingsgraad van het gehele materiaal | Geheel of deels vrij aan de buitenlucht, maar geen contact met binnenlucht |
| Toestand van het materiaal | Licht beschadigd, licht verweerd. Intacte calciumsilicaatplaat of materiaal met categorie 3-gebondenheid |

| # | Type | Referentie | Resultaat |
|---|---|---|---|
| 4.1 | Puntmonster | R1 | Chrysotiel |
| 4.2 | Puntmonster | R2 | Geen asbest |

| Beschrijving | Roofing plat dak |
| Opmerking | Opmerking labo : "Contaminatie op het oppervlakte met een andere matrix die chrysotiel bevat. De roofing zelf lijkt negatief"<br><br>Contaminatie asbestvezel vermoedelijk afkomstig afwatering asbesthoudende golfplaten en leien daken. |

Het asbestmateriaal valt onder de mijlpaal van 2040.

Zorgvuldig beheren

- Hemelwater dat afspoelt van asbestcement daken of gevels kan asbestdeeltjes bevatten. Gebruik het enkel voor gesloten circuits (bv. spoelen toiletten). Reinig na het vervangen van het dak of de gevel de dakgoten en regenwaterput of -ton om asbesthoudend sediment of slib te verwijderen
- Voer bijkomende staalname(s) uit.

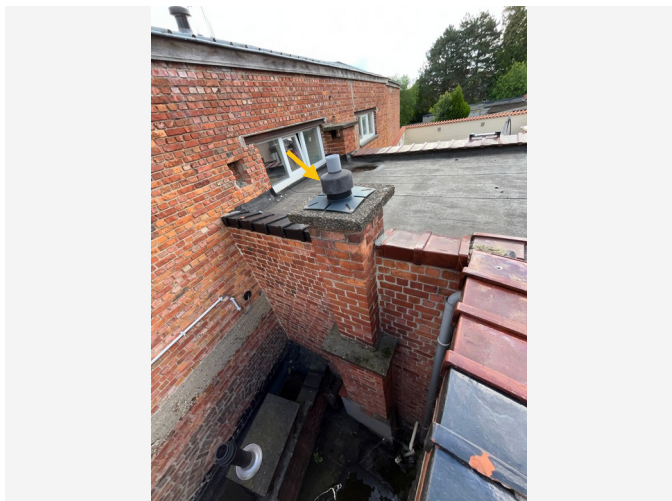
## Fiche 6: Materialen van rookgaskanalen - geen beoordeling mogelijk

Beperking

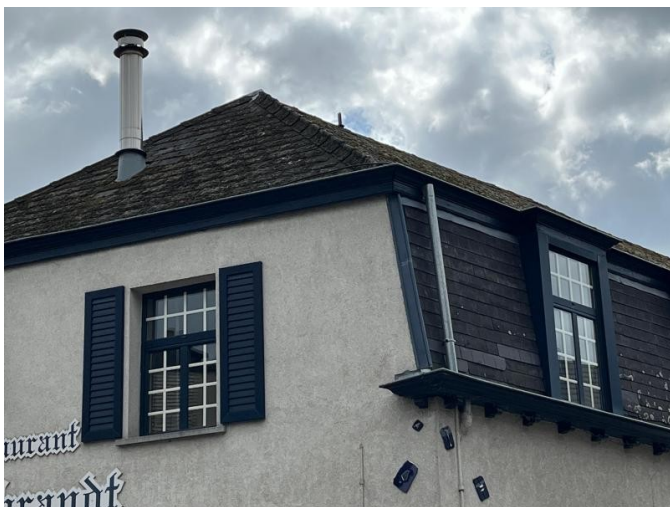
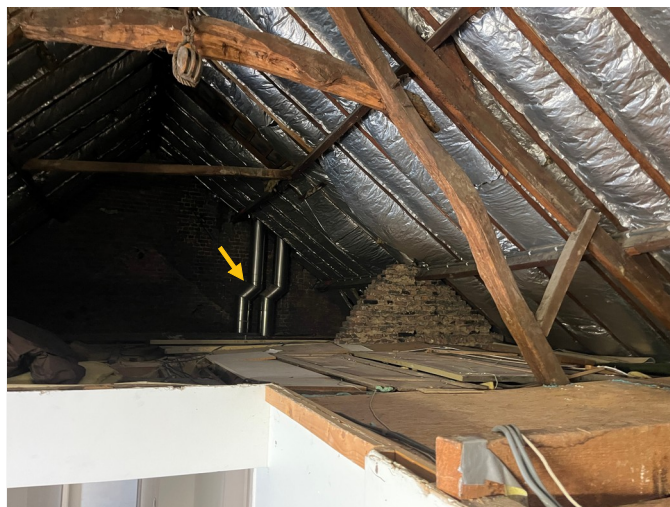
## Fiche 16: Materialen van rookgaskanalen - gedeelte niet asbestverdacht

| Beschrijving | Notitie | Terug te vinden op plannen |
|---|---|---|
| Fiche 16: Materialen van rookgaskanalen - gedeelte niet asbestverdacht | Gedeelte van de rookgaskanalen is waargenomen thv de zolder op het appartement. Er is vastgesteld dat deze uit inox zijn en dus niet bestaan uit asbesthoudende materialen. | Plan 1.3: Zolderverdieping |
