Asbestinventarisatetest

Steenbergstraat 1, 9820 Merelbeke-Melle

Attestnummer : 20260317-000165.000

Uitgegeven op : 17.03.2026

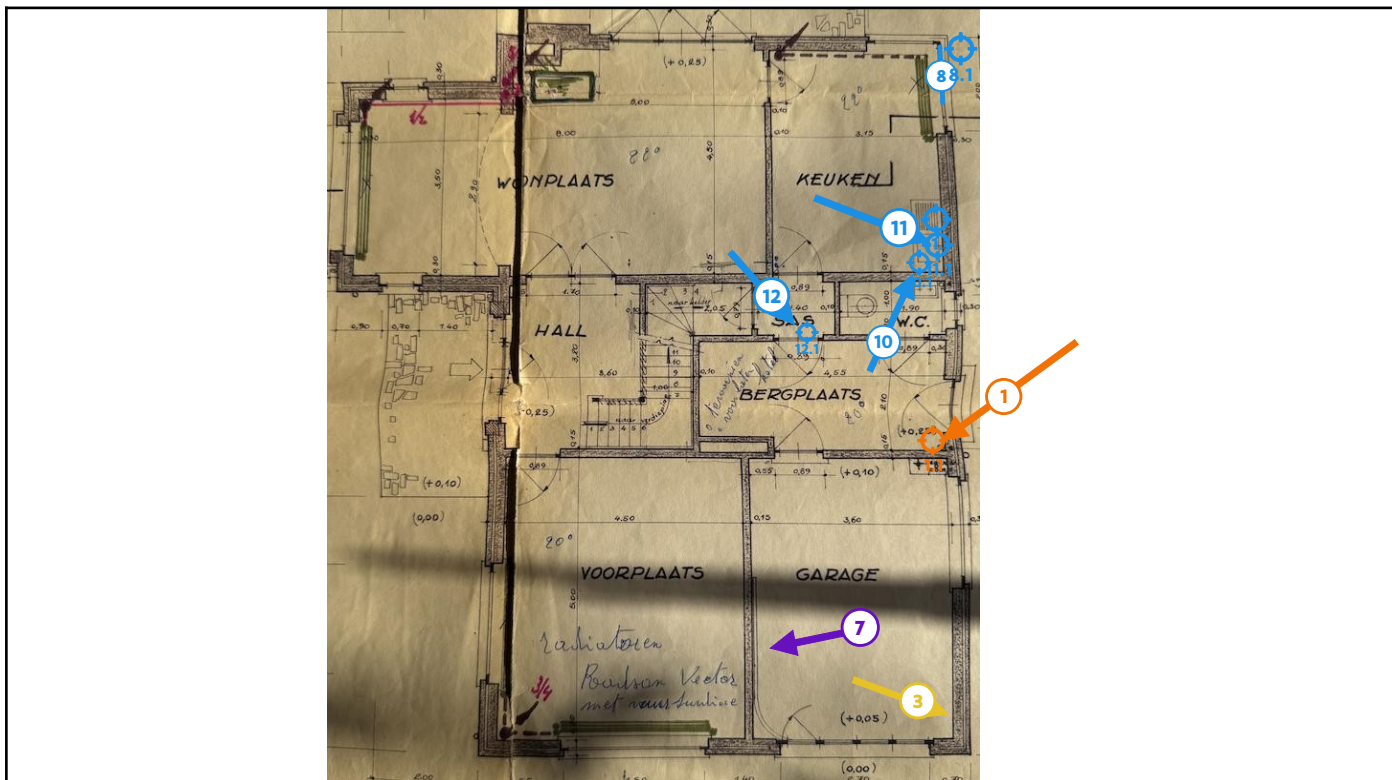
Plan 1.2: V0

Beschrijving	Type	Actie
1. Cementbuis 1	Asbestmateriaal	Verwijderen
1.1 Code: PM05	Puntmonster	-
3. Bakeliet tellerkast	Asbestmateriaal	Zorgvuldig beheren
7. Pakking radiator garage	Advies	-
8. Mastiek	Geen asbest	-
8.1 Code: PM04	Puntmonster	-
10. Coating spoelbak	Geen asbest	-
10.1 Code: PM06	Puntmonster	-
11. Cementering	Geen asbest	-
11.1 Code: MM02	Mengmonster	-

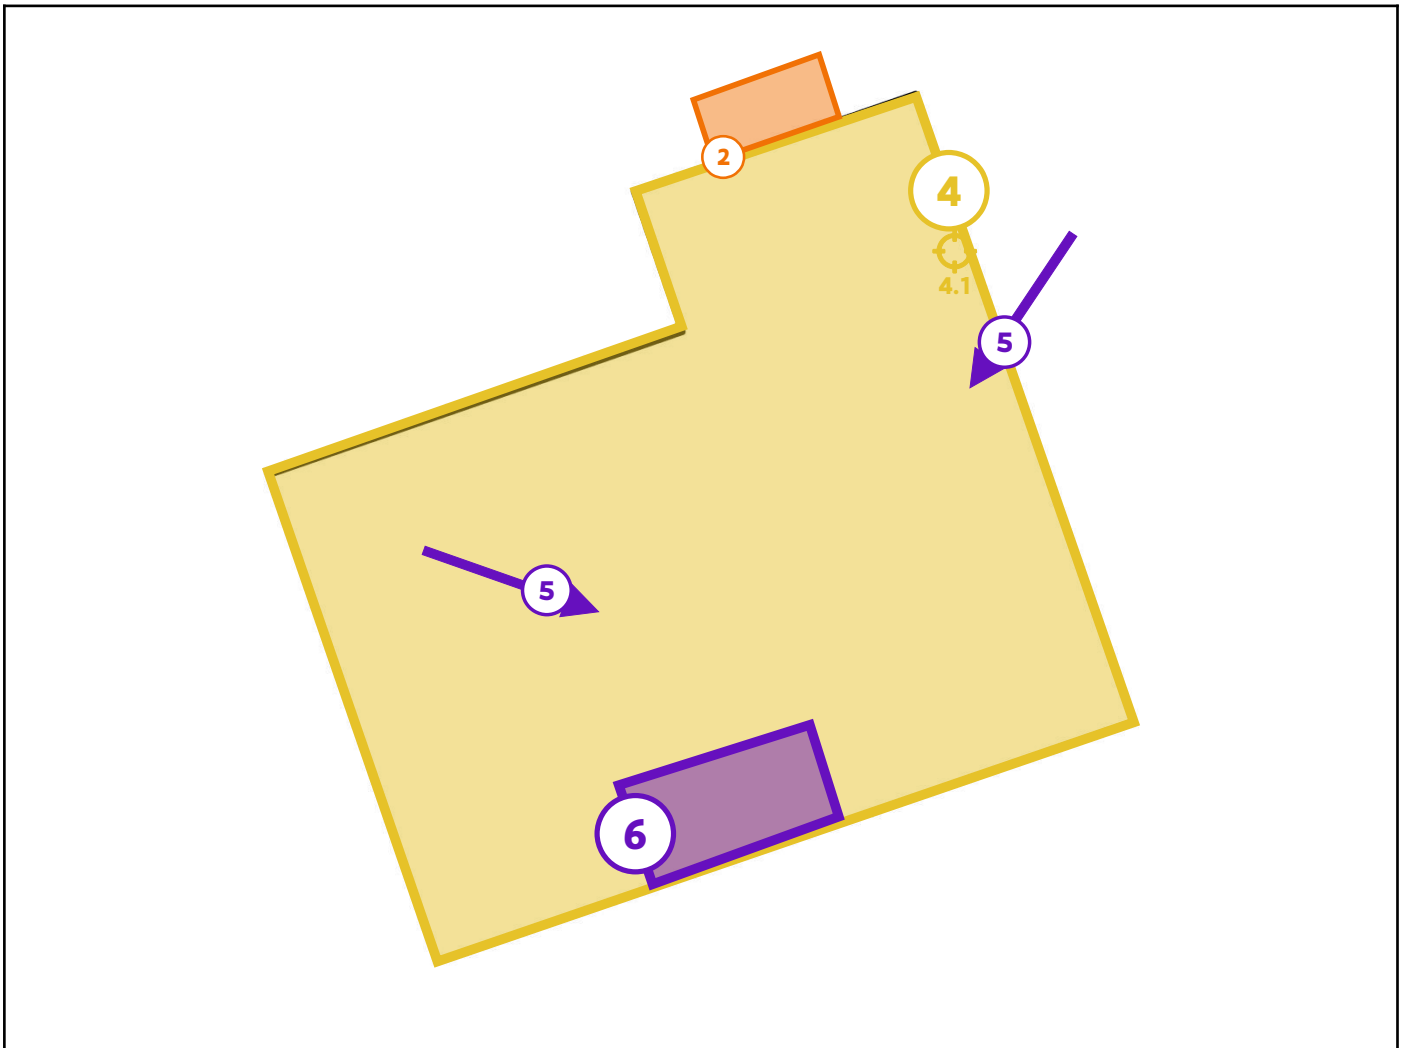
Plan 1.5: Hoofdgebouw plan

Beschrijving	Type	Actie
2. Leien dak erker	Asbestmateriaal	Verwijderen
4. Onderdak type Menuiserite	Asbestmateriaal	Zorgvuldig beheren
4.1 Code: PM03	Puntmonster	-
5. Schouw	Beperking	-
6. Dakbedekking dakkapel	Beperking	-

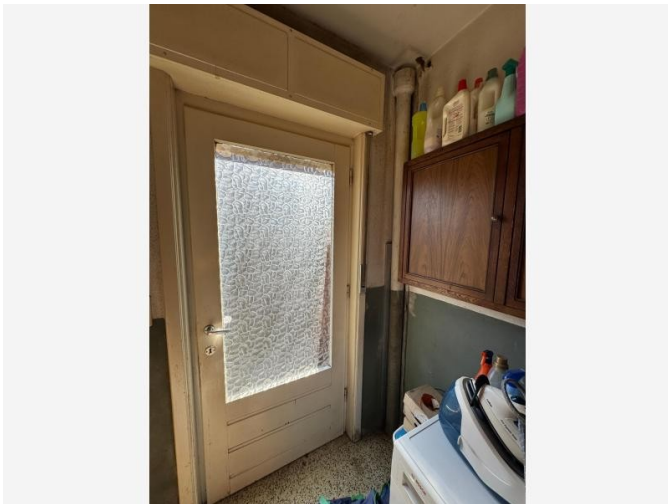
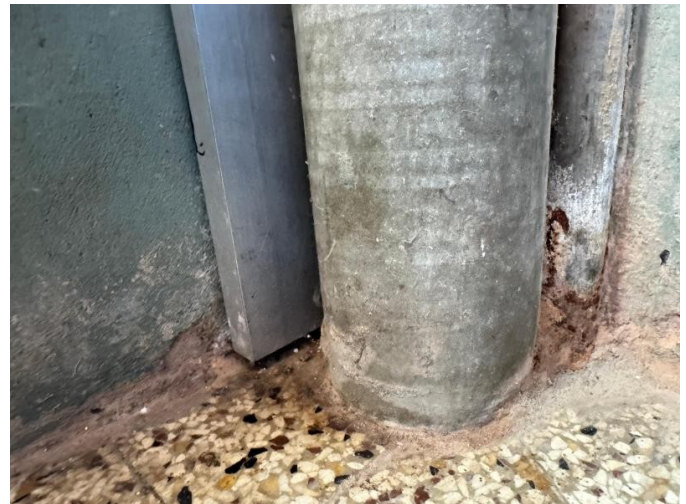
Het asbestmateriaal valt onder de mijlpaal van 2040.

Risicobeoordeling

Eindbeoordeling materiaalrisico

Verhoogd materiaalrisico en/of verhoogde kans op vezelvrijgave

Gebondenheid	Categorie 1: hechtgebonden in oorsprong
Asbestsoort (vezeltype)	Crocidoliet aanwezig
Asbestconcentratie	Laag (< 50%)
Afschermingsgraad van het gehele materiaal	Geheel of deels vrij aan de binnenlucht, maar geen contact met binnenluchtstromen
Toestand van het materiaal	Licht beschadigd, licht verweerd. Intacte calciumsilicaatplaat of materiaal met categorie 3-gebondenheid

#	Type	Referentie	Resultaat
1.1	Puntmonster	PM05	Crocidoliet, Chrysotiel

Beschrijving	Cementbuis 1
Omgeving	Binnen
Primaire drager	Sanitaire infrastructuur en uitrusting (toe- en afvoer)
Asbestmateriaal	Buis, koker, leiding, pijp, doorvoer
Bindmiddel van asbestmateriaal	Cement
Gebondenheid op basis van bindmiddel	Hecht
Hoeveelheid (lengte - omtrek - dikte - aantal)	<ul style="list-style-type: none">• 2,70 m - 40,00 cm - 1,00 cm - 1 stuk
Totaal volume	0,011 m ³
Eenvoudig bereikbaar	Ja
Bevestigingswijze	<ul style="list-style-type: none">• Verlijmd, ingegoten, versmeerd
Identificatiemethode	Een monstername door de asbestdeskundige met laboanalyse door een asbestlabo.
Destructieve handeling voor identificatie	Nee
Opmerking	De hoeveelheid is een inschatting.

- Verwijder dit asbestmateriaal zo snel mogelijk. Volg de toestand goed op.
- Voer bijkomende staalname(s) uit.

- Eenvoudige handelingen: mag via doe-het-zelf of door werknemer(s) met opleidingsattest eenvoudige handelingen
Deze toepassing kan door een aannemer die over een opleidingsattest eenvoudige handelingen beschikt of door een particulier (doe-het-zelf), verwijderd worden indien er geen verhoogd risico op vrijgave van asbestvezels ontstaat en de toepassing voorafgaand wordt gefixeerd/bevochtigd; de individuele elementen zonder machinale werktuigen en zonder breken of gooien een voor een losgemaakt worden; en ten slotte in gesloten verpakking weggevoerd worden naar een erkend afvalpunt (recyclagepark).

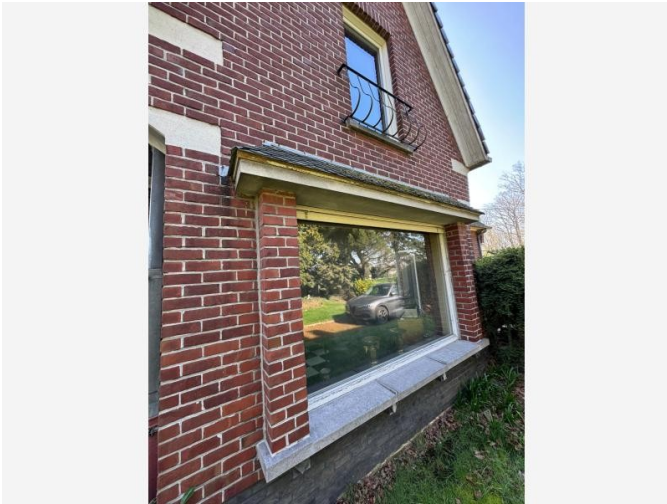
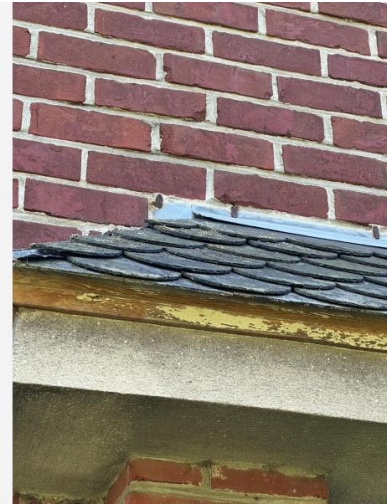
Het asbestmateriaal valt onder de mijlpaal van 2034.

Eindbeoordeling materiaalrisico	Verhoogd materiaalrisico en/of verhoogde kans op vezelvrijgave
---------------------------------	--

Gebondenheid	Categorie 1: hechtgebonden in oorsprong
Asbestsoort (vezeltype)	Crocidoliet aanwezig
Asbestconcentratie	Laag (< 50%)
Afschermingsgraad van het gehele materiaal	Geheel of deels vrij aan de buitenlucht, maar geen contact met binnenlucht
Toestand van het materiaal	Matig beschadigd, matig verweerd

Beschrijving	Leien dak erker
Omgeving	Buiten
Primaire drager	Schuin dak
Asbestmateriaal	Dak- en gevelbekleding - Lei, shingle
Bindmiddel van asbestmateriaal	Cement
Gebondenheid op basis van bindmiddel	Hecht
Hoeveelheid (oppervlakte - aantal)	<ul style="list-style-type: none">• 3,00 m² - 1 stuk
Totale oppervlakte	3,00 m ²
Eenvoudig bereikbaar	Ja
Bevestigingswijze	<ul style="list-style-type: none">• Geklemd• Genageld, geniet
Identificatiemethode	<p>De asbestdeskundige beoordeelt het materiaal als asbestverdacht en dus asbesthoudend, en dit zonder monstername.</p> <p>Motivatie: De monstername brengt andere schade aan dan schade die inherent is aan de monstername.</p>
Destructieve handeling voor identificatie	Nee
Opmerking	De hoeveelheid is een zo nauwkeurig mogelijke opmeting. Hieraan kunnen evenwel geen rechten worden ontleend.

- Verwijder dit asbestmateriaal zo snel mogelijk. Volg de toestand goed op.
- Hemelwater dat afspoelt van asbestcement daken of gevels kan asbestdeeltjes bevatten. Gebruik het enkel voor gesloten circuits (bv. spoelen toiletten). Reinig na het vervangen van het dak of de gevel de dakgoten en regenwaterput of -ton om asbesthoudend sediment of slib te verwijderen

- Eenvoudige handelingen: mag via doe-het-zelf of door werknemer(s) met opleidingsattest eenvoudige handelingen
Deze toepassing kan door een aannemer die over een opleidingsattest eenvoudige handelingen beschikt of door een particulier (doe-het-zelf), verwijderd worden indien er geen verhoogd risico op vrijgave van asbestvezels ontstaat en de toepassing voorafgaand wordt gefixeerd/bevochtigd; de individuele elementen zonder machinale werktuigen en zonder breken of gooien een voor een losgemaakt worden; en ten slotte in gesloten verpakking weggevoerd worden naar een erkend afvalpunt (recyclagepark).

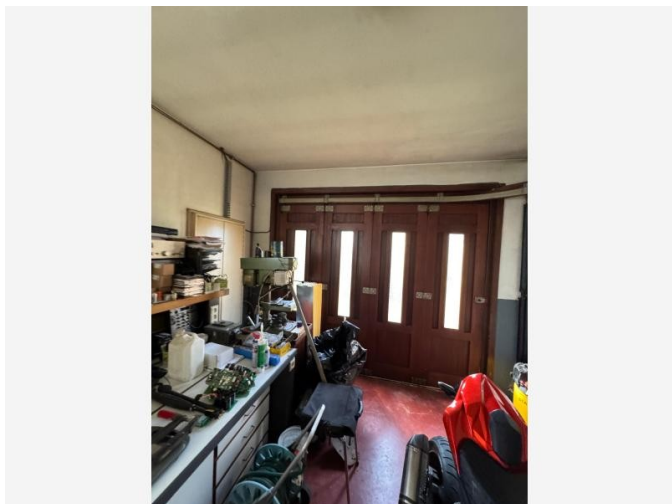
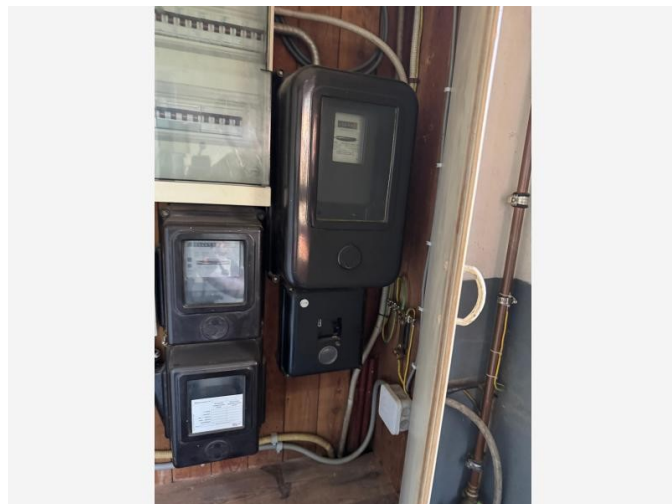
Het asbestmateriaal valt onder de mijlpaal van 2040.

Eindbeoordeling materiaalrisico	Laag materiaalrisico en/of verlaagde kans op vezelvrijgave
---------------------------------	--

Gebondenheid	Categorie 1: hechtgebonden in oorsprong
Asbestsoort (vezeltype)	Crocidoliet aanwezig
Asbestconcentratie	Laag (< 50%)
Afschermingsgraad van het gehele materiaal	Geheel of deels vrij aan de binnenlucht, maar geen contact met binnenluchtstromen
Toestand van het materiaal	Onbeschadigd, niet verweerd

Beschrijving	Bakeliet tellerkast
Omgeving	Binnen
Primaire drager	Communicatie en elektrische infrastructuur en uitrusting
Asbestmateriaal	Plaat, paneel, tablet - Type Bakeliet
Bindmiddel van asbestmateriaal	Kunststof of -hars
Gebondenheid op basis van bindmiddel	Hecht
Hoeveelheid (oppervlakte - dikte - aantal)	<ul style="list-style-type: none"> • 0,10 m² - 1,00 cm - 2 stuks
Totaal volume	0,002 m ³
Eenvoudig bereikbaar	Ja
Bevestigingswijze	<ul style="list-style-type: none"> • Geschroefd
Identificatiemethode	<p>De asbestdeskundige beoordeelt het materiaal als asbestverdacht en dus asbesthoudend, en dit zonder monstername.</p> <p>Motivatie: De monstername brengt andere schade aan dan schade die inherent is aan de monstername.</p>
Destructieve handeling voor identificatie	Nee
Opmerking	De hoeveelheid is een zo nauwkeurig mogelijke opmeting. Hieraan kunnen evenwel geen rechten worden ontleend.

- Zorg voor een veilig beheer. Vermijd het beschadigen van het asbestmateriaal. Controleer de toestand jaarlijks op wijzigingen.
- Hemelwater dat afspoelt van asbestcement daken of gevels kan asbestdeeltjes bevatten. Gebruik het enkel voor gesloten circuits (bv. spoelen toiletten). Reinig na het vervangen van het dak of de gevel de dakgoten en regenwaterput of -ton om asbesthoudend sediment of slib te verwijderen
- Voer bijkomende staalname(s) uit.

- Eenvoudige handelingen: mag via doe-het-zelf of door werknemer(s) met opleidingsattest eenvoudige handelingen
Het elektriciteitskast is eigendom van de nutsmaatschappij en zal alsook door hen verwijderd moeten worden.

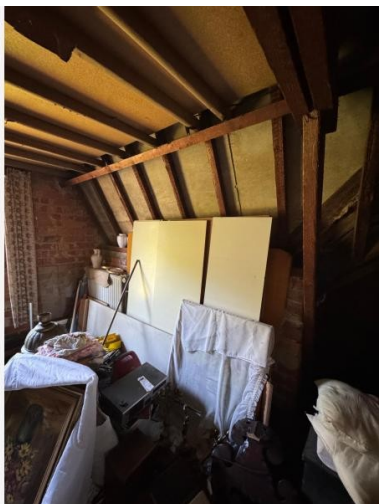
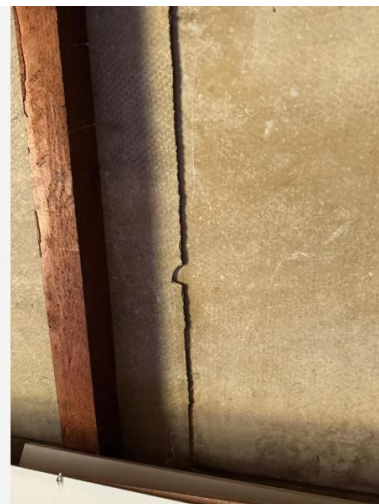
Het asbestmateriaal valt onder de mijlpaal van 2040.

Eindbeoordeling materiaalrisico	Laag materiaalrisico en/of verlaagde kans op vezelvrijgave
---------------------------------	--

Gebondenheid	Categorie 1: hechtgebonden in oorsprong
Asbestsoort (vezeltype)	Crocidoliet aanwezig
Asbestconcentratie	Laag (< 50%)
Afschermingsgraad van het gehele materiaal	Geheel of deels vrij aan de binnenlucht, maar geen contact met binnenluchtstromen
Toestand van het materiaal	Onbeschadigd, niet verweerd

Beschrijving	Onderdak type Menuiserite
Omgeving	Binnen
Primaire drager	Schuin dak
Asbestmateriaal	Plaat, paneel, tablet - Type Menuiserite
Bindmiddel van asbestmateriaal	Cement
Gebondenheid op basis van bindmiddel	Hecht
Hoeveelheid (oppervlakte - dikte - aantal)	<ul style="list-style-type: none">• 200,00 m² - 0,30 cm - 1 stuk
Totaal volume	0,60 m ³
Eenvoudig bereikbaar	Nee <ul style="list-style-type: none">• Het asbestmateriaal is bedekt (uitgezonderd laag verf, coating, behang, kunststof, textiel) en het wegnemen van het bedekkende materiaal kan niet zonder het bedekkende materiaal te beschadigen.
Bevestigingswijze	<ul style="list-style-type: none">• Geklemd• Genageld, geniet
Identificatiemethode	Een monstername door de asbestdeskundige met laboanalyse door een asbestlabo.
Destructieve handeling voor identificatie	Nee
Opmerking	De hoeveelheid is een zo nauwkeurig mogelijke opmeting. Hieraan kunnen evenwel geen rechten worden ontleend.

- Zorg voor een veilig beheer. Vermijd het beschadigen van het asbestmateriaal. Controleer de toestand jaarlijks op wijzigingen.
